DETERMINACIÓN Y EVALUACIÓN DE LAS PATOLOGÍAS DEL
CONCRETO PARA OBTENER EL ÍNDICE DE CONDICION DEL
PAVIMENTO RÍGIDO Y CONDICIÓN OPERACIONAL DE LA SUPERFICIE
EN LA AV. ARENALES, DISTRITO DE MARISCAL ANDRES AVELINO
CACERES, PROVINCIA DE HUAMANGA, DEPARTAMENTO DE
AYACUCHO, AGOSTO - 2016

TESIS PARA OPTAR EL TÍTULO PROFESIONAL DE
INGENIERO CIVIL

BACH. VALDEZ CARDENAS GROVER

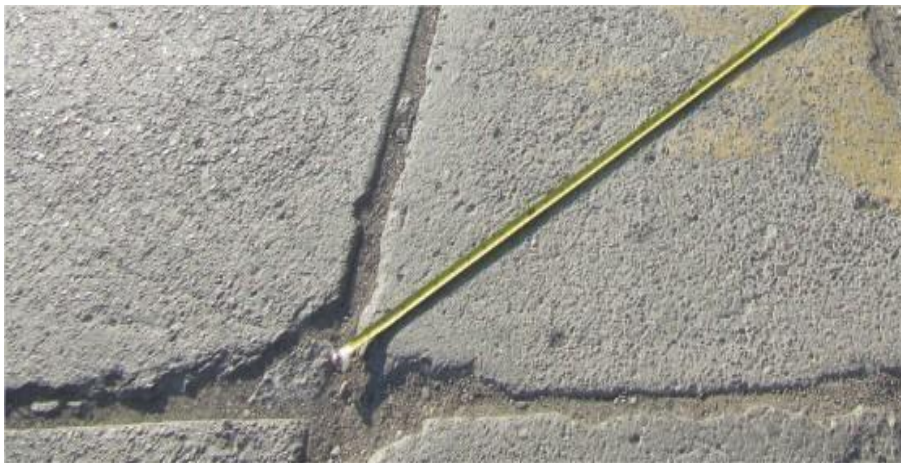
IMAGEN N° 05: SELLO DE JUNTAS EN PAVIMENTO RÍGIDO

Las deficiencias tal como se aprecia en la imagen N °05, el material de sello no se contabiliza en losa. La calificación asignada se refiere a la condición del material

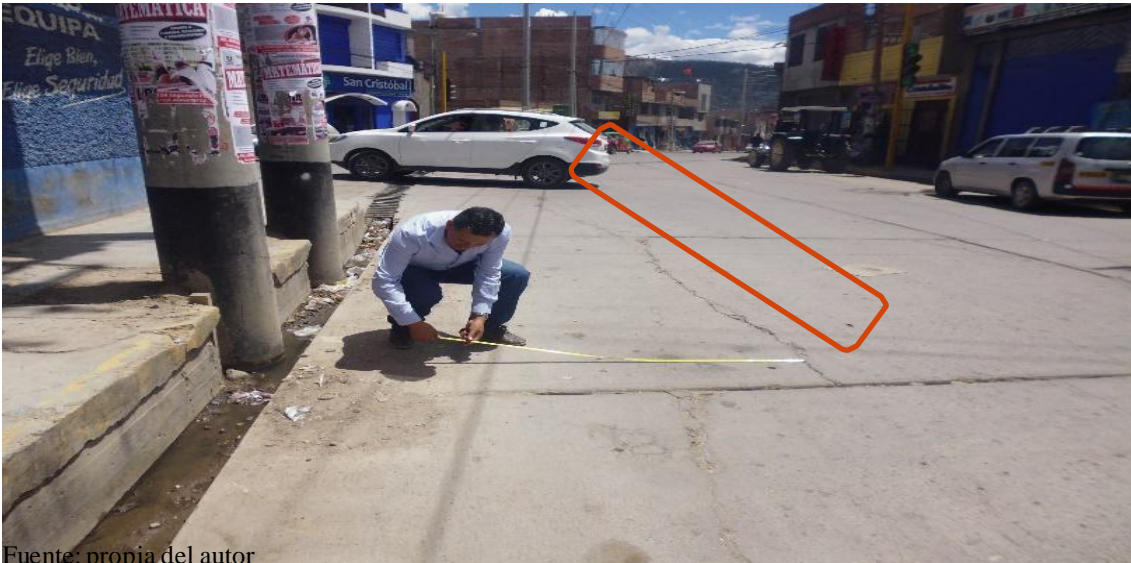
IMAGEN 17: SE OBSERVA GRIETAS LONGITUDINALES DE NIVEL DE SEVERIDAD ALTA.

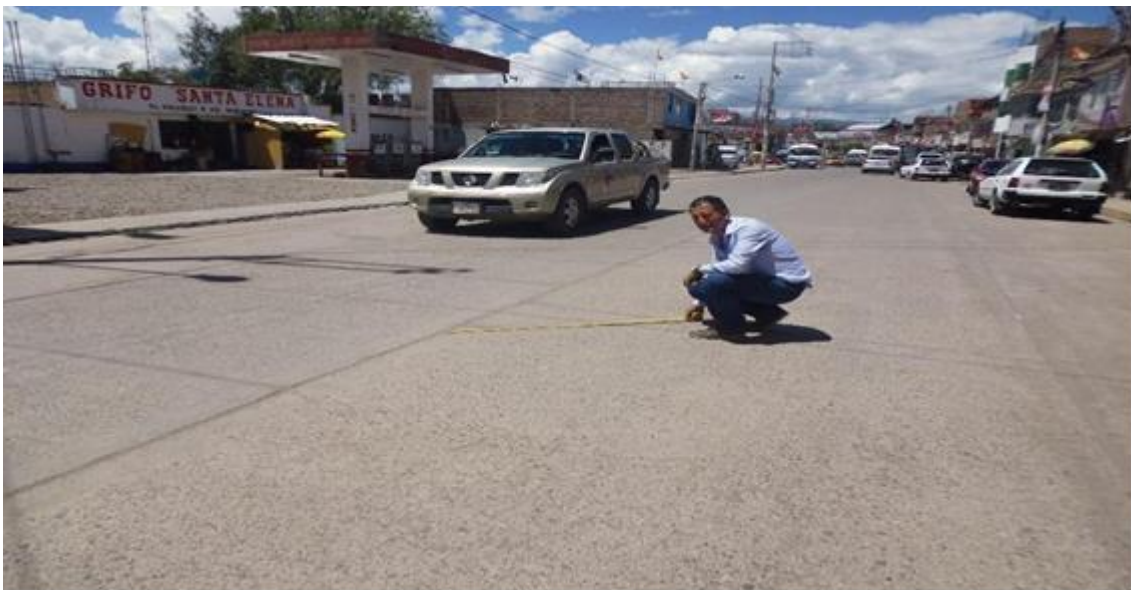
IMAGEN 18: SE OBSERVA UNA GRIETA DE ESQUINA Y PULIMIENTO DE AGREGADO.

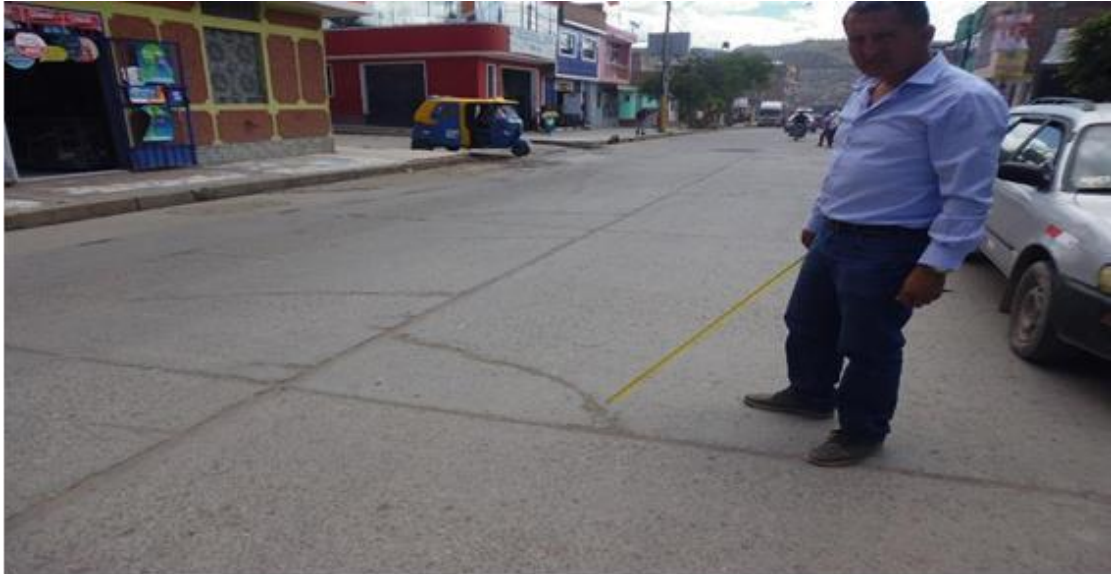
IMAGEN 19: SE OBSERVA UNA GRIETA DE ESQUINA Y TAMBIÉN SE OBSERVA PULIMIENTO DE AGREGADO.

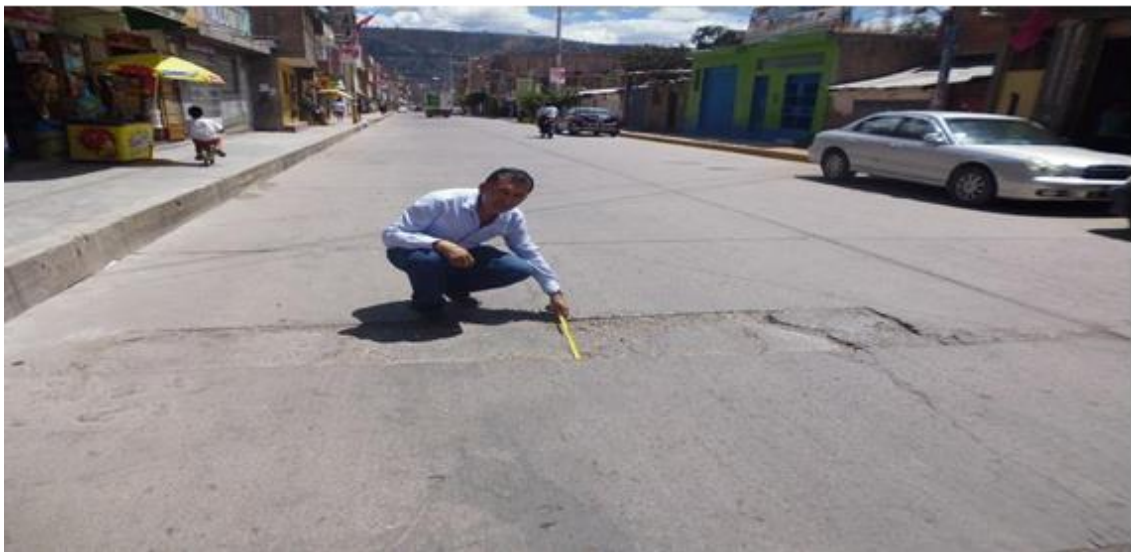
IMAGEN 20: SE OBSERVA PARCHE GRANDE CON UNA SEVERIDAD ALTA

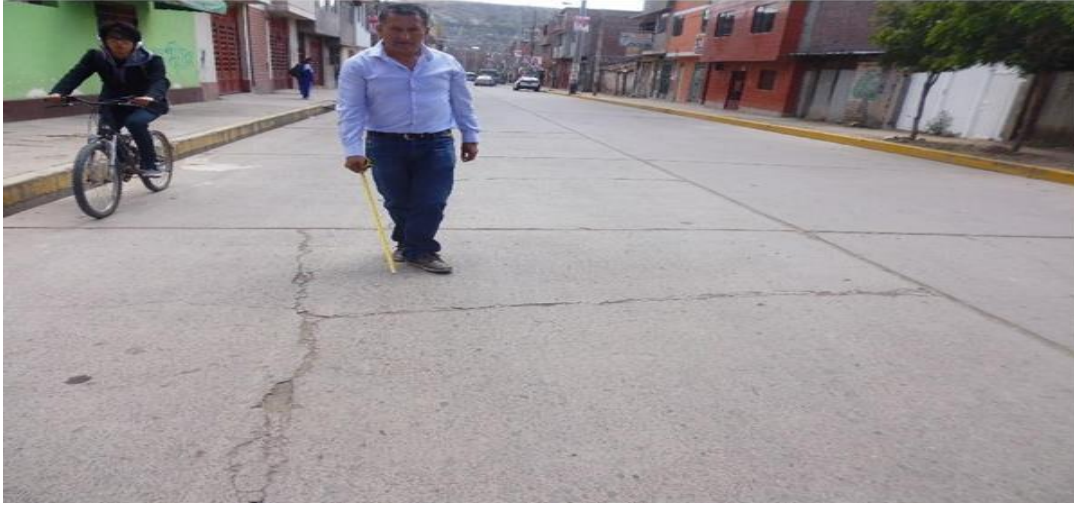
IMAGEN 21: SE OBSERVA PULIMENTO DE AGREGADO, GRIETA LONGITUDINAL Y GRIETA TRANSVERSAL
