**UNIVERSIDAD CATÓLICA LOS ÁNGELES DE  
CHIMBOTE**

“DETERMINACION DEL INDICE DE CONDICION DEL  
PAVIMENTO RIGIDO (PCI) EN LAS PISTAS DE LA AVENIDA  
MAGISTERIAL DEL DISTRITO DE SAN JUAN BAUTISTA –  
HUAMANGA – AYACUCHO – 2018”

**TRABAJO DE INVESTIGACIÓN  
PARA OPTAR EL GRADO ACADÉMICO DE BACHILLER  
EN INGENIERÍA CIVIL**

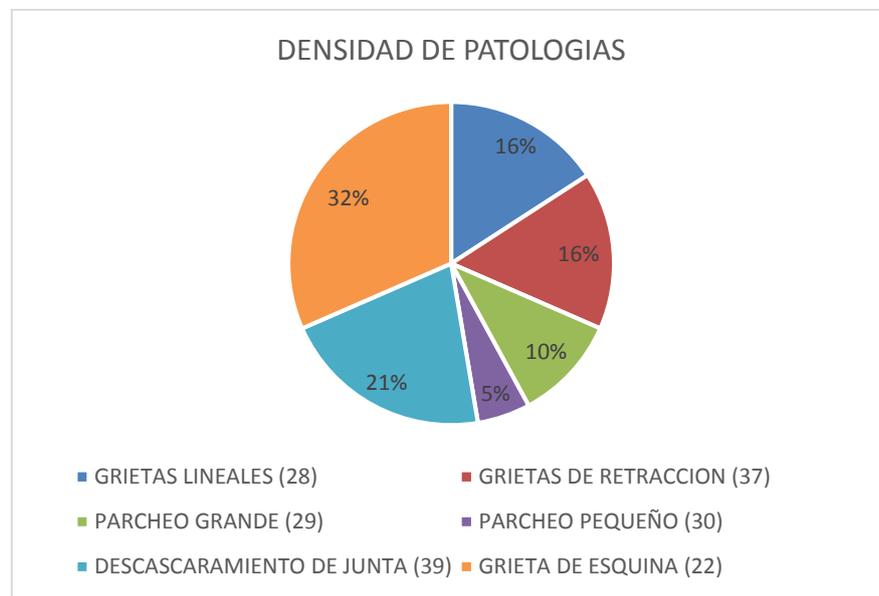
Figura 3: Densidad de patología U1

TIPO DE FALLA	SEVERIDAD	NUMERO DE LOSAS	DENSIDAD	VALOR DE REDUCCIÓN
GRIETAS LINEALES (28)	L	3	12.50%	7.50
GRIETAS DE RETRACCION (37)	L	3	12.50%	0.00
PARCHEO GRANDE (29)	M	2	8.33%	5.00
PARCHEO PEQUEÑO (30)	L	1	4.17%	2.00
DESCASCAMIENTO DE JUNTA (39)	L	4	16.67%	5.00
GRIETA DE ESQUINA (22)	L	6	25.00%	20.00

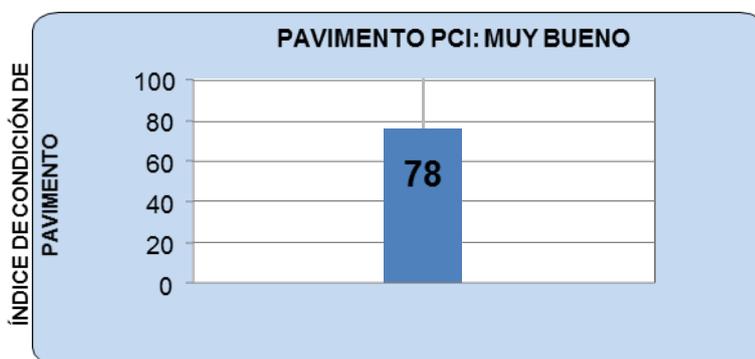
Figura 4: Índice de condición del pavimento UM 01

PCI = 72

CLASIFICACIÓN: MUY BUENO

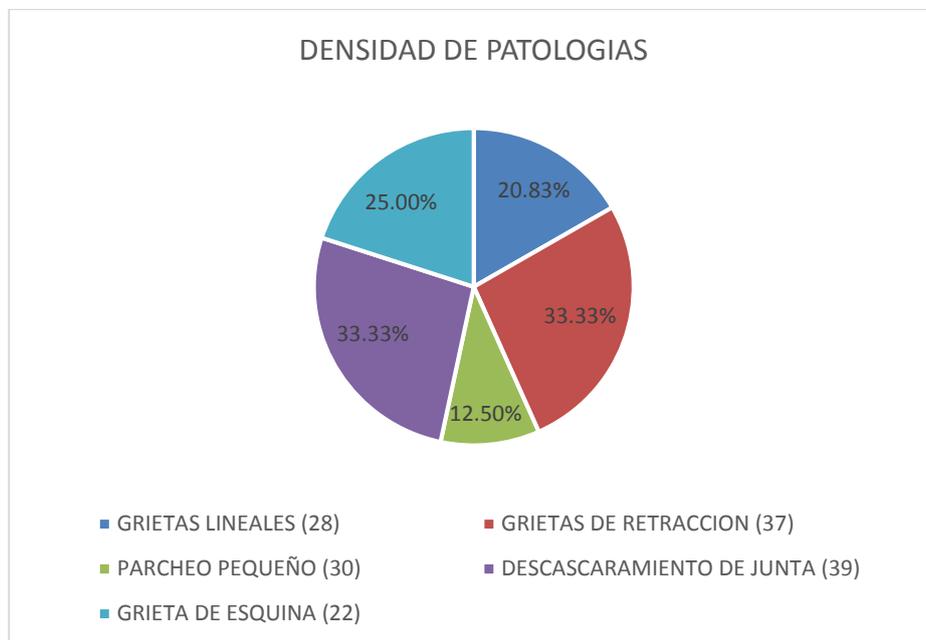
Figura 5: Densidad de patología U2

TIPO DE FALLA	SEVERIDAD	NUMERO DE LOSAS	DENSIDAD	VALOR DE REDUCCIÓN
GRIETAS DE RETRACCION (37)	L	4	16.67%	0.00
DESCONCHAMIENTO (36)	L	1	4.17%	0.00
PARCHEO PEQUEÑO (30)	L	1	4.17%	0.00
DESCASCARAMIENTO DE JUNTA (39)	L	6	25.00%	5.00
GRIETA DE ESQUINA (22)	L	5	20.83%	17.00

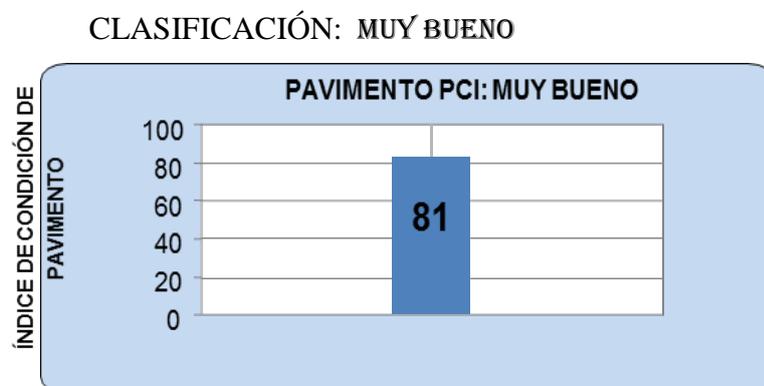
Figura 6: Índice de condición del pavimento U2

PCI = 100 - 19

PCI = 81

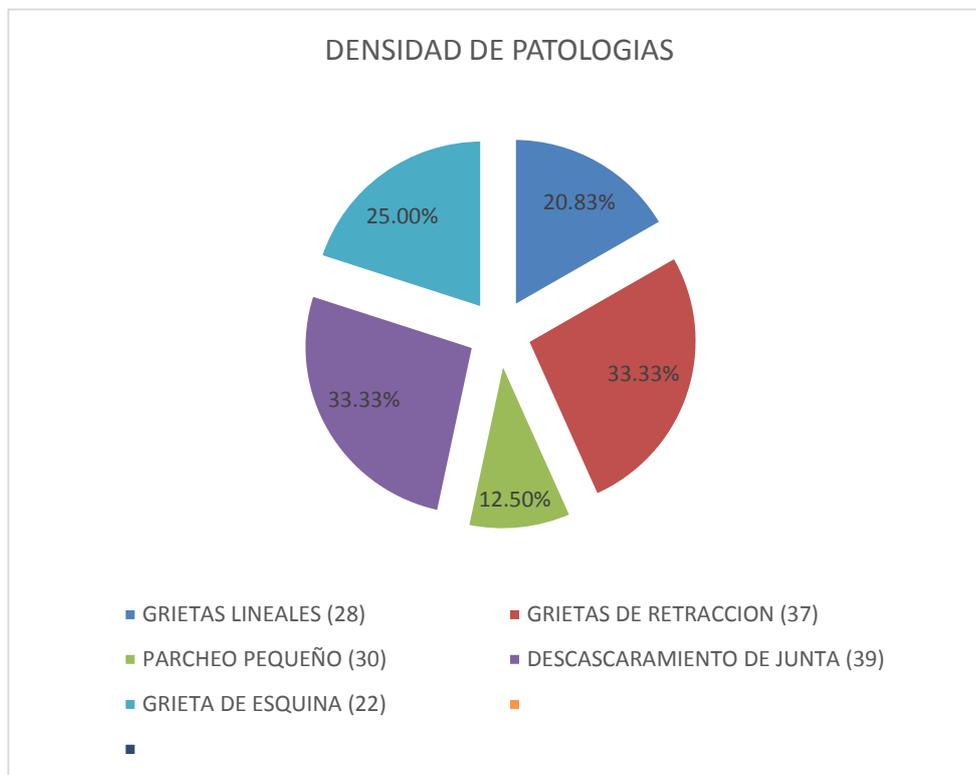
Figura 7: Densidad de patología U3

TIPO DE FALLA	SEVERIDAD	NUMERO DE LOSAS	DENSIDAD	VALOR DE REDUCCIÓN
GRIETAS LINEALES (28)	L	2	8.33%	0.00
GRIETAS DE RETRACCION (37)	L	5	20.83%	0.00
PARCHEO GRANDE (29)	L	1	4.17%	0.00
PARCHEO PEQUEÑO (30)	L	3	12.50%	5.00
DESCASCARAMIENTO DE JUNTA (39)	L	5	20.83%	6.00
GRIETA DE ESQUINA (22)	L	4	16.67%	15.00
DESCONCHAMIENTO (36)	L	2	8.33%	0.00

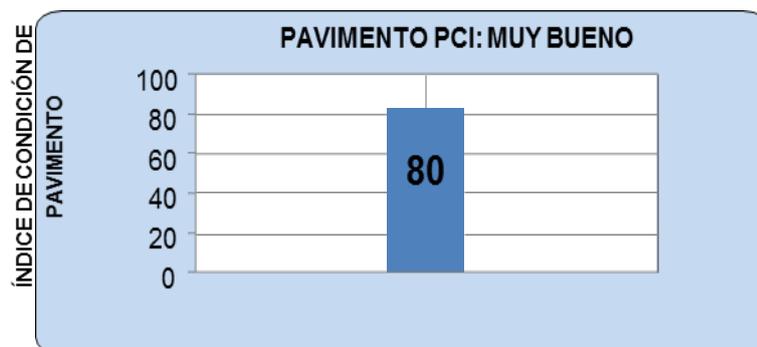
Figura 8: Índice de Condición del pavimento UM 03

PCI = 80

CLASIFICACIÓN: MUY BUENO

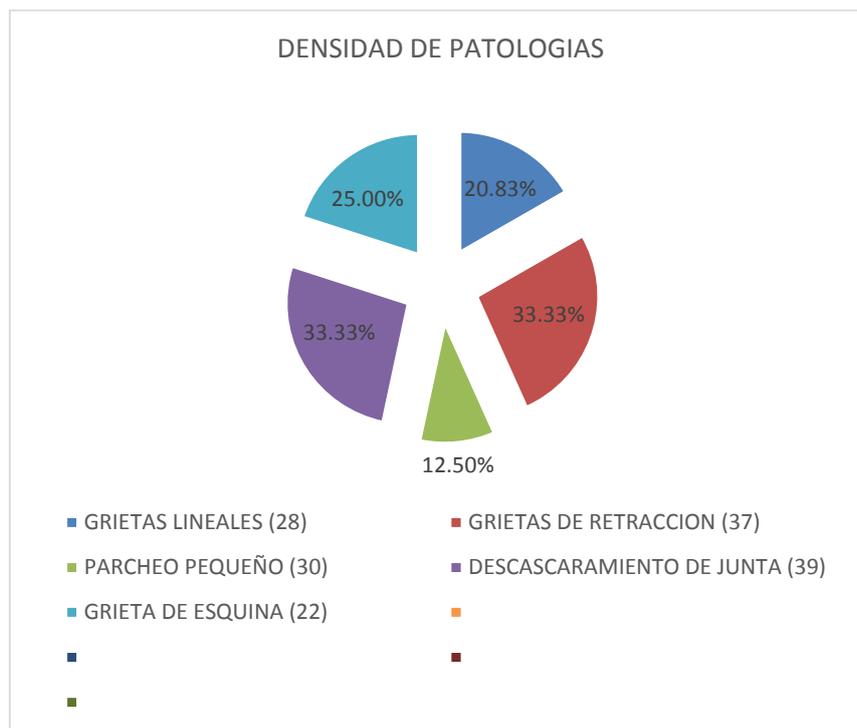
Figura 9: Densidad de patología U4

TIPO DE FALLA	SEVERIDAD	NUMERO DE LOSAS	DENSIDAD	VALOR DE REDUCCIÓN
GRIETAS LINEALES (28)	L	3	12.50%	7.50
GRIETAS DE RETRACCION (37)	L	6	25.00%	0.00
PARCHEO GRANDE (29)	L	2	8.33%	0.00
PARCHEO GRANDE (29)	M	1	4.17%	6.00
PARCHEO PEQUEÑO (30)	L	2	8.33%	0.00
DESCASCARAMIENTO DE JUNTA (39)	L	6	25.00%	6.00
GRIETA DE ESQUINA (22)	M	2	8.33%	5.00
DESCONCHAMIENTO (36)	L	2	8.33%	0.00
GRIETA DE ESQUINA (22)	L	3	12.50%	10.00

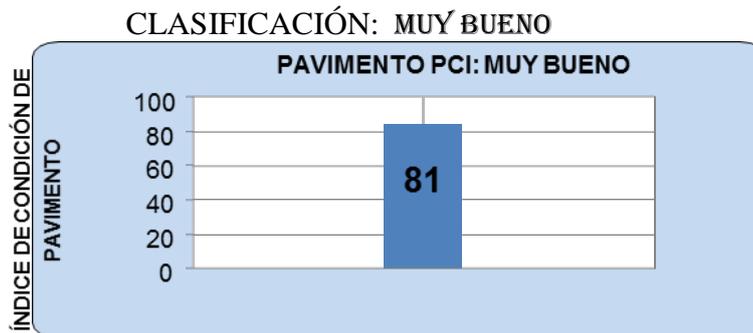
Figura 10: Índice de condición del pavimento U4

PCI = 100 - 19

PCI = 81

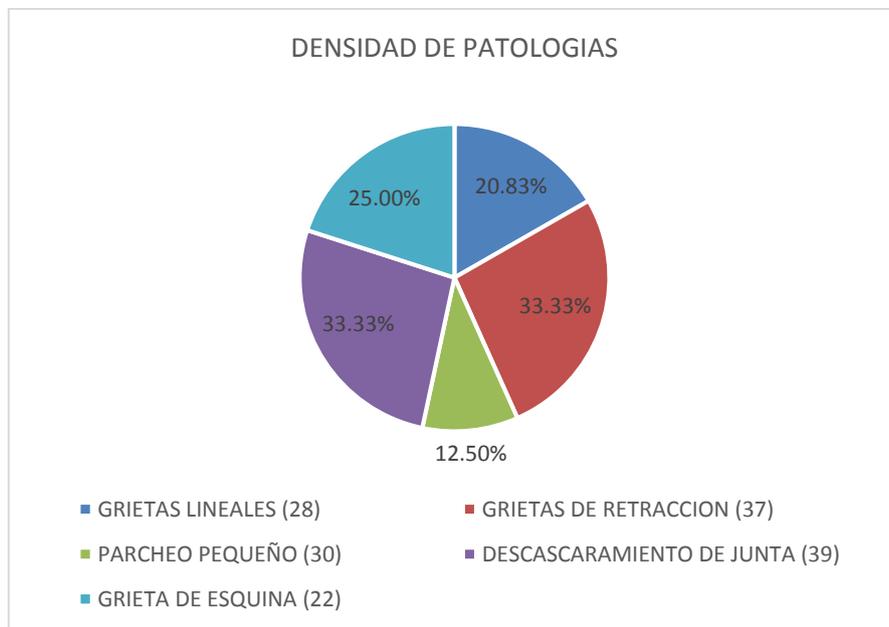
Figura 11: Densidad de patología U5

TIPO DE FALLA	SEVERIDAD	NUMERO DE LOSAS	DENSIDAD	VALOR DE REDUCCIÓN
GRIETAS LINEALES (28)	L	5	20.83%	10.00
GRIETAS DE RETRACCION (37)	L	8	33.33%	0.00
PARCHEO PEQUEÑO (30)	L	3	12.50%	0.00
DESCASCARAMIENTO DE JUNTA (39)	L	8	33.33%	5.00
GRIETA DE ESQUINA (22)	L	6	25.00%	20.00

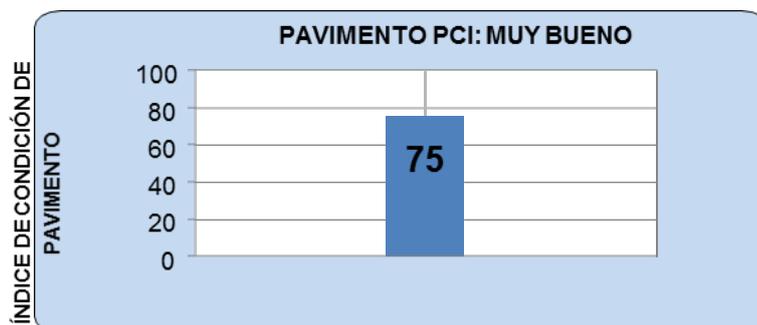
Figura 12: Índice de condición del pavimento U5

PCI = 75

CLASIFICACIÓN: MUY BUENO

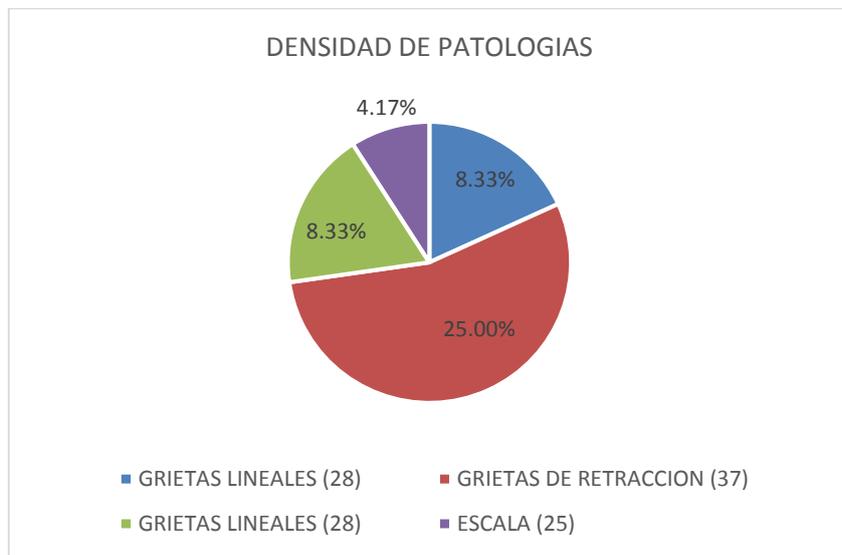
Figura 13: Densidad de patología U6

TIPO DE FALLA	SEVERIDAD	NUMERO DE LOSAS	DENSIDAD	VALOR DE REDUCCIÓN
DESCONCHAMIENTO (36)	L	5	20.83%	4.00
GRIETAS DE RETRACCION (37)	L	8	33.33%	0.00
DESCASCARAMIENTO DE JUNTA (39)	L	5	20.83%	9.00
GRIETA DE ESQUINA (22)	L	5	20.83%	16.00

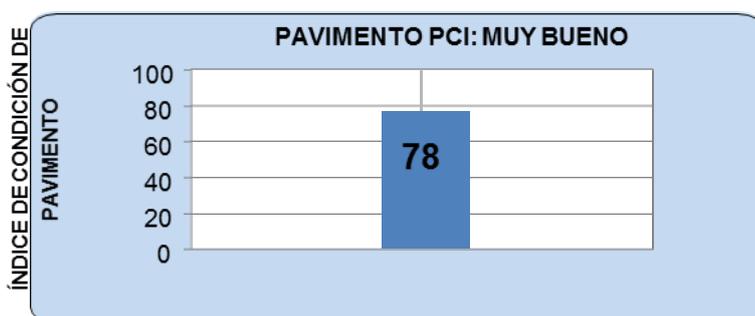
Figura 14: Índice de condición del pavimento U6

PCI = 78

CLASIFICACIÓN: MUY BUENO

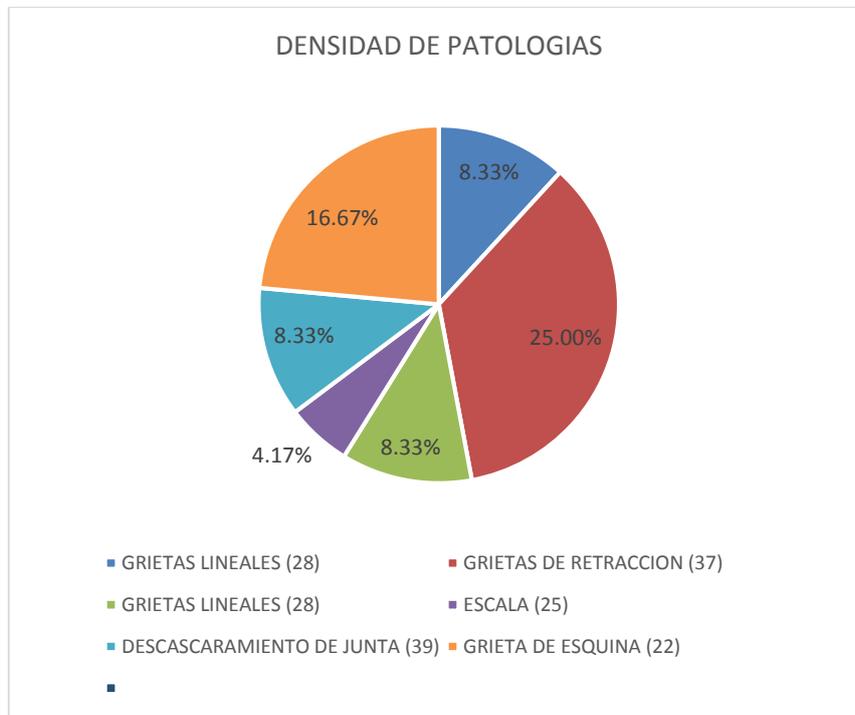
Figura 15: Densidad de patología U7

TIPO DE FALLA	SEVERIDAD	NUMERO DE LOSAS	DENSIDAD	VALOR DE REDUCCIÓN
GRIETAS LINEALES (28)	L	4	16.67%	9.00
GRIETAS DE RETRACCION (37)	L	7	29.17%	0.00
PARCHEO GRANDE (29)	L	2	8.33%	0.00
PARCHEO GRANDE (29)	M	2	8.33%	3.00
PARCHEO PEQUEÑO (30)	L	2	8.33%	0.00
DESCASCARAMIENTO DE JUNTA (39)	L	5	20.83%	7.00
GRIETA DE ESQUINA (22)	L	8	33.33%	25.00

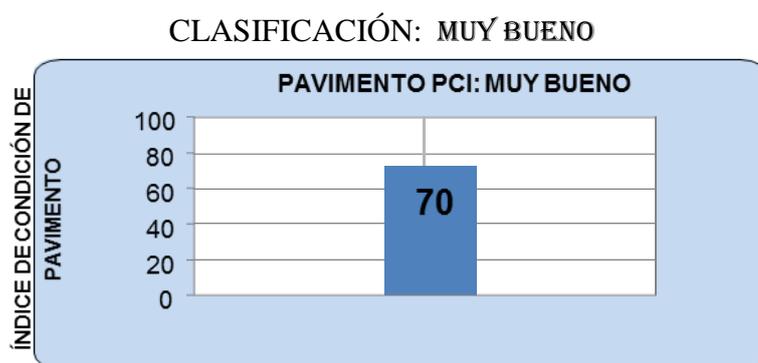
Figura 16: Índice de condición del pavimento U7

PCI = 100 - 30

PCI = 70

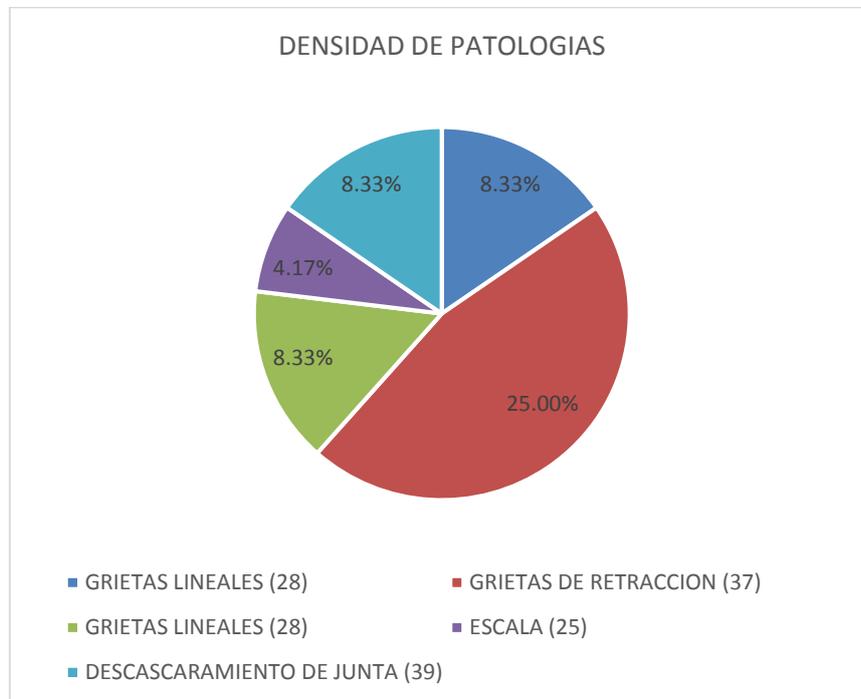
Figura 17: Densidad de patología U8

TIPO DE FALLA	SEVERIDAD	NUMERO DE LOSAS	DENSIDAD	VALOR DE REDUCCIÓN
GRIETAS DE RETRACCION (37)	L	8	33.33%	0.00
GRIETA DE ESQUINA (22)	L	6	25.00%	21.00
PARCHEO GRANDE (29)	M	1	4.17%	2.00
PARCHEO PEQUEÑO (30)	L	2	8.33%	0.00
DESCASCARAMIENTO DE JUNTA (39)	L	7	29.17%	6.50

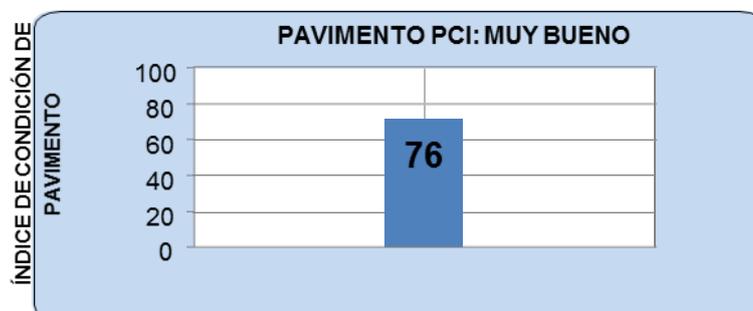
Figura 18: Índice de condición del pavimento U8

PCI = 76

CLASIFICACIÓN: MUY BUENO

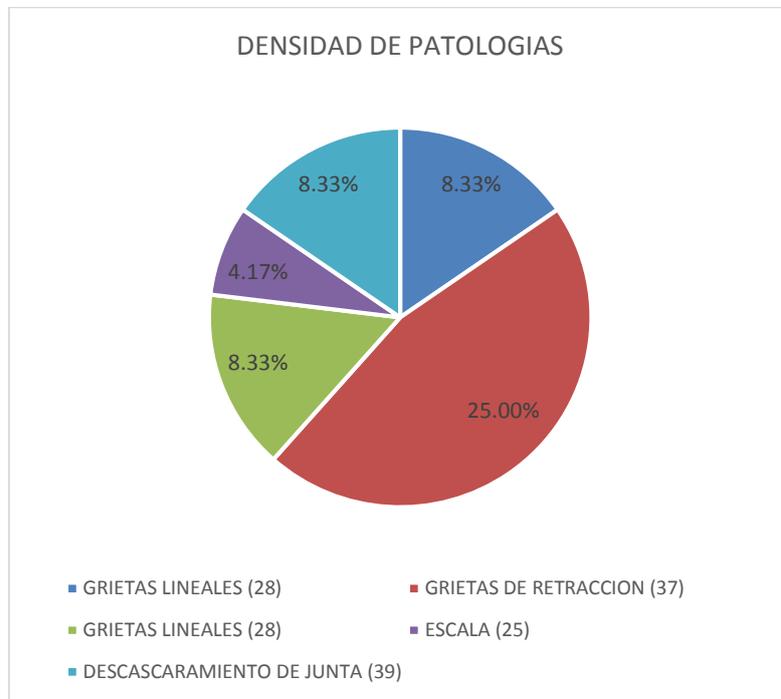
Figura 19: Densidad de patología U9

TIPO DE FALLA	SEVERIDAD	NUMERO DE LOSAS	DENSIDAD	VALOR DE REDUCCIÓN
GRIETAS LINEALES (28)	L	2	8.33%	4.00
GRIETAS DE RETRACCION (37)	L	8	33.33%	0.00
DESCASCARAMIENTO DE JUNTA (39)	M	3	12.50%	15.00
DESCASCARAMIENTO DE JUNTA (39)	L	4	16.67%	3.00
GRIETA DE ESQUINA (22)	L	6	25.00%	20.00

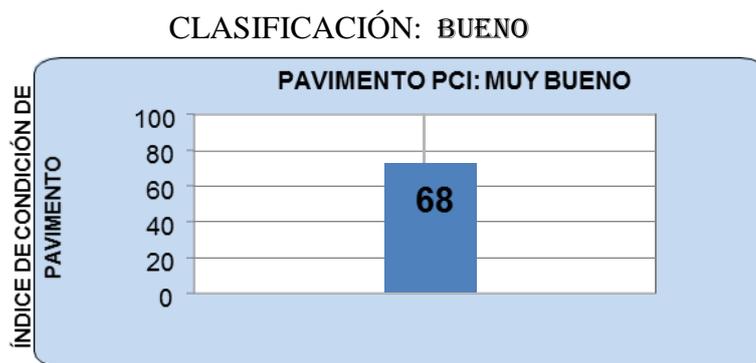
Figura 20: Índice de condición del pavimento U9

PCI = 100 - 32

PCI = 68

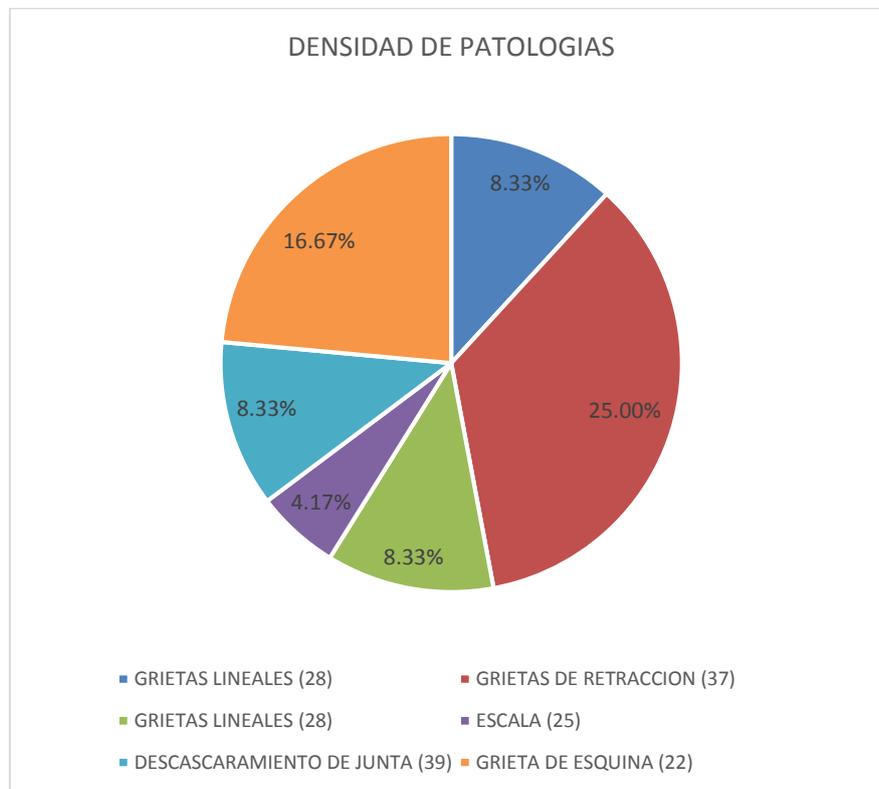
Figura 21: Densidad de patología U10

TIPO DE FALLA	SEVERIDAD	NUMERO DE LOSAS	DENSIDAD	VALOR DE REDUCCIÓN
GRIETAS LINEALES (28)	H	2	8.33%	17.00
GRIETAS DE RETRACCION (37)	L	4	16.67%	0.00
PARCHEO PEQUEÑO (30)	L	9	37.50%	0.00
DESCASCARAMIENTO DE JUNTA (39)	L	1	4.17%	0.00
GRIETA DE ESQUINA (22)	L	3	12.50%	10.00
DESCONCHAMIENTO (36)	L	1	4.17%	0.00

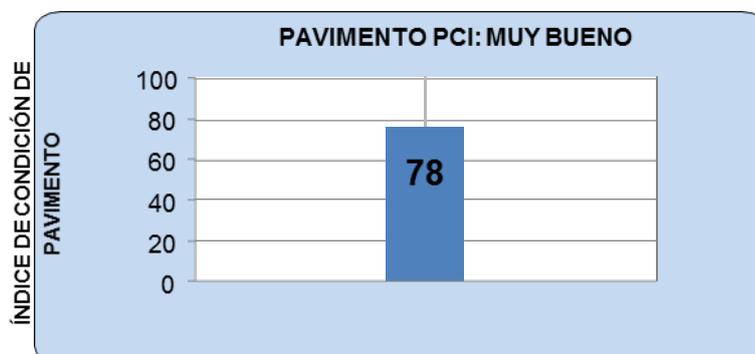
Figura 22: Índice de condición del pavimento U10

PCI = 78

CLASIFICACION: MUY BUENO

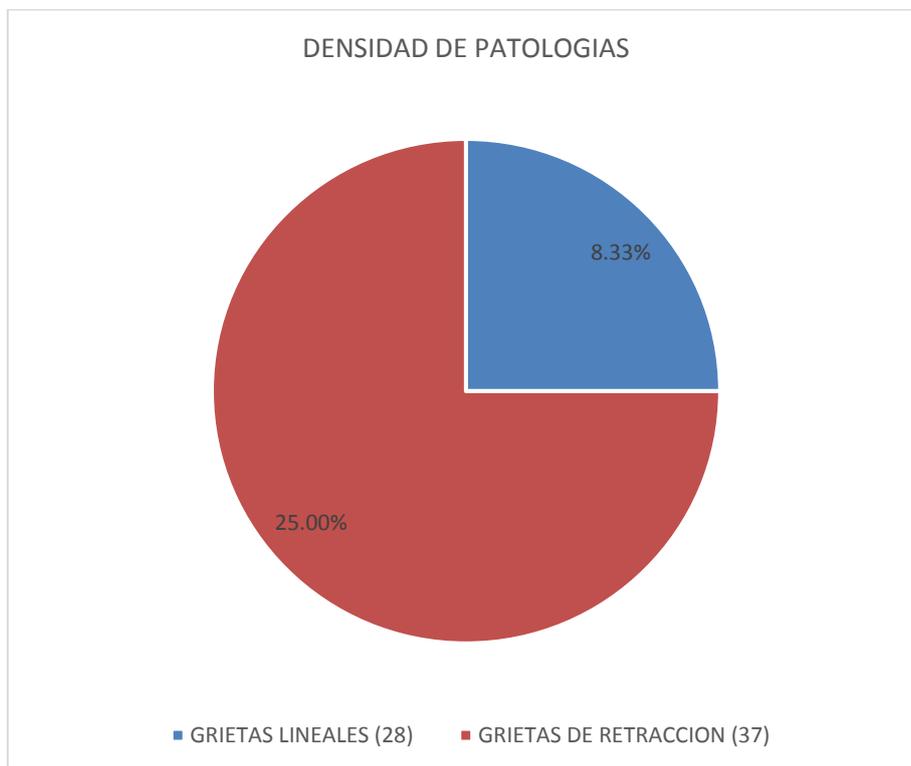
Figura 23: Densidad de patología U11

TIPO DE FALLA	SEVERIDAD	NUMERO DE LOSAS	DENSIDAD	VALOR DE REDUCCIÓN
DESCASCARAMIENTO DE JUNTA (39)	L	6	25.00%	5.00
GRIETA DE ESQUINA (22)	L	2	8.33%	7.50

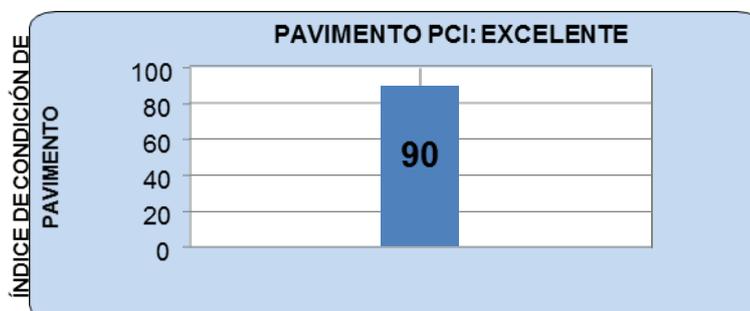
Figura 24: Índice de condición del pavimento U11

PCI = 90

CLASIFICACIÓN: EXCELENTE

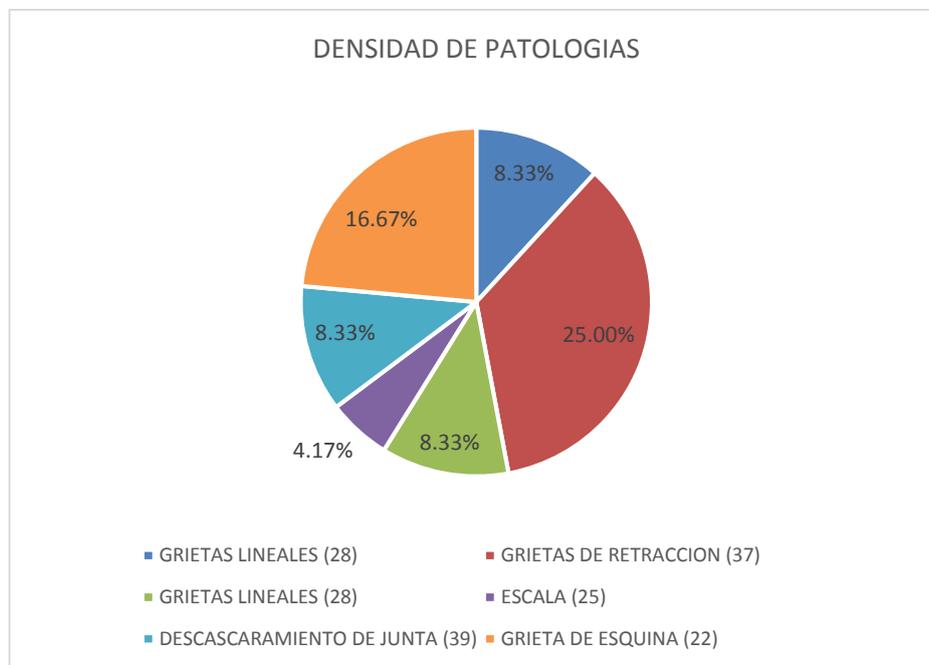
Figura 25: Densidad de patología U12

TIPO DE FALLA	SEVERIDAD	NUMERO DE LOSAS	DENSIDAD	VALOR DE REDUCCIÓN
GRIETAS LINEALES (28)	M	2	8.33%	7.50
GRIETAS DE RETRACCION (37)	L	6	25.00%	0.00
GRIETAS LINEALES (28)	H	2	8.33%	15.00
ESCALA (25)	L	1	4.17%	0.00
DESCASCARAMIENTO DE JUNTA (39)	L	2	8.33%	0.00
GRIETA DE ESQUINA (22)	L	4	16.67%	10.00

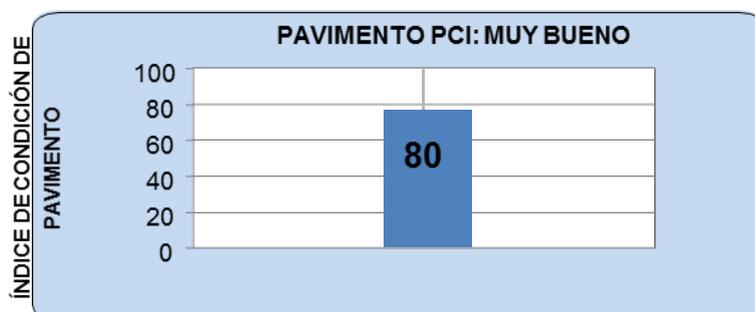
Figura 26: Índice de condición del pavimento U12

PCI = 80

CLASIFICACIÓN: MUY BUENO

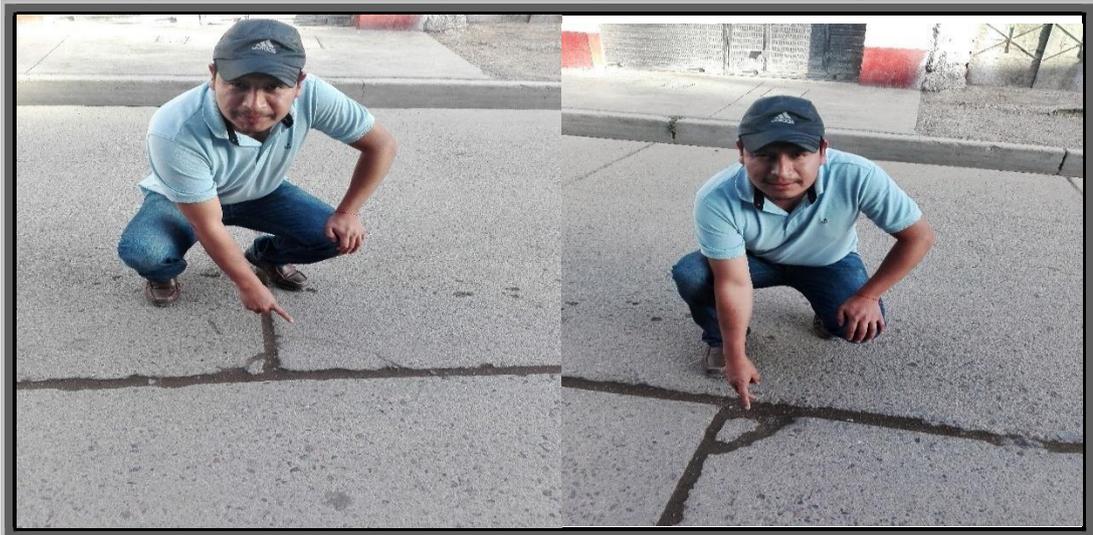
vistas de las fallas encontradas en el pavimento rigido de la avenida magisterial.

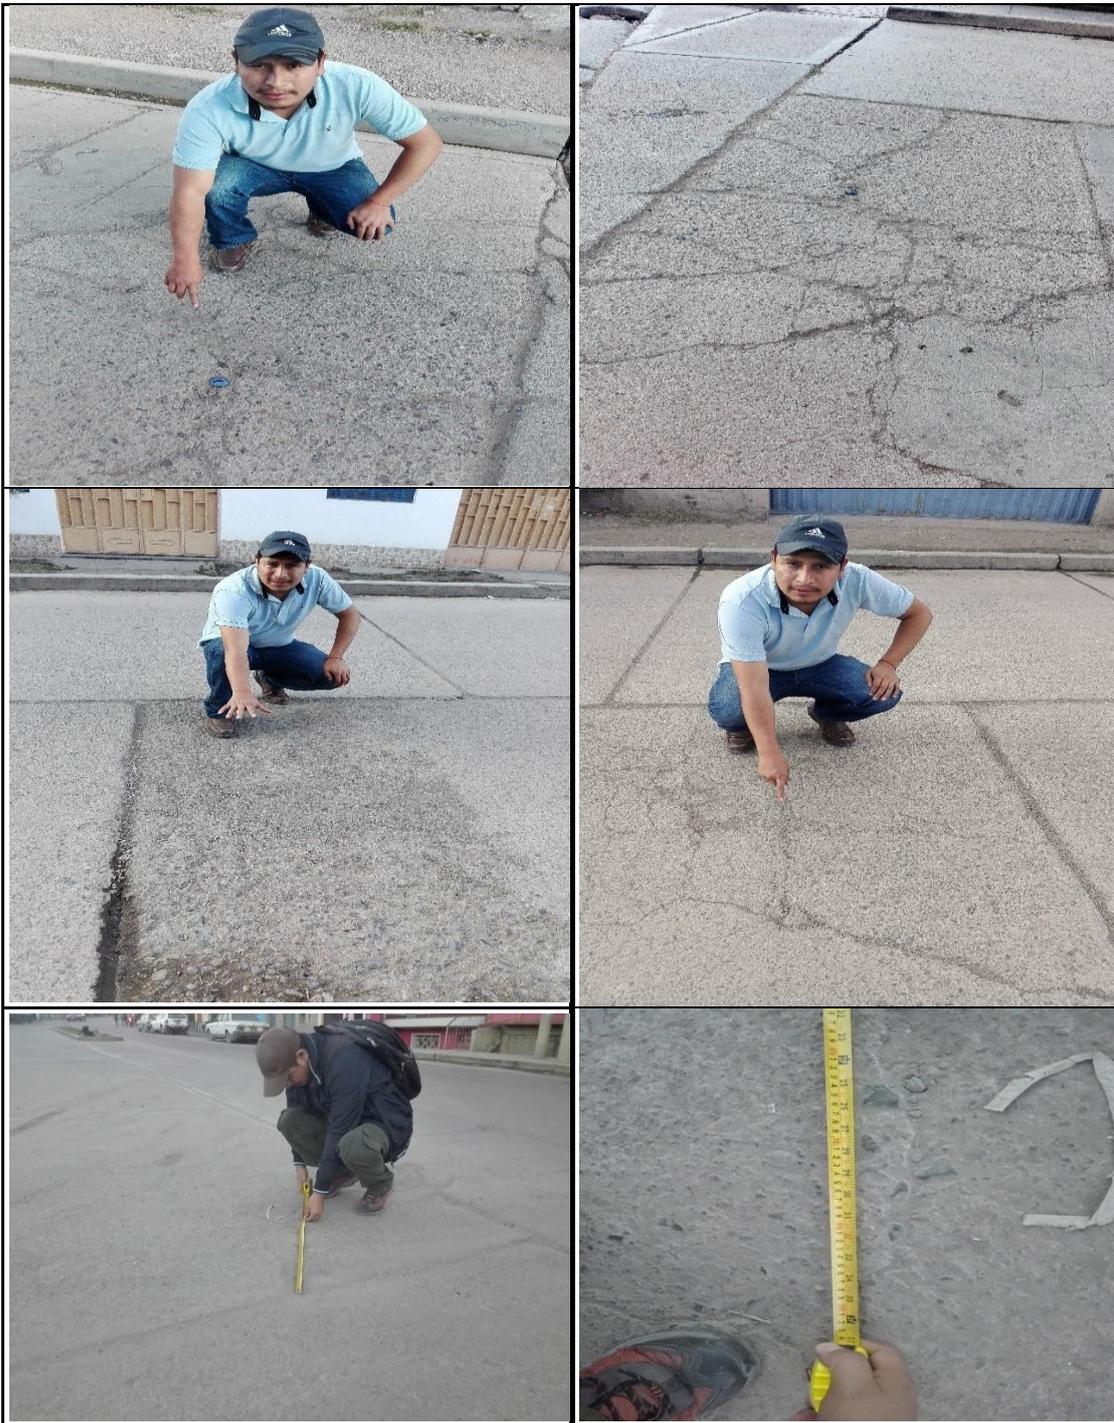
*Imágenes de las patologías presentes en las pistas de la avenida magisterial distrito de san juan Bautista.*

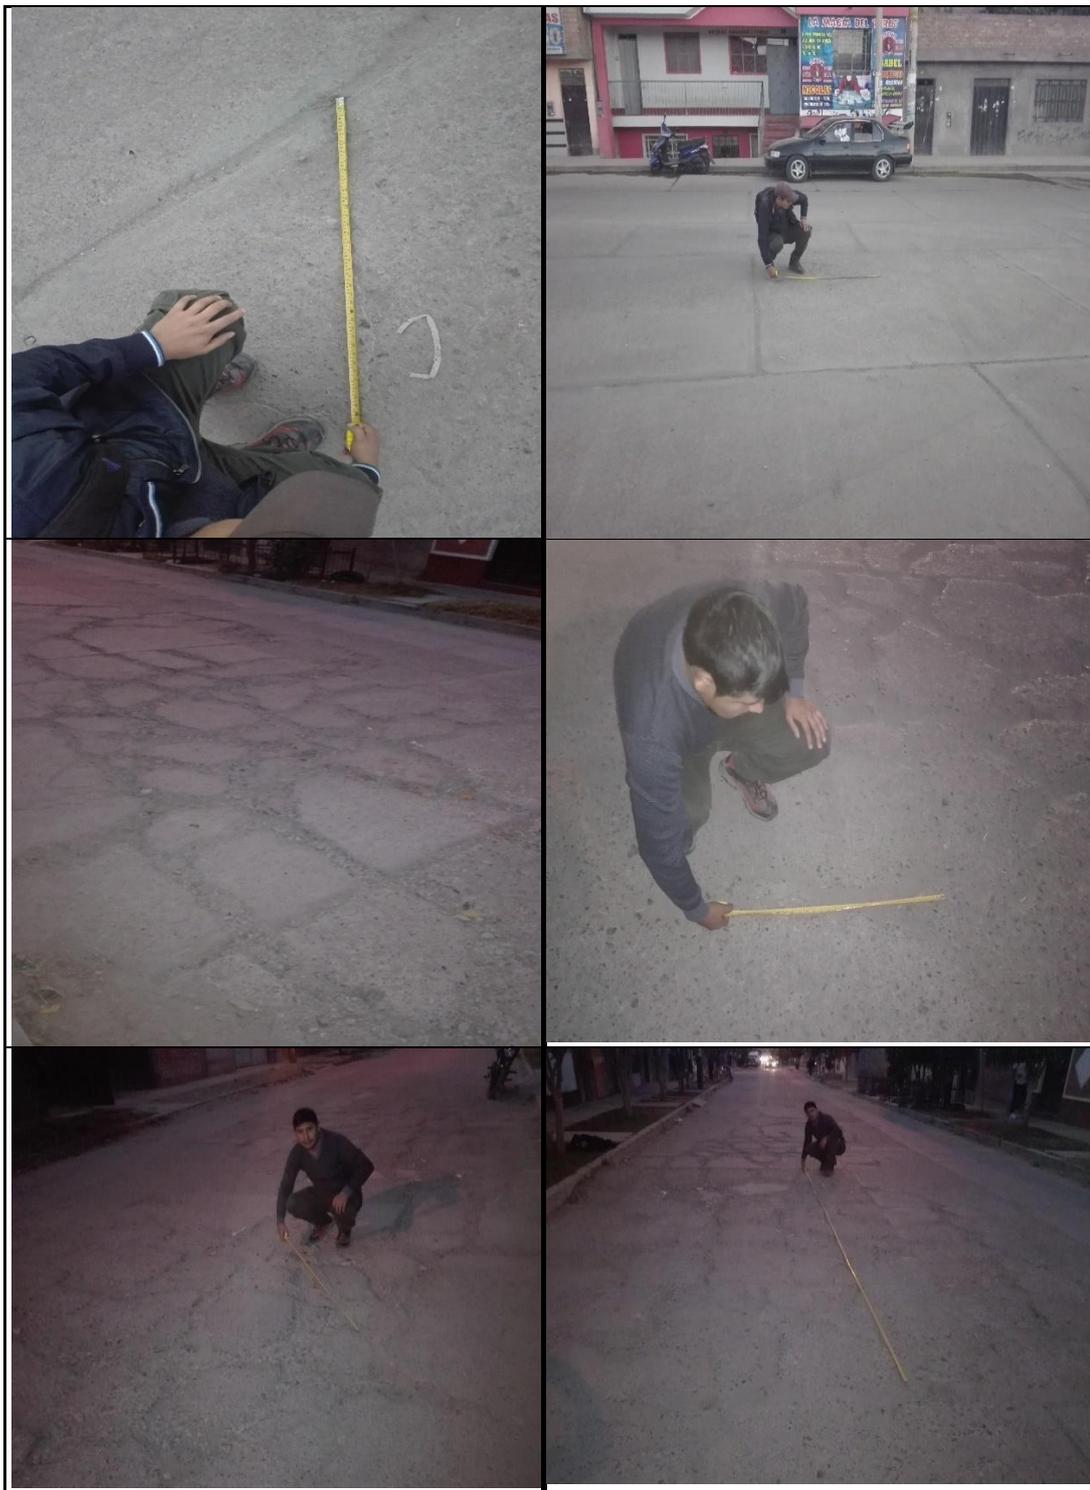
*Imágenes de las patologías presentes en las pistas de la avenida magisterial distrito de san juan Bautista.*
