“DETERMINACION DEL INDICE DE CONDICION DEL  
PAVIMENTO RIGIDO (PCI) EN LAS PISTAS DE LA AVENIDA  
MAGISTERIAL DEL DISTRITO DE SAN JUAN BAUTISTA –  
HUAMANGA – AYACUCHO – 2018”

TRABAJO DE INVESTIGACION  
PARA OPTAR EL GRADO ACADEMICO DE BACHILLER  
EN INGENIERÍA CIVIL

CAVALCANTI PAREDES, JOHNATAN

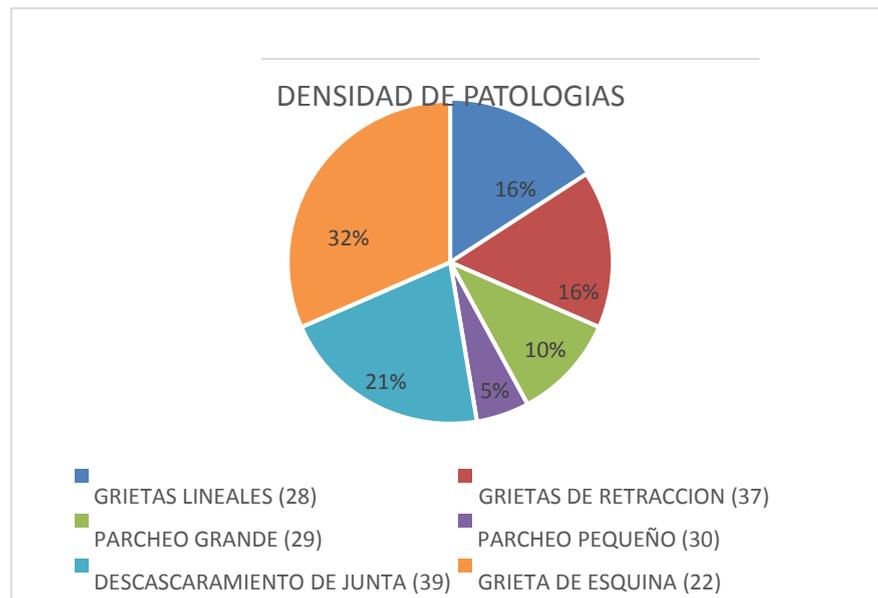
Figura 3: Densidad de patología U1

TIPO DE FALLA	SEVERIDAD	NUMERO	DENSIDAD	VALOR DE
		DE		REDUCCION
		LOSAS		
GRIETAS LINEALES (28)	L	3	12.50%	7.50
GRIETAS DE RETRACCION (37)	L	3	12.50%	0.00
PARCHEO GRANDE (29)	M	2	8.33%	5.00
PARCHEO PEQUEÑO (30)	L	1	4.17%	2.00
DESCASCARAMIENTO DE JUNTA (39)	L	4	16.67%	5.00
GRIETA DE ESQUINA (22)	L	6	25.00%	20.00

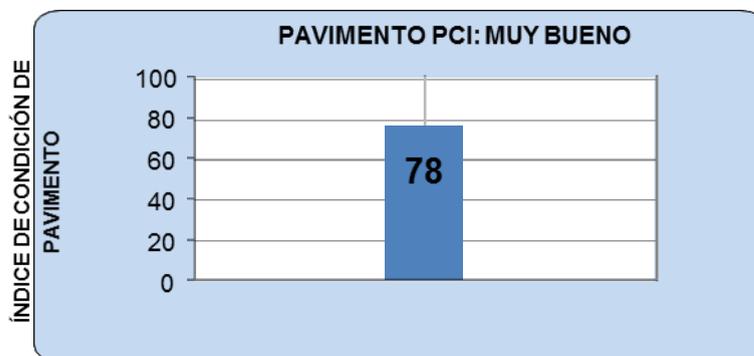
Figura 4: Índice de condición del pavimento UM 01

PCI = 72

CLASIFICACIÓN: MUY BUENO

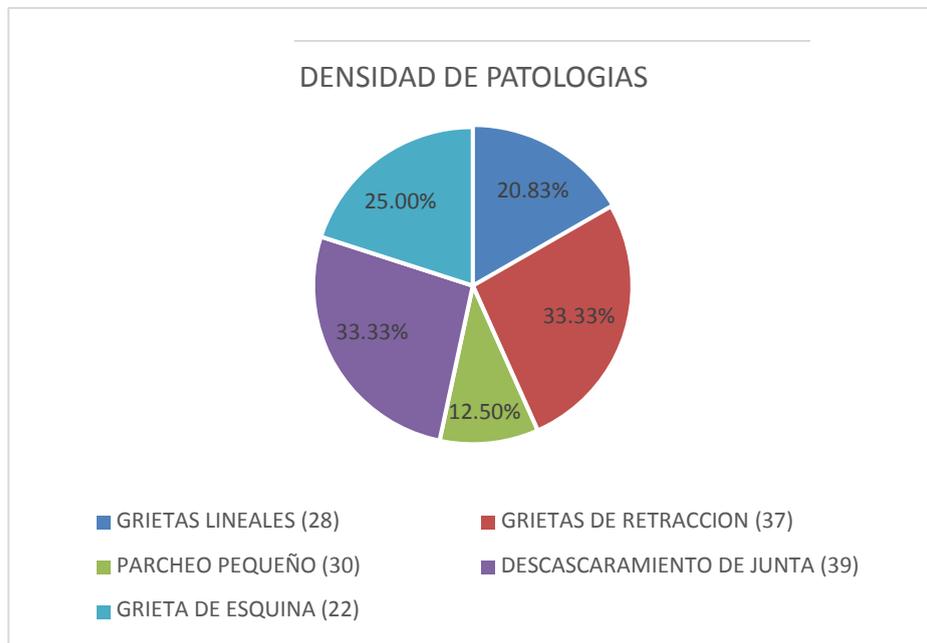
Figura 5: Densidad de patología U2

TIPO DE FALLA	SEVERIDAD	NUMERO DE LOSAS	DENSIDAD	VALOR DE REDUCCIÓN
GRIETAS DE RETRACCION (37)	L	4	16.67%	0.00
DESCONCHAMIENTO (36)	L	1	4.17%	0.00
PARCHEO PEQUEÑO (30)	L	1	4.17%	0.00
DESCASCARAMIENTO DE JUNTA (39)	L	6	25.00%	5.00
GRIETA DE ESQUINA (22)	L	5	20.83%	17.00

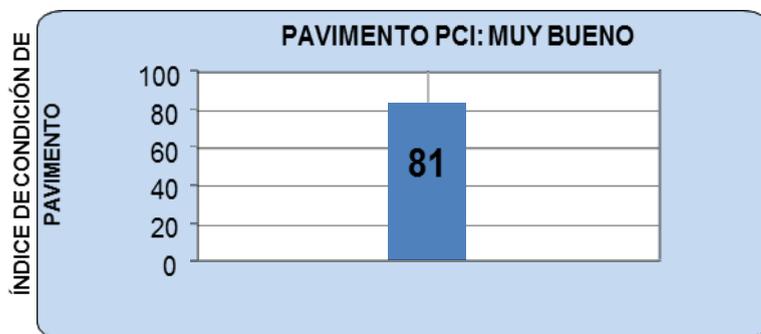
Figura 6: Índice de condición del pavimento U2

PCI = 81

CLASIFICACIÓN: MUY BUENO

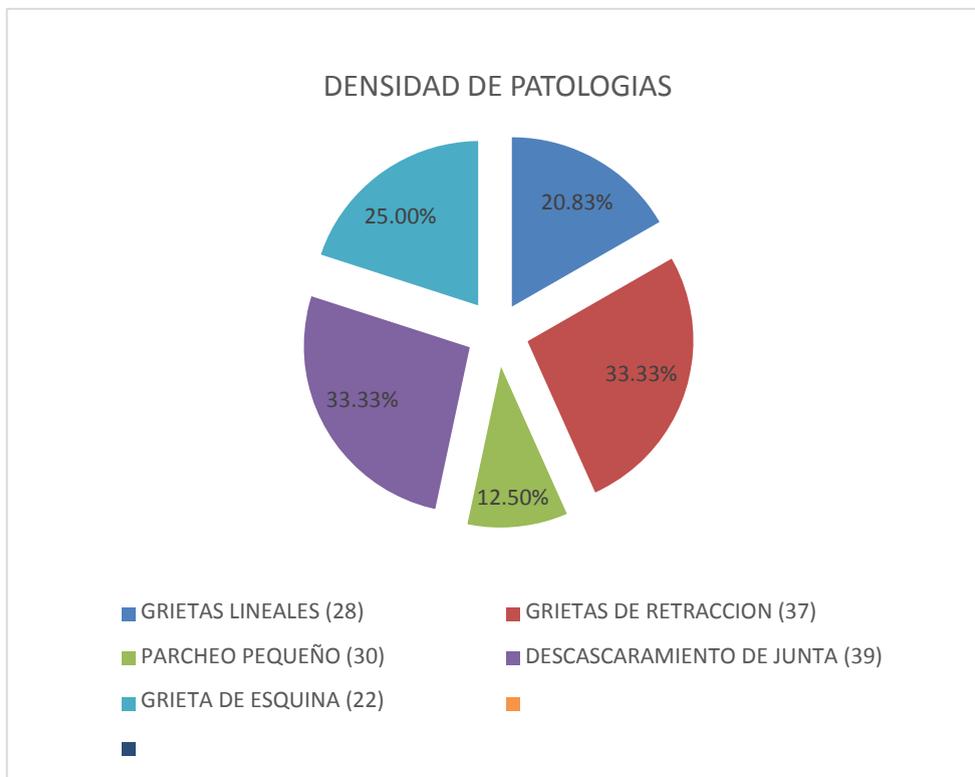
Figura 7: Densidad de patología U3

TIPO DE FALLA	SEVERIDAD	NUMERO DE	DENSIDAD	VALOR DE REDUCCIÓN
<b>LOSAS</b>				
GRIETAS LINEALES (28)	L	2	8.33%	0.00
GRIETAS DE RETRACCION (37)	L	5	20.83%	0.00
PARCHEO GRANDE (29)	L	1	4.17%	0.00
PARCHEO PEQUEÑO (30)	L	3	12.50%	5.00
DESCASCARAMIENTO DE JUNTA (39)	L	5	20.83%	6.00
GRIETA DE ESQUINA (22)	L	4	16.67%	15.00
DESCONCHAMIENTO (36)	L	2	8.33%	0.00

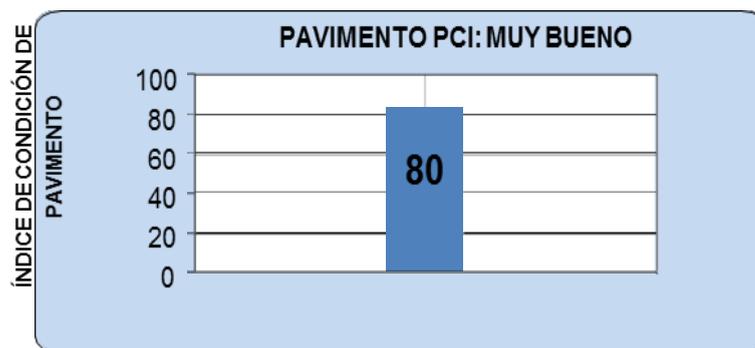
Figura 8: Índice de Condición del pavimento UM 03

PCI = 80

CLASIFICACIÓN: MUY BUENO

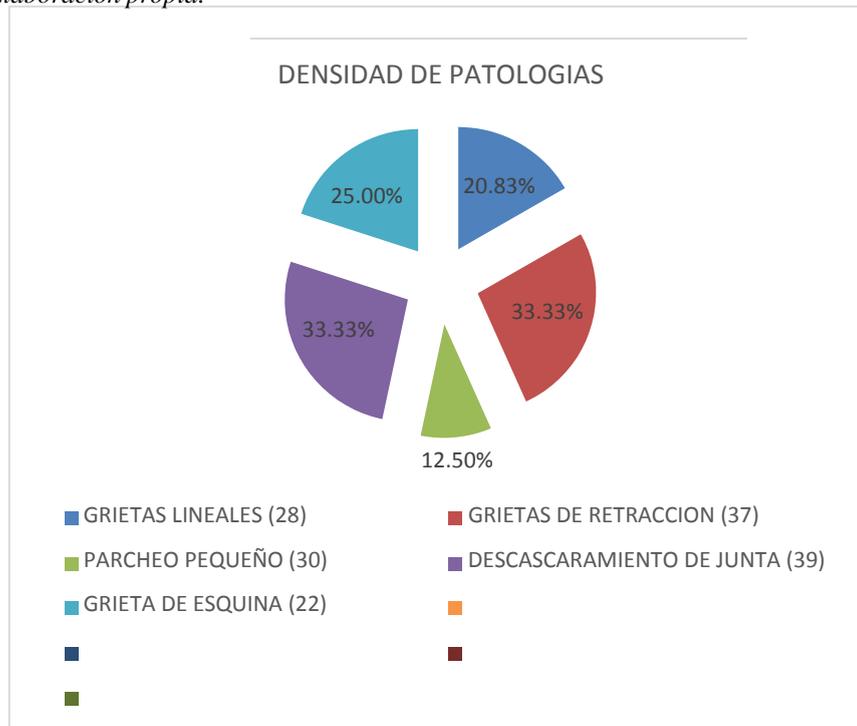
Figura 9: Densidad de patología U4

TIPO DE FALLA	SEVERIDAD	NUMERO DE LOSAS	DENSIDAD	VALOR DE REDUCCIÓN
GRIETAS LINEALES (28)	L	3	12.50%	7.50
GRIETAS DE RETRACCION (37)	L	6	25.00%	0.00
PARCHEO GRANDE (29)	L	2	8.33%	0.00
PARCHEO GRANDE (29)	M	1	4.17%	6.00
PARCHEO PEQUEÑO (30)	L	2	8.33%	0.00
DESCASCARAMIENTO DE JUNTA (39)	L	6	25.00%	6.00
GRIETA DE ESQUINA (22)	M	2	8.33%	5.00
DESCONCHAMIENTO (36)	L	2	8.33%	0.00
GRIETA DE ESQUINA (22)	L	3	12.50%	10.00

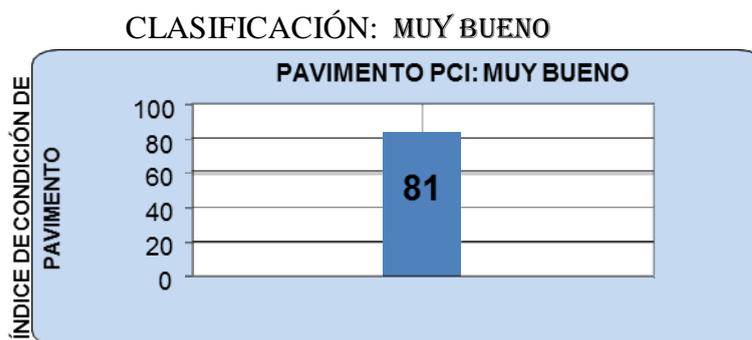
Figura 10: Índice de condición del pavimento U4

PCI = 100 - 19

PCI = 81

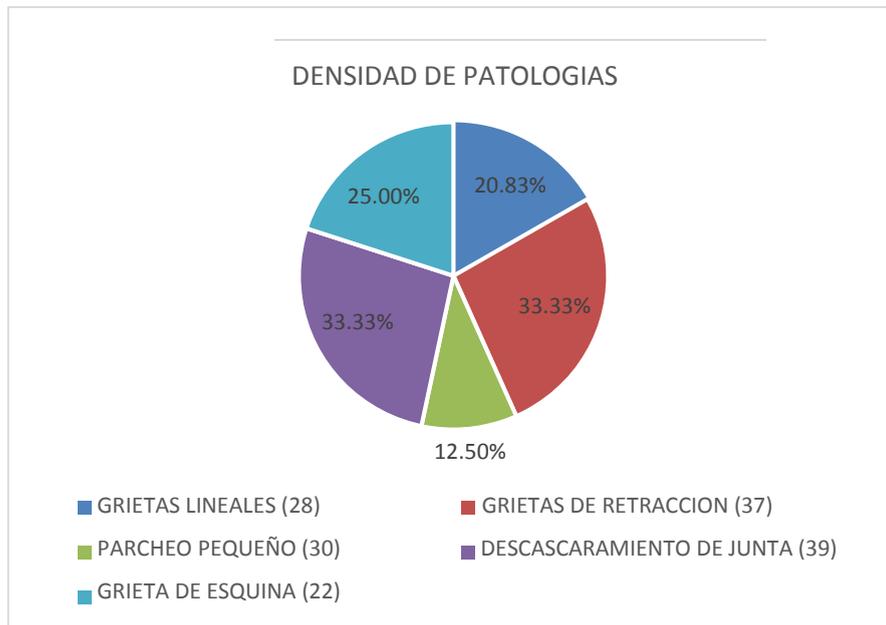
Figura 11: Densidad de patología U5

TIPO DE FALLA	SEVERIDAD	NUMERO		
		DE LOSAS	DENSIDAD	VALOR DE REDUCCIÓN
GRIETAS LINEALES (28)	L	5	20.83%	10.00
GRIETAS DE RETRACCION (37)	L	8	33.33%	0.00
PARCHEO PEQUEÑO (30)	L	3	12.50%	0.00
DESCASCARAMIENTO DE JUNTA (39)	L	8	33.33%	5.00
GRIETA DE ESQUINA (22)	L	6	25.00%	20.00

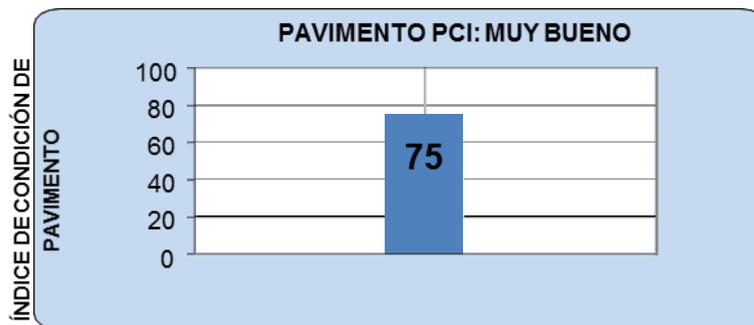
Figura 12: Índice de condición del pavimento U5

PCI = 75

CLASIFICACIÓN: MUY BUENO

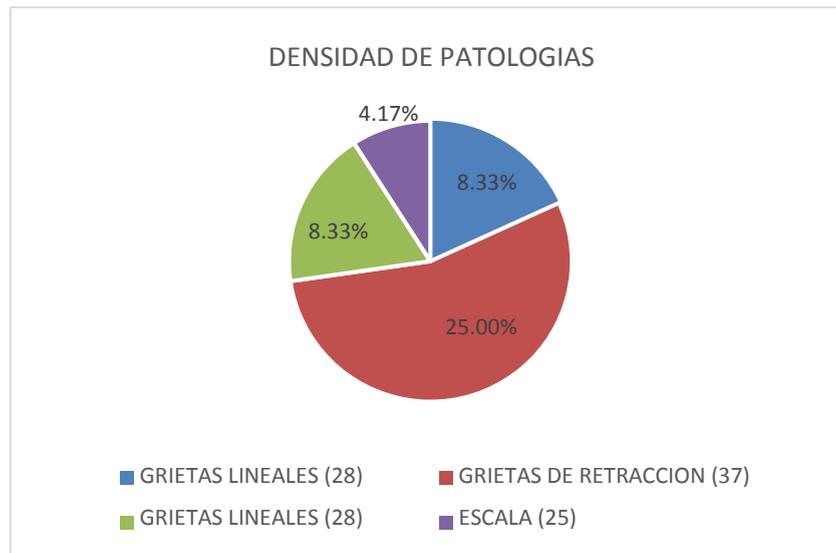
Figura 13: Densidad de patología U6

TIPO DE FALLA	S	NUMERO DE LOSAS	DENSIDAD	VALOR DE REDUCCIÓN
DESCONCHAMIENTO (36)	L	5	20.83%	4.00
GRIETAS DE RETRACCION (37)	L	8	33.33%	0.00
DESCASCARAMIENTO DE JUNTA (39)	L	5	20.83%	9.00
GRIETA DE ESQUINA (22)	L	5	20.83%	16.00

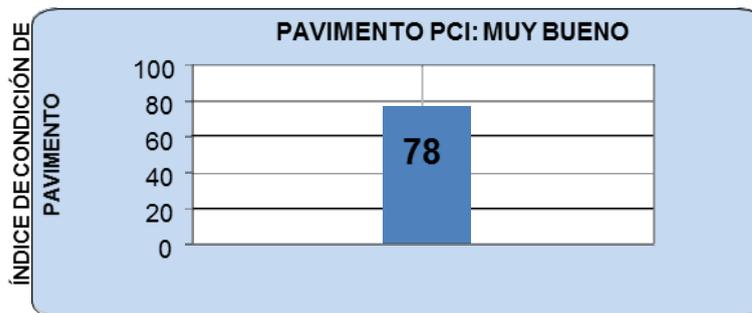
Figura 14: Índice de condición del pavimento U6

PCI = 78

CLASIFICACIÓN: MUY BUENO

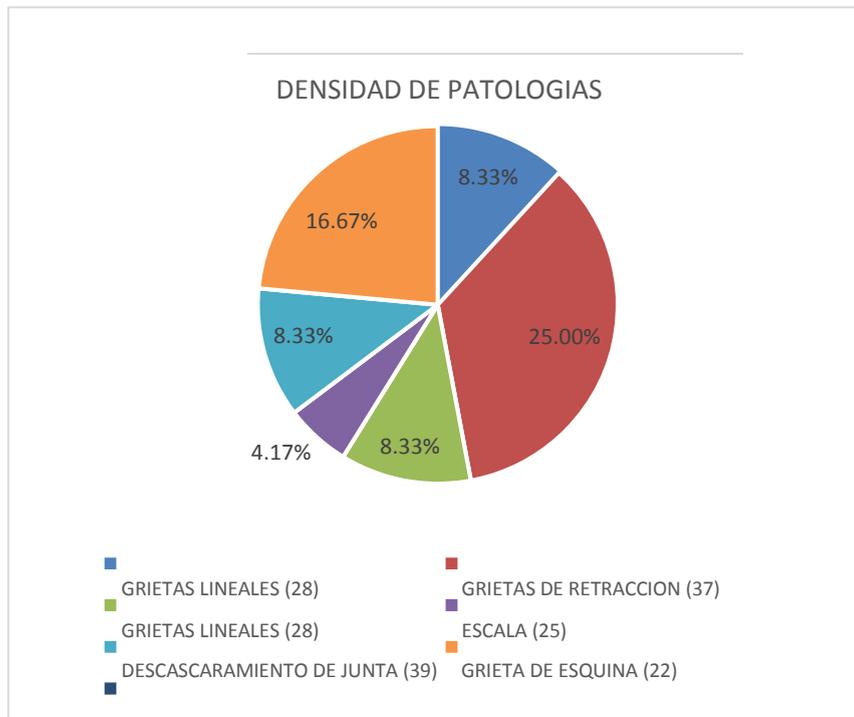
Figura 15: Densidad de patología U7

TIPO DE FALLA	SEVERIDAD	NUMERO		VALOR DE REDUCCIÓN
		DE LOSAS	DENSIDAD	
GRIETAS LINEALES (28)	L	4	16.67%	9.00
GRIETAS DE RETRACCION (37)	L	7	29.17%	0.00
PARCHEO GRANDE (29)	L	2	8.33%	0.00
PARCHEO GRANDE (29)	M	2	8.33%	3.00
PARCHEO PEQUEÑO (30)	L	2	8.33%	0.00
DESCASCARAMIENTO DE JUNTA (39)	L	5	20.83%	7.00
GRIETA DE ESQUINA (22)	L	8	33.33%	25.00

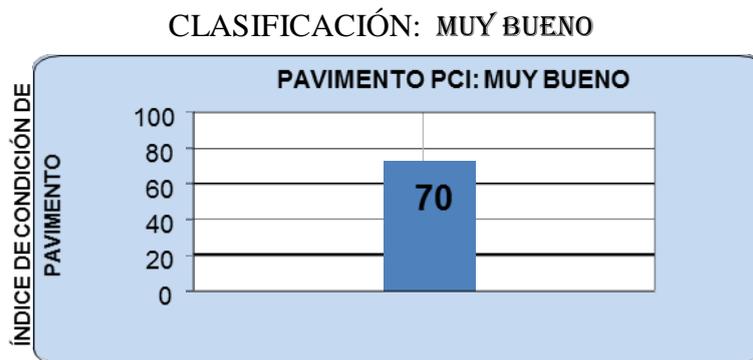
Figura 16: Índice de condición del pavimento U7

PCI = 100 - 30

PCI = 70

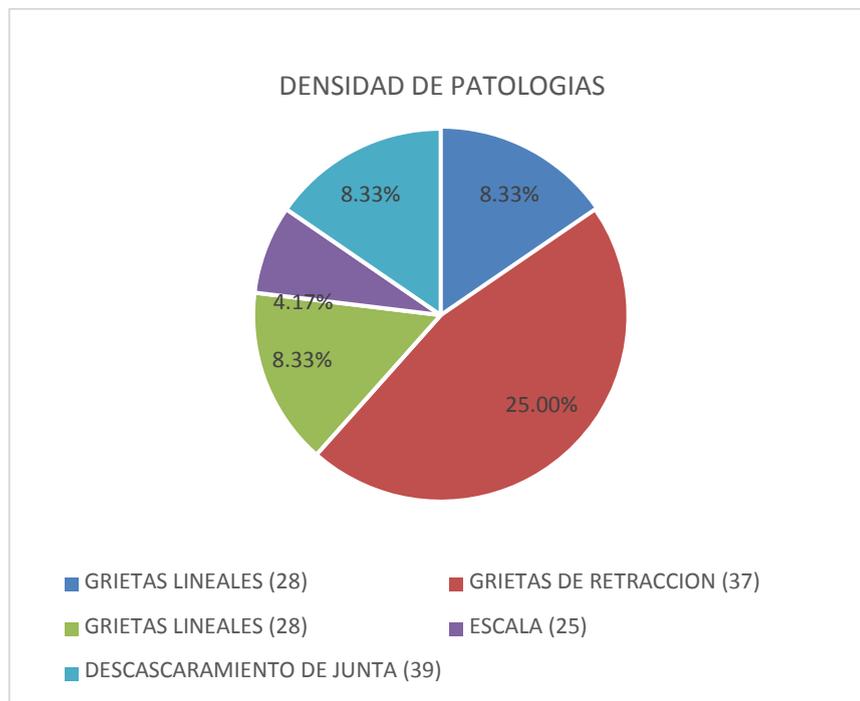
Figura 17: Densidad de patología U8

TIPO DE FALLA	SEVERIDAD	NUMERO DE LOSAS	DENSIDAD	VALOR DE REDUCCIÓN
GRIETAS DE RETRACCION (37)	L	8	33.33%	0.00
GRIETA DE ESQUINA (22)	L	6	25.00%	21.00
PARCHEO GRANDE (29)	M	1	4.17%	2.00
PARCHEO PEQUEÑO (30)	L	2	8.33%	0.00
DESCASCARAMIENTO DE JUNTA (39)	L	7	29.17%	6.50

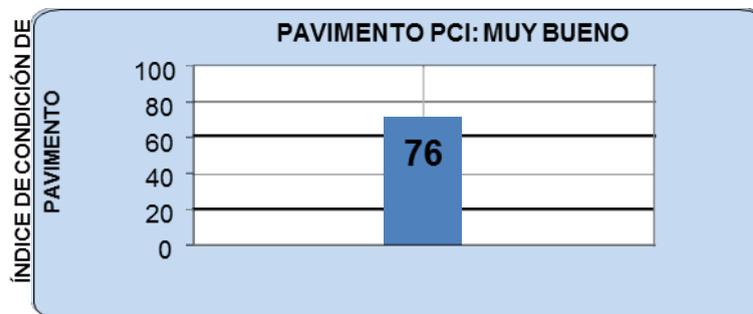
Figura 18: Índice de condición del pavimento U8

PCI = 76

CLASIFICACIÓN: MUY BUENO

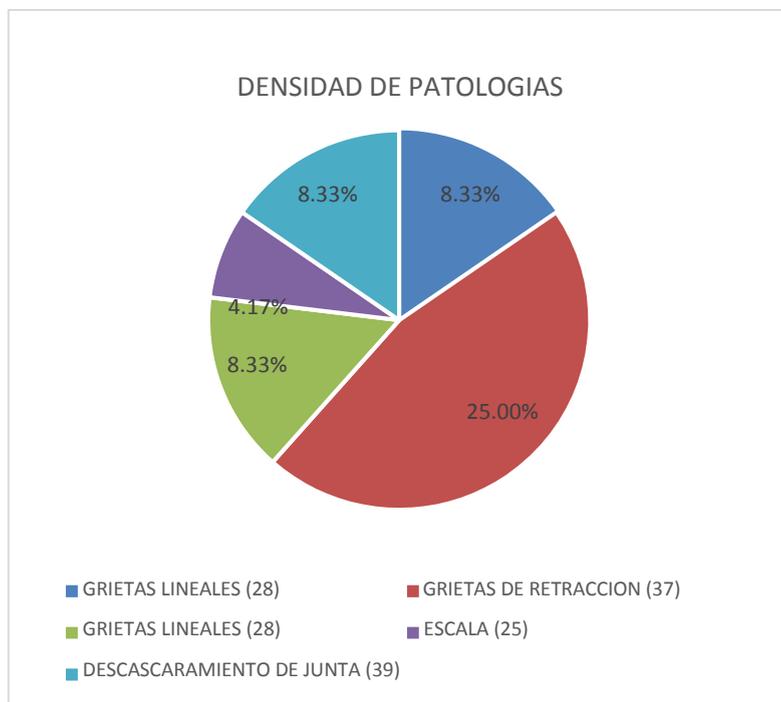
Figura 19: Densidad de patología U9

TIPO DE FALLA	SEVERIDAD	NUMERO DE LOSAS	DENSIDAD	VALOR DE REDUCCIÓN
GRIETAS LINEALES (28)	L	2	8.33%	4.00
GRIETAS DE RETRACCION (37)	L	8	33.33%	0.00
DESCASCARAMIENTO DE JUNTA (39)	M	3	12.50%	15.00
DESCASCARAMIENTO DE JUNTA (39)	L	4	16.67%	3.00
GRIETA DE ESQUINA (22)	L	6	25.00%	20.00

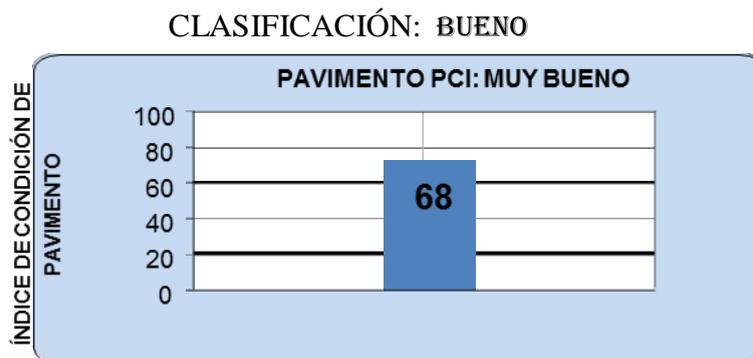
Figura 20: Índice de condición del pavimento U9

PCI = 100 - 32

PCI = 68

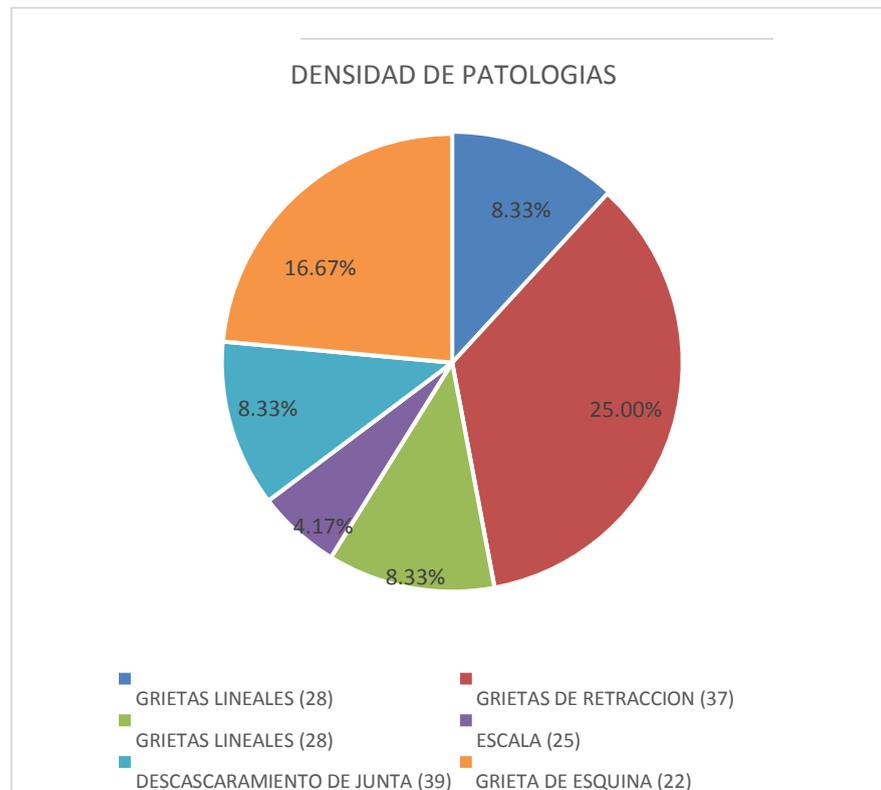
Figura 21: Densidad de patología U10

TIPO DE FALLA	SEVERIDAD	NUMERO DE LOSAS	DENSIDAD	VALOR DE REDUCCIÓN
GRIETAS LINEALES (28)	H	2	8.33%	17.00
GRIETAS DE RETRACCION (37)	L	4	16.67%	0.00
PARCHEO PEQUEÑO (30)	L	9	37.50%	0.00
DESCASCARAMIENTO DE JUNTA (39)	L	1	4.17%	0.00
GRIETA DE ESQUINA (22)	L	3	12.50%	10.00
DESCONCHAMIENTO (36)	L	1	4.17%	0.00

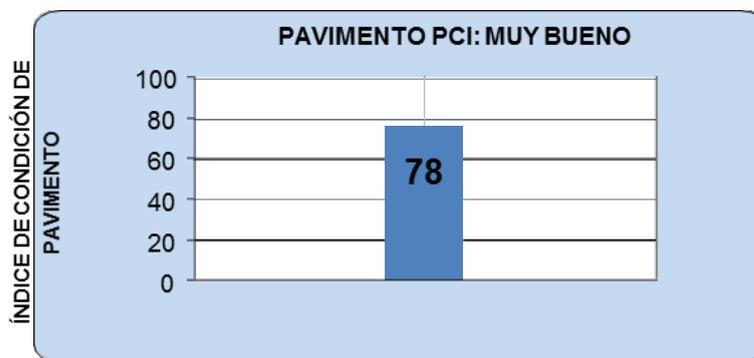
Figura 22: Índice de condición del pavimento U10

PCI = 78

CLASIFICACION: MUY BUENO

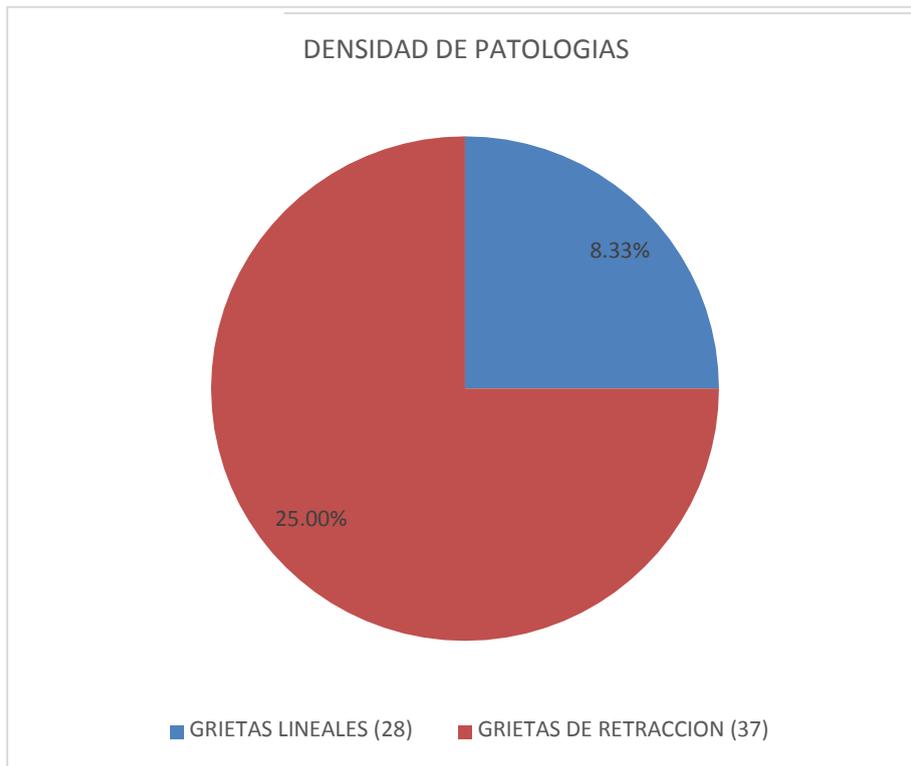
Figura 23: Densidad de patología U11

TIPO DE FALLA	SEVERIDAD	NUMERO DE LOSAS	DENSIDAD	VALOR DE REDUCCIÓN
DESCASCAMIENTO DE JUNTA (39)	L	6	25.00%	5.00
GRIETA DE ESQUINA (22)	L	2	8.33%	7.50

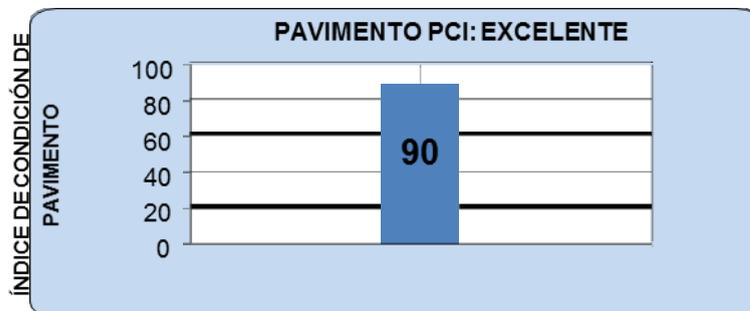
Figura 24: Índice de condición del pavimento U11

PCI = 90

CLASIFICACIÓN: EXCELENTE

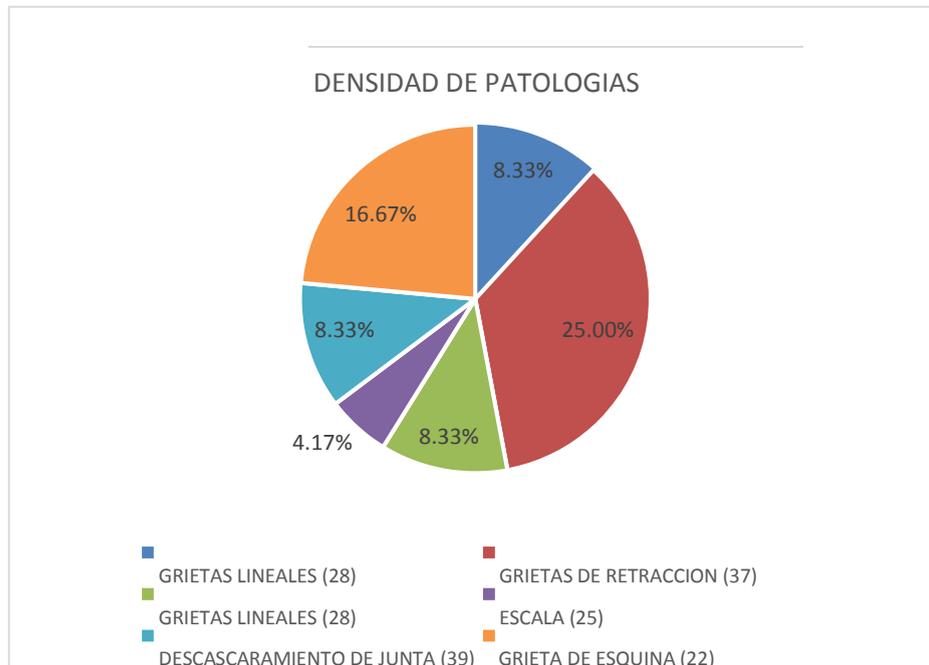
Figura 25: Densidad de patología U12

TIPO DE FALLA	SEVERIDAD	NUMERO DE LOSAS	ENSIDAD	VALOR DE REDUCCIÓN
GRIETAS LINEALES (28)	M	2	8.33%	7.50
GRIETAS DE RETRACCION (37)	L	6	25.00%	0.00
GRIETAS LINEALES (28)	H	2	8.33%	15.00
ESCALA (25)	L	1	4.17%	0.00
DESCASCARAMIENTO DE JUNTA (39)	L	2	8.33%	0.00
GRIETA DE ESQUINA (22)	L	4	16.67%	10.00

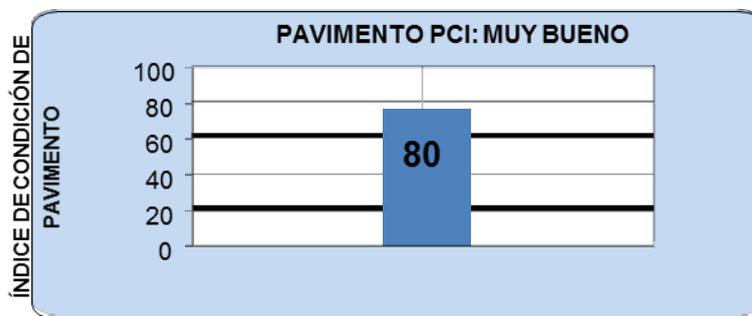
Figura 26: Índice de condición del pavimento U12

PCI = 80

CLASIFICACIÓN: MUY BUENO

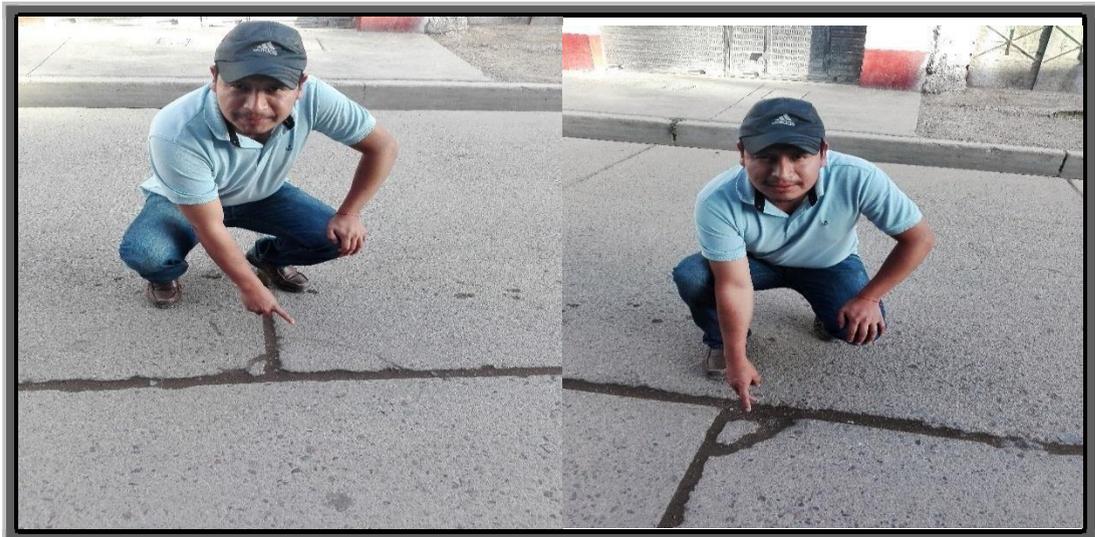
vistas de las fallas encontradas en el pavimento rígido de la avenida magisterial.

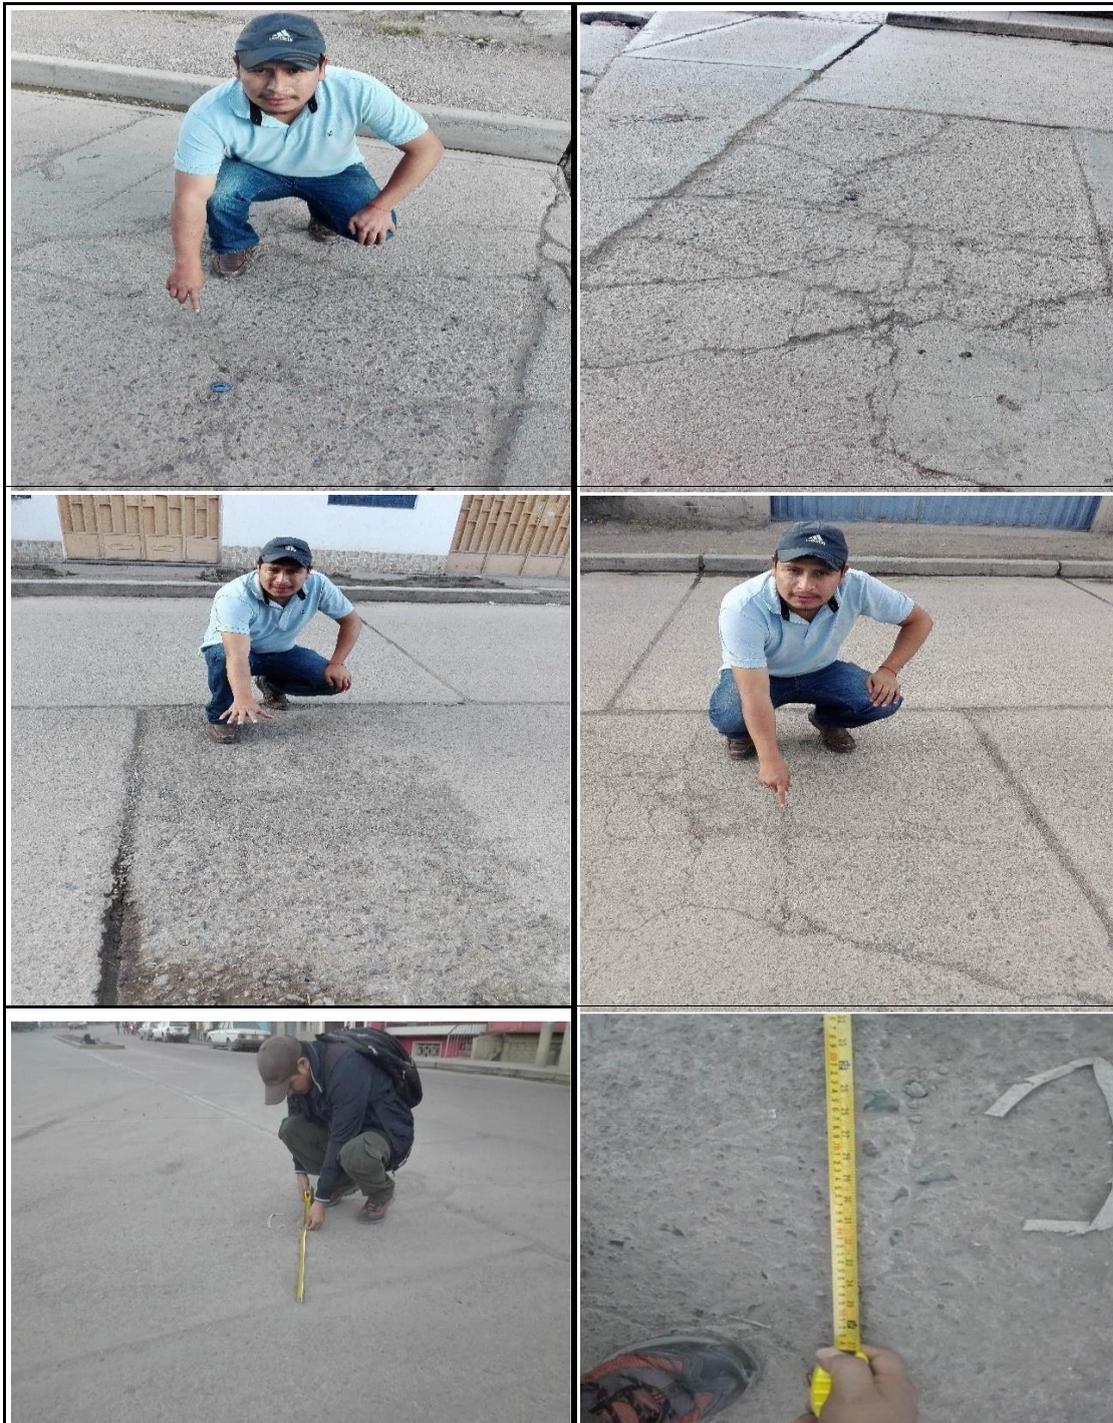
*Imágenes de las patologías presentes en las pistas de la avenida magisterial distrito de san juan Bautista.*

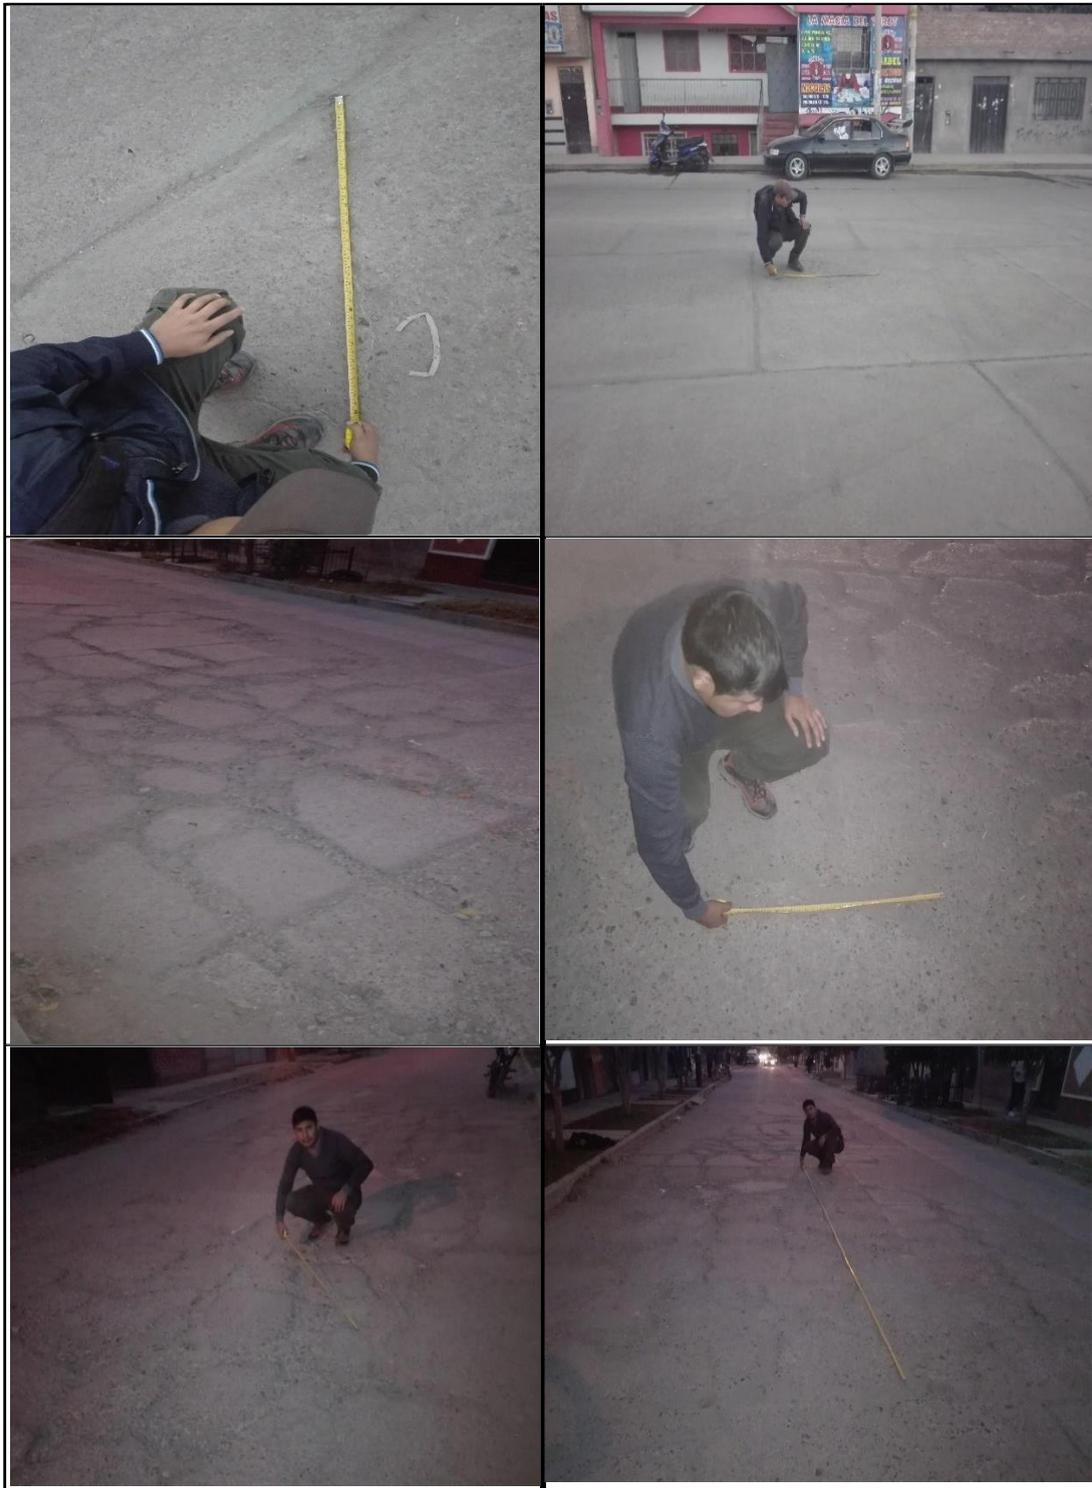
*Imágenes de las patologías presentes en las pistas de la avenida magisterial distrito de san juan Bautista.*
