**“UNIVERSIDAD CATÓLICA LOS ÁNGELES DE
CHIMBOTE”**

**DETERMINACIÓN Y EVALUACIÓN DE LAS PATOLOGÍAS DEL
CANAL DE IRRIGACIÓN COLLCAPAMPA- MASHUAN ENTRE
LAS PROGRESIVAS 0+400 A 1+400 DE LA PROVINCIA DE
HUARAZ, DISTRITO DE HUARAZ, DEPARTAMENTO DE
ANCASH -2019**

**TRABAJO DE INVESTIGACIÓN PARA OPTAR EL GRADO
ACADÉMICO DE BACHILLER EN INGENIERÍA CIVIL**

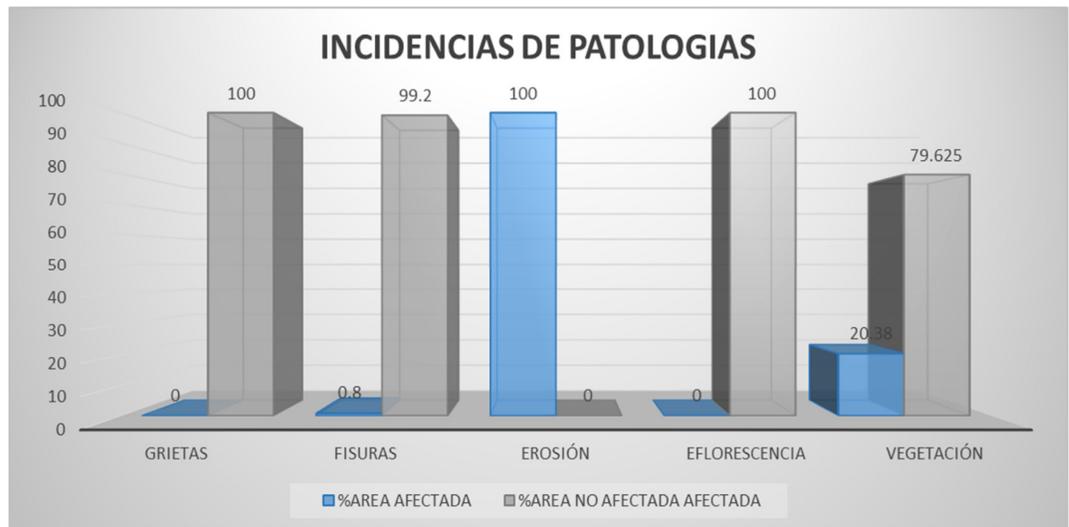
Gráfico 01: Nivel de severidad U.M. 01

Interpretación: La unidad muestral 01 presenta patologías de vegetación siendo su área afectada de 20.38%, fisuras siendo su área afectada de 0.8%, erosión de 100%, no presentando patologías grietas y eflorescencia.

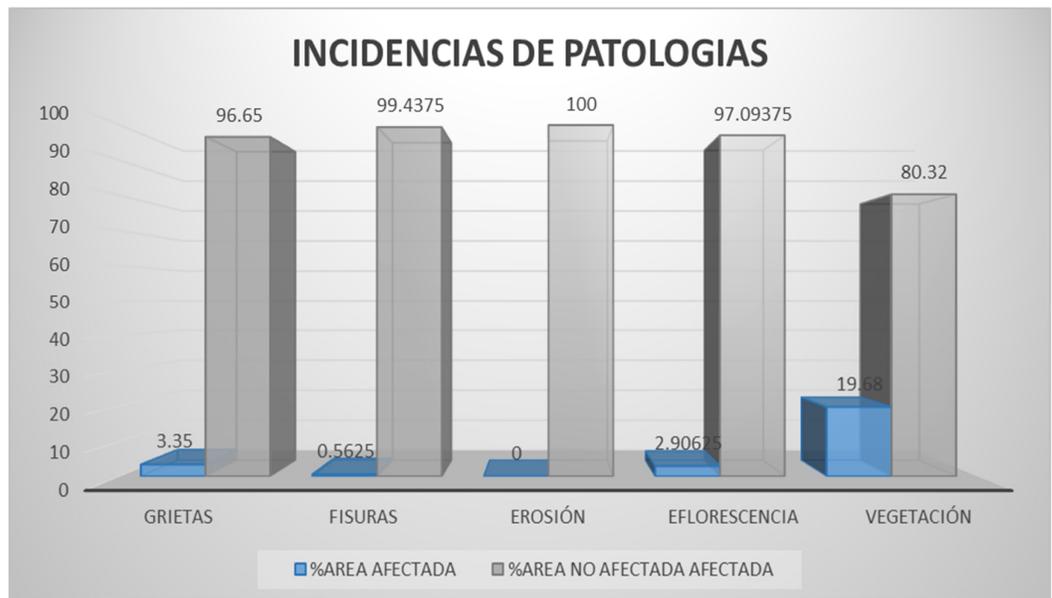
Grafico 02: Nivel de severidad U.M. 02

Interpretación: La unidad muestral 02 presenta patologías de vegetación siendo su área afectada de 19.68 %, fisura siendo su área afectada de 0.56%, eflorescencia 2.9%, no presentando patologías grietas y erosión.

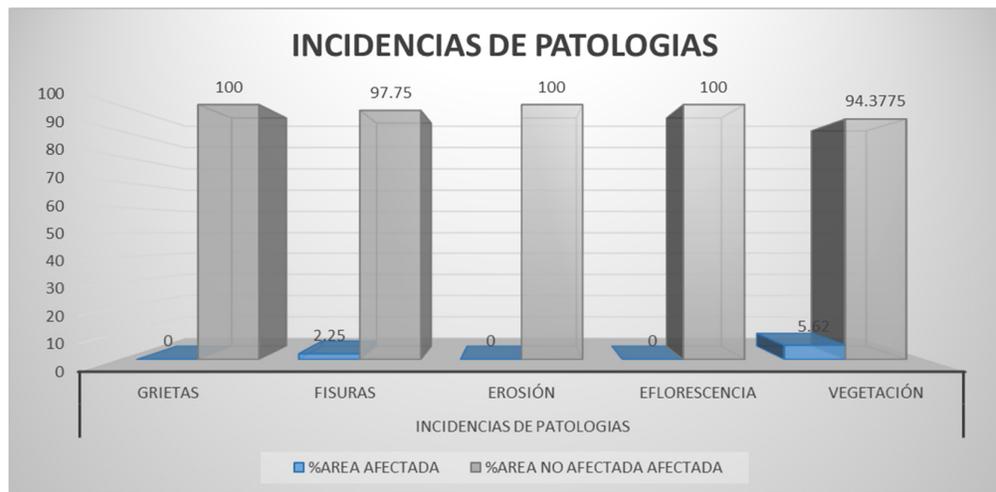
Grafico 03: Nivel de severidad U.M. 03

Interpretación: La unidad muestral 03 presenta patologías de vegetación siendo su área afectada de 5.62 %, fisura siendo su área afectada de 2.25%, no presentando patologías grietas, erosión y eflorescencia.

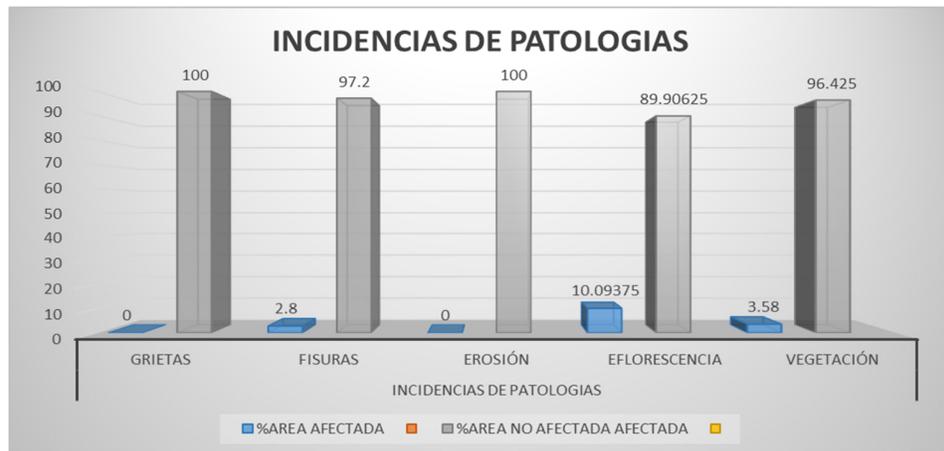
Grafico 04: Nivel de severidad U.M. 04

Interpretación: La unidad muestral 04 presenta patologías de vegetación siendo su área afectada de 3.58 %, eflorescencia siendo su área afectada de 10.09%, fisuras 2.8%, no presentando patologías y erosión.

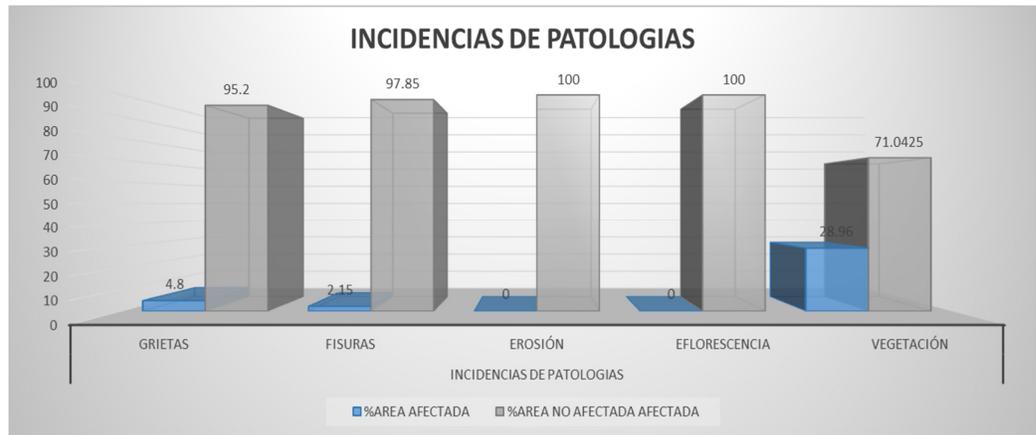
Grafico 05: Nivel de severidad U.M. 05

Interpretación: La unidad muestral 05 presenta patologías de vegetación siendo su área afectada de 28.96 %, fisuras siendo su área afectada de 2.15%, grietas 4.8%, no presentando patologías erosión y eflorescencia.

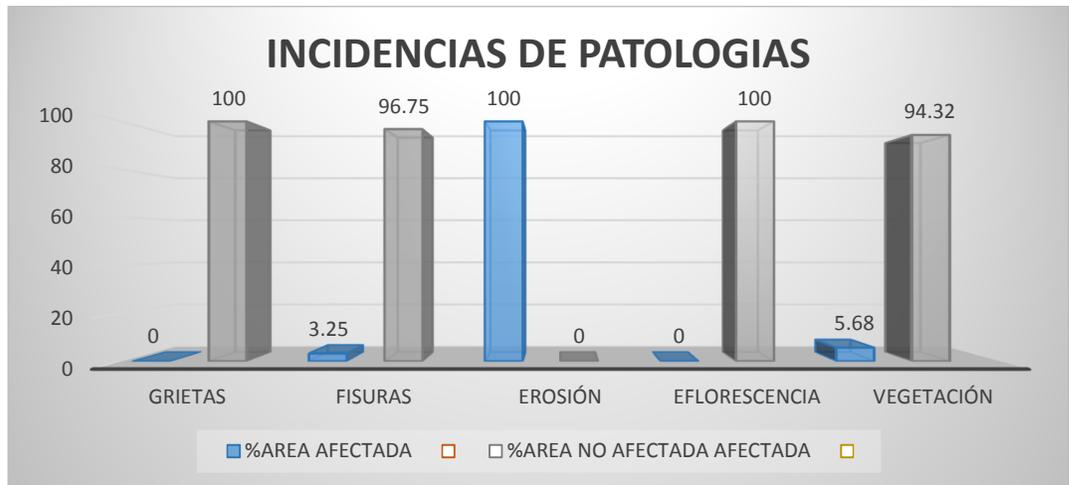
Grafico 06: Nivel de severidad U.M. 06

Interpretación: La unidad muestral 06 presenta patologías de vegetación siendo su área afectada de 5.68 %, erosión siendo su área afectada de 100%, fisuras de 3.25%, no presentando patologías grietas, y eflorescencia.

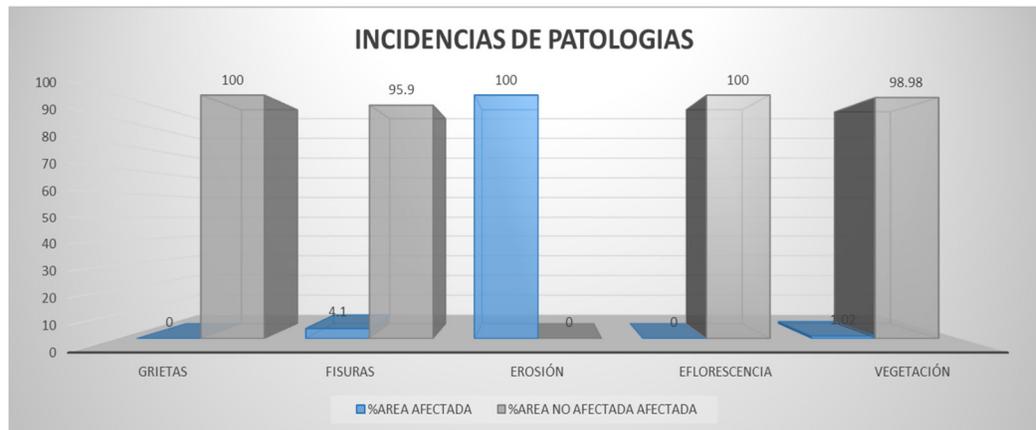
Gráfico 07: Nivel de severidad U.M. 07

Interpretación: La unidad muestral 07 presenta patologías de vegetación siendo su área afectada de 1.02 %, erosión siendo su área afectada de 100%, fisuras de 4.1%, no presentando patologías grietas y eflorescencia.

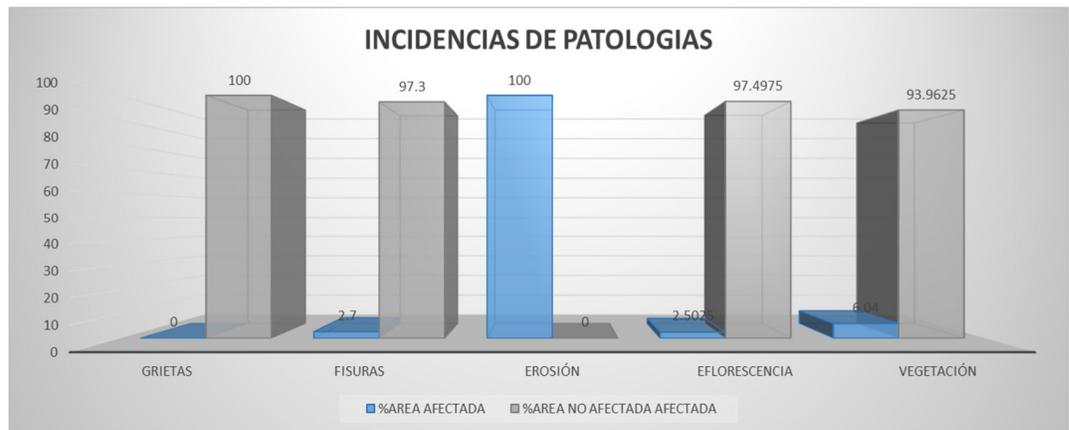
Grafico 08: Nivel de severidad U.M. 08

Interpretación: La unidad muestral 08 presenta patologías de vegetación siendo su área afectada de 6.04 %, erosión siendo su área afectada de 100%, eflorescencia de 2.59%, fisura 2.2% no presentando patologías grietas.

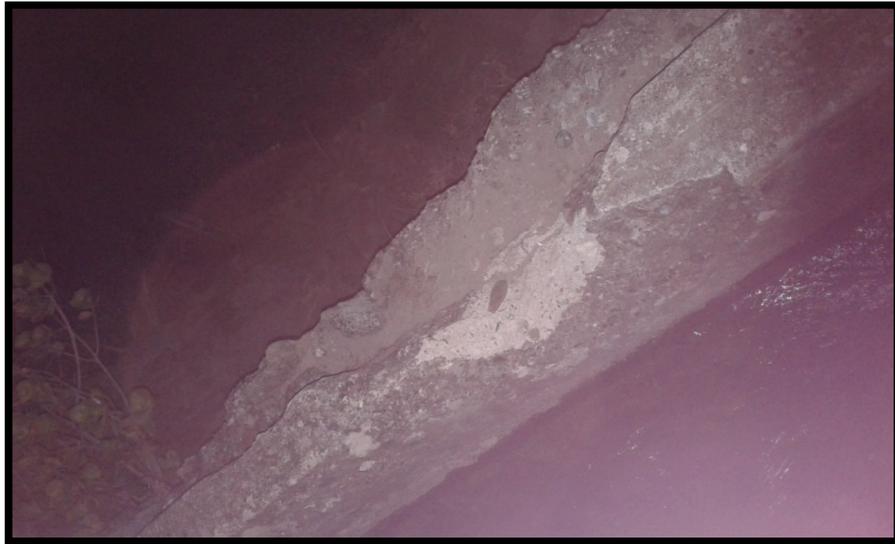
Foto 01: impacto en el canal de Collcapampa

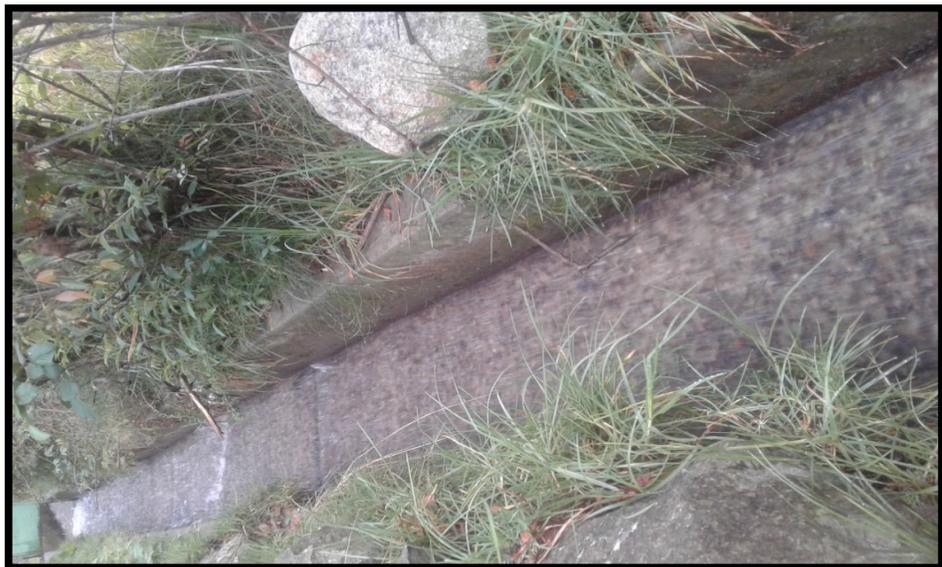
Foto 02: Hundimiento en una junta del canal de Collcapampa

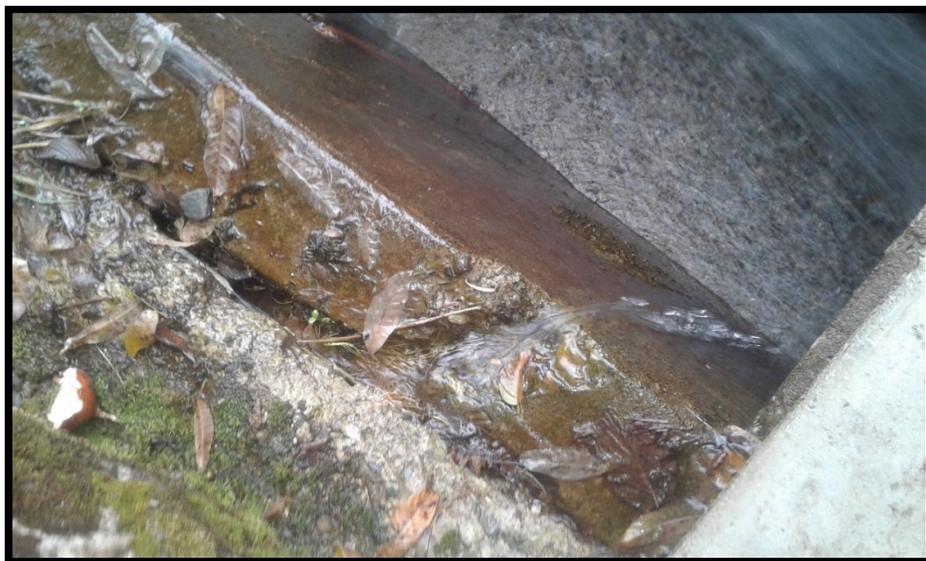
Foto 03: Grietas del canal de Collcapampa

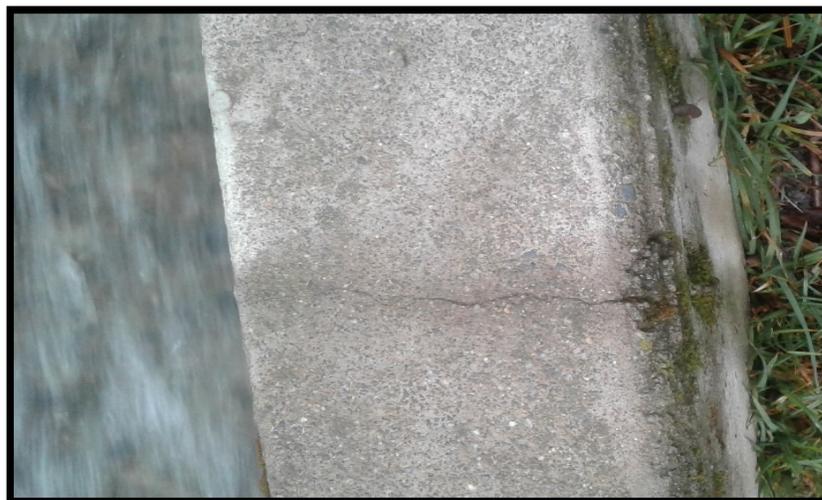
Foto 04: Fisura en varios tramos del canal
