**UNIVERSIDAD CATÓLICA LOS ÁNGELES
CHIMBOTE**

**DETERMINACION Y EVALUACION DE PATOLOGÍAS
EN EL CANAL DE LA CAPTACIÓN DEL SISTEMA DE
AGUA POTABLE DEL CASERÍO DE SHALLAP –
HUAPISH, ENTRE LAS PROGRESIVAS (0+000KM –
0+500KM), EN CENTRO POBLADO DE TOCLLA,
DISTRITO DE HUARAZ, PROVINCIA DE HUARAZ,
DEPARTAMENTO DE ANCASH – 2019**

**TESIS PARA OPTAR EL TÍTULO PROFESIONAL DE
INGENIERO CIVIL**

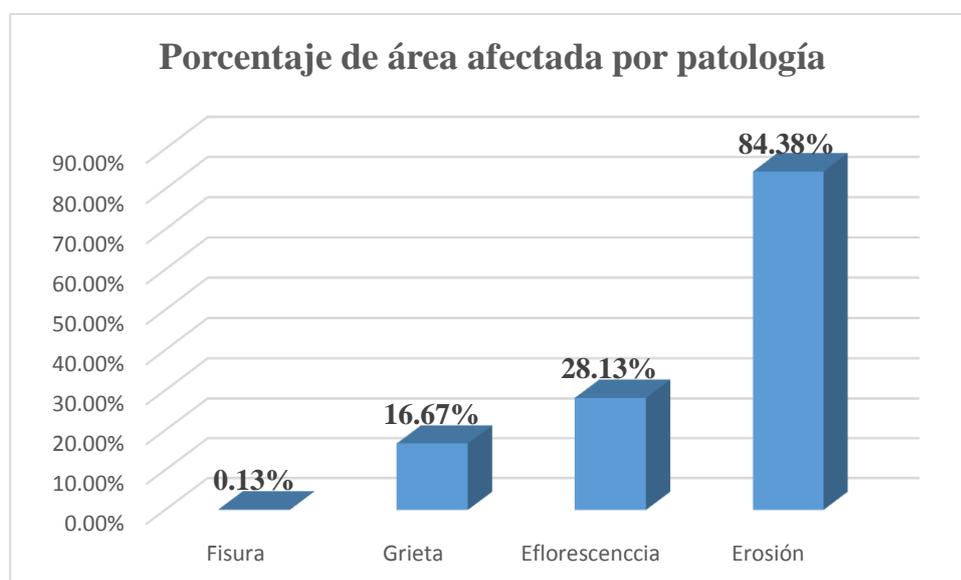
Grafico 1. Porcentaje de área afectada por patología U-M 01.

Interpretación: Se puede observar que la patología de mayor incidencia es la erosión con un 84.38% y la patología más predominante es la grieta con un 16.67%. El daño con área afectada por patología en la U.M 01 es del 100% y tiene un nivel de severidad MODERADO.

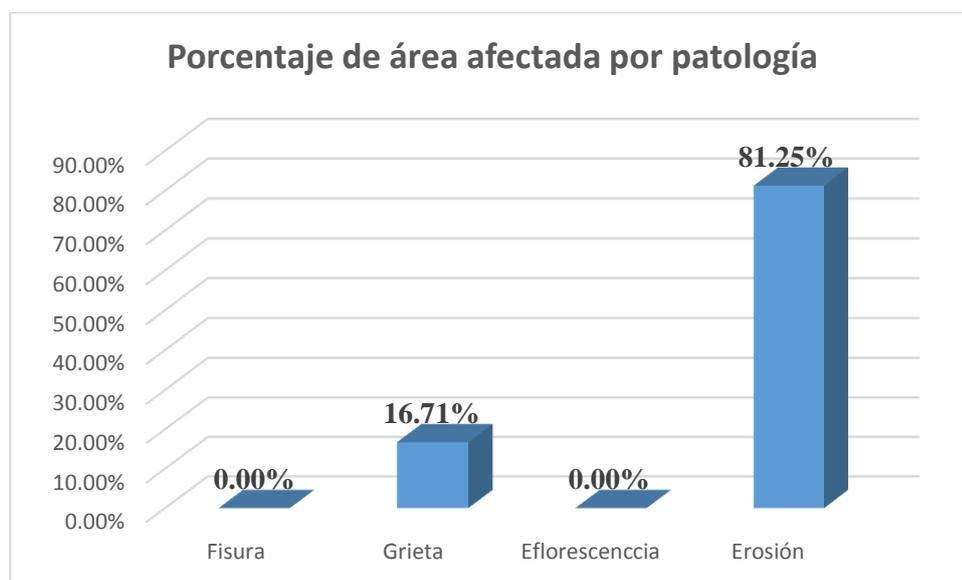
Grafico 3. Porcentaje de área afectada por patología U-M 02.

Interpretación: Se puede observar que la patología de mayor incidencia es la erosión con un 81.25% y la patología más predominante es la grieta con un 16.71%. El daño con área afectada por patología en la U.M 02 es del 97.96% y tiene un nivel de severidad MODERADO.

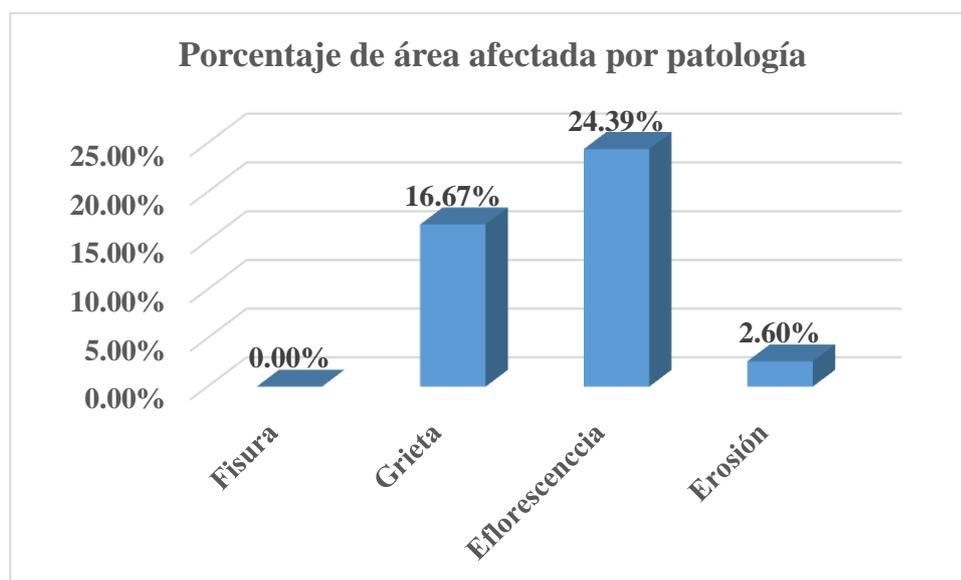
Grafico 5. Porcentaje de área afectada por patología U-M 03.

Interpretación: Se puede observar que la patología de mayor incidencia es la eflorescencia con un 24.39% y la patología más predominante es la grieta con un 16.67%. El daño con área afectada por patología en la U.M 03 es del 43.66% y tiene un nivel de severidad MODERADO.

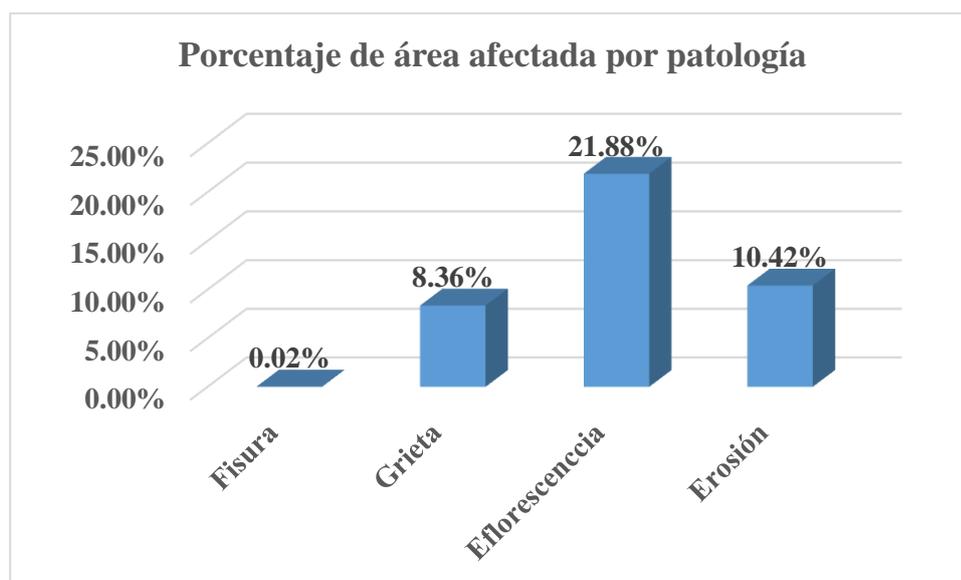
Grafico 7. Porcentaje de área afectada por patología U-M 04.

Interpretación: Se puede observar que la patología de mayor incidencia es la eflorescencia con un 21.88% y la patología más predominante es la grieta con un 8.36%. El daño con área afectada por patología en la U.M 04 es del 40.68% y tiene un nivel de severidad MODERADO.

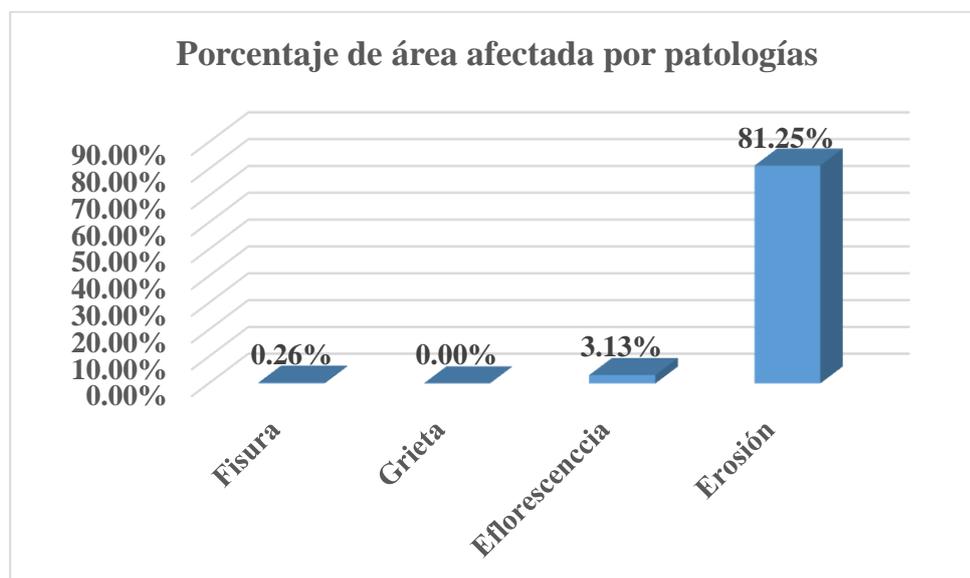
Grafico 9. Porcentaje de área afectada por patología U-M 05.

Interpretación: Se puede observar que la patología de mayor incidencia es la erosión con un 81.25% y la patología más predominante es la fisura con un 0.26%. El daño con área afectada por patología en la U.M 05 es del 84.64% y tiene un nivel de severidad MODERADO.

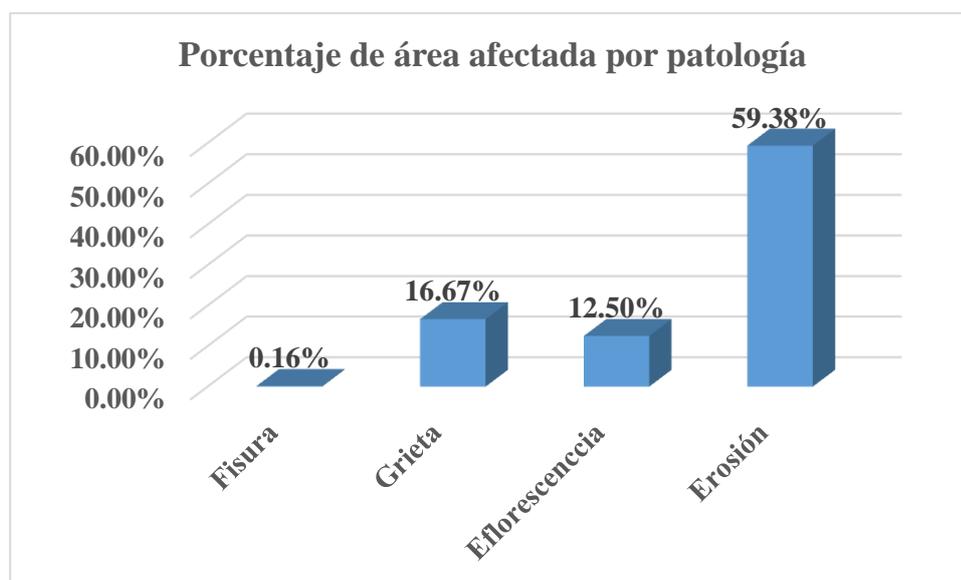
Grafico 11. Porcentaje de área afectada por patología U-M 06.

Interpretación: Se puede observar que la patología de mayor incidencia es la erosión con un 59.38% y la patología más predominante es la grieta con un 16.67%. El daño con área afectada por patología en la U.M 06 es del 88.70% y tiene un nivel de severidad MODERADO.

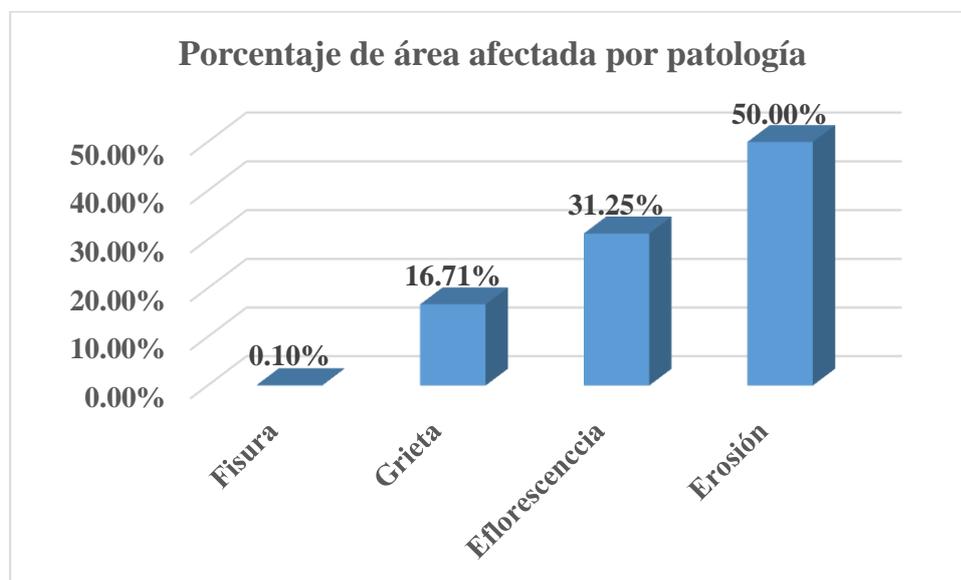
Grafico 13. Porcentaje de área afectada por patología U-M 07.

Interpretación: Se puede observar que la patología de mayor incidencia es la erosión con un 50.00% y la patología más predominante es la grieta con un 16.71%. El daño con área afectada por patología en la U.M 07 es del 98.05% y tiene un nivel de severidad MODERADO.

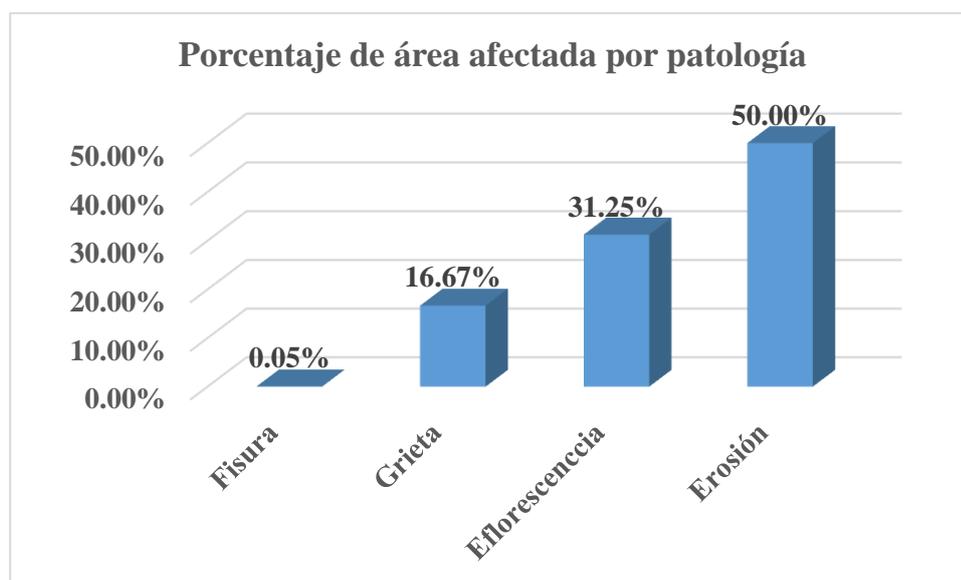
Grafico 15. Porcentaje de área afectada por patología U-M 08.

Interpretación: Se puede observar que la patología de mayor incidencia es la erosión con un 50.00% y la patología más predominante es la grieta con un 16.67%. El daño con área afectada por patología en la U.M 08 es del 97.97% y tiene un nivel de severidad MODERADO.

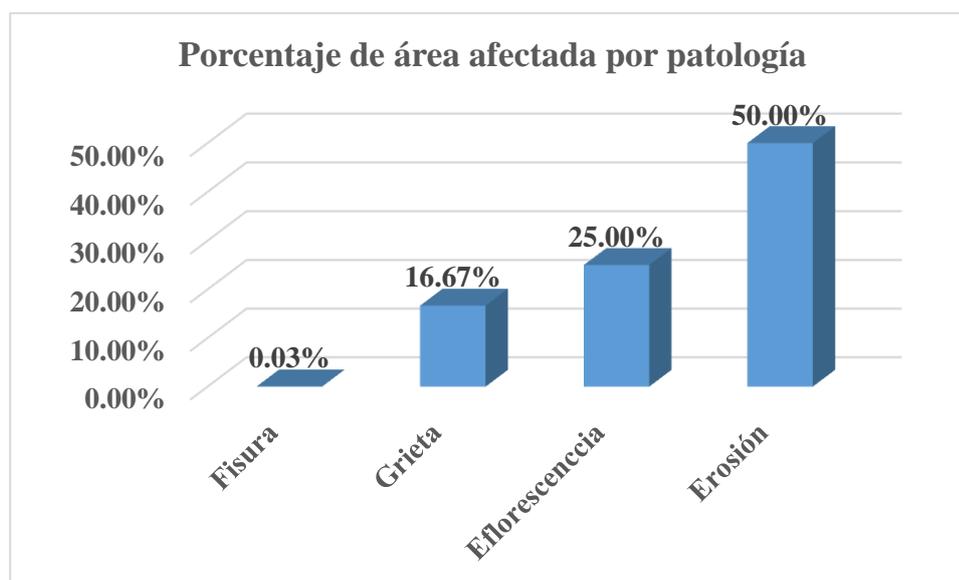
Grafico 17. Porcentaje de área afectada por patología U-M 09.

Interpretación: Se puede observar que la patología de mayor incidencia es la erosión con un 50.00% y la patología más predominante es la grieta con un 16.67%. El daño con área afectada por patología en la U.M 09 es del 91.70% y tiene un nivel de severidad MODERADO.

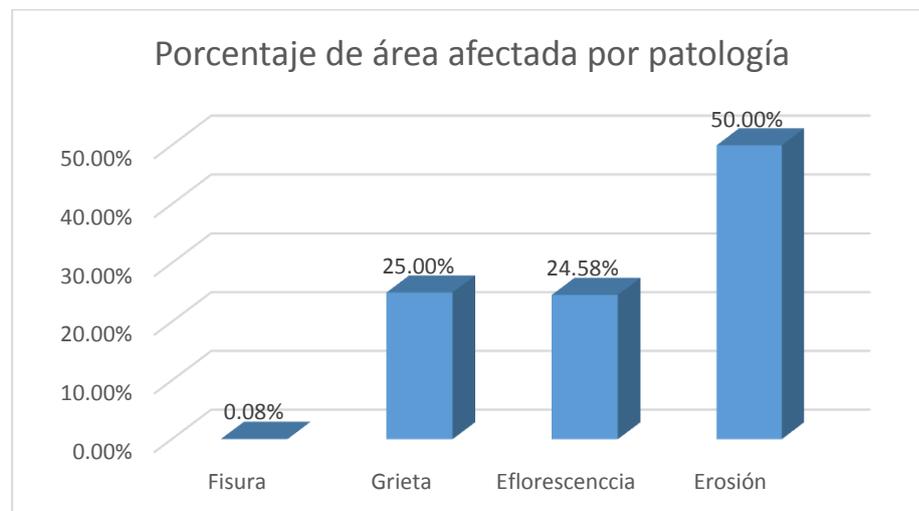
Grafico 19. Porcentaje de área afectada por patología U-M 10.

Interpretación: Se puede observar que la patología de mayor incidencia es la erosión con un 50.00% y la patología más predominante es la grieta con un 25.00%. El daño con área afectada por patología en la U.M 10 es del 99.66% y tiene un nivel de severidad MODERADO.

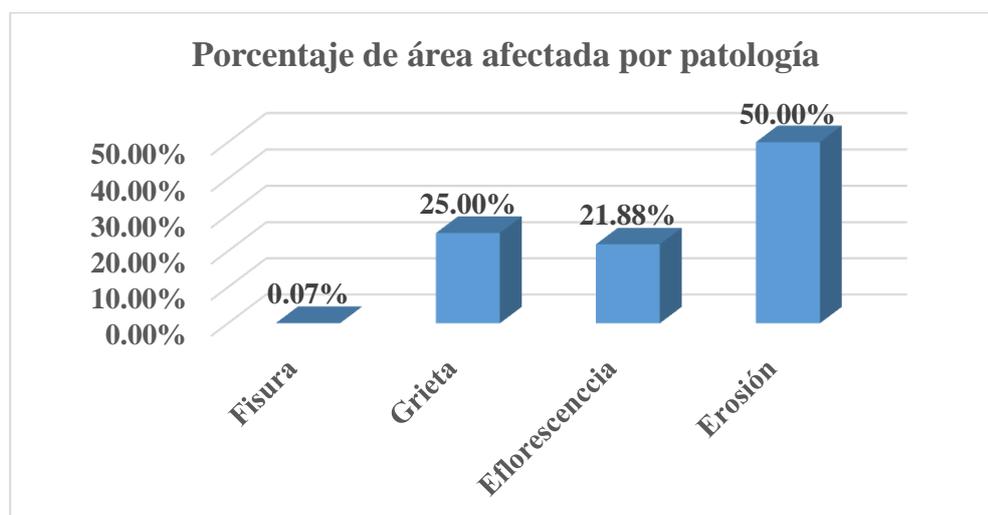
Grafico 21. Porcentaje de área afectada por patología U-M 11.

Interpretación: Se puede observar que la patología de mayor incidencia es la erosión con un 50.00% y la patología más predominante es la grieta con un 25.00%. El daño con área afectada por patología en la U.M 11 es del 96.94% y tiene un nivel de severidad MODERADO.

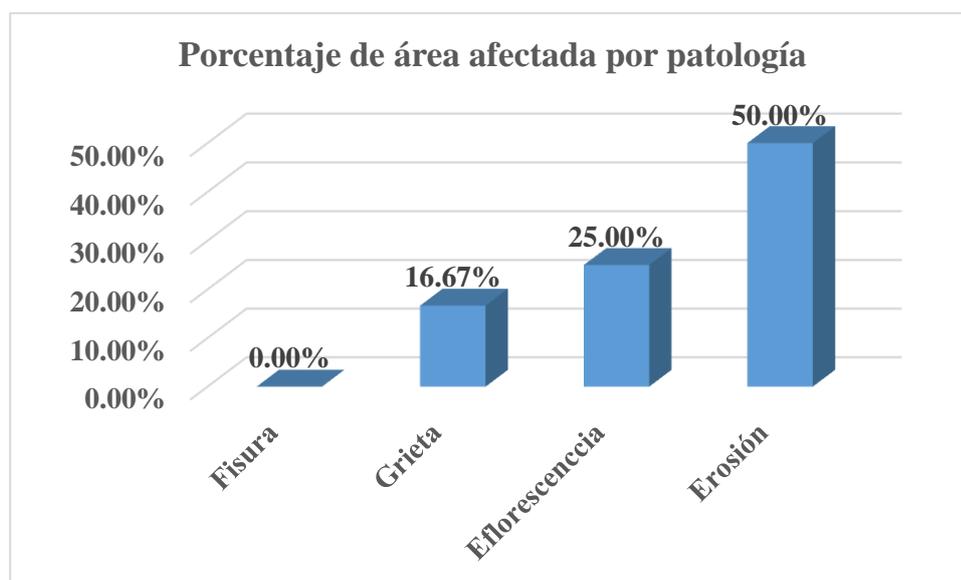
Grafico 23. Porcentaje de área afectada por patología U-M 12.

Interpretación: Se puede observar que la patología de mayor incidencia es la erosión con un 50.00% y la patología más predominante es la grieta con un 16.67%. El daño con área afectada por patología en la U.M 12 es del 91.67% y tiene un nivel de severidad MODERADO.

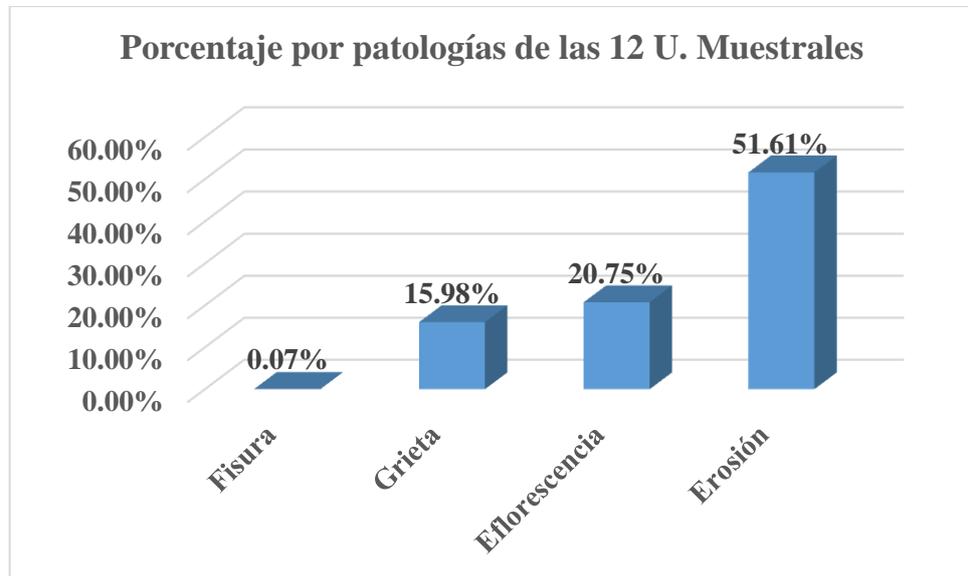
Gráfico 26. Porcentaje por patologías de la Muestra.

Interpretación: Se pudo determinar el área afectada, porcentaje y nivel de severidad de las patologías que afectan al canal Shallap – Huapish entre las progresivas 0+000 km – 0+500km. Donde se puede observar la

patología de mayor incidencia es la erosión y la más predominante es la grieta.8//

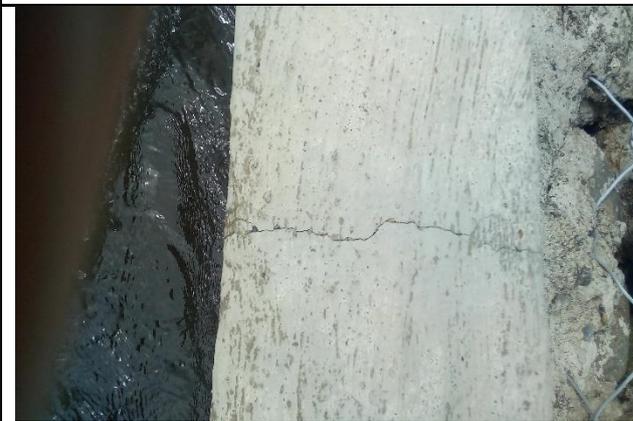
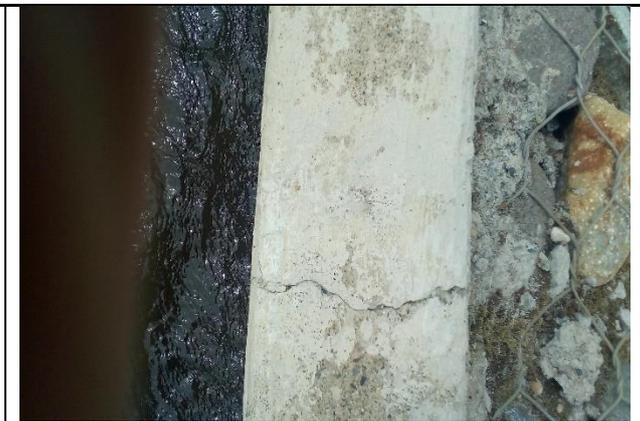
Fotografía N° 02: Presencia de fisura y grieta en el canal de riego

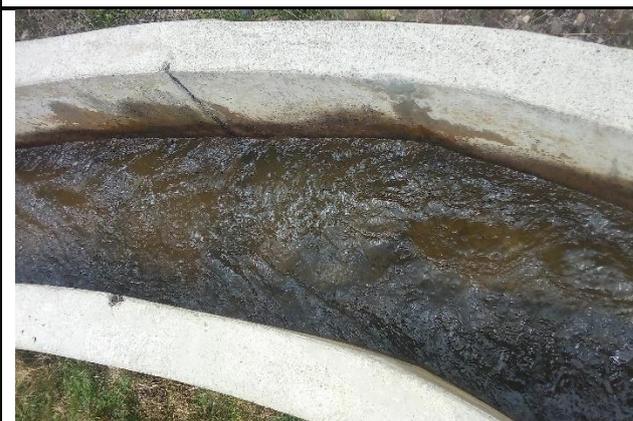
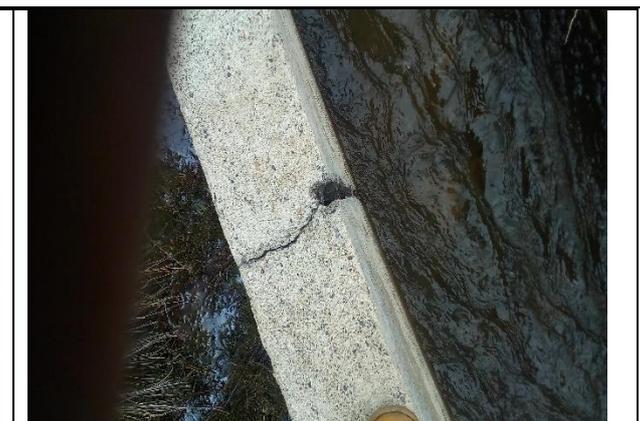
Fotografía N° 03: Presencia de eflorescencia y erosión en el concreto del canal de riego
