**DETERMINACIÓN Y EVALUACIÓN DE LAS
PATOLOGÍAS DEL CONCRETO EN EL CANAL DE
REGADÍO DEL C.P. PARCAY, ENTRE LAS
PROGRESIVAS 4+000KM AL 5+000KM DEL DISTRITO
DE YURACMARCA, PROVINCIA DE HUAYLAS,
DEPARTAMENTO DE ANCASH – 2019**

**TESIS PARA OPTAR EL TÍTULO PROFESIONAL DE
INGENIERO CIVIL**

AUTOR
ABARCA RIVERA, NIGER YOSIMAR
ORCID: 0000-0002-9460-6550

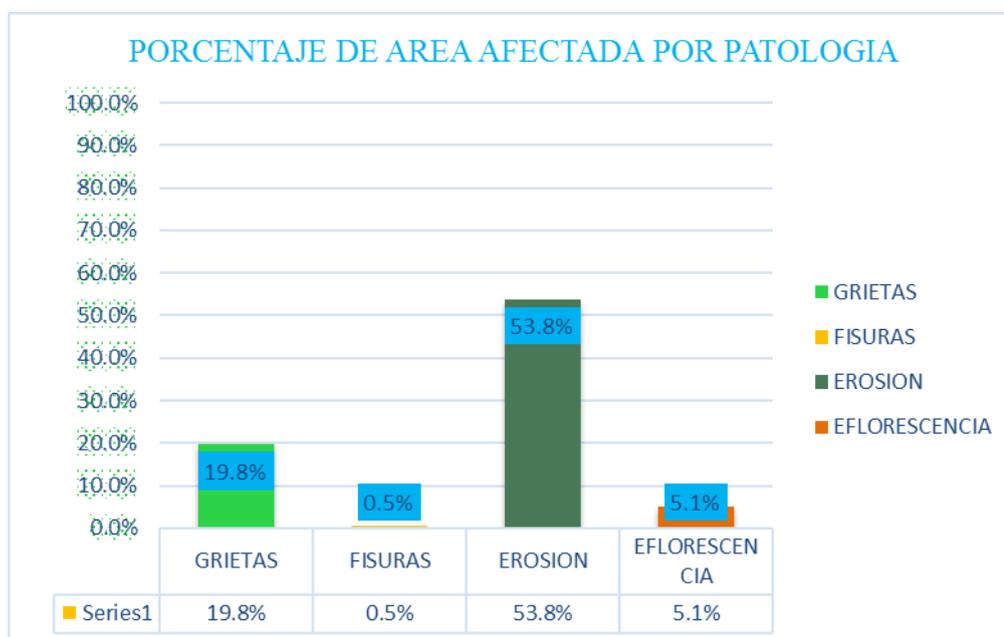
Grafico N°1. porcentaje de área afectada por patologías U.M 1

Interpretación: se observa que en la unidad muestral 1, tiene 19.80% grietas, fisuras 0.5% erosión 53.80%, y eflorescencia 5.1%, siendo la erosión con más porcentajes.

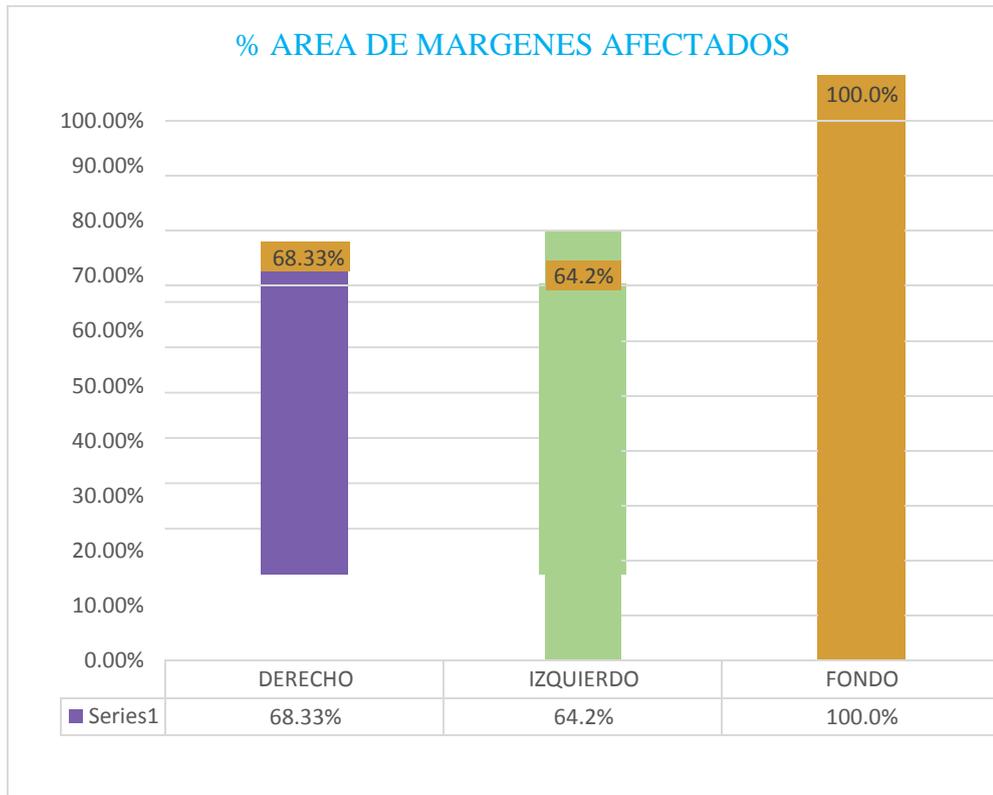
Grafico N°2. Área por márgenes afectados U.M 1

Interpretación: observamos que el canal de concreto que con más patologías presenta es el margen del fondo con un 100.00 %.

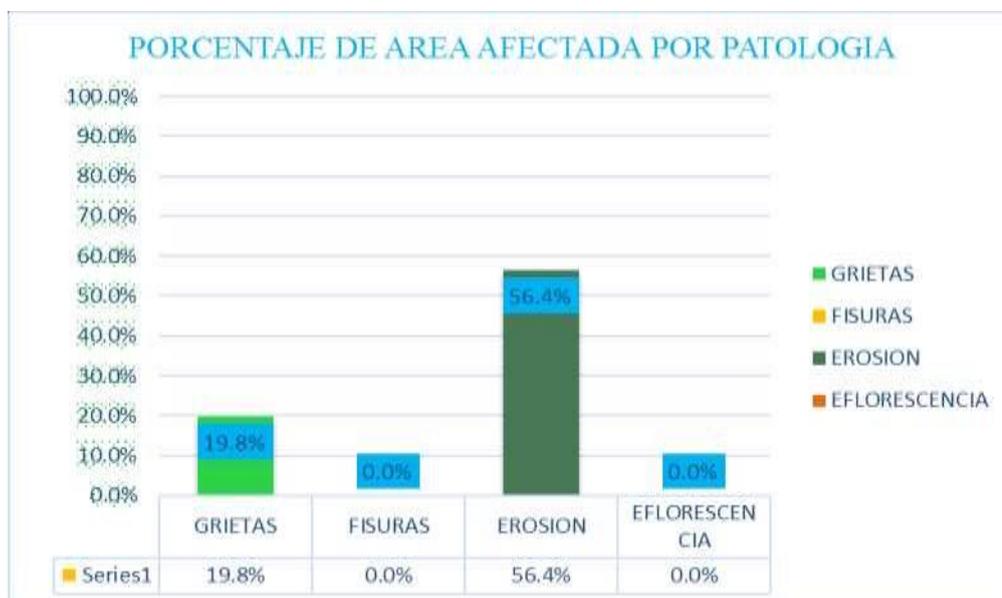
Grafico N°3. Porcentaje de área afectados por patologías U.M 2

Interpretación: se observa que en la unidad muestral 2, tiene 19.80% grietas, fisuras 0.00%, erosión 56.40% y eflorescencia 0.00%, siendo la erosión con más porcentajes.

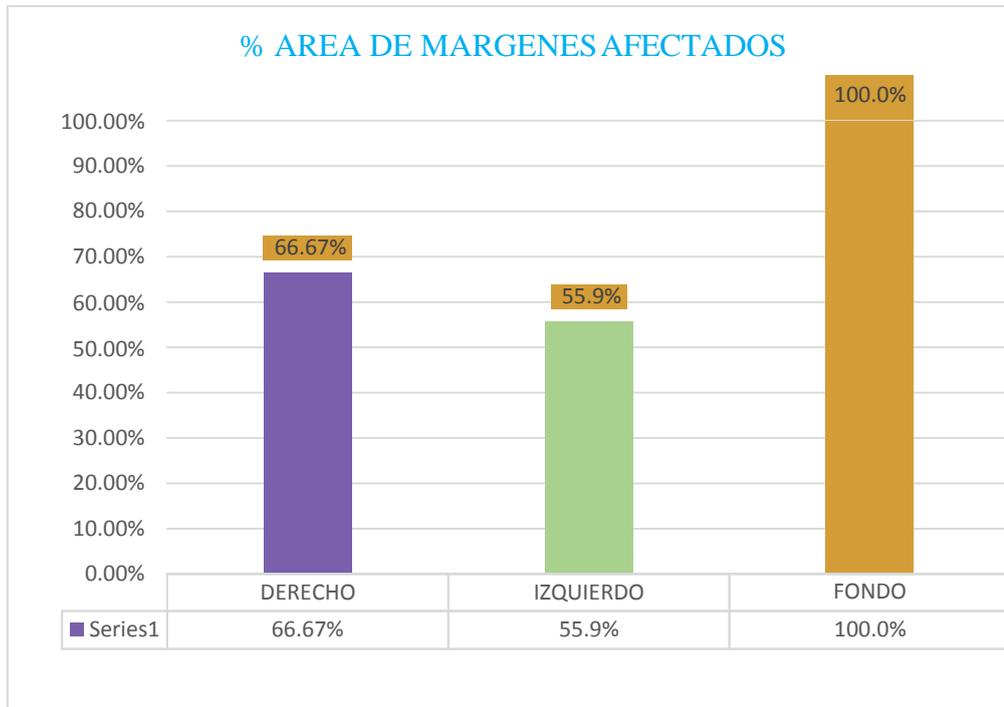
Grafico N°4. área por márgenes afectados por patologías U.M 2

Interpretación: observamos que el canal de concreto que con más patologías presenta es el margen del fondo con un 100.00 %.

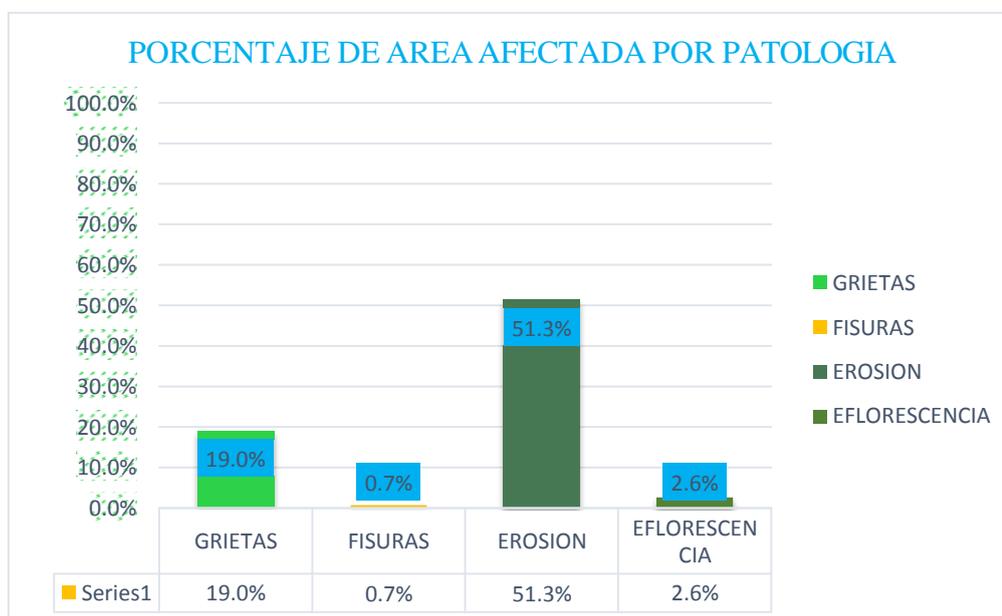
Grafico N°5. porcentaje de área afectada por patologías U.M 3

Interpretación: se observa que en la unidad muestral 3, tiene 19.00% grietas, fisuras 0.7%, erosión 51.30% y eflorescencia 2.6% siendo la erosión con más porcentajes.

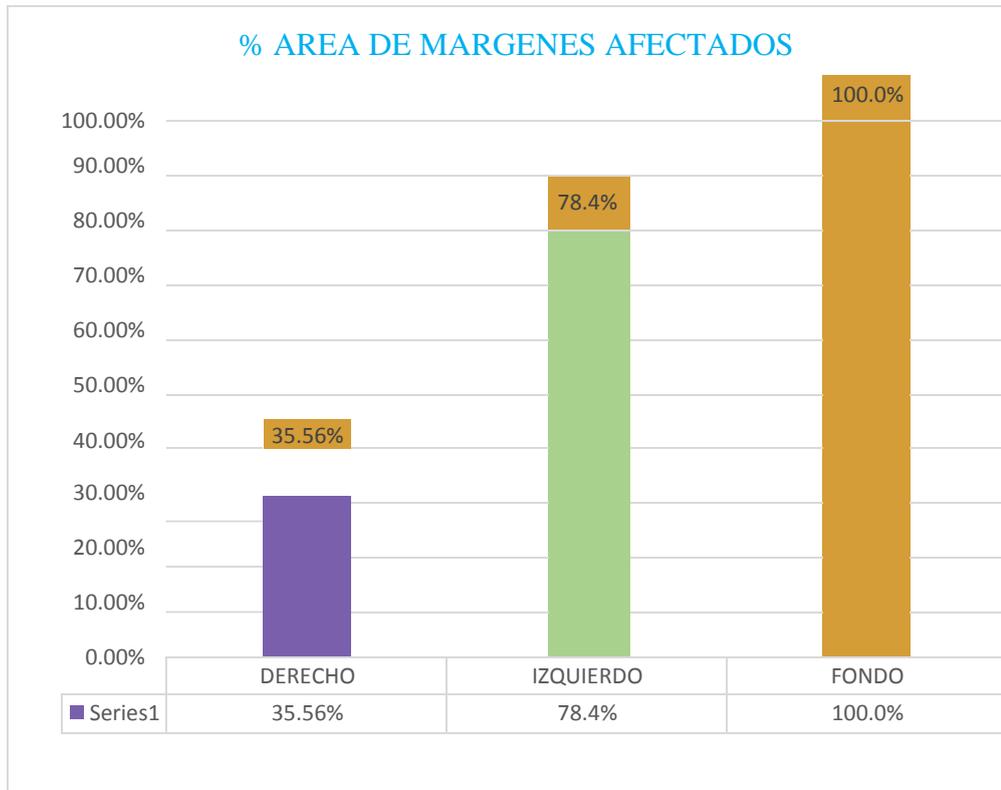
Grafico N°6. Área de márgenes por patologías U.M 3

Interpretación: observamos que el canal de concreto que con más patologías presenta es el margen del fondo 100.00%

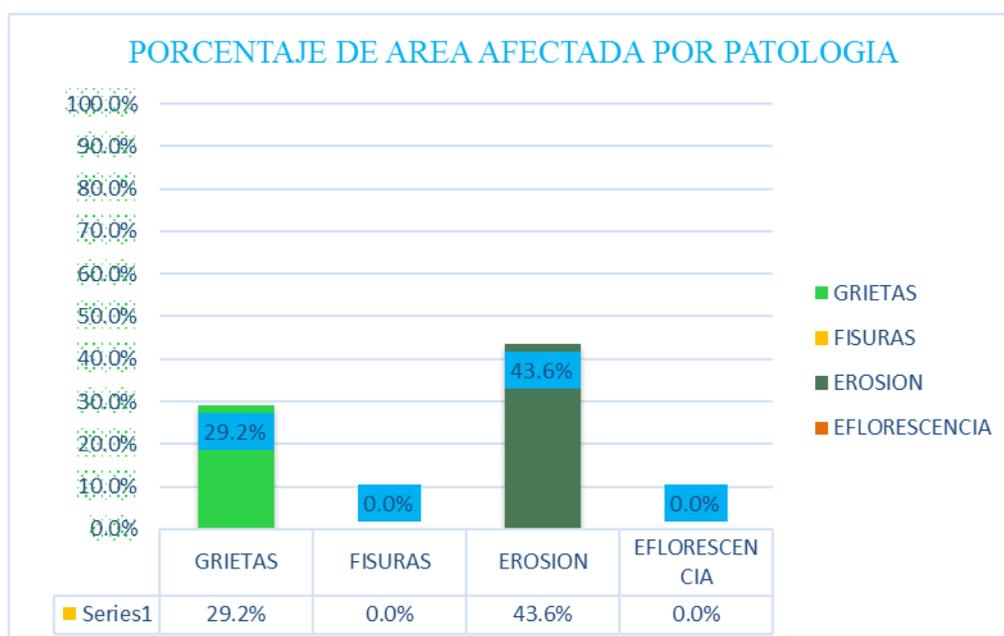
Grafico N°7. Porcentaje de área afectada por patologías U.M 4.

Interpretación: se observa que en la unidad muestral 4, 29.20 grietas, fisuras 0.0% erosión 43.60% y eflorcencia 0% ,siendo la erosión con más porcentajes.

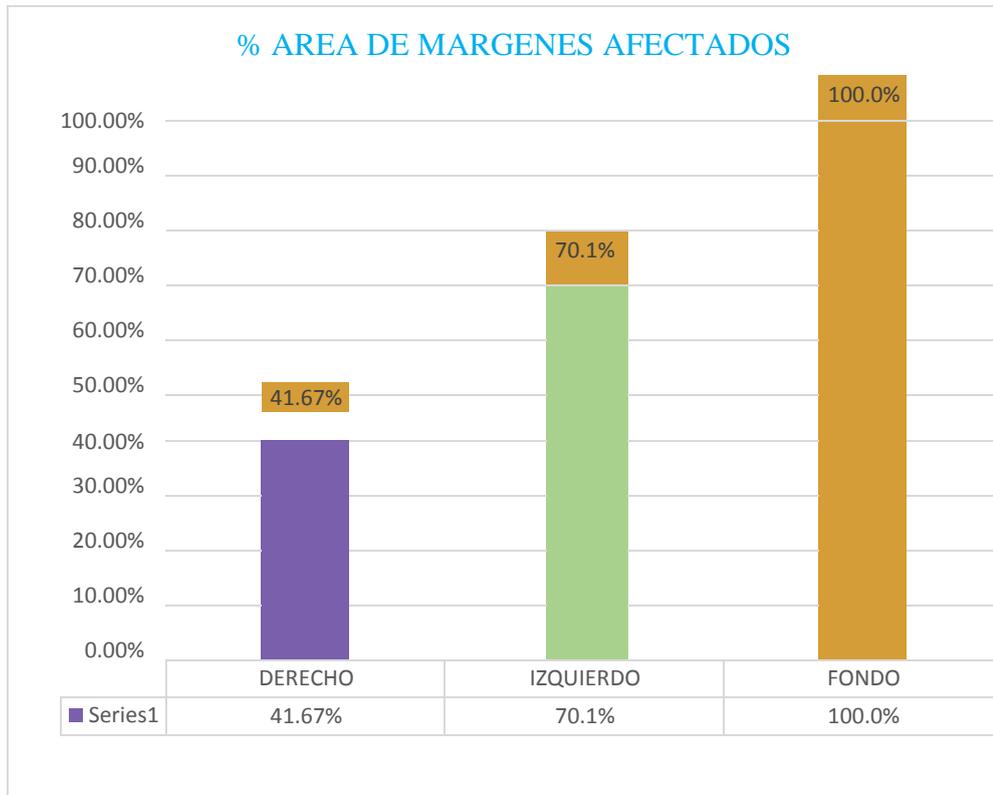
Grafico N°8. Área de margen afectados por patologías U.M 4.

Interpretación: observamos que el canal de concreto que con más patologías presenta es el margen del Izquierdo con un 100%.

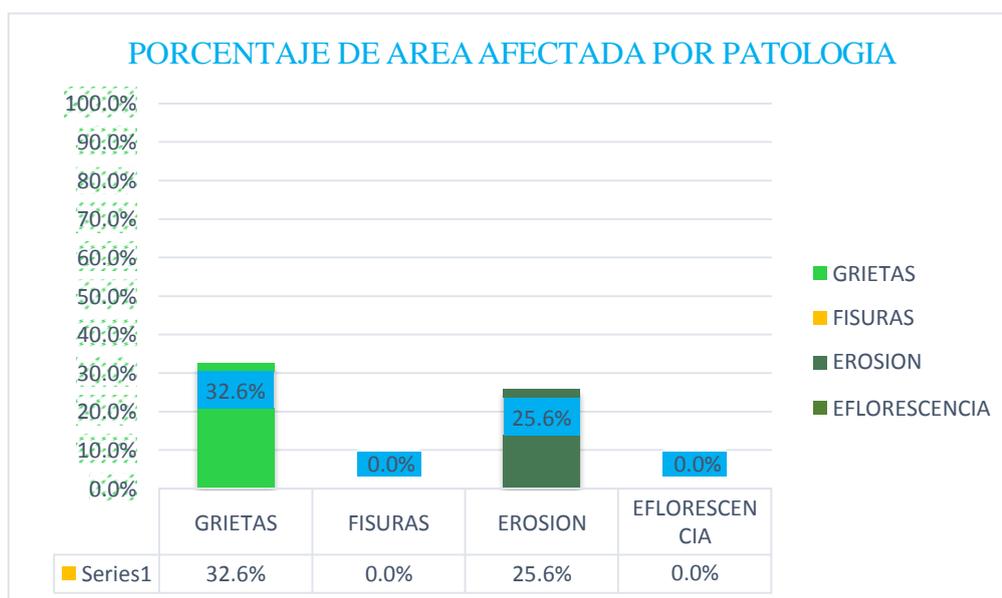
Gráfico N°9. Porcentaje de área afectada por patología U.M 5.

Interpretación: se observa que en la unidad muestral 5, tiene 32.6% grietas, fisuras 0.00%, erosión 25.60%, eflorescencia 0%, siendo la grietas con más porcentajes.

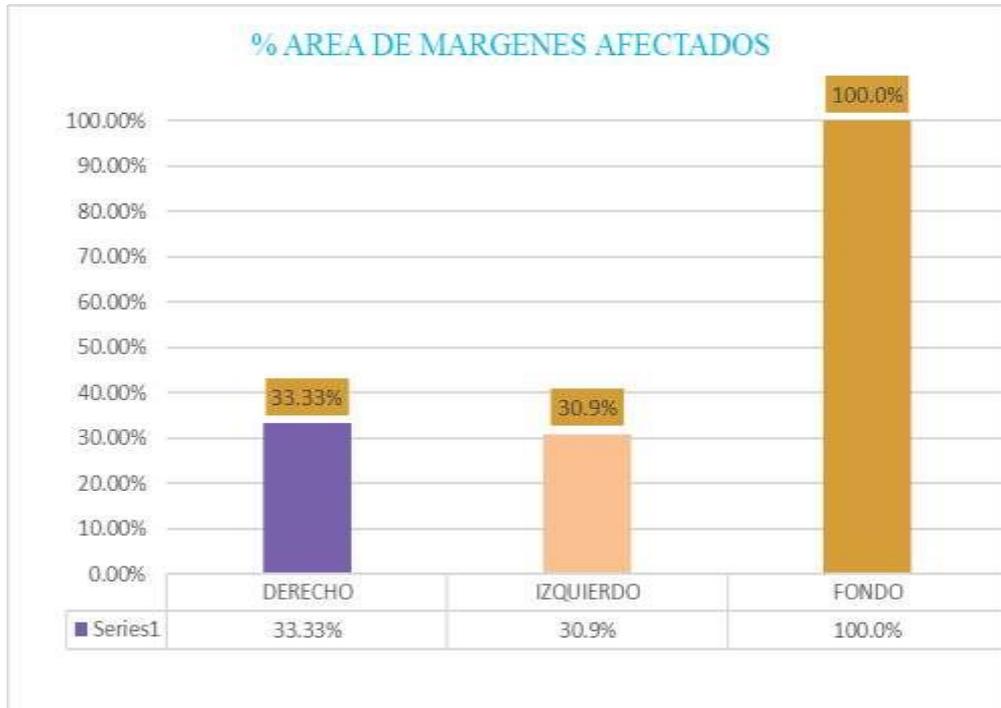
Grafico N°10. área de márgenes por gráficos U.M 5.

Interpretación: observamos que el canal de concreto que con más patologías presenta es el margen del derecho con un 100.0%.

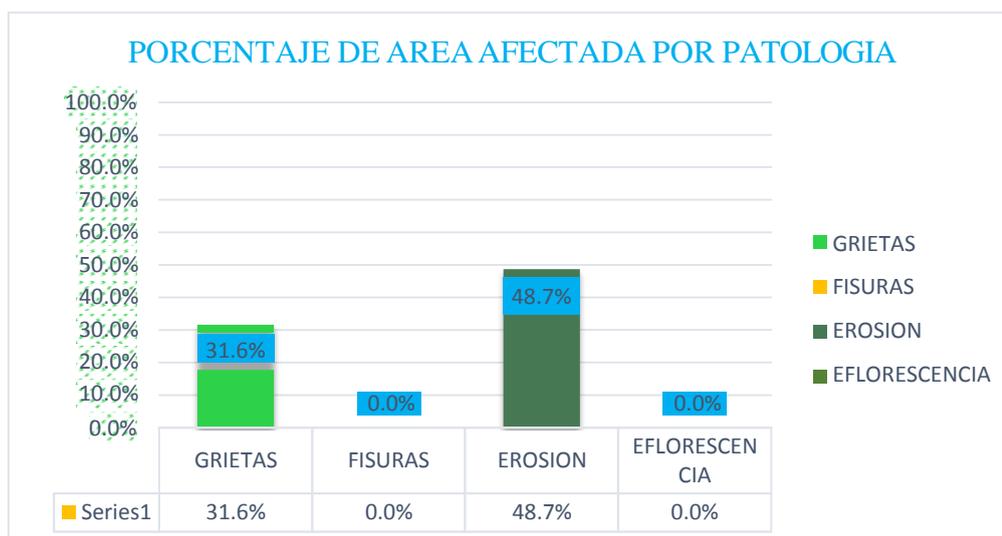
Grafico N°11. Porcentaje de are afectadas por patologías U.M 6.

Interpretación: se observa que en la unidad muestral 6, tiene 31.60 grietas, fisuras 0.00%, erosión 48.70% y eflorescencia 0% , siendo la Erosión con más porcentajes.

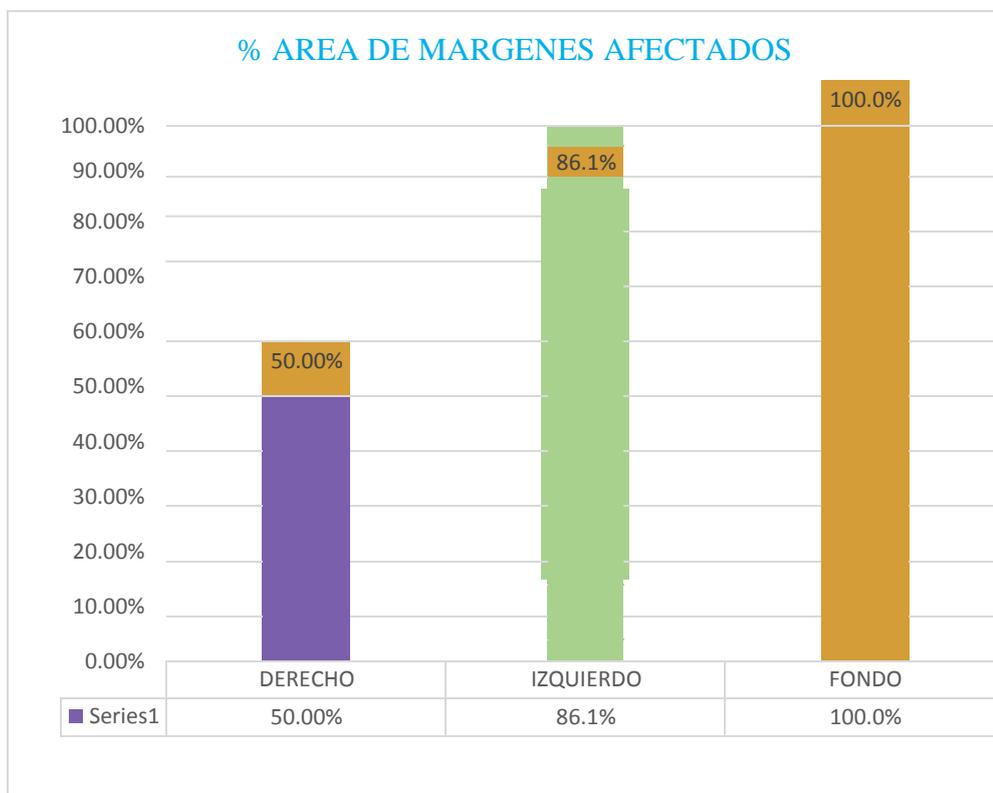
Grafico N°12. área de márgenes afectados por patologías U.M 6.

Interpretación: observamos que el canal de concreto que con más patologías presenta es el margen del fondo con un 100%.

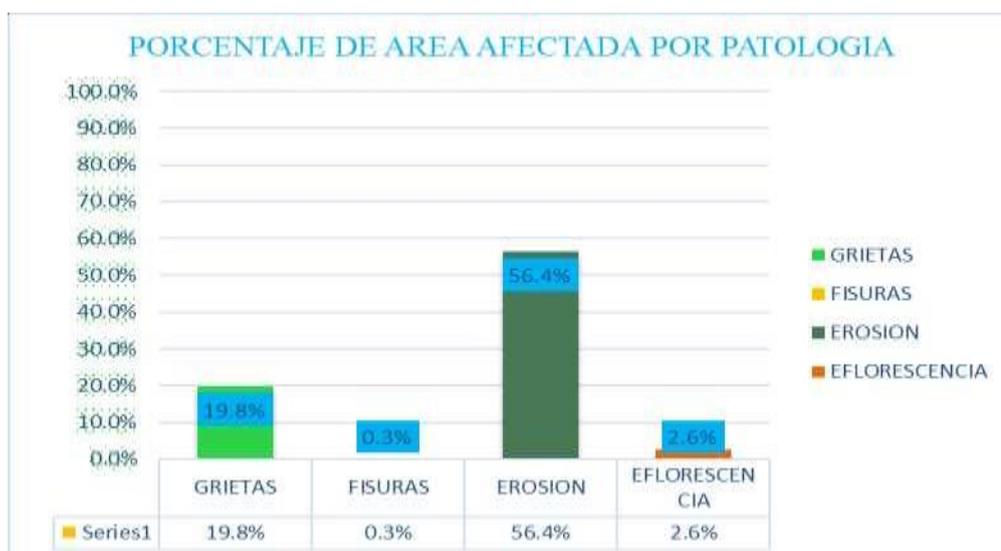
Grafico N°13. Porcentaje de área afectada por patologías U.M 7.

Interpretación: se observa que en la unidad muestral 7, tiene 19.80 grietas, fisuras 0.3%, erosión 56.40% y eflorescencia 2.6% siendo la Erosión con más porcentajes.

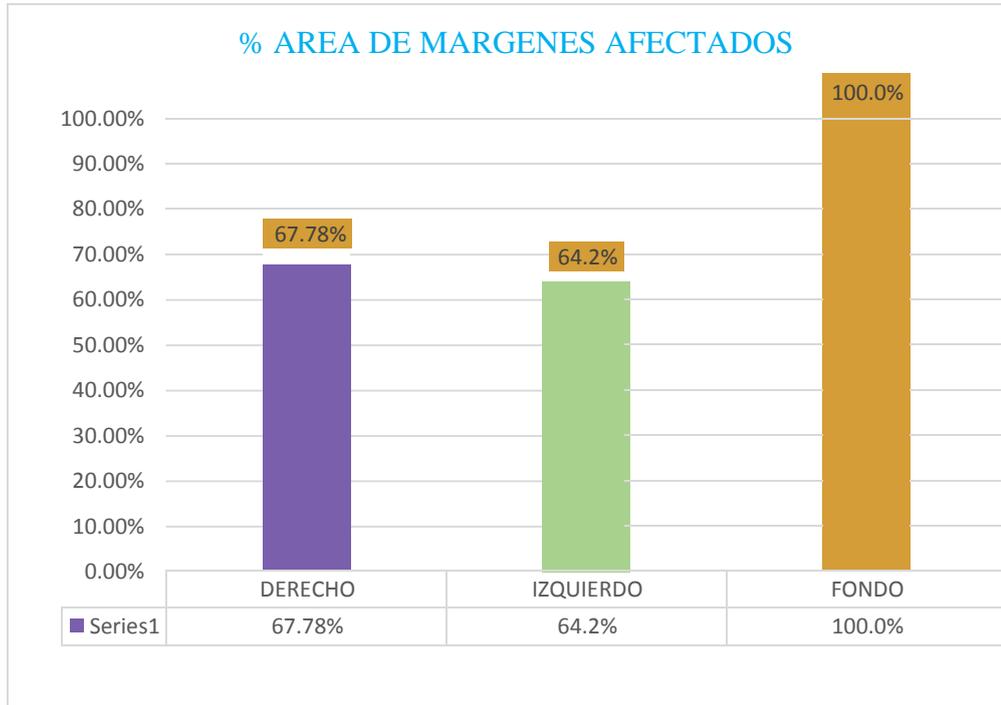
Grafico N°14. Área de márgenes afectadas por patologías U.M 7.

Interpretación: observamos que el canal de concreto que con más patologías presenta es el margen del fondo con un 100.00%.

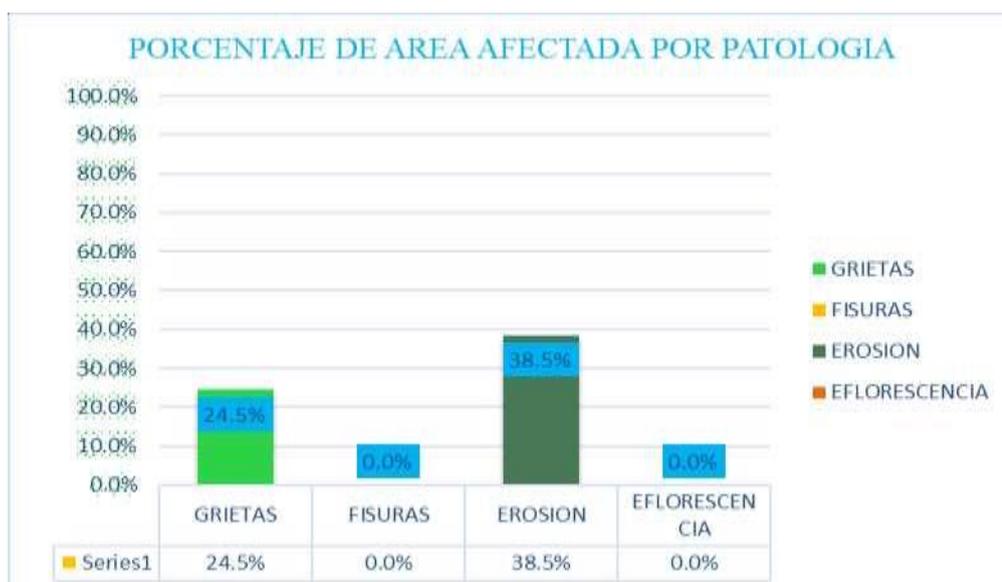
Gráfico N°15. Porcentaje de área afectada por patologías U.M 8.

Interpretación: se observa que en la unidad muestral , tiene 24.5% grietas, fisuras 0.0%, erosión 38.50% y eflorescencia, siendo la Erosión con más porcentajes.

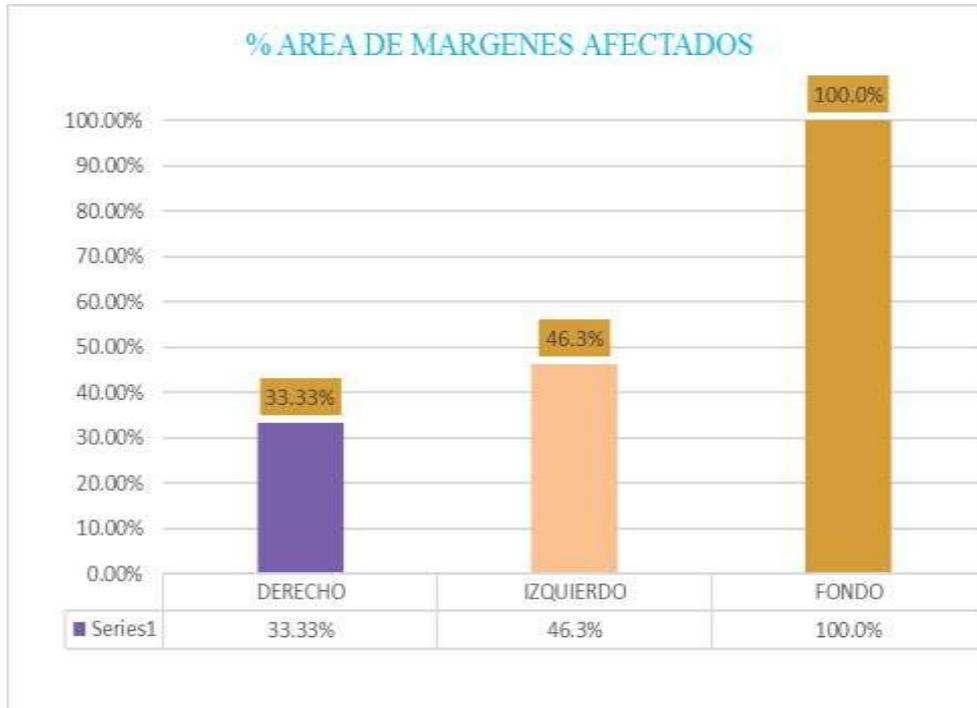
Grafico N°16. área de márgenes afectados por patologías U.M 8.

Interpretación: observamos que el canal de concreto que con más patologías presenta es el margen del fondo con un 100%.

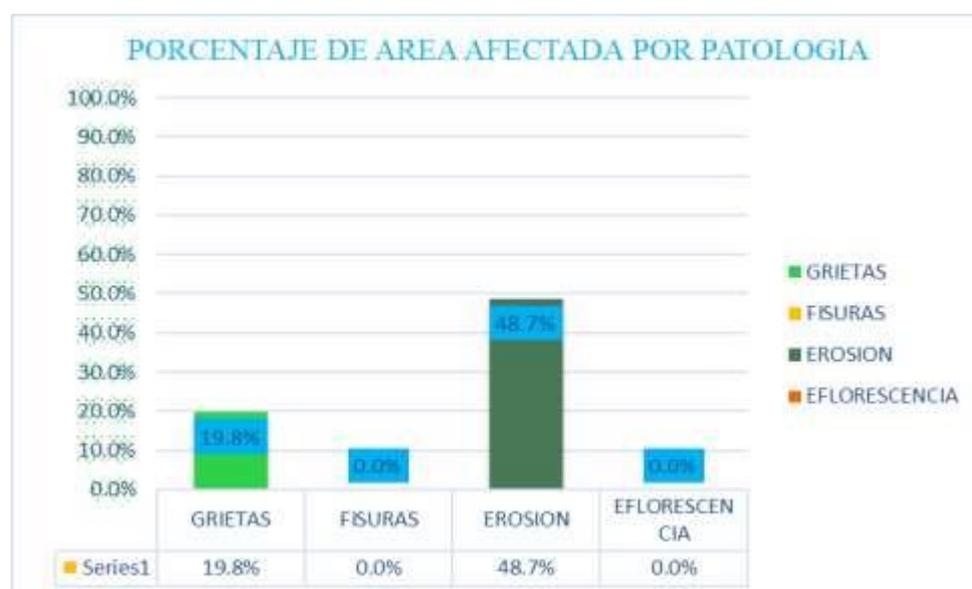
Grafico N°17. Porcentaje de área afectada por patología U.M 9.

Interpretación: se observa que en la unidad muestral , tiene 19.80% grietas, fisuras 0.0%, erosión 48.7%, eflorescencia 0% siendo la Erosión con más porcentajes.

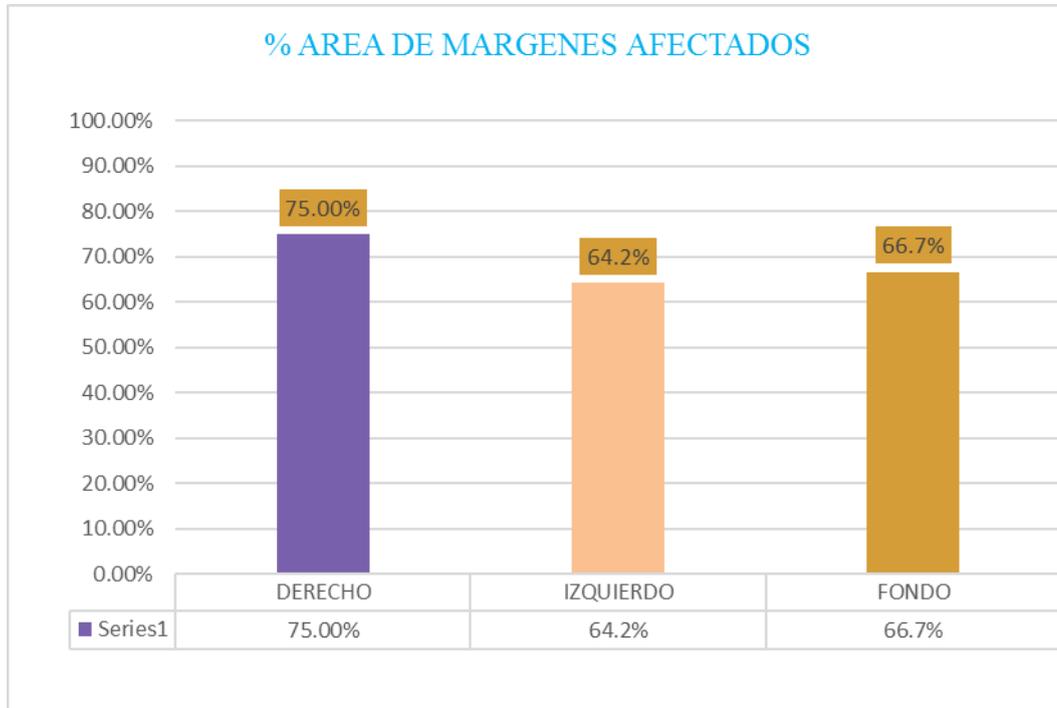
Grafico N°18. Área por márgenes afectados por patologías U.M 9.

Interpretación: observamos que el canal de concreto que con más patologías presenta es el margen del derecho con un 75.00%.

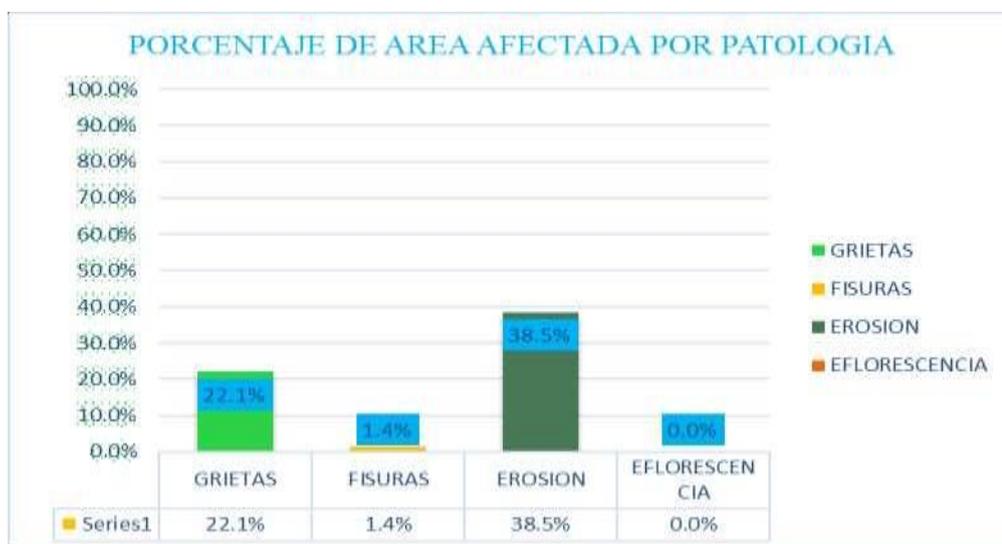
Grafico N°19. Porcentaje de área afectada por patologías U.M 10.

Interpretación: se observa que en la unidad muestral 10, tiene 22.10% grietas, fisuras 1.4%, erosión 38.50% y eflorescencia 0%, siendo la Erosión con más porcentajes.

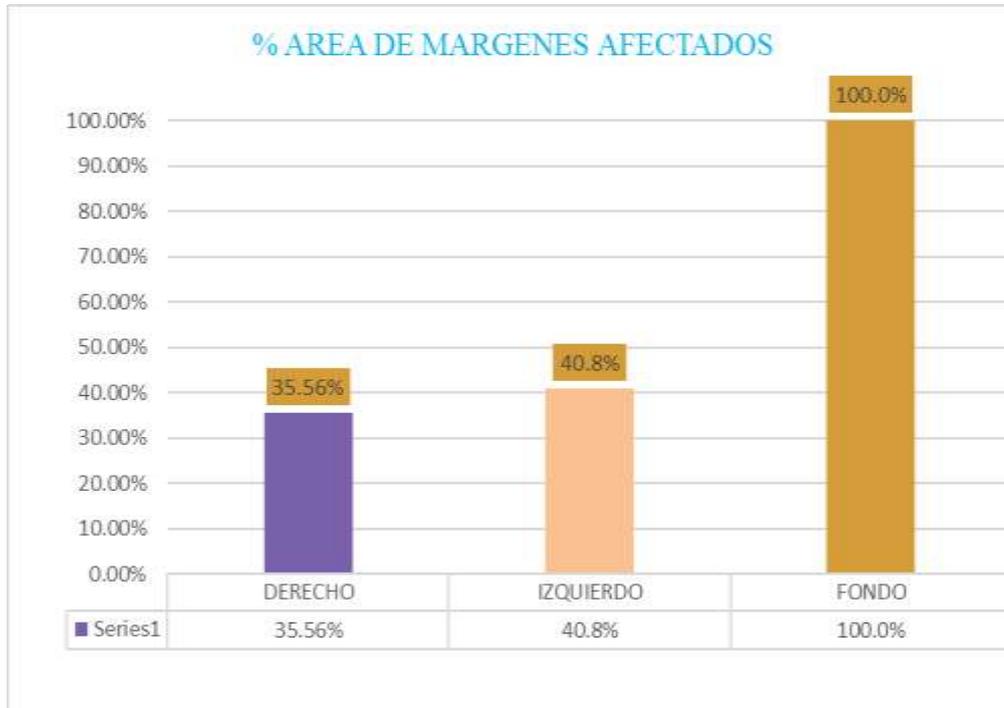
Grafico N°20. Área por márgenes afectados por patologías U.M 10.

Interpretación: observamos que el canal de concreto que con más patologías presenta es el margen del derecho con un 100%.

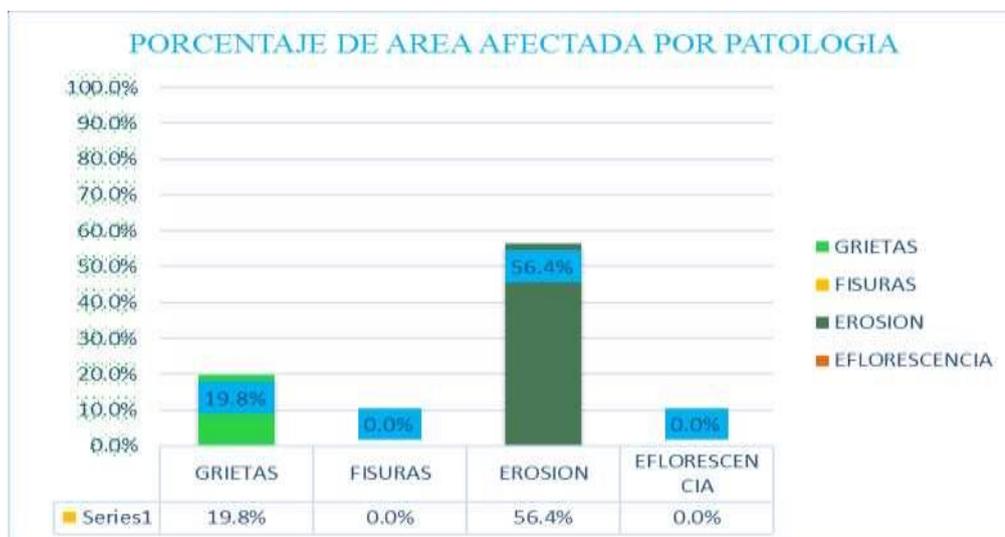
Gráfico N°21. Porcentaje de áreas afectada por patologías U.M 11.

Interpretación: se observa que en la unidad muestral, tiene 19.80% grietas, fisuras 0%, erosión 56.40% y eflorescencia 0%, siendo la Erosión con más porcentajes.

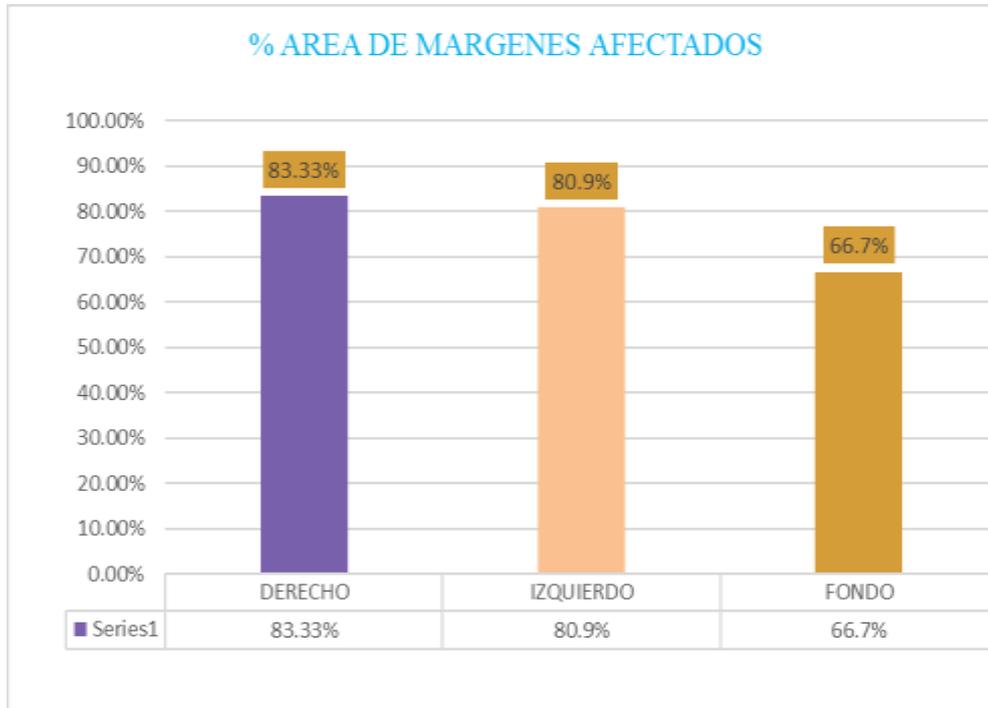
Grafico N°22. Área de márgenes afectados por patologías U.M 11.

Interpretación: observamos que el canal de concreto que con más patologías presenta es el margen del derecho con un 83.33%.

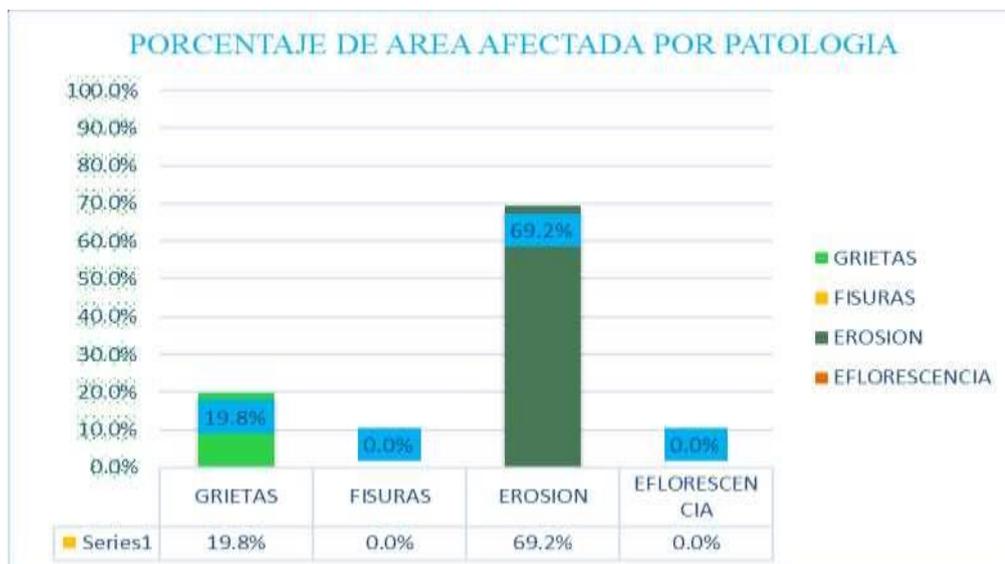
Grafico N°23. Porcentaje de área afectada por patologías U.M 12.

Interpretación: se observa que en la unidad muestral , 19.80 grietas, fisuras 0%, erosión 69.20%, eflorescencia 0% siendo la Erosión con más porcentajes.

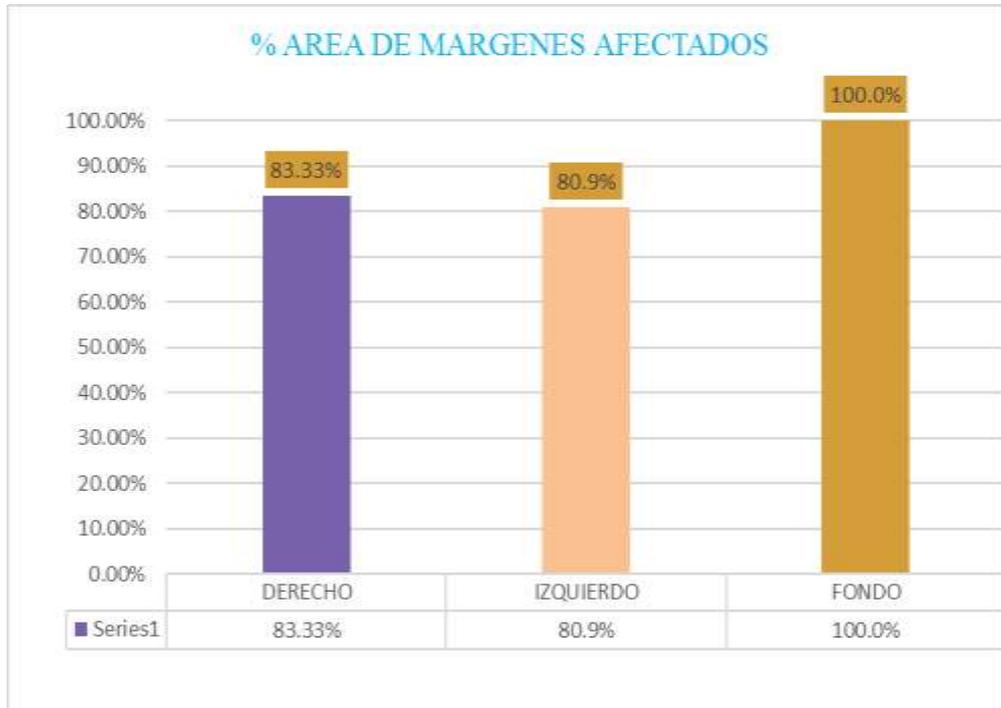
Grafico N°24. Área de márgenes afectados por patologías U.M 12.

Interpretación: observamos que el canal de concreto que con más patologías presenta es el margen del fondo con un 100.00%.

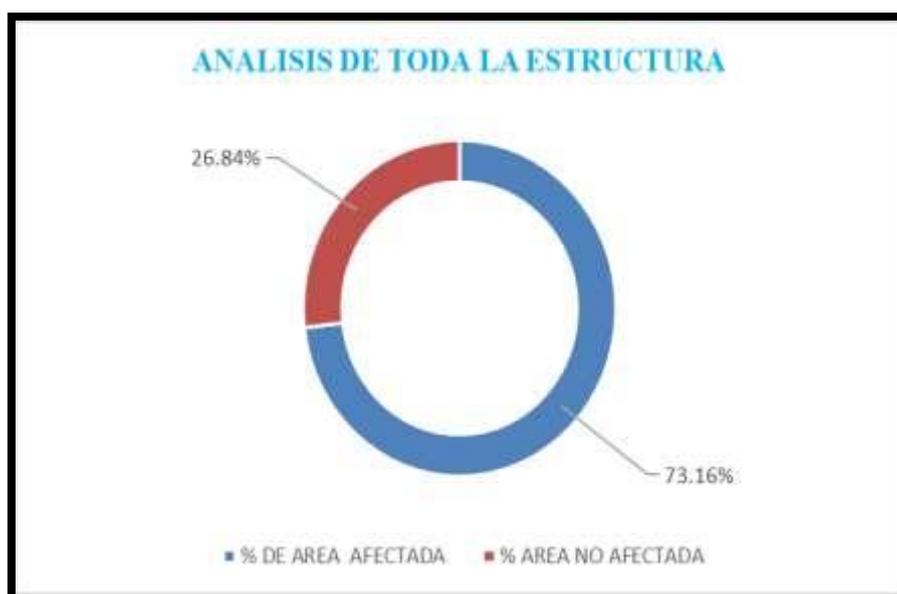
Grafico N°25. Análisis de toda la estructura.

Descripción: Se observa que el área total de la muestra es 140.4 m², se tiene un área afectada de 73.16 y un 26.84% no está afectada y no presenta patologías.

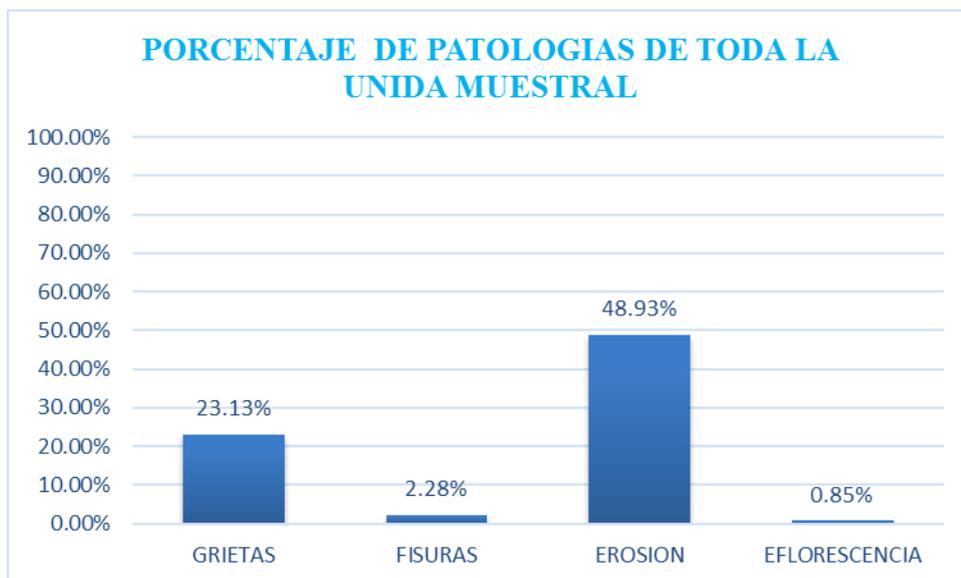
Grafico N°26. Patologías encontradas.

Descripción: Se observa que la patología con más incidencia es la erosión con 48.93% mientras que la grieta con 23.13 % y fisura 2.28% son las que menos incidencia presentan.

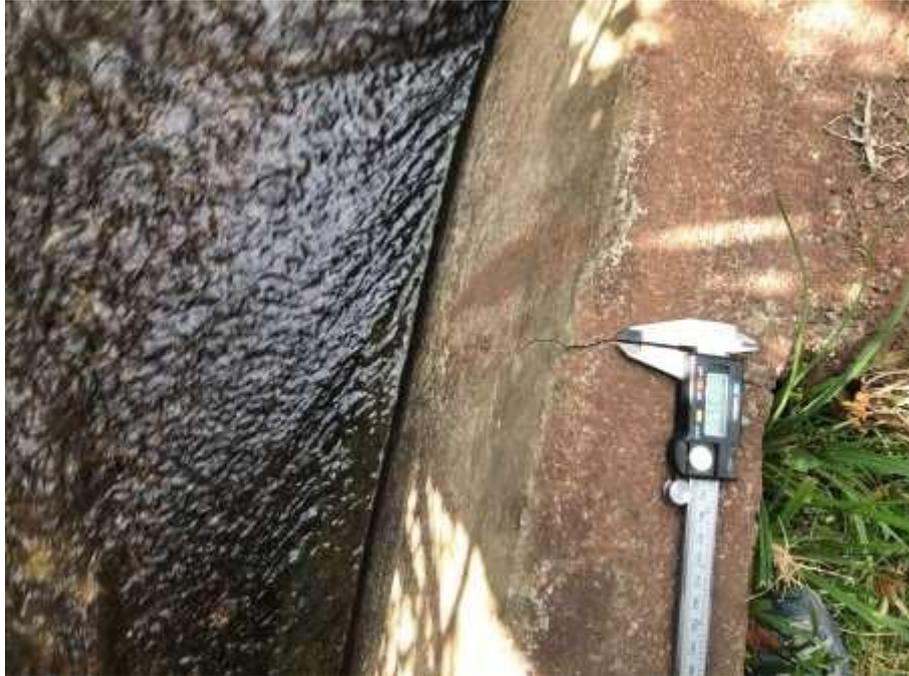
Fotografía N° 1 Toma de datos de una grieta, con ayuda del vernier.

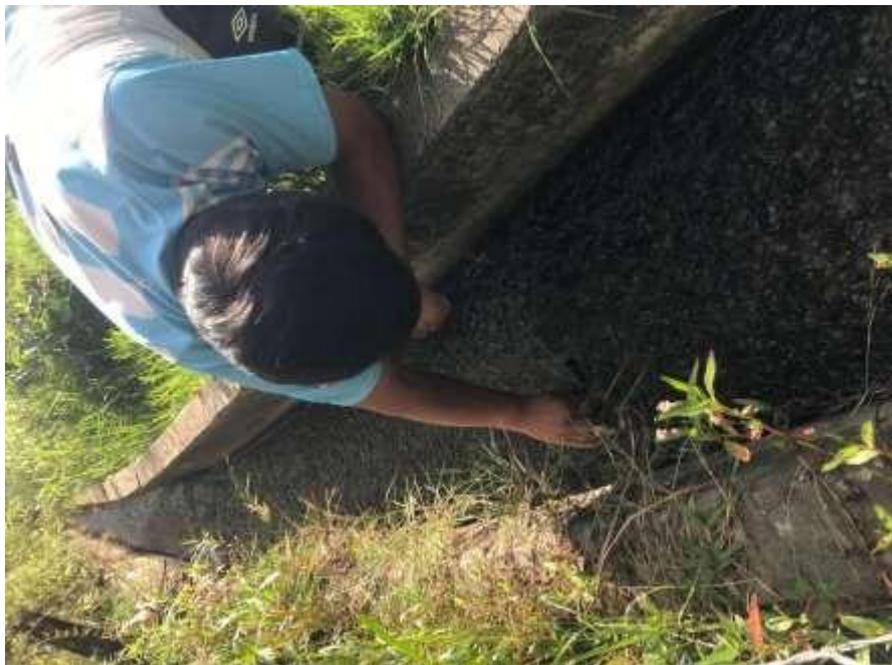
Fotografía N° 2: Medición de la profundidad de daño que tiene por la erosión el fondo de canal.

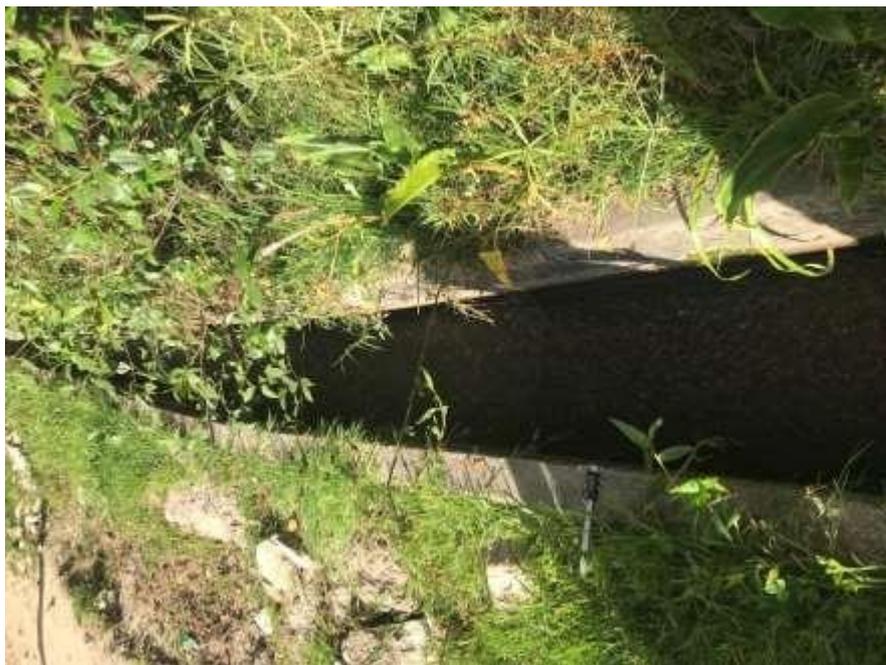
Fotografía N° 3: Presencia de erosión

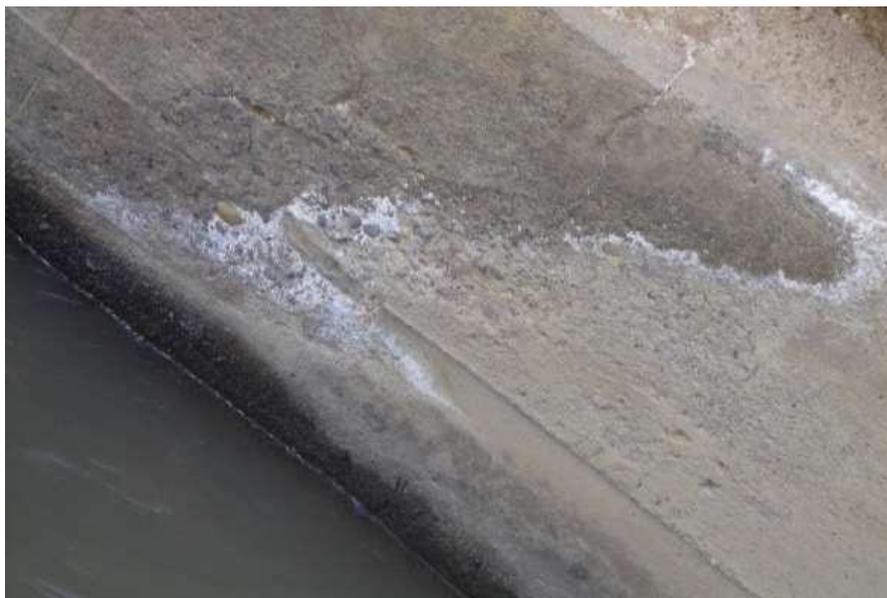
Fotografía N°7 se observa la presencia de eflorescencia, grieta y erosión

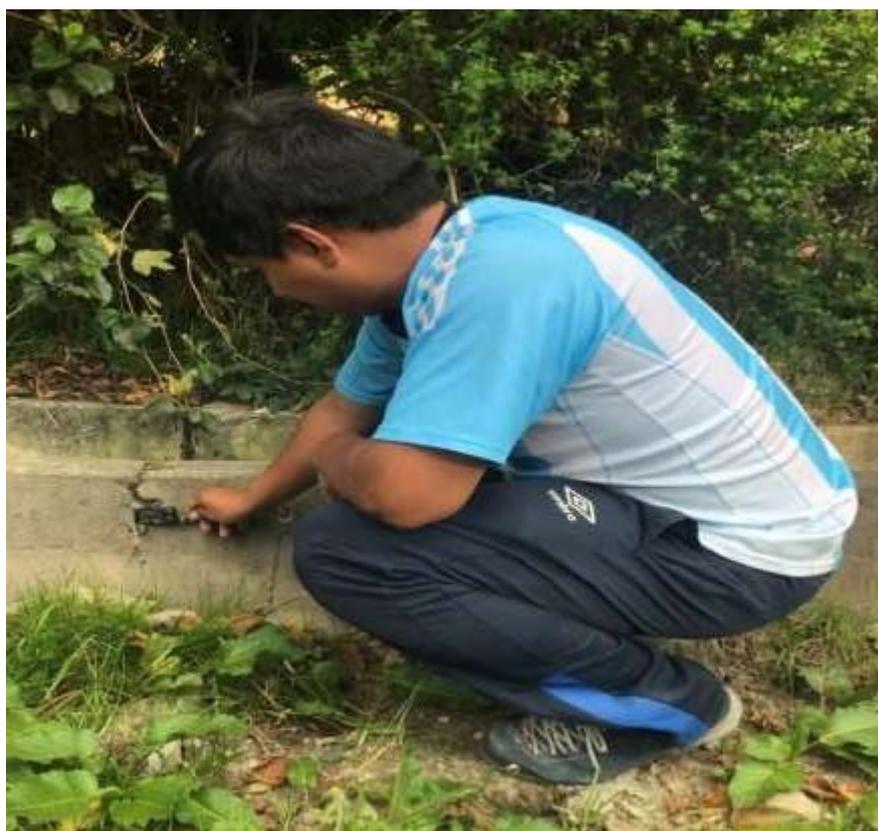
Fotografía N° 6: Presencia de grieta y medición con vernier.
