**UNIVERSIDAD CATÓLICA LOS ÁNGELES  
CHIMBOTE**

**DETERMINACIÓN Y EVALUACIÓN DE LAS  
PATOLOGÍAS DEL CONCRETO EN EL CANAL DE  
REGADIO SEDE CHANCAY – HUARAL ENTRE LAS  
PROGRESIVAS (5+000 - 6+000) KM DEL SECTOR LOS  
NATURALES A RETES, DISTRITO HUARAL,  
PROVINCIA HUARAL, DEPARTAMENTO LIMA, 2019**

**TESIS PARA OPTAR EL TÍTULO PROFESIONAL DE  
INGENIERO CIVIL**

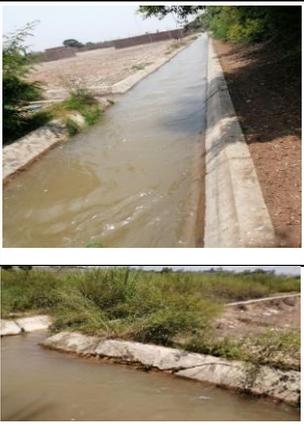
TESISTA	BACH. MORALES MORALES, WALTER			ASESOR	MGTR. CANTU PRADO, VICTOR					FECHA:
DEPARTAMENTO	LIMA		LOCALIDAD	LOS NATURALES A RETES		USO	REGADÍO					
PROVINCIA	HUARAL		CAPTACIÓN	RIO CHANCAY - HUARAL		CANAL	CHANCAY - HUARAL					
DISTRITO	HUARAL		TIPO DE	CANAL TRAPEZOIDAL DE		ANTIGÜEDAD	17 AÑOS					
ELEMENTO	PATOLOGIAS	PUNTO	MEDIDAS		PROFUNDIDAD	ABERTURA (MM)	EROSION (%)	EFLORESCENCIA	ÁREA AFECTADA	% AREA AFECTADA	NIVEL DE SEVERIDAD	FOTOGRAFIA
			ANCHO	LARGO								
MURO DERECHO	FISURA	1	0.00	0.00						0.00%

GRIETA	1	0.00	0.00						0.00%		
		2	0.25	0.50		6.00				0.13%	SEVERO	
		3	0.00	0.00						0.00%		
	EROSION	1	0.40	1.15	5.00		2.00%		0.46%	4.65%	LEVE	
		2	0.00	0.00			0.00%		0.00%			
		3	0.00	0.00			0.00%		0.00%			
	MOHO	1	0.00	0.00					0.00%	0.00%		
		2	0.00	0.00					0.00%	0.00%		
		3	0.00	0.00					0.00%	0.00%		
EFLORESCENCIA	1	0.00	0.00				0.00%	0.00%	0.00%			
	2	0.00	0.00				0.00%	0.00%	0.00%			
	3	0.00	0.00				0.00%	0.00%	0.00%			
FRACTURAMIENTO	1	0.50	1.60		70.00			0.80%	27.27%	SEVERO		
	2	0.50	3.00		70.00			1.50%				
	3	0.50	0.80		70.00			0.40%				
FONDO DE CANAL	FISURA	1	0.00	0.00					0.00%

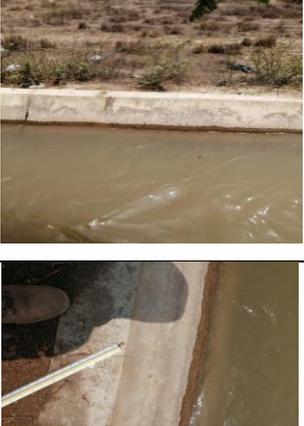
EFLORESCENCIA	1	0.00	0.00				0.00%	0.00%	0.00%			
	2	0.00	0.00				0.00%	0.00%	0.00%			
	3	0.00	0.00				0.00%	0.00%	0.00%			
FRACTURAMIENTO	1	0.00	0.00					0.00%	0.00%			
	2	0.00	0.00					0.00%	0.00%			
	3	0.00	0.00					0.00%	0.00%			
MURO IZQUIERDO	FISURA	1	0.20	0.07		0.80			0.01%	0.23%	SEVERO

2	0.23	0.04		1.00			0.01%			
		3	0.00	0.00					0.00%			
	GRIETA	1	0.00	0.00					0.00%			
		2	0.22	0.10		9.00			0.02%	0.51%	SEVERO	
		3	0.40	0.07		10.00			0.03%			
	EROSION	1	0.00	0.00			0.00%		0.00%	0.00%		
		2	0.00	0.00			0.00%		0.00%			
		3	0.00	0.00			0.00%		0.00%			
	MOHO	1	0.00	0.00					0.00%	0.00%		
		2	0.00	0.00					0.00%	0.00%		
		3	0.00	0.00					0.00%	0.00%		
EFLORESCENCIA	1	0.25	3.00				7.58%	0.75%	24.24%	MODERADO		
	2	0.25	3.00				7.58%	0.75%				
	3	0.30	3.00				9.09%	0.90%				
FRACTURAMIENTO	1	0.50	0.50		10.00			0.25%	20.71%	SEVERO		
	2	0.60	3.00		12.00			1.80%				
	3	0.00	0.00					0.00%

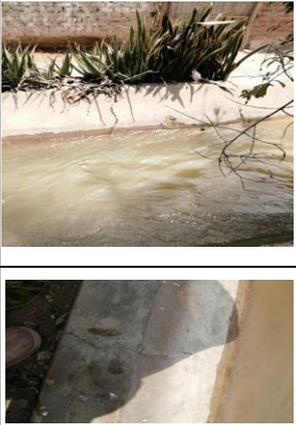
TESISTA	BACH. MORALES MORALES, WALTER			ASESOR	MGTR. CANTU PRADO, VICTOR			FECHA:		
DEPARTAMENTO	LIMA	LOCALIDAD	LOS NATURALES A RETES		USO	REGADÍO						
PROVINCIA	HUARAL	CAPTACIÓN	RIO CHANCAY - HUARAL		CANAL	CHANCAY - HUARAL						
DISTRITO	HUARAL	TIPO DE	CANAL TRAPEZOIDAL DE		ANTIGÜEDAD	17 AÑOS						
ELEMEN TO	PATOLOGIAS	PAN TO	MEDIDAS		PROFUN DIDAD	ABERTUR A (MM)	EROSION (%)	EFLORES CENCIA	ÁREA AFECTAD	% AREA AFECTAD	NIVEL DE SEVERID	FOTOGRAFIA
MURO DERECHO	FISURA	1	0.00	0.00					0.00	0.00%

2	0.70	0.08		15.00			0.06	0.57%	SEVERO	
		3	0.00	0.00					0.00	0.00%		
	EROSION	1	0.00	0.00				0.00%	0.00	0.00%		
		2	0.00	0.00				0.00%	0.00	0.00%		
		3	0.00	0.00				0.00%	0.00	0.00%		
	MOHO	1	0.00	0.00					0.00	0.00%		
		2	0.00	0.00					0.00	0.00%		
		3	0.00	0.00					0.00	0.00%		
EFLORESCENCIA	1	0.20	3.00				6.06%	0.60	18.18%	MODERADO		
	2	0.20	3.00				6.06%	0.60	18.18%	MODERADO		
	3	0.20	3.00				6.06%	0.60	18.18%	MODERADO		
FRACTURAMIENTO	1	0.00	0.00					0.00	0.00%			
	2	0.00	0.00					0.00	0.00%			
	3	0.00	0.00					0.00	0.00%			
FONDO DE CANAL	FISURA	1	0.00	0.00				0.00	0.00%

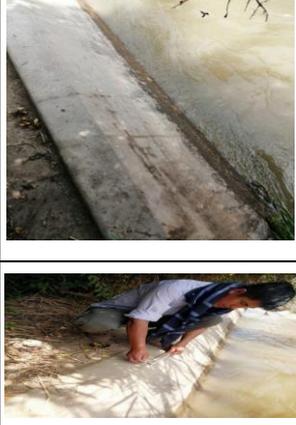
3	0.00	0.00					0.00	0.00%		
EFLORESCENCIA	1	0.00	0.00				0.00%	0.00	0.00%			
	2	0.00	0.00				0.00%	0.00	0.00%			
	3	0.00	0.00				0.00%	0.00	0.00%			
FRACTURAMIENTO	1	0.00	0.00					0.00	0.00%			
	2	0.00	0.00					0.00	0.00%			
	3	0.00	0.00					0.00	0.00%			
MURO IZQUIERDO	FISURA	1	0.30	0.03		0.70		0.01	0.20%	SEVERO

2	0.00	0.00				0.00	0.00%			
		3	0.35	0.03		0.70		0.01	0.20%	SEVERO		
	GRIETA	1	0.00	0.00					0.00	0.00%		
		2	0.80	0.07		7.00			0.06	0.57%		SEVERO
		3	0.00	0.00					0.00	0.00%		
	EROSION	1	0.10	3.00	10.00			4.00%	0.30	3.03%		LEVE
		2	0.00	0.00				0.00%	0.00	0.00%		
		3	0.00	0.00				0.00%	0.00	0.00%		
	MOHO	1	0.00	0.00					0.00	0.00%		
		2	0.00	0.00					0.00	0.00%		
		3	0.00	0.00					0.00	0.00%		
EFLORESCENCIA	1	0.10	3.00				3.03%	0.30	15.15%	MODERADO		
	2	0.20	3.00				6.06%	0.60	15.15%	MODERADO		
	3	0.20	3.00				6.06%	0.60	15.15%	MODERADO		
FRACTURAMIENTO	1	0.00	0.00					0.00	0.00%			
	2	0.00	0.00					0.00	0.00%

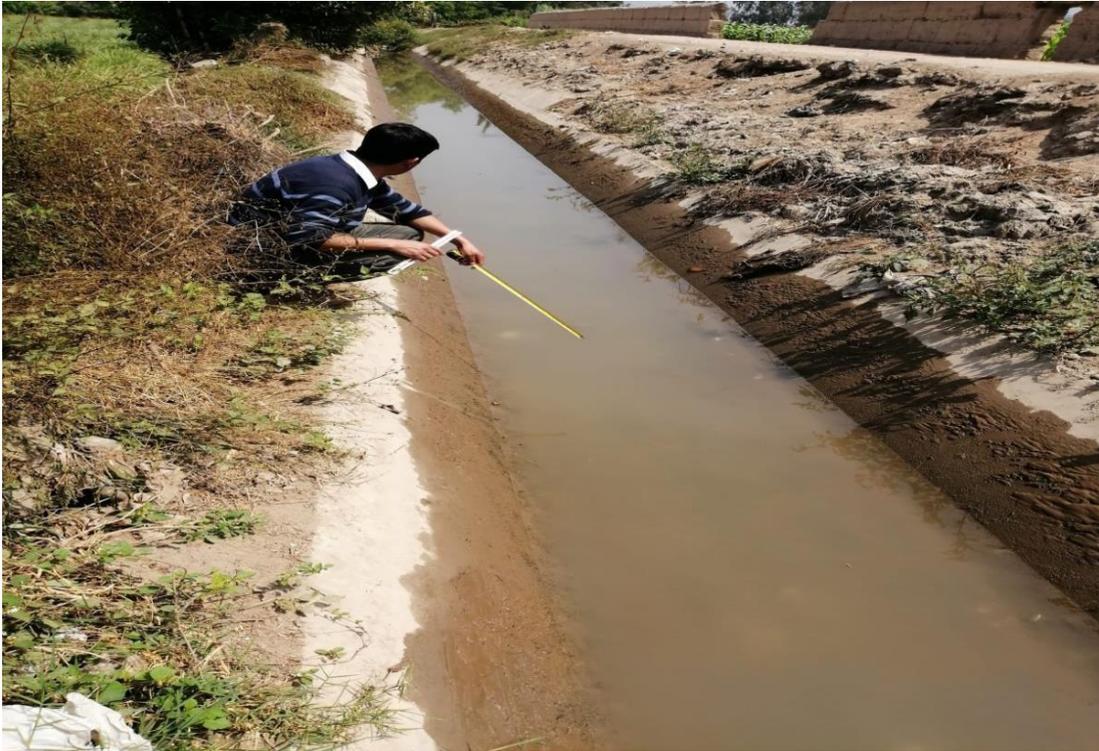
Fotografía 01: Tomando medidas del Sedimentación.

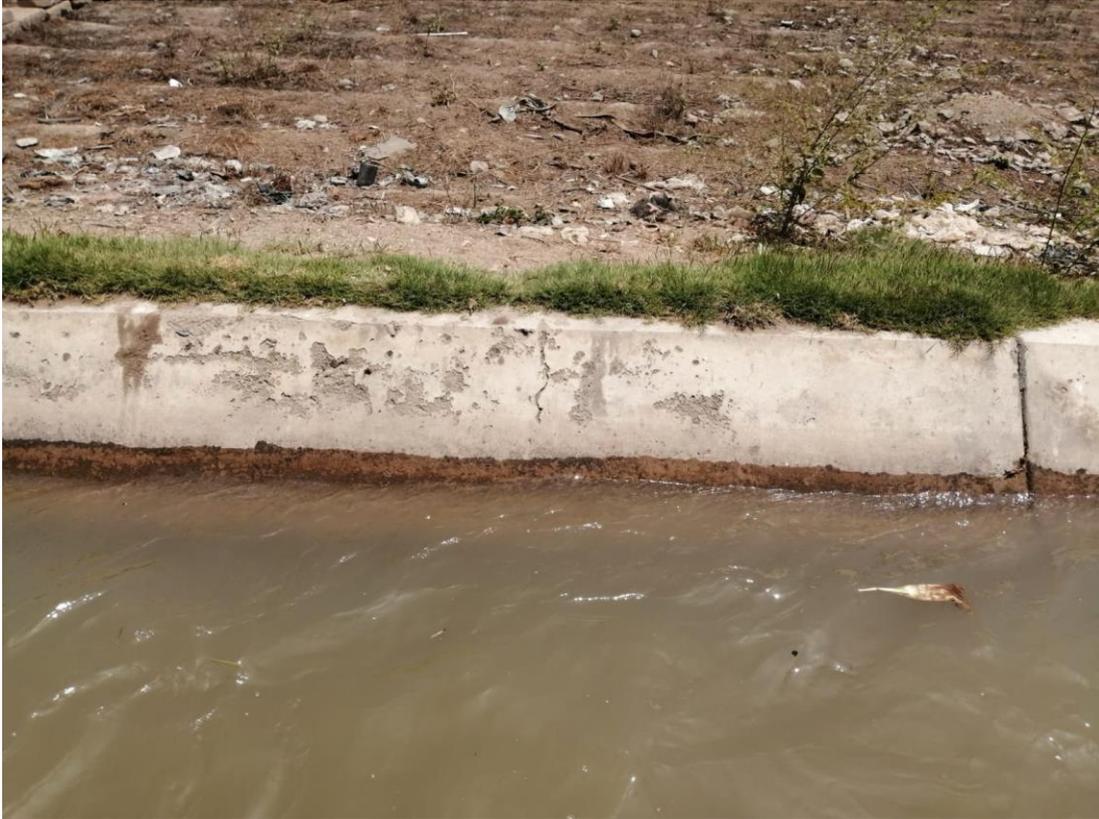
Fotografía 02: Tomando medidas grietas.

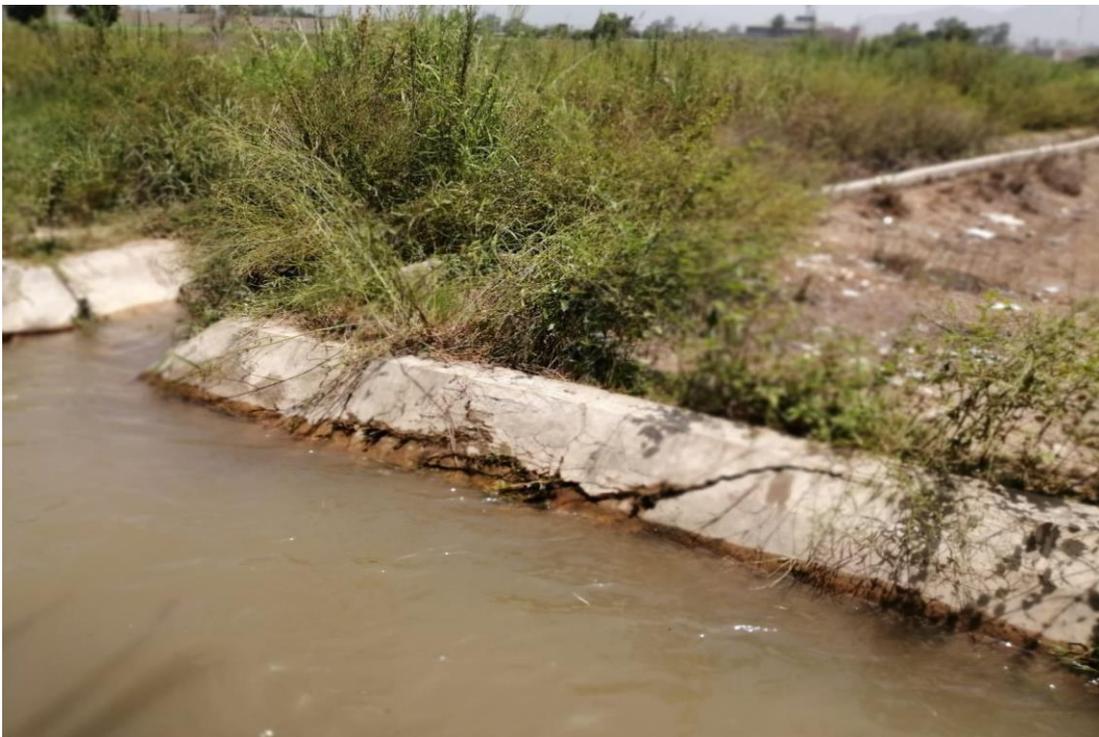
Fotografía 03: Tomando medidas fracturamiento.

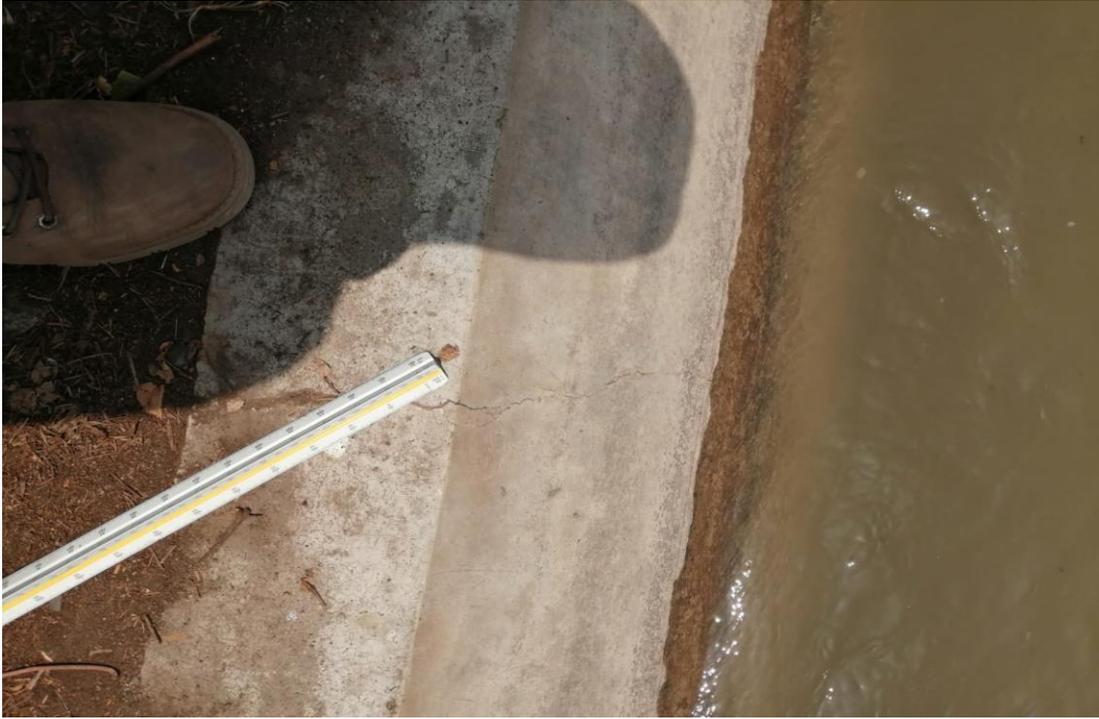
Fotografía 04: Tomando medidas fisura.
