**DETERMINACIÓN Y EVALUACIÓN DE PATOLOGÍAS
EN EL CANAL DE RIEGO VINCOCOTA ENTRE LAS
PROGRESIVAS (1+400km AL 2+500 km), CASERÍO DE
VINCOCOTA DISTRITO DE RAHUAPAMPA,
PROVINCIA DE HUARI DEPARTAMENTO DE ÁNCASH –
2019**

**TRABAJO DE INVESTIGACIÓN PARA OPTAR EL
GRADO ACADÉMICO DE BACHILLER EN INGENIERÍA
CIVIL**

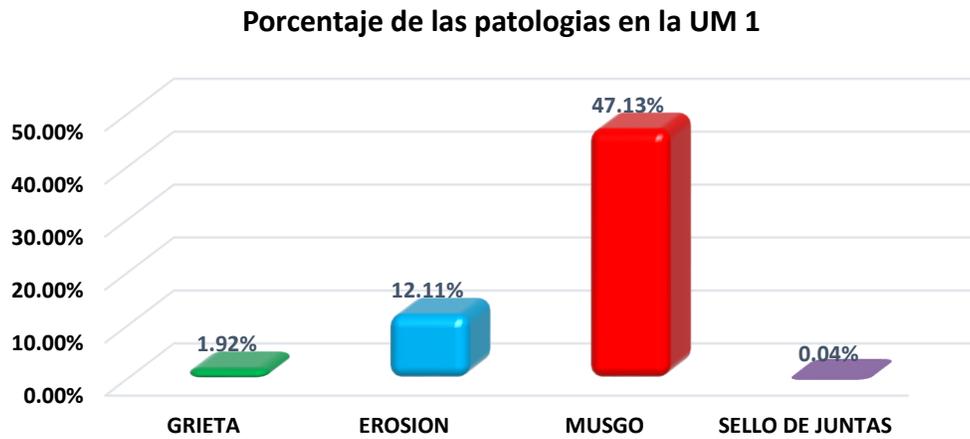
Graficas 1. Porcentaje de las Patologías de la muestra 1

- ✓ En la gráfica 1. Se observa la patología que más resalta de la muestra N°1, es la patología de erosión con un 12.11% de afectación con un nivel de severidad (moderada)

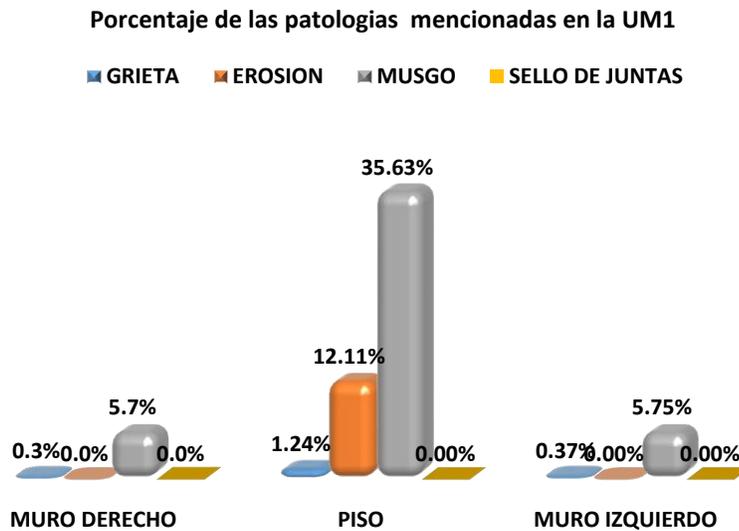
Graficas 2. Porcentaje específicas de las patologías de la muestra 1

- ✓ En la gráfica 2. Se observa la patología que sobresale en la estructura (muro derecho, piso, muro izquierdo) se observa que el elemento más afectado es el piso con la patología erosión con un porcentaje de 12.11%.

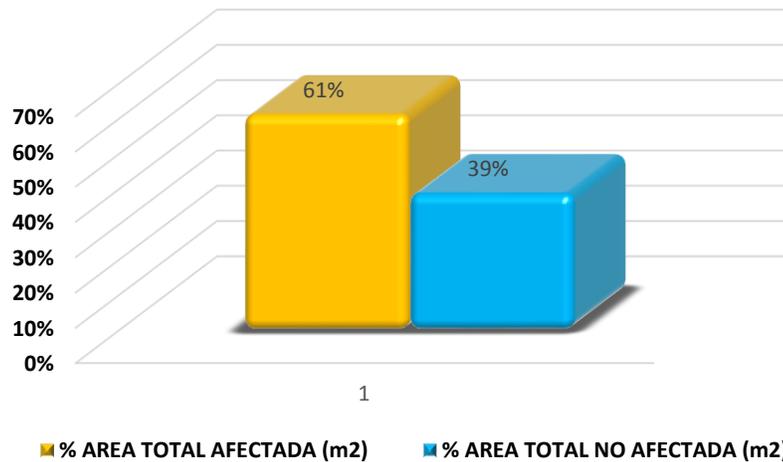
Porcentaje de area con patologia y sin patologia en la UM1

- ✓ En la gráfica 3. Tenemos las áreas más afectadas y no afectadas en la unidad maestra N°1, que el 61% está afectada por los daños patológicos de (grietas, musgo, erosión, sello de juntas).

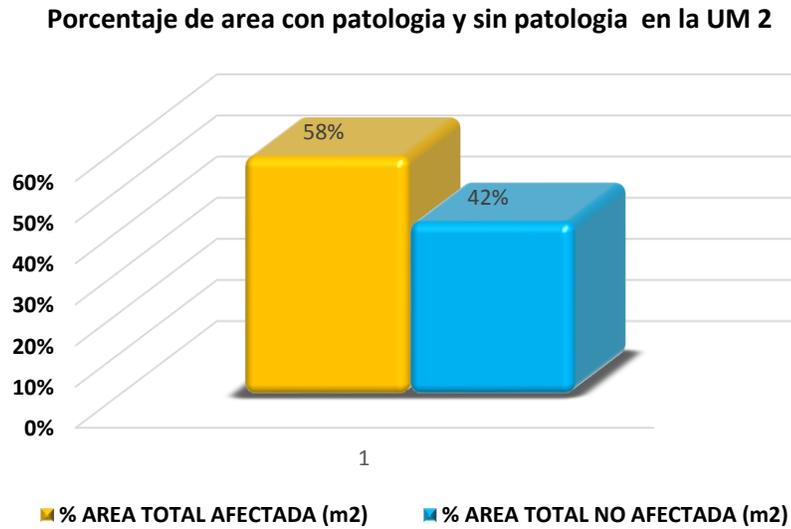
Graficas 6.porcentaje de las áreas afectadas con y sin patologías de la muestra 2

- ✓ En la gráfica 6. Tenemos las áreas más afectas y no afectadas en la unidad maestra N°2, que el 58% está afectada por los daños patológicos de (grietas. musgo, erosión, sello de juntas).

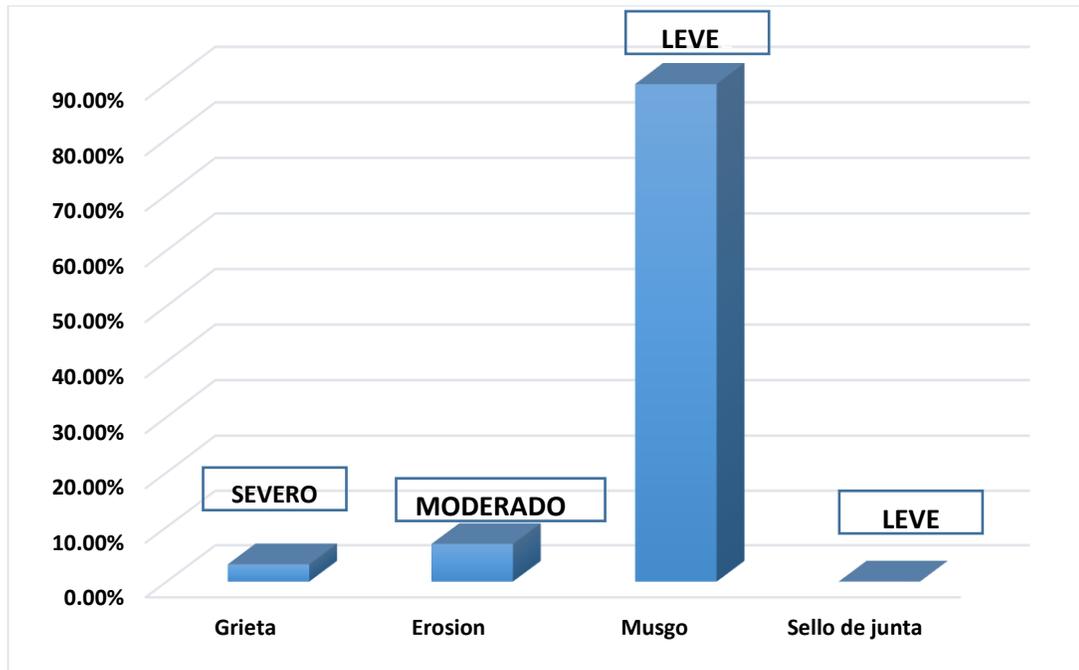
Graficas 26. Nivel de severidad de las patologías.

Interpretación: según la gráfica la unidad muestra N° 2,3,4, son las afectadas por la patología GRIETA con un área afectada 12.12% con un nivel de severidad SEVERA, según los resultados obtenidos en toda unidad maestra se llegó a concluir que la condición de servicio es: **REGULAR**

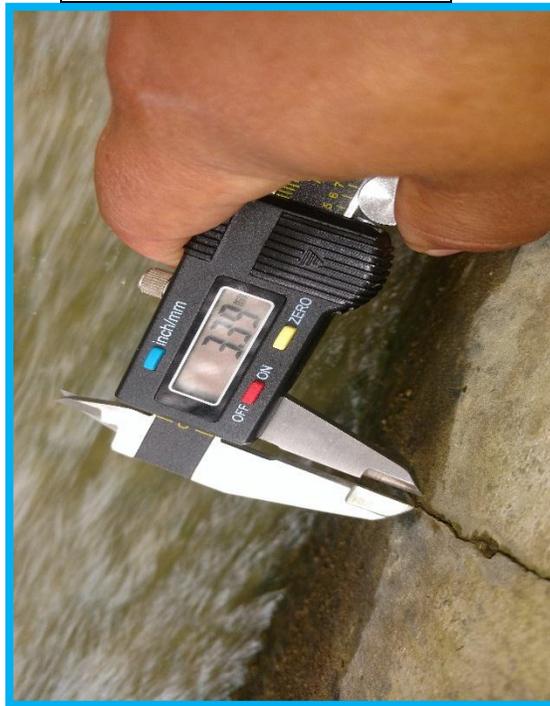
Grietas

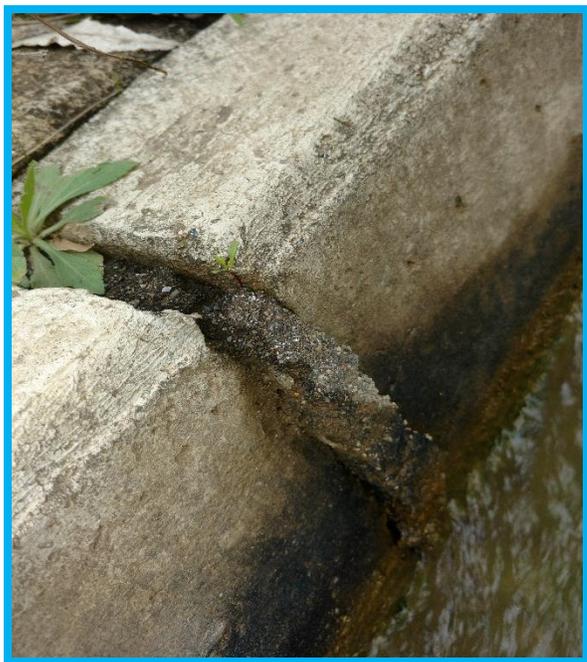
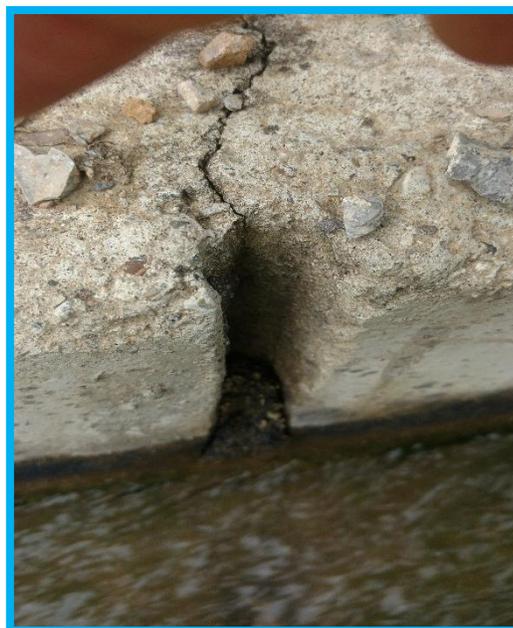
Sello de junta

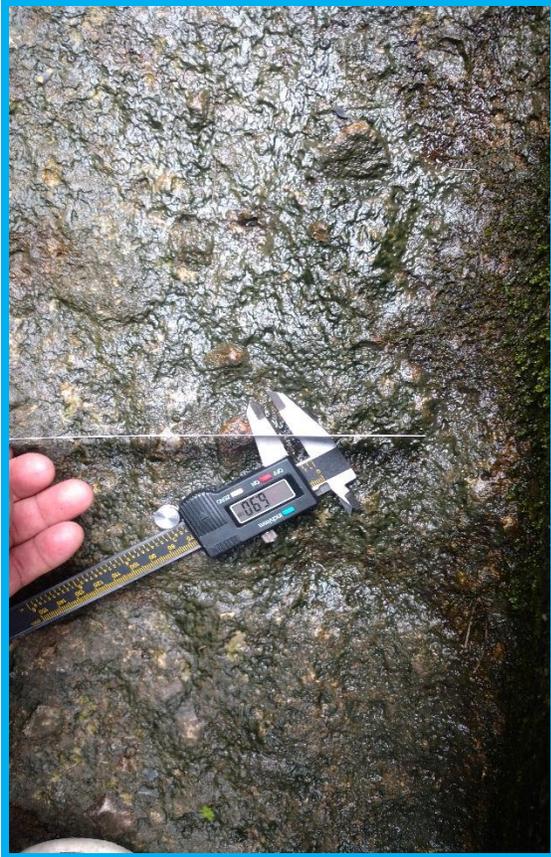
Erosión

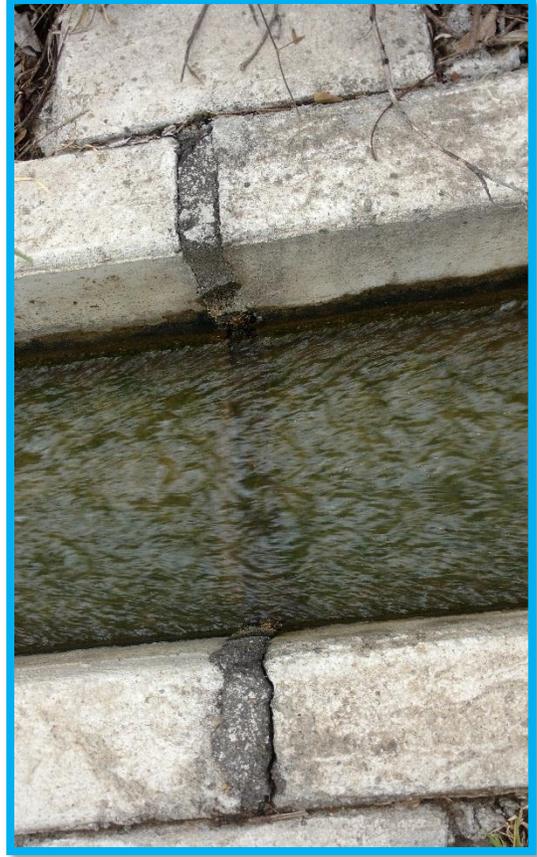
Deterioro del sello de junta
