**DETERMINACIÓN Y EVALUACIÓN DE LAS PATOLOGÍAS
DEL CONCRETO EN EL CANAL DE RIEGO FLORIDA,
DESDE EL TRAMO 5+500 Km AL 7+000 Km, DISTRITO DE
CARHUAZ, PROVINCIA DE CARHUAZ, DEPARTAMENTO
DE ANCASH, 2019**

**TRABAJO DE INVESTIGACIÓN PARA OPTAR EL GRADO
ACADÉMICO DE BACHILLER EN INGENIERÍA CIVIL**

AUTORA
QUEZADA ASECIO NATALY EMELYN

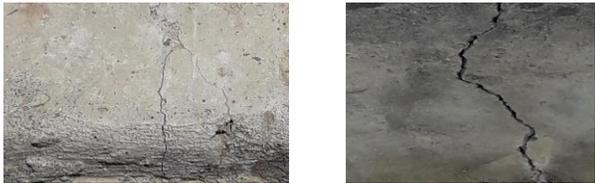
GRIETA DE NIVEL SEVERO Y FISURA DE NIVEL MODERADO ENCONTRADO EN EL MURO DERECHO. GRIETA DE NIVEL SEVERO Y PRESENCIA DE MUSGO EN EL MURO IZQUIERDO.

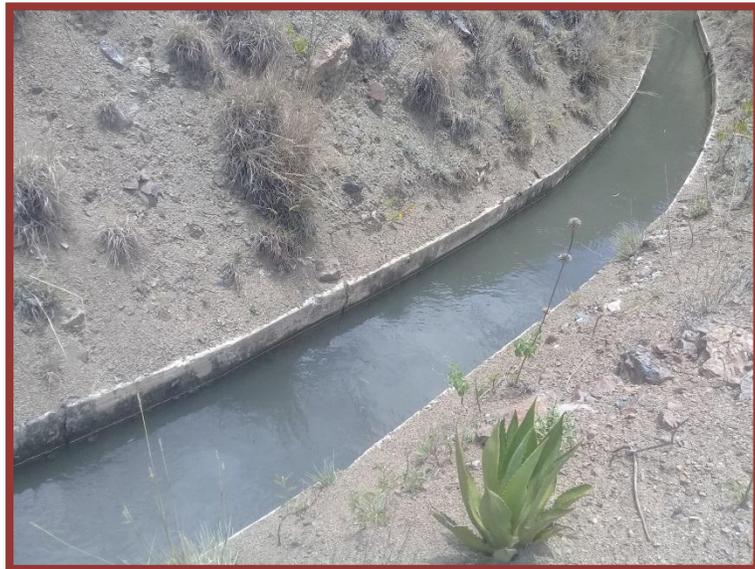
Fotografía N° 04: Vista de las grietas identificadas en las curvas del canal.
