**DETERMINACIÓN Y EVALUACIÓN DE LAS
PATOLOGÍAS DEL CONCRETO EN EL CANAL DE
REGADÍO POCYAC (PROGRESIVAS 0+000KM – 1+000
KM) SECTOR DE RECRISH DEL DISTRITO DE
INDEPENDENCIA, PROVINCIA DE HUARAZ,
DEPARTAMENTO DE ANCASH – 2019**

**TRABAJO DE INVESTIGACIÓN PARA OPTAR EL GRADO
ACADÉMICO DE BACHILLER EN INGENIERÍA CIVIL**

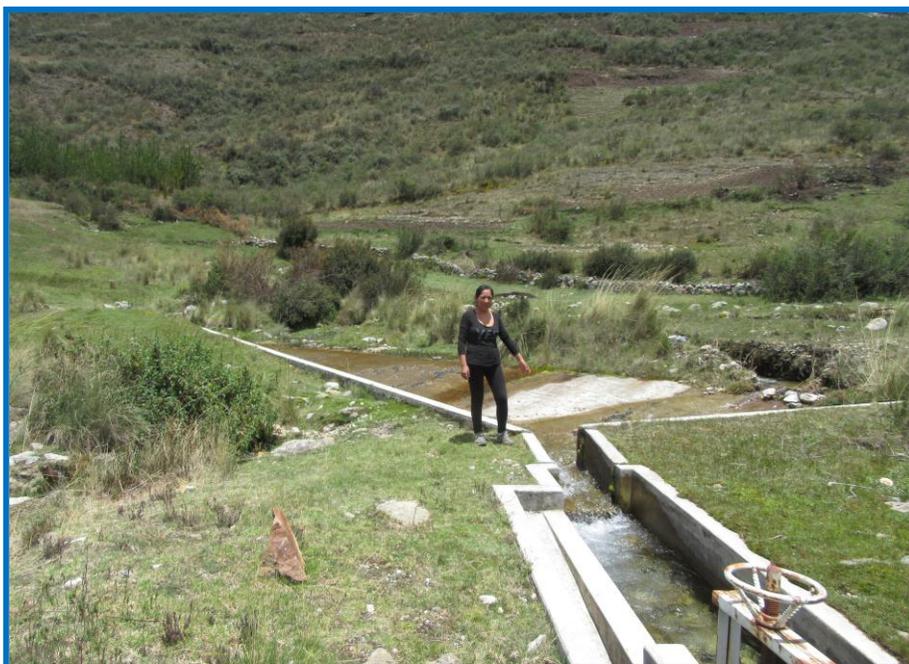
Imagen 2: Vista de la toma del canal de Pocyac

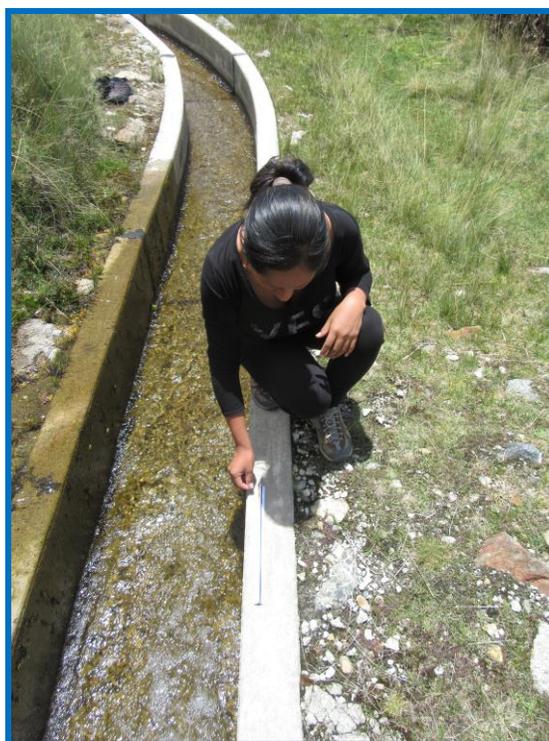
Imagen 3: Realizando la medición de la patología que afecta al concreto.

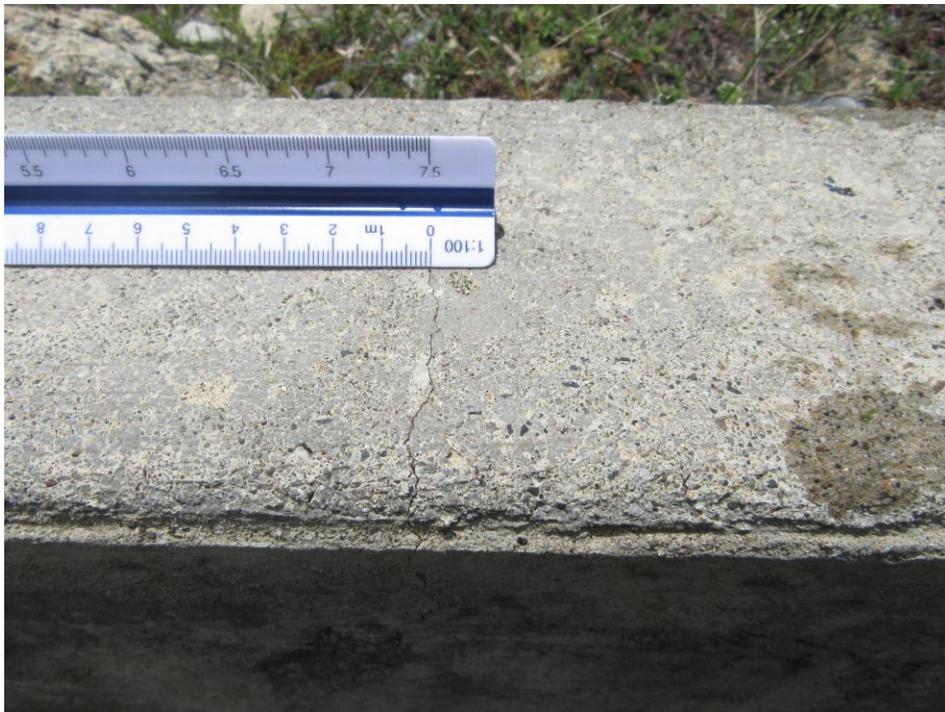
Imagen 4: Medición de la patología fisura

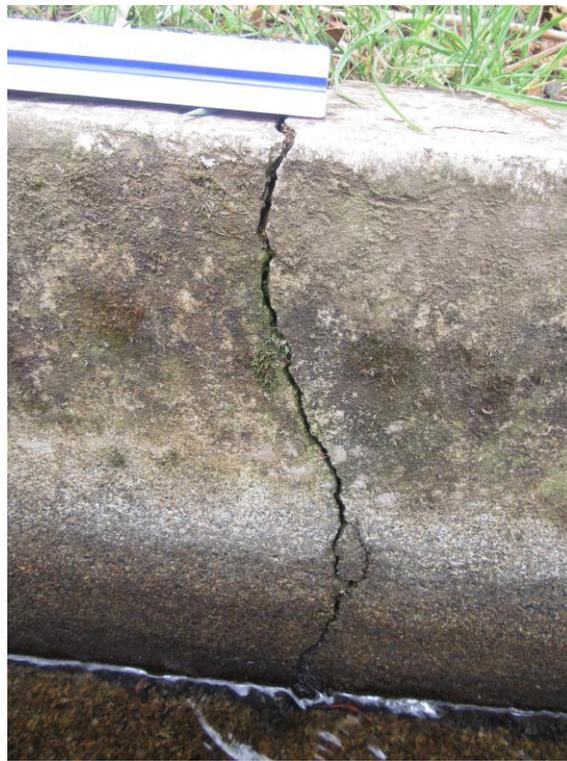
Imagen 5: Medición de la patología grieta.

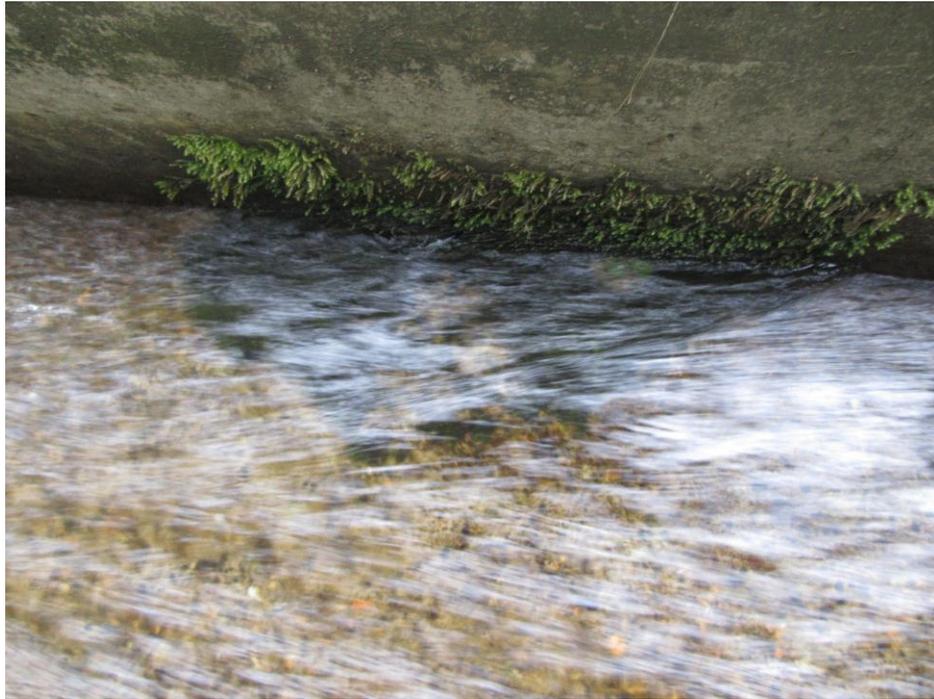
Imagen 6: Vista de la patología musgo

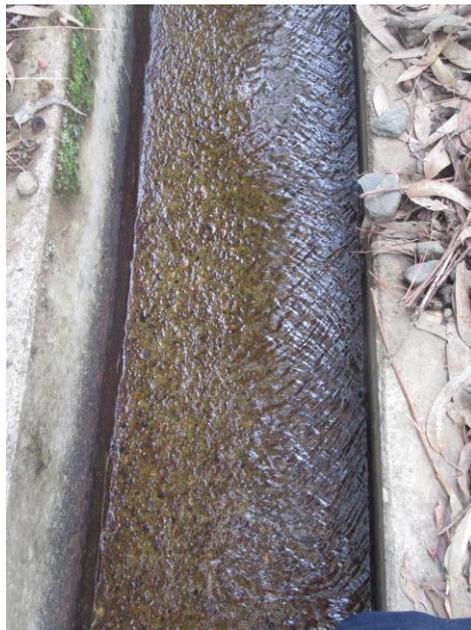
Imagen 7: Vista de la patología erosión
