UNIVERSIDAD CATÓLICA LOS ÁNGELES
CHIMBOTE

FACULTAD DE INGENIERÍA
ESCUELA PROFESIONAL DE INGENIERÍA CIVIL

DETERMINACIÓN Y EVALUACIÓN DE LAS PATOLOGÍAS
DEL CERCO PERIMÉTRICO DE LA INSTITUCIÓN
EDUCATIVA 14013, SEÑOR DE LA DIVINA
MISERICORDIA, DISTRITO 26 DE OCTUBRE, PROVINCIA
DE PIURA, DEPARTAMENTO DE PIURA, FEBRERO 2017.

**TESIS PARA OPTAR EL TÍTULO PROFESIONAL DE
INGENIERO CIVIL**

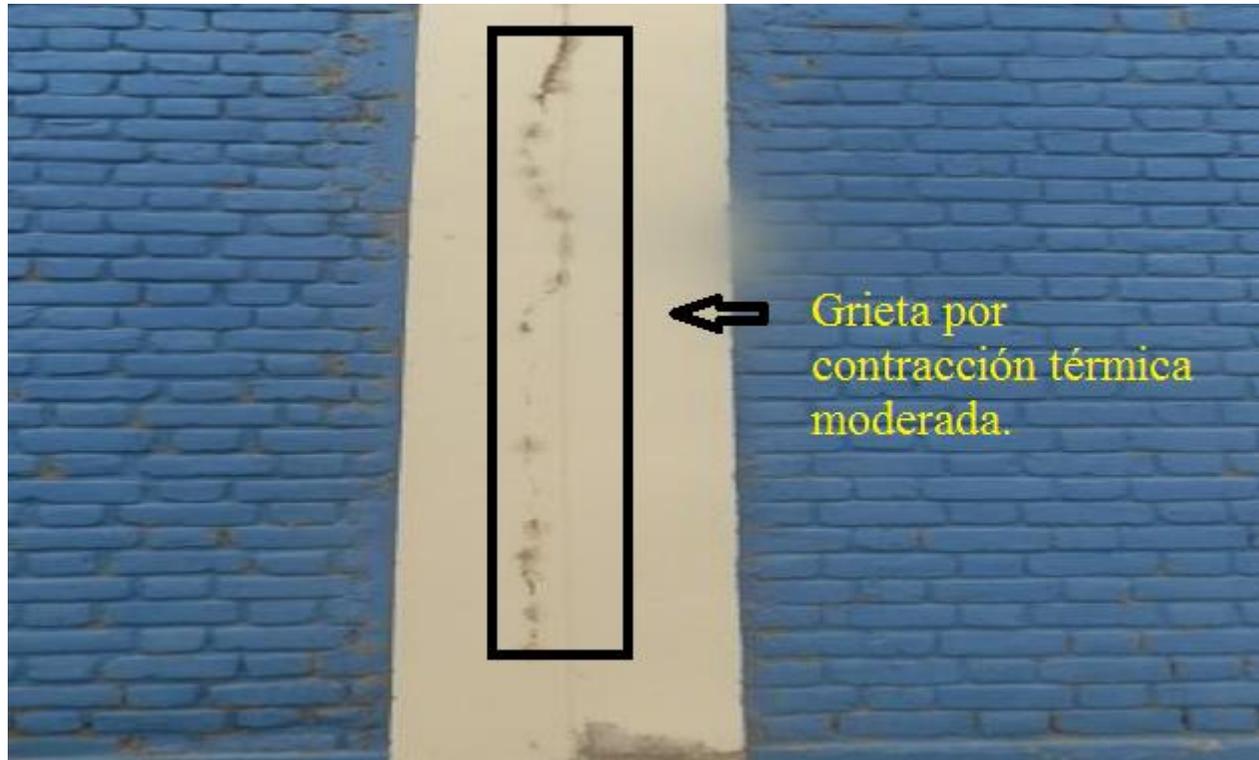
Imagen N° 26: Grieta en columna de albañilería confinada.

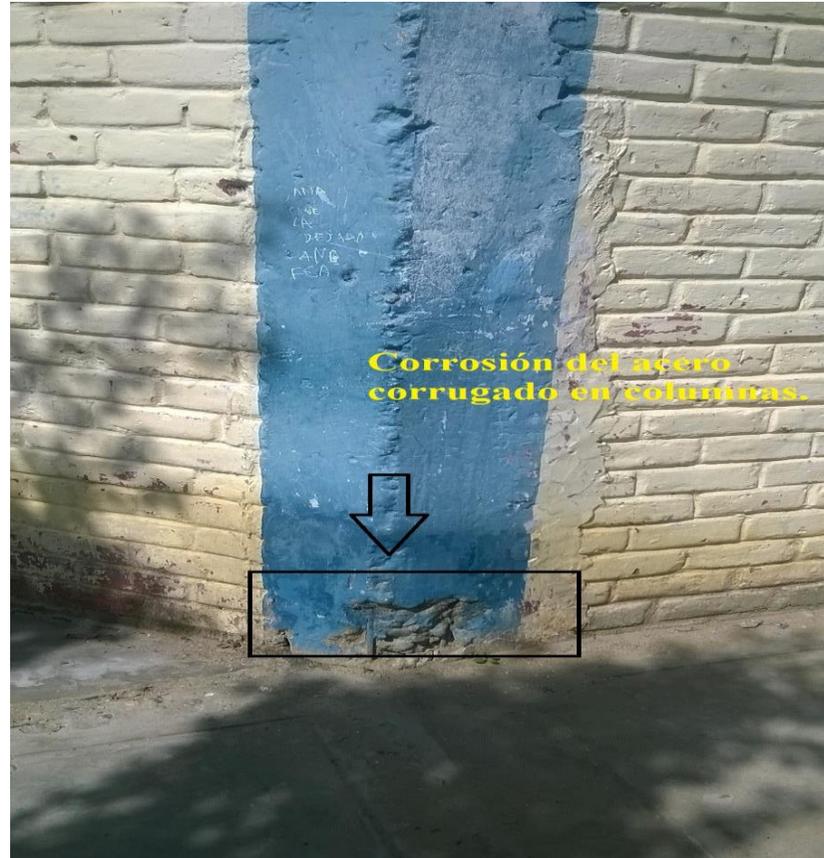
Imagen N° 27: Corrosión del acero corrugado en columnas de albañilería confinada.

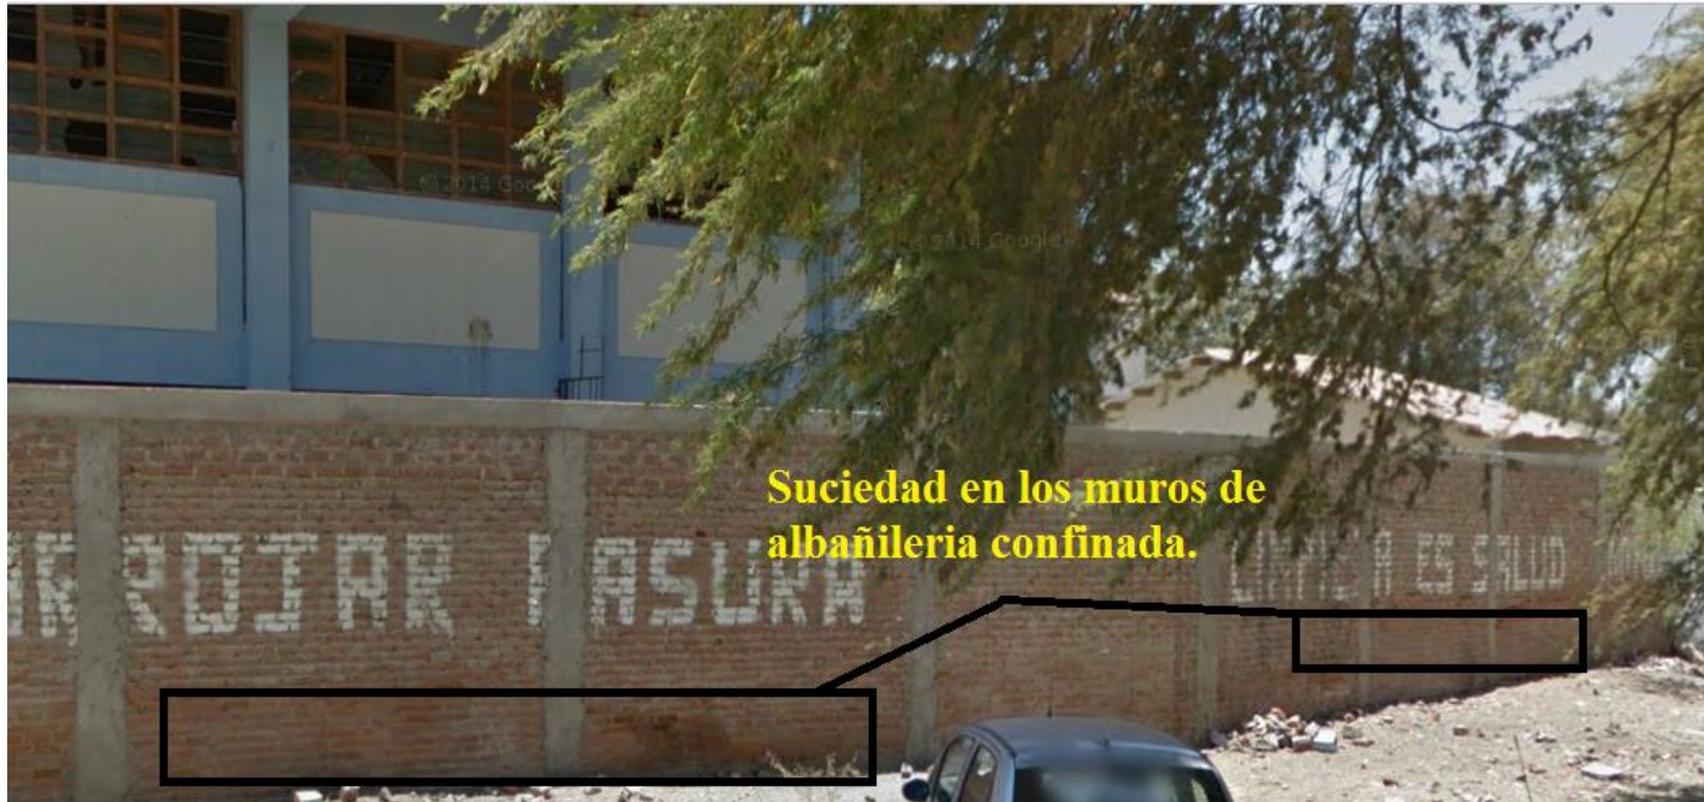
Imagen N° 28: Suciedad encontrada en las estructuras de albañilería confinada.
