UNIVERSIDAD CATÓLICA LOS ÁNGELES
CHIMBOTE

**DETERMINACIÓN Y EVALUACIÓN DE LAS
PATOLOGÍAS DEL CONCRETO EN LA CUNETA DE
LA CARRETERA MOJON-CHIQUIAN, DESDE LAS
PROGRESIVAS (15+000Km AL 16+000Km), DISTRITO
DE CHIQUIAN, PROVINCIA DE BOLOGNESI,
DEPARTAMENTO DE ANCASH-2019.**

**TESIS PARA OPTAR EL TÍTULO PROFESIONAL
DE INGENIERO CIVIL**

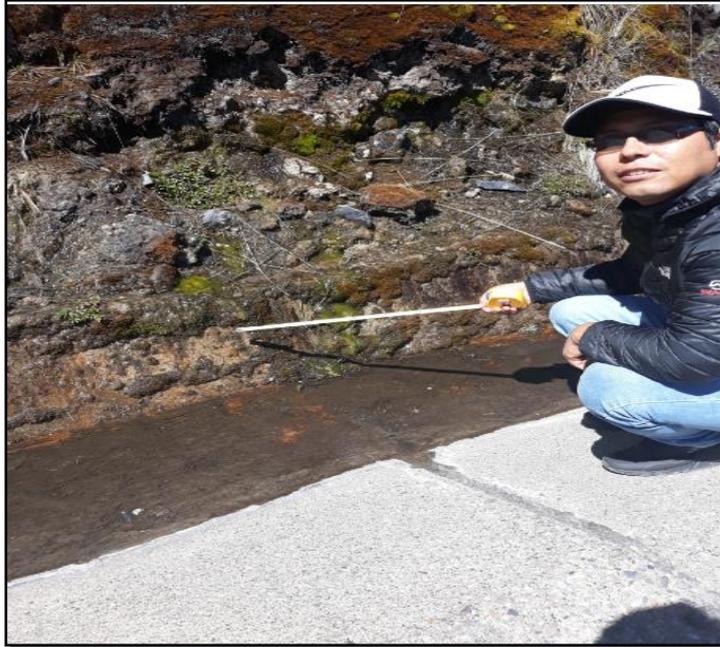
Fotografía N° 05: vista de musgo en el margen izquierdo de la cuneta.

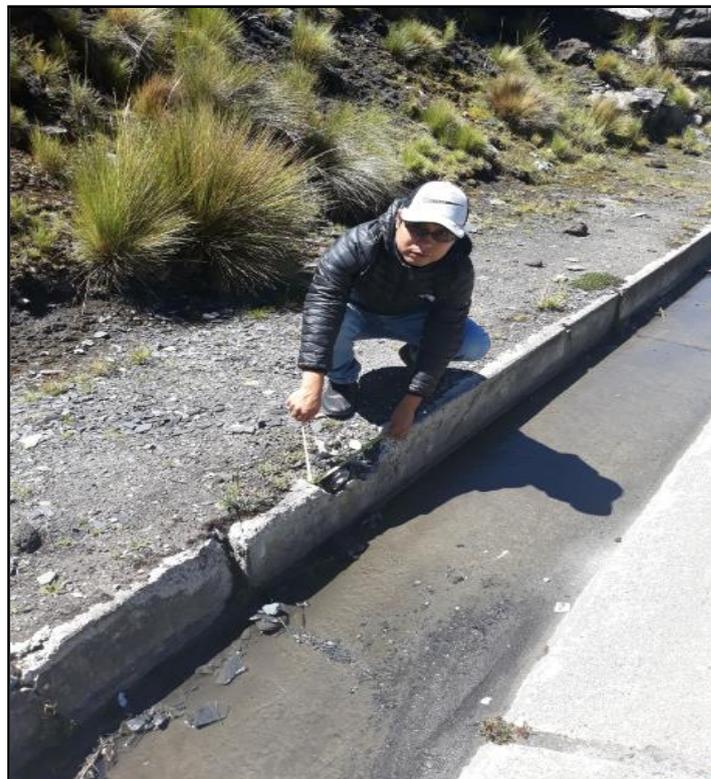
Fotografía N° 06: vista de la patología de fracturamiento.

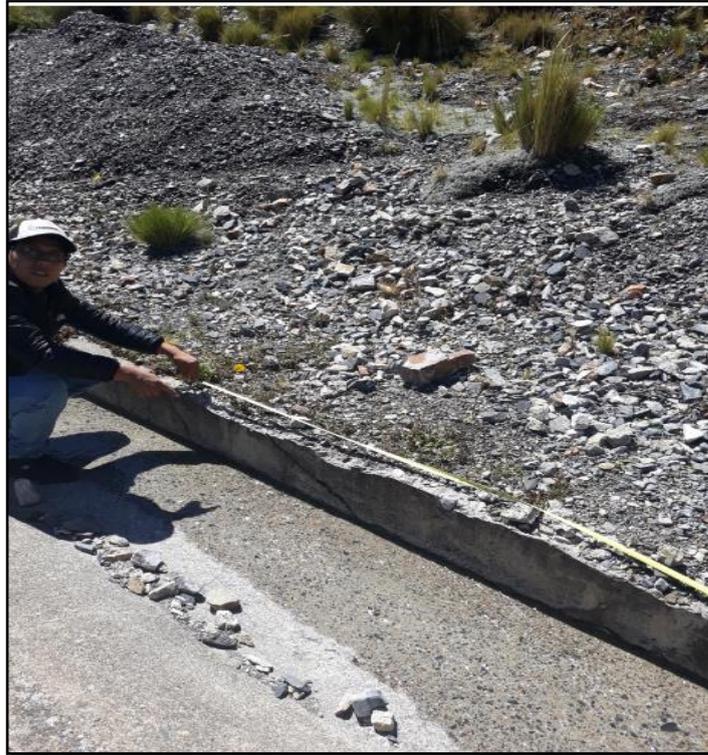
Fotografía N° 07: vista de la patología de fracturamiento.

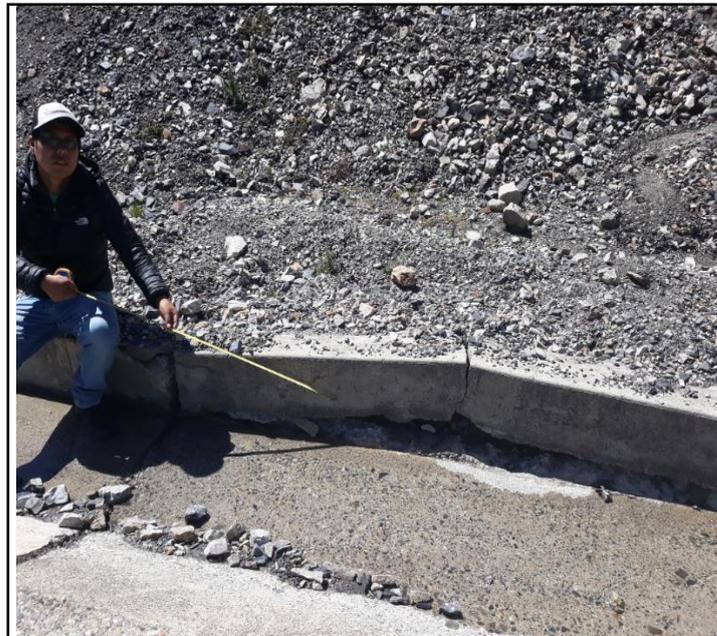
Fotografía N° 08: vista de la patología de fracturamiento.

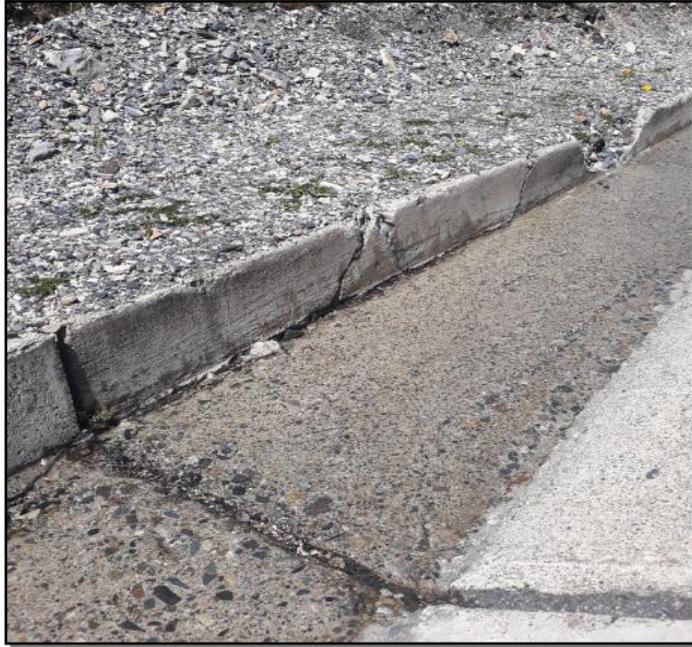
Fotografía N° 09: vista de la patología de fracturamiento.

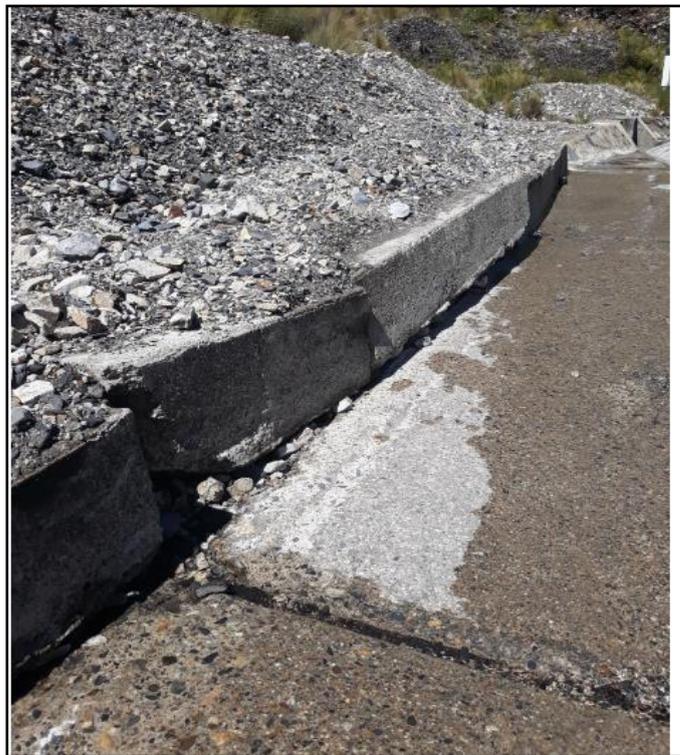
Fotografía N° 09: vista de la patología de fracturamiento en el margen izquierdo y desgaste del concreto en el piso (erosión).

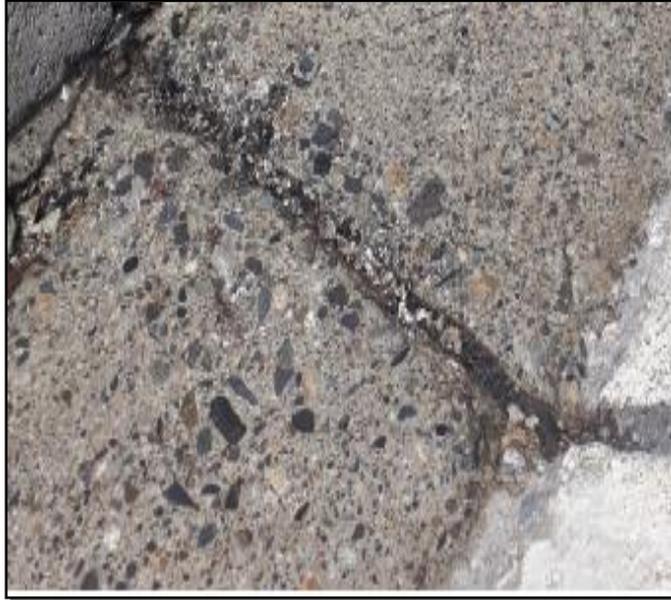
Fotografía N° 10: vista del desgaste del concreto en el piso (erosión).

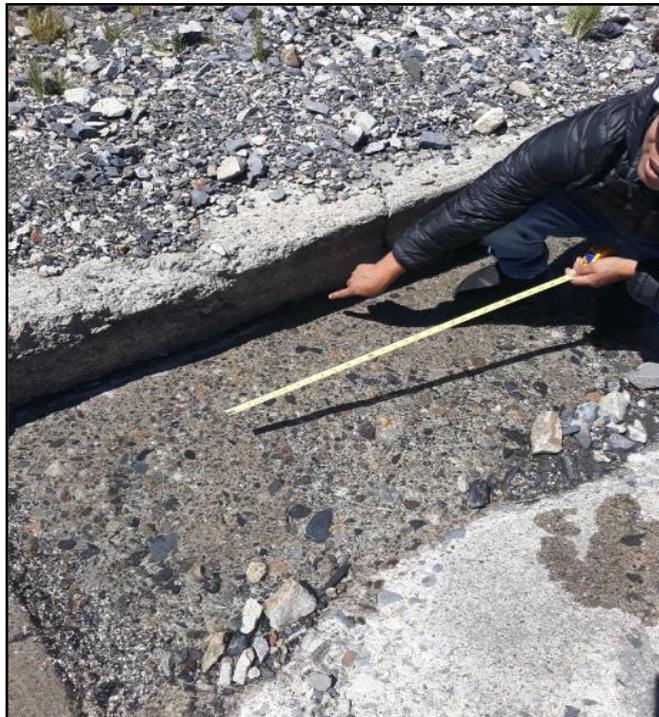
Fotografía N° 11: vista del desgaste del concreto en el piso (erosión).

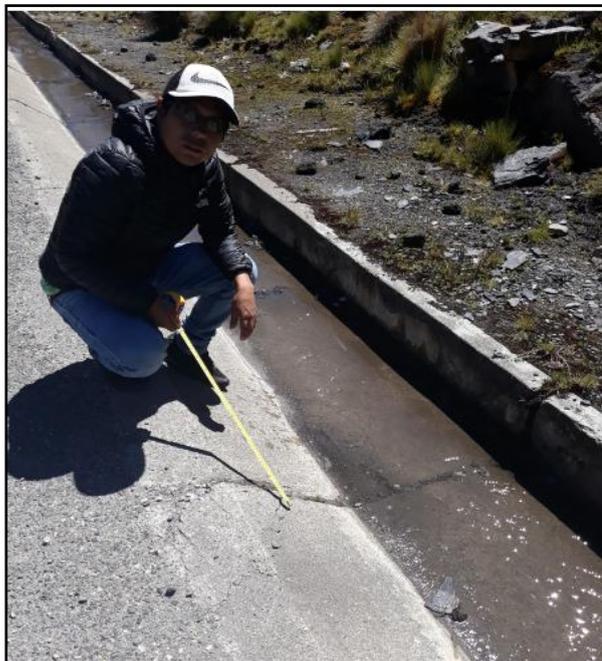
Fotografía N° 12: vista de la patología fisuras en el margen derecho de la cuneta.

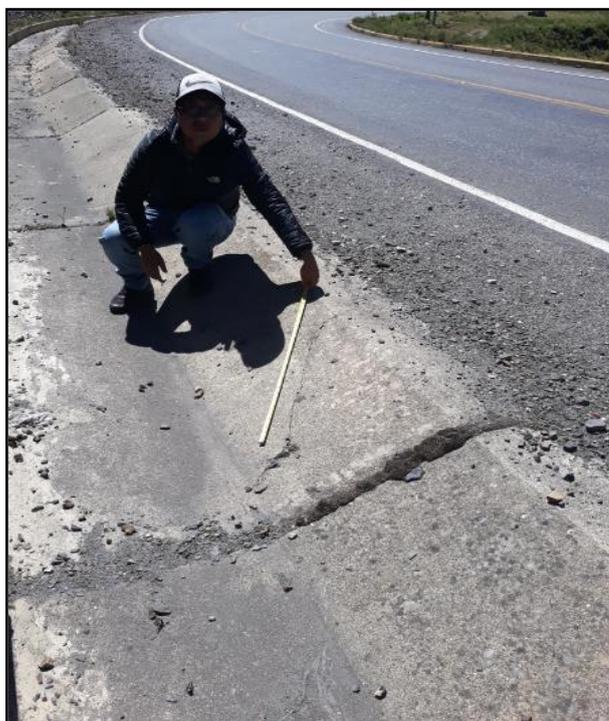
Fotografía N° 13: vista de la patología fisuras en el margen derecho de la cuneta.

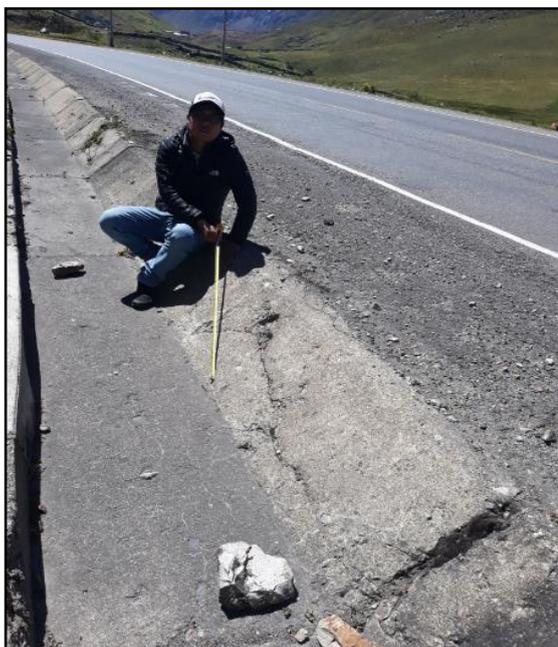
Fotografía N° 14: vista de la patología grieta en el margen derecho de la cuneta.

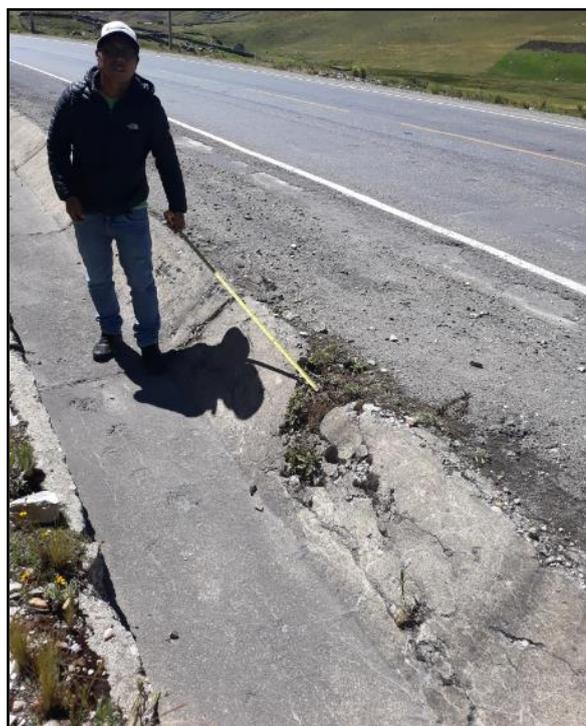
Fotografía N° 15: vista de la patología grieta en el margen derecho de la cuneta.

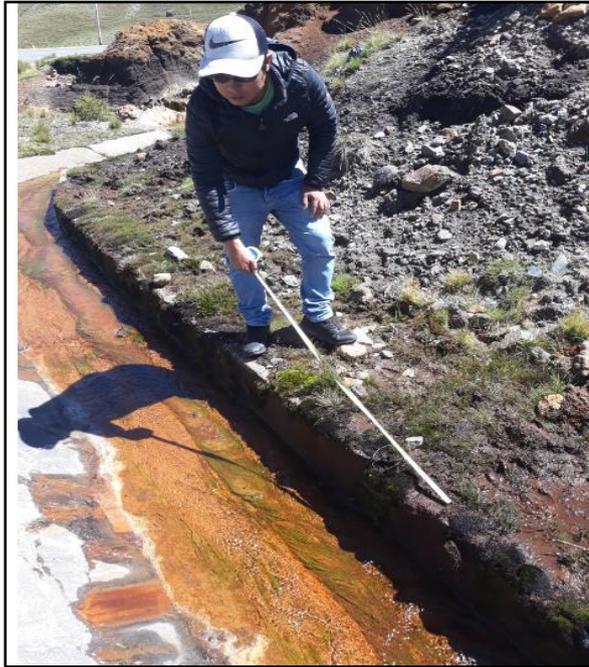
Fotografía N° 16: vista de musgo en el margen izquierdo de la cuneta.
