DETERMINACIÓN Y EVALUACIÓN DE PATOLOGÍAS EN
COLUMNAS, VIGAS Y MUROS DE ALBAÑILERÍA
CONFINADA DEL CERCO PERIMÉTRICO DE LA
INSTITUCIÓN EDUCATIVA N° 86030 NIÑO JESÚS DE
PRAGA – NIVEL PRIMARIO DEL CENTRO POBLADO DE
ATIPAYÁN, DISTRITO DE INDEPENDENCIA, PROVINCIA
DE HUARAZ, DEPARTAMENTO DE ÁNCASH – 2021

**TESIS PARA OPTAR EL TÍTULO PROFESIONAL DE INGENIERO
CIVIL**

CALIXTO QUEVEDO, LENIN NILO

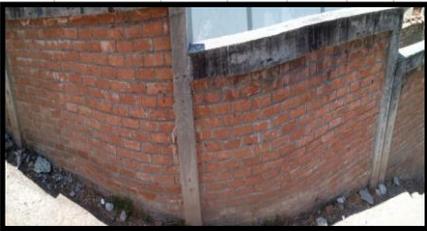
ELEMENTO	N. ELEMENTO	Abertura mm	Patología	N. SEVERIDAD	IMAGEN DE LA MUESTRA N° 2

Muro	3	0.70	Fisura	leve

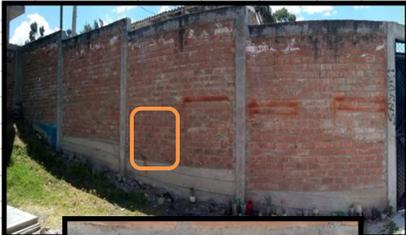
ELEMENTO	N. ELEMENTO	Abertura mm	Patología	N. SEVERIDAD	IMAGEN DE LA MUESTRA N° 10

Muro	3	1.10	Fisura	Moderado

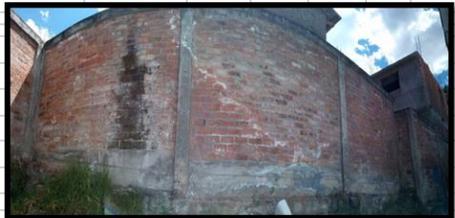
IMAGEN DE LA MUESTRA N° 11

ELEMENTO	N. ELEMENTO	Abertura mm	Patología	N. SEVERIDAD
Muro	3	0.80	Fisura	leve

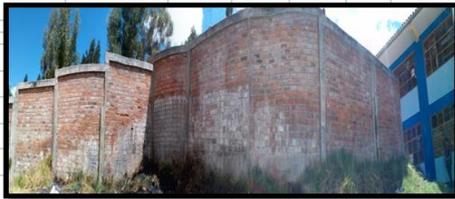
ELEMENTO	N. ELEMENTO	Abertura mm	Patología	N. SEVERIDAD	IMAGEN DE LA MUESTRA N° 13

Muro	3	0.90	Fisura	leve

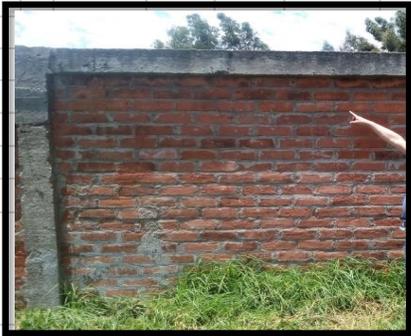
FICHA DE EVALUACIÓN NA:O25A3A2:O24A2:O26A3A2:O24A2:O29A2:O26A2:O29					
DETERMINACIÓN Y EVALUACIÓN DE PATOLOGÍAS EN COLUMNAS, VIGAS Y MUROS DE ALBAÑILERÍA CONFINADA DEL CERCO PERIMÉTRICO DE LA INSTITUCIÓN EDUCATIVA N° 86030 NIÑO JESÚS DE PRAGA – NIVEL PRIMARIO DEL CENTRO POBLADO DE AITIPAYÁN, DISTRITO DE INDEPENDENCIA, PROVINCIA DE HUARAZ, DEPARTAMENTO DE ÁNCASH - 2021					
ZONA NorEste MUESTRA N° 18 LADO INTERIOR					
		ESTRUCTURA : CERCO PERIMETRICO EDAD : 14 Años FECHA : 2021 TESISISTA : Calixto Quevedo Lenin ASESOR : LEÓN DE LOS RÍOS, MIGUEL			
ELEMENTO	N. ELEMENTO	Abertura mm	Patología	N. SEVERIDAD	IMAGEN DE LA MUESTRA N° 18
Muro	3	0.80	Fisura	LEVE

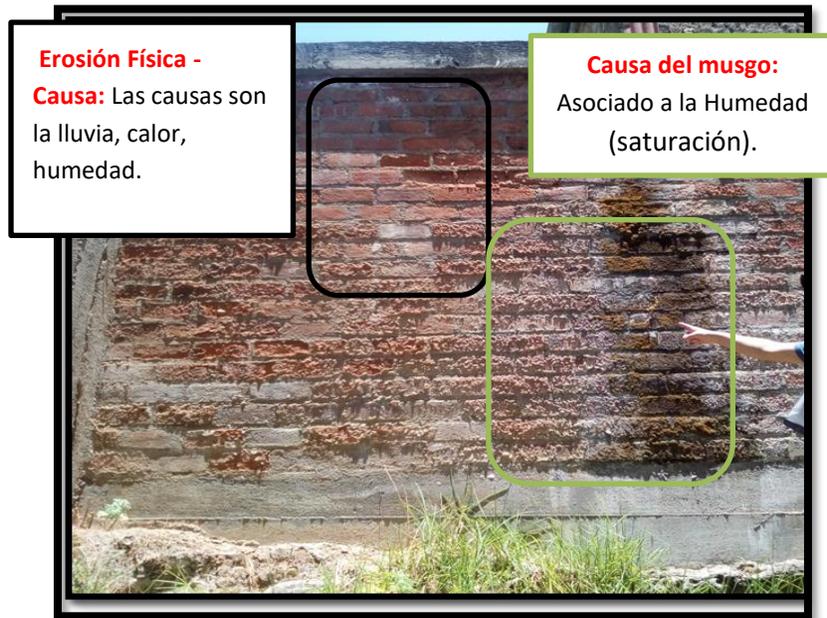
Imagen 1. Patología de musgo

a.- Patología de Musgo y erosion

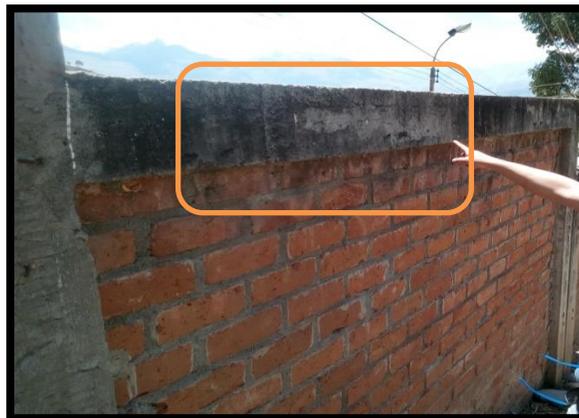
c.- Patología de Eflorescencia: Imagen 3. Patología de eflorescencia

Causa posible: Cuando los materiales de los ladrillos o del revestimiento son muy porosos y contiene sales solubles, también pueden aparecer en superficies que sufren de infiltraciones.

Posibles soluciones: Se realizará a través de la limpieza de la pintura con una espátula, luego humectar y dejar secar. Aplicar un impermeabilizante a la superficie, rellenar con mortero y pintar.
