UNIVERSIDAD CATÓLICA LOS ÁNGELES  
CHIMBOTE

**DETERMINACIÓN Y EVALUACIÓN DE LAS  
PATOLOGÍAS DEL CONCRETO EN EL CANAL DE  
REGADÍO DE HUANCHAC, ENTRE LAS  
PROGRESIVAS 1[mas]200KM – 2[mas]200KM, DEL  
SECTOR DE HUANCHAC, DISTRITO DE  
INDEPENDENCIA, PROVINCIA DE HUARAZ,  
DEPARTAMENTO DE ÁNCASH – 2019**

**TESIS PARA OPTAR EL TÍTULO PROFESIONAL DE  
INGENIERA CIVIL**

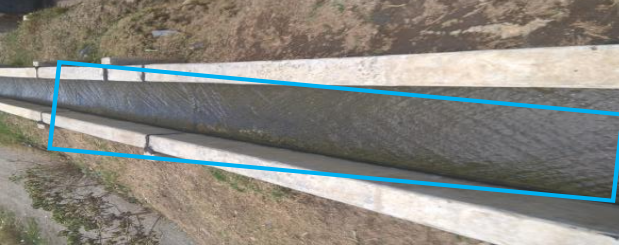
PLANO DE PATOLOGÍAS ENCONTRADAS		EVALUACIÓN DE LAS PATOLOGIAS ENCONTRADAS

PISO DEL CANAL				
		ITEMS	A	B	C	D
PATOLOGÍA		GRIETAS	FISURAS	IMPACTO	EROSIÓN	VEGETACIÓN
Largo (m)		0	0	0	9	0
Ancho (m)		0	0	0	0.6	0
Area afectada (m2)		0	0	0	5.4	0
% Area Afectada		0.00	0.00	0.00	100.00	0
Abertura (mm)				-	-	-
Espesor (mm)		-	-	150	150	-
Prof. Afectada (mm)		-	-	0	3	-
%Prof. Afectada		-	-	0	2.00	-
Area de la U.M.* (m2)		5.40	5.40	5.40	5.40	5.40
NIVEL DE SEVERIDAD					1	
						<b>RESULTADO</b>
						1

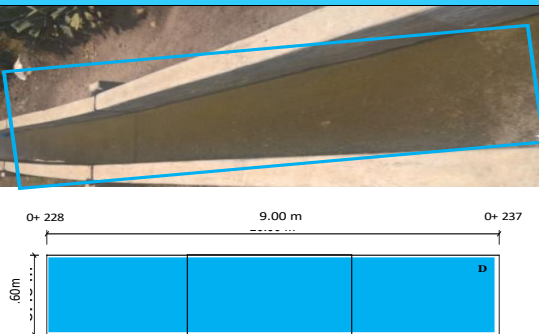
PLANO DE PATOLOGÍAS ENCONTRADAS		EVALUACIÓN DE LAS PATOLOGÍAS ENCONTRADAS

PISO DEL CANAL				
		ITEMS	A	B	C	D
PATOLOGÍA	GRIETAS	FISURAS	IMPACTO	EROSIÓN	VEGETACIÓN	
Largo (m)	0	0	0	9	0	
Ancho (m)	0	0	0	0.6	0	
Area afectada (m2)	0	0	0	5.4	0	
% Area Afectada	0.00	0.00	0.00	100.00	0	
Abertura (mm)	-	-	-	-	-	
Espesor (mm)	-	-	150	150	-	
Prof. Afectada (mm)	-	-	0	3	-	
%Prof. Afectada	-	-	0	2.0	-	
Area de la U.M.* (m2)	5.40	5.40	5.40	5.40	5.40	
NIVEL DE SEVERIDAD				1		<b>RESULTADO</b>
						<b>1</b>

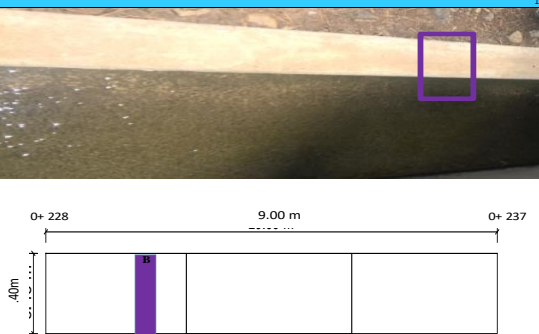
PLANO DE PATOLOGÍAS ENCONTRADAS		EVALUACIÓN DE LAS PATOLOGÍAS ENCONTRADAS

MURO IZQUIERDO DEL CANAL				
		ITEMS	A	B	D	C
PATOLOGÍA	GRIETAS	FISURAS	IMPACTO	EROSIÓN	VEGETACIÓN	
Largo (m)	0	3	0	0	0	
Alto (m)	0	0.4	0	0	0	
Area afectada (m2)	0	1.2	0	0	0	
% Area Afectada	0.00	33.33	0.00	0.00	0	
Abertura (mm)	-	0.2	-	-	-	
Espesor (mm)	-	-	150	150	-	
Prof. Afectada (mm)	-	-	0	0	-	
%Prof. Afectada	-	-	0.00	0	-	
Area de la U.M.* (m2)	3.60	3.60	3.60	3.60	3.60	
NIVEL DE SEVERIDAD		1				<b>RESULTADO</b>
						<b>1</b>

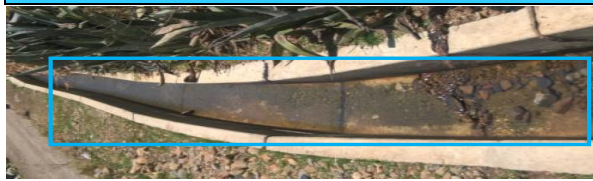
PLANO DE PATOLOGÍAS ENCONTRADAS		EVALUACIÓN DE LAS PATOLOGÍAS ENCONTRADAS

PISO DEL CANAL					
		ITEMS	A	B	C	D	E

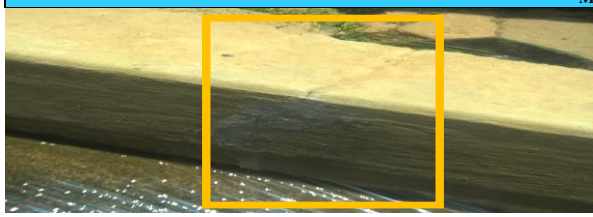
PLANO DE PATOLOGÍAS ENCONTRADAS		EVALUACIÓN DE LAS PATOLOGÍAS ENCONTRADAS

MURO IZQUIERDO DEL CANAL					
		ITEMS	A	B	D	C	E

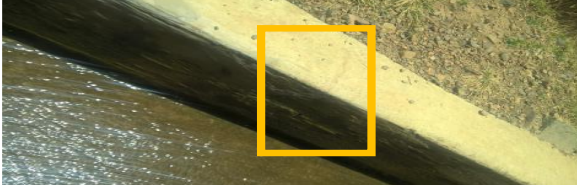
MURO DERECHO DEL CANAL					
				ITEMS	A	B	C	D	E
PATOLOGÍA				GRIETAS	FISURAS	IMPACTO	EROSIÓN	VEGETACIÓN	
Largo (m)				3	0	0	0	0	
Alto (m)				0.4	0	0	0	0	
Area afectada (m2)				1.2	0	0	0	0	
% Area Afectada				33.33	0.00	0.00	0.00	0	
Abertura (mm)				2	-	-	-	-	
Espesor (mm)				-	-	150	150	-	
Prof. Afectada (mm)				-	-	0	0	-	
%Prof. Afectada				-	-	0	0	-	
Area de la U.M.* (m2)				3.60	3.60	3.60	3.60	3.60	
NIVEL DE SEVERIDAD				1					
								<b>RESULTADO</b>

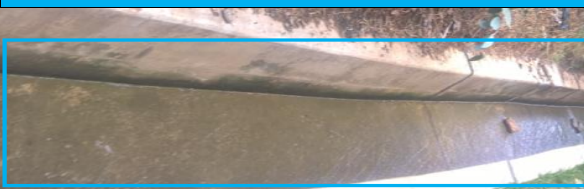
PLANO DE PATOLOGÍAS ENCONTRADAS		EVALUACIÓN DE LAS PATOLOGÍAS ENCONTRADAS

PISO DEL CANAL					
		ITEMS	A	B	C	D	E
		PATOLOGÍA	GRIETAS	FISURAS	IMPACTO	EROSIÓN	VEGETACIÓN
		Largo (m)	0	0	0	9	0
		Ancho (m)	0	0	0	0.6	0
		Area afectada (m2)	0	0	0	5.4	0
		% Area Afectada	0.00	0.00	0.00	100.00	0
		Abertura (mm)			-	-	-
		Espesor (mm)	-	-	150	150	-
		Prof. Afectada (mm)	-	-	0	3	-
		%Prof. Afectada	-	-	0	2	-
		Area de la U.M.* (m2)	5.40	5.40	5.40	5.40	5.40
		NIVEL DE SEVERIDAD				1	
					<b>RESULTADO</b>		
					<b>1</b>

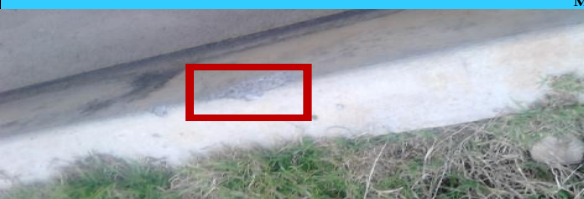
PLANO DE PATOLOGÍAS ENCONTRADAS		EVALUACIÓN DE LAS PATOLOGÍAS ENCONTRADAS

MURO IZQUIERDO DEL CANAL					
		ITEMS	A	B	D	C	E
		PATOLOGÍA	GRIETAS	FISURAS	IMPACTO	EROSIÓN	VEGETACIÓN
		Largo (m)	0	0	3	0	0
		Alto (m)	0	0	0.4	0	0
		Area afectada (m2)	0	0	1.2	0	0
		% Area Afectada	0.00	0.00	33.33	0.00	0
		Abertura (mm)			-	-	-
		Espesor (mm)	-	-	150	150	-
		Prof. Afectada (mm)	-	-	5	0	-
		%Prof. Afectada	-	-	3.33	0	-
		Area de la U.M.* (m2)	3.60	3.60	3.60	3.60	3.60
		NIVEL DE SEVERIDAD			1		
					<b>RESULTADO</b>		
					<b>1</b>

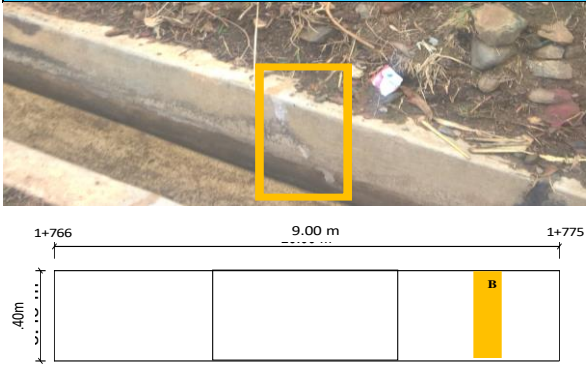
PLANO DE PATOLOGÍAS ENCONTRADAS		EVALUACIÓN DE LAS PATOLOGÍAS ENCONTRADAS

MURO DERECHO DEL CANAL				
		ITEMS	A	B	C	D
PATOLOGÍA		GRIETAS	FISURAS	IMPACTO	EROSIÓN	VEGETACIÓN
Largo (m)		3	0	0	0	0
Alto (m)		0.4	0	0	0	0
Area afectada (m2)		1.2	0	0	0	0
% Area Afectada		33.33	0.00	0.00	0.00	0
Abertura (mm)		2.2	-	-	-	-
Espesor (mm)		-	-	150	150	-
Prof. Afectada (mm)		-	-	0	0	-
%Prof. Afectada		-	-	0	0	-
Area de la U.M.* (m2)		3.60	3.60	3.60	3.60	3.60
NIVEL DE SEVERIDAD		2				
<b>RESULTADO</b>						2

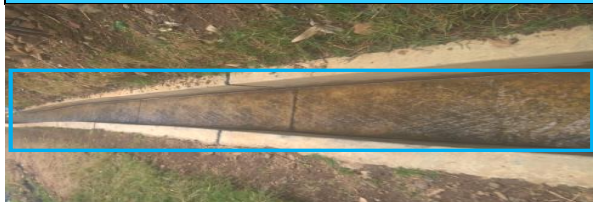
PLANO DE PATOLOGÍAS ENCONTRADAS		EVALUACIÓN DE LAS PATOLOGÍAS ENCONTRADAS

PISO DEL CANAL					
		ITEMS	A	B	C	D	E

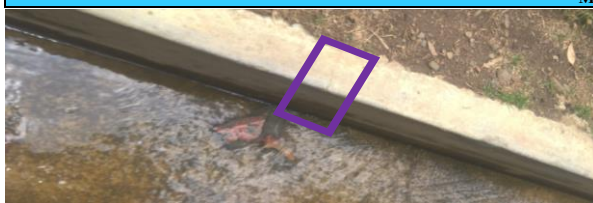
PLANO DE PATOLOGÍAS ENCONTRADAS		EVALUACIÓN DE LAS PATOLOGÍAS ENCONTRADAS

MURO IZQUIERDO DEL CANAL					
		ITEMS	A	B	D	C	E

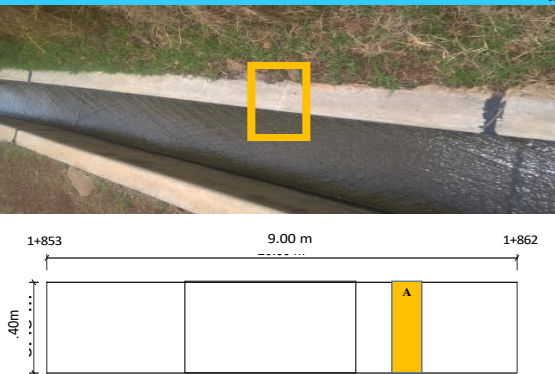
<b>MURO DERECHO DEL CANAL</b>					
				ITEMS	A	B	C	D	E
PATOLOGÍA	GRIETAS	FISURAS	IMPACTO	EROSIÓN	VEGETACIÓN				
Largo (m)	3	0	0	0	0				
Alto (m)	0.4	0	0	0	0				
Area afectada (m2)	1.2	0	0	0	0				
% Area Afectada	33.33	0.00	0.00	0.00	0				
Abertura (mm)	1.8	-	-	-	-				
Espesor (mm)	-	-	150	150	-				
Prof. Afectada (mm)	-	-	0	0	-				
%Prof. Afectada	-	-	0.00	0	-				
Area de la U.M.* (m2)	3.60	3.60	3.60	3.60	3.60				
<b>NIVEL DE SEVERIDAD</b>	<b>1</b>					<b>RESULTADO</b>	<b>1</b>

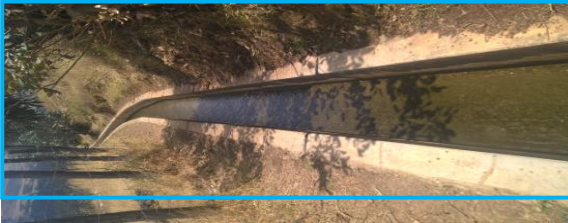
PLANO DE PATOLOGÍAS ENCONTRADAS		EVALUACIÓN DE LAS PATOLOGÍAS ENCONTRADAS

PISO DEL CANAL				
		ITEMS	A	B	C	D
PATOLOGÍA		GRIETAS	FISURAS	IMPACTO	EROSIÓN	VEGETACIÓN
Largo (m)	9,00 m	0	0	0	9	0
Ancho (m)	6,00 m	0	0	0	0,6	0
Area afectada (m2)		0	0	0	5,4	0
% Area Afectada		0,00	0,00	0,00	100,00	0
Abertura (mm)				-	-	-
Espesor (mm)		-	-	150	150	-
Prof. Afectada (mm)		-	-	0	2	-
%Prof. Afectada		-	-	0	1,33	-
Area de la U.M.* (m2)		5,40	5,40	5,40	5,40	5,40
NIVEL DE SEVERIDAD					1	
<b>RESULTADO</b>						<b>1</b>

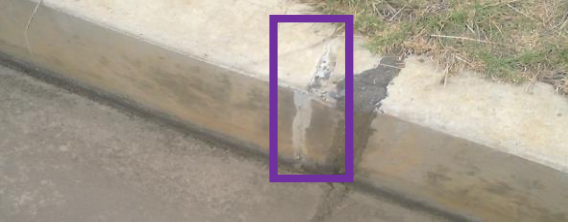
PLANO DE PATOLOGÍAS ENCONTRADAS		EVALUACIÓN DE LAS PATOLOGÍAS ENCONTRADAS

MURO IZQUIERDO DEL CANAL				
		ITEMS	A	B	D	C
PATOLOGÍA		GRIETAS	FISURAS	IMPACTO	EROSIÓN	VEGETACIÓN
Largo (m)	9,00 m	0	3	0	0	0
Alto (m)	4,00 m	0	0,4	0	0	0
Area afectada (m2)		0	1,2	0	0	0
% Area Afectada		0,00	33,33	0,00	0,00	0
Abertura (mm)			1,3	-	-	-
Espesor (mm)		-	-	150	150	-
Prof. Afectada (mm)		-	-	0	0	-
%Prof. Afectada		-	-	0	0	-
Area de la U.M.* (m2)		3,60	3,60	3,60	3,60	3,60
NIVEL DE SEVERIDAD			3			
<b>RESULTADO</b>						<b>3</b>

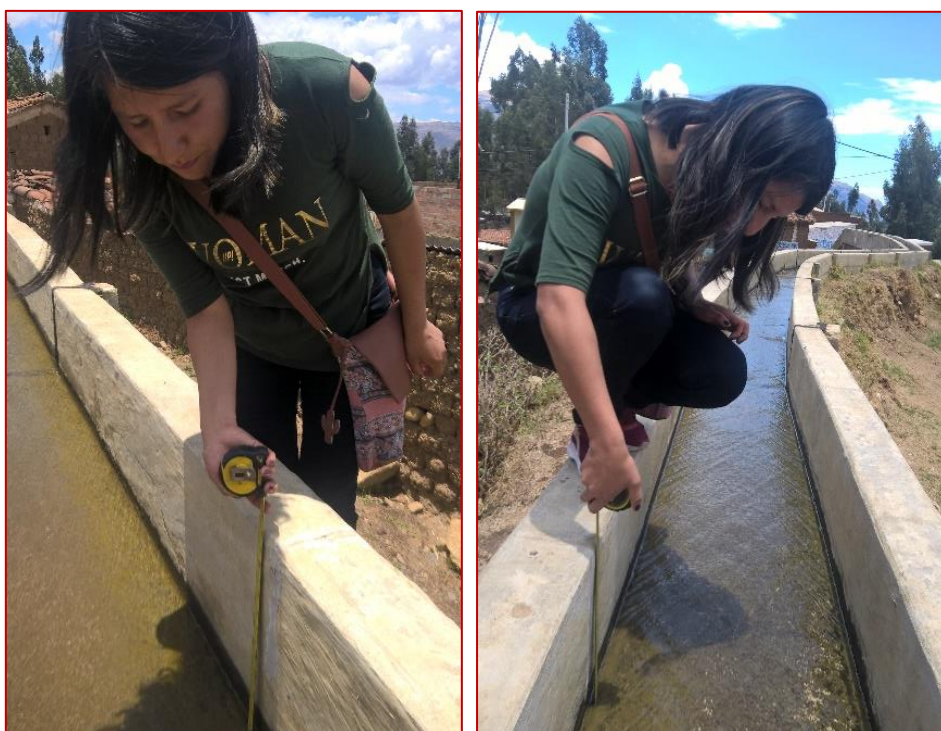
*Foto N° 2: Medición de la patología encontrada*

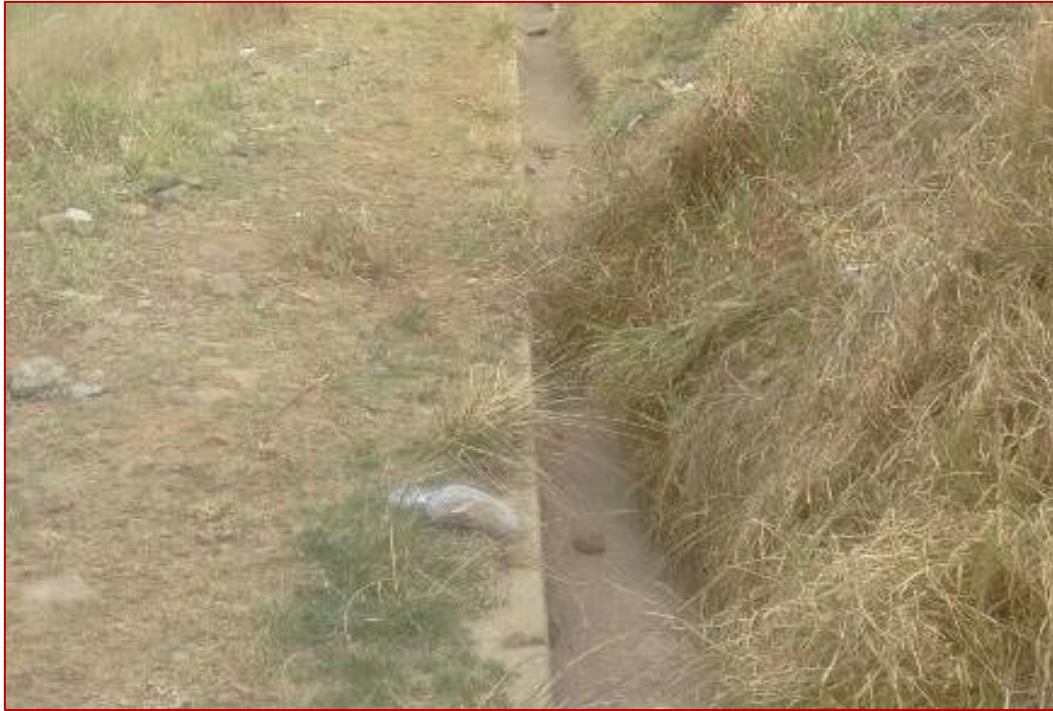
*Foto N° 3: Presencia de vegetación cerca al canal de regadío*

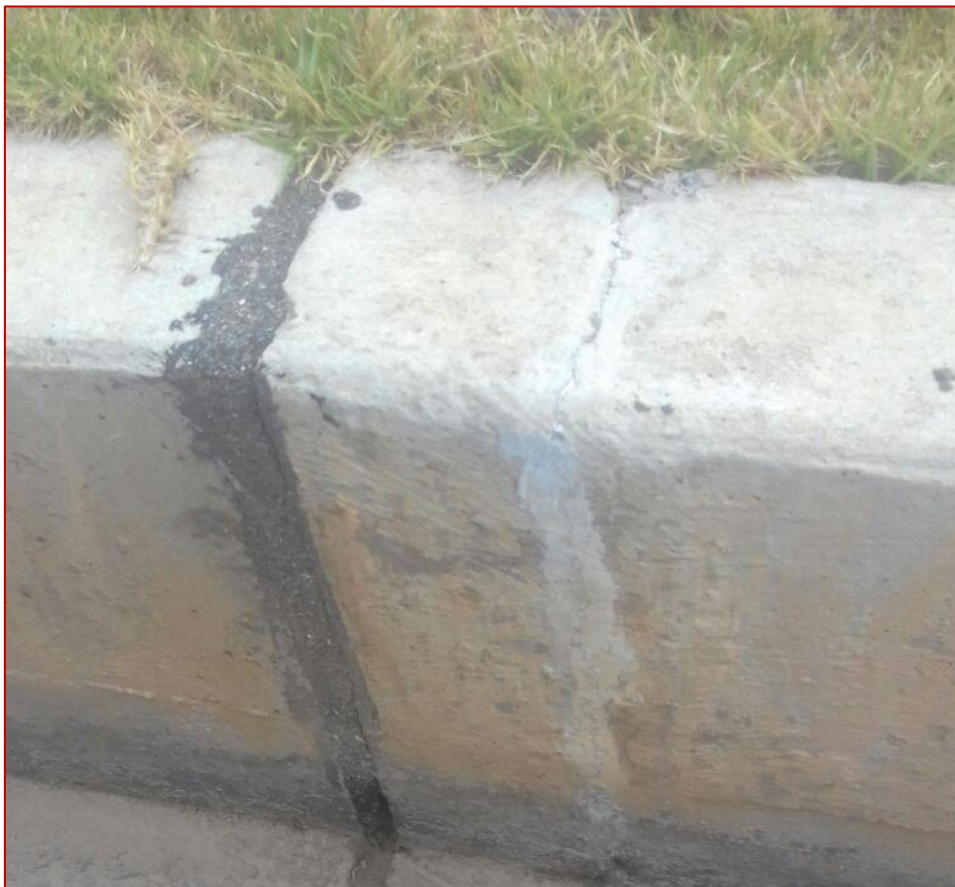
*Foto N° 4: Agrietamiento de la sección del canal*

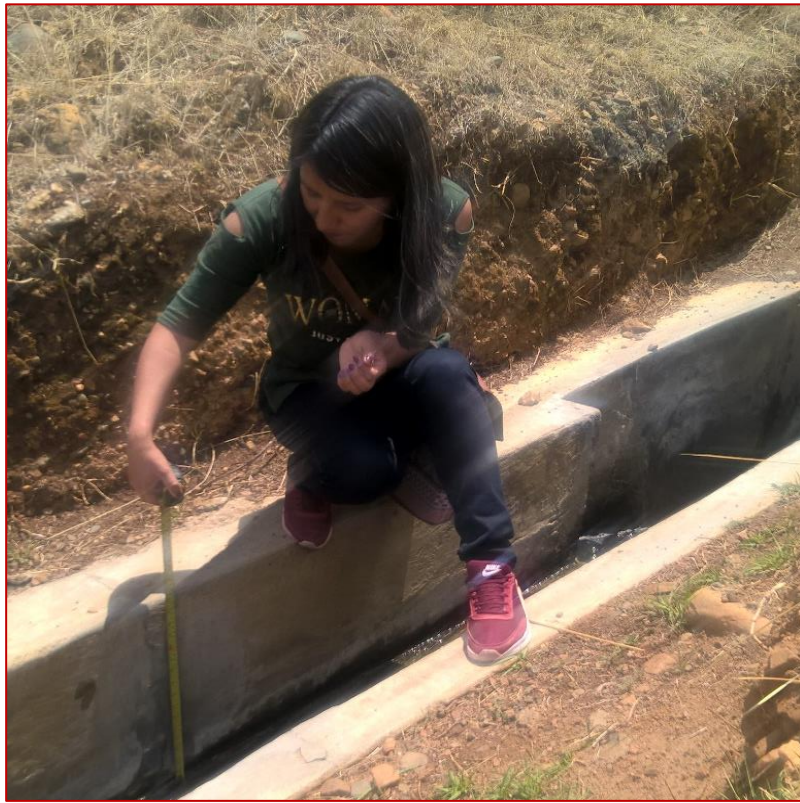
*Foto N° 5: Identificación de una grieta en el canal*

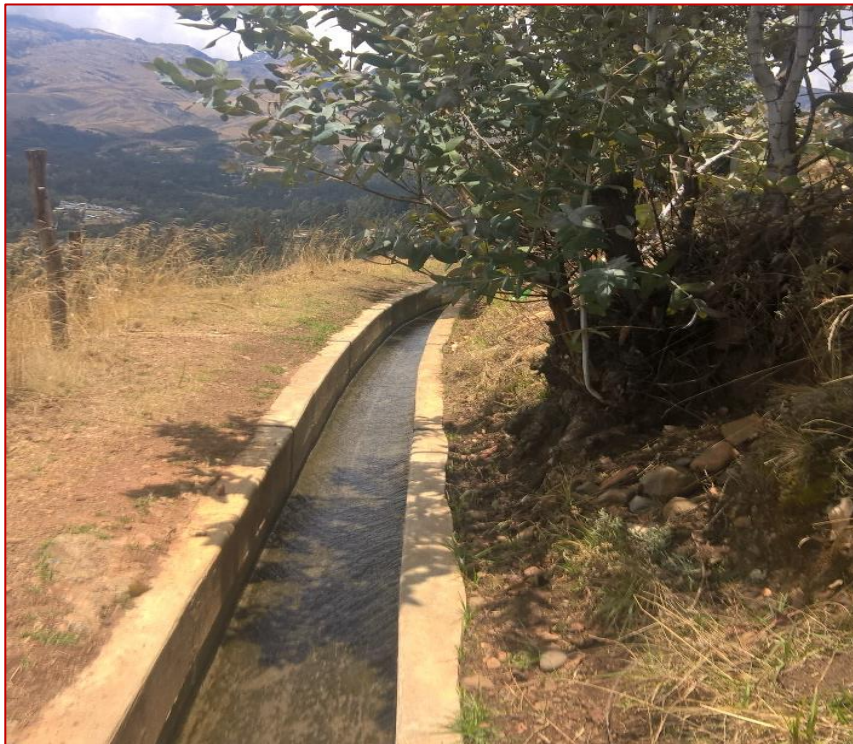
*Foto N° 6: Presencia de vegetación cerca al canal de regadío*

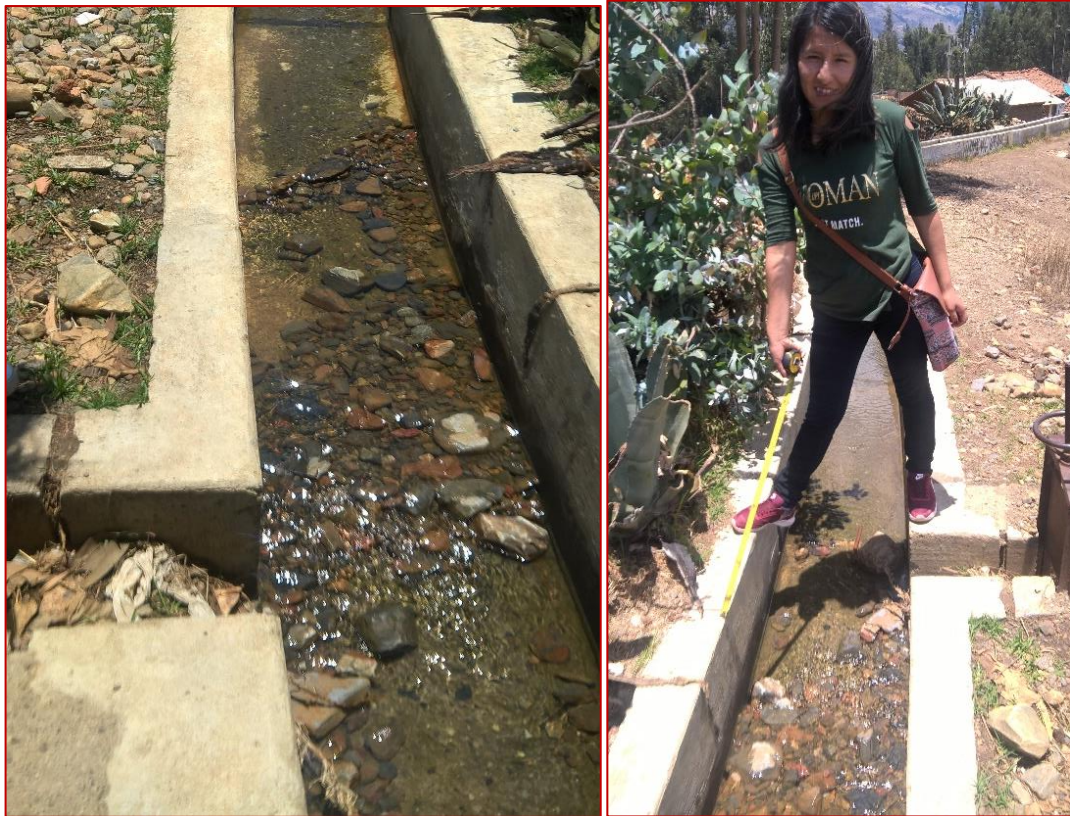
*Foto N° 7: Tramo del canal sin mantenimiento*
