**DETERMINACIÓN Y EVALUACIÓN DE LAS PATOLOGÍAS DEL
CONCRETO EN EL CANAL DE RIEGO T-158 DE LA
PROGRESIVA KM 9+100 KM A 10+100 KM, DE LA JUNTA DE
USUARIOS DEL SECTOR HIDRAULICO MENOR, SAN
LORENZO. SECTOR, CP. MAYOR SAN MARTIN CP3, DISTRITO
DE TAMBOGRANDE, PROVINCIA DE PIURA, REGIÓN PIURA,
NOVIEMBRE 2018.**

**TESIS PARA OPTAR EL TITULO PROFESIONAL DE:
INGENIERO CIVIL**

BACH. JESUS EMMANUEL JUAREZ JUAREZ

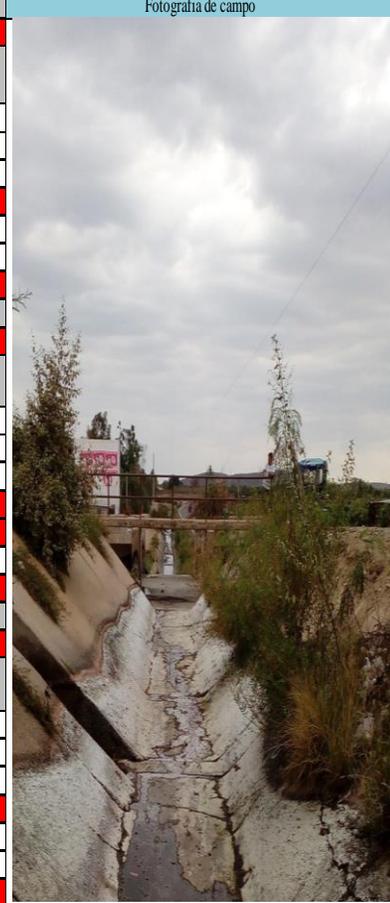
2	Grieta												
3	Hundimiento												
4	Sello de junta												
5	Sedimento												
6	Vegetación												
Patologías encontradas en campo de la muestra N° 1					Fotografía de campo								
Margen Derecha		area m2	72.4	1	2	3

Prog.	N°	patologías	area afectada m2	% area afectada	nivel de severidad								
9+100km al 9+128.96 KM	1	Erosión	0	0.00%									
	2	Grietas	0.15	0.21%									
	3	Hundimiento	17.45	24.10%									
	4	Sello de junta	0.4	0.55%									
	5	sedimento	19.7	27.21%									
	6	vegetación	4.2	5.80%									
Patologías		41.9	57.87%										
Patologías encontradas en campo de la muestra N° 1													
solera		area m2	33.3	1	2	3							
Prog.	N°	patologías	area afectada m2	% area afectada	nivel de severidad								
9+100km al 9+128.96 KM	1	Erosión	0	0.00%									
	2	Grietas	1.04	0.42%									
	3	Hundimiento	0	0.00%									
	4	Sello de junta	0.2	0.60%									
	5	sedimento	32.96	98.98%

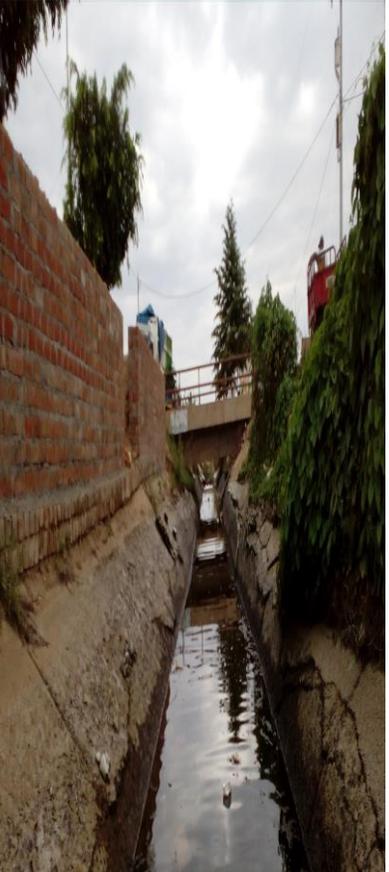
Prog.	N°	patologías	area afectada m2	% area afectada	nivel de severidad				
9+128.96 km al	1	Erosión	0	0.00%					
	2	Grietas	0	0.00%					
	3	Hundimiento	71	96.73%					
9+158.32 KM	4	Sello de junta	0.4	0.54%					
	5	sedimento	0	0.00%					
	6	vegetación	0	0.00%					
Patologías		71.4	97.28%						
Patologías encontradas en campo de la muestra N° 2									
solera		area m2	33.76	1	2	3			
Prog.	N°	patologías	area afectada m2	% area afectada	nivel de severidad				
9+128.96 km al	1	Erosión	0	0.00%					
	2	Grietas	0	0.00%					
	3	Hundimiento	0	0.00%					
9+158.32 KM	4	Sello de junta	0.2	0.59%					
	5	sedimento	33.36	98.82%					
	6	vegetación	0	0.00%					
Patologías		33.56	99.41%						
Patologías encontradas en campo de la muestra N° 2									
Margen Izquierda		area m2	73.4	1	2	3

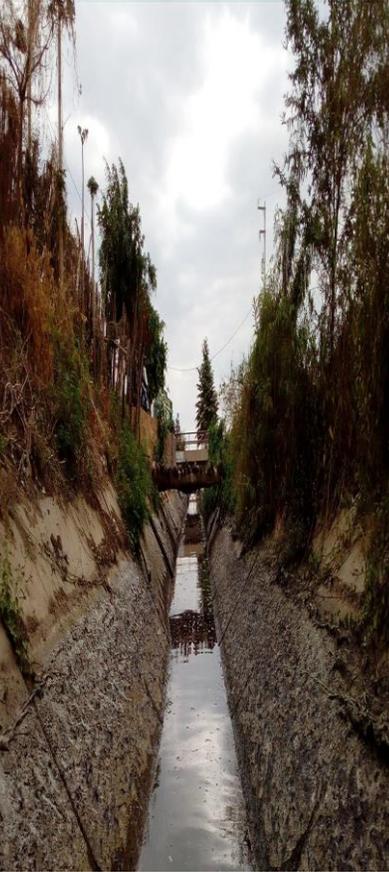
Prog.	N°	patologías	area afectada m2	% area afectada	nivel de severidad					
9+158.32 km al	1	Erosión	0	0.00%						
	2	Grietas	0	0.00%						
	3	Hundimiento	73.95	99.46%						
9+188.06 KM	4	Sello de junta	0.4	0.54%						
	5	sedimento	0	0.00%						
	6	vegetación	0	0.00%						
Patologías		74.35	100.00%							
Patologías encontradas en campo de la muestra N° 3						Fotografía de campo				
solera		area m2	37.18	1	2	3

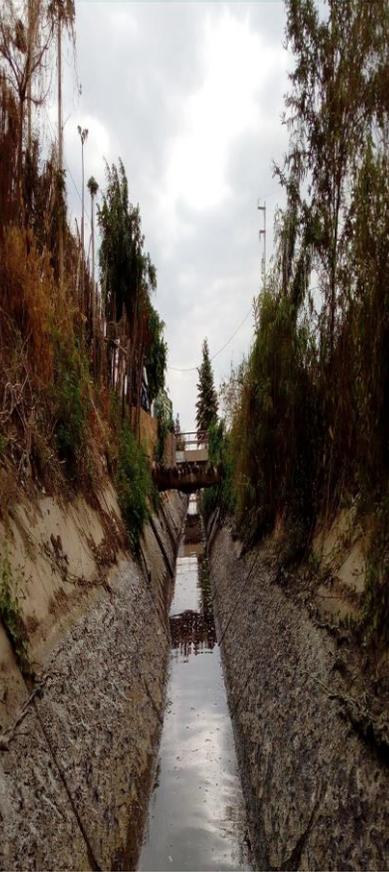
Prog.	N°	patologías	area afectada m2	% area afectada	nivel de severidad					
9+158.32 km al	1	Erosión	0	0.00%						
	2	Grietas	0	0.00%						
	3	Hundimiento	0	0.00%						
9+188.06 KM	4	Sello de junta	0.2	0.54%						
	5	sedimento	36.98	99.46%						
	6	vegetación	0	0.00%						
Patologías		37.18	100.00%							
Patologías encontradas en campo de la muestra N° 3						Fotografía de campo

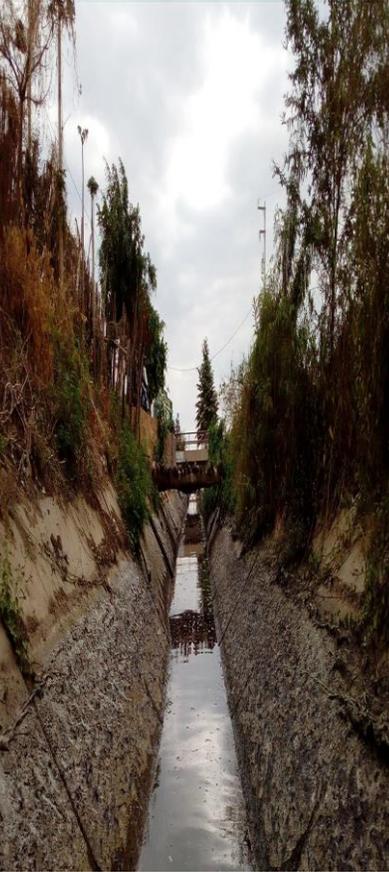
Prog.	N°	patologías	area afectada m2	% area afectada	nivel de severidad					
9+158.32 km al	1	Erosión	0	0.00%						
	2	Grietas	0	0.00%						
	3	Hundimiento	73.95	99.46%						
9+188.06 KM	4	Sello de junta	0.4	0.54%						
	5	sedimento	0	0.00%						
	6	vegetación	0	0.00%						
Patologías		74.35	100.00%

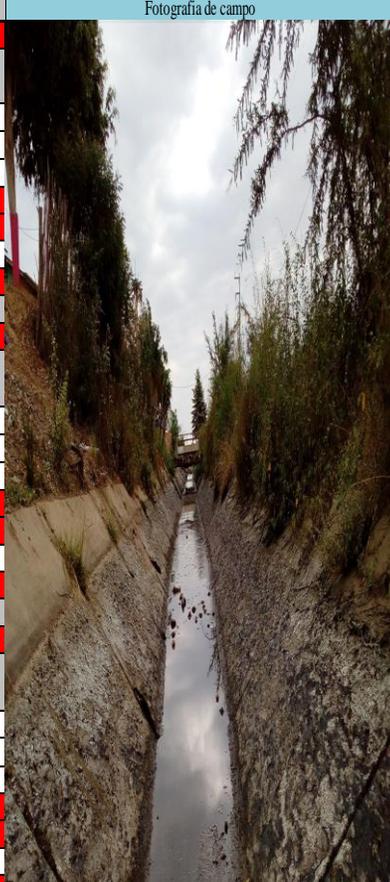
Prog.	N°	patologías	area afectada m2	% area afectada	nivel de severidad										
9+188.06 km al	1	Erosión	0	0.00%											
	2	Grietas	0	0.00%											
	3	Hundimiento	0	0.00%											
9+215.83 KM	4	Sello de junta	32	0.58%											
	5	sedimento	55.2	79.54%											
	6	vegetación	13.88	19.88%											
Patologías		101.08	100.00%												
Patologías encontradas en campo de la muestra N° 4				Fotografía de campo											
solera		area m2	34.7	1	2	3

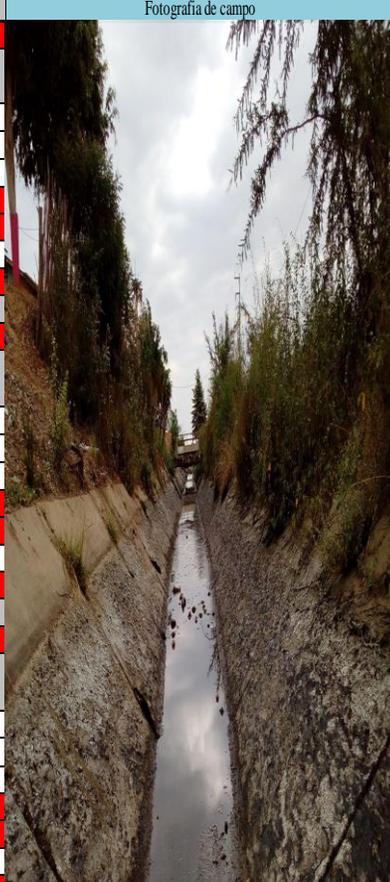
Prog.	N°	patologías	area afectada m2	% area afectada	nivel de severidad										
9+188.06 km al	1	Erosión	0	0.00%											
	2	Grietas	0	0.00%											
	3	Hundimiento	0	0.00%											
9+215.83 KM	4	Sello de junta	0.36	0.52%											
	5	sedimento	52.44	75.56%											
	6	vegetación	1.42	2.05%											
Patologías		54.22	78.13%

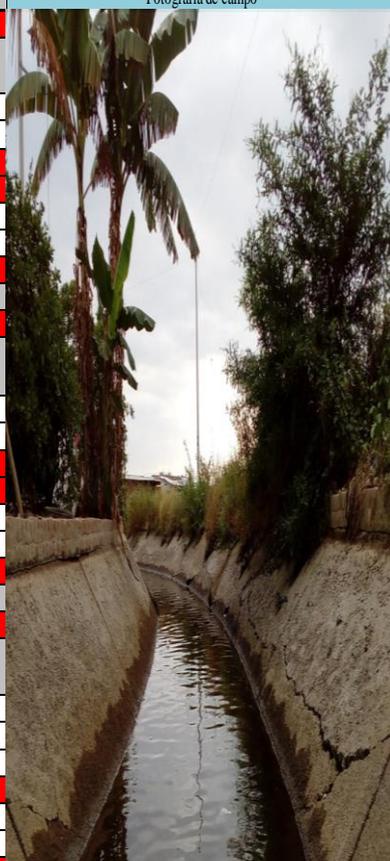
solera		area m2	36.24	1	2		3
Prog.	N°	patologías	area afectada m2	% area afectada	nivel de severidad		
9+244.99 km al	1	Erosión	0	0.00%			
	2	Grietas	0	0.00%			
9+275.15 KM	3	Hundimiento	36.04	99.45%			
	4	Sello de junta	0.2	0.55%			
	5	sedimento	0	0.00%			
	6	vegetación	0	0.00%			
Patologías		36.24	100.00%				
Patologías encontradas en campo de la muestra N° 6							
Margen Izquierda		area m2	70.4	1	2		3
Prog.	N°	patologías	area afectada m2	% area afectada	nivel de severidad

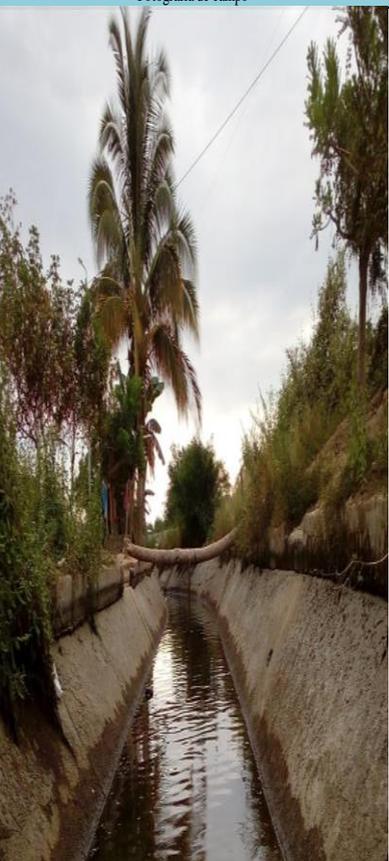
Prog.	N°	patologías	area afectada m2	% area afectada	nivel de severidad				
9+275.15 km al	1	Erosión	0.12	0.17%					
	2	Grietas	0	0.00%					
	3	Hundimiento	36.25	49.90%					
9+304.2 KM	4	Sello de junta	0.4	0.55%					
	5	sedimento	35.88	49.39%					
	6	vegetación	0	0.00%					
Patologías		72.65	100.00%						
Patologías encontradas en campo de la muestra N° 7									
solera		area m2	35.95	1	2	3			
Prog.	N°	patologías	area afectada m2	% area afectada	nivel de severidad				
9+275.15 km al	1	Erosión	0	0.00%					
	2	Grietas	0	0.00%					
	3	Hundimiento	0	0.00%					
9+304.2 KM	4	Sello de junta	0.2	0.56%					
	5	sedimento	35.75	99.44%					
	6	vegetación	0	0.00%					
Patologías		35.95	100.00%						
Patologías encontradas en campo de la muestra N° 7									
Margen Izquierda		area m2	70.9	1	2	3			
Prog.	N°	patologías	area afectada m2	% area afectada	nivel de severidad

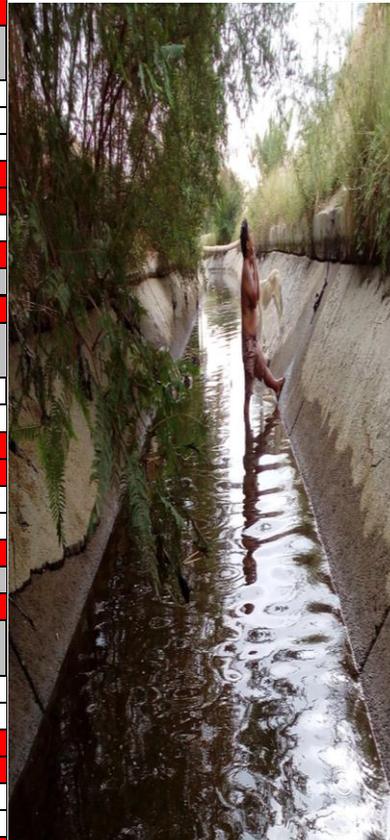
Prog.	N°	patologías	area afectada m2	% area afectada	nivel de severidad			
9+304.2 km al	1	Erosión	0	0.00%				
	2	Grietas	0.11	0.15%				
9+333.67 KM	3	Hundimiento	27	36.66%				
	4	Sello de junta	0.4	0.54%				
	5	sedimento	46.14	62.65%				
	6	vegetación	0	0.00%				
Patologías		73.65	100.00%					
Patologías encontradas en campo de la muestra N° 8								
solera		area m2	36.83	1	2	3		
Prog.	N°	patologías	area afectada m2	% area afectada	nivel de severidad			
9+304.2 km al	1	Erosión	0	0.00%				
	2	Grietas	0	0.00%				
9+333.67 KM	3	Hundimiento	36.63	99.46%				
	4	Sello de junta	0.2	0.54%				
	5	sedimento	0	0.00%				
	6	vegetación	0	0.00%				
Patologías		36.83	100.00%					
Patologías encontradas en campo de la muestra N° 8								
Margen Izquierda		area m2	73.65	1	2	3

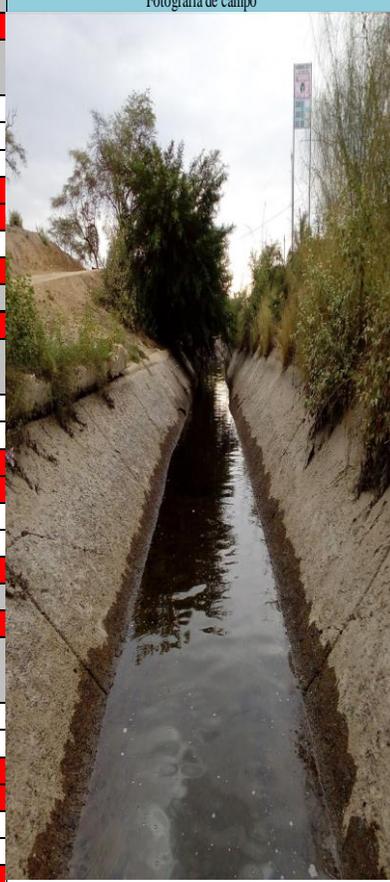
Prog.	N°	patologías	area afectada m2	% area afectada	nivel de severidad					
9+333.67 Km al	1	Erosión	0	0.00%						
	2	Grietas	0	0.00%						
9+361.63 KM	3	Hundimiento	34.25	49.00%						
	4	Sello de junta	0.4	0.57%						
	5	sedimento	35.25	50.43%						
	6	vegetación	0	0.00%						
Patologías		69.9	100.00%							
Patologías encontradas en campo de la muestra N° 9										
solera		area m2	34.95	1	2	3				
Prog.	N°	patologías	area afectada m2	% area afectada	nivel de severidad					
9+333.67 Km al	1	Erosión	0	0.00%						
	2	Grietas	0	0.00%						
9+361.63 KM	3	Hundimiento	34.75	99.43%						
	4	Sello de junta	0.2	0.57%						
	5	sedimento	0	0.00%						
	6	vegetación	0	0.00%						
Patologías		34.95	100.00%							
Patologías encontradas en campo de la muestra N° 9

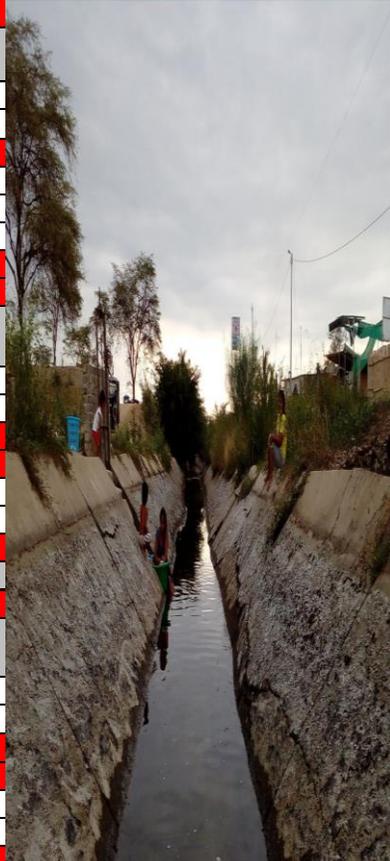
Prog.	N°	patologías	area afectada m2	% area afectada	nivel de severidad						
9+361.63 km al	1	Erosión	0	0.00%							
	2	Grietas	0	0.00%							
9+385.78 KM	3	Hundimiento	58.5	96.85%							
	4	Sello de junta	0.4	0.66%							
	5	sedimento	0	0.00%							
	6	vegetación	0	0.00%							
Patologías		58.9	97.52%								
solera		area m2	30.2	1	2	3					
Prog.	N°	patologías	area afectada m2	% area afectada	nivel de severidad						
9+361.63 km al	1	Erosión	0	0.00%							
	2	Grietas	0	0.00%							
9+385.78 KM	3	Hundimiento	30	99.34%							
	4	Sello de junta	0.2	0.66%							
	5	sedimento	0	0.00%							
	6	vegetación	0	0.00%							
Patologías		30.2	100.00%								
Patologías encontradas en campo de la muestra N° 10

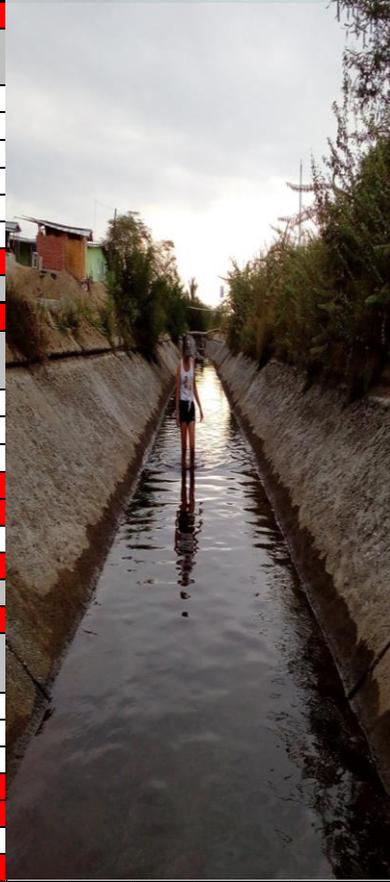
Prog.	N°	patologías	area afectada m2	% area afectada	nivel de severidad					
9+439.14 km al	1	Erosión	0	0.00%						
	2	Grietas	0	0.00%						
	3	Hundimiento	27	37.32%						
9+468.06 KM	4	Sello de junta	0	0.00%						
	5	sedimento	35.96	49.70%						
	6	vegetación	0.6	0.83%						
Patologías		63.56	87.85%							
Patologías encontradas en campo de la muestra N° 13			area m2	36.18	1	2				3
solera		area m2	36.18	1	2	3

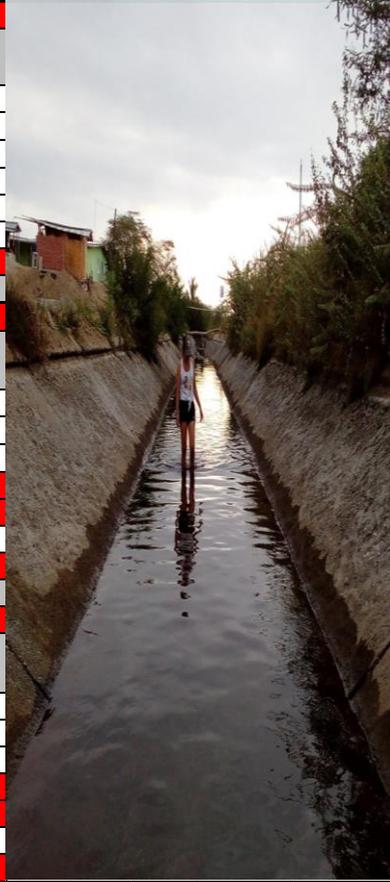
Prog.	N°	patologías	area afectada m2	% area afectada	nivel de severidad					
9+439.14 km al	1	Erosión	0	0.00%						
	2	Grietas	0	0.00%						
	3	Hundimiento	0	0.00%						
9+468.06 KM	4	Sello de junta	0.2	0.55%						
	5	sedimento	35.95	99.36%						
	6	vegetación	0	0.00%						
Patologías		36.15	99.92%

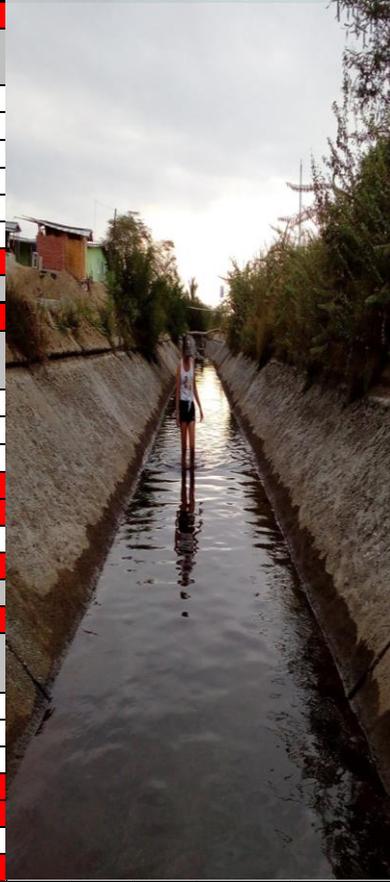
Prog.	N°	patologías	area afectada m2	% area afectada	nivel de severidad					
9+439.14 km al	1	Erosión	0	0.00%						
	2	Grietas	0	0.00%						
	3	Hundimiento	17.91	24.75%						
9+468.06 KM	4	Sello de junta	0.4	0.55%						
	5	sedimento	54.04	74.69%						
	6	vegetación	0	0.00%						
Patologías		72.35	100.00%

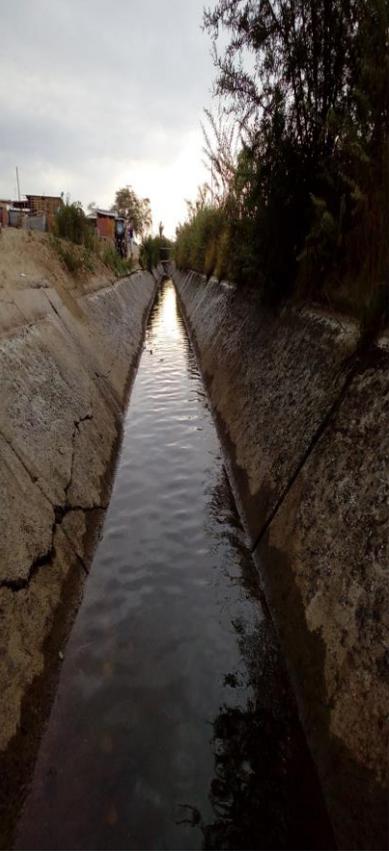
Prog.	Nº	patologías	area afectada m2	% area afectada	nivel de severidad				
9+468.06 km al	1	Erosión	0	0.00%					
	2	Grietas	0.86	1.21%					
	3	Hundimiento	0	0.00%					
9+496.5K M	4	Sello de junta	0.34	0.48%					
	5	sedimento	52.94	74.46%					
	6	vegetación	0.26	0.37%					
Patologías		54.4	76.51%						
Patologías encontradas en campo de la muestra N° 14									
solera		area m2	35.56	1	2	3			
Prog.	Nº	patologías	area afectada m2	% area afectada	nivel de severidad				
9+468.06 km al	1	Erosión	0	0.00%					
	2	Grietas	0	0.00%					
	3	Hundimiento	35.35	99.41%					
9+496.5K M	4	Sello de junta	0.2	0.56%					
	5	sedimento	0	0.00%					
	6	vegetación	0	0.00%					
Patologías		35.55	99.97%						
Patologías encontradas en campo de la muestra N° 14									
Margen Izquierda		area m2	71.1	1	2	3

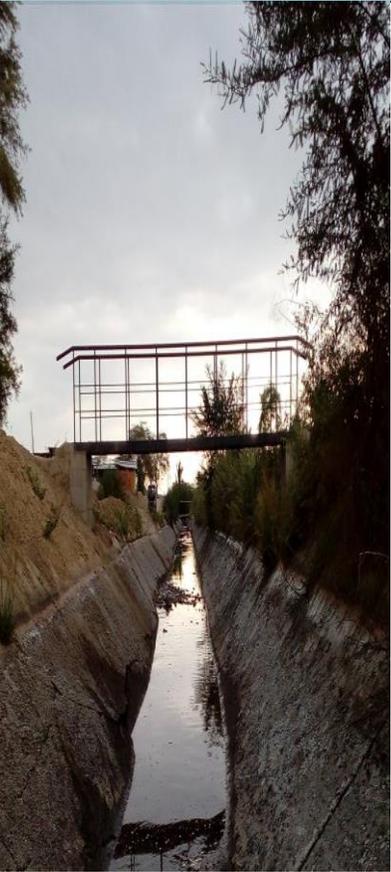
Prog.	Nº	patologías	area afectada m2	% area afectada	nivel de severidad		
9+496.5 km al	1	Erosión	0.85	1.19%			
	2	Grietas	0.73	1.02%			
	3	Hundimiento	0	0.00%			
9+525.12 km	4	Sello de junta	0.34	0.48%			
	5	sedimento	52.87	73.89%			
	6	vegetación	0.85	1.19%			
Patologías		55.64	77.76%				
Patologías encontradas en campo de la muestra N° 15			area m2	35.78	1	2	
Prog.	Nº	patologías	area afectada m2	% area afectada	nivel de severidad		
9+496.5 km al	1	Erosión	0	0.00%			
	2	Grietas	0	0.00%			
	3	Hundimiento	35.58	99.44%			
9+525.12 KM	4	Sello de junta	0.2	0.56%			
	5	sedimento	0	0.00%			
	6	vegetación	0	0.00%			
Patologías		35.78	100.00%				
Patologías encontradas en campo de la muestra N° 15			area m2	71.55	1	2	3
Prog.	Nº	patologías	area afectada m2	% area afectada	nivel de severidad		
9+496.5 km al	1	Erosión	0	0.00%

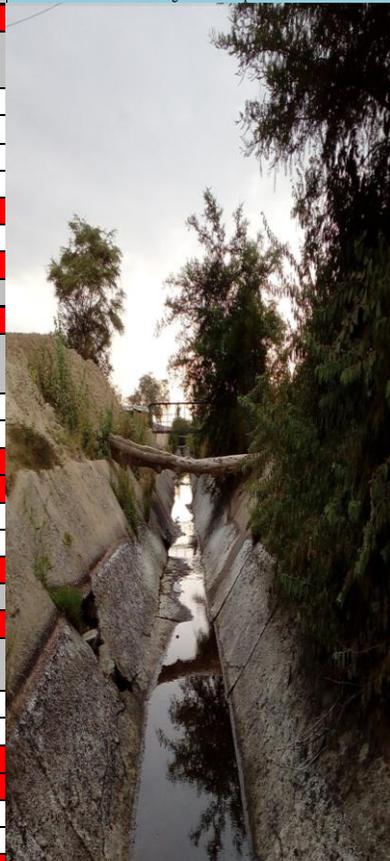
Prog.	N°	patologías	area afectada m2	% area afectada	nivel de severidad		
9+525.12 km al	1	Erosión	0.6	0.85%			
	2	Grietas	0.98	1.38%			
	3	Hundimiento	0	0.00%			
9+553.48 KM	4	Sello de junta	0	0.00%			
	5	sedimento	45.99	64.87%			
	6	vegetación	0.38	0.54%			
Patologías		47.95	67.63%				
Patologías encontradas en campo de la muestra N° 16				Fotografía de campo			
solera		area m2	35.45	1	2	3	
Prog.	N°	patologías	area afectada m2	% area afectada	nivel de severidad		
9+525.12 km al	1	Erosión	0	0.00%			
	2	Grietas	0	0.00%			
	3	Hundimiento	35.25	99.44%		3	
9+553.48 KM	4	Sello de junta	0.2	0.56%			
	5	sedimento	0	0.00%			
	6	vegetación	0	0.00%			
Patologías		35.45	100.00%				
Patologías encontradas en campo de la muestra N° 16				Fotografía de campo			
Margen Izquierda		area m2	69.68	1	2	3

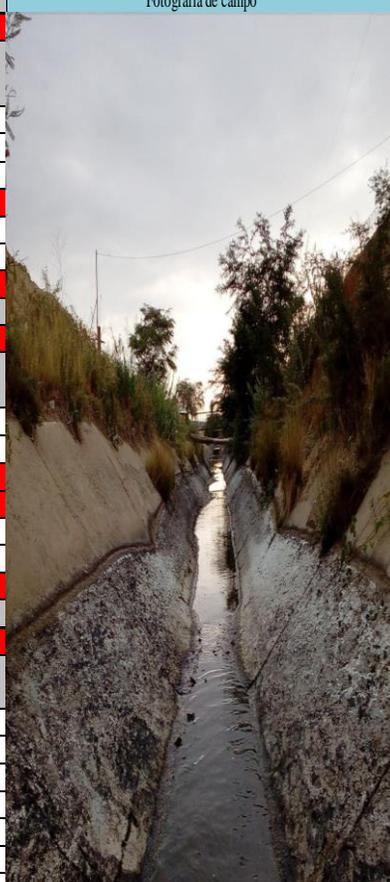
Prog.	N°	patologías	area afectada m2	% area afectada	nivel de severidad								
9+553.48 km al	1	Erosión	0	0.00%									
	2	Grietas	0	0.00%									
	3	Hundimiento	28.72	39.70%									
9+582.42 KM	4	Sello de junta	0.29	0.40%									
	5	sedimento	25.2	34.83%									
	6	vegetación	1.17	1.62%									
Patologías		55.38	76.54%										
Patologías encontradas en campo de la muestra N° 17						Fotografía de campo							
solera		area m2	36.18	1	2	3

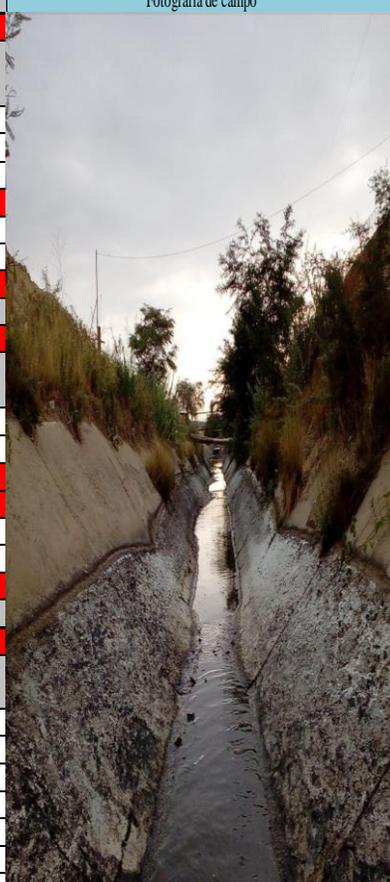
Prog.	N°	patologías	area afectada m2	% area afectada	nivel de severidad								
9+553.48 km al	1	Erosión	0	0.00%									
	2	Grietas	0.14	0.39%									
	3	Hundimiento	26.87	74.27%									
9+582.42 KM	4	Sello de junta	0.2	0.55%

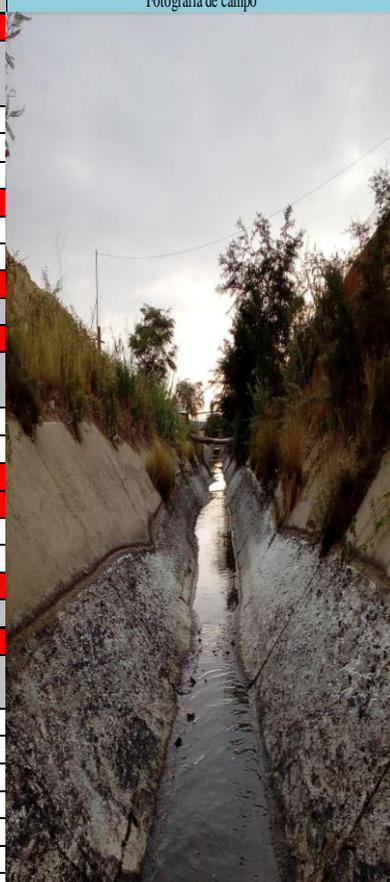
Prog.	N°	patologías	area afectada m2	% area afectada	nivel de severidad								
9+553.48 km al	1	Erosión	11.23	15.52%									
	2	Grietas	1.06	1.47%									
	3	Hundimiento	0	0.00%									
9+582.42 KM	4	Sello de junta	0	0.00%									
	5	sedimento	14.15	19.56%									
	6	vegetación	0.4	0.55%									
Patologías		26.84	37.10%

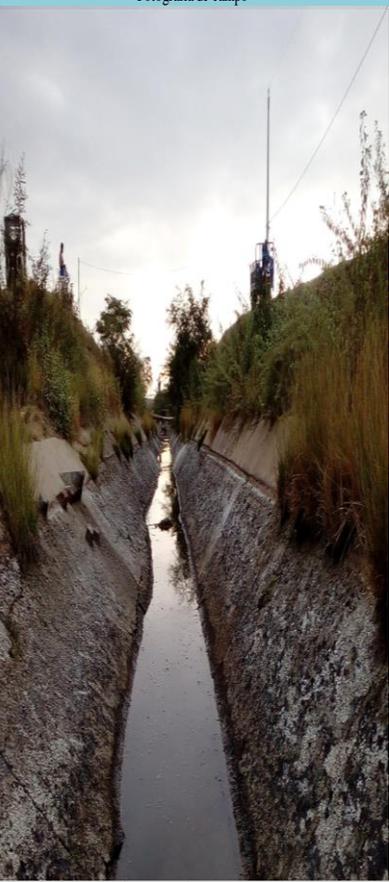
Prog.	N°	patologías	area afectada m2	% area afectada	nivel de severidad					
9+582.42 km al	1	Erosión	0	0.00%						
	2	Grietas	0	0.00%						
	3	Hundimiento	0	0.00%						
9+604.38 KM	4	Sello de junta	0	0.00%						
	5	sedimento	39.53	72.00%						
	6	vegetación	1.69	3.08%						
Patologías		41.22	75.08%							
Patologías encontradas en campo de la muestra N° 18				Fotografía de campo						
solera		area m2	27.45	1	2	3

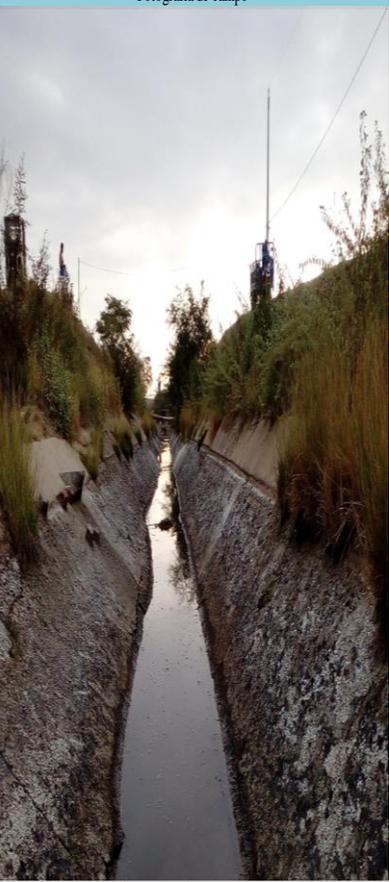
Prog.	N°	patologías	area afectada m2	% area afectada	nivel de severidad					
9+582.42 km al	1	Erosión	0	0.00%						
	2	Grietas	0	0.00%						
	3	Hundimiento	0	0.00%						
9+604.38 KM	4	Sello de junta	0.2	0.73%						
	5	sedimento	27.25	99.27%						
	6	vegetación	0	0.00%						
Patologías		27.45	100.00%

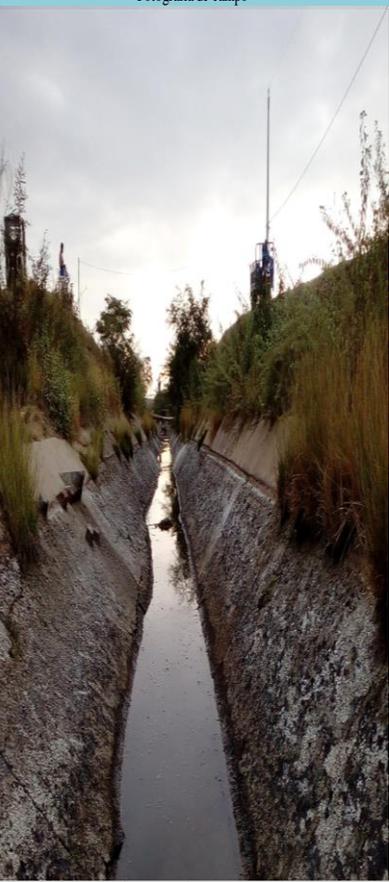
Prog.	N°	patologías	area afectada m2	% area afectada	nivel de severidad					
9+582.42 km al	1	Erosión	5.17	9.42%						
	2	Grietas	0	0.00%						
	3	Hundimiento	33.17	60.42%						
9+604.38 KM	4	Sello de junta	0	0.00%						
	5	sedimento	16.36	29.80%						
	6	vegetación	0	0.00%						
Patologías		54.7	99.64%

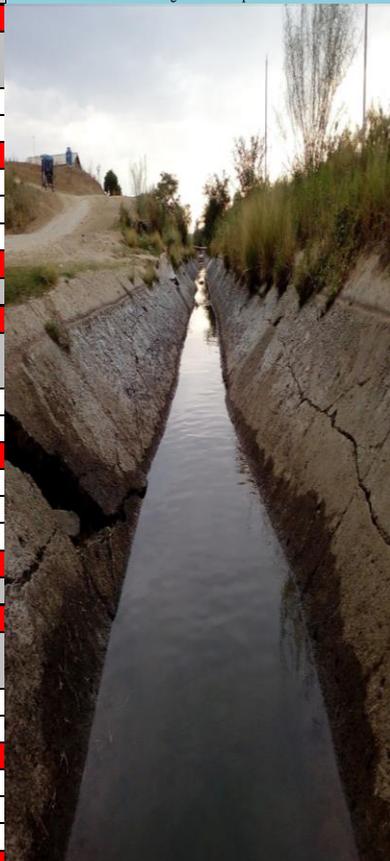
Prog.	N°	patologías	area afectada m2	% area afectada	nivel de severidad		
9+604.38 km al	1	Erosión	4.54	6.27%			
	2	Grietas	0	0.00%			
	3	Hundimiento	56.28	77.73%			
9+633.34 KM	4	Sello de junta	0	0.00%			
	5	sedimento	11.33	15.65%			
	6	vegetación	0.03	0.04%			
Patologías		72.18	99.70%				
Patologías encontradas en campo de la muestra N° 19				Fotografía de campo			
solera		area m2	36.2	1	2	3

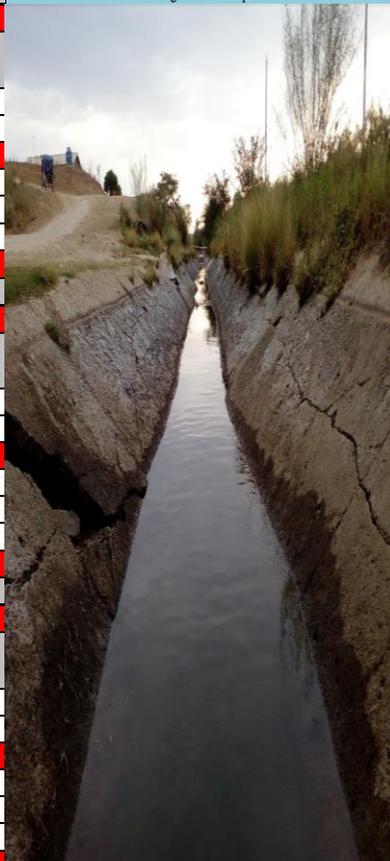
Prog.	N°	patologías	area afectada m2	% area afectada	nivel de severidad		
9+604.38 km al	1	Erosión	0	0.00%			
	2	Grietas	0	0.00%			
	3	Hundimiento	35.95	99.31%			
9+633.34 KM	4	Sello de junta	0	0.00%			
	5	sedimento	0	0.00%			
	6	vegetación	0	0.00%			
Patologías		35.95	99.31%				
Patologías encontradas en campo de la muestra N° 19				Fotografía de campo			
Margen Izquierda		area m2	72.4	1	2	3

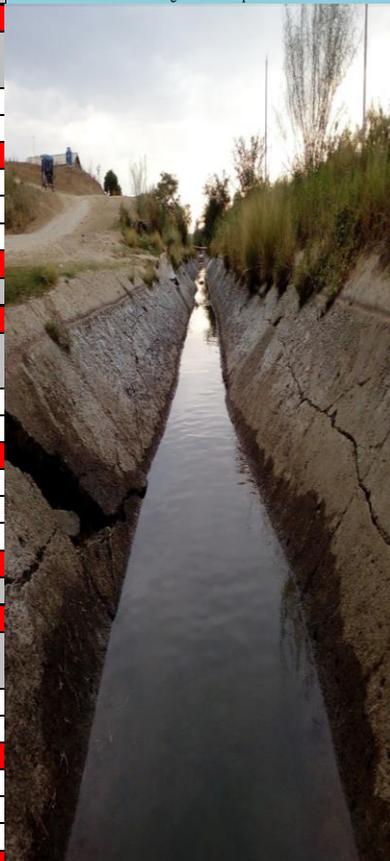
Prog.	N°	patologías	area afectada m2	% area afectada	nivel de severidad		
9+604.38 km al	1	Erosión	8.88	12.27%			
	2	Grietas	0	0.00%			
	3	Hundimiento	62.91	86.89%			
9+633.34 KM	4	Sello de junta	0	0.00%			
	5	sedimento	0	0.00%			
	6	vegetación	0.01	0.01%			
Patologías		71.8	99.17%

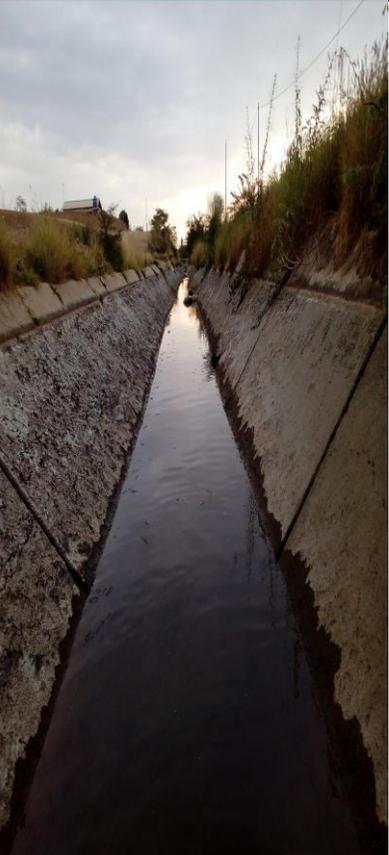
Prog.	N°	patologías	area afectada m2	% area afectada	nivel de severidad		
9+633.34 km al	1	Erosión	0.39	0.54%			
	2	Grietas	0	0.00%			
	3	Hundimiento	15.65	21.62%			
9+662.3 KM	4	Sello de junta	0.34	0.47%			
	5	sedimento	42	58.01%			
	6	vegetación	1.15	1.59%			
Patologías		59.53	82.22%				
Patologías encontradas en campo de la muestra N° 20						Fotografía de campo	
solera		area m2	36.2	1	2	3	
Prog.	N°	patologías	area afectada m2	% area afectada	nivel de severidad		
9+633.34 km al	1	Erosión	0	0.00%			
	2	Grietas	0	0.00%			
	3	Hundimiento	36	99.45%			
9+662.3 KM	4	Sello de junta	0.2	0.55%			
	5	sedimento	0	0.00%			
	6	vegetación	0	0.00%			
Patologías		36.2	100.00%				
Patologías encontradas en campo de la muestra N° 20						Fotografía de campo	
Margen Izquierda		area m2	72.4	1	2	3

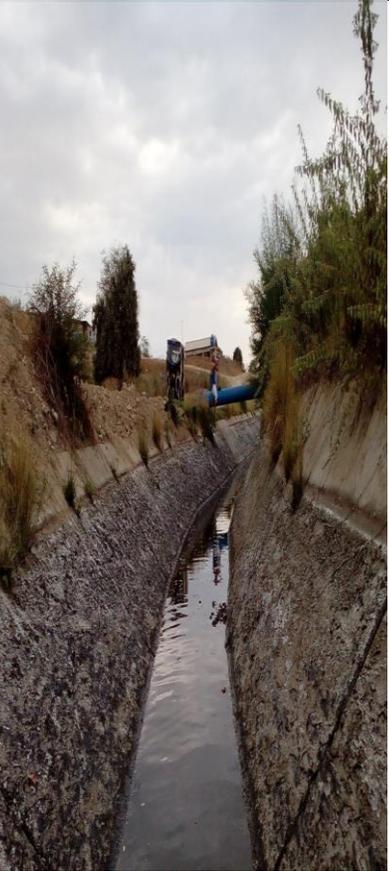
Prog.	N°	patologías	area afectada m2	% area afectada	nivel de severidad		
9+662.3 km al 9+668.9 KM	1	Erosión	0.3	0.45%			
	2	Grietas	4	6.02%			
	3	Hundimiento	0	0.00%			
9+668.9 KM	4	Sello de junta	0.35	0.53%			
	5	sedimento	52.91	79.56%			
	6	vegetación	0.62	0.93%			
Patologías		58.18	87.49%				
Patologías encontradas en campo de la muestra N° 21				Fotografía de campo			
solera		area m2	33.25	1	2	3	
Prog.	N°	patologías	area afectada m2	% area afectada	nivel de severidad		
9+662.3 km al 9+668.9 KM	1	Erosión	0	0.00%			
	2	Grietas	0	0.00%			
	3	Hundimiento	33.05	99.40%			
9+668.9 KM	4	Sello de junta	0.2	0.60%			
	5	sedimento	0	0.00%			
	6	vegetación	0	0.00%			
Patologías		33.25	100.00%				
Patologías encontradas en campo de la muestra N° 21				Fotografía de campo

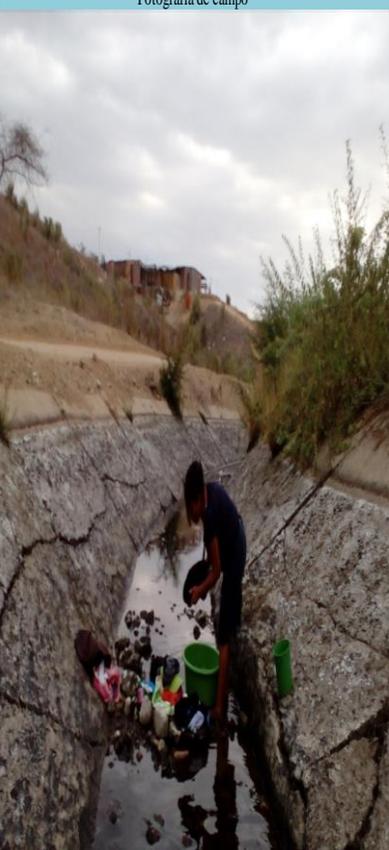
Prog.	N°	patologías	area afectada m2	% area afectada	nivel de severidad				
9+688.9 km al	1	Erosión	0	0.00%					
	2	Grietas	0.55	1.06%					
	3	Hundimiento	29.86	57.76%					
9+709.58 KM	4	Sello de junta	0.36	0.70%					
	5	sedimento	15.48	29.94%					
	6	vegetación	0.07	0.14%					
Patologías		46.32	89.59%						
Patologías encontradas en campo de la muestra N° 22									
solera		area m2	26.48	1	2	3			
Prog.	N°	patologías	area afectada m2	% area afectada	nivel de severidad				
9+688.9 km al	1	Erosión	0	0.00%					
	2	Grietas	0	0.00%					
	3	Hundimiento	26.28	99.24%					
9+709.58 KM	4	Sello de junta	0.2	0.76%					
	5	sedimento	0	0.00%					
	6	vegetación	0	0.00%					
Patologías		26.48	100.00%						
Patologías encontradas en campo de la muestra N° 22

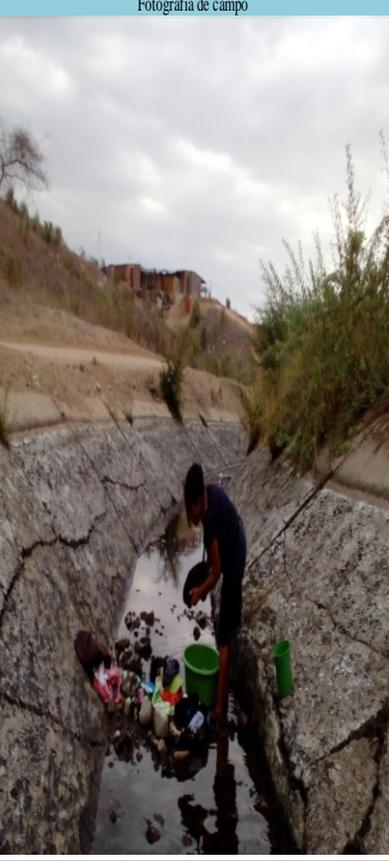
Prog.	N°	patologías	area afectada m2	% area afectada	nivel de severidad				
9+688.9 km al 9+709.58 KM	1	Erosión	0	0.00%					
	2	Grietas	0.55	1.06%					
	3	Hundimiento	29.86	57.76%					
4	Sello de junta	0.36	0.70%						
5	sedimento	15.48	29.94%						
6	vegetación	0.07	0.14%						
Patologías		46.32	89.59%						
Patologías encontradas en campo de la muestra N° 22				Fotografía de campo					
solera		area m2	26.48	1	2	3

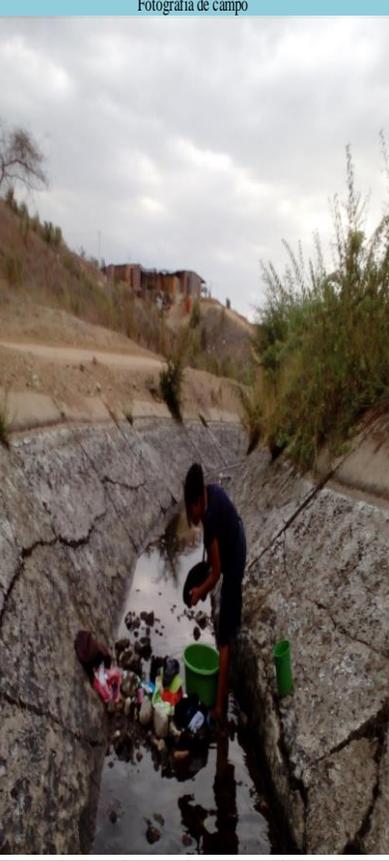
Prog.	N°	patologías	area afectada m2	% area afectada	nivel de severidad				
9+688.9 km al 9+709.58 KM	1	Erosión	0	0.00%					
	2	Grietas	0	0.00%					
	3	Hundimiento	26.28	99.24%					
4	Sello de junta	0.2	0.76%						
5	sedimento	0	0.00%						
6	vegetación	0	0.00%						
Patologías		26.48	100.00%						
Patologías encontradas en campo de la muestra N° 22				Fotografía de campo

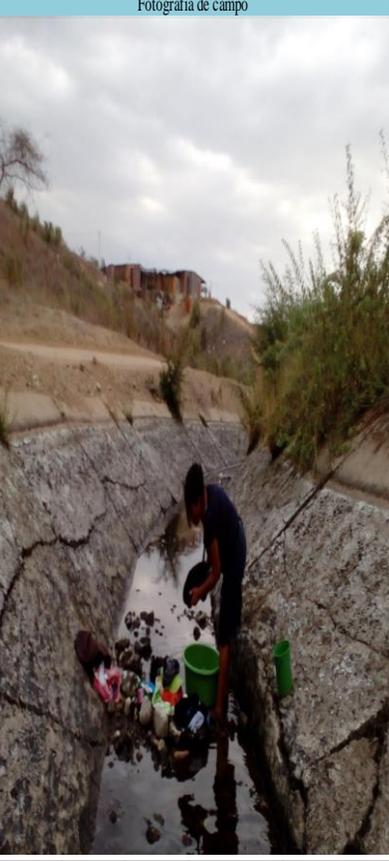
Prog.	N°	patologías	area afectada m2	% area afectada	nivel de severidad				
9+688.9 km al 9+709.58 KM	1	Erosión	0	0.00%					
	2	Grietas	0	0.00%					
	3	Hundimiento	28.57	50.88%					
4	Sello de junta	0	0.00%						
5	sedimento	22.05	39.27%						
6	vegetación	0.02	0.04%						
Patologías		50.64	90.19%

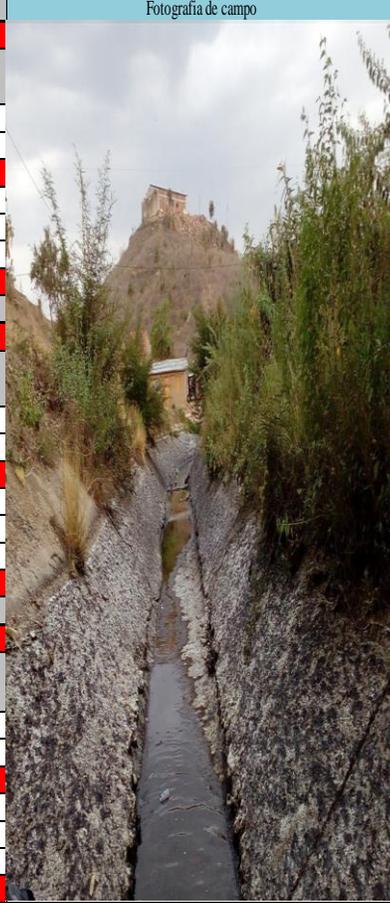
Prog.	N°	patologías	area afectada m2	% area afectada	nivel de severidad						
9+729.56 km al	1	Erosión	0	0.00%							
	2	Grietas	0	0.00%							
	3	Hundimiento	52.05	99.24%							
9+750.54 KM	4	Sello de junta	0	0.00%							
	5	sedimento	0	0.00%							
	6	vegetación	0.07	0.13%							
Patologías			52.12	99.37%							
Patologías encontradas en campo de la muestra N° 24											
solera			area m2	26.45	1	2	3

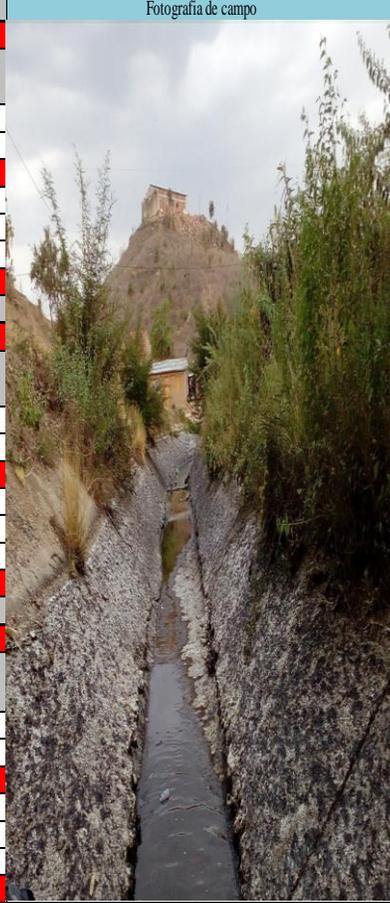
Prog.	N°	patologías	area afectada m2	% area afectada	nivel de severidad						
9+729.56 km al	1	Erosión	0	0.00%							
	2	Grietas	0	0.00%							
	3	Hundimiento	23.23	87.83%							
9+750.54 KM	4	Sello de junta	0	0.00%							
	5	sedimento	3.22	12.17%							
	6	vegetación	0	0.00%							
Patologías			26.45	100.00%							
Patologías encontradas en campo de la muestra N° 24

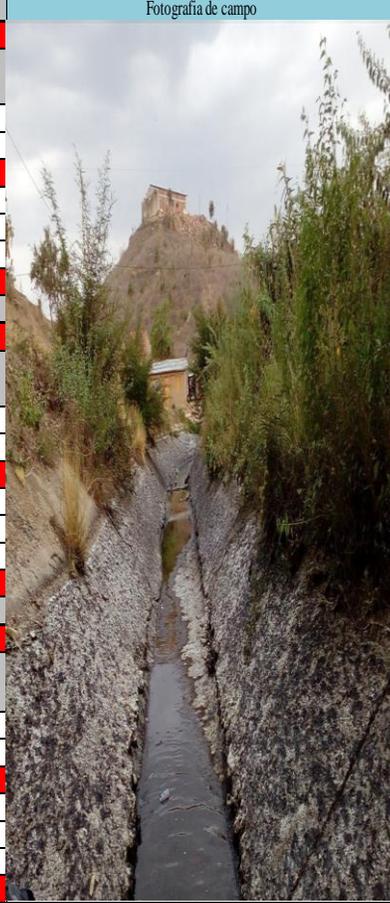
Prog.	N°	patologías	area afectada m2	% area afectada	nivel de severidad						
9+729.56 km al	1	Erosión	0	0.00%							
	2	Grietas	0	0.00%							
	3	Hundimiento	53.5	99.26%							
9+750.54 KM	4	Sello de junta	0	0.00%							
	5	sedimento	0	0.00%							
	6	vegetación	0.02	0.04%							
Patologías			53.52	99.29%

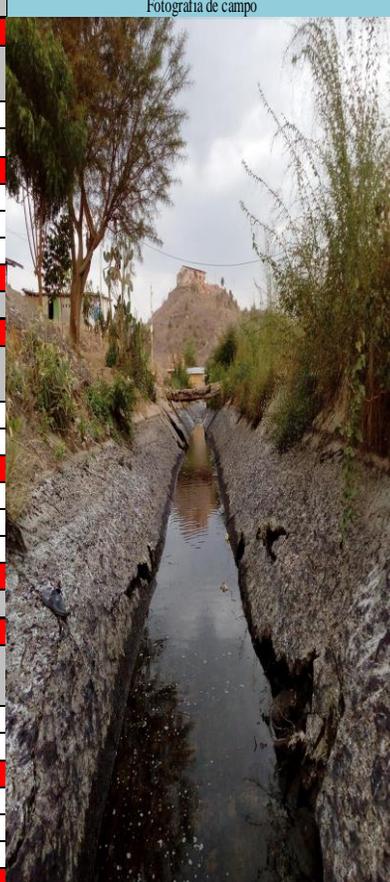
Prog.	Nº	patologías	area afectada m2	% area afectada	nivel de severidad				
9+750.54 km al 9+771.42 KM	1	Erosión	2.53	3.50%					
	2	Grietas	0	0.00%					
	3	Hundimiento	69.47	96.22%					
	4	Sello de junta	0	0.00%					
	5	sedimento	0	0.00%					
	6	vegetación	0.05	0.07%					
Patologías		72.05	99.79%						
Patologías encontradas en campo de la muestra N° 25				Fotografía de campo					
solera		area m2	36.1	1	2	3

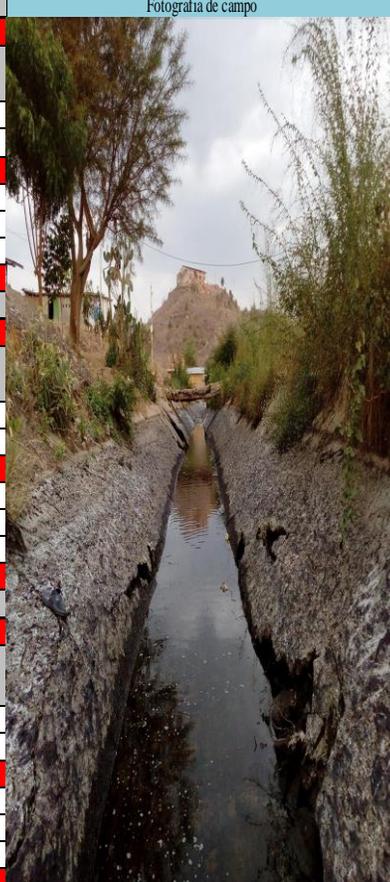
Prog.	Nº	patologías	area afectada m2	% area afectada	nivel de severidad				
9+750.54 km al 9+771.42 KM	1	Erosión	0	0.00%					
	2	Grietas	0	0.00%					
	3	Hundimiento	36	99.72%					
	4	Sello de junta	0	0.00%					
	5	sedimento	0	0.00%					
	6	vegetación	0	0.00%					
Patologías		36	99.72%						
Patologías encontradas en campo de la muestra N° 25				Fotografía de campo

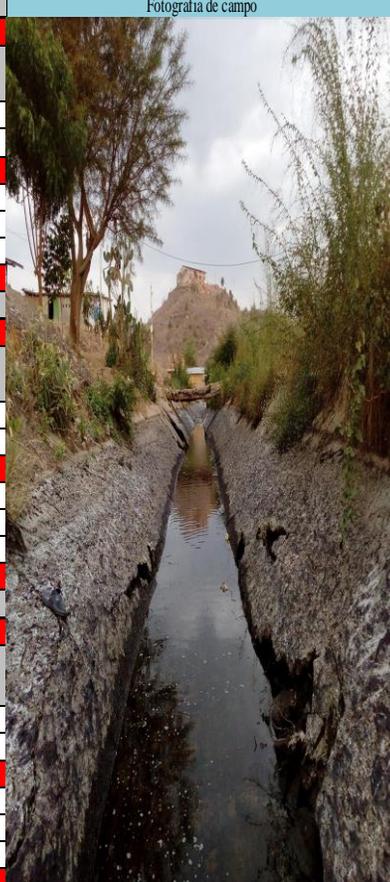
Prog.	Nº	patologías	area afectada m2	% area afectada	nivel de severidad				
9+750.54 km al 9+771.42 KM	1	Erosión	8.76	12.13%					
	2	Grietas	0	0.00%					
	3	Hundimiento	63.24	87.59%					
	4	Sello de junta	0	0.00%					
	5	sedimento	0	0.00%					
	6	vegetación	0.01	0.01%					
Patologías		72.01	99.74%

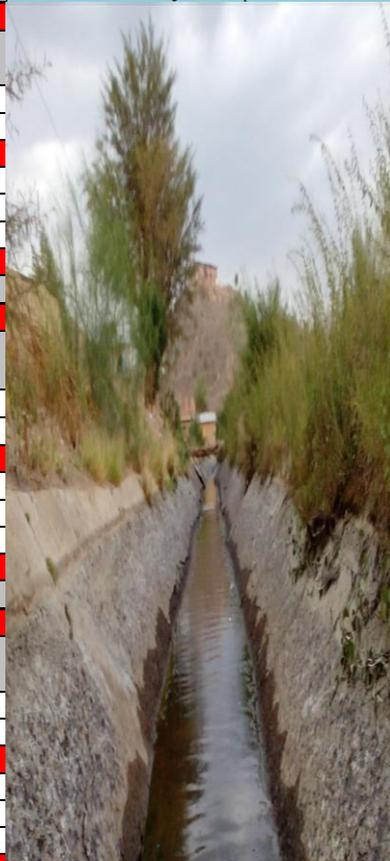
Prog.	N°	patologías	area afectada m2	% area afectada	nivel de severidad				
9+771.42 km al	1	Erosión	0.66	1.08%					
	2	Grietas	0	0.00%					
	3	Hundimiento	60.09	98.59%					
9+795.8 KM	4	Sello de junta	0	0.00%					
	5	sedimento	0	0.00%					
	6	vegetación	0.05	0.08%					
Patologías		60.8	99.75%						
Patologías encontradas en campo de la muestra N° 26									
solera		area m2	30.48	1	2	3			
Prog.	N°	patologías	area afectada m2	% area afectada	nivel de severidad				
9+771.42 km al	1	Erosión	0	0.00%					
	2	Grietas	0	0.00%					
	3	Hundimiento	30.24	99.21%					
9+795.8 KM	4	Sello de junta	0	0.00%					
	5	sedimento	0	0.00%					
	6	vegetación	0	0.00%					
Patologías		30.24	99.21%						
Patologías encontradas en campo de la muestra N° 26

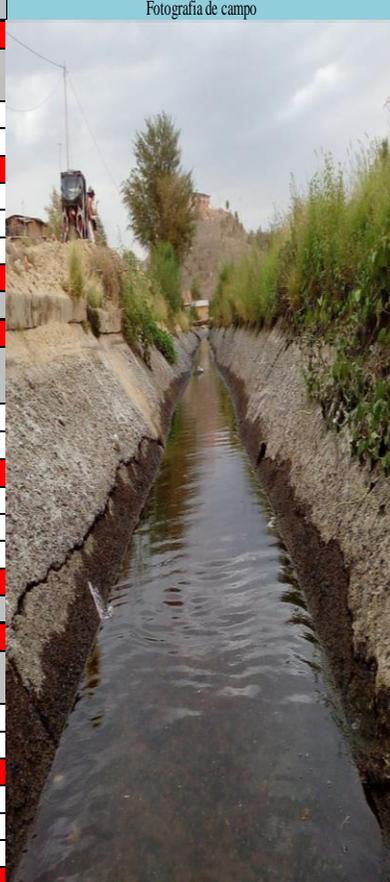
Prog.	N°	patologías	area afectada m2	% area afectada	nivel de severidad					
9+795.8 km al	1	Erosión	0.04	0.06%						
	2	Grietas	0	0.00%						
	3	Hundimiento	67.96	99.65%						
9+823.08 KM	4	Sello de junta	0	0.00%						
	5	sedimento	0	0.00%						
	6	vegetación	0.05	0.07%						
Patologías		68.05	99.78%							
Patologías encontradas en campo de la muestra N° 27		area m2	34.1	1	2	3				
Prog.	N°	patologías	area afectada m2	% area afectada	nivel de severidad					
9+795.8 km al	1	Erosión	0	0.00%						
	2	Grietas	0	0.00%						
	3	Hundimiento	34	99.71%						
9+823.08 KM	4	Sello de junta	0	0.00%						
	5	sedimento	0	0.00%						
	6	vegetación	0	0.00%						
Patologías		34	99.71%							
Patologías encontradas en campo de la muestra N° 27		area m2	68.2	1	2	3

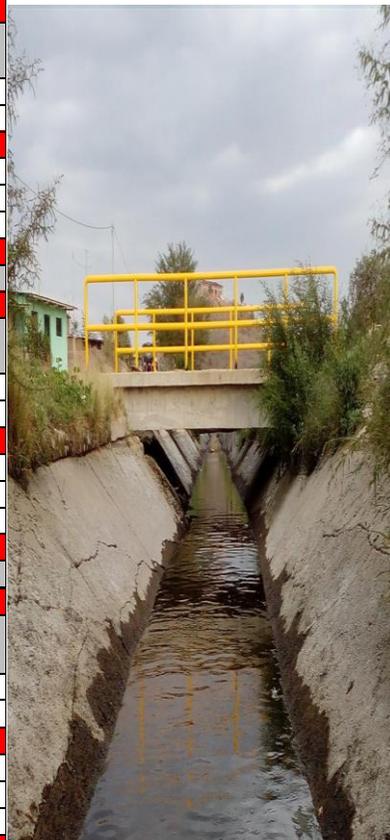
Prog.	N°	patologías	area afectada m2	% area afectada	nivel de severidad			
9+823.08 km al	1	Erosión	8.23	12.57%				
	2	Grietas	0.26	0.40%				
	3	Hundimiento	43.1	65.82%				
9+849.27 KM	4	Sello de junta	0	0.00%				
	5	sedimento	5.76	8.80%				
	6	vegetación	2.19	3.34%				
Patologías		59.54	90.93%					
Patologías encontradas en campo de la muestra N° 28				Fotografía de campo				
solera		area m2	32.74	1	2	3

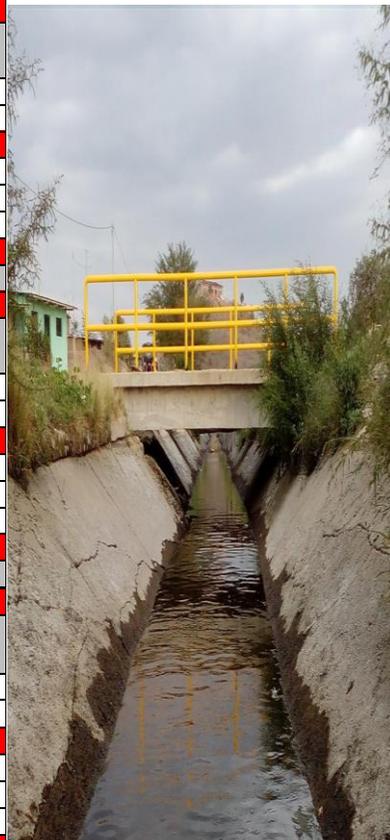
Prog.	N°	patologías	area afectada m2	% area afectada	nivel de severidad			
9+823.08 km al	1	Erosión	0	0.00%				
	2	Grietas	0	0.00%				
	3	Hundimiento	32.64	99.69%				3
9+849.27 KM	4	Sello de junta	0	0.00%				
	5	sedimento	0	0.00%				
	6	vegetación	0	0.00%				
Patologías		32.64	99.69%					
Patologías encontradas en campo de la muestra N° 28				Fotografía de campo

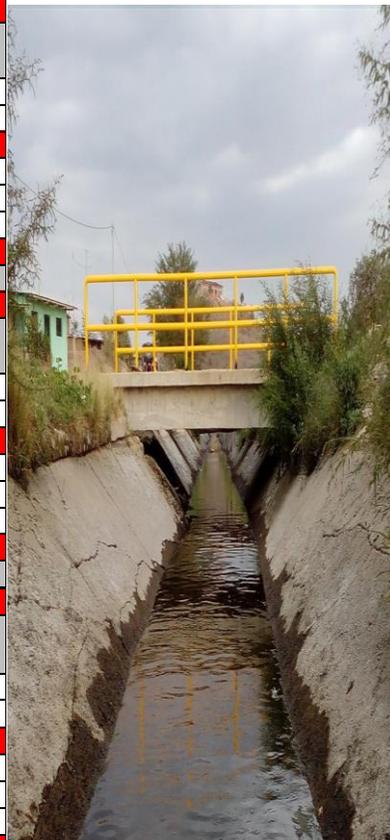
Prog.	N°	patologías	area afectada m2	% area afectada	nivel de severidad			
9+823.08 km al	1	Erosión	8.14	12.43%				
	2	Grietas	0	0.00%				
	3	Hundimiento	57.17	87.31%				
9+849.27 KM	4	Sello de junta	0	0.00%				
	5	sedimento	0	0.00%				
	6	vegetación	0	0.00%				
Patologías		65.31	99.74%

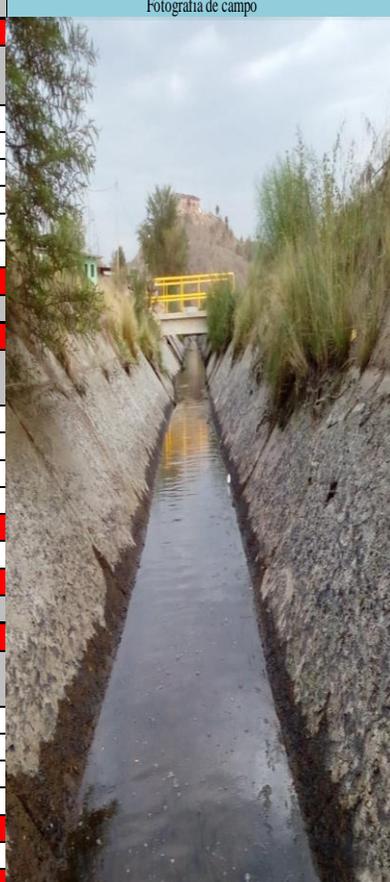
Prog.	N°	patologías	area afectada m2	% area afectada	nivel de severidad			
9+849.27 km al	1	Erosión	2.65	4.87%				
	2	Grietas	0	0.00%				
	3	Hundimiento	20.83	38.26%				
9+871.05 KM	4	Sello de junta	0	0.00%				
	5	sedimento	23.67	43.47%				
	6	vegetación	7.14	13.11%				
Patologías		54.29	99.71%					
Patologías encontradas en campo de la muestra N° 29				Fotografía de campo				
solera		area m2	27.23	1	2	3		
Prog.	N°	patologías	area afectada m2	% area afectada	nivel de severidad			
9+849.27 km al	1	Erosión	0	0.00%				
	2	Grietas	0	0.00%				
	3	Hundimiento	11.57	42.49%				
9+871.05 KM	4	Sello de junta	0	0.00%				
	5	sedimento	15.56	57.14%				
	6	vegetación	0	0.00%				
Patologías		27.13	99.63%					
Patologías encontradas en campo de la muestra N° 29				Fotografía de campo
