DETERMINACIÓN Y EVALUACIÓN DE LAS
PATOLOGÍAS DEL CONCRETO PARA OBTENER
EL ÍNDICE DE CONDICIÓN DEL PAVIMENTO
RÍGIDO EN EL JIRON 24 DE JUNIO, DISTRITO DE
SAN JUAN BAUTISTA, PROVINCIA DE
HUAMANGA, DEPARTAMENTO DE AYACUCHO,
OCTUBRE-2016.

TESIS PARA OPTAR EL TÍTULO PROFESIONAL DE
INGENIERO CIVIL

BAUTISTA BELLIDO ULISES

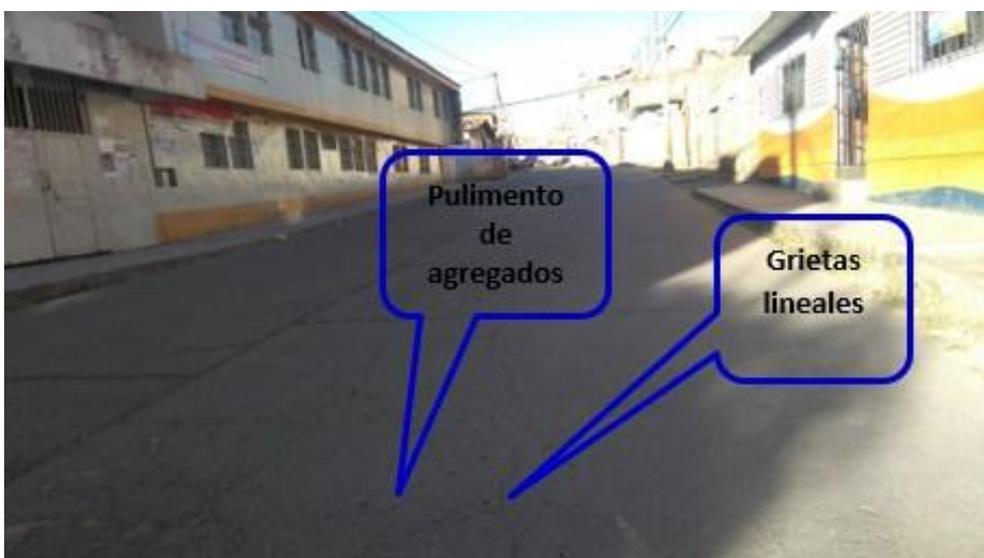
Fotografía 2: Grietas lineales de severidad media.

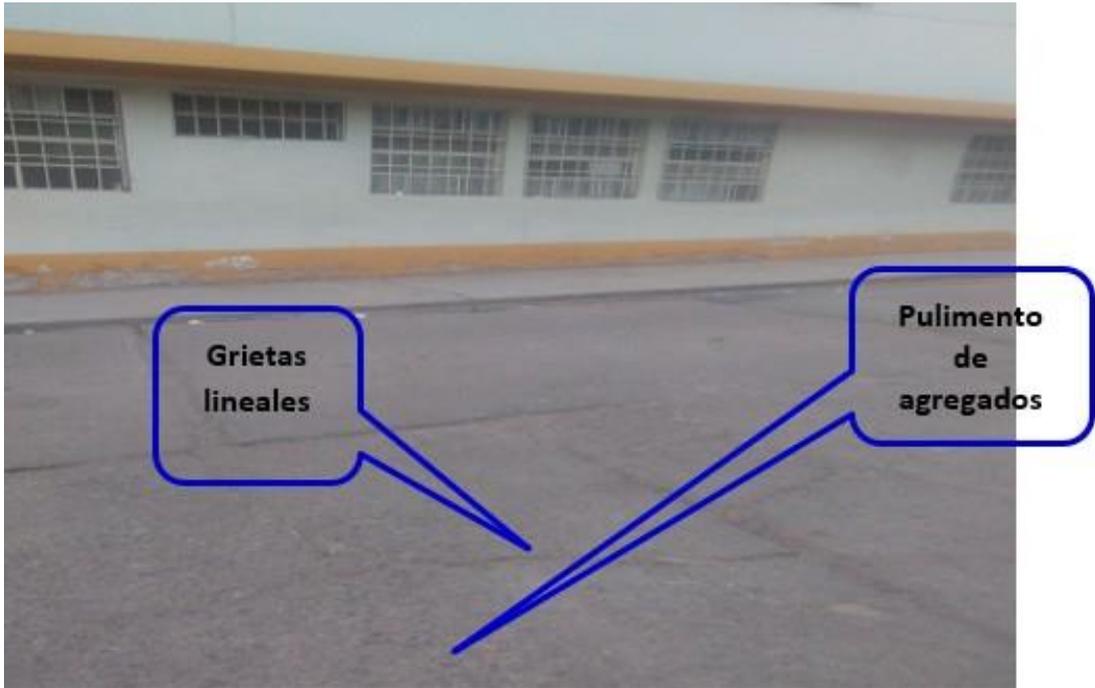
Fotografía 3: Grietas lineales de baja severidad y pulimento.

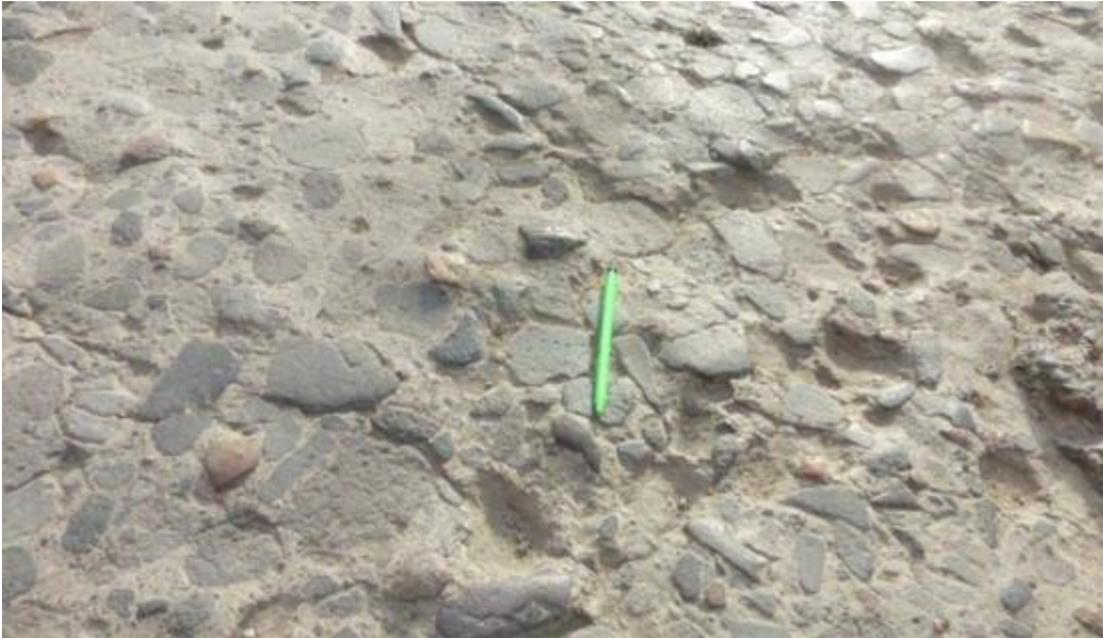
Fotografía 5: Pulimento de agregados de severidad media.

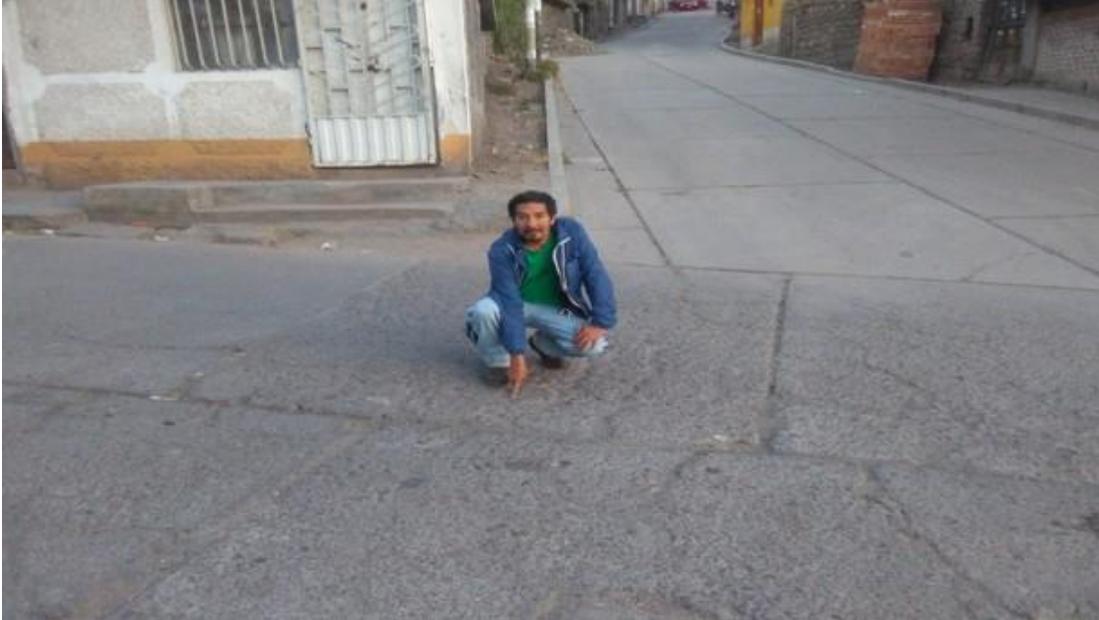
Fotografía 6: Losa dividida de lata severidad.

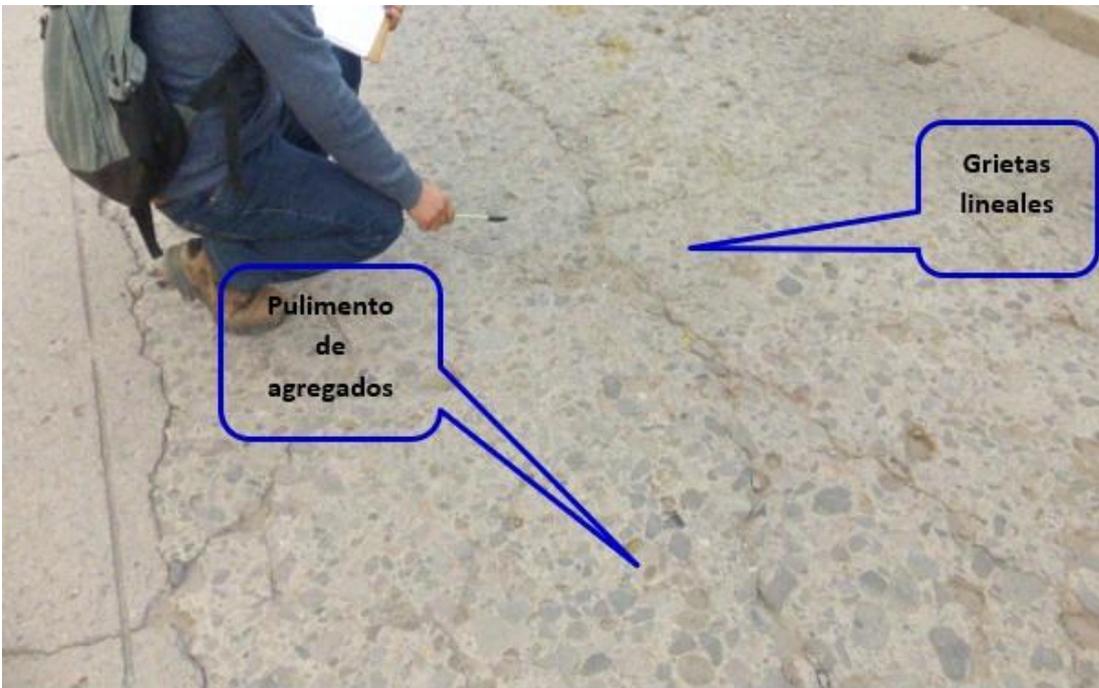
Fotografía 7: Pulimento de agregados de severidad media y grietas lineales

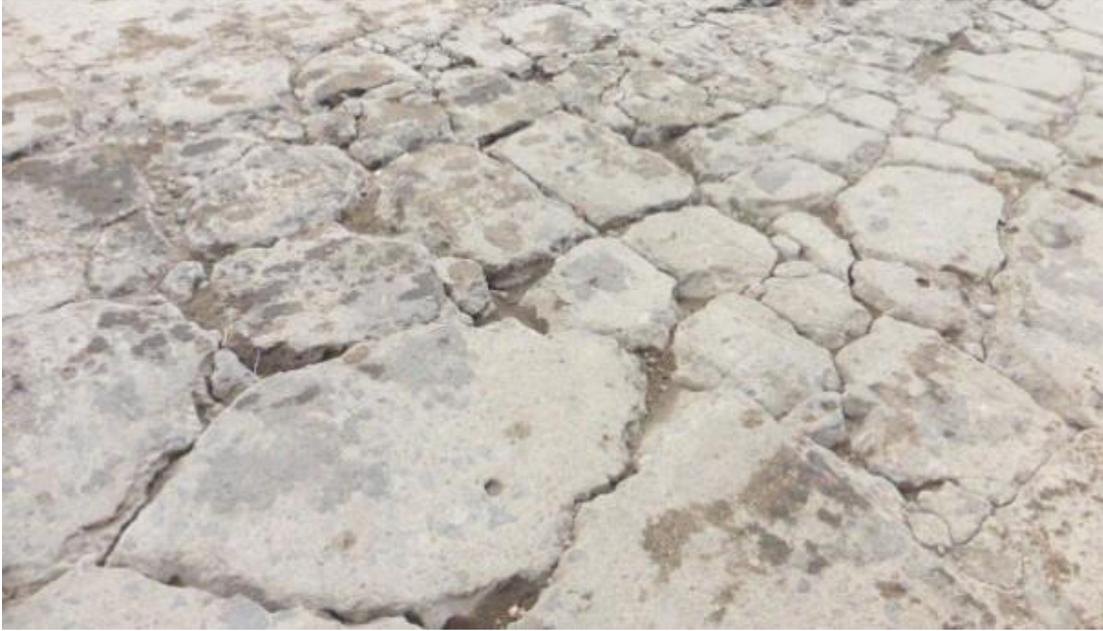
Fotografía 8: Losa dividida de severidad media.

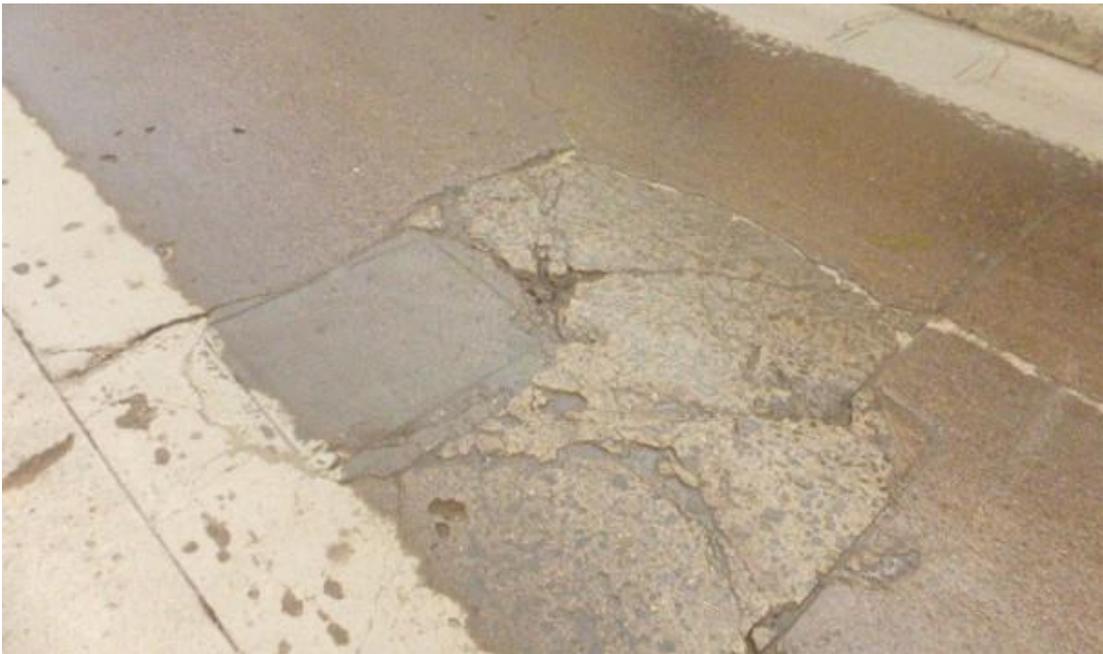
Fotografía 9: Grietas lineales de baja severidad, parche pequeño.

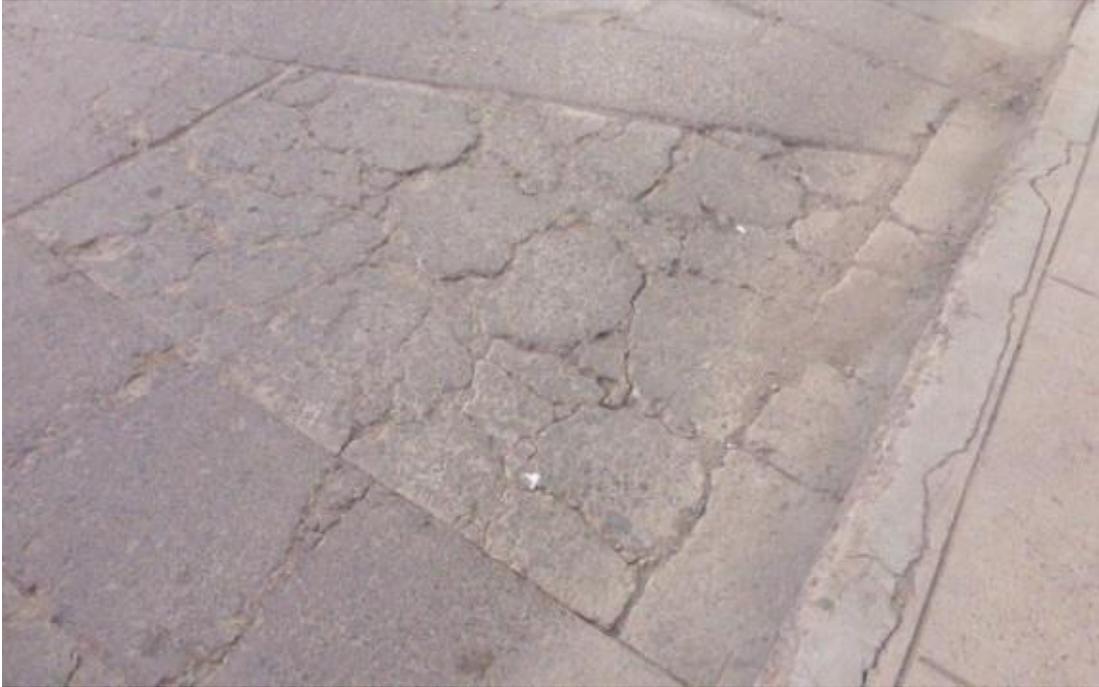
Fotografía 10: Punzonamiento de baja severidad.

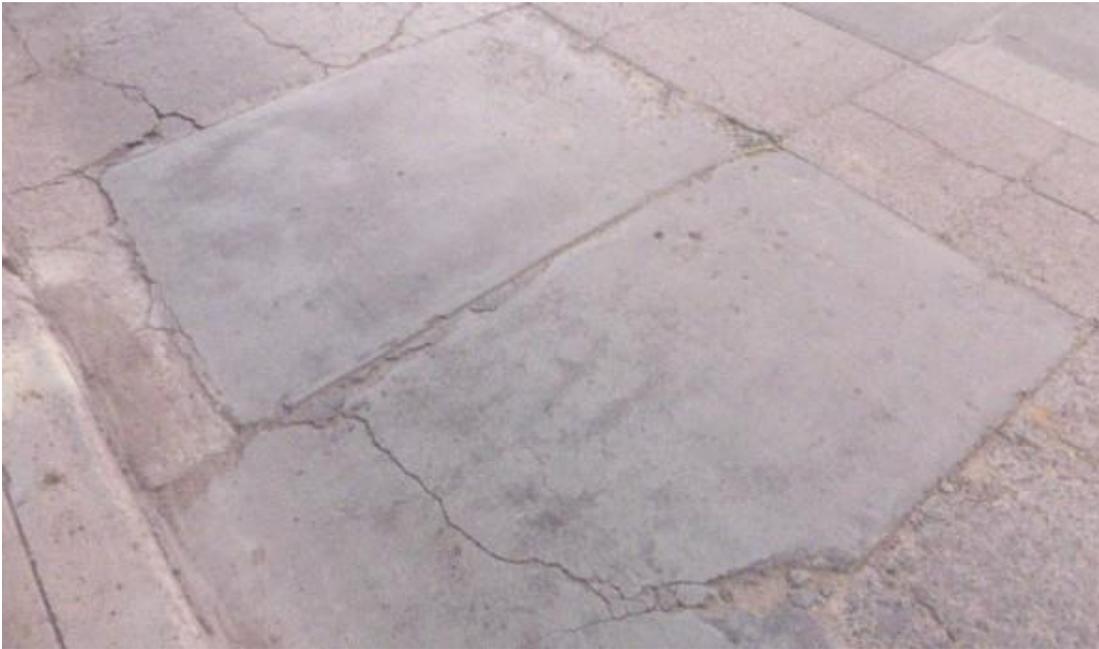
Fotografía 11: Parche grande de baja severidad.
