UNIVERSIDAD CATÓLICA LOS ÁNGELES  
CHIMBOTE

**DETERMINACIÓN Y EVALUACIÓN DE PATOLOGÍAS EN EL  
CANAL DE RIEGO MASHUAN ENTRE LAS PROGRESIVAS 0+000 AL  
0+500 DEL CASERÍO DE MASHUAN, DISTRITO Y PROVINCIA DE  
HUARAZ, DEPARTAMENTO DE ÁNCASH - 2018**

**TRABAJO DE INVESTIGACIÓN PARA OPTAR EL GRADO  
ACADÉMICO DE BACHILLER EN INGENIERÍA CIVIL**

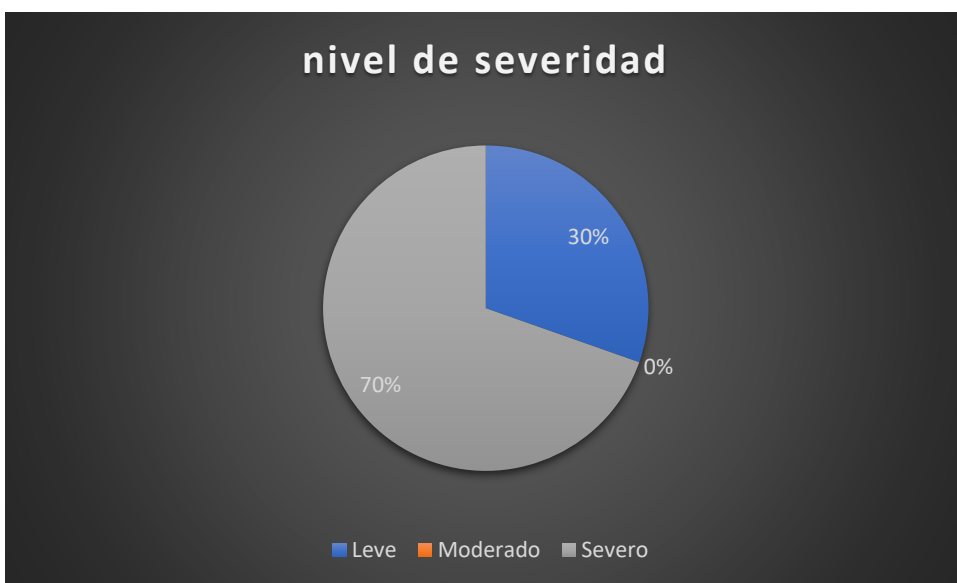
Gráfico: nivel de severidad de la unidad muestral – 1

Nivel de severidad	Área (m <sup>2</sup> )	Porcentaje del nivel de severidad
Leve	2.65	30%
Moderado	0	0%
Severo	6.07	70%
total	8.72	100%

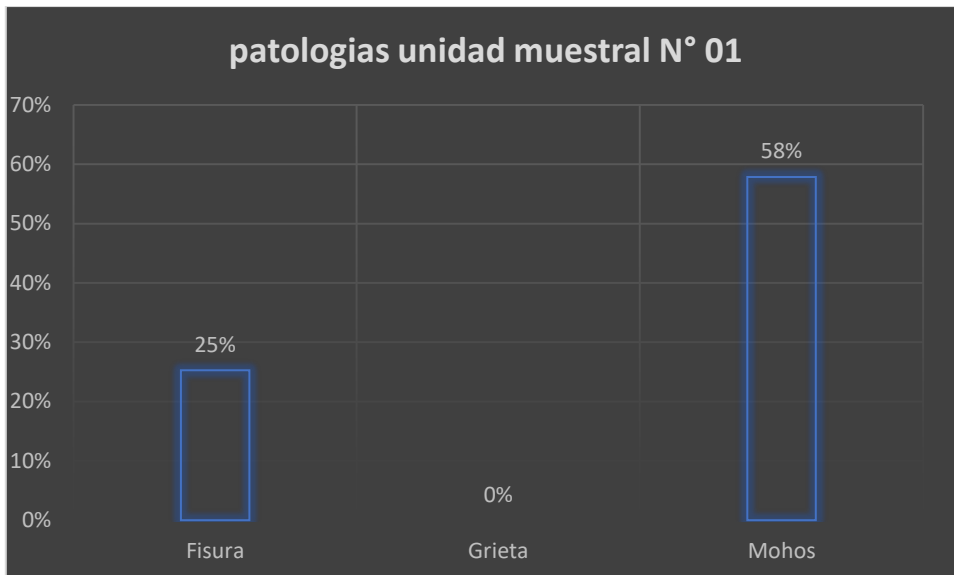
**Gráfico: patologías unidad muestral N° 01**

El área afectada de grietas en la unidad muestra 1 no se encontró ninguna.

El área afectada 6.07 m<sup>2</sup> y esta representado por el 58% del área de la unidad muestra 1.

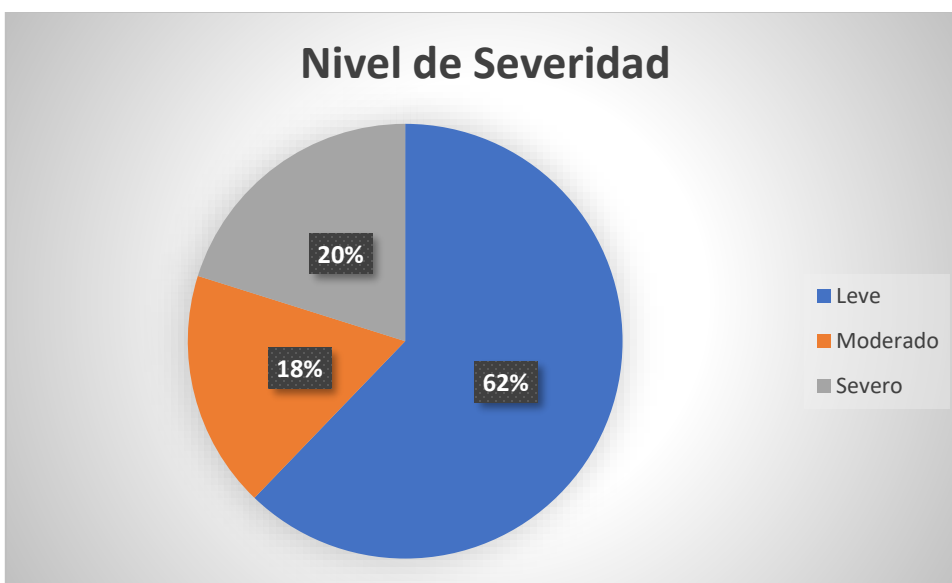
Grafico: nivel de severidad de la unidad muestral – 2

Nivel de severidad	Área (m <sup>2</sup> )	Porcentaje del nivel de severidad
Leve	3.066	62%
Moderado	1.216	18%
Severo	1.387	20%
<b>total</b>	<b>5.669</b>	<b>100%</b>

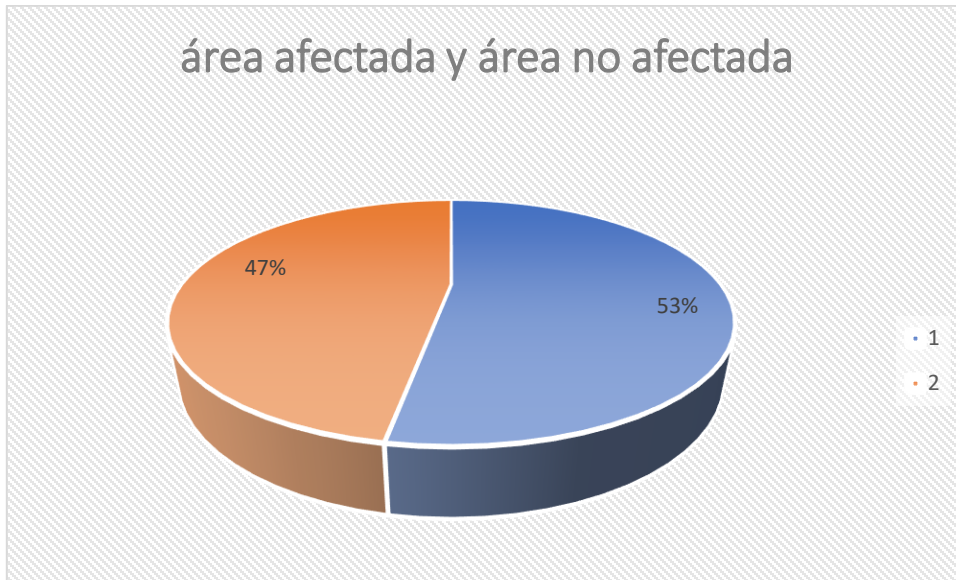
- En el grafico se representa el área total afectada y no afectada por la patología en la unidad muestral N° 02 es de 6.88 m<sup>2</sup> y se representa por 53% del área de la unidad muestral 2, por lo que consideramos que la condición de servicio no es tan buena.

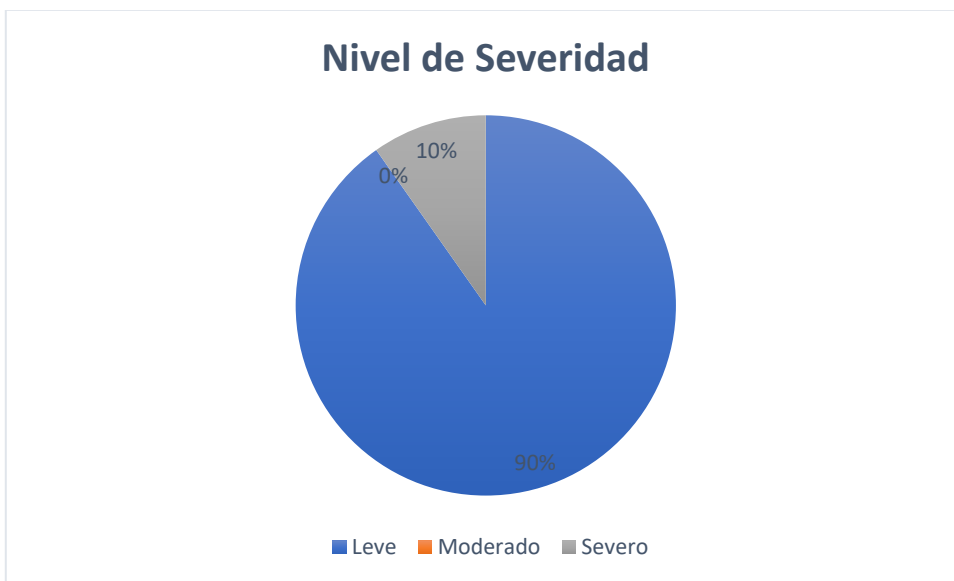
Gráfico: nivel de severidad de la unidad muestral – 3

Nivel de severidad	Área (m <sup>2</sup> )	Porcentaje del nivel de severidad
Leve	4.164	90%
Moderado	0	0%
Severo	0.451	10%
<b>total</b>	4.615	100%

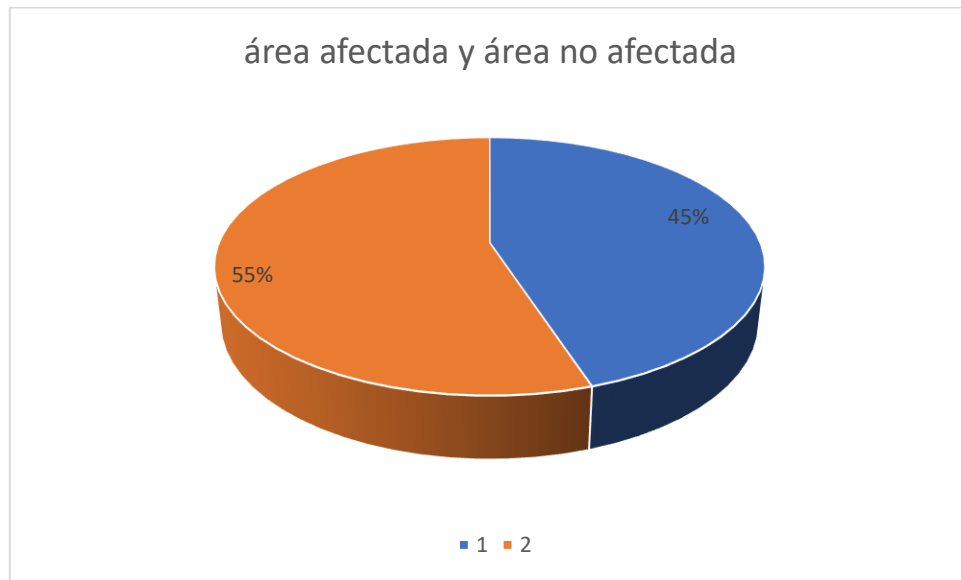
- En el grafico se representa el área total afectada y no afectada por la patología en la unidad muestral N° 03 es de 4.61 m<sup>2</sup> y se representa por 45% del área de la unidad muestral 3, por lo que consideramos que la condición de servicio no es tan buena.

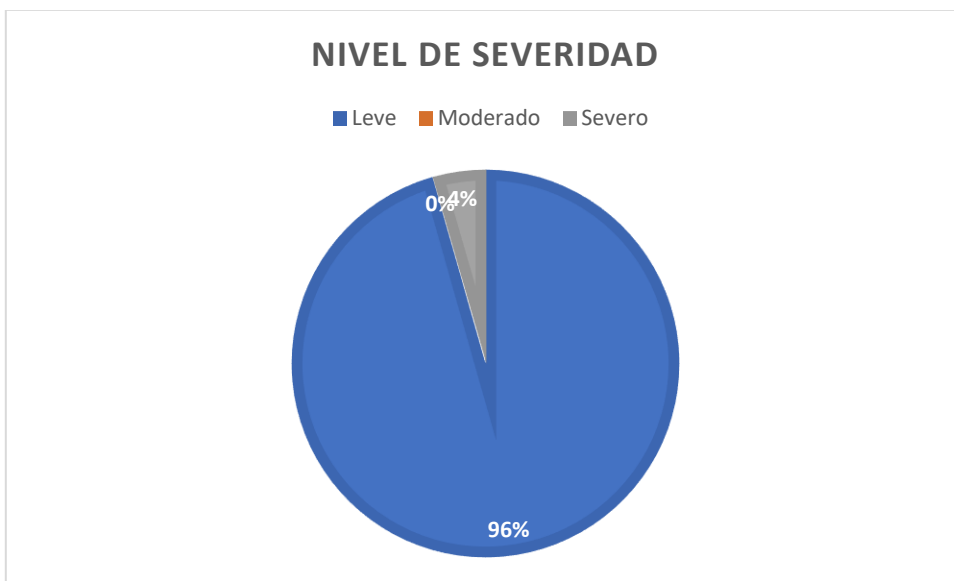
Gráfico: nivel de severidad de la unidad muestral – 4

Nivel de severidad	Área (m <sup>2</sup> )	Porcentaje del nivel de severidad
Leve	8.057	96%
Moderado	0	0%
Severo	0.371	4%
<b>total</b>	<b>8.428</b>	<b>100%</b>

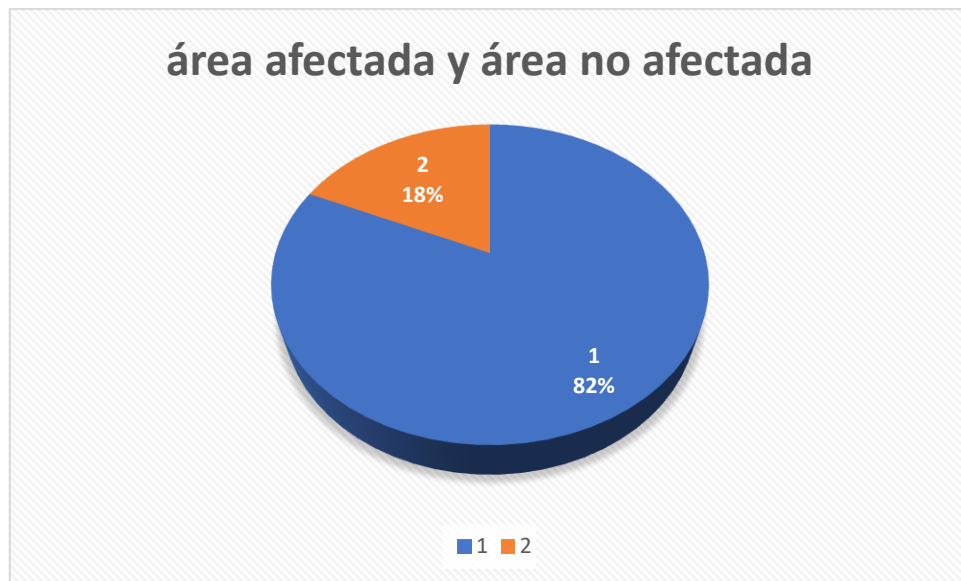
- En el grafico se representa el área total afectada y no afectada por la patología en la unidad muestral N° 04 es de 8.42 m<sup>2</sup> y se representa por 82% del área de la unidad muestral 4, por lo que consideramos que la condición de servicio no es tan buena.

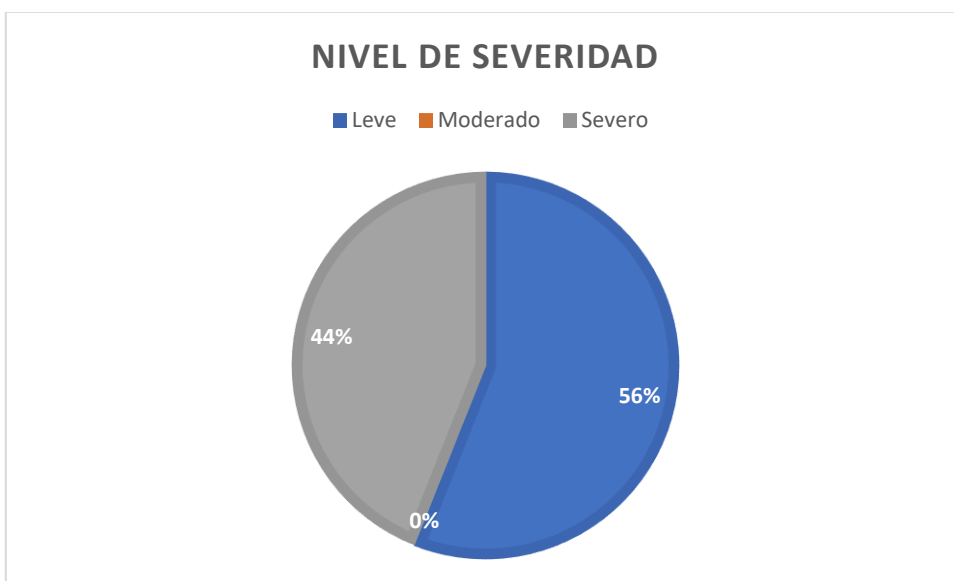
Gráfico: nivel de severidad de la unidad muestral – 5

Nivel de severidad	Área (m <sup>2</sup> )	Porcentaje del nivel de severidad
Leve	3.85	56%
Moderado	0	0%
Severo	3.023	44%
<b>total</b>	<b>6.873</b>	<b>100%</b>

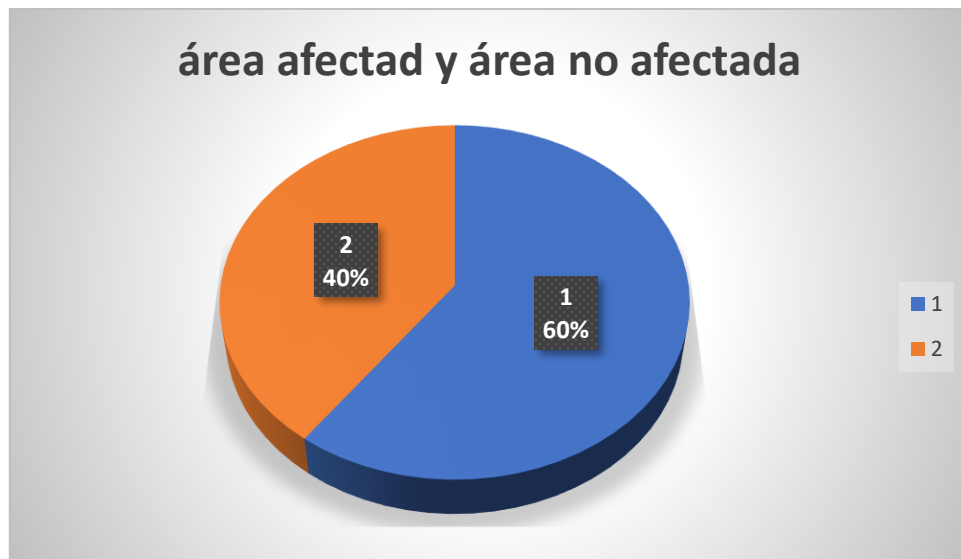
- En el grafico se representa el área total afectada y no afectada por la patología en la unidad muestral N° 05 es de 6.87 m<sup>2</sup> y se representa por 60% del área de la unidad muestral 5, por lo que consideramos que la condición de servicio no es tan buena.
