**UNIVERSIDAD CATÓLICA LOS ÁNGELES DE
CHIMBOTE**

**EVALUACIÓN Y MEJORAMIENTO DEL SISTEMA DE
ABASTECIMIENTO DE AGUA POTABLE, PARA SU
INCIDENCIA EN LA CONDICIÓN SANITARIA DE LA
POBLACIÓN DEL SECTOR CASHAUCRO, LOCALIDAD
DE CHANÁ, DISTRITO DE SAN PEDRO DE CHANÁ,
PROVINCIA HUARI, DEPARTAMENTO ÁNCASH – 2023**

**TESIS PARA OPTAR EL TÍTULO PROFESIONAL DE
INGENIERO CIVIL**

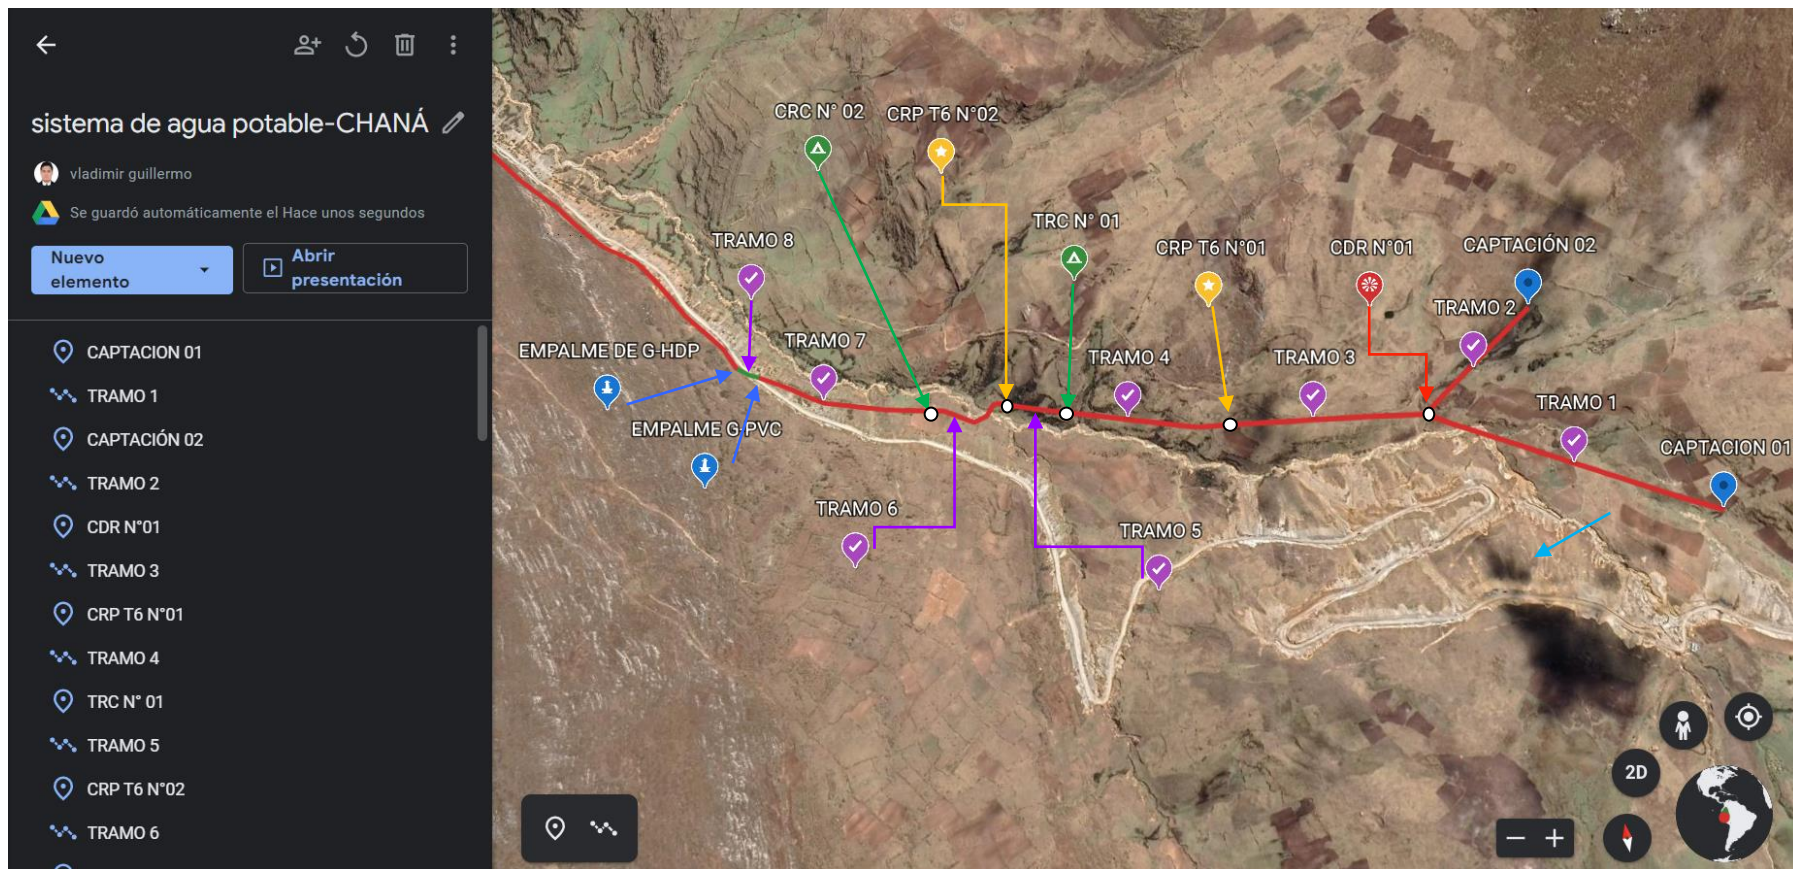
Figura 17: Tramo 01 al tramo 08 de la línea de conducción

De acuerdo a la tabla N°06 tomando en cuenta la evaluación realizada a la línea de conducción, desde el tramo 3 al tramo 7 tienen una antigüedad de 20 años que debido a la antigüedad ya cumplió con su vida útil y aparte de ellos se observó en varios puntos parches, y roto, como también de diferentes medidas que no debe ser lo adecuado (980m= total); los tramos 1 y 2 son de material PVC CLASE 10, se encuentran en buen estado y tienen una antigüedad de 7 años, el tramo 8 es de material galvanizado y tiene 7 años de antigüedad y se encuentra en buen estado, en los tramos 9 al tramo 13 las tuberías y accesorios son de HDPE y todos estos tienen una antigüedad de 7 años y se encuentran en buenas condiciones salvo en la COTA 3857 (UTMX: 281997, UTM Y:8959540.4) del tramo 9 la tubería se encuentra fisurada en varios puntos del tramo (50 m.) y otro punto suspendido por derrumbe del cerro. Por lo tanto, entre el tramo 3 y 7 requirieron de cambio de tubería que sea adecuado para el sistema y en el tramo 9 la partes que se encuentran fisurado tendrá que ser reemplazadas por tubería nueva y acoples rápidos y en la parte suspendida se tendría que instalar un sistema de sujeción o un pase aéreo para la tubería.

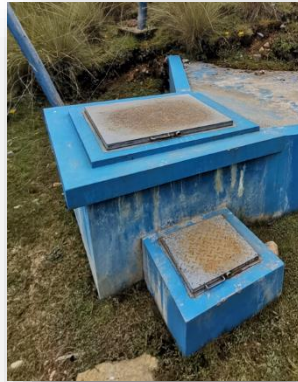
Tubería de ventilación	Es de material galvanizado.	el niple es de PVC de 2" de diámetro x 0.15m de longitud		
	Tapa sanitaria	Es de material plancha estriada	Plancha estriada de 0.80m de largo por 0.80m de ancho por 3/16" de espesor.	La estructura de la tapa se encuentra en buen estado, pero no cuenta con dispositivo de seguridad.

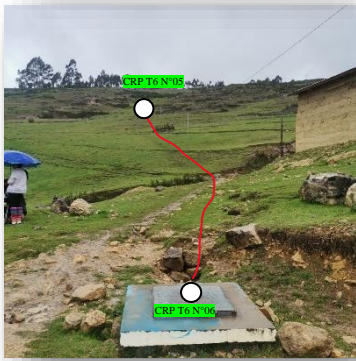
<p>X= 280033.1 Y= 8960221.5</p>	<p>Tramo 13 (CRP T6 N°6 - reservorio N°1 (COTA 3488 msnm))</p>	<p>Tubería PVC de 4" de diámetro por 266.02 m de longitud.</p>	<p>Se encuentra en buen estado.</p>

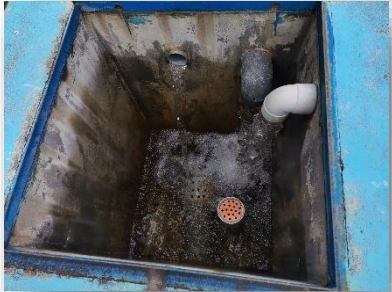
Estructura	De concreto Armado $f'c= 210 \text{ kg/cm}^2$	Tiene 0.60m de largo x 0.60m de ancho x 0.45m de alto por 0.10m de espesor del muro reforzado.	Se encuentra en buen estado. Se observa que la parte externa esta con presencia de eflorescencia.

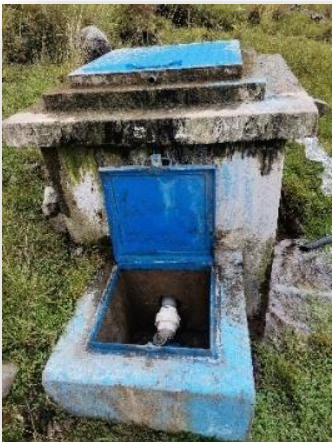
Tubería de salida	Es de material PVC	Cuenta con niple con rosca 2"x4", unión universal con rosca de 2", adaptador de 2", codo 2"x90°, tubería PVC clase 10 de 2"x1.00ml.	Se encuentra en mal estado. No es la tubería adecuada, se reemplazó inadecuadamente de 4" por 2" al igual que sus accesorios.	
	Válvula de compuerta	Es de material de bronce	La válvula es de 2", 250 lbs.	Se encuentra en mal estado. No cuenta con su husillo y el volante y no es la medida adecuada.

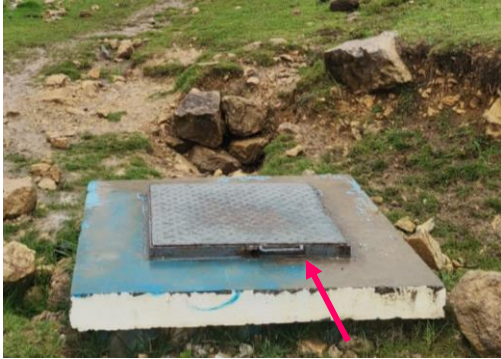
Antigüedad		7 años	La estructura fue construida por la municipalidad de San Pedro de Chaná.	Está dentro del tiempo de vida útil de diseño.	
Cámara húmeda	Estructura	De concreto Armado $f'c= 210 \text{ kg/cm}^2$	Tiene 0.80m de largo x 0.80m de ancho x 0.75m de alto por 0.10m de espesor del muro reforzado.	Se encuentra en buen estado. Pero se observa que se encuentra despintada toda la estructura. se recomienda el mantenimiento correctivo.

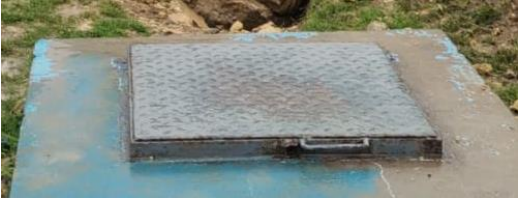
Tuberías de entrada	Es de material de PVC	Cuenta con niple de PVC 4", codo de 4" de 90", tubería PVC clase 10 de 4"x 0.30ml.	Se encuentran en buen estado.		
Tubería de salida	Es de material de PVC	Cuenta con una canastilla de PVC 4", tubería PVC clase 10 de 4"x 0.30ml.	Se encuentra en buen estado.		
Tapa sanitaria	Es de material de acero	Plancha estriada de 0.60m de largo por 0.60m de ancho por 3/16" de espesor	Se encuentra en buen estado, pero los vértices y la cara se encuentran oxidadas y despintadas. Se recomienda realizar el mantenimiento correctivo.

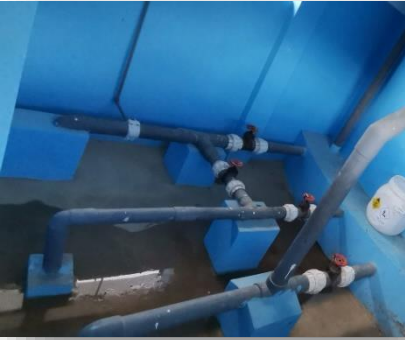
válvulas de control	De Cierre Esférico C/Manija.	Las válvulas son de bronce, de 150 PSI. Y de 4".		
	Accesorios	Son de material PVC	Cuenta con niples, codos, válvulas de compuerta, adaptadores, unión universal y Tee de 4".		
	Puerta	Es de material de plancha galvanizada.	la puerta de la caseta de válvulas es de 1.90m x 0.90m de material metálico doblado.	Se encuentra en buen estado.	
Cerco perimétrico	Estructura	El cerco es de malla de alambre galvanizado N°10 cocada 2" x 2"	El cerco es de 12.50m de largo por 10.00m de ancho y 1.90m de altura. La puerta es de 1.90m de alto x 1.20m.	Se encuentra en buen estado. Se observa que se desoldó la puerta. Se recomienda un mantenimiento correctivo
