UNIVERSIDAD CATÓLICA LOS ÁNGELES
CHIMBOTE

Determinación y evaluación de las patologías de concreto en el canal de regadío “2” del caserío de Shumay entre las progresivas 0+000 m al 1+000 m, distrito de Marcará, provincia de Carhuaz, departamento de Áncash – 2018

**Trabajo de Investigación para Optar el Grado Académico de Bachiller en
Ingeniería Civil**

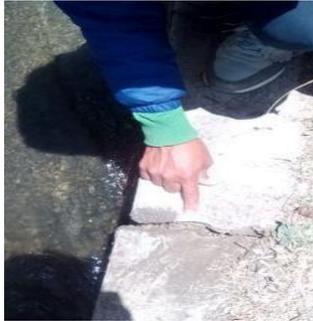
Unidad Muestral N° 01

UNIDAD MUESTRAL N°	PROGRESIVA	MEDIDAS DEL CANAL (m)			AREA TOTAL	AREA DEL MAGEN DERECHO	AREA DEL FONDO DEL CANAL	AREA DEL MARGEN IZQUIERDO
		ALTURA	ESPESOR	FONDO				
1	0+090 - 0+099	0.17	0.11	0.26	5.4	1.53	2.34	1.53
PATOLOGIAS ENCONTRADAS EN EL CANAL					SECCION DEL CANAL			
MOHO (MO)								
GRIETAS (G)								
FISURAS (F)								
MUSGO (MU)								
PATOLOGIAS	NIVEL DE SEVERIDAD			AREA AFECTADA POR PATOLOGIA (m2)				
	LEVE	MODERADO	SEVERO					
MO=MOHO	CONSIDERADO COMO LEVE			1.81				
G=GRIETAS	< 1 mm	1 - 4 mm	> 4 mm	1.02				
F=FISURAS	< 0.5 mm	0.5 - 1 mm	> 1 mm	0.00				
MU=MUSGO	CONSIDERADO COMO LEVE			0.00

Patologías	Área con patologías (m2)	Incidencia de daños (%)
MOHO	1.81	33.48%
GRIETAS	1.02	18.89%
FISURAS	0.00	0.00%
MUSGO	0.00	0.00%

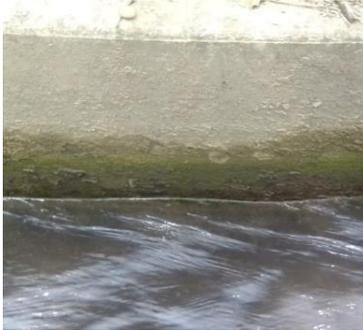
Unidad Muestral N° 02

UNIDAD MUESTRAL N°	PROGRESIVA	MEDIDAS DEL CANAL (m)			AREA TOTAL	AREA DEL MAGEN DERECHO	AREA DEL FONDO DEL CANAL	AREA DEL MARGEN IZQUIERDO
		ALTURA	ESPESOR	FONDO				
2	0+135- 0+144	0.17	0.11	0.26	5.4	1.53	2.34	1.53
PATOLOGIAS ENCONTRADAS EN EL CANAL				SECCION DEL CANAL				
MOHO (MO)								
GRIETAS (G)								
FISURAS (F)								
MUSGO (MU)								
AREA AFECTADA POR PATOLOGIA (m2)								
				2.72				
				0.51				
				0.00				
				0.00

Patologías	Área con patologías (m2)	Incidencia de daños (%)
MOHO	2.72	50.37%
GRIETAS	0.51	9.44%
FISURAS	0.00	0.00%
MUSGO	0.00	0.00%

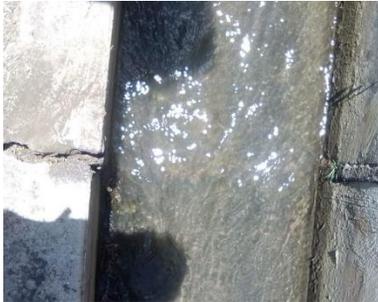
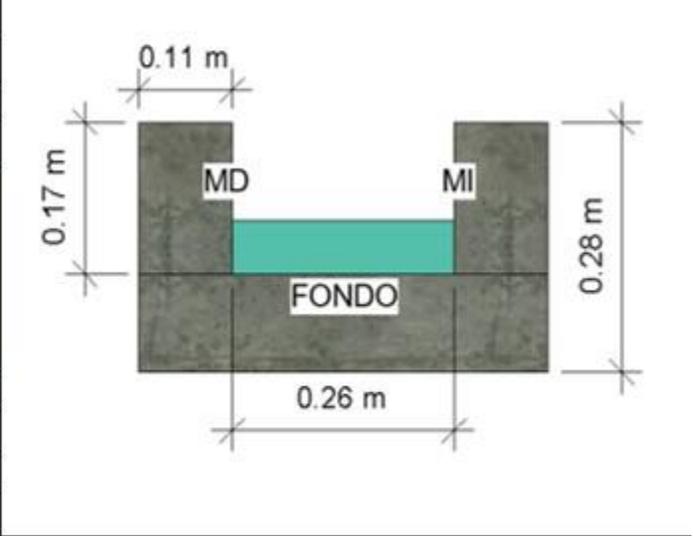
Unidad Muestral N°03

UNIDAD MUESTRAL N°	PROGRESIVA	MEDIDAS DEL CANAL (m)			AREA TOTAL	AREA DEL MAGEN DERECHO	AREA DEL FONDO DEL CANAL	AREA DEL MARGEN IZQUIERDO
		ALTURA	ESPESOR	FONDO				
3	0+270 - 0+279	0.17	0.11	0.26	5.4	1.53	2.34	1.53

AREA AFECTADA POR PATOLOGIA (m2)
1.85
1.02
0.00
0.00

Patologías	Área con patologías (m2)	Incidencia de daños (%)
MOHO	1.85	34.26%
GRIETAS	1.02	18.89%
FISURAS	0.00	0.00%
MUSGO	0.00	0.00%

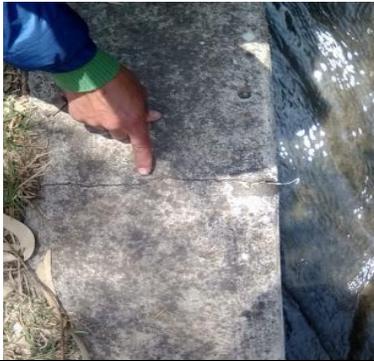
Unidad Muestral N°04

UNIDAD MUESTRAL N°	PROGRESIVA	MEDIDAS DEL CANAL (m)			AREA TOTAL	AREA DEL MAGEN DERECHO	AREA DEL FONDO DEL CANAL	AREA DEL MARGEN IZQUIERDO
		ALTURA	ESPESOR	FONDO				
4	0+315 - 0+324	0.17	0.11	0.26	5.4	1.53	2.34	1.53

PATOLOGIAS ENCONTRADAS EN EL CANAL		SECCION DEL CANAL	
MOHO (MO)			
GRIETAS (G)			
FISURAS (F)			
MUSGO (MU)			
AREA AFECTADA POR PATOLOGIA (m2)			
0.83			
0.51			
0.01			
0.33

Patologías	Área con patologías (m2)	Incidencia de daños (%)
MOHO	0.83	15.37%
GRIETAS	0.51	9.44%
FISURAS	0.01	0.19%
MUSGO	0.33	6.11%

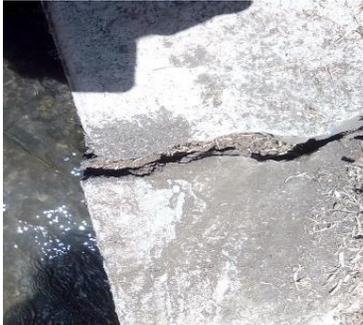
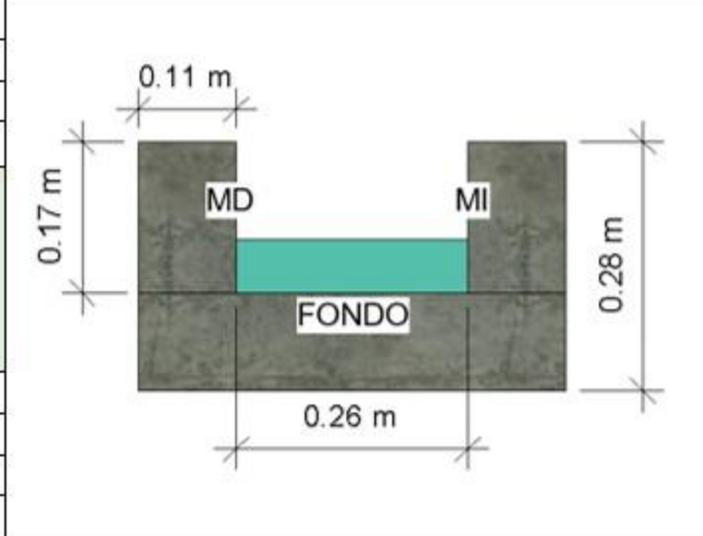
Unidad Muestral N°05

UNIDAD MUESTRAL N°	PROGRESIVA	MEDIDAS DEL CANAL (m)			AREA TOTAL	AREA DEL MAGEN DERECHO	AREA DEL FONDO DEL CANAL	AREA DEL MARGEN IZQUIERDO
		ALTURA	ESPESOR	FONDO				
5	0+459 - 0+468	0.17	0.11	0.26	5.4	1.53	2.34	1.49

PATOLOGIAS	NIVEL DE SEVERIDAD			AREA AFECTADA POR PATOLOGIA (m2)
	LEVE	MODERADO	SEVERO	
MO=MOHO	CONSIDERADO COMO LEVE			0.96
G=GRIETAS	< 1 mm	1 - 4 mm	> 4 mm	1.02
F=FISURAS	< 0.5 mm	0.5 - 1 mm	> 1 mm	0.00
MU=MUSGO	CONSIDERADO COMO LEVE			0.31

Patologías	Área con patologías (m2)	Incidencia de daños (%)
MOHO	0.96	17.91%
GRIETAS	1.02	19.03%
FISURAS	0.00	0.00%
MUSGO	0.31	5.78%

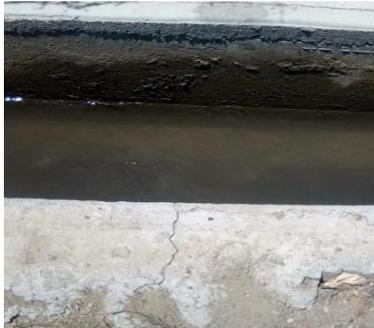
Unidad Muestral N°06

UNIDAD MUESTRAL N°	PROGRESIVA	MEDIDAS DEL CANAL (m)			AREA TOTAL	AREA DEL MAGEN DERECHO	AREA DEL FONDO DEL CANAL	AREA DEL MARGEN IZQUIERDO
		ALTURA	ESPESOR	FONDO				
6	0+540 - 0+549	0.17	0.11	0.26	5.4	1.53	2.34	1.53
PATOLOGIAS ENCONTRADAS EN EL CANAL				SECCION DEL CANAL				
MOHO (MO)								
GRIETAS (G)								
FISURAS (F)								
MUSGO (MU)								
PATOLOGIAS	NIVEL DE SEVERIDAD			AREA AFECTADA POR PATOLOGIA (m ²)				
	LEVE	MODERADO	SEVERO					
MO=MOHO	CONSIDERADO COMO LEVE			1.17				
G=GRIETAS	< 1 mm	1 - 4 mm	> 4 mm	0.51				
F=FISURAS	< 0.5 mm	0.5 - 1 mm	> 1 mm	0.00				
MU=MUSGO	CONSIDERADO COMO LEVE			0.22

Patologías	Área con patologías (m2)	Incidencia de daños (%)
MOHO	1.17	21.67%
GRIETAS	0.51	9.44%
FISURAS	0.00	0.00%
MUSGO	0.22	4.07%

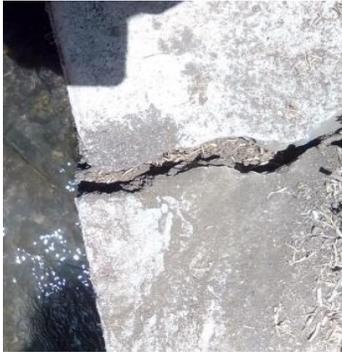
Unidad Muestral N°07

UNIDAD MUESTRAL N°	PROGRESIVA	MEDIDAS DEL CANAL (m)			AREA TOTAL	AREA DEL MAGEN DERECHO	AREA DEL FONDO DEL CANAL	AREA DEL MARGEN IZQUIERDO
		ALTURA	ESPESOR	FONDO				
7	0+675 - 0+684	0.17	0.11	0.26	5.4	1.53	2.34	1.53

PATOLOGIAS ENCONTRADAS EN EL CANAL		SECCION DEL CANAL		
MOHO (MO)				
GRIETAS (G)				
FISURAS (F)				
MUSGO (MU)				
PATOLOGIAS	NIVEL DE SEVERIDAD			AREA AFECTADA POR PATOLOGIA (m2)
	LEVE	MODERADO	SEVERO	
MO=MOHO	CONSIDERADO COMO LEVE			1.09
G=GRIETAS	< 1 mm	1 - 4 mm	> 4 mm	1.02
F=FISURAS	< 0.5 mm	0.5 - 1 mm	> 1 mm	0.00
MU=MUSGO	CONSIDERADO COMO LEVE			0.13

Patologías	Área con patologías (m2)	Incidencia de daños (%)
MOHO	1.09	20.19%
GRIETAS	1.02	18.89%
FISURAS	0.00	0.00%
MUSGO	0.13	2.41%

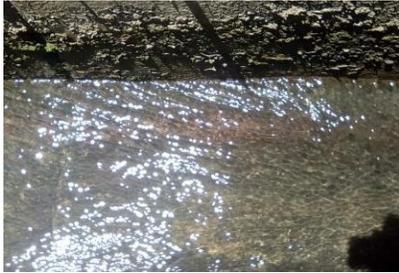
Unidad Muestral N°08

UNIDAD MUESTRAL N°	PROGRESIVA	MEDIDAS DEL CANAL (m)			AREA TOTAL	AREA DEL MAGEN DERECHO	AREA DEL FONDO DEL CANAL	AREA DEL MARGEN IZQUIERDO
		ALTURA	ESPESOR	FONDO				
8	0+720 - 0+729	0.17	0.11	0.26	5.4	1.53	2.34	1.53
PATOLOGIAS ENCONTRADAS EN EL CANAL		SECCION DEL CANAL						
MOHO (MO)								
GRIETAS (G)								
FISURAS (F)								
MUSGO (MU)								
PATOLOGIAS	NIVEL DE SEVERIDAD			AREA AFECTADA POR PATOLOGIA (m2)				
	LEVE	MODERADO	SEVERO					
MO=MOHO	CONSIDERADO COMO LEVE			1.28				
G=GRIETAS	< 1 mm	1 - 4 mm	> 4 mm	0.51				
F=FISURAS	< 0.5 mm	0.5 - 1 mm	>1 mm	0.00				
MU=MUSGO	CONSIDERADO COMO LEVE			0.14

Interpretación: La Figura indica que el moho es la patología que tiene mayor área afectada con un 23.70%.

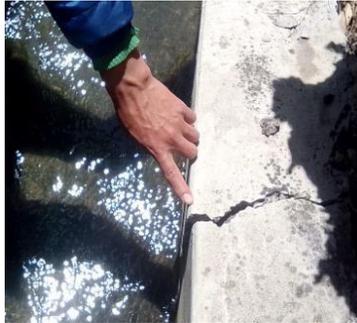
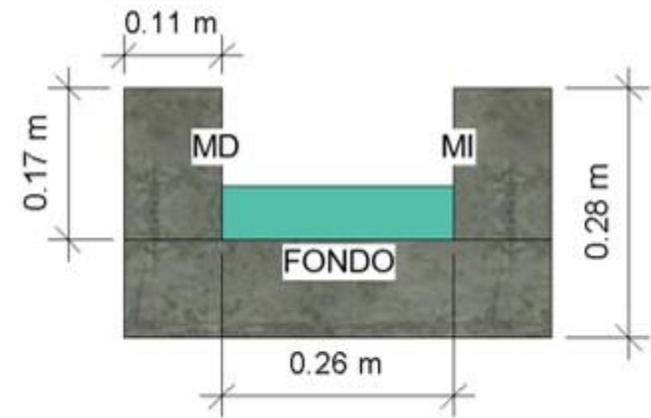
Unidad Muestral N°09

UNIDAD MUESTRAL N°	PROGRESIVA	MEDIDAS DEL CANAL (m)			AREA TOTAL	AREA DEL MAGEN DERECHO	AREA DEL FONDO DEL CANAL	AREA DEL MARGEN IZQUIERDO
		ALTURA	ESPESOR	FONDO				
9	0+846 - 0+855	0.17	0.11	0.26	5.4	1.53	2.34	1.53

PATOLOGIAS	NIVEL DE SEVERIDAD			AREA AFECTADA POR PATOLOGIA (m2)
	LEVE	MODERADO	SEVERO	
MO=MOHO	CONSIDERADO COMO LEVE			1.27
G=GRIETAS	< 1 mm	1 - 4 mm	> 4 mm	1.02
F=FISURAS	< 0.5 mm	0.5 - 1 mm	> 1 mm	0.00
MU=MUSGO	CONSIDERADO COMO LEVE			0.22

Interpretación: La Figura indica que el moho es la patología que tiene mayor área afectada con un 23.52%
