UNIVERSIDAD CATÓLICA LOS ÁNGELES
CHIMBOTE

DETERMINACIÓN Y EVALUACIÓN DE LA
PATOLOGÍA DEL CONCRETO EN LAS
ESTRUCTURAS DE ALBAÑILERIA CONFINADA DEL
CERCO PERIMÉTRICO DE LA INSTITUCIÓN
EDUCATIVA SAN JOSÉ DE TARBES , DISTRITO DE
CASTILLA, PROVINCIA PIURA, REGIÓN PIURA,
DICIEMBRE - 2017.

TESIS PARA OPTAR EL TÍTULO PROFESIONAL DE
INGENIERO CIVIL

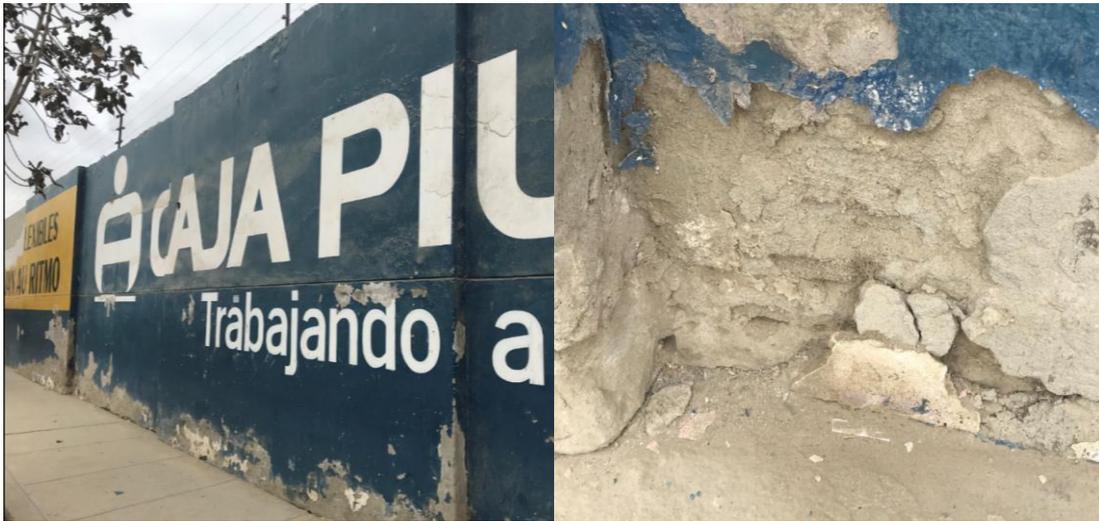
Presencia de erosión y humedad en la muestra

Erosión	
Posibles causas	Posibles soluciones
<ul style="list-style-type: none">• Principalmente provocada por el exceso de agua en el terreno y asciende por los muros por capilaridad. Otras de las causas que también pueden provocar capilaridad son: presencia de agua de lluvia en el terreno, rotura de la canalización, falta de drenaje y, ausencia de aislamiento. Sin dejar de banda los materiales de estructura porosa y los muros con una gran anchura los cuales permiten una gran comunicación.	<ul style="list-style-type: none">• Una posible solución es eliminar los ladrillos que se encuentran con mayor erosión y reemplazarlos con otros nuevos, en este proceso al mortero de servira de pegamento para los bloques de ladrillo se le aplicara un impermeabilizante, para que de esta forma este no permita el paso del agua por capilaridad.• Revisar las conexiones de agua, en caso de alguna fuga repararla y esta no siga humedeciendo.• Aplicar un pasta adicional, utilizando impermeabilizante, para cuando se de alguna lluvia no afecte en gran intensidad a los elementos.

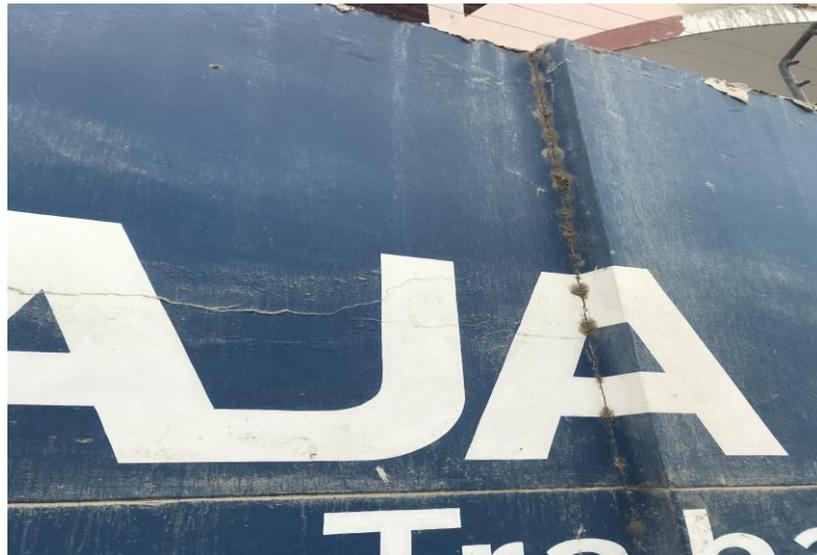
Presencia de suciedad en muro y columna.
