“IDENTIFICACIÓN Y EVALUACIÓN DE FALLAS DEL
CONCRETO PARA OBTENER EL ÍNDICE DE
CONDICIÓN EN LOS PAVIMENTOS RÍGIDOS EN LAS
CALLES DEL DISTRITO DE JESÚS NAZARENO,
PROVINCIA DE HUAMANGA Y DEPARTAMENTO DE
AYACUCHO, OCTUBRE - 2017”

TESIS PARA OPTAR EL TÍTULO PROFESIONAL DE
INGENIERO CIVIL

BACH. DINO CIRILO CISNEROS GÓMEZ

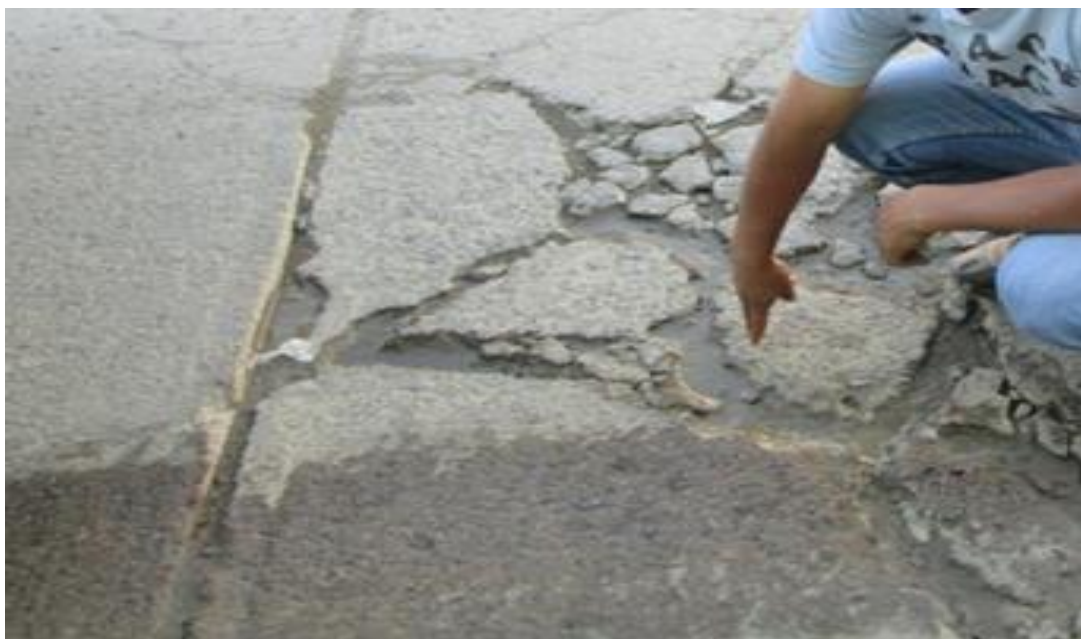
En esta vista se puede observar el tipo de falla llamado punzonamiento, con un nivel de severidad alto, esta se encuentra en la Av. salvador caverro, tercera cuadra.

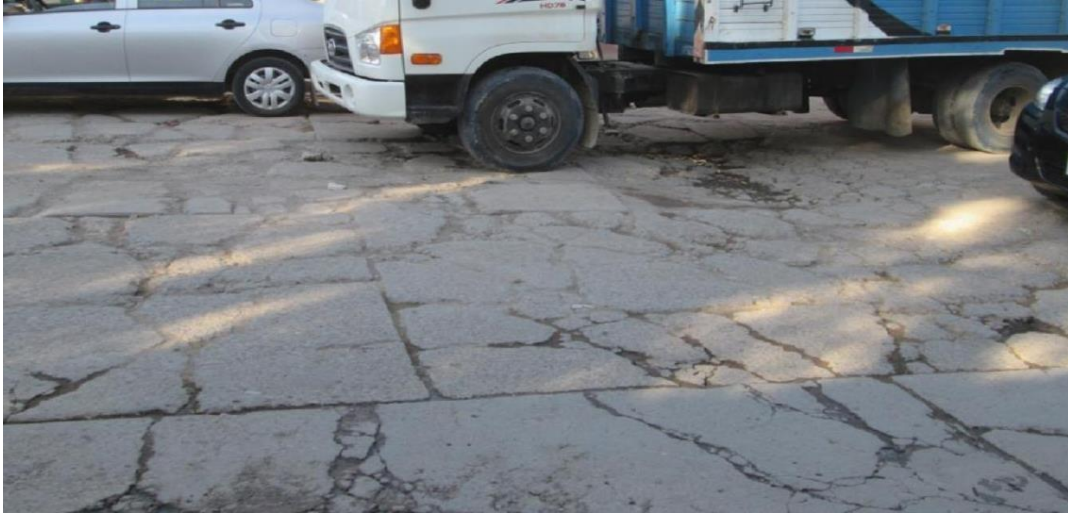
Se puede observar un pavimento totalmente intransitable, donde predomina diferentes tipos de falla como son: grietas lineales, punzonamiento, Loza dividida entre otros con niveles de severidad alto, esta se encuentra en la Av. salvador cavero, tercera y cuarta cuadra.

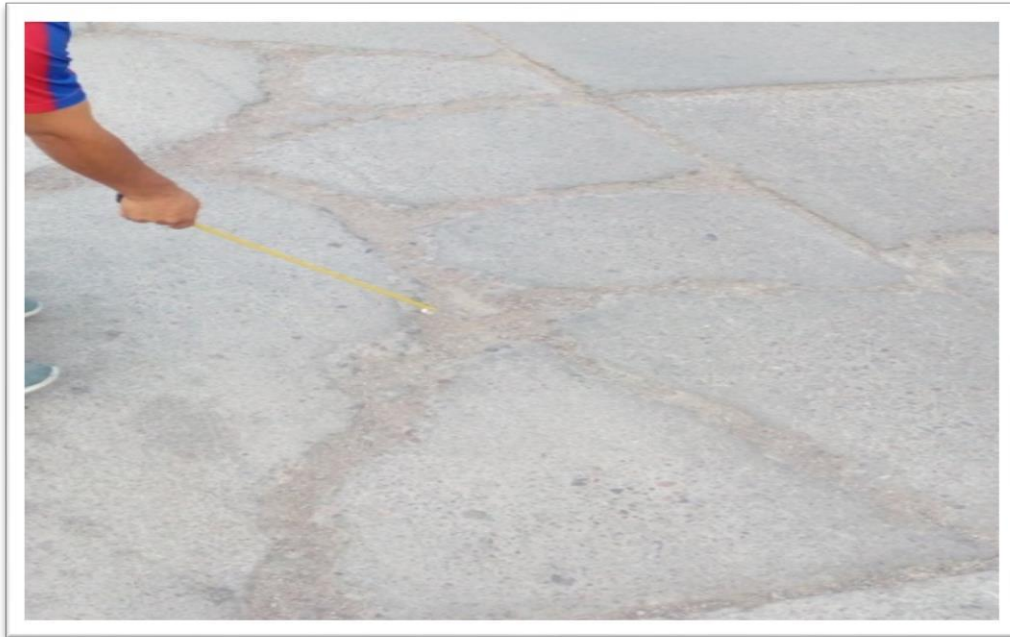
Se puede observar un pavimento donde predomina diferentes tipos de falla como son: grietas lineales, Losa dividida, pulimento de agregados y sello de junta niveles de severidad medio, esta se encuentra en el Jr. Ciro Alegría primera cuadra.

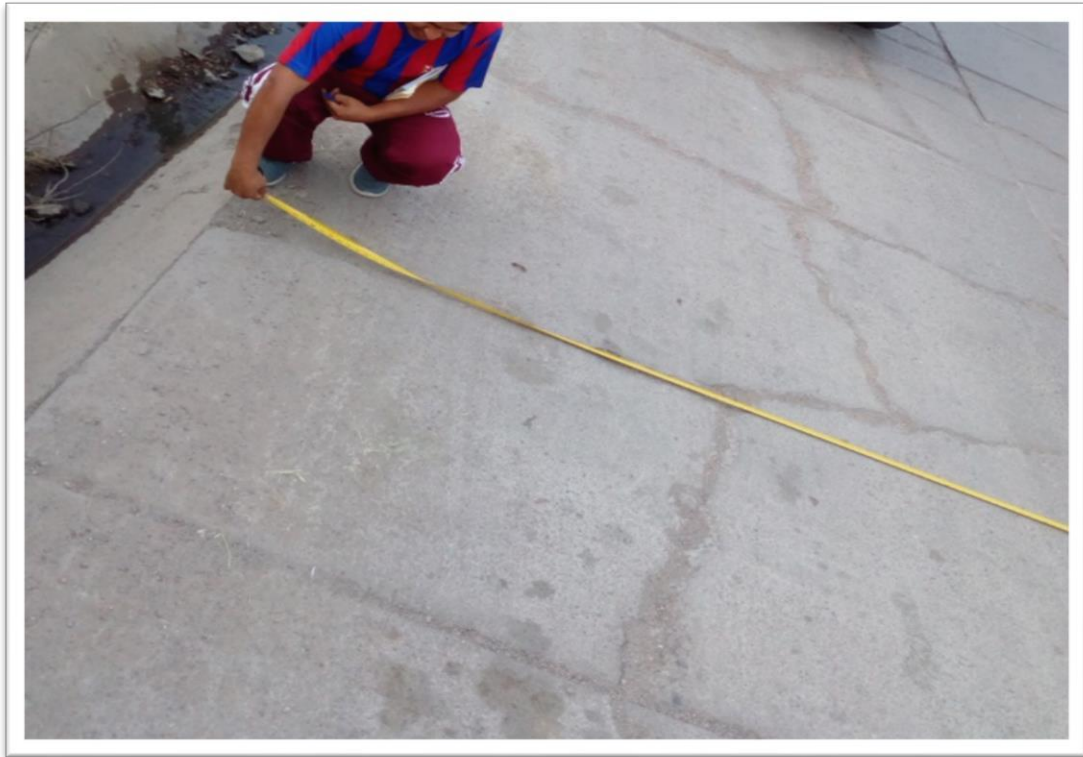
Se puede observar la presencia de la fallas como son: grietas lineales y Losa dividida, pulimento de agregados y sello de junta niveles de severidad medio, esta se encuentra en el Jr. Ciro Alegría segunda cuadra.

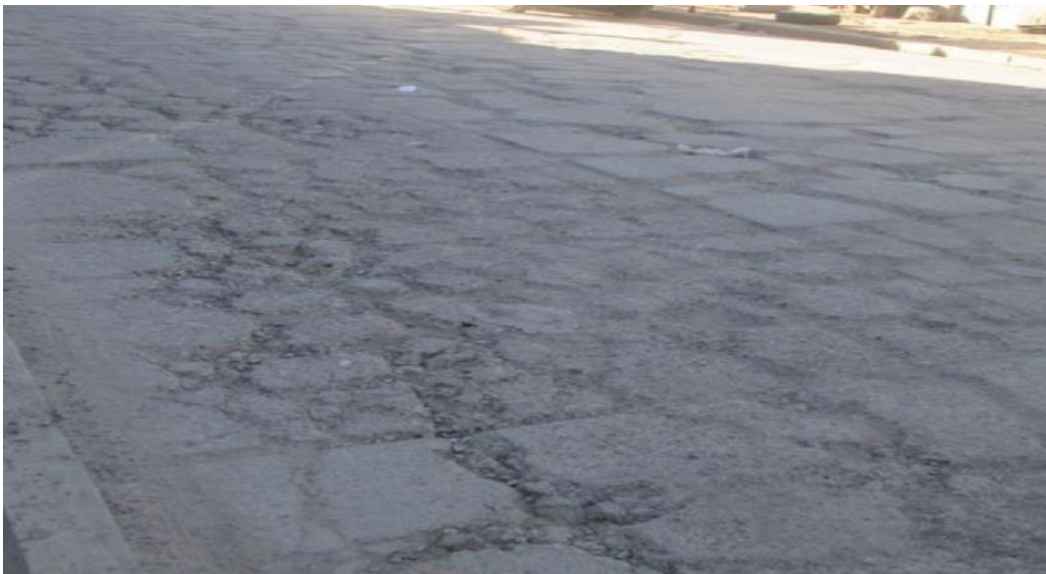
Se puede observar la presencia de la fallas como son: grietas lineales, punzonamiento, Losa dividida, pulimento de agregados y sello de junta niveles de severidad alto, esta se encuentra en el Jr. Manuel Gonzales Prada, tercera cuadra.

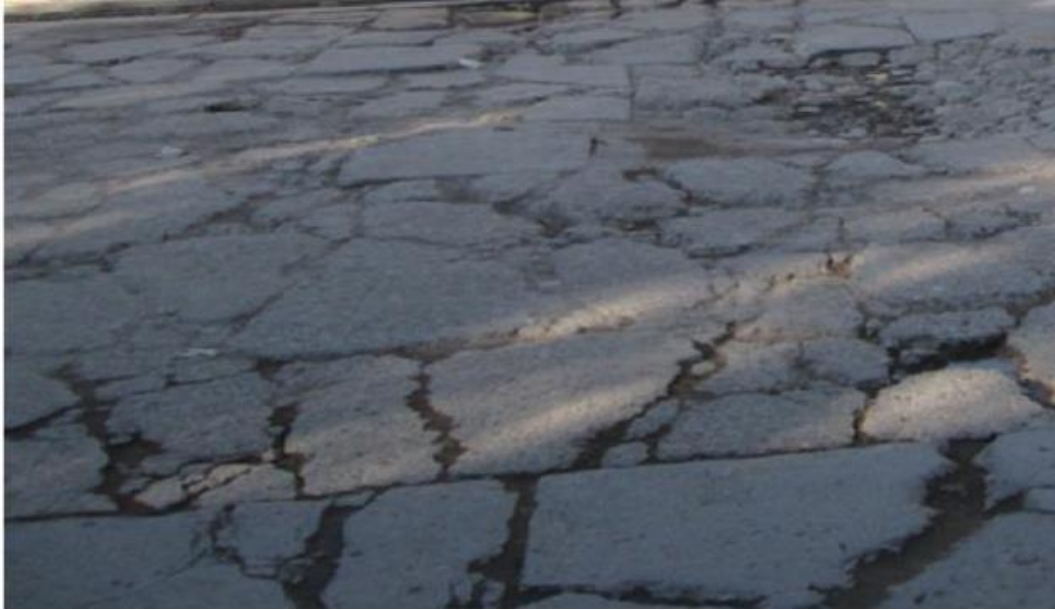
Se puede observar la presencia de la fallas como son: grietas lineales, punzonamiento, Losa dividida, pulimento de agregados y sello de junta niveles de severidad alto, esta se encuentra en la Av. Salvador Cavero, segunda y tercera cuadra, Todo esto hace un tránsito de los vehículos pesado.
