**“DETERMINACION Y EVALUACIÓN DE LAS  
PATOLOGÍAS DE LA CAPA DE RODADURA DE LA  
CARRETERA TRAMO KM 5 AL KM 6 MARCAVELICA –  
IGNACIO ESCUDERO SULLANA –PIURA – DICIEMBRE-  
2017”**

TESIS PARA OPTAR EL TITULO PROFESIONAL DE INGENIERO  
CIVIL

BACH. JORGE LUIS BULNES GALLARDO

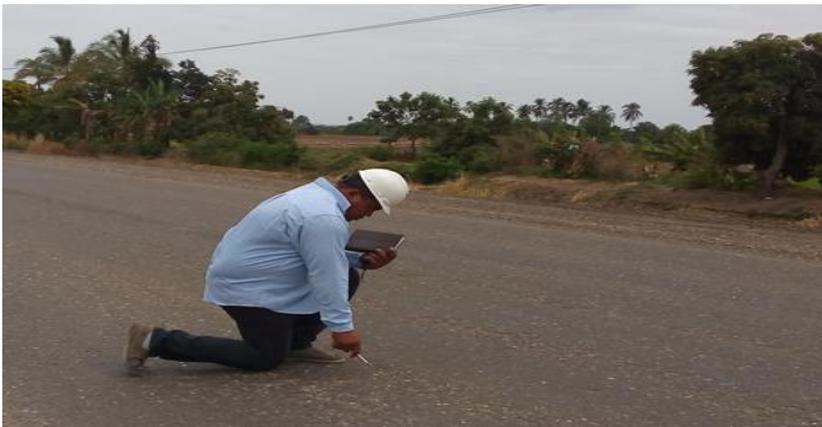
**ANEXO N° 24:** Presencia de pulimiento de agregados

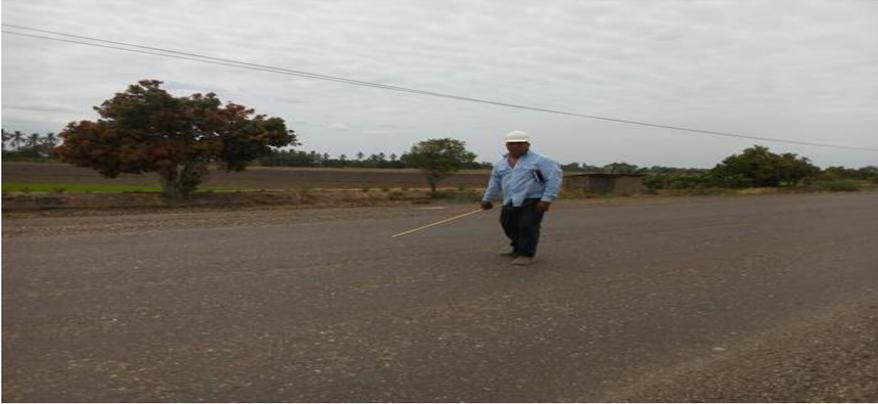
**ANEXO N° 25:** Presencia de pérdida de rodadura

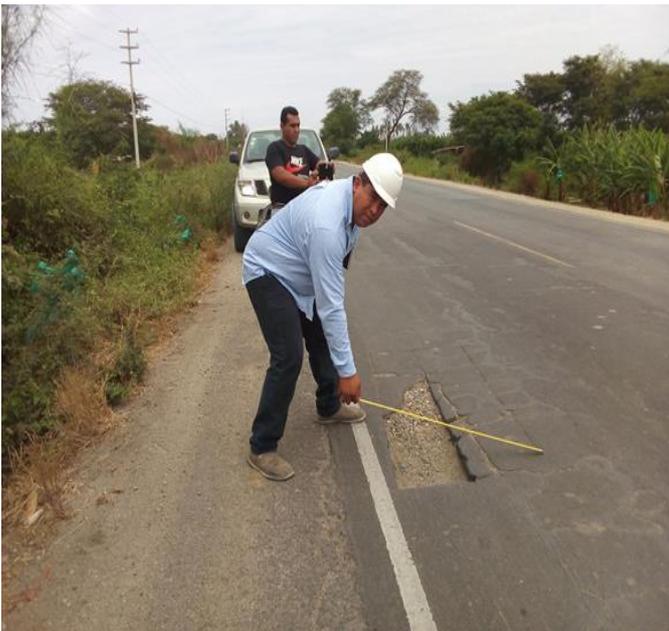
**ANEXO N° 26:** Presencia de huecos

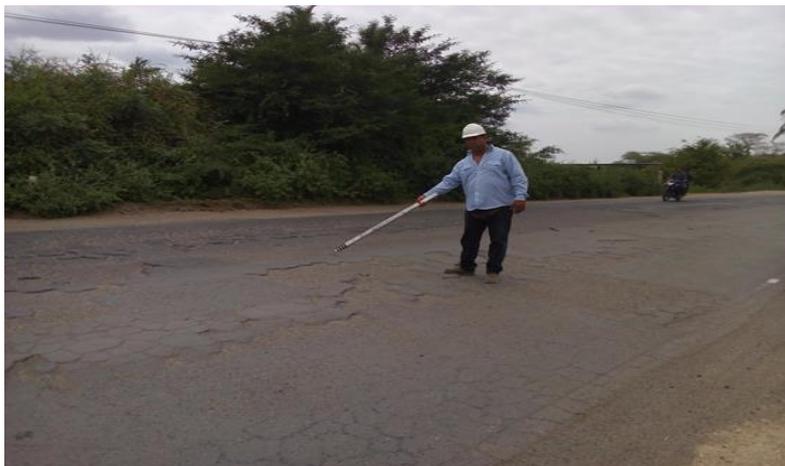
**ANEXO N° 27:** Presencia de piel de cocodrilo

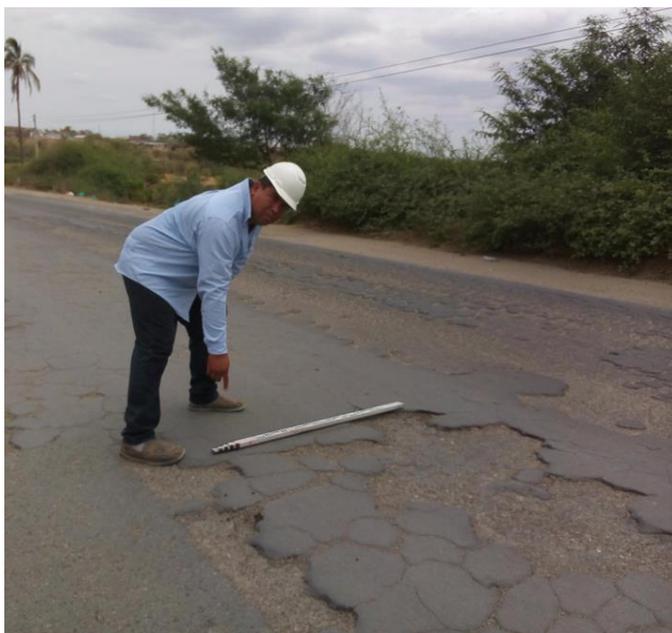
**ANEXO N° 28:** Presencia de desprendimiento de agregados

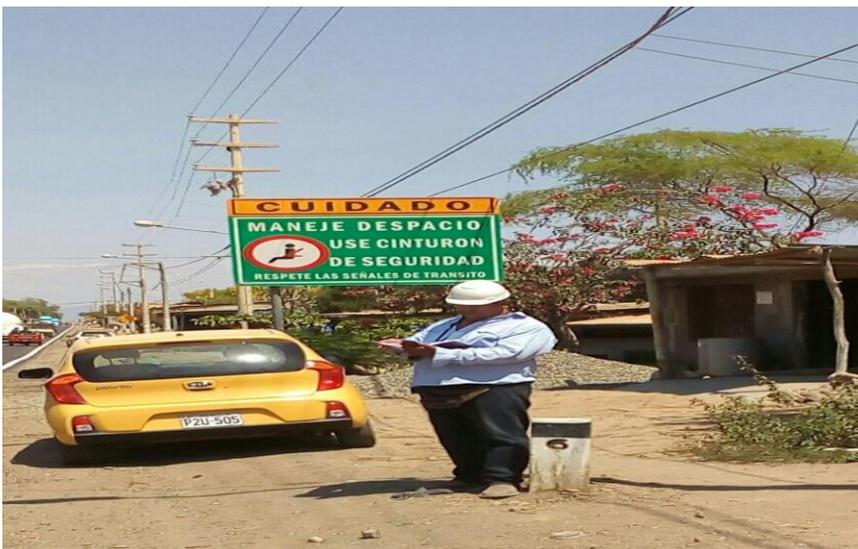
**ANEXO N° 30:** Presencia de desprendimiento de agregados
