“DETERMINACIÓN Y EVALUACIÓN DE PATOLOGÍAS DEL CONCRETO EN LAS ESTRUCTURAS DE ALBAÑILERÍA CONFINADA DEL CERCO PERIMÉTRICO DEL COLEGIO FE ALEGRÍA N°.- 15, DISTRITO DE CASTILLA, PROVINCIA DE PIURA, REGION PIURA – NOVIEMBRE 2017”

**TESIS PARA OPTAR EL TÍTULO DE**

**INGENIERO CIVIL**

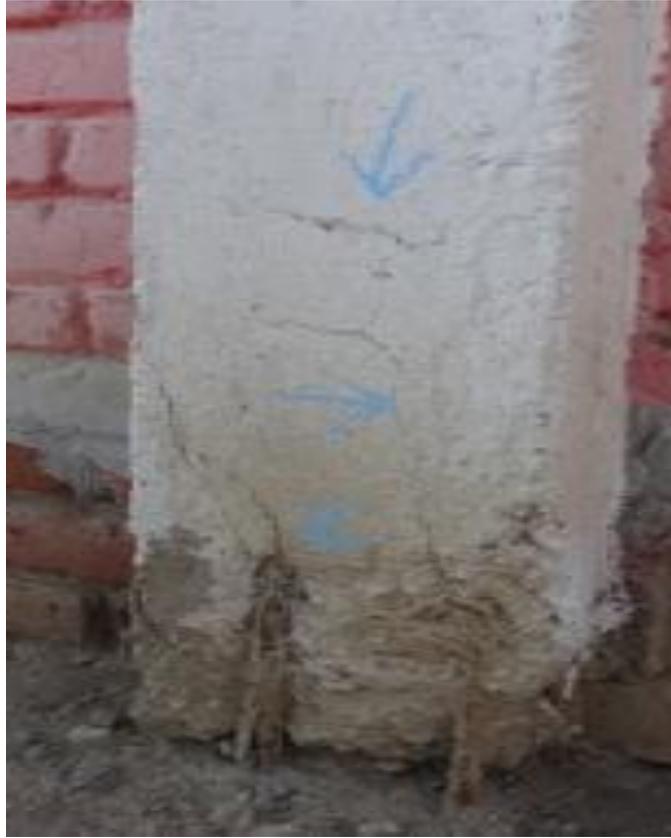
*Gráfico 14: Corrosión en el acero de refuerzo*

Se puede observar la imagen de dos barras de acero una de las cuales en un estado de corrosión bastante elevado lo cual produce efectos de desintegración y debilitación del material.

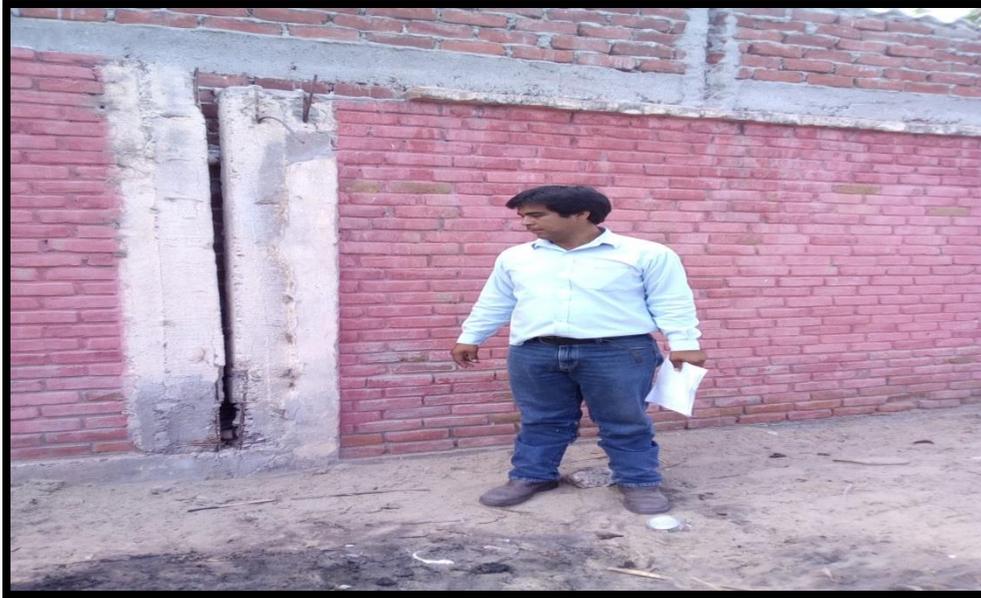
Esta fotografía forma parte del tramo 4 en donde se muestra la patología por eflorescencia en la parte de la base del muro.

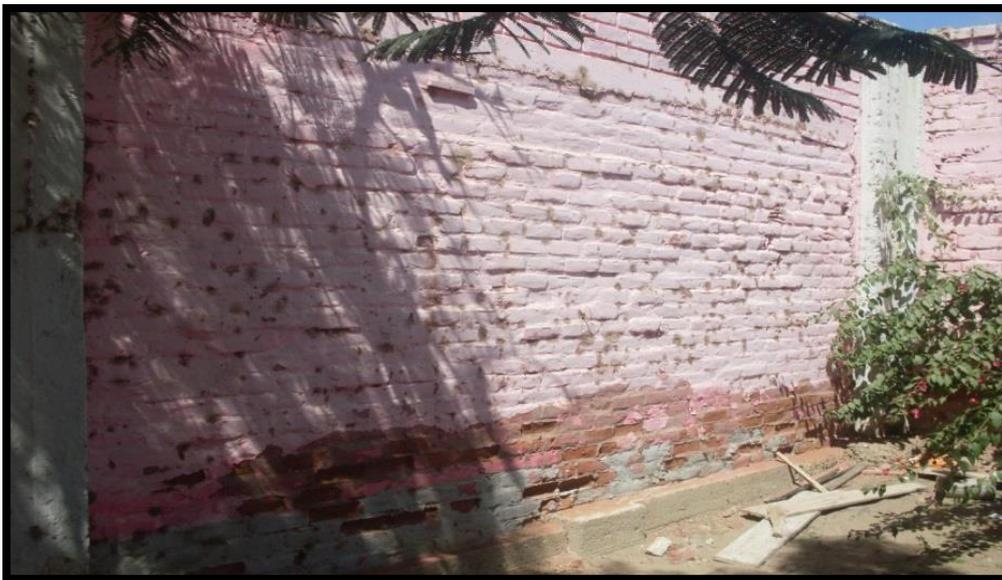
*Gráfico 89: patología por eflorescencia, erosión y corrosión*

Se muestra en esta fotografía daños por eflorescencia, Oxidación en la base de la columna producto del desprendimiento de materiales y erosión.

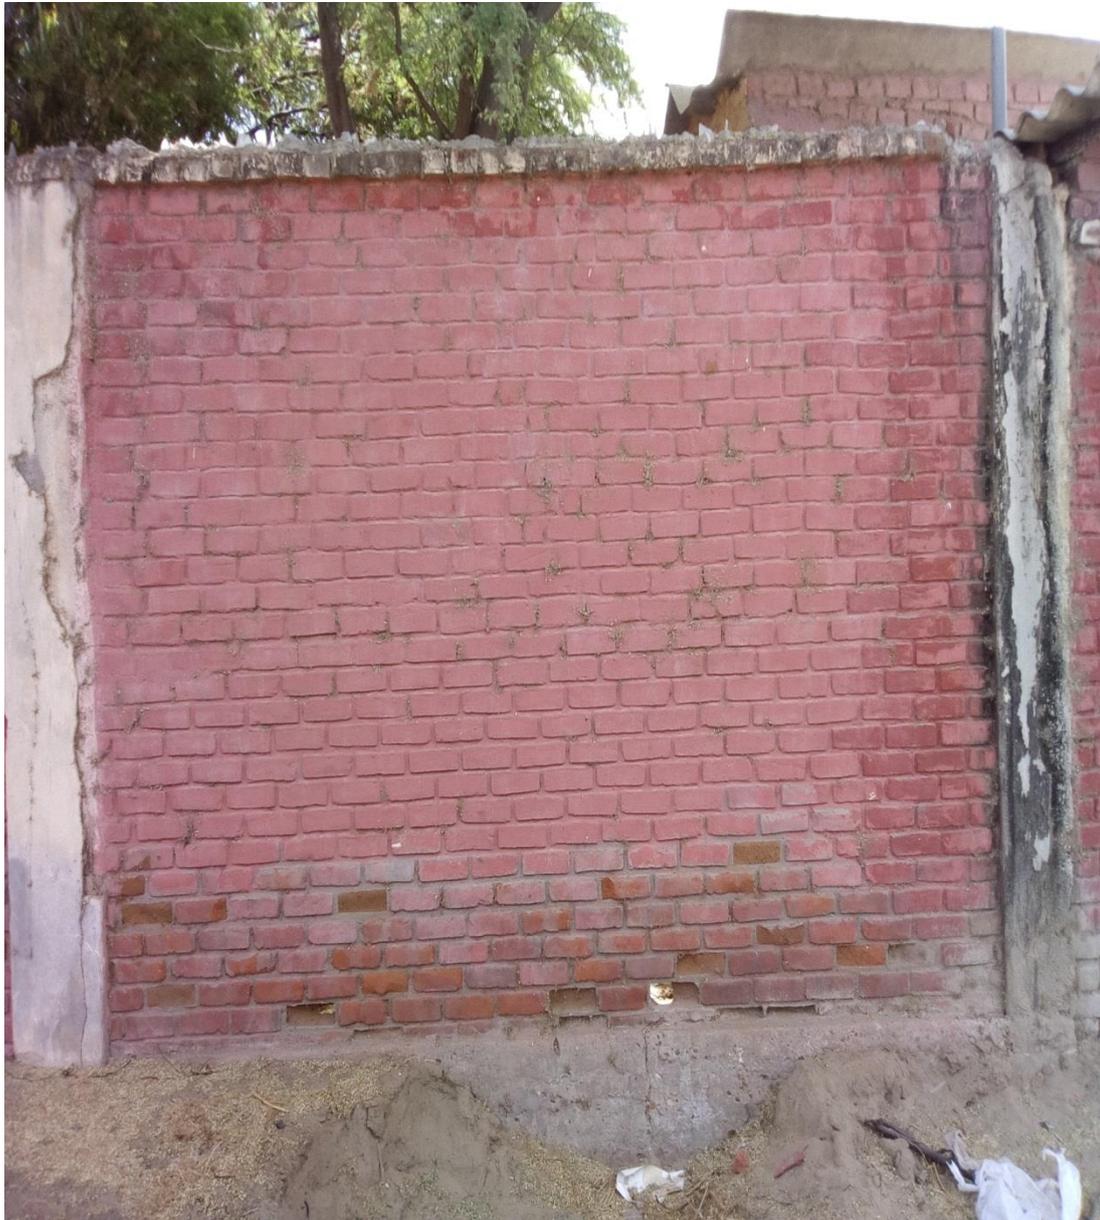
*Gráfico 90: eflorescencia, Oxidación*

En este muro la patología más sobresaliente es la eflorescencia y la Oxidación en la parte izquierda de la base de la columna por exposición al medio.

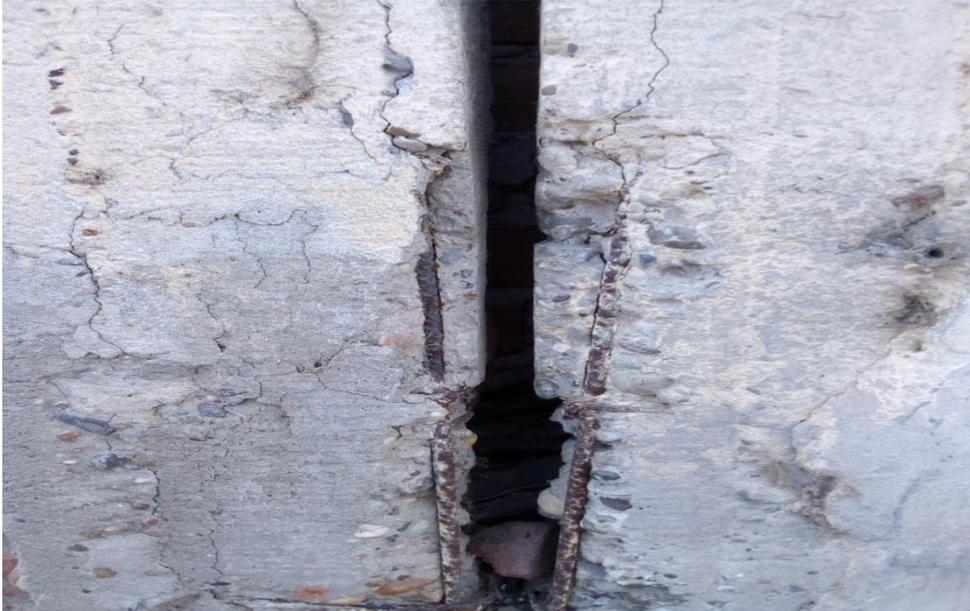
*Gráfico 91: Columnas con daños*

En esta imagen la columna presenta fisuras y Oxidación por exposición al medio.

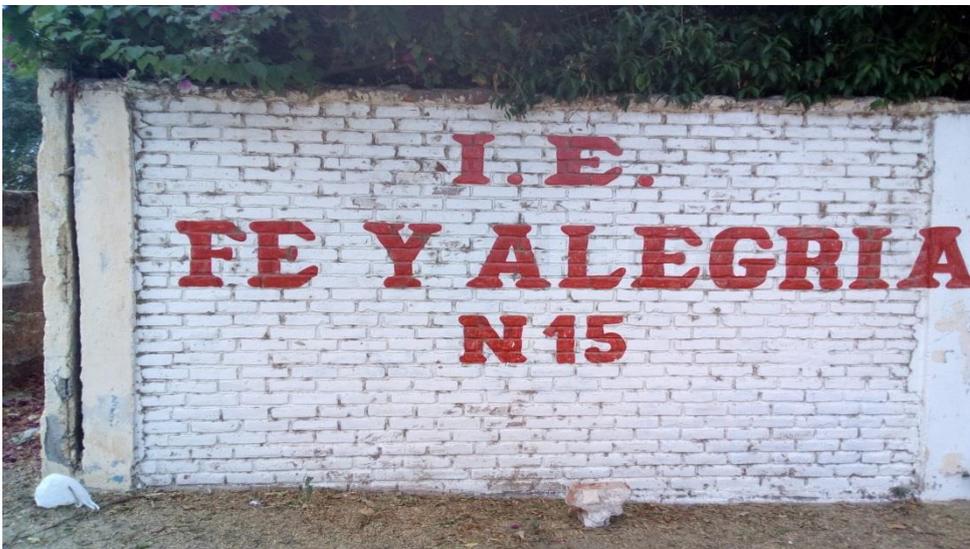
*Gráfico 92: columna con daños por corrosión*

En esta columna del cerco el acero presenta patologías por corrosión se ve el gran deterioro y fisuras.

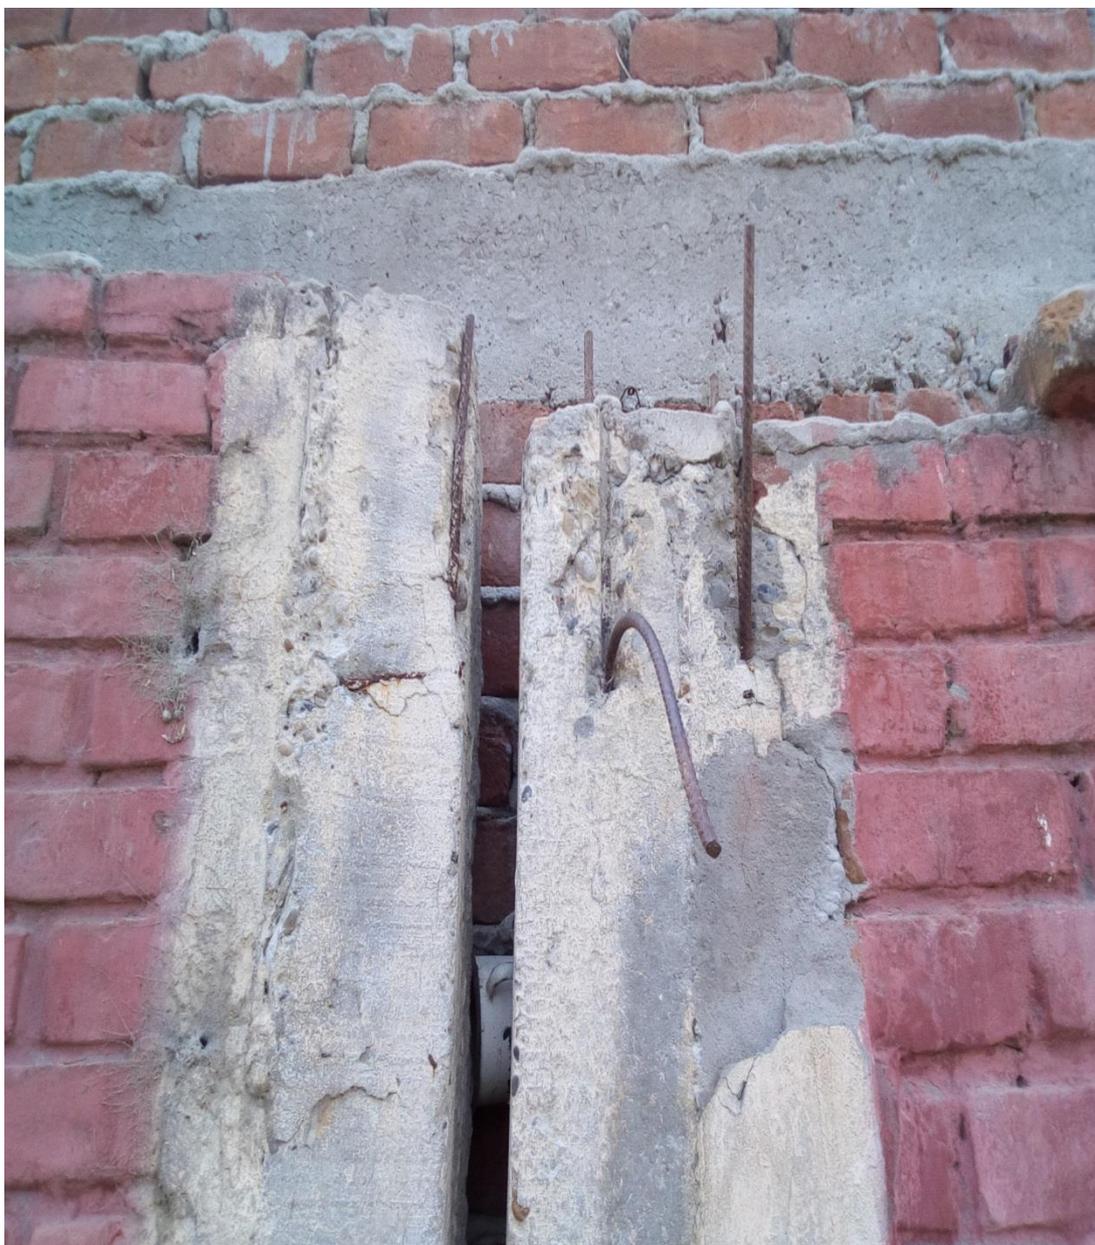
*Gráfico 93: columna con patología*

En este grafico se muestra patologías por Oxidación el acero de 1/2 pulg, además de fisuras que sobresalen producto del desprendimiento y desgaste del material.

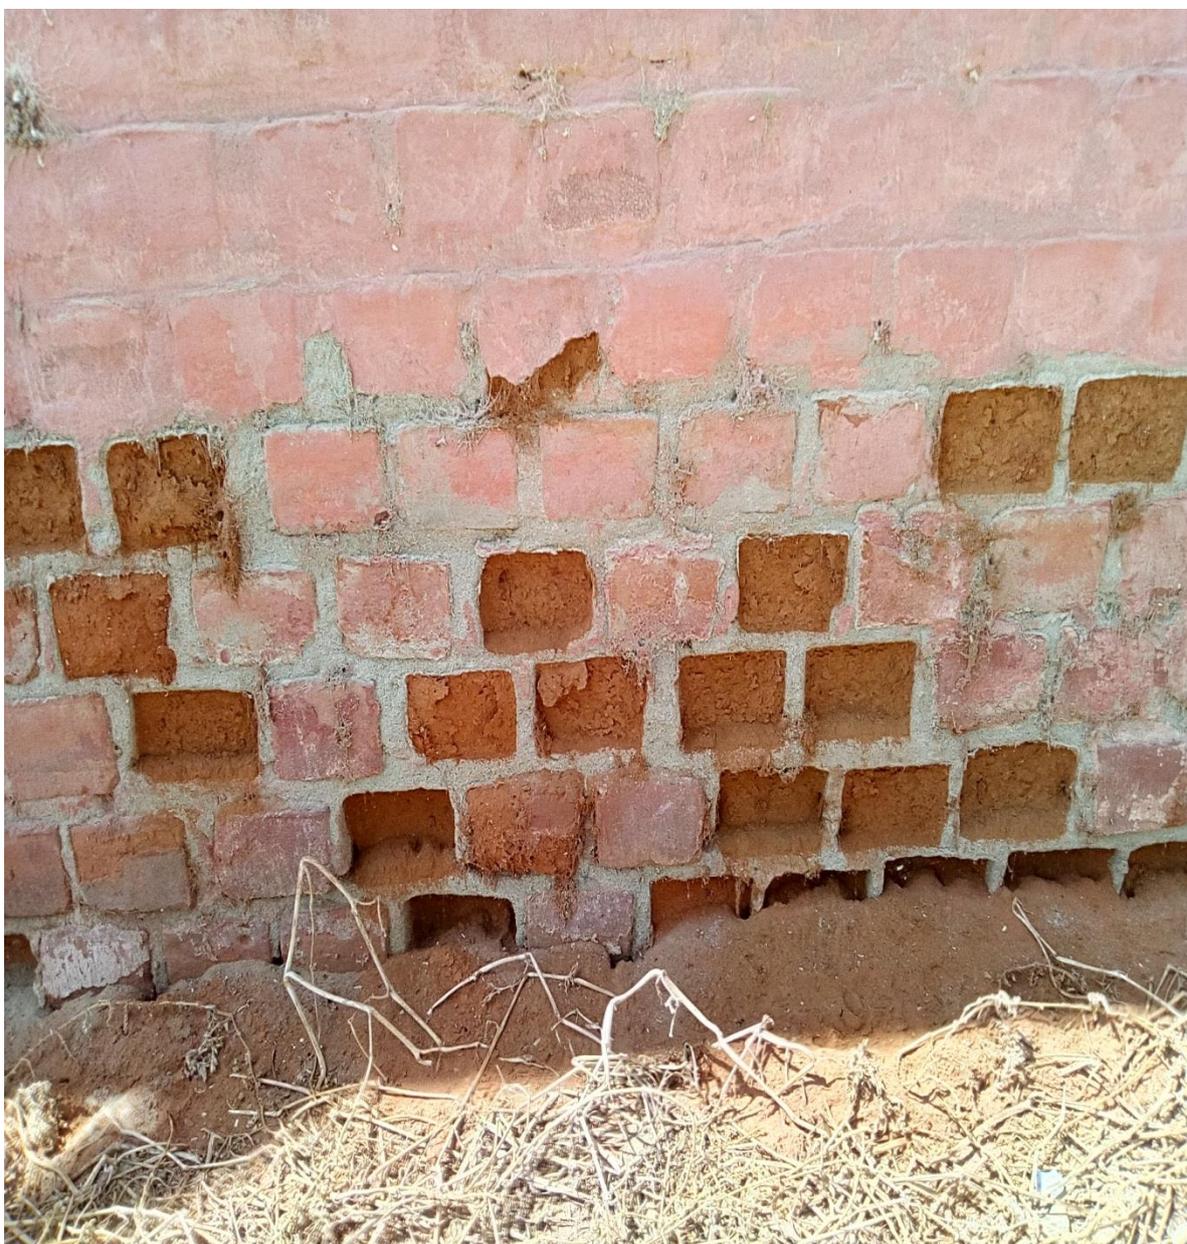
*Gráfico 94: Erosión en el muro y eflorescencia*

En este muro se muestra la erosión y eflorescencia el cual afecta significativamente la estructura.
