UNIVERSIDAD CATÓLICA LOS ÁNGELES
CHIMBOTE

FACULTAD DE INGENIRIA
ESCUELA PROFESIONAL DE
INGENIERÍA CIVIL

DETERMINACIÓN Y EVALUACIÓN DE LAS
PATOLOGÍAS DEL CERCO PERIMÉTRICO CON
EL SISTEMA ESTRUCTURAL DE ALBAÑILERÍA
CONFINADA EN EL INSTITUTO DE EDUCACIÓN
SUPERIOR TECNOLÓGICO PÚBLICO –
CANCHAQUE-HUANCABAMBA-PIURA, MARZO
2017

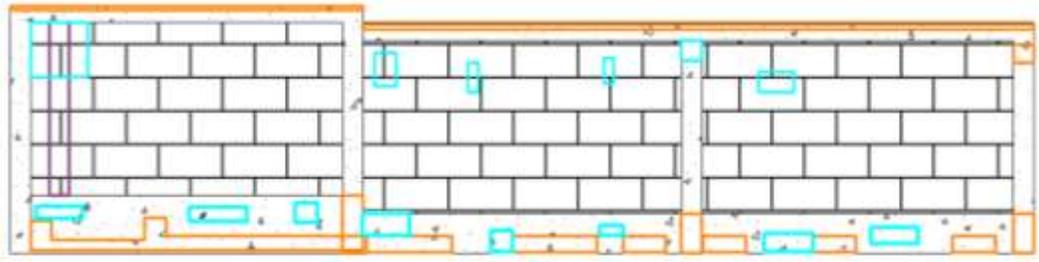
Patologías identificadas de la unidad de muestra 01	
Fisura	1.44%
Grieta	0.00%
Moho	7.61%
Humedad	4.23%

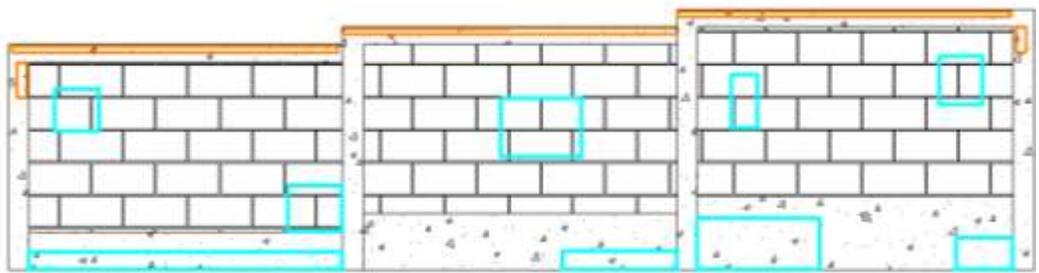
Patologías identificadas de la unidad de muestra 02	
Fisura	0.75%
Grieta	0.00%
Moho	2.67%
Humedad	12.02%

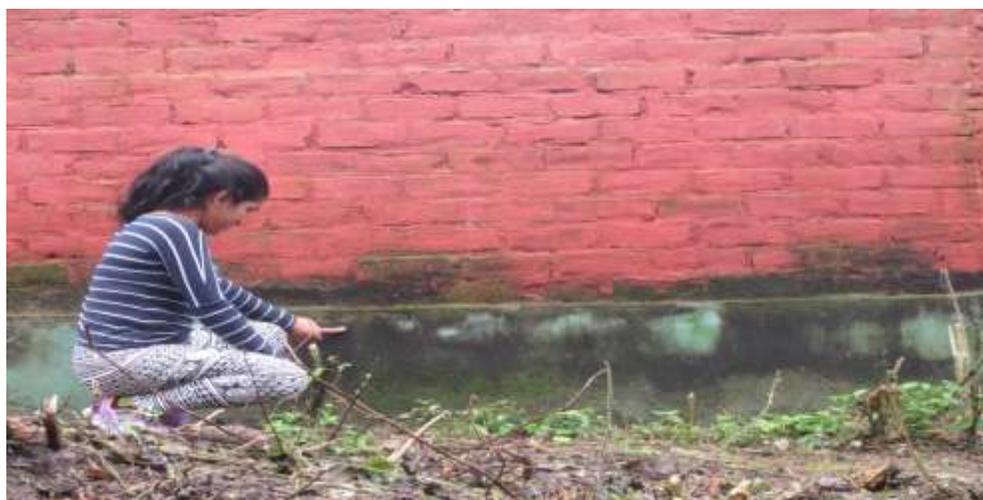
Gráfico 113: Humedad y moho en el sobrecimiento del cerco perimétrico.
Fuente: Elaboración propia.

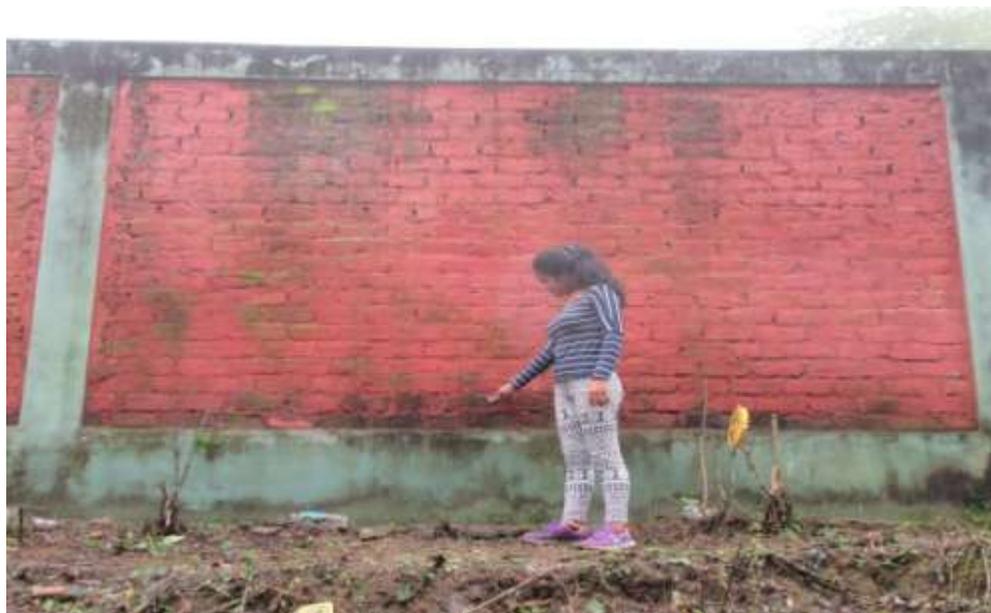
Gráfico 114: Humedad y moho en muros del cerco perimétrico.
Fuente: Elaboración propia.

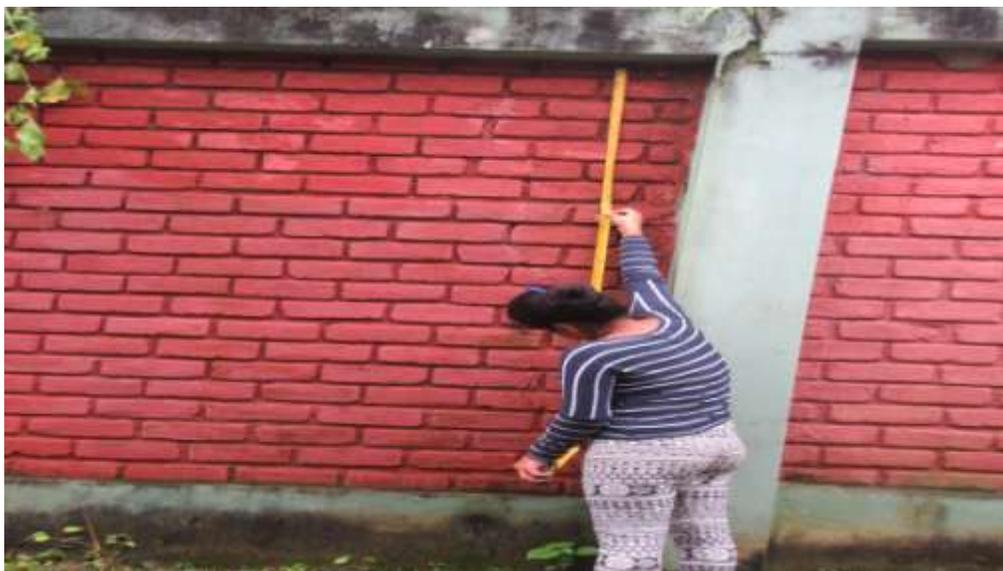
Gráfico 115: Fisura en muros del cerco perimétrico.
Fuente: Elaboración propia.

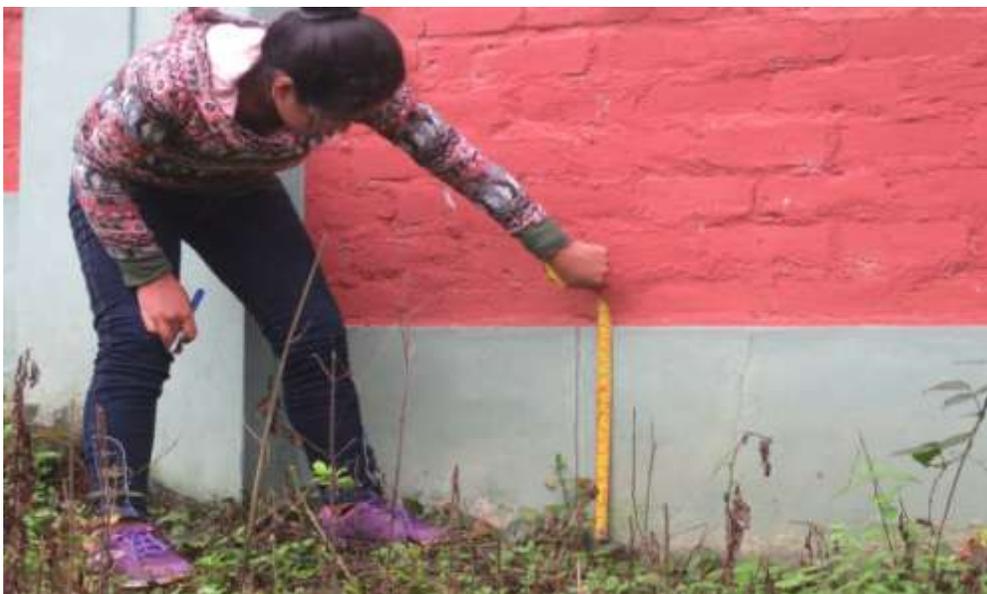
Gráfico 116: Fisura en sobrecimientos del cerco perimétrico.
Fuente:Elaboración propia.

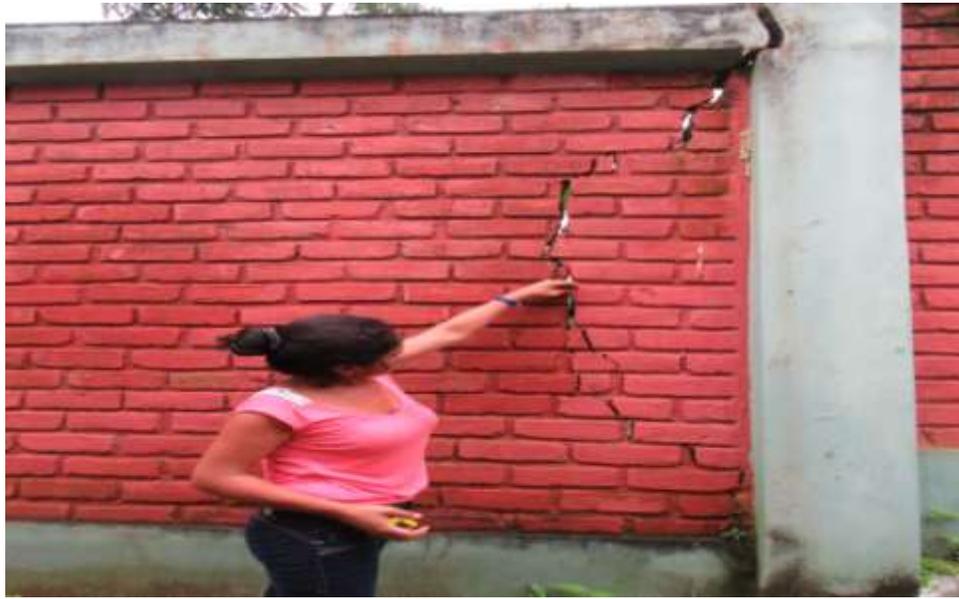
Gráfico 117:Grieta en sobrecimientos del cerco perimétrico.
Fuente: Elaboración propia.

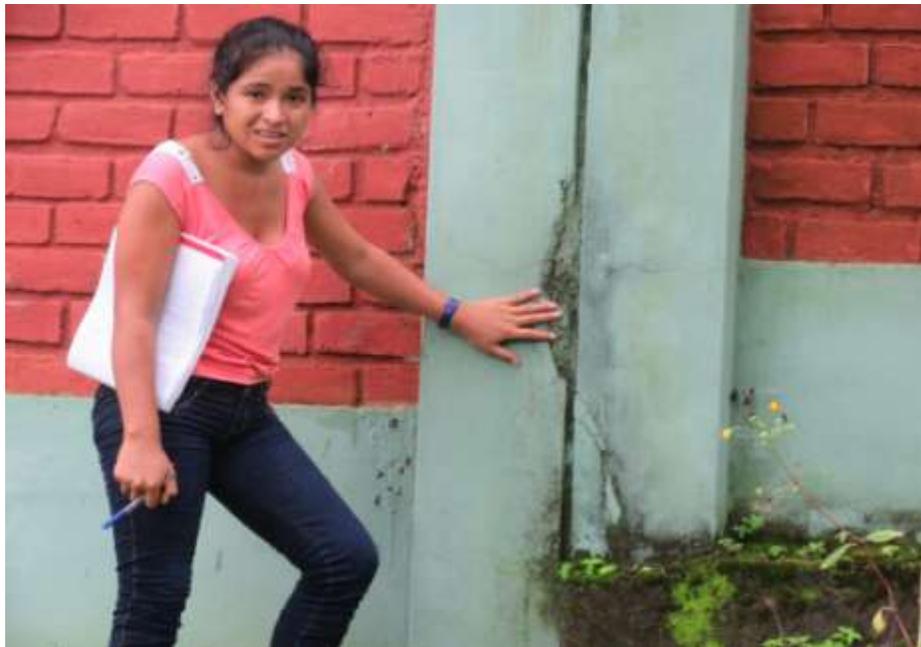
Gráfico 118:Grieta en columnas del cerco perimétrico.
Fuente: Elaboración propia.

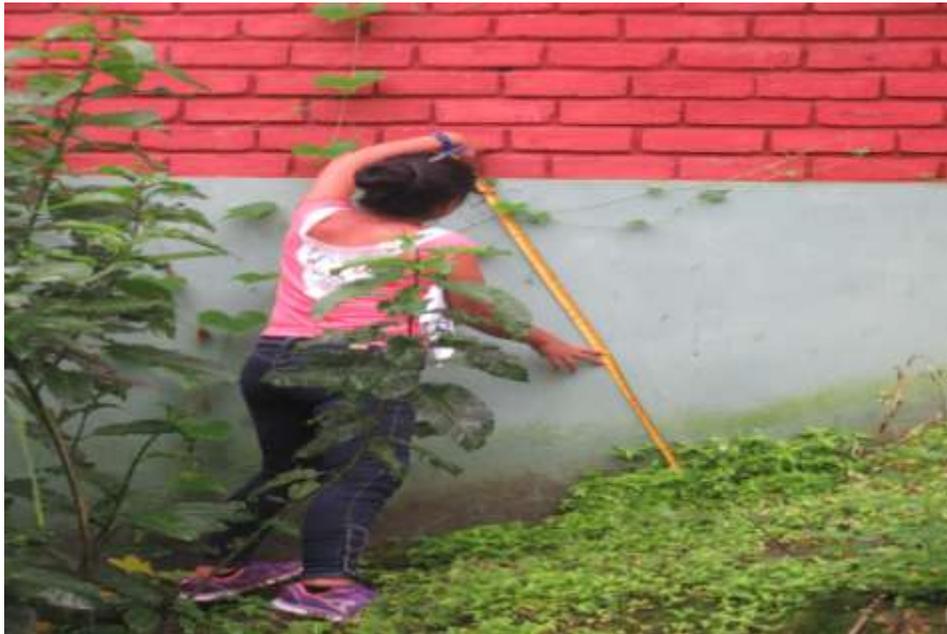
Gráfico 119: Fisuras en sobrecimientos del cerco perimétrico.
Fuente: Elaboración propia.

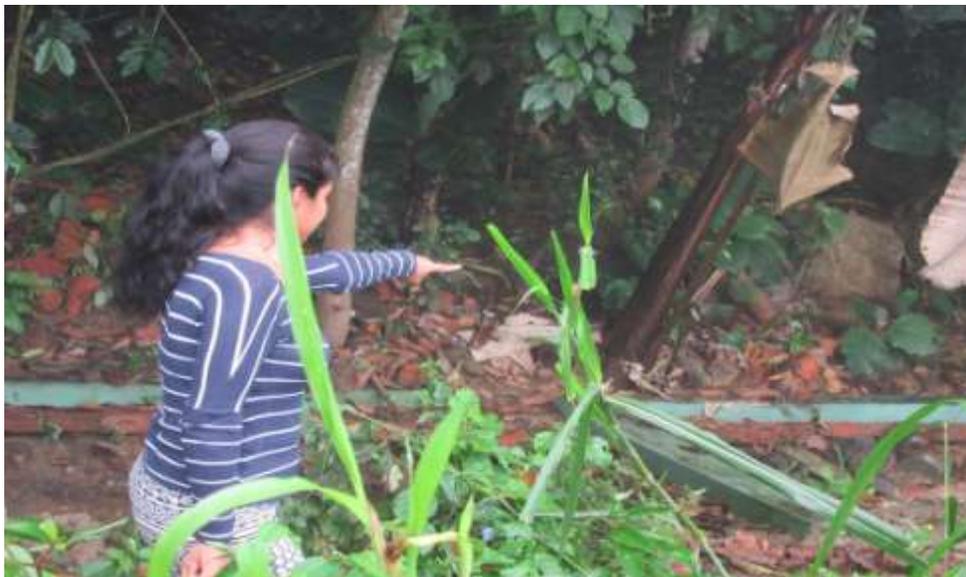
Gráfico 120: Secciones de muro colapsado del cerco perimétrico.
Fuente: Elaboración propia.
