UNIVERSIDAD CATÓLICA LOS ÁNGELES
CHIMBOTE

DETERMINACIÓN Y EVALUACIÓN DE LAS PATOLOGÍAS
EN EL CERCO PERIMÉTRICO DE ALBAÑILERÍA CONFINADA
DEL INSTITUTO DE ENSEÑANZA PREUNIVERSITARIA-IDEPU
EN EL DISTRITO DE CASTILLA DEPARTAMENTO DE PIURA,
REGIÓN PIURA, MARZO- 2017

**TESIS PARA OPTAR EL TÍTULO PROFESIONAL DE
INGENIERO CIVIL**

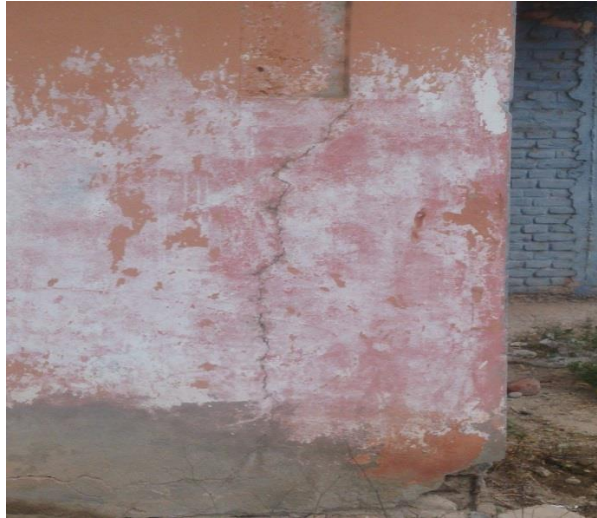
Gráfico 01: Fisura en muro de albañilería

Las fisuras son roturas en la masa del concreto que aparecen generalmente en su superficie con un desarrollo lineal, producidas por existencia de las tensiones superiores a su capacidad de resistencia. Cuando la fisura atraviesa de lado a lado el espesor de un elemento se convierte en grieta.

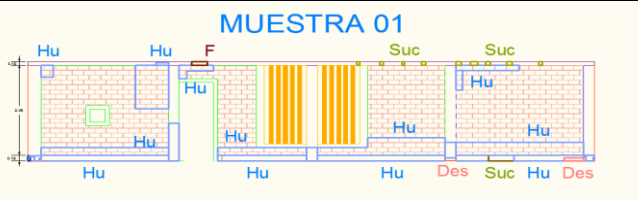
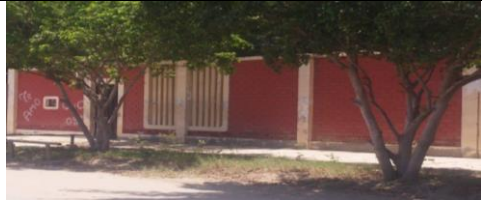
UN. DE MUESTRA			
					01								
PLANO DE LA MUESTRA						FOTO DE LA MUESTRA A EVALUAR

Patologías identificadas de la unidad de muestra 01	
Fisuras	0.13
Agrietamiento	0.02
Humedad	24.09
Corrosion	0.00
Delaminacion	0.00
Eflorecencia	0.34
Suciedad	0.34
Erosión	0.00
Oxidacion	0.00
Desintegracion	0.28

Porcentaje de áreas dañadas por elementos de la unidad de muestra 01	
VIGA	10.07 %
MURO	21.57 %
COLUMNA	16.42 %
SOBRECIMIENTO	92.48 %

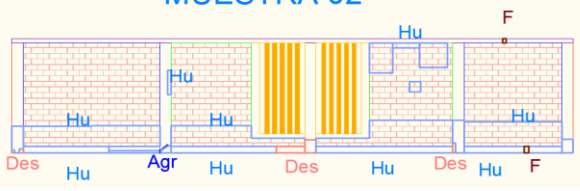
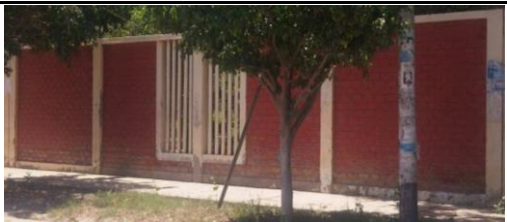
UN. DE MUESTRA					
								02					
PLANOS DE LA UNIDAD DE MUESTREO													
PLANO DE LA MUESTRA						FOTO DE LA MUESTRA A EVALUAR							
<p style="text-align: center; color: blue; font-weight: bold;">MUESTRA 02</p>

Patologías identificadas de la unidad de muestra 02	
Fisuras	0.03
Agrietamiento	0.03
Humedad	28.26
Corrosion	0.00
Delaminacion	0.00
Eflorecencia	0.00
Suciedad	0.00
Erosión	0.00
Oxidacion	0.00
Desintegracion	0.71

Porcentaje de áreas dañadas por elementos de la unidad de muestra 02	
VIGA	0.63 %
MURO	27.51 %
COLUMNA	18.23 %
SOBRECIMIENTO	92.94 %

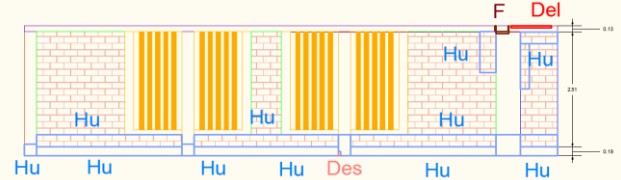
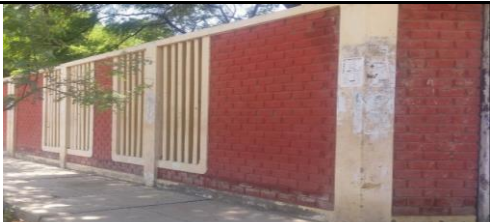
UN. DE MUESTRA				
								03				
PLANOS DE LA UNIDAD DE MUESTREO						FOTO DE LA MUESTRA A EVALUAR						
PLANO DE LA MUESTRA MUESTRA 03

Patologías identificadas de la unidad de muestra 03	
Fisuras	0.07
Agrietamiento	0.00
Humedad	27.36
Corrosion	0.00
Delaminacion	0.18
Eflorescencia	0.00
Suciedad	0.00
Erosión	0.00
Oxidacion	0.00
Desintegracion	0.02

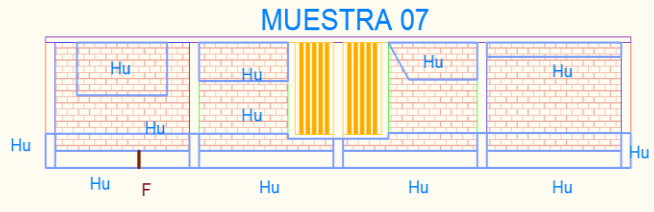
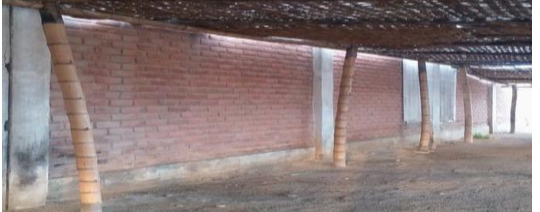
UN. DE MUESTRA					
								07					
PLANOS DE LA UNIDAD DE MUESTREO						FOTO DE LA MUESTRA A EVALUAR							
PLANO DE LA MUESTRA

Porcentaje de áreas dañadas por elementos de la unidad de muestra 07	
VIGA	0.00
MURO	44.17
COLUMNA	26.68
SOBRECIMIENTO	99.87
