**EVALUACION DEL SISTEMA DE SANEAMIENTO  
BASICO DEL CASERIO DE HUANAC Y HUARIPAMPA  
BAJO, CENTRO POBLADO DE HUARIPAMPA,  
DISTRITO DE SAN MARCOS, PROVINCIA DE HUARI,  
DEPARTAMENTO DE ANCASH, 2020**

**TESIS PARA OPTAR EL TÍTULO PROFESIONAL  
DE INGENIERO CIVIL**

**CHIMBOTE – PERÚ  
2022**

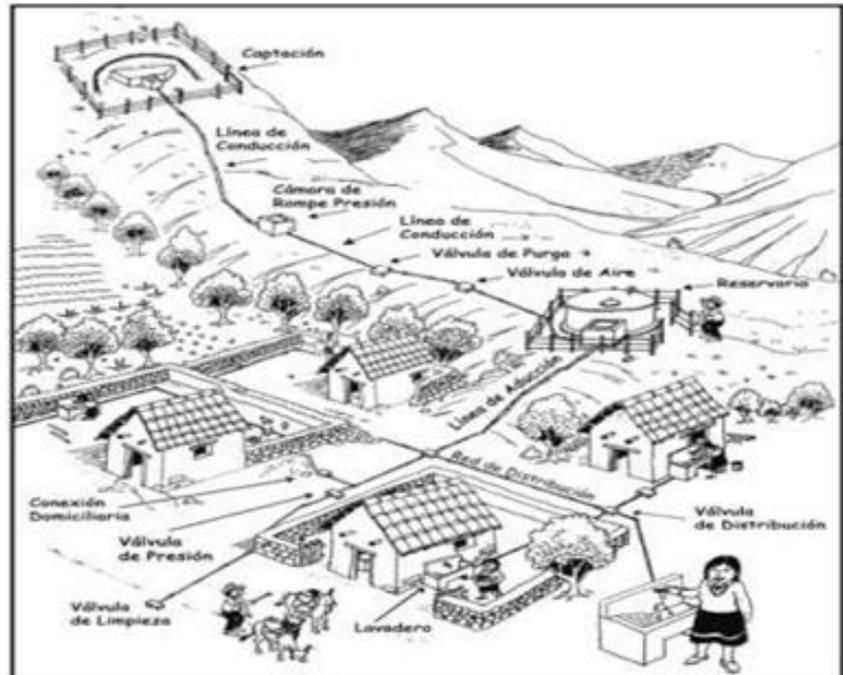
Imagen 01: Partes de un sistema de agua potable

- a) **CAPTACIÓN:** “Es la parte inicial del sistema hidráulico y consiste en las obras donde se capta el agua para poder abastecer a la población. Pueden ser una o varias, el requisito es que en conjunto se obtenga la cantidad de agua que la comunidad requiere” (19).
- b) **LÍNEA DE CONDUCCIÓN:** Esta estructura tiene la función de conducir el agua procedente de la captación hacia el reservorio o planta de tratamiento de agua potable, para lo cual es necesario considerar la instalación de válvulas de aire, válvulas de purga, cámaras rompe presión,

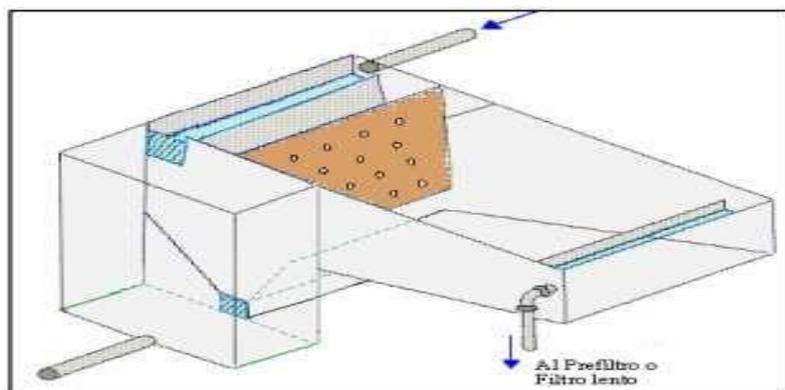
Imagen 03: Sedimentador

**b. Sedimentador:** “Es una unidad de pre tratamiento de flujo horizontal en una planta de filtración lenta; mediante procesos físicos acondiciona la turbiedad en límites permisibles aceptables en pre filtros o filtros lentos; retienen partículas de un diámetro superior a 0.05mm”. (21)

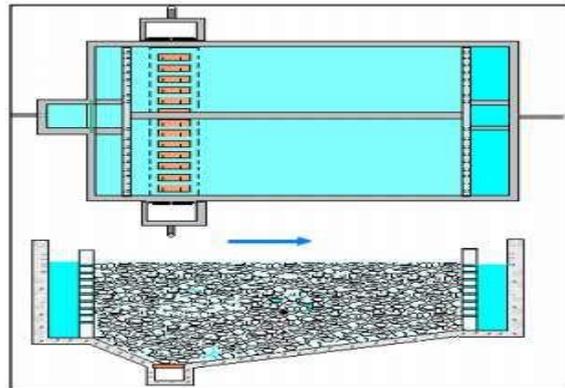
Imagen 04: Pre Filtro

- c. **Pre Filtro:** “Consta de varias cámaras llenas de piedra de diámetros decreciente, en las cuales se retiene la materia en suspensión con diámetros mayores a 10mm”. (21)

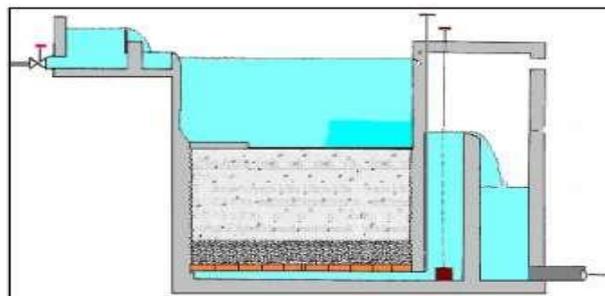
Imagen 05: Filtro Lento

“Desarrolla el proceso de purificación del agua que atraviesa lentamente un lecho de arena (tamaño efectivo de 0.15 a 0.30mm) a razón de 0.1 a 0.2 m/h, reduce el número de bacterias y otros microorganismos (80 a 90%)”. (21) “Es aplicable para aguas que no superen 50 UNT, recomendable entre 20 a 30 UNT”. (21)

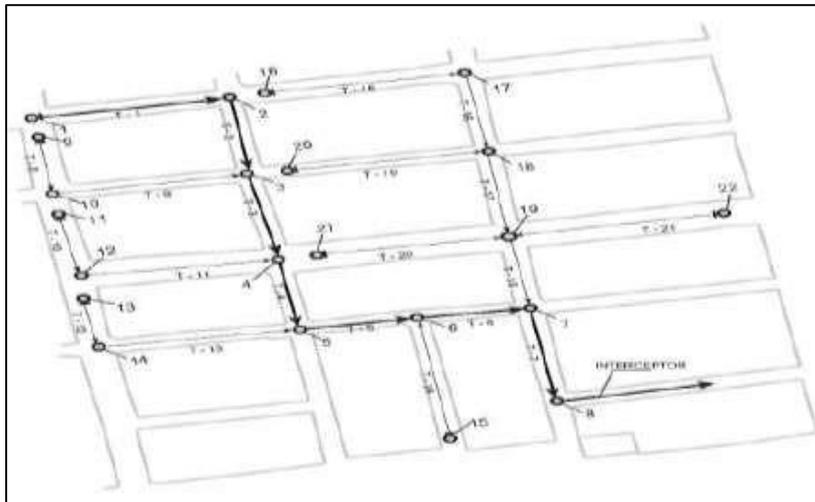
Imagen 06: Esquema de una red de alcantarillado convencional

Este sistema está conformado por las redes colectores las cuales reciben la contribución de aguas residuales de las conexiones domiciliarias y buzones de inspección, que se ubican al inicio, intersección y tramos rectos de colectores, pueden estar distanciados hasta de 250 m (24).

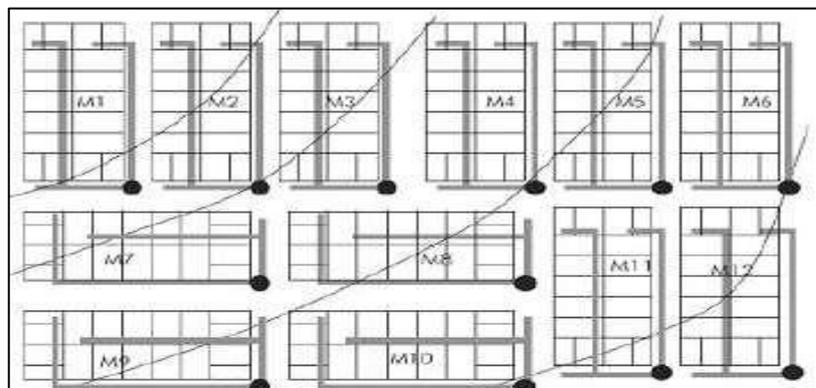
Imagen 07: Esquema de una red de alcantarillado condominial.

“Los ramales condominiales se conectan a la red pública en un solo punto, quedando definido de esa manera el condominio como una unidad de atención al usuario. La red pública conduce los desagües hasta el sistema de tratamiento de desagües previo a su disposición final” (14).

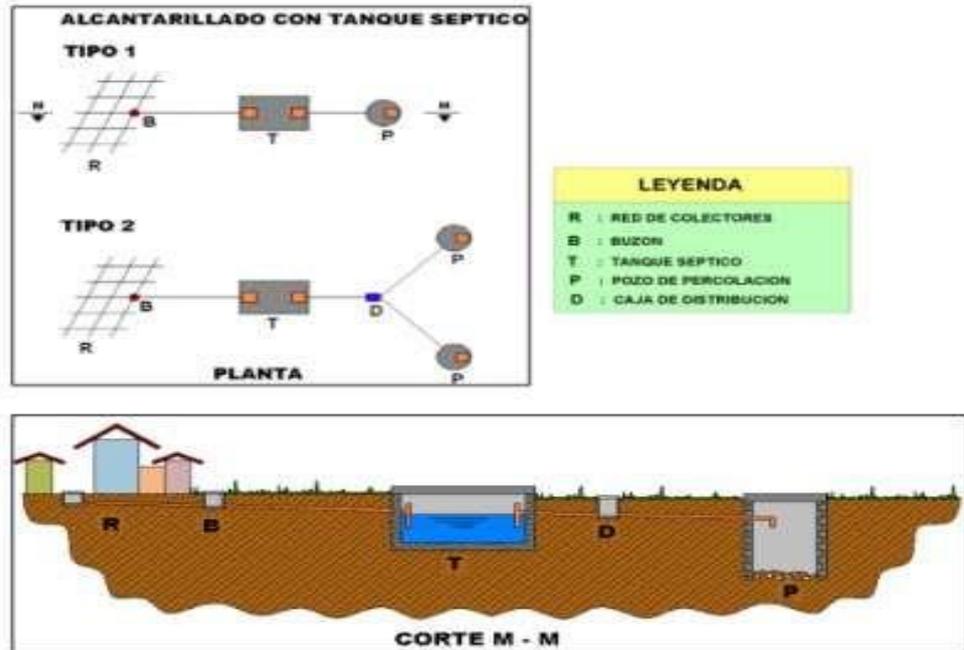
Imagen 08: Esquema de PTAR con tanque séptico

- De uso limitado para un máximo de 350 habitantes.
- También de uso limitado a la capacidad de infiltración del terreno que permita disponer adecuadamente los efluentes en el suelo.
- Requiere facilidades para la remoción de lodos (bombas, camiones con bombas de vacío, etc.) (28).

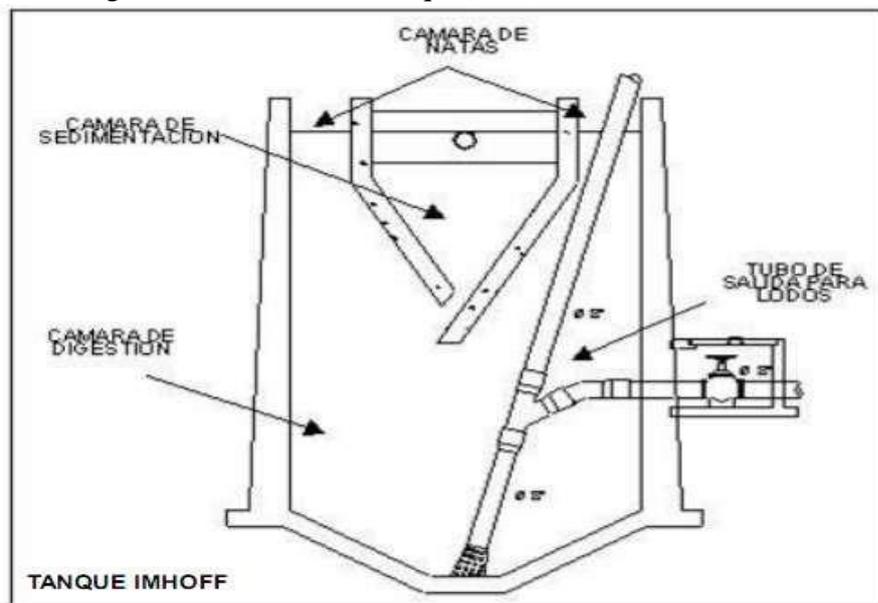
Imagen 10: Planta de un tanque imhoff.

“Los tanques imhoff tienen una operación muy simple y no requieren de partes mecánicas; sin embargo para su uso concreto es necesario que las aguas residuales pasen por los procesos de tratamiento preliminar de cribado y remoción de arena”. (28)

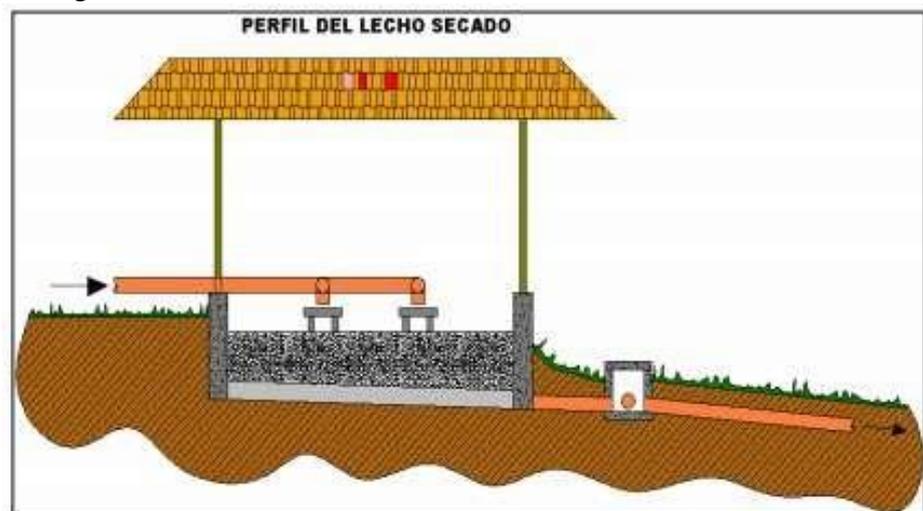
Imagen 12: Lecho de Secado

“Los lechos de secado de lodos son generalmente el método más simple y económico de deshidratar los lodos estabilizados (lodos digeridos), lo cual resulta lo ideal para pequeñas comunidades”. (28)

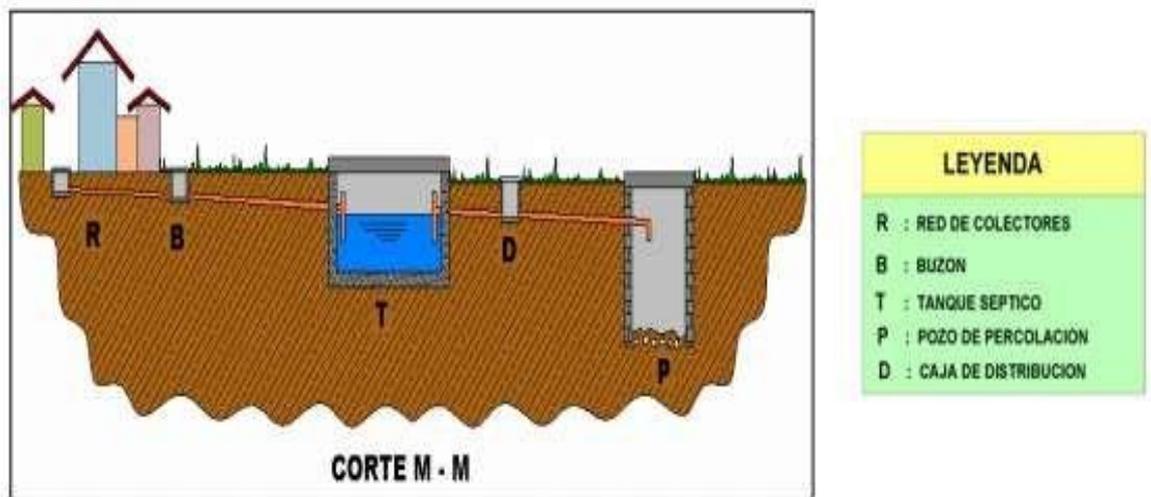
Imagen 13: PTAR con Pozos de Percolación

“Los efluentes del tanque séptico serán vertidos en pozos excavados, cuyos suelos tienen estratos favorables para la infiltración de las aguas”. (21). “Es necesario la evaluación del nivel freático para evitar que los líquidos percolados generen riesgo de contaminar a las aguas subterráneas”. (21)

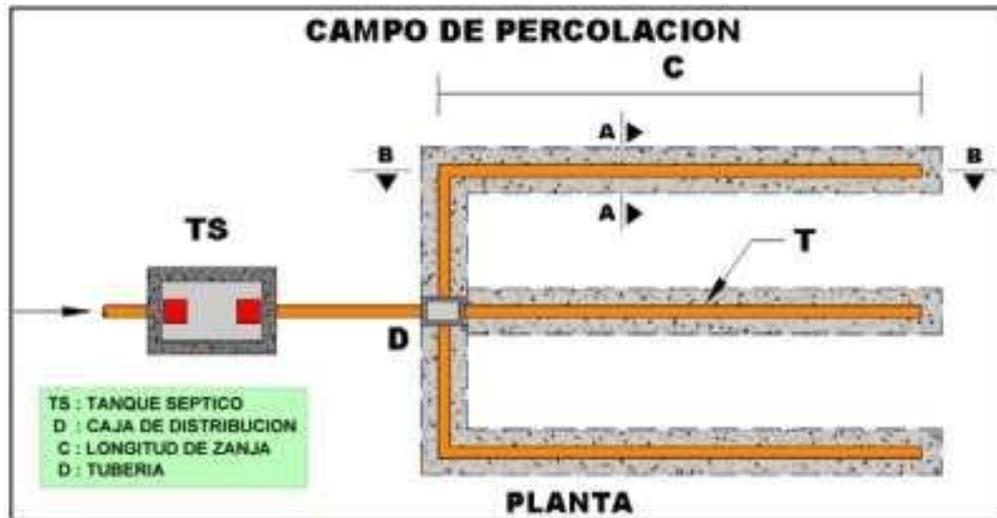
Imagen 14: PTAR con zanjas de infiltración

- Segunda capa: grava que cubre la tubería de drenaje
- Tercera capa: tierra, hasta el nivel del terreno natural (21).

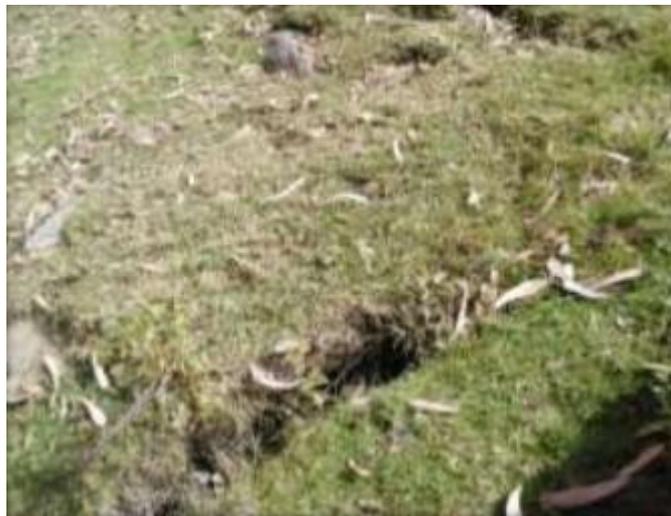
Fotografía 02: Red de distribución

La red de tuberías no presenta daños y se encuentra en buen estado.

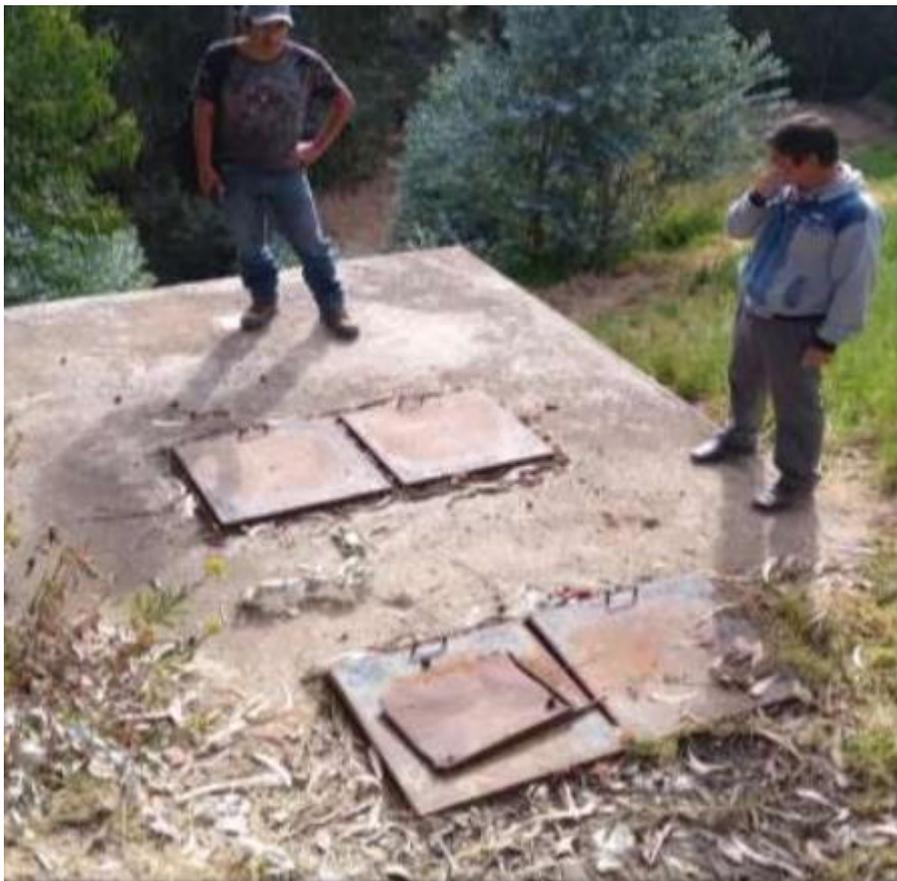
Fotografia 04: PTAR

Las cámaras de rejas de ambas PTAR se encuentran deterioradas estructuralmente.

Los pozos de percolación de ambas PTAR, se han saturado, unos más que otros, han colapsado, puesto que el terreno no es apto para la infiltración o percolación.

- c) Las plantas de tratamiento de aguas residuales de los sectores Huanac y Huaripampa alto se encuentran estructuralmente en regulares condiciones, sin embargo su funcionamiento es defectuoso debido a la inoperatividad de los pozos de percolación, la no disposición de los lodos del tanque séptico ya que carecen de lechos de secado, a esto se suma la ausencia de actividades de mantenimiento del sistema desde su creación.

- d) La gestión de la JASS es deficiente por falta de asesoramiento técnico, pues no se llevan a cabo las labores de mantenimiento de las plantas de tratamiento de aguas residuales y alcantarillado, tampoco se realiza la cloración
