**EVALUACIÓN Y MEJORAMIENTO DEL SISTEMA DE
ABASTECIMIENTO DE AGUA POTABLE DEL
CENTRO POBLADO DE URCÓN, DISTRITO DE
CUSCA, PROVINCIA DE CORONGO,
DEPARTAMENTO DE ANCASH, PARA SU
INCIDENCIA EN LA CONDICIÓN SANITARIA DE LA
POBLACIÓN - 2020**

**TESIS PARA OPTAR EL TÍTULO PROFESIONAL DE
INGENIERO CIVIL**

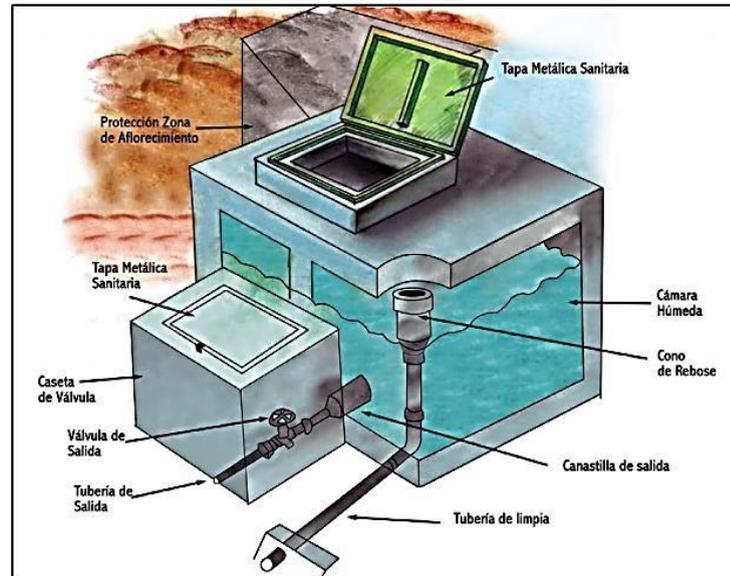
Figura 02. Manantial de ladera.

- “el principal objetivo que tiene la cámara de protección de la zona de afloramiento, es de no perder el agua que es captada, ya sea de un ojo de agua o una fuente que emerge de manantial, lo cual en su construcción es muy necesaria para la recolección del líquido fundamental, una vez puesto el lecho filtrante, se deberá proteger con un concreto que sea fácil de remover, esto es necesaria para el mantenimiento a futuro.” (13)
- “Para poder recolectar mejor, se crea la estructura de la cámara húmeda, esta estructura no facilitará recolectando todo el líquido que emerge de una fuente, lo cual tendrá diversos accesorios que

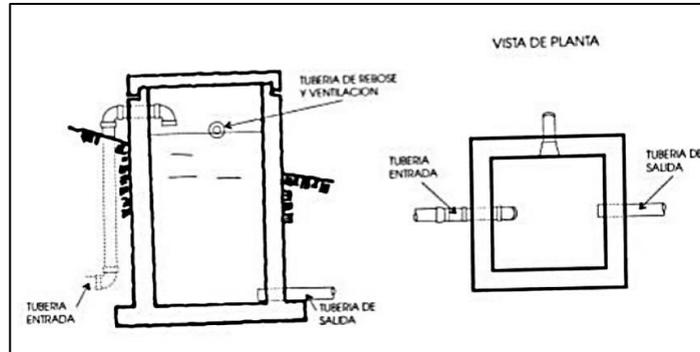
Figura 04. Cámara Rompe presión.

finalidad de disipar la velocidad del agua que fluye, para así tener la certeza de no dar mucha presión a las tuberías.

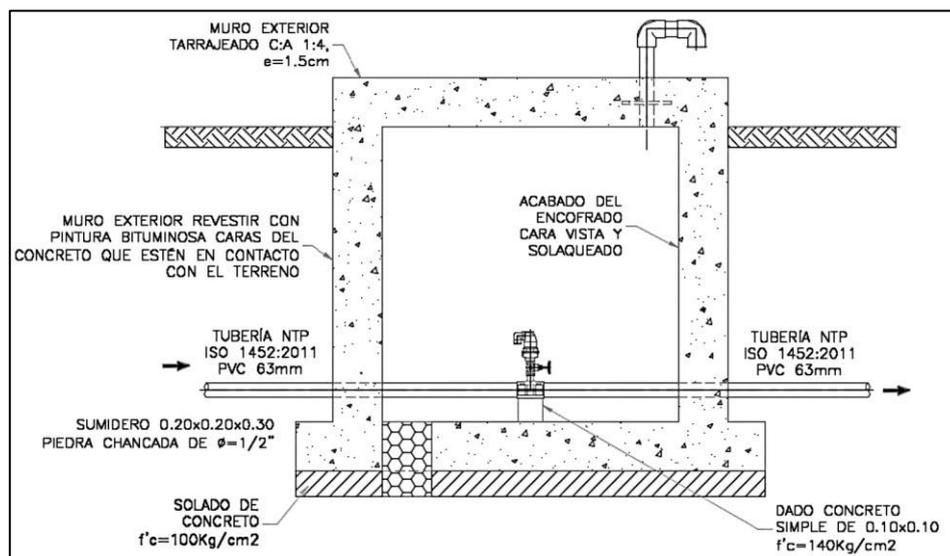
Figura 05. Válvula de aire para alto tránsito.

Esta válvula se encarga de expulsar el aire que está en toda la línea, para así el líquido que fluye y sea uniforme y no haya daños a las tuberías consiguientes.

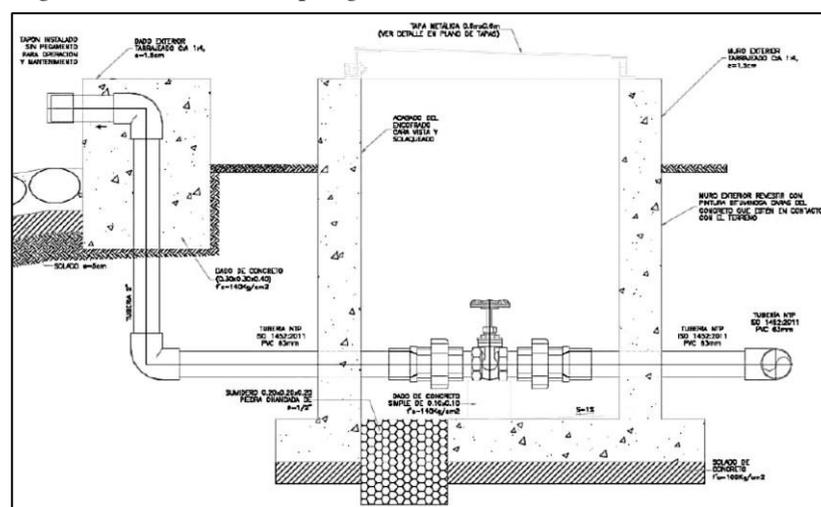
Figura 06. Válvula de purga.

Es necesario poner en las partes bajas este tipo de válvulas, ya sea por el desnivel que contenga la topografía de la línea de conducción, con la necesidad de que nos permita hacer la limpieza de los tramos de la tubería, ya que si no existe provocaría una reducción del flujo de agua.

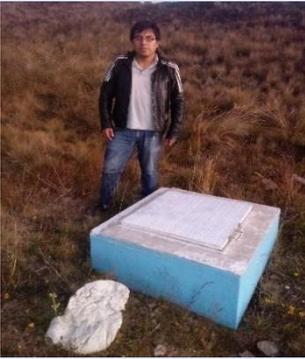
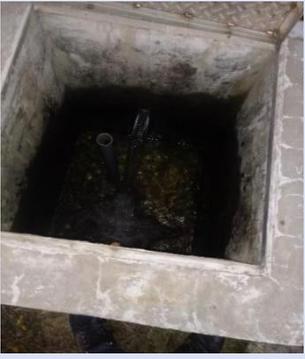
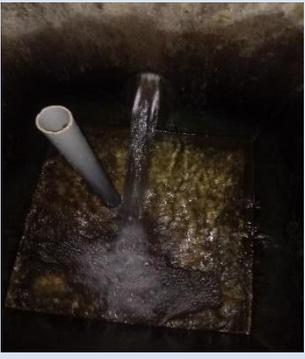
3.1.Componentes		
3.1.1. Cámara húmeda		
Accesorios	Tapa sanitaria	Este accesorio es de longitudes 0.60x0.60 m, se puede observar que contiene oxido en la Tapa y un desgaste de pintura.
	Cono de rebose	Es de unas materias de PVC de diámetro 1 ½”.
	Tubería de entrada	Se encuentra operativo, que constara de cambios.
	Tubería de salida	Se encuentra operativo, que constara de cambios.

Cerco perimétrico	No cuenta con cerco perimétrico

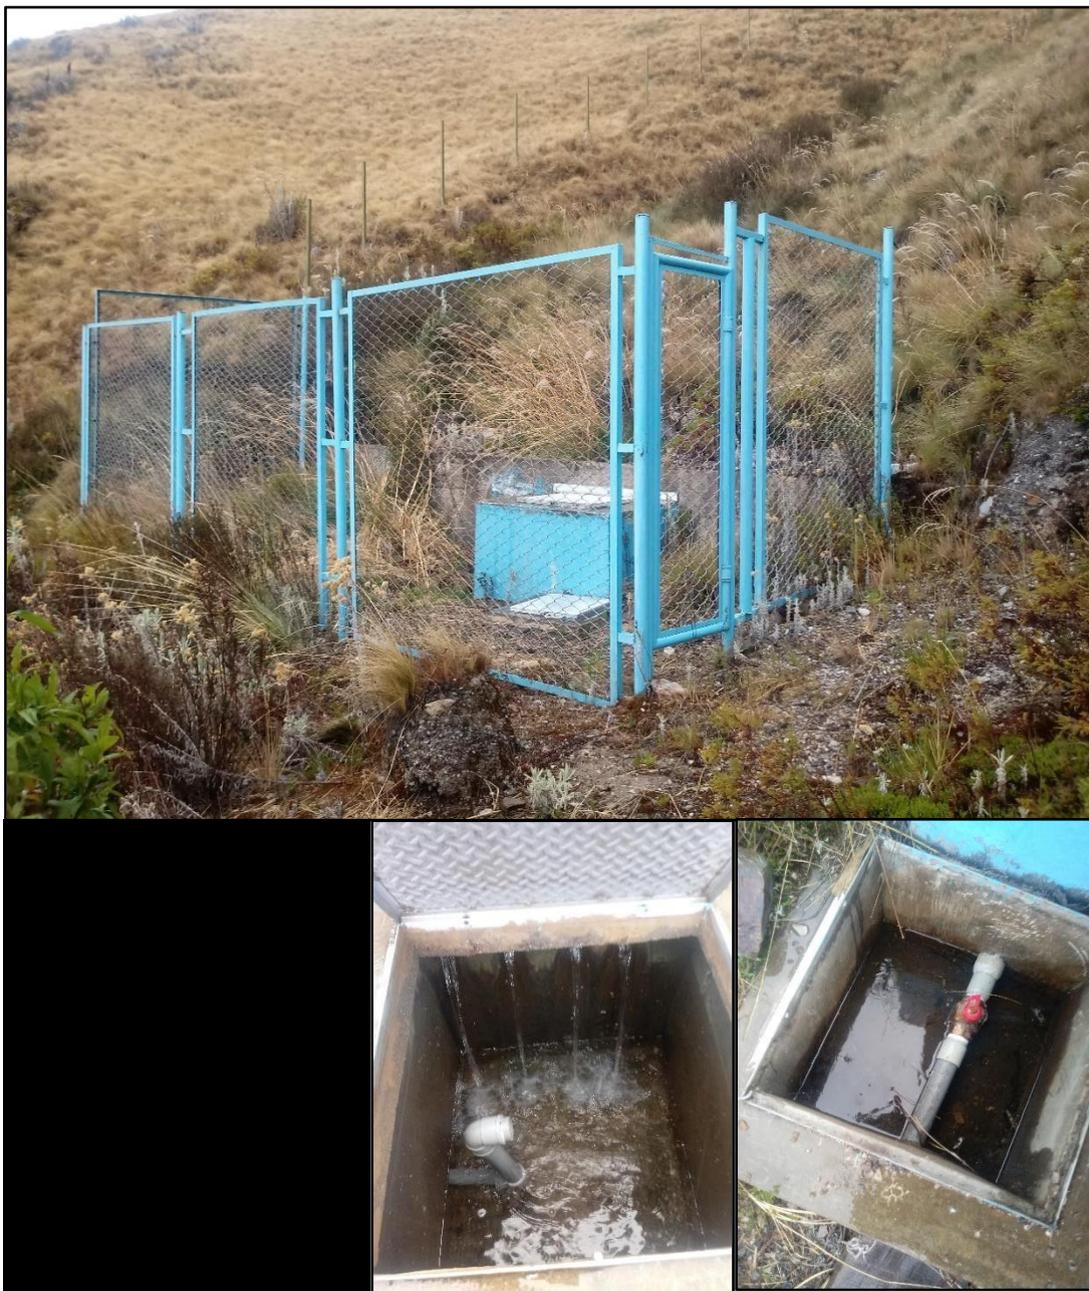
Fotografía 1: se observa la captación, y sus respectivos componentes: zona de afloramiento, cámara húmeda y cámara seca, esta estructura está en la parte alta de las punas de Urcón

1.1.Componentes	
1.1.1. Zona de afloramiento	
Las medidas del sello de protección son de 1.20x3.80 m. (aletas de protección), se observa que está en funcionamiento, pero con deficiencia, ya que se observa malezas, deslizamiento de tierra en la parte de la zona de afloramiento, lo cual con el pasar del tiempo causo agrietamientos y perdida del agua, con esto se toma que hay perdida de agua y generando un bajo caudal en el aforo, entonces, es necesario el mantenimiento de este componente que es la captación.

Las medidas que se tiene de esta estructura son de 0.90x0.90x0.90 m. la capacidad de volumen útil tenemos de 0.17l/s, se puede observar que en el interior de la cámara encontramos deficiencias como asentamiento, erosión, moho por la humedad, desgaste de pintura en la en la estructura, fisura miento en el concreto de revestimiento, entonces es necesaria el mantenimiento de la estructura.

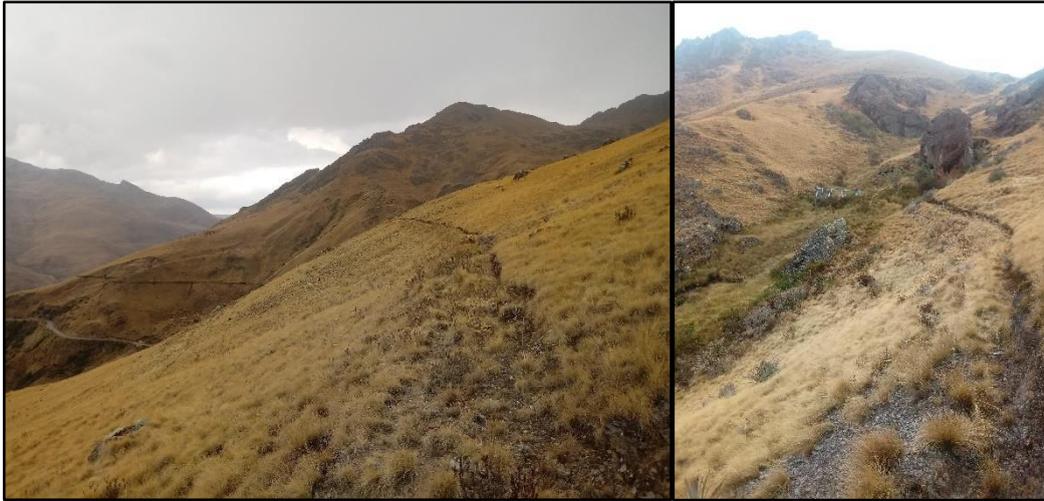
Fotografía 2: se observa la línea de conducción, que se encuentra enterrada en toda la trayectoria de las laderas de los cerros.

2. Evaluación De La Línea De Conducción	
La línea consta de un material de PVC, E el recorrido encontramos una válvula de aire, también consta de siete CRP 6. Estas estructuras cumplen su objetivo, pero con deficiencia. Por lo cual es necesario de mantenimiento y mejora de algunos tramos de la línea de conducción.	
Indicador	Descripción
Ubicación	Con Coordenadas UTM de Inicio 18L 199191.19mE 9050447.25mS con una cota inicial de 4050 m.s.n.m. con coordenada final 18L 193278.31mE 9051433.24mS con una cota en la

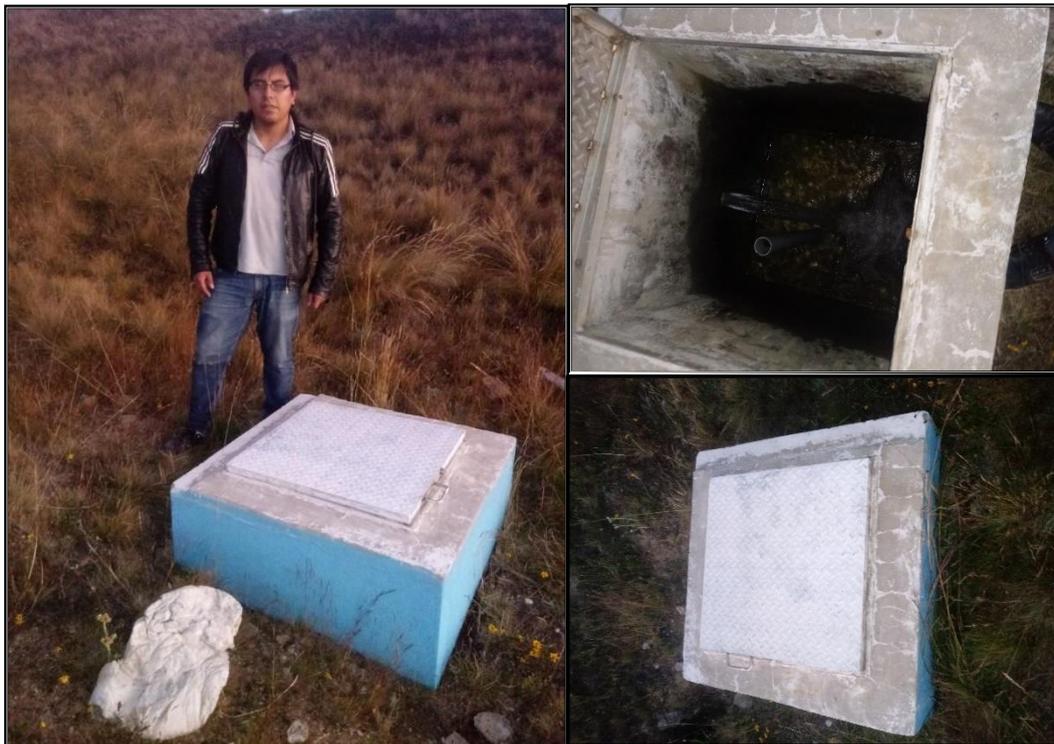
Foto 3: se observa la cámara rompe presión, en la trayectoria de la línea de conducción, se puede observar siete unidades de cámaras rompe presión tipo 6.

3. Evaluación De La Cámara Rompe Presión T-6		
Indicador	Descripción	
Ubicación	Se tiene CRP de T-6, unas 7 unidades que sus cotas son: N° 1. cota de terreno de 3969 m.s.n.m., N° 2. cota de terreno de 3873 m.s.n.m., N° 3. cota de terreno de 3737.3 m.s.n.m., N° 4. cota de terreno de 3662.4 m.s.n.m., N° 5. cota de terreno de 3572.5 m.s.n.m., N° 6. cota de terreno de 3493 m.s.n.m, N° 7. cota de terreno de 3399 m.s.n.m.	
Año de construcción	Fue construido en el año 2008 por la empresa constructora COVIRCA S.R.L. Teniendo en la actualidad 13 años de uso útil. Se tiene 7 unidades de CRP6.	
Material	El material del CRP es de concreto armado, como medidas tenemos 1.00x0.90mx0.90m.

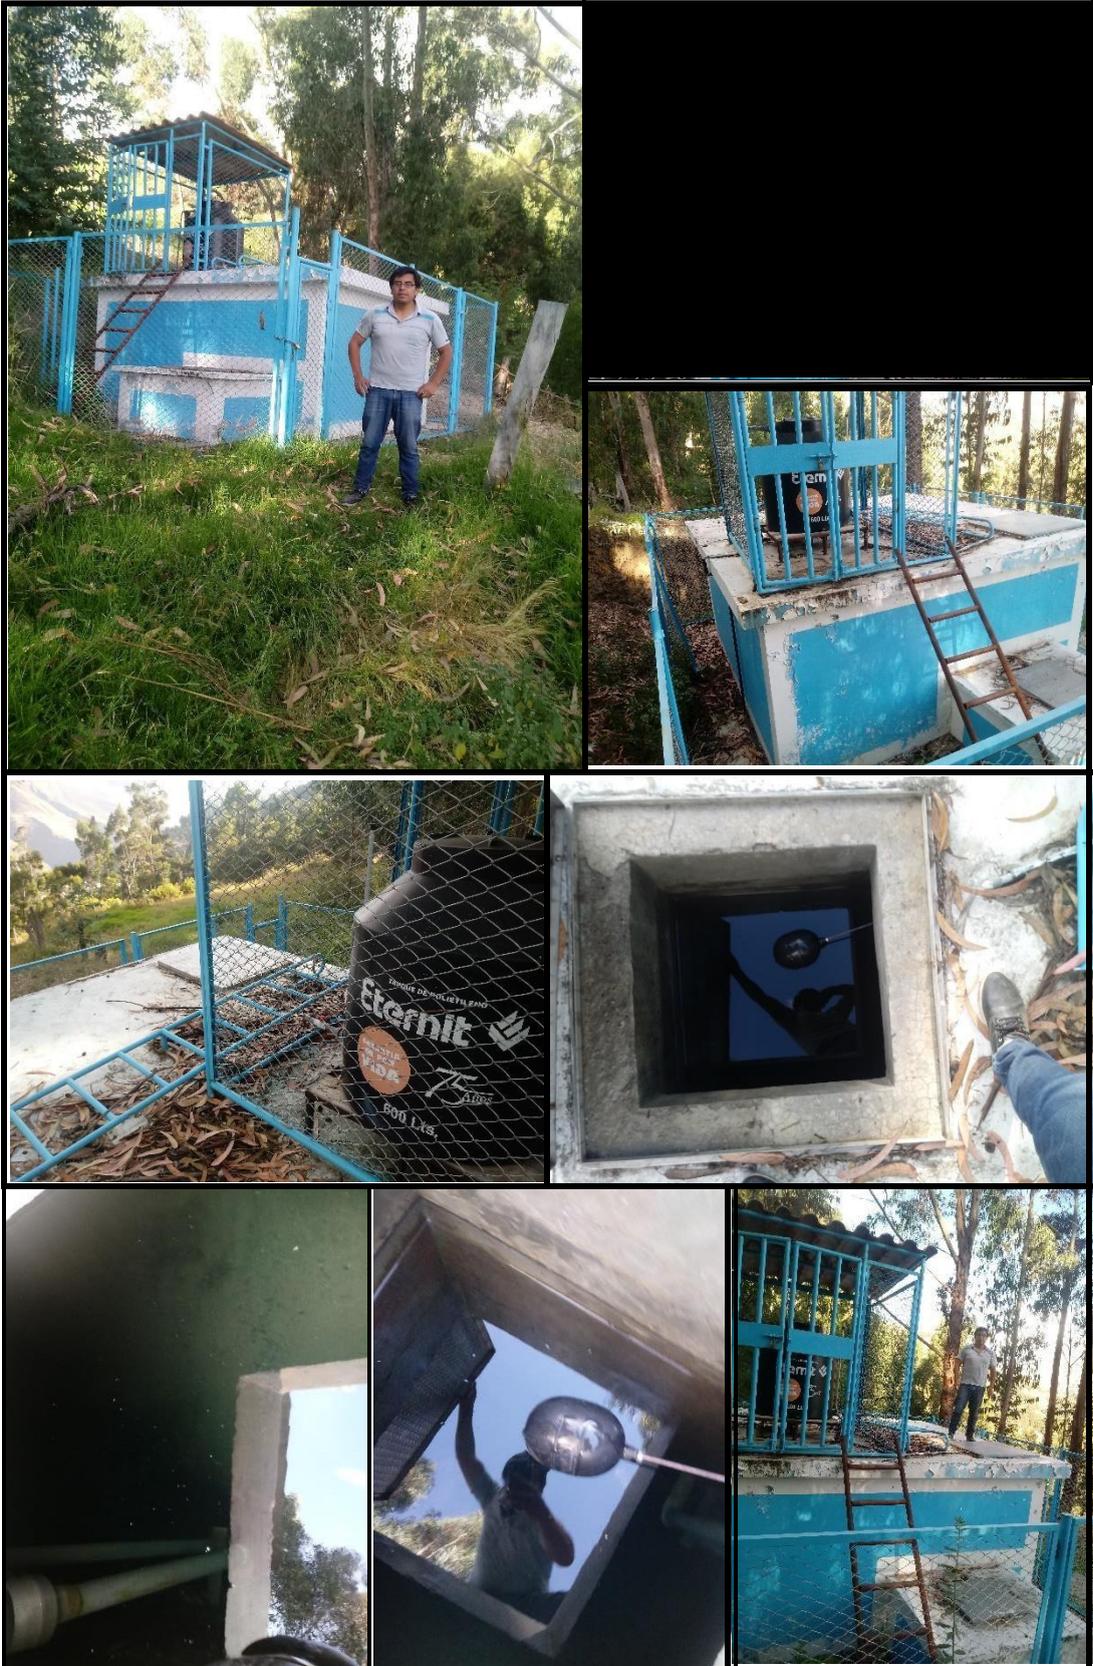
Fotografía 4: Se puede observar la estructura de almacenamiento, con sus respectivas partes, el reservorio 20m³, caseta de válvulas, caseta de cloración, protección del

reservorio como también la caseta de cloración con estructura de malla metálica. Con vista del reservorio interior y exterior.

Estructura que cumplen función de almacenar el agua, la volumétrica del reservorio es de 20 m³, la estructura tiene como dimensiones 3.80x3.80m de sección interior, la altura comprende de 1.75m, el reservorio es de material de concreto armado, podemos observar fisuras, erosión, desgaste de pintura, decascamiento, moho, oxido en la parte metálica. Con estas deficiencias está cumpliendo su función, pero tiene dificultades lo cual es necesaria el mejoramiento de dicha estructura

Por lo observado vemos que es de material de metal, con malla olímpica metálica, y esta soportada por tubos metálicos, el perímetro y altura de esta estructura es de 5.00x6.00x2.30 m, la entrada está construida de metal con malla olímpica de metal, las medidas de la puerta son de 0.80x1.80m, pudimos observar que el cerco perimétrico del reservorio tiene una falla al costado, ya que cuenta con abertura de algún tipo de forcejeo que quisa tubo, lo cual la seguridad adecuada de las estructuras está en riesgo, lo cual es necesaria su mantenimiento.

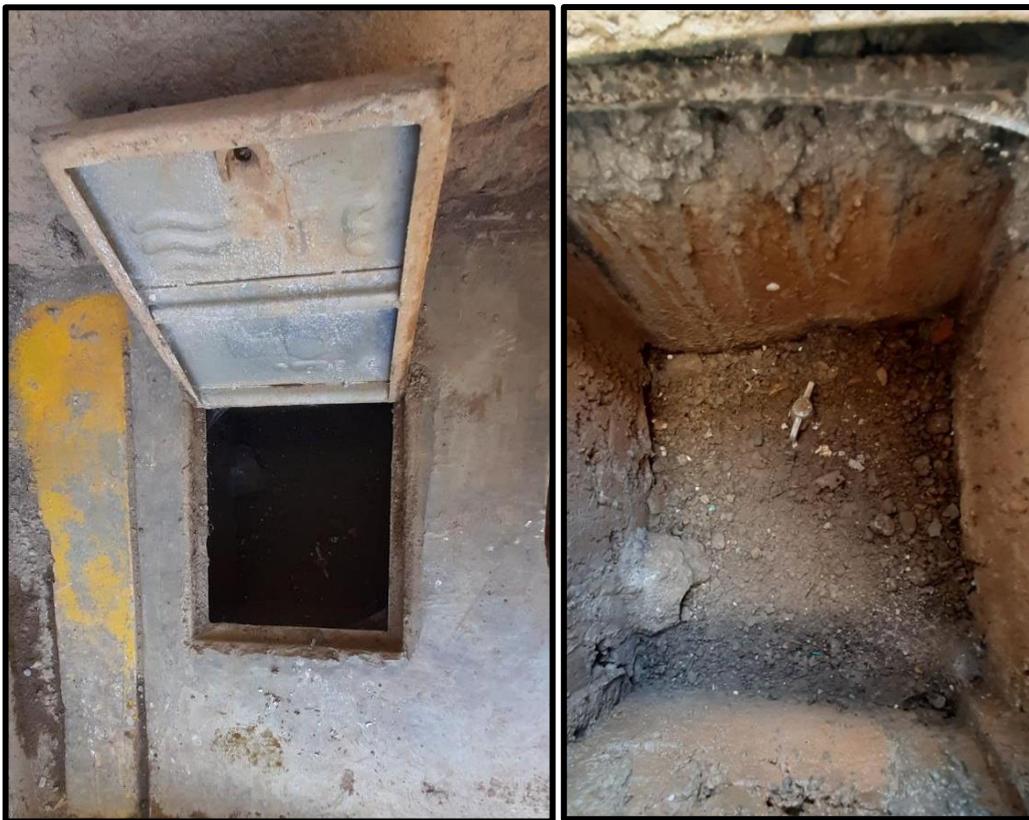
Fotografía 5: se observa caja de paso que esta implementada con tapa metálica, pero con deficiencia en las instalaciones domiciliarias.

7. Evaluación De La Instalaciones Domiciliarias	
Por lo observado en cada una de las viviendas se plantea que algunas son deficientes, otras con falta de mantenimiento, la mayoría no tiene caja de registro de agua, algunos de estas válvulas son necesarias el cambio, entonces es necesaria el mantenimiento de dichos componentes.	
Indicador	Descripción
Material	Se observa que en todas las viviendas esta implementada con tuberías de PVC de Ø 1/2", como dimensiones de la caja de registro es de medidas 0.20x0.30x0.20m, la caja está elaborado de material de concreto.
Tapa sanitaria	En la mayoría de viviendas existe tapas metálicas, y las nuevas edificaciones no cuentan con tapa, las medias de la tapa son 0.20x0.30m,
Válvula de control	El material de la válvula es de PVC, con diámetro de Ø1/2".
