EVALUACIÓN Y MEJORAMIENTO DEL
SISTEMA DE ABASTECIMIENTO DE AGUA
POTABLE DEL CASERÍO DE CHAQUECYACO,
DISTRITO DE JANGAS, PROVINCIA DE
HUARAZ, DEPARTAMENTO DE ANCASH,
PARA SU INCIDENCIA EN LA CONDICIÓN
SANITARIA DE LA POBLACIÓN – 2019

TESIS PARA OPTAR EL TÍTULO PROFESIONAL DE
INGENIERA CIVIL

1. Título de la tesis

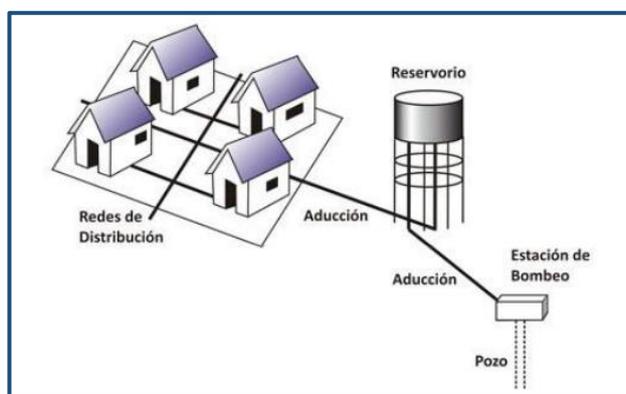
Figura 1. Sistema de agua potable por bombeo.

Este sistema se utiliza cuando la fuente de abastecimiento de agua se encuentra a un nivel más bajo al de la ubicación de los usuarios a los que se les abastecerá, para ello es necesario utilizar bombas que impulsen el agua hacia el lugar de abastecimiento, el cual debe de ubicarse en un punto más elevado que en el que se encuentran los usuarios para posteriormente distribuirla de manera eficiente (14).

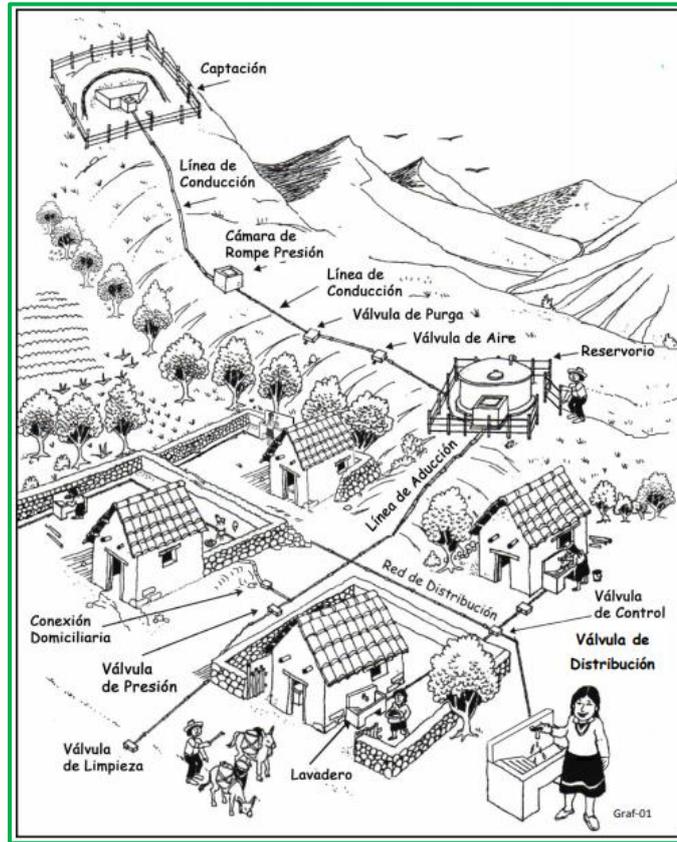
Figura 2. Sistema de abastecimiento de agua potable por gravedad.
Fuente: Manual de operación, mantenimiento y desinfección sanitaria del sistema de agua y saneamiento rural.

Este sistema actúa por acción de la gravedad, ya que su fuente de abastecimiento se encuentra en un nivel más elevado al de la ubicación de los usuarios a los cuales se les abastecerá; se puede dar mediante el uso de tuberías o canales (14). Este sistema es recomendable ya que resulta ser más económico a comparación con el sistema de bombeo, de la misma forma, es más fácil su operación y mantenimiento (14).

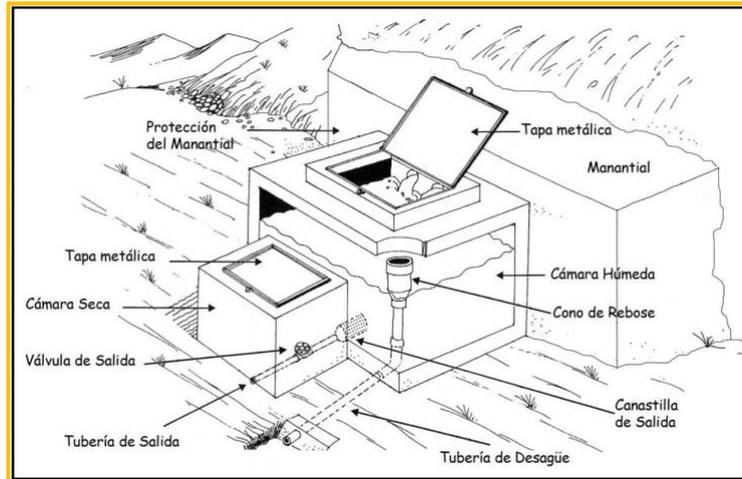
Figura 3. Captación de agua potable.

La captación es el punto en el cual se inicia el sistema de abastecimiento de agua potable, ya que es el lugar de donde se obtiene el agua para posteriormente distribuirlo hacia la vivienda de los usuarios, esta debe de ser apta para el consumo humano y cumplir ciertas condiciones de calidad y cantidad para así satisfacer las necesidades de los usuarios (15). Se recomienda optar por las captaciones de aguas subterráneas para así evitarse los costos del tratamiento del agua para que esta sea apta para el consumo humano (15).

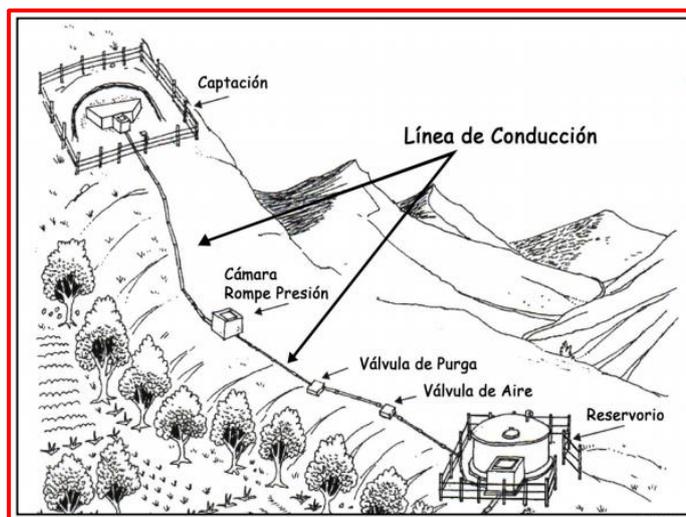
Figura 4. Línea de conducción de agua potable.

Es el conjunto de tuberías y accesorios que se encargan de la distribución del agua desde la captación hasta el punto de almacenamiento o tratamiento del agua, estas se pueden clasificar por gravedad o bombeo dependiendo del punto de ubicación de la captación del agua y el punto de ubicación de los usuarios (13).

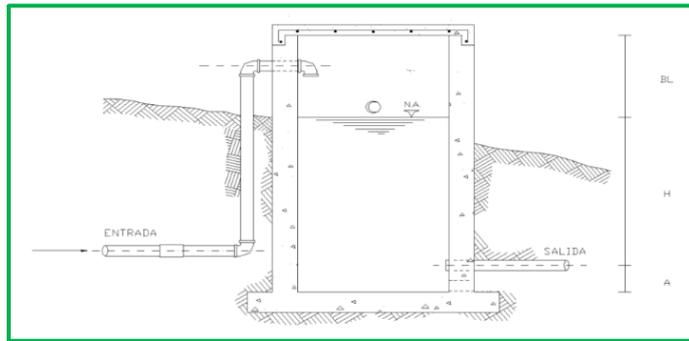
Figura 5. Cámara rompe presión.

Cámara rompe presión: “Son estructuras de concreto armado para romper la presión hasta el punto de su ubicación e iniciar un nuevo nivel estático” (16). “La diferencia de nivel entre la captación y uno o más puntos en la línea de conducción, genera presiones superiores a la presión máxima que puede soportar la tubería a instalar; es en esos casos, que se sugiere la instalación de cámaras rompe-presión cada 50 m de desnivel” (14).

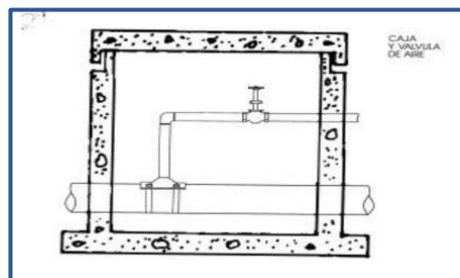
Figura 6. Válvula de aire.

Válvula de aire: Es aquella que sirve para la expulsión de aire cuando la tubería se llene. “Se colocarán válvulas extractoras de aire cuando haya cambio de dirección en los tramos con pendiente positiva, en los tramos de pendiente uniforme se colocarán cada 2 Km como máximo, y su dimensionamiento se determinará en función del caudal, presión y diámetro de la tubería” (17).

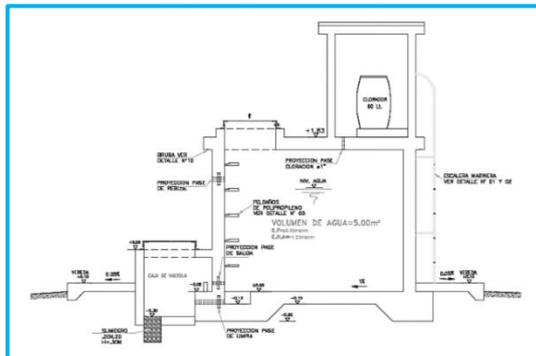
Figura 8. Reservorio.

Es aquel que se encarga de recibir el agua de la captación mediante la línea de conducción para almacenarla y posteriormente distribuirla a través de la línea de aducción y la red de distribución hacia los usuarios. Para lo cual esta debe de conservar el agua en buen estado y en excelentes condiciones ya que esta agua se distribuirá para los usuarios y debe de ser apta para el consumo humano, así mismo, debe de cumplir con la demanda de los usuarios, teniendo una buena presión y cantidad que puedan cumplir con las necesidades de los consumidores (14).

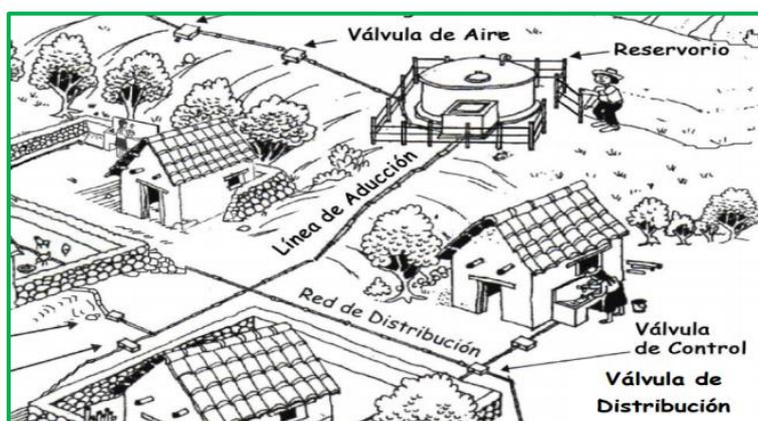
Figura 9. Línea de aducción.

“Es la tubería que alimenta a la red de distribución y que parte generalmente del tanque y termina donde se hace la primera derivación: el gasto que conduce esta línea es el máximo horario, así sea una o varias líneas” (13).

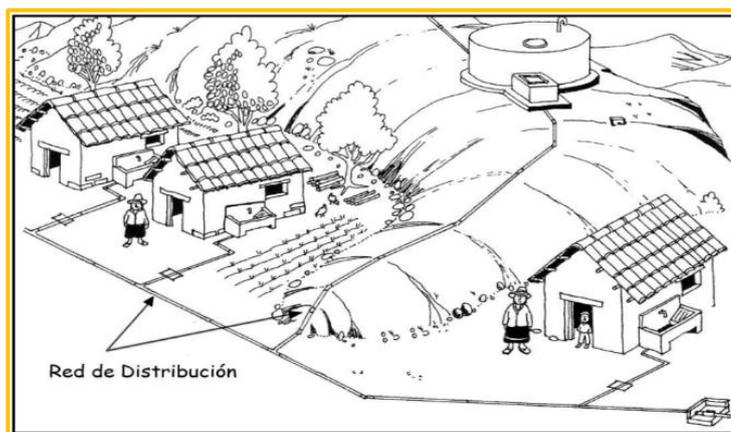
Figura 10. Red de distribución.

Es el conjunto de tuberías que se encarga de la distribución del agua desde el reservorio hasta las viviendas de los usuarios (13). “En poblados rurales no se incluye dotación adicional para combatir incendios” (16).

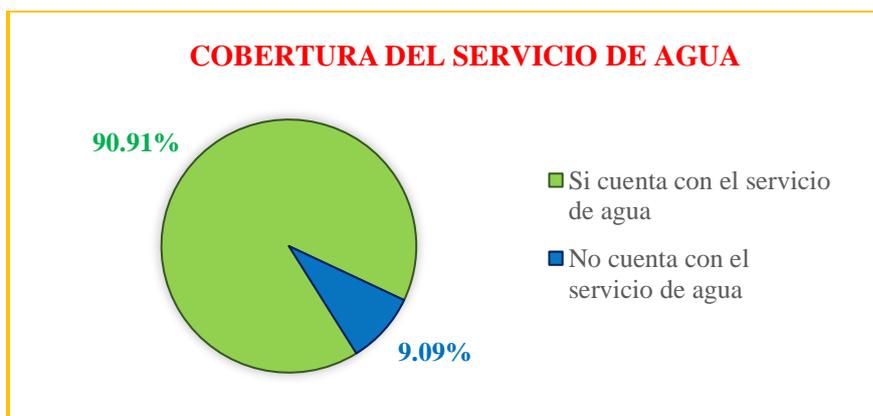
Gráfico 1. Cobertura del servicio de agua.

Interpretación: Al aplicar el cuestionario a los 22 usuarios del caserío de Chaquecyaco se obtuvo que el 90.91% de ellos cuenta con el servicio de agua mientras que el 9.09% no cuenta con el servicio de agua.

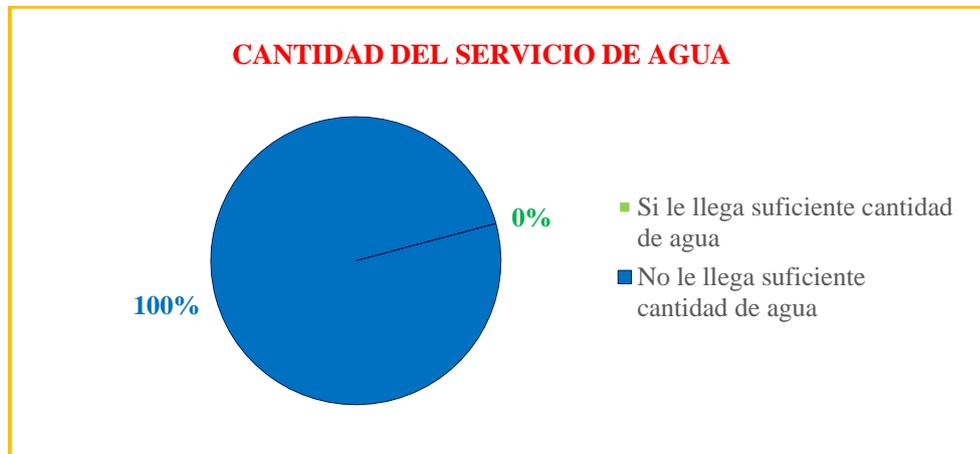
Gráfico 2. Cantidad del servicio de agua.
Fuente: Elaboración propia.

Interpretación: Al aplicar el cuestionario a los 22 usuarios del caserío de Chaquecyaco se obtuvo que al 100% de ellos no les llega suficiente cantidad de agua.

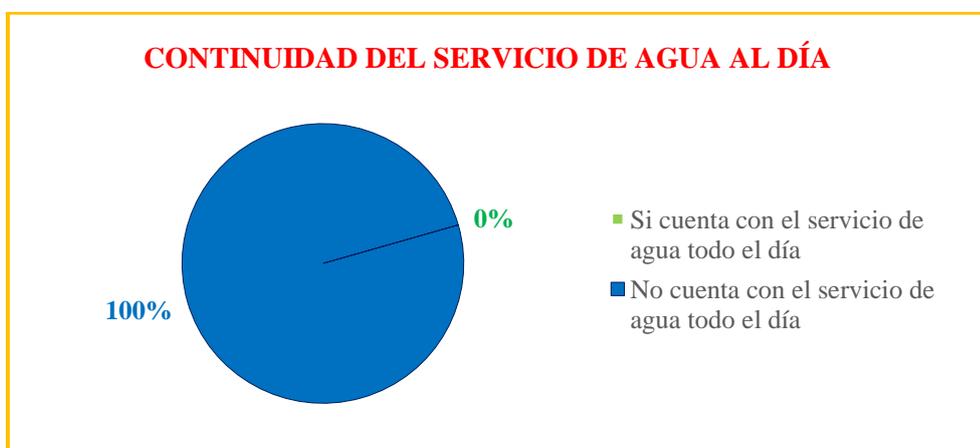
Gráfico 3. Continuidad del servicio de agua al día.
Fuente: Elaboración propia.

Interpretación: Al aplicar el cuestionario a los 22 usuarios del caserío de Chaquecyaco se obtuvo que el 100% de ellos no cuenta con el servicio de agua todo el día.

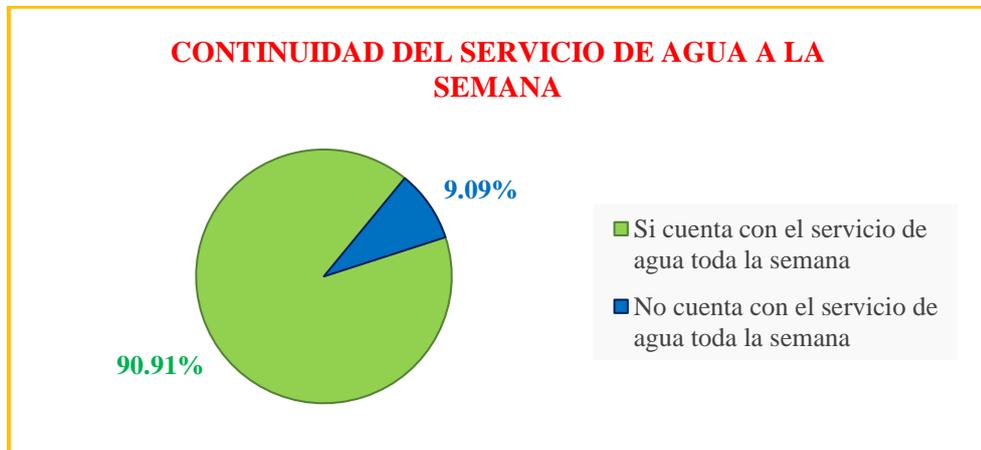
Gráfico 4. Continuidad del servicio de agua a la semana.
Fuente: Elaboración propia.

Interpretación: Al aplicar el cuestionario a los 22 usuarios del caserío de Chaquecyaco se obtuvo que el 90.91% de ellos cuenta con el servicio de agua toda la semana mientras que el 9.09% no cuenta con el servicio de agua toda la semana.

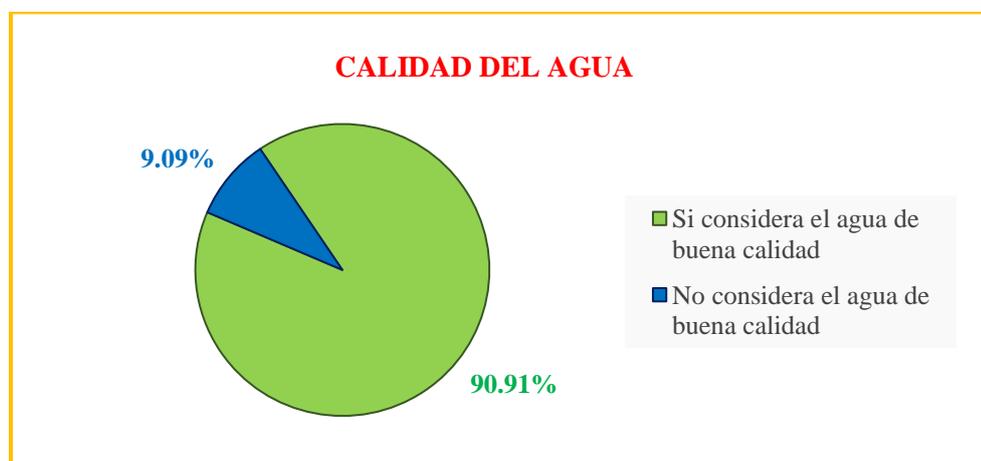
Gráfico 5. Calidad del agua.
Fuente: Elaboración propia.

Interpretación: Al aplicar el cuestionario a los 22 usuarios del caserío de Chaquecyaco se obtuvo que el 90.91% de ellos consideran que el agua que les llega es de buena calidad, mientras que el 9.09% no considera que el agua que les llega es de buena calidad.

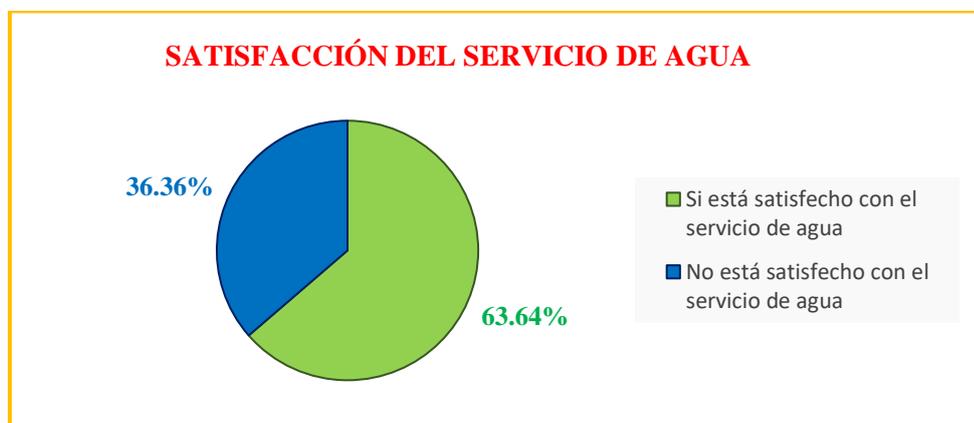
Gráfico 6. Satisfacción con el servicio de agua.
Fuente: Elaboración propia.

Interpretación: Al aplicar el cuestionario a los 22 usuarios del caserío de Chaquecyaco se obtuvo que el 63.64% de ellos están satisfechos con el servicio de agua, mientras que el 36.36% no lo está.

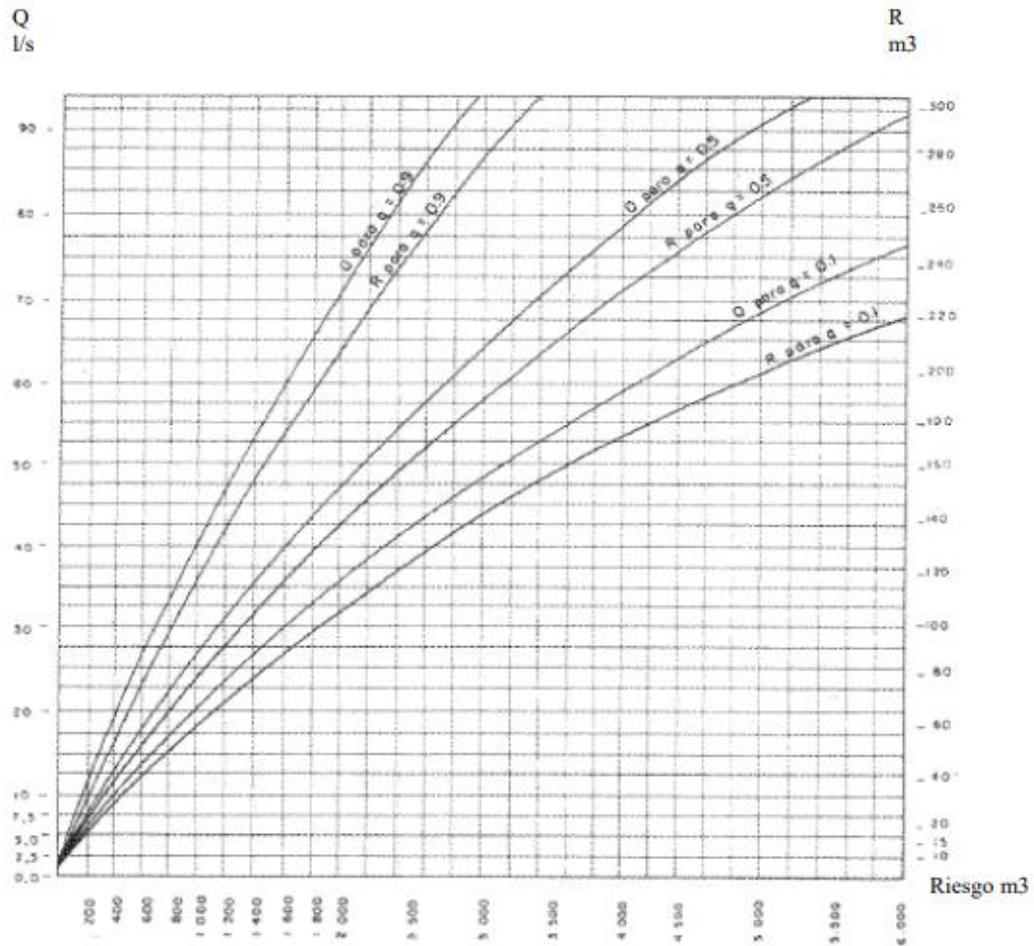
GRÁFICO PARA AGUA CONTRA INCENDIO DE SÓLIDOS

Q: Caudal de agua en l/s para extinguir el fuego
R: Volumen de agua en m³ necesarios para reserva
g: Factor de Apilamiento

g = 0.9 Compacto
g = 0.5 Medio
g = 0.1 Poco Compacto

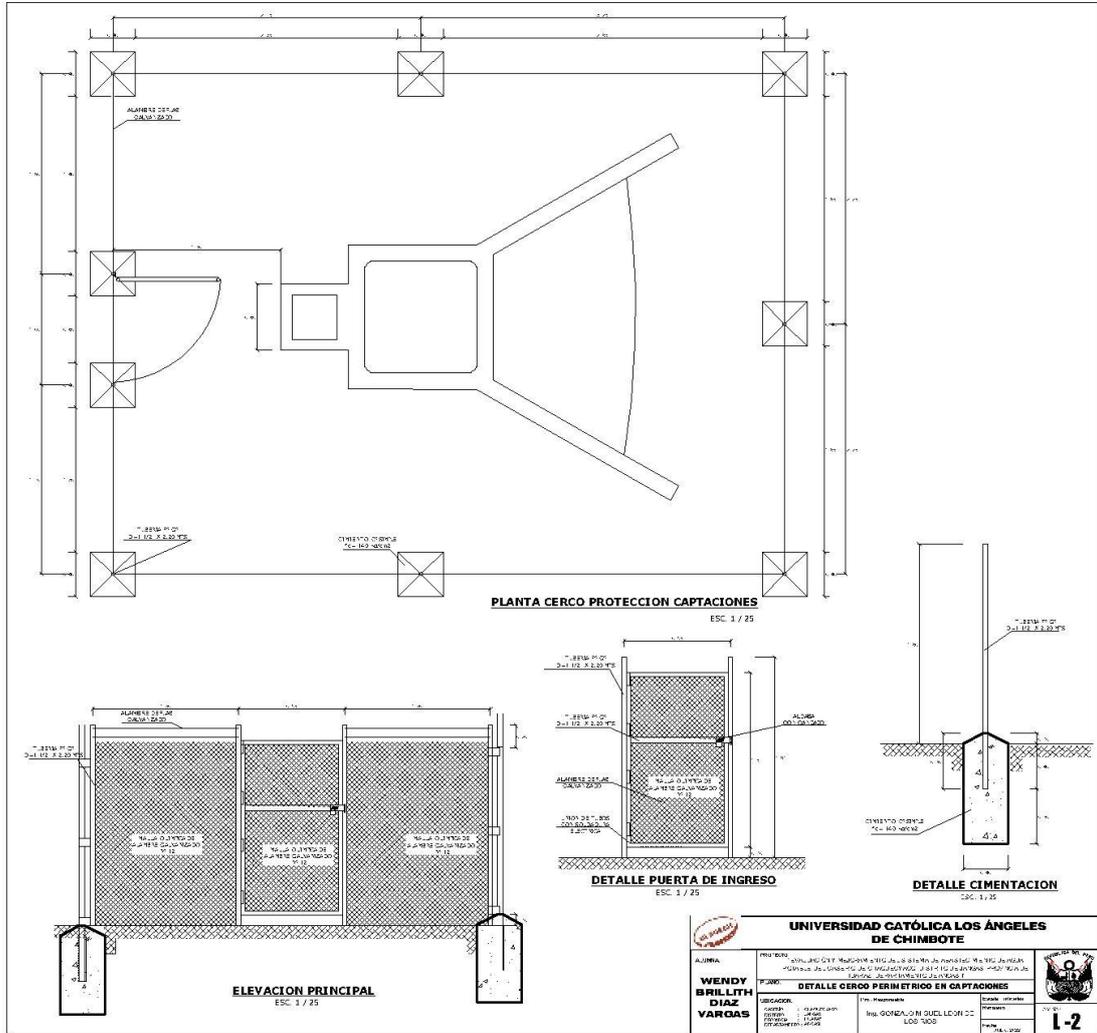
ALUMNA: WENDY BRILLITH DIAZ VARGAS	PROFESOR: Ing. GONZALO NI SUELLECO CC 5002 3005	FECHA: 12/05/2024
	PROYECTO: DETALLE CERCO PERIMETRICO EN CAPTACIONES	UBICACION: CHIMBOTE	TÍTULO: DETALLE CERCO PERIMETRICO EN CAPTACIONES

- 1. Plano de captación de 0.70 x 0.70 m**
- 2. Plano de cerco perimétrico de la captación**
- 3. Plano de cerco perimétrico del reservorio**
- 4. Plano de válvula de control y purga**

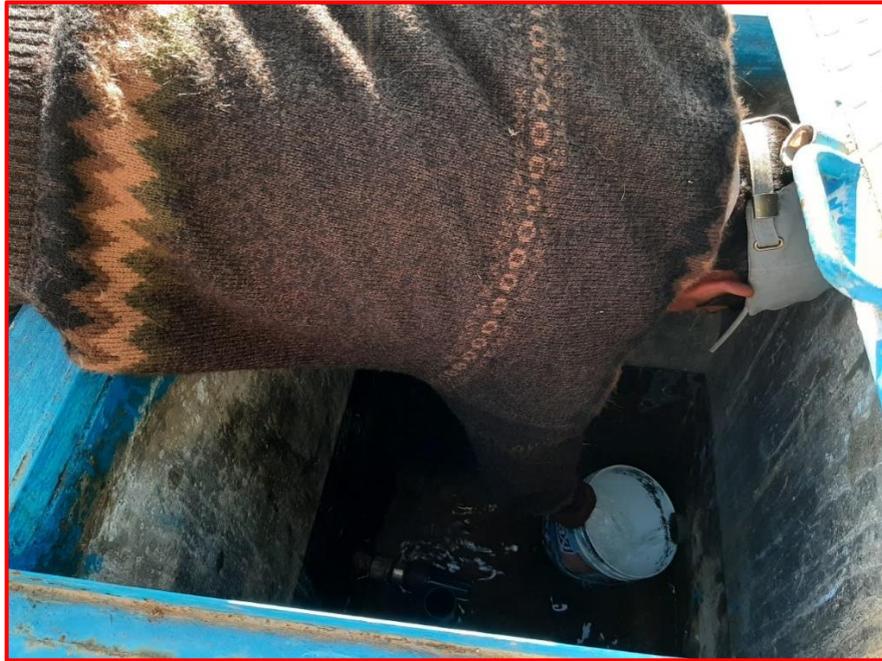
Fotografía 1. Evaluación hidráulica de la captación 1 del sector de Llawá.

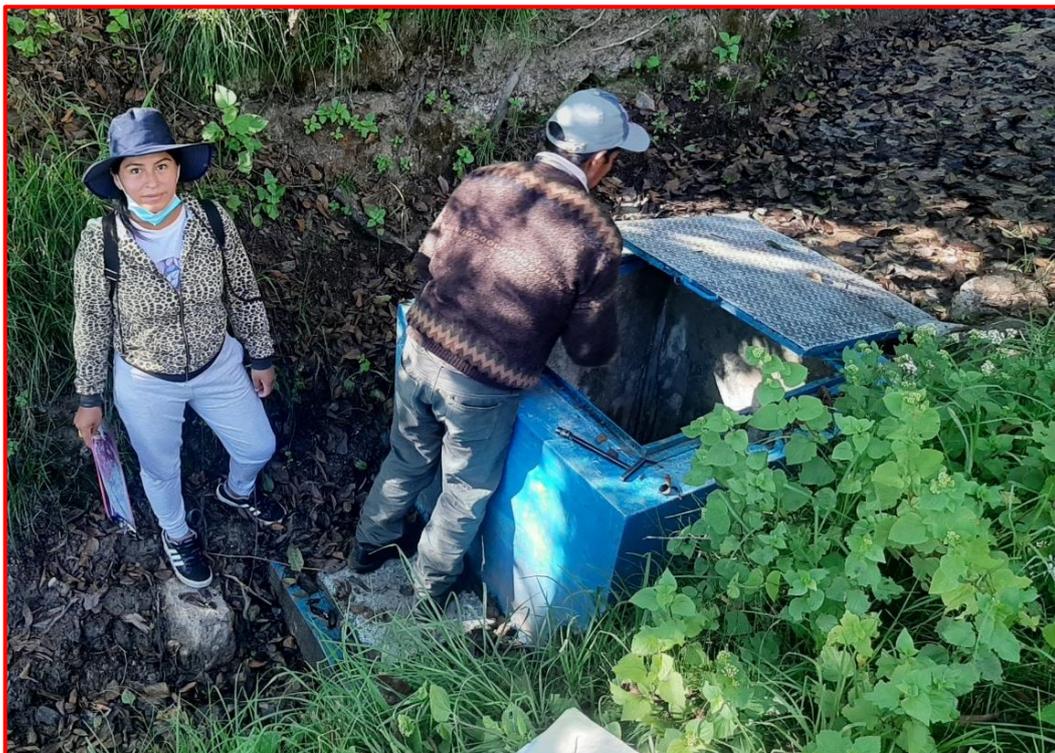
Fotografía 2. Evaluación hidráulica de la captación 3 del sector de Sauce.

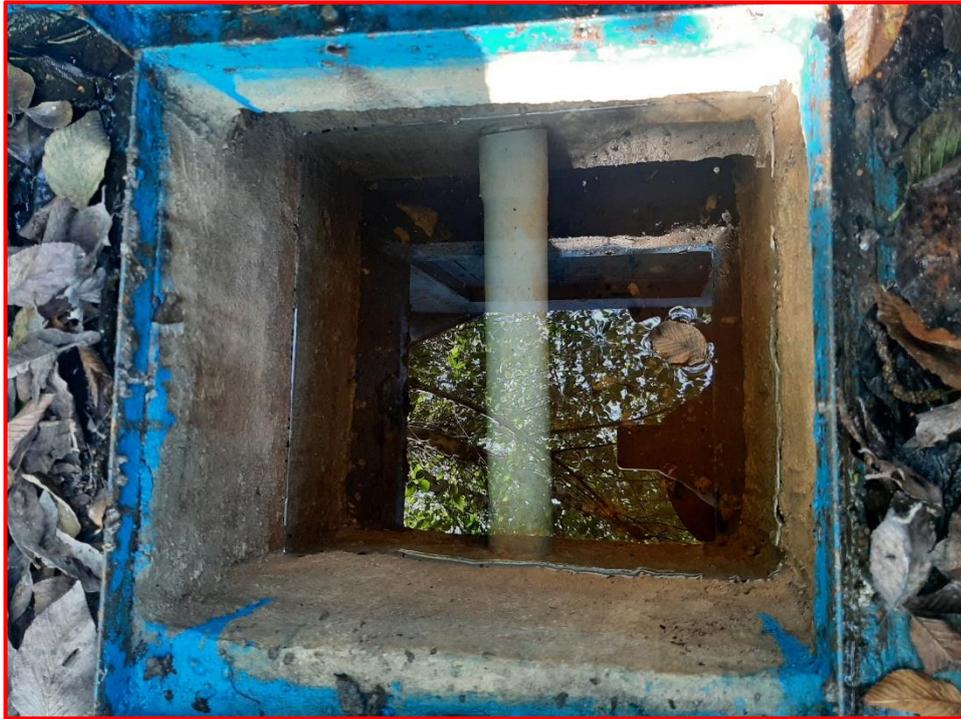
Fotografía 3. Cámara seca de a Captación 3 del sector de Sauce.

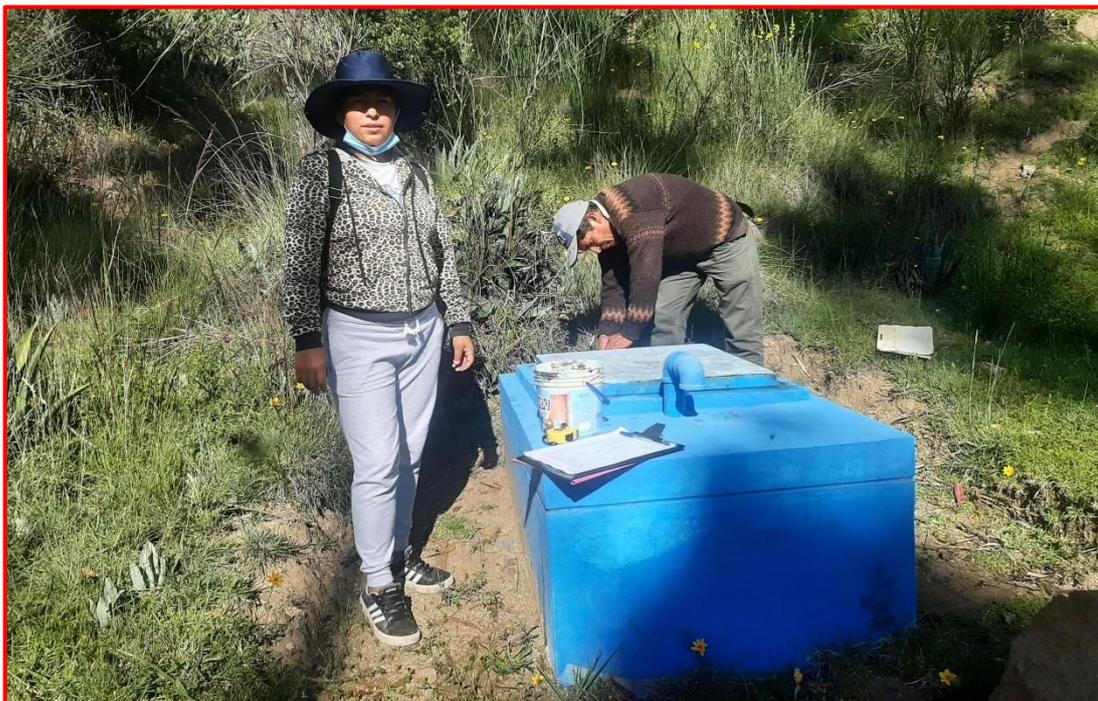
Fotografía 4. Cámara de reunión de caudales de la captación 2 y 3 del caserío de Chaquecyaco.

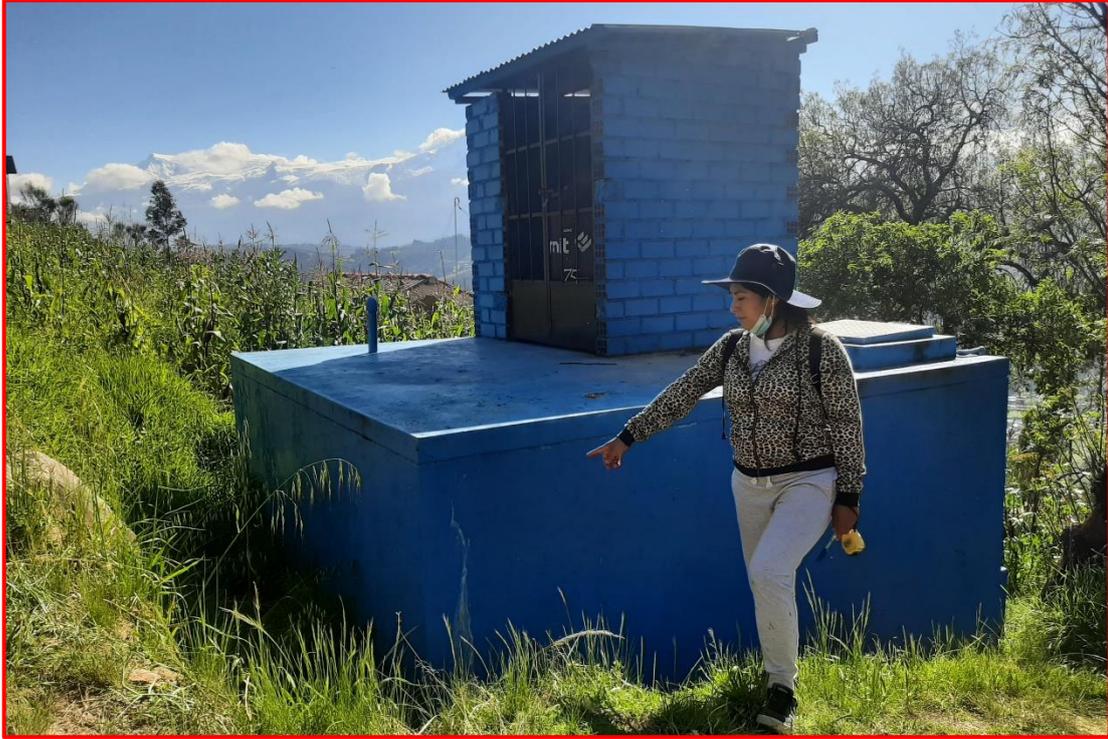
Fotografía 5. Reservorio del sistema de abastecimiento de agua potable del caserío de Chaquecyaco.

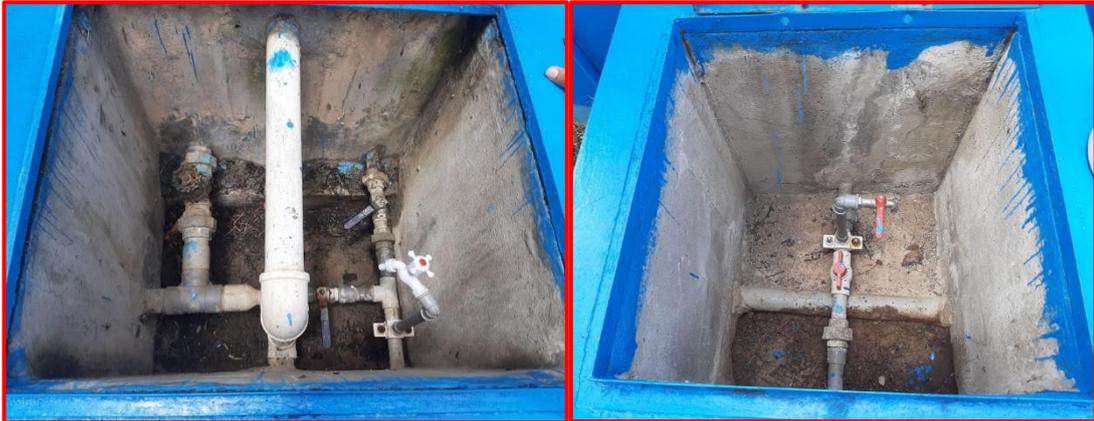
Fotografía 6. Cajas de válvulas del reservorio del caserío de Chaquecyaco.

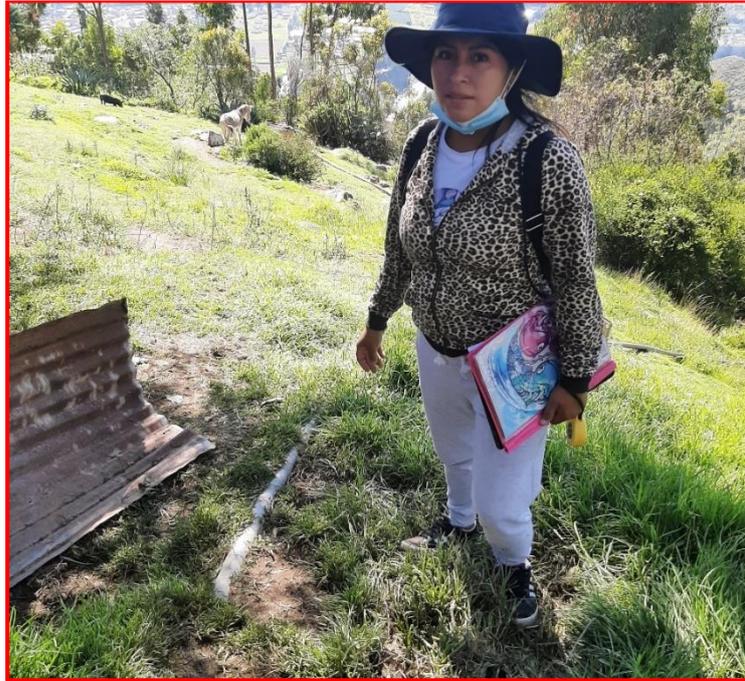
Fotografía 7. Línea de aducción del sistema de abastecimiento de agua potable del caserío de Chaquecyaco.

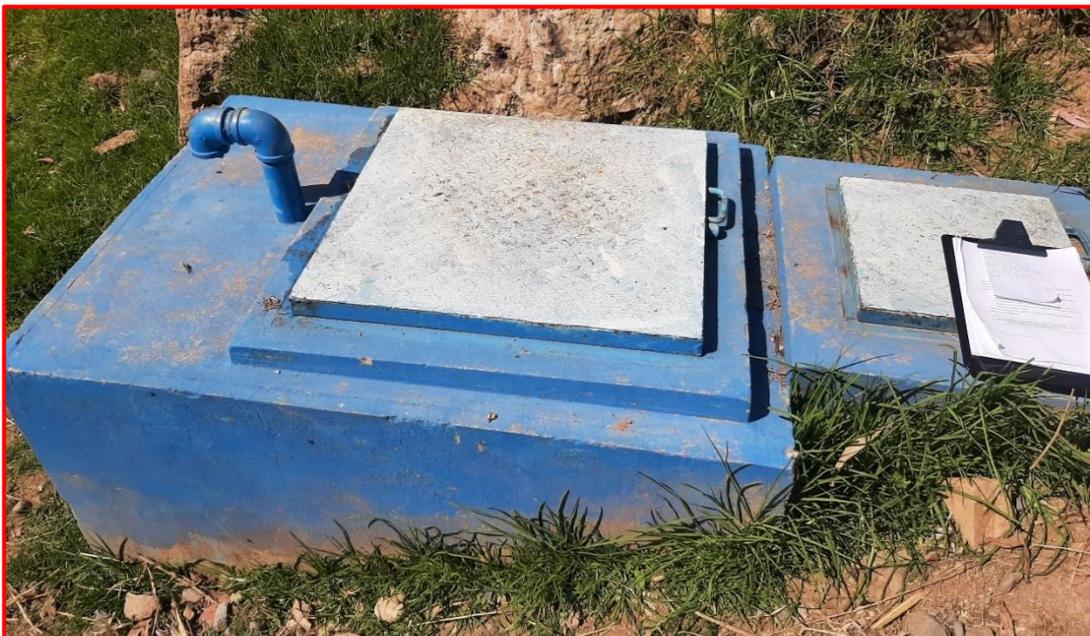
Fotografía 8. Cámara rompe presión tipo 7 de la red de distribución del sistema de abastecimiento de agua potable del caserío de Chaquecyaco.

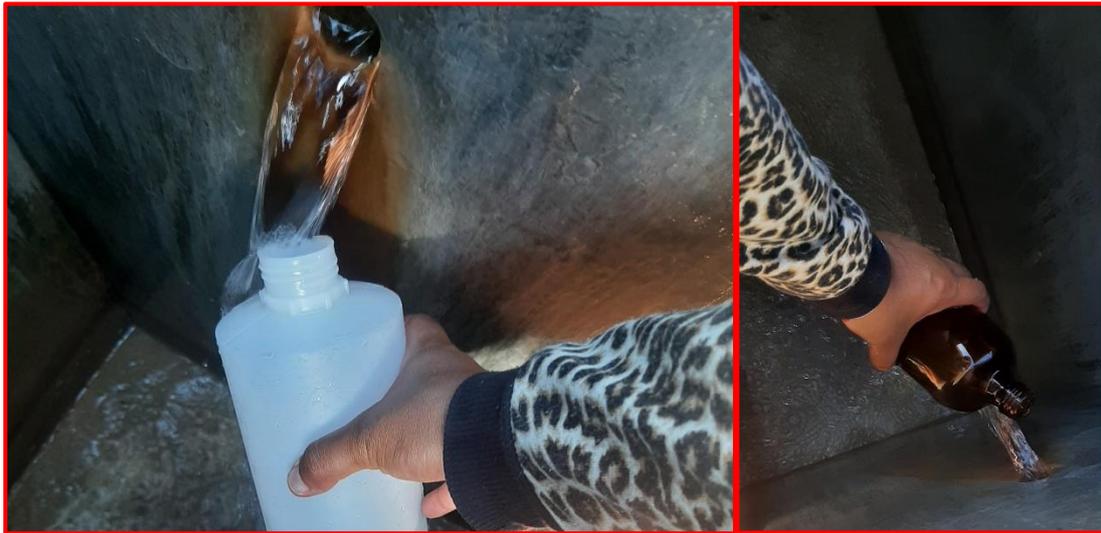
Fotografía 9. Sacando muestras de agua para el análisis de agua físico – químico y bacteriológico de las captaciones del caserío de Chaquecyaco.

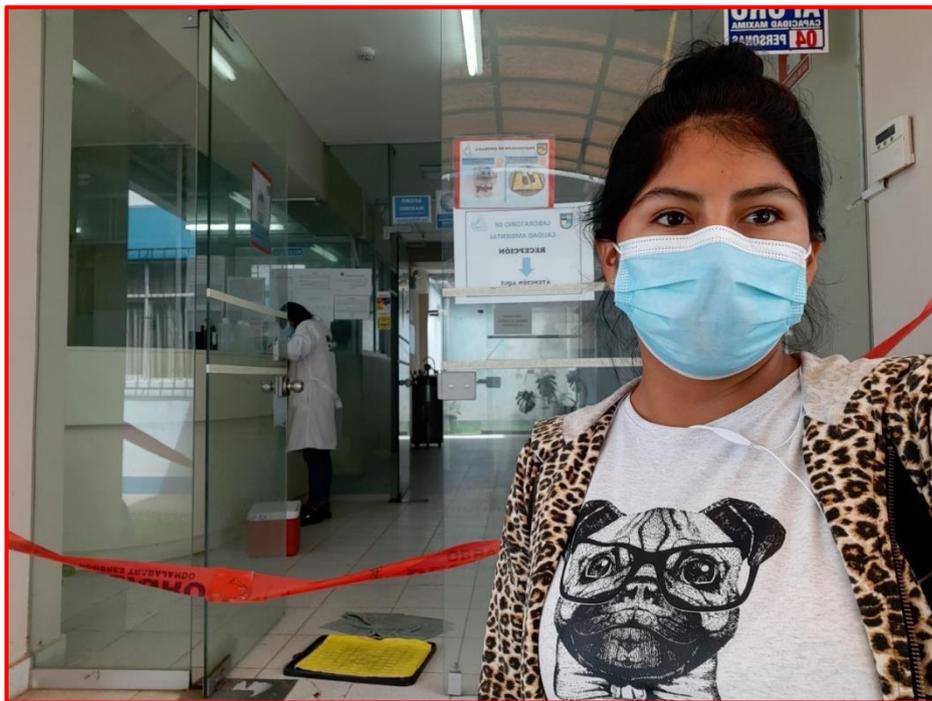
Fotografía 10. Dejando las muestras de agua de las tres captaciones del caserío de Chaquecyaco en el laboratorio de calidad ambiental FCAM-UNASAM.
