**FACULTAD DE CIENCIA E INGENIERÍA
ESCUELA PROFESIONAL DE INGENIERÍA CIVIL**
EVALUACION Y MEJORAMIENTO DEL SISTEMA DE
ABASTECIMIENTO DE AGUA POTABLE DEL CENTRO
POBLADO DE MACASHCA, PROVINCIA DE HUARAZ,
DEPARTAMENTO DE ANCASH, PARA SU INCIDENCIA EN
LA CONDICION SANITARIA DE LA POBLACION - 2022

**TESIS PARA OPTAR EL TÍTULO
PROFESSIONAL DE INGENIERO CIVIL**

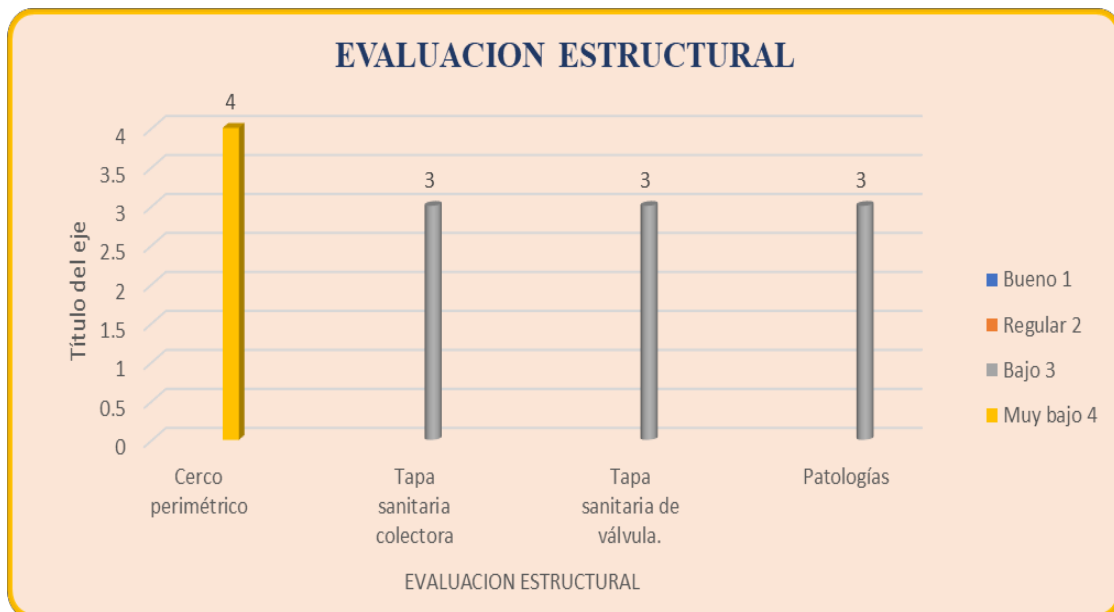
Gráfico 1. Evaluación Estructural

Interpretación: Luego de la evaluación estructural se concluye que es necesario el cerco perimétrico de la captación, con su función de evitar el ingreso de las personas eso debido a que se puede seguir ocasionando mas daño si sigue expuesto tal como esta y como propuesta de mejora se necesita el pintado de todo el sistema de captación y el cambiado de los accesorios para una buena cálida de agua y como propuesta de mejora se realiza un mantenimiento de la captación en conclusión el sistema como la captación se encuentra en un estado regular.

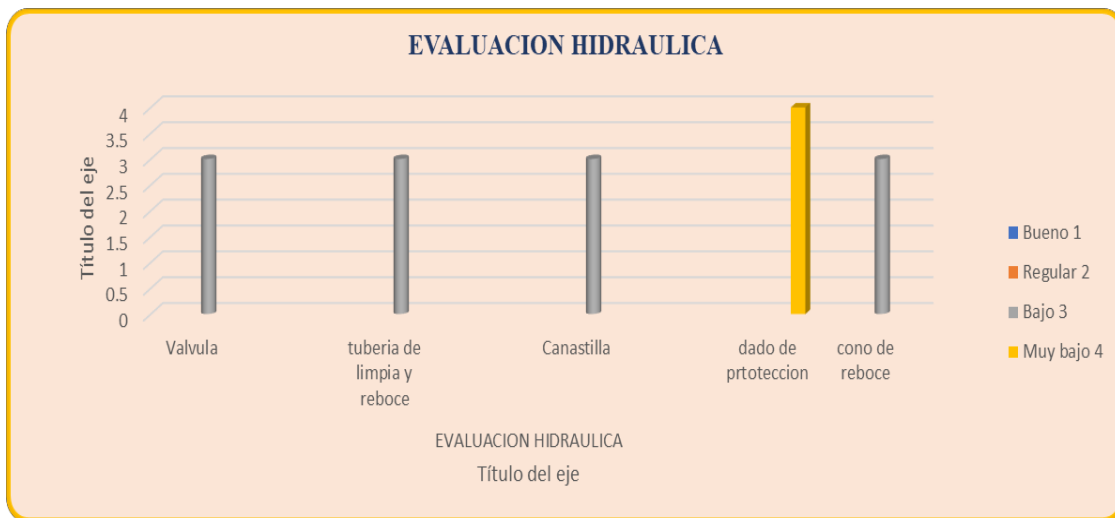
Gráfico 2. Evaluación Hidráulica captación.

Interpretación: se concluye después de la evaluación hidráulicas observaron que la captación presenta falencias respecto a los accesorios que se encuentran en un proceso de deterioro y en las tapas sanitarias no cuenta con el dado de protección y respecto las válvulas están en proceso de deterioro, como propuesta de mejora se recomienda el cambiado de toda los accesorios y la implementación del dado de seguridad.

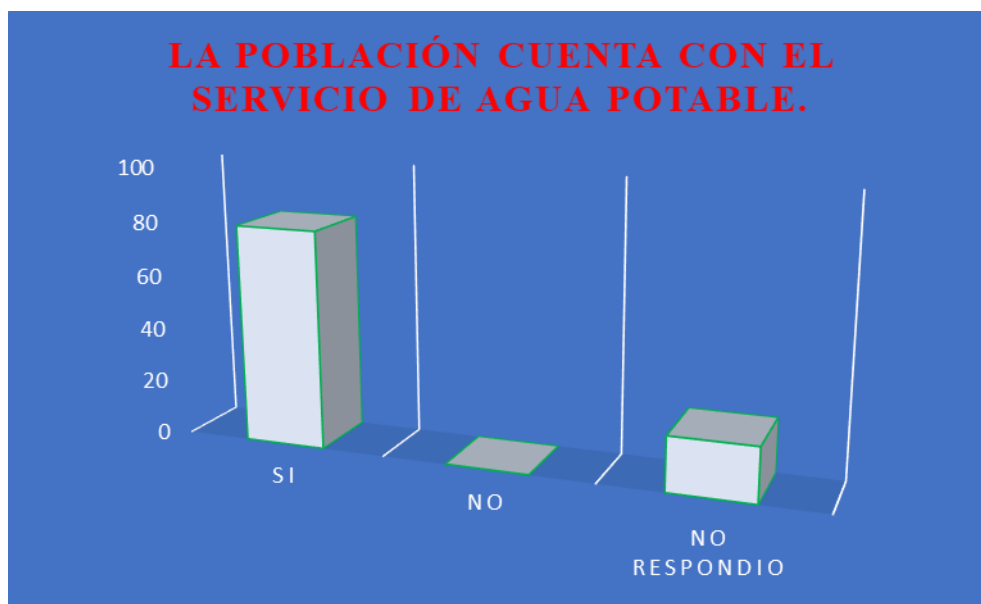
Gráfico 4. Encuesta de la condición Sanitaria

Descripción: en la encuesta realizada a los 100 pobladores de Ilaga a la conclusión que toda la población tiene el sistema de abastecimiento de agua potable detalle GRAFICO 03.

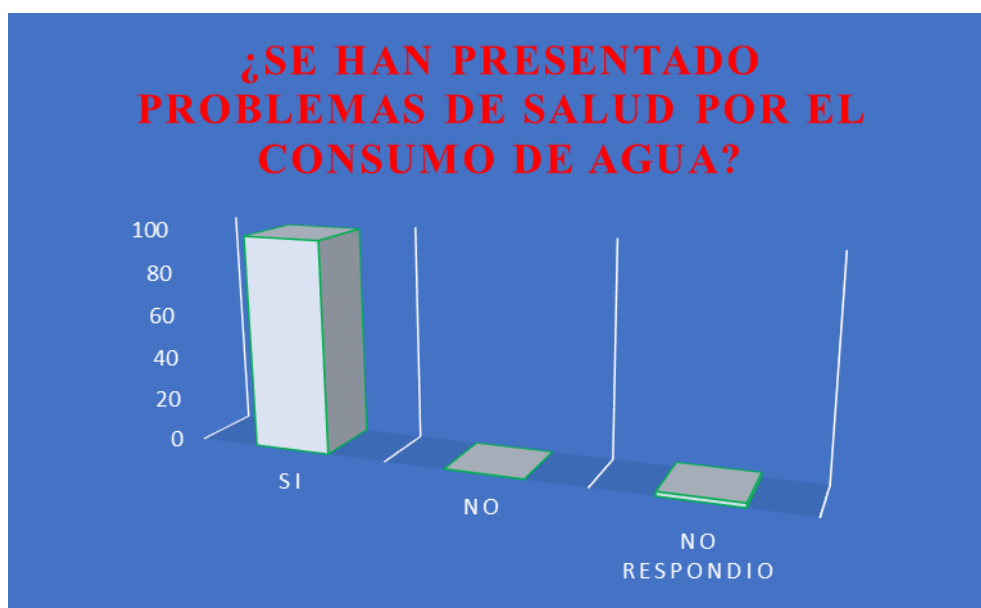
Gráfico 6. Encuesta de la condición Sanitaria

Descripción: de la encuesta realizada a 100 pobladores sobre enfermedades al consumo del agua indican los 90 pobladores indican que no se han enfermado al consumir agua, pero 2 personas no respondieron.

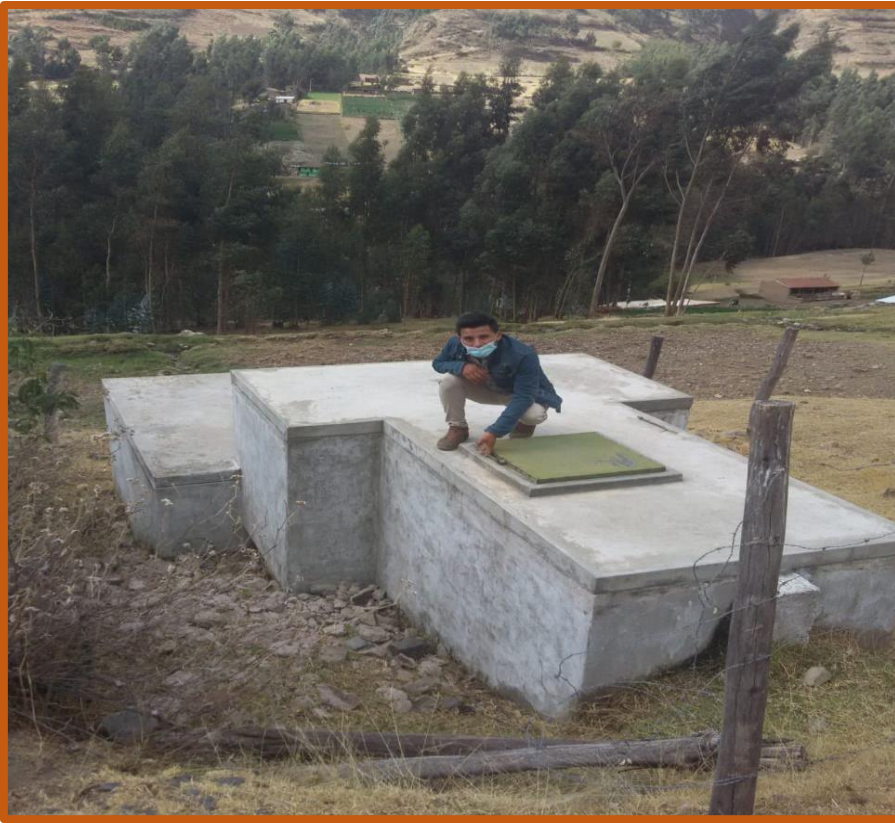
Fotografía 01: captación del sistema de agua

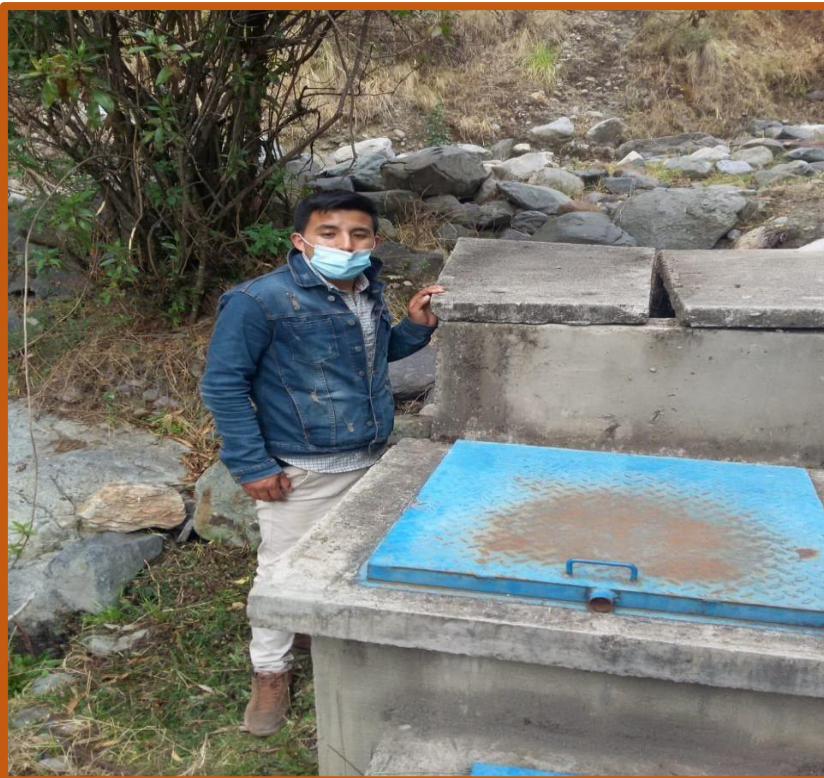
Fotografía 02: caja de distribución
