**DIAGNÓSTICO DEL SISTEMA DE SANEAMIENTO
BÁSICO DEL ANEXO DE QUERO, DISTRITO DE
HUASTA, PROVINCIA DE BOLOGNESI,
DEPARTAMENTO DE ANCASH Y SU INCIDENCIA EN
LA CONDICIÓN SANITARIA DE LA POBLACIÓN –
2021.**

**TRABAJO DE INVESTIGACIÓN PARA OPTAR EL
GRADO ACADÉMICO DE BACHILLER EN
INGENIERÍA CIVIL**

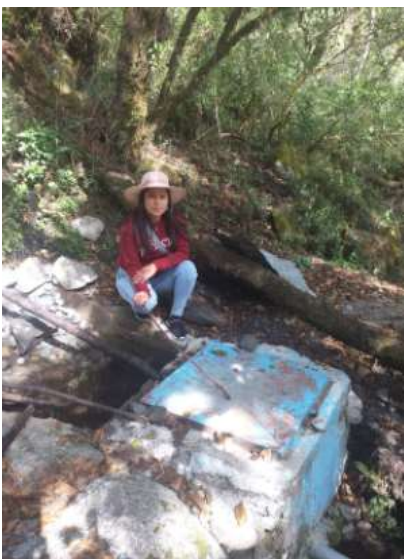
Tabla 5. Captación

Coordenadas UTM: 18L275859.19 m E 8877817.62 Altitud: 3322 msnm		
	EVALUACIÓN	IMAGEN
Características físicas	<p>El tipo de captación es un manantial ladero, con lecho filtrante y sello de protección sus dimensiones son 1.10x4.20m.</p> <p>Cámara húmeda es de concreto armado, sus dimensiones son 1.20x1.20x1.20m, con tapa sanitaria de metal de dimensiones 0.65x0.65m, tiene sus elementos internos orificios u lloronas de material de PVC diámetro de 2", canastilla de salida y tubería de salida, la caja de válvulas tiene dimensiones de 0.65x0.65x0.50m con tapa metálica de dimensiones 0.50x0.50m , la tubería de limpia y rebose es de material de PVC de diámetro 2", sus canastillas son de diámetro de 4".su cerco perimétrico es irregular de material de malla metálica de 6.0x3.0m. No cuenta con zanja de coronación.</p>

Condición Actual	<p>El lecho filtrante se encuentra en estado deteriorado debido a la presencia de raíces y a la falta de mantenimiento. El sello de protección se encuentra en un estado deteriorado debido a que en sus alrededores existen malezas. El orificio de salida se encuentra en mal estado debido a que se encuentra repleto de raíces. La cámara húmeda se encuentra en un estado deteriorado por la presencia de fisuras, corrosión y falta de limpieza. La tapa sanitaria está en estado deteriorado, por la presencia de eflorescencia, la caja de válvulas se encuentra en mal estado, ya que no se puede abrir con facilidad y se encuentra cubierta de malezas. La tubería de limpia y rebose está en mal estado con tuberías rotas. El cerco perimétrico se encuentra deteriorado por la presencia de óxidos ya la vez se encuentra roto.</p>

Operación y Mantenimiento	<p>No se realiza mantenimiento, está en operativa pero se encuentra con muchas deficiencias.</p>

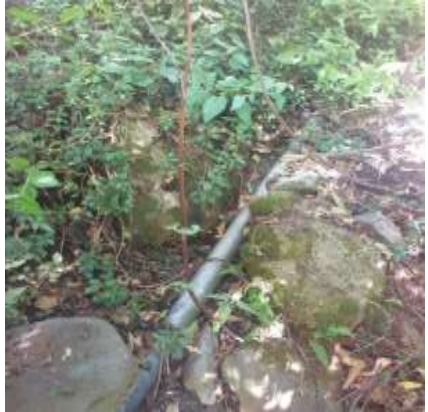
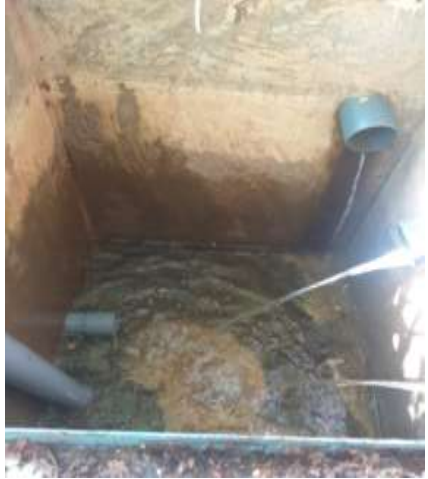
Tabla 6. Línea de conducción

Coordenadas UTM: inicio: 18L 275846.33m E 8877782.34 Final: 18L 274450.43m E 8877314.70		
Altitud: 3318 msnm		
	EVALUACIÓN	IMAGEN
Características físicas	La línea de conducción es parte de la captación que permite conducir el agua hasta el reservorio, tiene una longitud aproximada de 600 ml; el material es de PVC, de diámetro de 2". En ella se encuentran 3 cámaras rompe presión tipo 6 de material de concreto armado, la tapa es de material metálica de 0.75x0.75m, la tubería de limpia y rebose es de material de PVC de 2", la cámara húmedo de concreto es de material de concreto armado, sus dimensiones son 0.90x0.90x0.90m, teniendo una tubería de salida de 2", su canastilla es de diámetro de 2".

Condición Actual	En la línea de conducción la tubería se encuentra en estado deteriorado, ya se ve que se encuentra en la intemperie y se puede visualizar las roturas. En la cámara rompe presión la tapa metálica se encuentra en un estado deteriorado, presenta oxido por falta de mantenimiento, la tubería de entrada se encuentra en estado deteriorado presentando roturas, la tubería de limpia y rebose se encuentran en mal estado ya que presentan suciedad y sarro en su interior. La tubería de salida y canastilla se encuentran en estado deteriorado presentando suciedad y sarro. No presenta cerco perimétrico y están cubiertos de hierbas.

Operación y Mantenimiento	No se realiza mantenimiento, está en operativa pero se encuentra con muchas deficiencias.

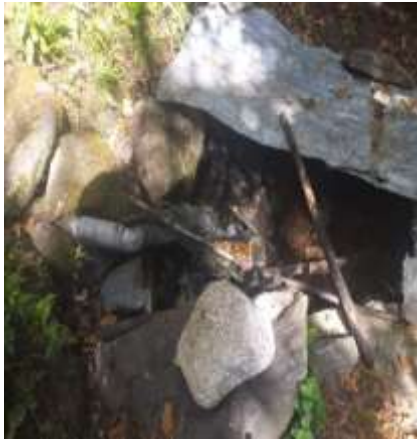
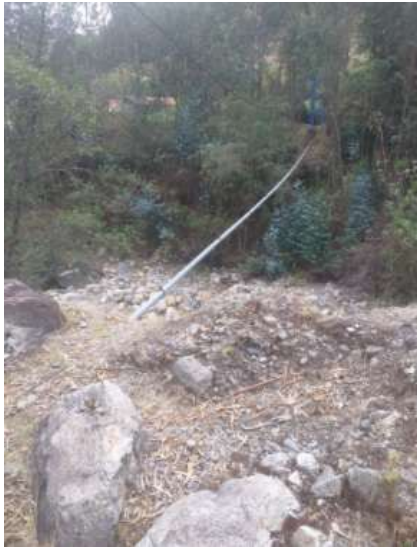
Coordenadas UTM: inicio: 18L 274398.84m E 8877402.79 Final: 18L 274300.84m E 8877077.03 Altitud: 3300 msnm		
	EVALUACIÓN	IMAGEN
Características físicas	<p>Las redes matrices son de material de tubería PVC de diámetro de 1", con una longitud total de 9.0 km y las redes secundarias son de material PVC, con una longitud de 3.0 km. La tubería PVC de diámetro de 1/2", cuenta con 3 cámaras rompe presión tipo 7.</p> <p>La Cámara rompe presión CRP-7: es de material de concreto de dimensiones 1.20x0.90m, la tapa sanitaria es de material metálica de 0.60x0.60m, la canastilla de tubería de salida es de material de PVC de diámetro de 2", la tubería de ventilación es de material de F°G°, la caja de válvulas tiene su tapa sanitaria de dimensiones 0.45x0.45m.</p> <p>Conexiones domiciliarias: Existen 100 conexiones domiciliarias de tubería PVC de diámetro de 1/2" y válvula de 18L275859.19 m E 8877817.62 Altitud: 3322 msnm control de diámetro de 1/2" y caja de concreto de 0.30mx0.30m.</p>

Condición Actual	<p>La tubería de la red de distribución se encuentra a la intemperie en 2 zonas, no cuenta con válvulas de purga, ni válvulas de control. Por la antigüedad se encuentran en mal estado.</p> <p>La cámara rompe presión se encuentra deteriorado con presencia de óxidos y eflorescencia, le falta el mantenimiento, la tapa sanitaria metálica de la cámara rompe presión se encuentra en mal estado con presencia de óxidos, la tubería de ventilación está en estado deteriorado, sin válvula flotadora (CRP 7 N° 01), con válvula flotadora inoperativa (CRP 7 N° 02 y N° 03), su caja de válvulas se encuentra cubierto de hierbas en mal estado, tapa sanitaria con presencia de óxidos.</p> <p>La Válvula de control es muy antiguo y se encuentra en mal estado, las cajas de concreto se encuentran en estado deteriorado y construidas de manera rústica.</p>	
Operación y Mantenimiento	No se realiza mantenimiento, está en operativa pero se encuentra con muchas deficiencias.

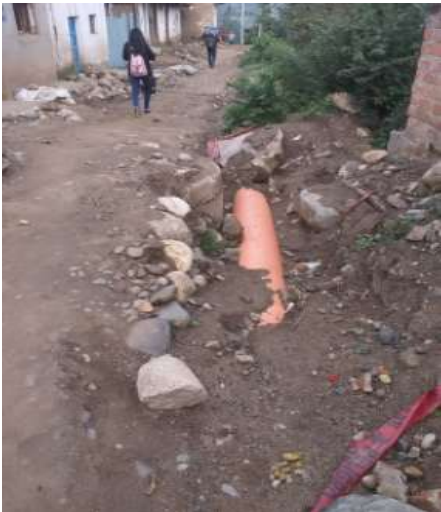
Coordenadas UTM: inicio: 18L 274395.84m E 8877410.59 Final: 18L 274301.57m E 8877087.05 Altitud: 3320 msnm		
	EVALUACIÓN	IMAGEN
Características físicas	Las redes colectoras son de material de PVC, fueron construidas hace 8 años, varia el suministro e instalación de tubería DN 160MM Y 200MM, el cual permite recolectar las aguas residuales de las viviendas, se tiene que de la instalación de tubería PVC ISO 4435 UF S-25 160 MM tiene una longitud de 30 ml, tubería PVC ISO 4435 UF S-25 200 MM, tiene una longitud de 570 ml

Condición Actual	Las tuberías de las redes colectoras se encuentran en estado deteriorado, presentado defectos en su funcionamiento debido a que existen obstrucciones a la fecha, no tiene buena pendiente.	
Operación y Mantenimiento	Se encuentra sin operación y mantenimiento, realizan cada año la limpieza

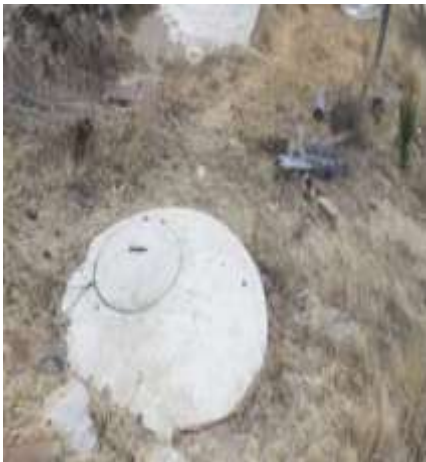
Tabla 10. Buzones

Coordenadas UTM: 18L 274395.84m E 8877410.59 Final: 18L 274301.57m E 8877087.05 Altitud: 3320 msnm		
	EVALUACIÓN	IMAGEN
Características físicas	Los buzones son de concreto reforzado de forma circular y tapa prefabricada de concreto reforzado para buzones de diámetro de 60 cm, existen 59 buzones, donde se encontró buzones de tipo I y de tipo II, las características del buzón tipo I hay 50 buzones la altura es de 1.20m, la tapa es de concreto prefabricado de dimensión 0.750m donde en la parte externa presenta fisuras de abertura menor a 0.5mm, no presenta escalinata de fierro, así mismo encontramos las características del buzón tipo II hay 9 buzones donde la altura es de 1.80m la tapa de concreto prefabricado es 0.750m, donde en la parte externa presentan fisuras entre 0.5mm y 1mm

Condición Actual	Los buzones no han presentado defectos en su funcionamiento debido a que no existen obstrucciones ni colmatación.	
Operación y Mantenimiento	Se encuentra sin operación y mantenimiento, realizan cada año la limpieza

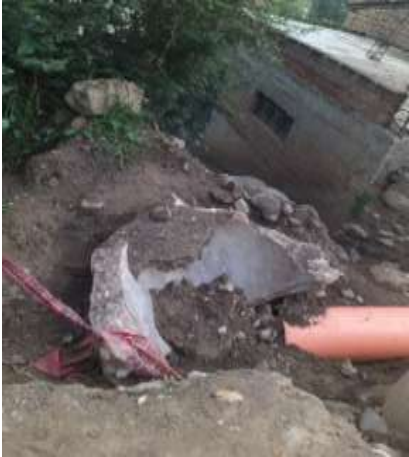
Coordenadas UTM: 18L 274395.84m E 8877410.59 Final: 18L 274301.57m E 8877087.05 Altitud: 3320 msnm		
	EVALUACIÓN	IMAGEN
Características físicas	Las conexiones domiciliarias consisten en cajas de registros y tuberías de descarga con pendientes mínimas y conectadas a la red de recolección necesarias para trasladar los residuos desde las viviendas, elementos de empalme al colector presentan en total de 68 viviendas que están conectados a la red de desagüe. La caja de registro es de concreto $f'c=140\text{kg/cm}^2$, conformado por módulos prefabricados, el acabado interior de la caja de reunión es de superficie lisa con mortero de 1:3, su forma es media caña paralela a la tapa de la caja. Tubería de descarga comprende desde la caja de registro, hasta el empalme al colector de servicio el acoplamiento de la tubería a la caja es con mortero de 1:3, con anclaje de concreto simple. Elemento de empalme al colector Yee /Tee Derivación, de conexión simple.

Condición Actual	Se observó que la caja de registro tiene patologías con fisura con abertura entre 0.5mm y 1 mm. Se encuentra en estado deteriorado.	
Operación y Mantenimiento	Se encuentra sin operación y mantenimiento.

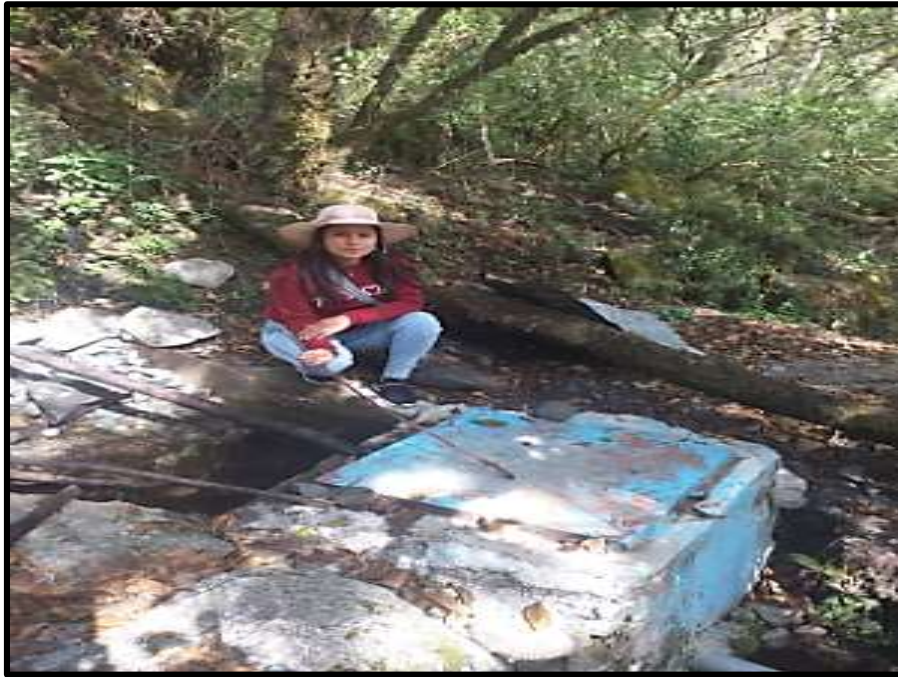
Foto N° 01: captación de manantial ladero, con lecho filtrante y sello de protección sus dimensiones son 1.10x4.20m.

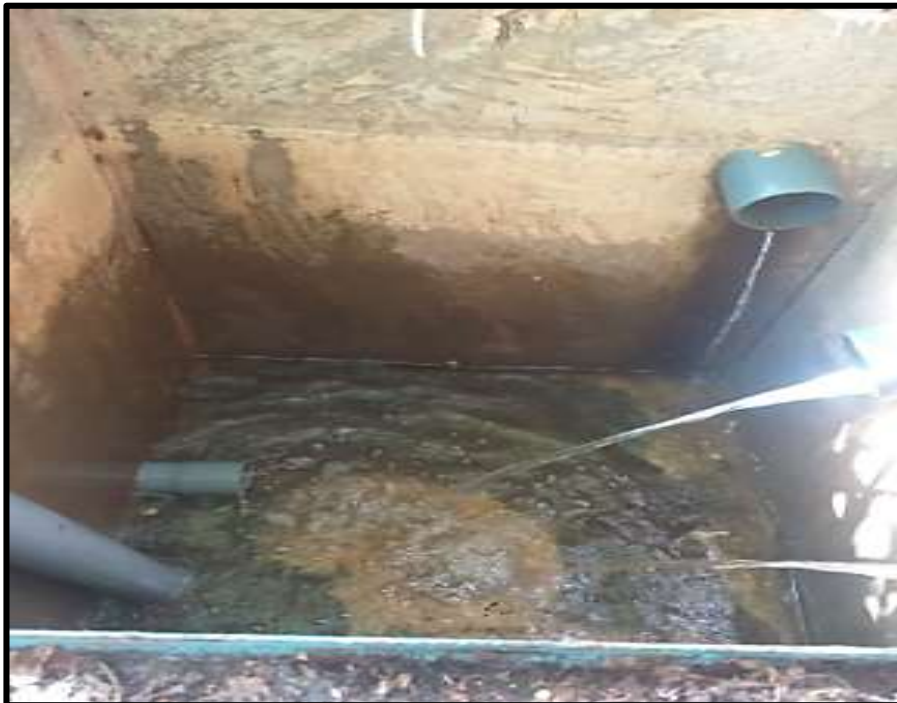
Foto N° 02: Cámara húmeda es de concreto armado, sus dimensiones son 1.20x1.20x1.20m, con tapa sanitaria de metal de dimensiones 0.65x0.65m

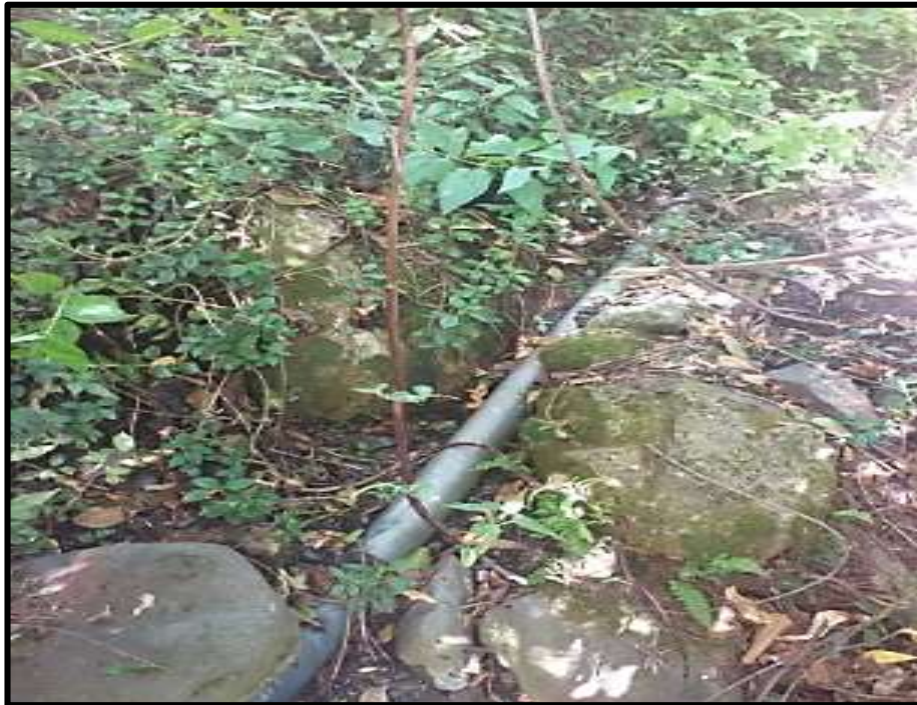
Foto N° 03: Línea de conducción es parte de la captación que permite conducir el agua hasta el reservorio, tiene una longitud aproximada de 600 ml.

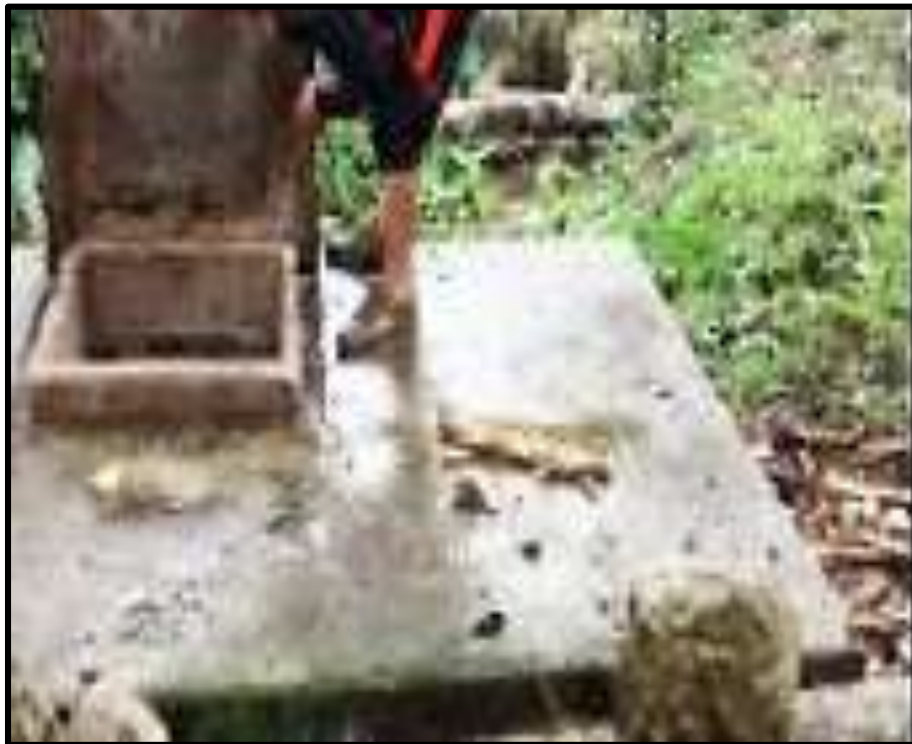
Foto N° 04: El reservorio es de concreto armado de dimensiones de 4.0x3.0x1.5m, la tapa sanitaria es de material de metálico de dimensiones de 0.60x0.60m.

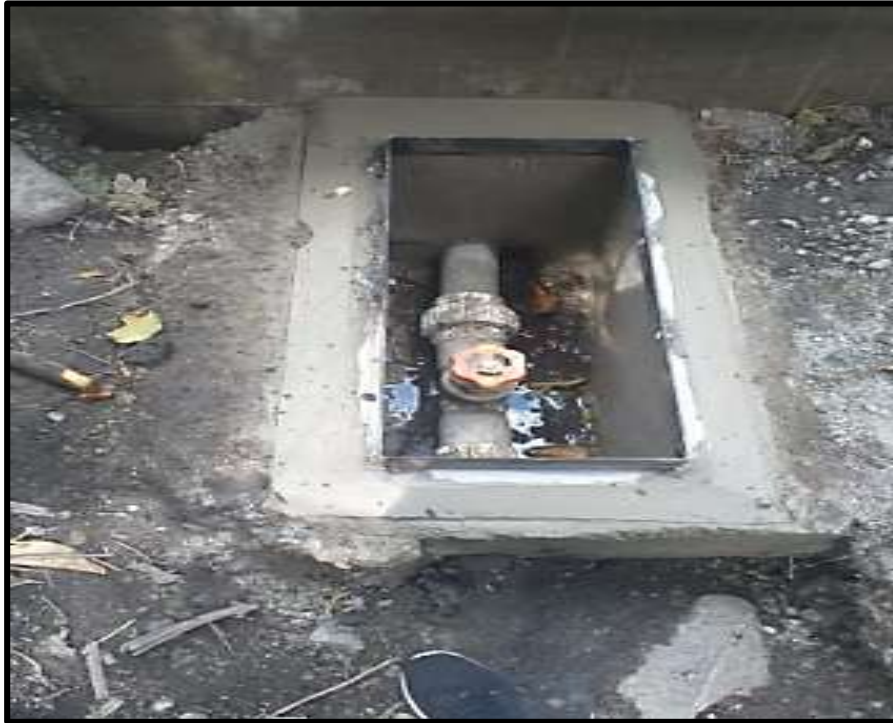
Foto N° 05: La caja de válvulas del reservorio: su tapa es de material metálico de dimensiones 0.75x0.75m

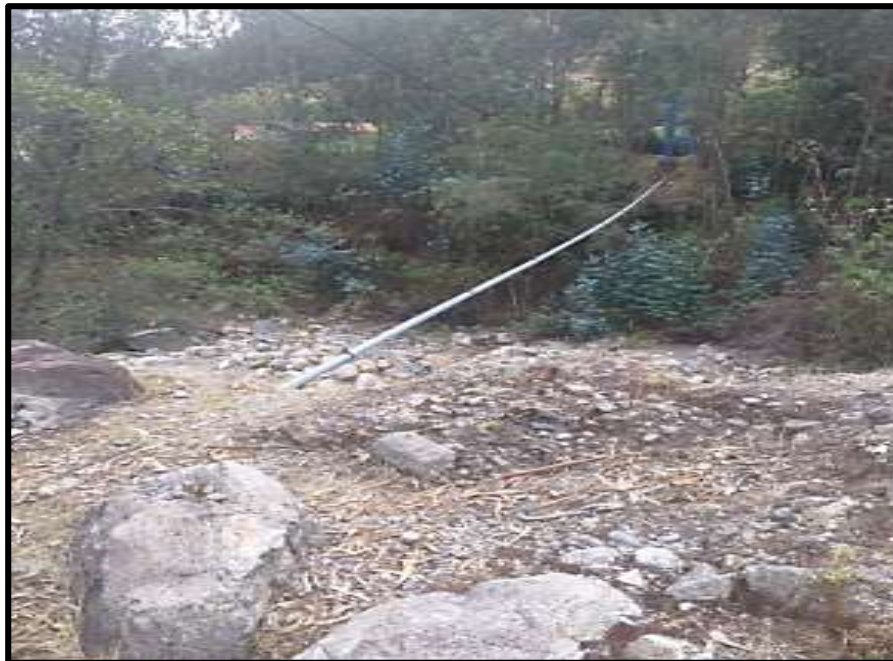
Foto N° 06: La tubería de la red de distribución se encuentra a la intemperie en 2 zonas, no cuenta con válvulas de purga, ni válvulas de control.

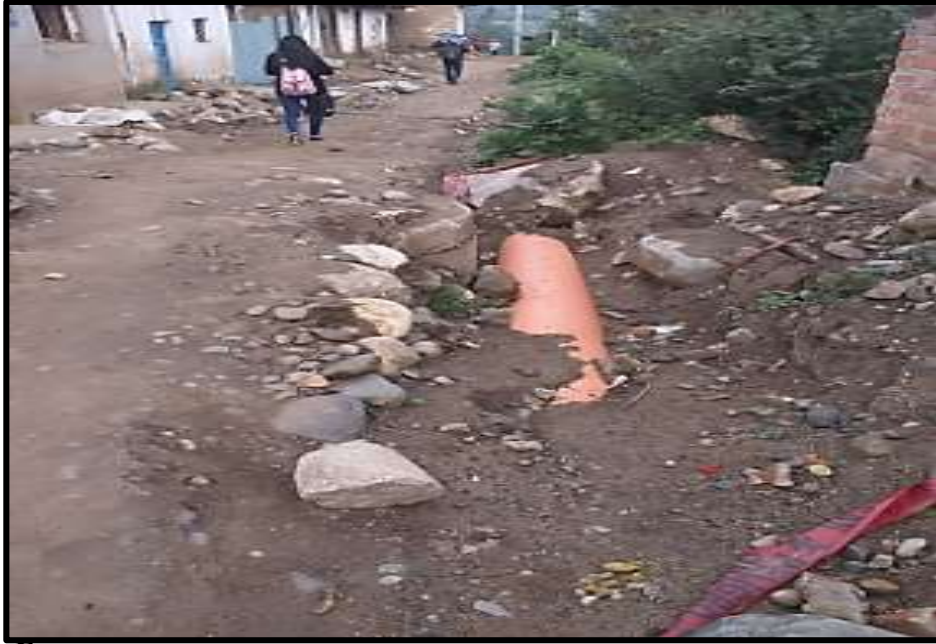
Foto N° 07: Las tuberías de las redes colectoras se encuentran en estado deteriorado, presentado defectos en su funcionamiento debido a que existen

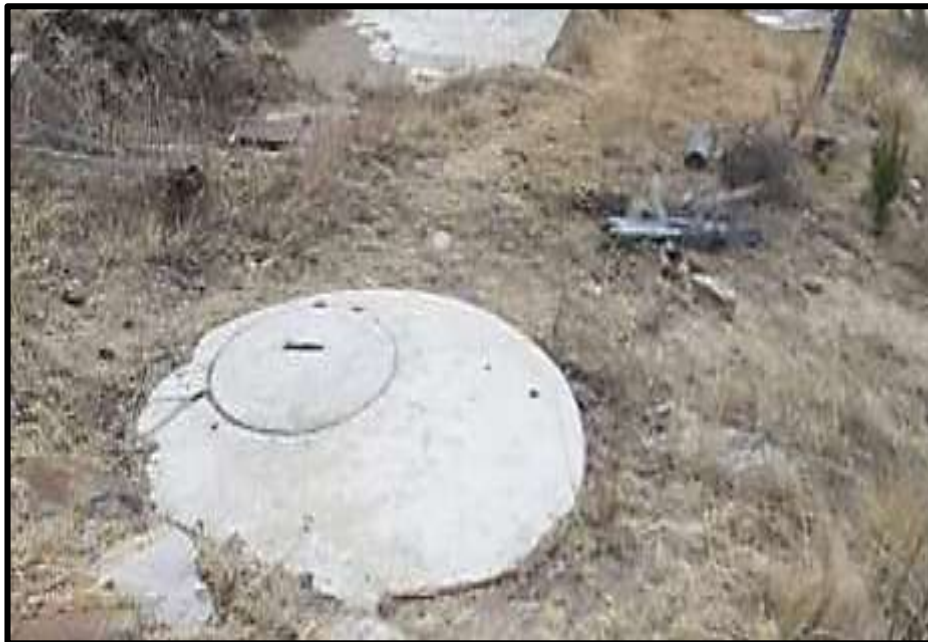
Foto N° 08: Los buzones no han presentado defectos en su funcionamiento debido a que no existen obstrucciones ni colmatación. Obstrucciones a la fecha, no tiene buena pendiente.
