**EVALUACIÓN Y MEJORAMIENTO DEL SISTEMA DE
ABASTECIMIENTO DE AGUA POTABLE, PARA
MEJORAR LA CONDICIÓN SANITARIA DE LA
POBLACIÓN EN EL CASERÍO DOS DE DICIEMBRE,
DISTRITO DE CAMPO VERDE, PROVINCIA DE
CORONEL PORTILLO, REGIÓN UCAYALI - 2023**

**TESIS PARA OPTAR EL TÍTULO PROFESIONAL DE
INGENIERO CIVIL**

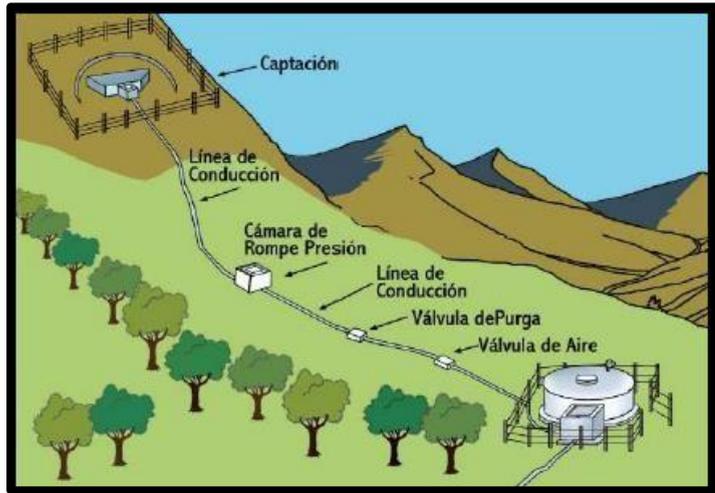
Citando a Paredes et al (21), La línea de impulsión es una parte fundamental del sistema de abastecimiento de agua que está compuesta por un conjunto de tuberías, estructuras y componentes adicionales. Su función principal es transportar el agua desde la fuente de abastecimiento hasta su destino final, como los hogares, edificios u otras áreas que requieran el suministro de agua. En resumen, se trata de un sistema integrado que permite la distribución eficiente del agua potable a través de una red de tuberías y accesorios.

Figura 6: Línea de conducción y estructuras complementarias

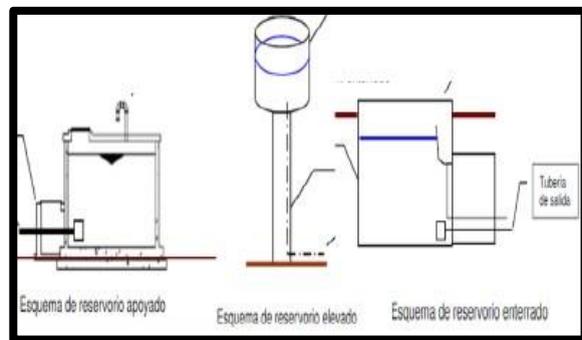
Citando a Agüero (22), Existen tres categorías principales de reservorios para almacenar agua, que son: enterrados, elevados y apoyados. La elección del tipo de reservorio a construir depende del tipo de terreno donde se ubicará la estructura.

Figura 7: Esquema de los tipos de reservorios

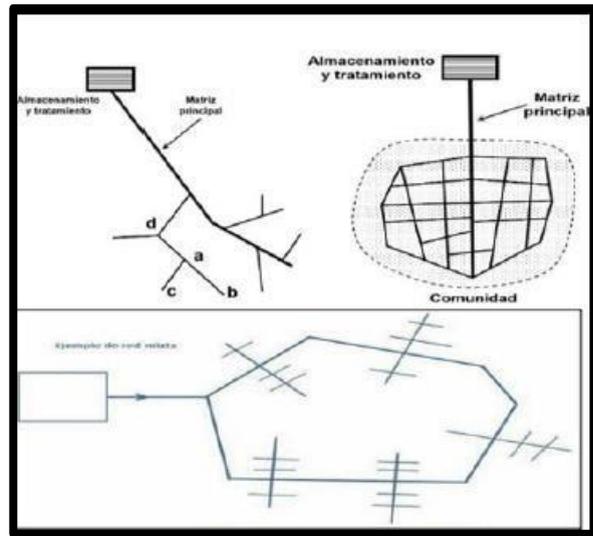
Citando a Ojeda et al (26), El tipo de red de distribución a implementar dependerá principalmente de la topografía de la zona, la ubicación de la fuente de captación, la ubicación del reservorio y la cantidad de población a abastecer.

Figura 9: Tipos de redes de distribución

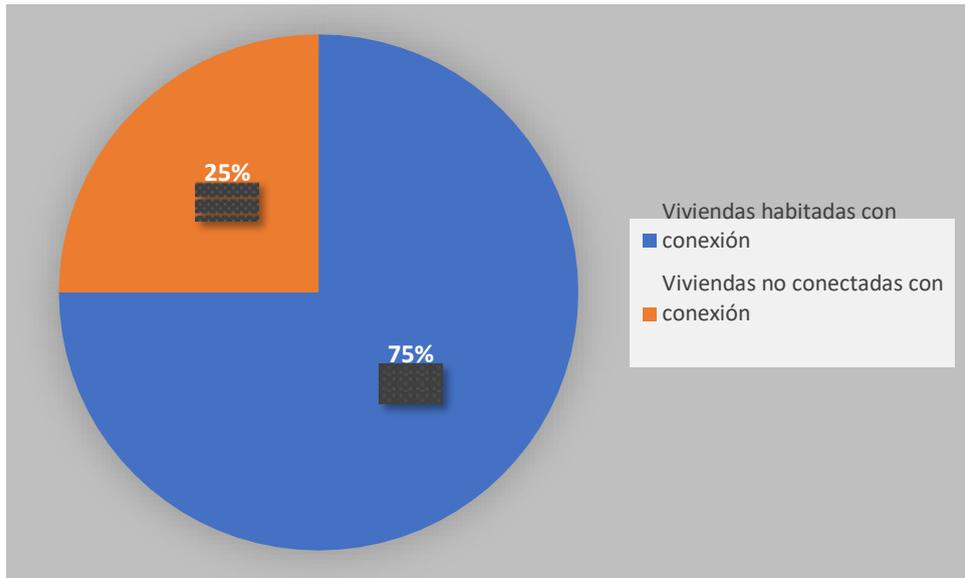
Grafico 1: Cobertura de servicio

Interpretación: la cobertura de agua para el caserío de dos de diciembre no cumple el 100%, ya que no todas las viviendas se encuentran conectadas a la red de distribución, solo el 75% cuenta con agua mientras que un 25% no cuenta con agua

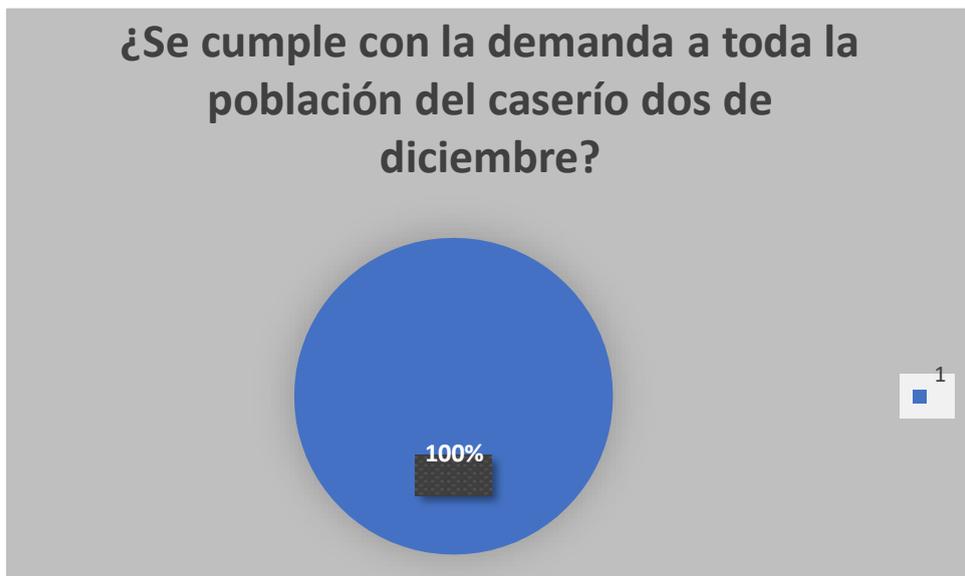
Gráfico 2: Demanda de agua

Interpretación: Como se puede observar en el grafico 2, la demanda de agua cumple un 100% a todo el caserío de dos de diciembre, la demanda de agua es la adecuada para la población.

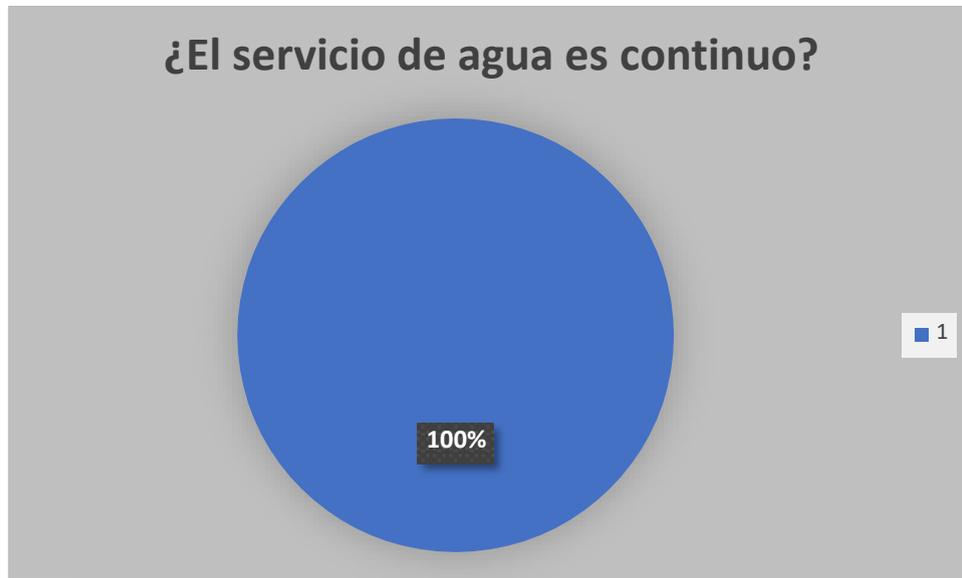
Gráfico 3: Continuidad del servicio

Interpretación: Como se puede observar en el grafico 3, la continuidad de agua potable es continuo, ya que cuentan con un reservorio de 15m³ con lo que cuentan las 24 horas con agua potable, para su uso personal y doméstico.

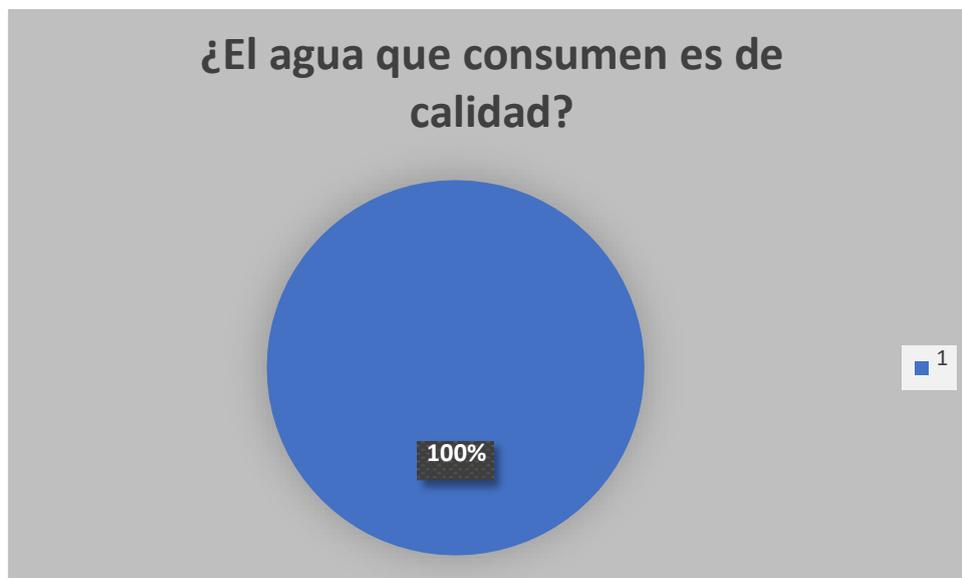
Gráfico 4: Calidad del agua

Interpretación: Como se puede observar en el gráfico 4, la calidad de agua que cuenta el caserío de dos de diciembre cumplen con todos los parámetros de calidad, ya que cuenta con un sistema de cloración, con lo que el agua que usan para su uso personal y doméstico es la adecuada, dándoles una buena calidad de vida a todos los pobladores, no se presenciaron a ningún poblador con problemas estomacales ni digestivos por consumir el agua.

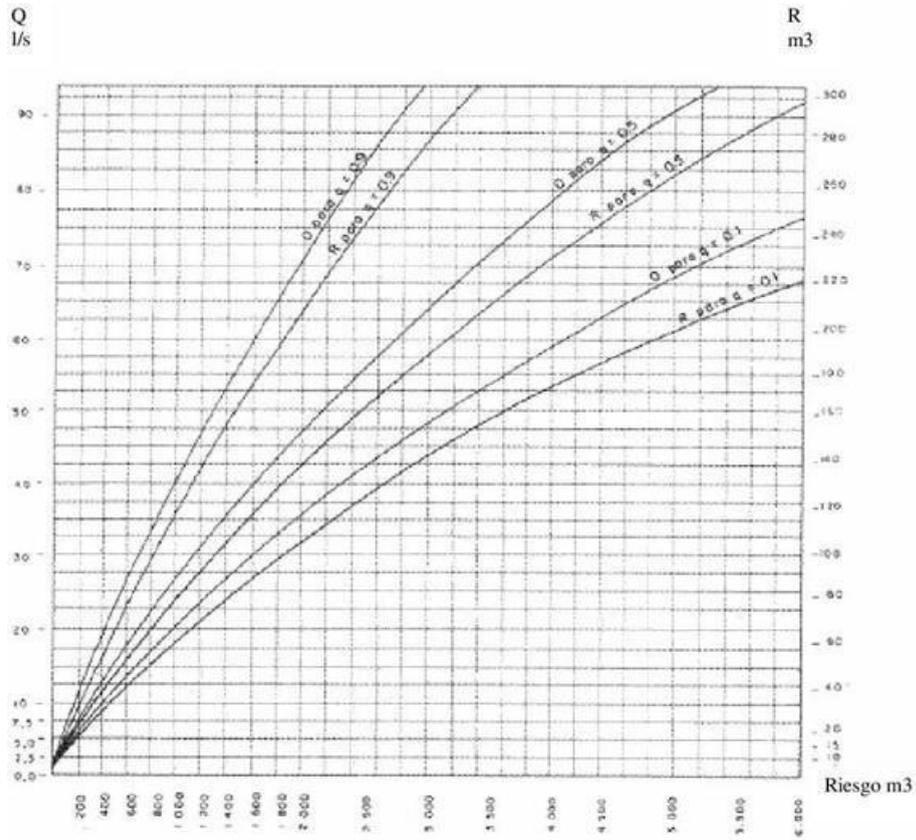
GRÁFICO PARA AGUA CONTRA INCENDIO DE SÓLIDOS

Q: Caudal de agua en l/s para extinguir el fuego
 R: Volumen de agua en m3 necesarios para reserva
 g: Factor de Apilamiento

g = 0.9 Compacto
 g = 0.5 Medio
 g = 0.1 Poco Compacto

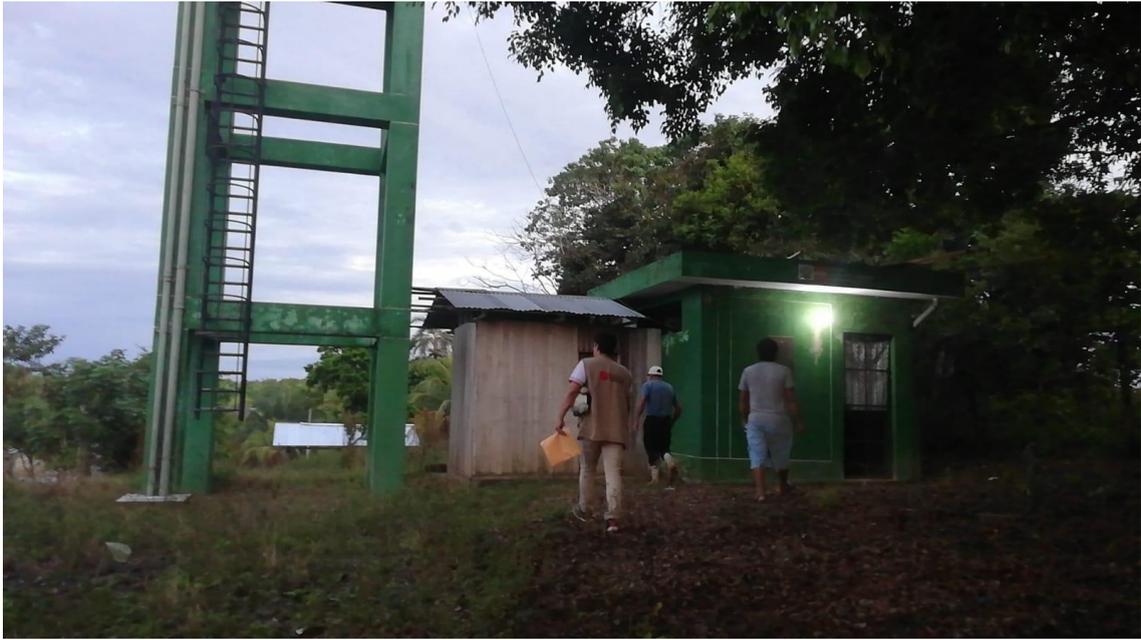
Imagen 3: Reservorio elevado, caseta de cloración y caseta de control

En el tanque elevado, se destaca la necesidad de limpiar el interior de la caja de válvulas para evitar la corrosión de las tuberías de Fierro Galvanizado y la válvula. Además, se menciona la necesidad de pintar la escalera exterior con pintura anticorrosiva para prolongar su vida útil.

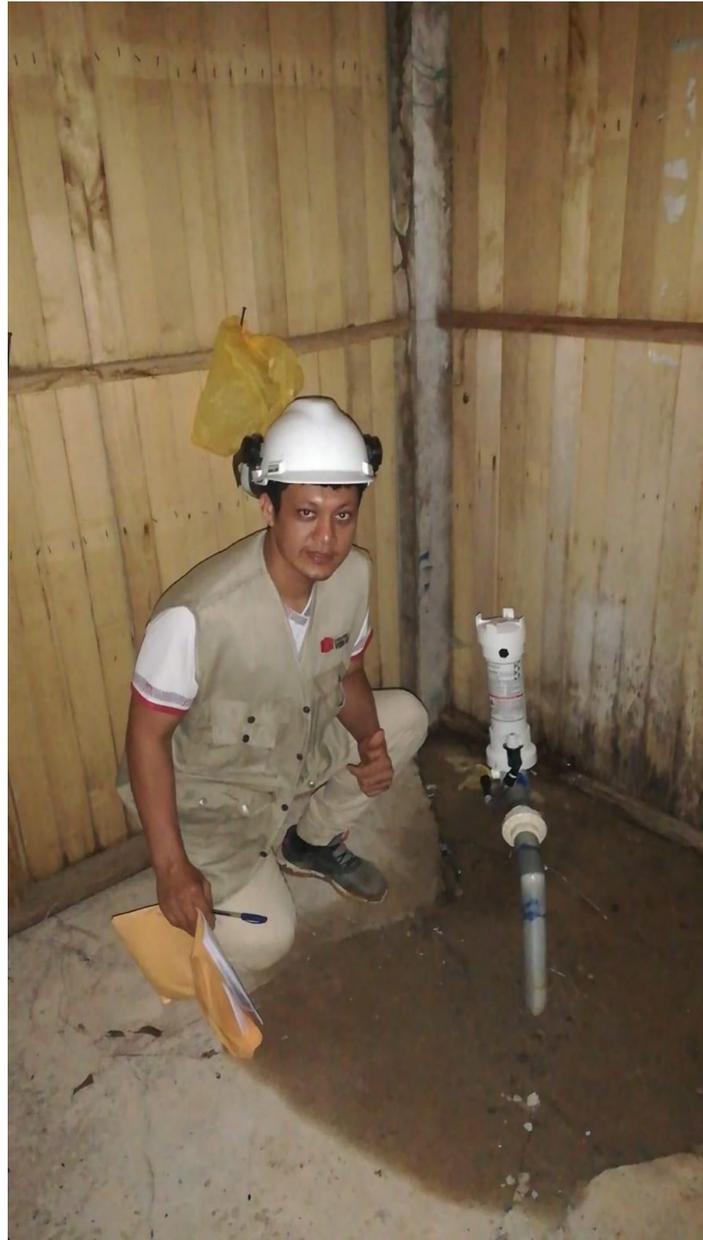
Imagen 4: Caseta de cloración

En la evaluación de la línea de impulsión se pudo conocer que el componente se encuentra en buen estado, actualmente tiene 5 años de funcionamiento desde su ejecución, pero se detectó que la caseta de cloración se encuentra en un estado de deterioro por la humedad que ha penetrado en las paredes, se recomienda la creación de una nueva caseta de cloración, el tipo de cemento a usar para el sobrecimiento se recomienda tipo iv por la resistencia a los sulfatos y un techo en forma de v con un canal de drenaje de agua de 1 pulgada.

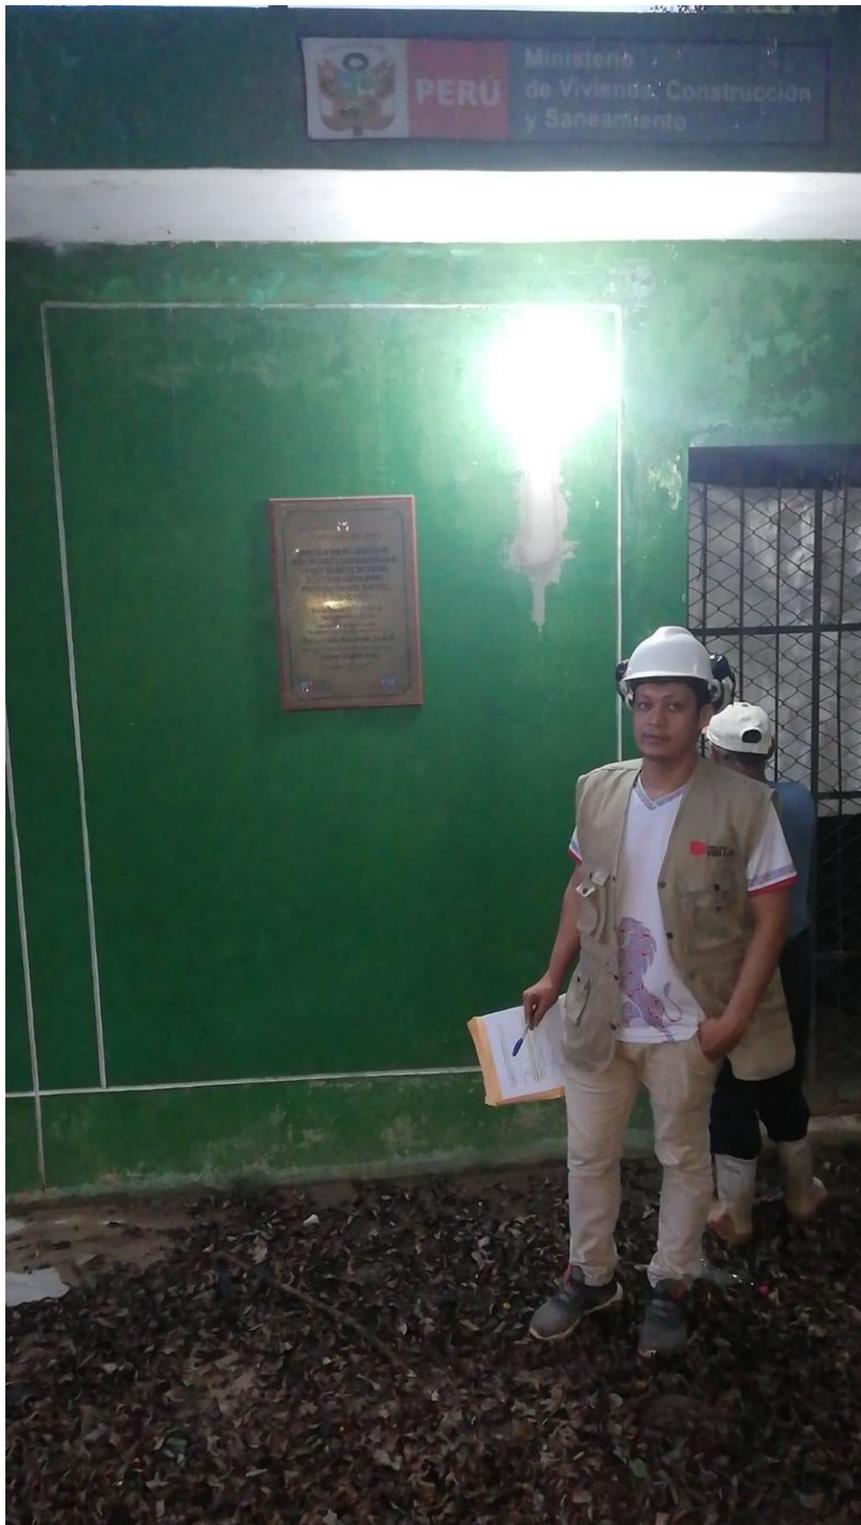
Imagen 5: Caseta de bombeo del agua subterránea

brinde seguridad adecuada ya que permite el acceso directo a la caseta de bombeo donde se encuentran los controles de la captación, tales como el tablero eléctrico general, control de presiones, control de caudal, generador de grupo electrógeno como respaldo, entre otros. Además, la puerta de fierro que tiene la caseta de bombeo solo está protegida por un candado que podría ser violentado. Otra deficiencia es que el tablero eléctrico general no cuenta con una tapa de protección metálica, lo que puede generar riesgos eléctricos. También se requiere una capa de pintura en las paredes interiores de la caseta de bombeo debido al deterioro de los años y una limpieza en el exterior de la caseta de bombeo, ya que durante la época de lluvias el agua ingresa a la caseta.

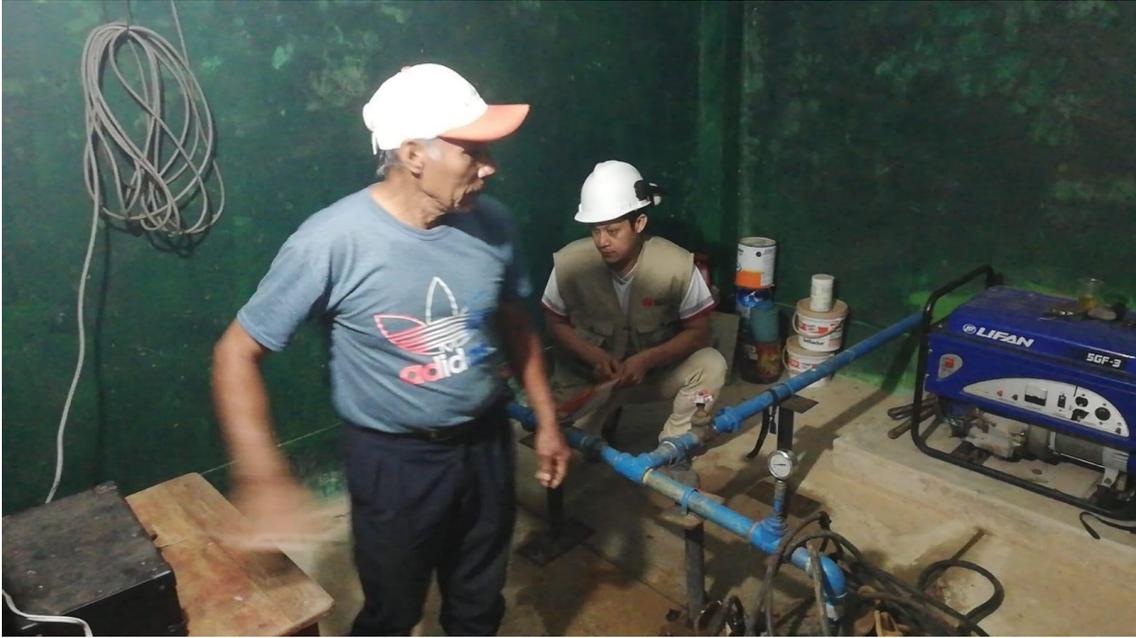
Imagen 6: Electrobomba y línea de aducción

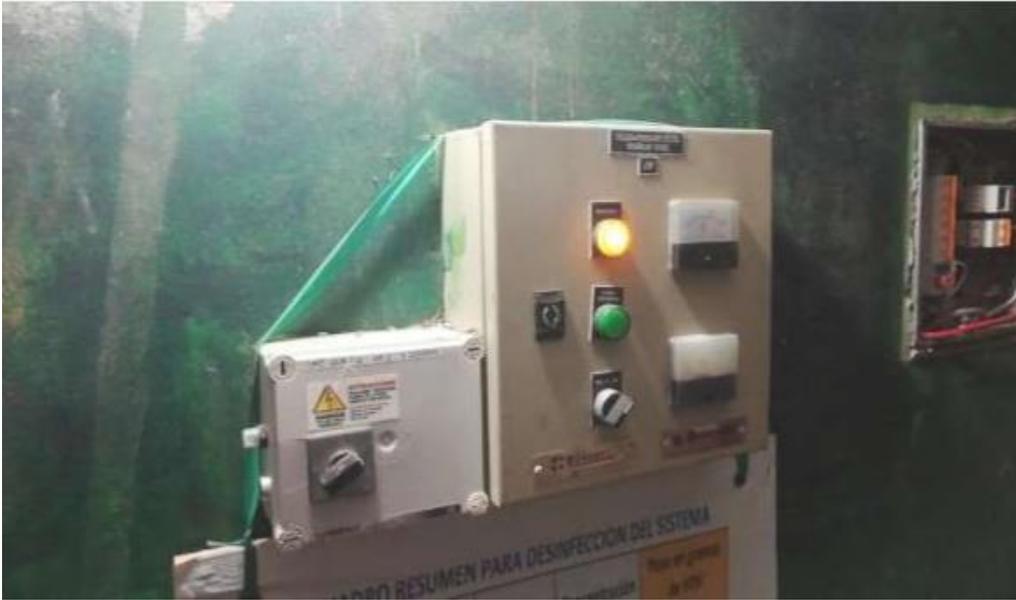
Imagen 8: Tablero de control de caudales

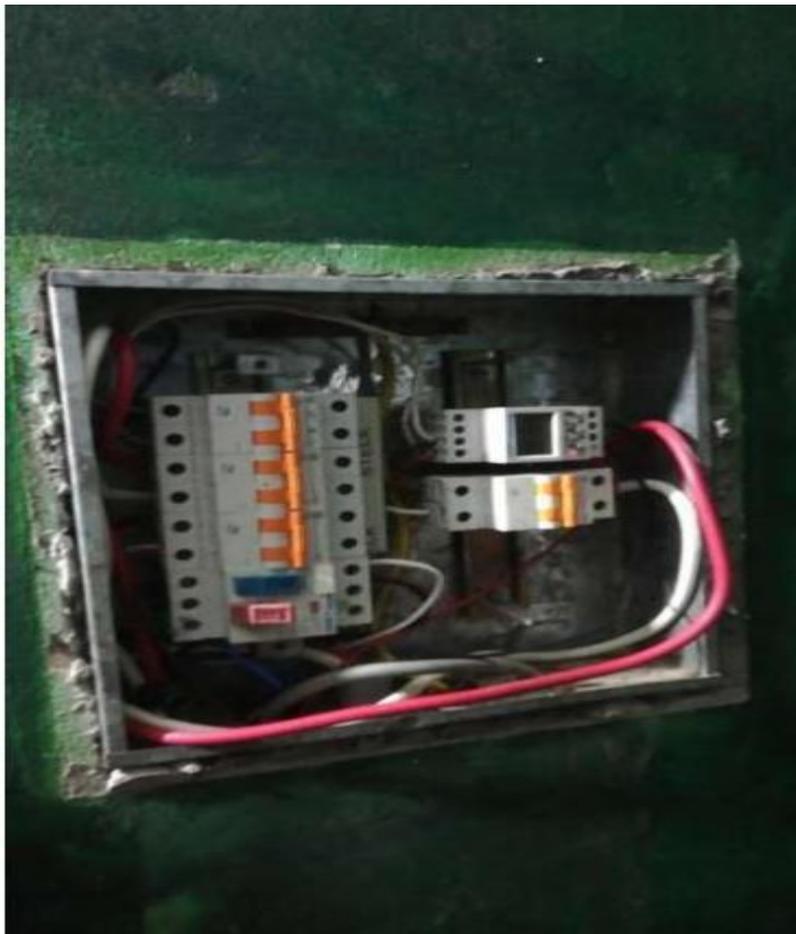
Imagen 9: Tablero eléctrico sin tapa

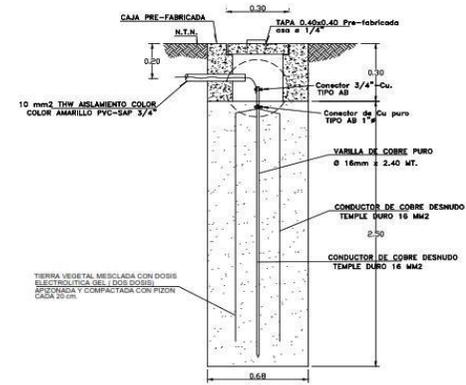
DETALLE DE PUESTA A TIERRA PARA TABLERO GENERAL
MAXIMO VALOR REQUERIDO 10 Ω (OHMIOS)
