**EVALUACIÓN Y MEJORAMIENTO DEL SISTEMA DE
ABASTECIMIENTO DE AGUA POTABLE PARA LA
MEJORA DE LA CONDICIÓN SANITARIA DE LA
POBLACIÓN DEL CASERÍO DE SAN MARTÍN DEL
CENTRO POBLADO DE PARIA, DISTRITO DE
INDEPENDENCIA, PROVINCIA DE HUARAZ,
DEPARTAMENTO DE ANCASH – 2023**

**TESIS PARA OPTAR EL TÍTULO
PROFESIONAL DE INGENIERIA CIVIL**

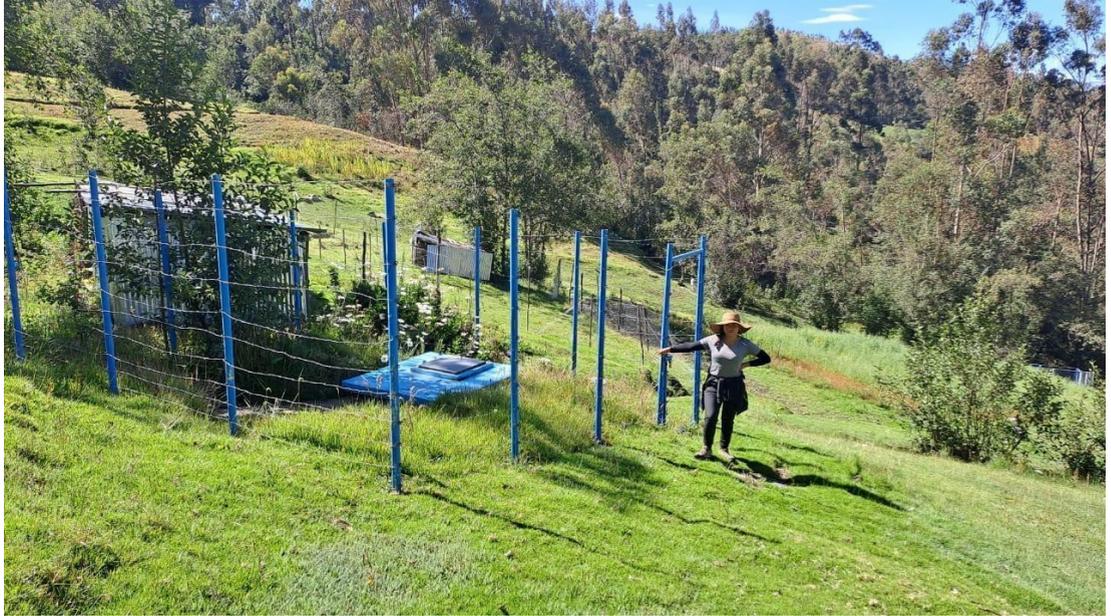
sp, tubería de limpia y rebose tubo pvc 2” sp de altura 0.70 m, una tapa sanitaria de 0.60 x 0.60 m. Se pudo observar que presenta manchas de colores rojizo, blanco y negro, además el concreto del piso de la cámara se encuentra corroído y presenta fisuras.
Cámara de válvula	Concreto ciclópeo	Estructura de dimensiones 0.5x0.5x0.3 m, posee válvula de control de 1 ½”, tubo de pvc 1 ½” sp de salida de agua, tapa sanitaria de 0.32 x 0.32
Tubería de desagüe	Tubería Pvc	Tubería que se encuentra en la cámara de recolección, es de Pvc de 2”, no cuenta con dado de protección y desagua en una acequia.
Cerco de protección	Postes de F°G° y malla olímpica	De medidas 2.00x2.00x3m, se encuentra en buen estado y fue instalado en el año 2014.

- Una captación de tipo manantial de ladera denominado pocyac la cual está en funcionamiento pero no ocupa la capacidad para la cual está diseñada esto sucede por el desabastecimiento de agua; en lo estructural la captación presenta manchas de colores negro, blanco y rojizo, grietas y fisuras por donde se está infiltrando el agua.

Se observa la captación Pocyac

Interpretación: La captación es de tipo manantial de ladera, el cual se encuentra operativa y el mantenimiento es constante la cual es realizada por la población, la deficiencia de la captación es por el tiempo de antigüedad ya que según, el Ministerio de Construcción y Saneamiento (21), “el periodo de diseño máximo de una obra de captación es de 20 años”, en este caso la estructura ya cumplió su vida útil, por lo que tendrá que ser mejorado.

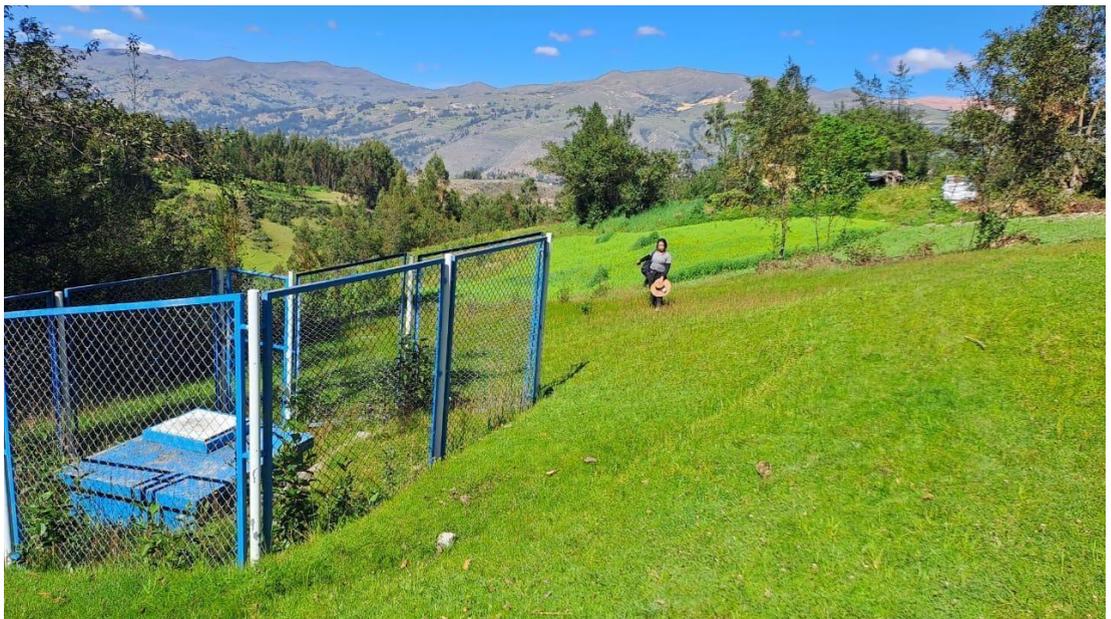
Se observa el recorrido de la línea de conducción

Interpretación: la línea de conducción se encuentra operativa, presenta tramos expuestos a la intemperie y según refiera la población se han ido reparando tramos de tubería ya que habían fugas; además este componente ya cumplió su tiempo de vida útil por lo tanto necesita una propuesta para su mejoramiento.

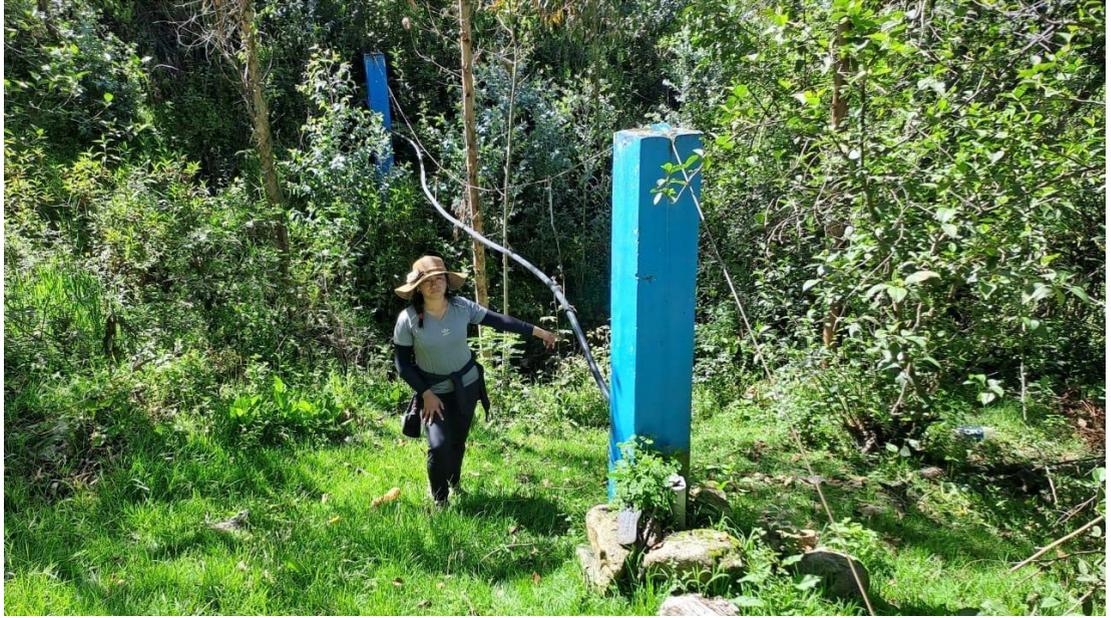
Evaluación del pase aéreo N°01		
Indicadores	Información recolectada	Descripción
Antigüedad	23 años	El diseño no es correcto y está fallando la estructura, las columnas de soporte presentan agrietamiento y fisuras, los elementos de acero están oxidados.
Columnas	Concreto armado	El pase aéreo tiene dos postes de concreto armado de 0.25x0.25x1.7 m que se encuentra en mal estado.
Clase de Tubería	Clase 10	La longitud de la tubería es de 9.00 m aproximadamente, está expuesta al intemperie, en malas condiciones y sufre deformaciones debido a los cambios climáticos. Además los cables y las grapas de acero que sirven de soporte de esta tubería están completamente oxidados y no están funcionando correctamente, esta estructura de cables está a punto de ceder y la tubería se encuentra en peligro.
Diámetro de la tubería	2"	
Material de la Tubería	Tuberías de PVC

- Pase aéreo N°01 de antigüedad de 23 años, tiene una longitud de 9.00 m aproximadamente, conformada por dos columnas de concreto armado de dimensiones 0.25x0.25x1.7 m las cuales están en mal estado presentan fisuras y grietas, tubería pvc 2”-clase 10 la cual esta deformada, cables y grapas de acero que se encuentran oxidadas.

Se observa el pase aéreo N°01

Interpretación: el pase aéreo ya cumplió con su tiempo de vida útil, el diseño actual de esta estructura no es la adecuada además que no usa los materiales correctos y estos se encuentran en mal estado, el concreto esta agrietado y fisurado, los cables de acero se encuentran oxidados y la tubería esta deformada, por lo tanto, esta estructura necesita ser mejorado.

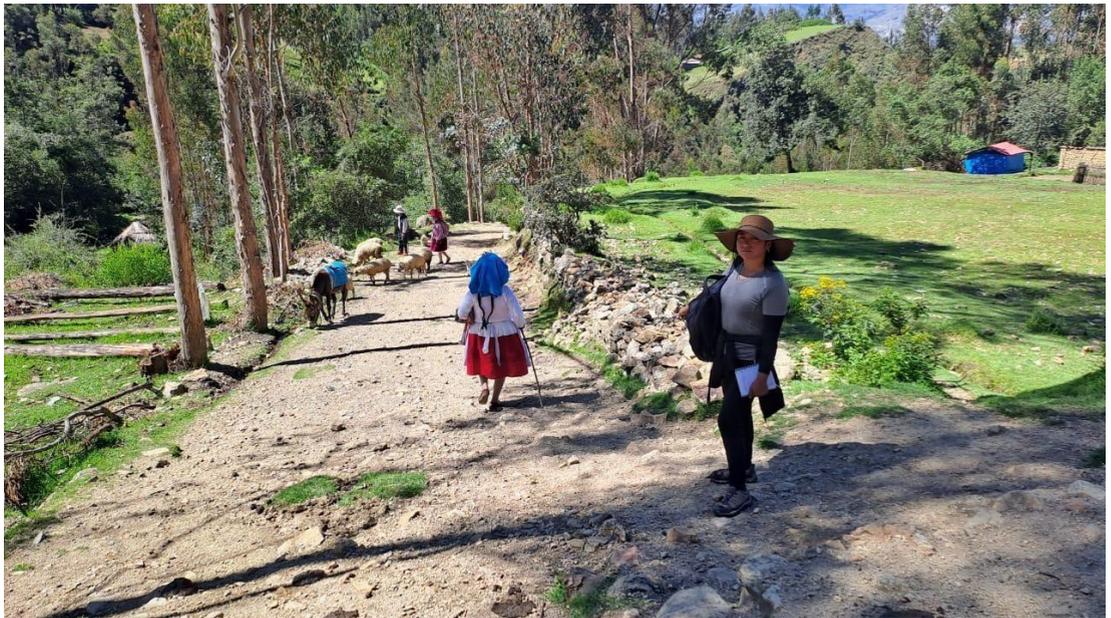
Se observa el recorrido de la línea de conducción

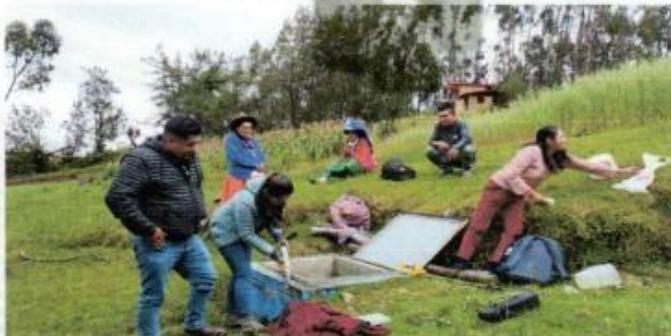
N°	Descripcion	Aplicacion del Rebote	Dias de Vaclado del Cº	Fecha de Prueba	Numero de Disparos					Prom.	Error de Calibracion (-2)	Valor Asumido del Ensayo	Resistencia Resultante f'c (kg/cm2)
					L1	L2	L3	L4	L5				
1	CAPTACION DE POCYAC	↓	—	14/03/2023	29	26	26	30	31	28.40	26.40	26	198

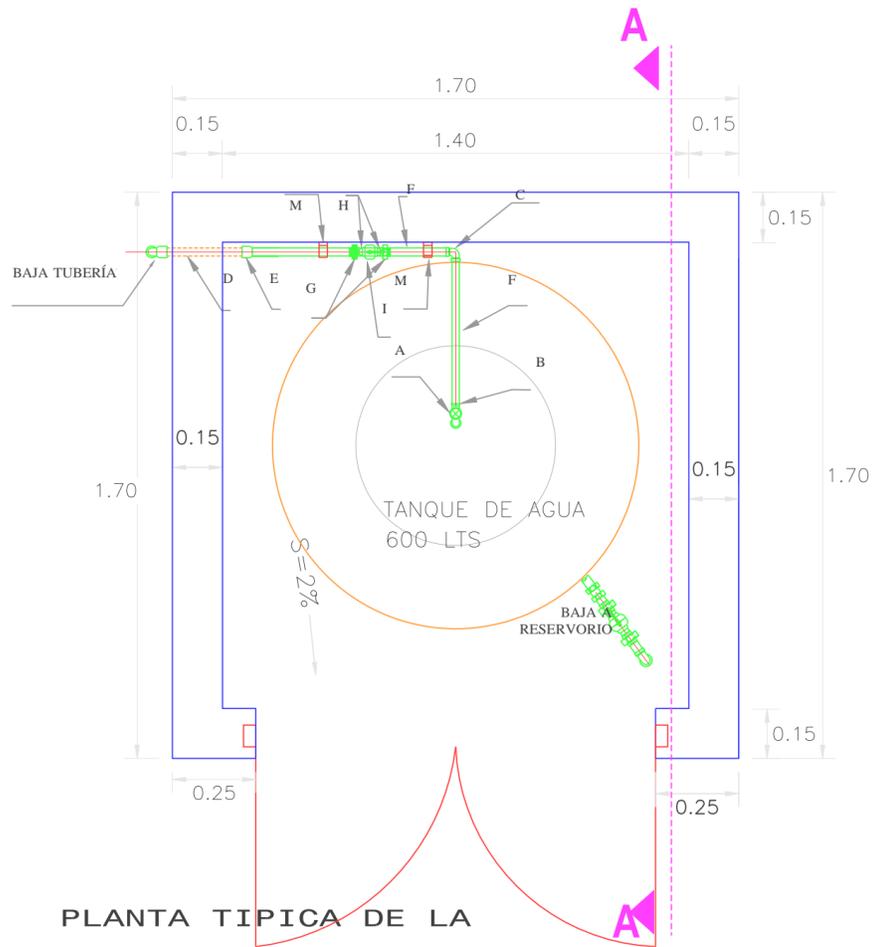
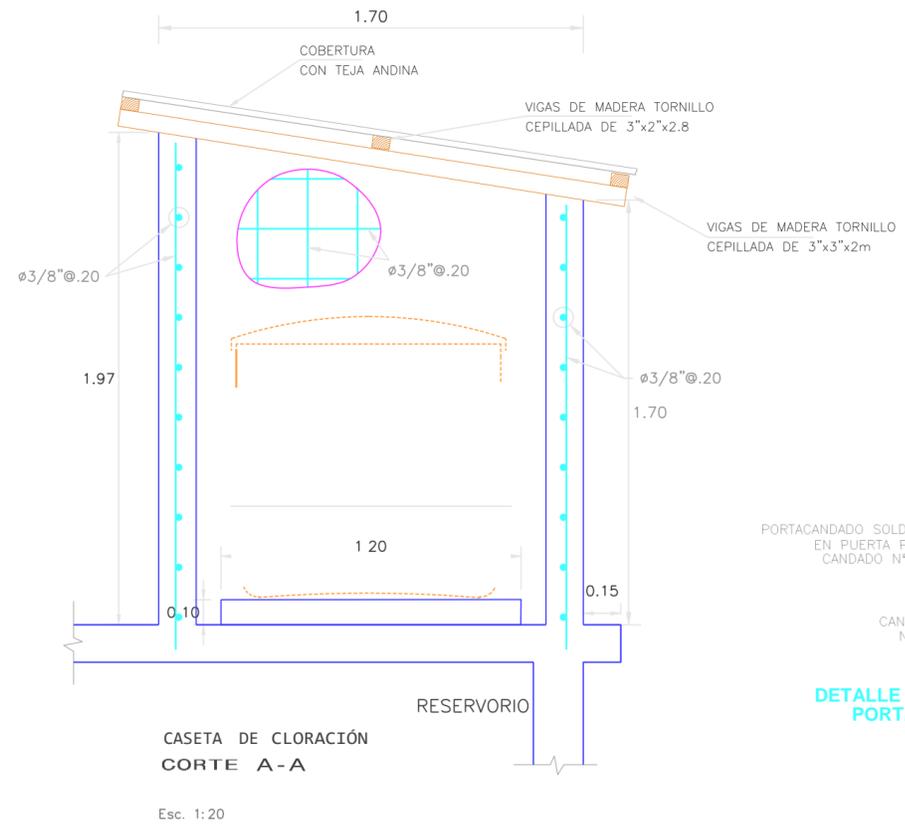
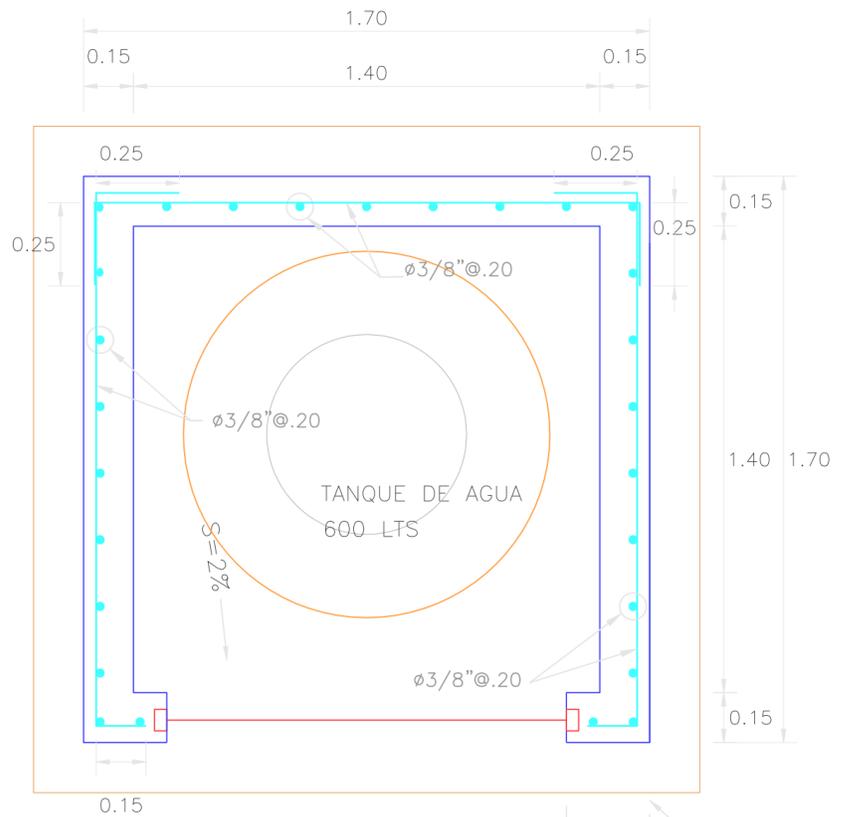
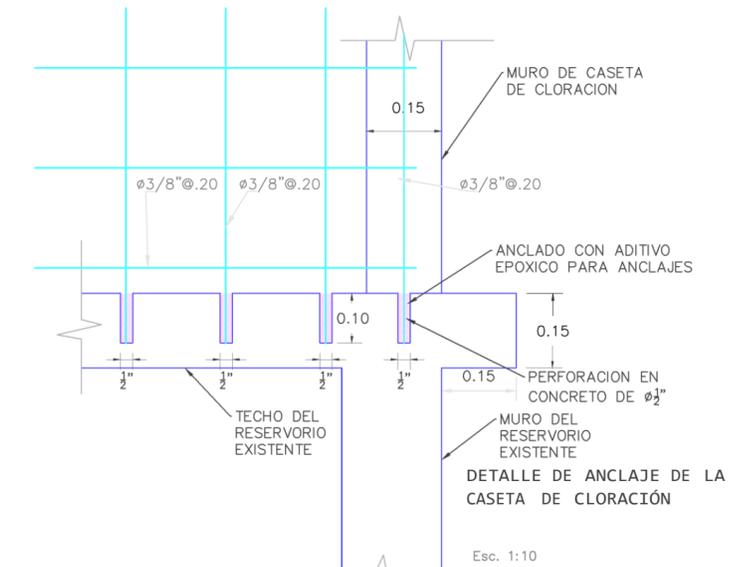
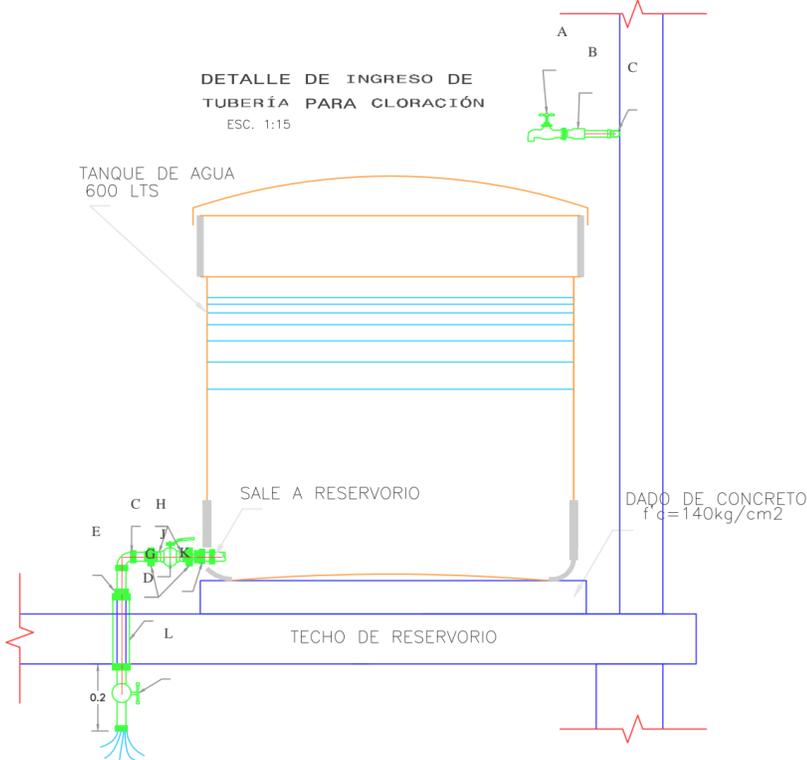
RP-01

PLANTA TIPICA DE LA CASETA DECLORACION

CASETA DE CLORACION CORTE A-A

NOTA: El anclaje de la caseta de cloración con el reservorio existente, consiste en perforaciones de diámetro igual a $\varnothing \frac{1}{2}$ " y altura de 10cm, luego se aplica el aditivo epoxico en las perforaciones en aproximadamente $\frac{1}{2}$ de altura, luego se introduce la barra a anclar

DETALLE DE INGRESO DE TUBERIA PARA CLORACION
