**EVALUACIÓN Y MEJORAMIENTO DEL SISTEMA DE
SANEAMIENTO BÁSICO DEL CASERÍO DE COTO,
DISTRITO DE LLAMELLIN, PROVINCIA DE ANTONIO
RAIMONDI, DEPARTAMENTO DE ANCASH-2023.**

**TESIS PARA OPTAR EL TÍTULO PROFESIONAL DE
INGENIERO CIVIL**

En la investigación titulada “Evaluación y mejoramiento del sistema de saneamiento básico del caserío de Coto, distrito de Llamellin, provincia de Antonio Raimondi, departamento de Ancash, 2023”, se realizó la evaluación estructural e hidráulico, donde se encontró problemas en estos indicadores del sistema de agua potable, consumo directo, fugas, seguridad, falta de fraccionamiento y mantenimiento, así mismo en sistema de sanitario, las letrinas están en uso, en estado precario. **Objetivo general:** Realizar la evaluación y mejoramiento del sistema de saneamiento básico del caserío de Coto, distrito de Llamellin, provincia de Antonio Raimondi, departamento de Ancash-2023. **Problema de la investigación:** ¿La evaluación y mejoramiento del sistema de saneamiento básico del caserío de Coto, distrito de Llamellin, provincia de Antonio Raimondi, departamento de Ancash-2023? **La metodología** utilizada, nivel de investigación fue descriptivo, tipo aplicada

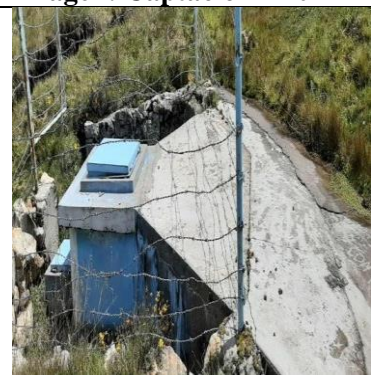
CAPTACIÓN			
Imagen: Captación n° 01	Indicador	Datos recolectados	Evaluación

Tipo de captación	Manantial de ladera	Captaciones de maniatiales.
	Caudal de la fuente	Q= 0.96l/s	Aplicado el método volumétrico
	Aleros y sello de protección	Concreto $f'c=210\text{kg/cm}^2$	Presentan fisuras leves y el sello de protección está en buen estado.
	Cámara humedad	Dimensiones de 1.05mx1.05m y con una altura de 0.85m.	presentan fisuras leves y despintado
	Tapa sanitaria	Dimensiones es 0.60mx0.60m.	Sin seguridad tanto la de la cámara húmeda y de la cámara de válvula, es vulnerable
	Cerco perimétrico	Postes metálicos y alambre púas.	Postes metálicos con principio de oxidación y sostenidos con concreto ciclópeo y alambre púa
	Tubería	Tipo 10.	Tres llorones de 2", canastilla de salida de PVC, tubo de rebose no tiene el cono.
Válvulas y accesorios	Estado malo.	Válvulas de control o salida estas rotas, de dimensiones de 1 ^{1/2} " no cuentan.

Cámara seca	Dimensiones de 0.50mx0.50m y una altura de 0.40m.	Se encuentran sin, el pintado y sin válvulas y accesorios.
	Tapas sanitarias	Dimensiones 0.40mx0.40m.	En buen estado, sin el perno de seguridad.
	Dados de protección	Dimensiones 0.15mx0.15mx0.15m de $f'c=140\text{kg/cm}^2$	En buenas estado.

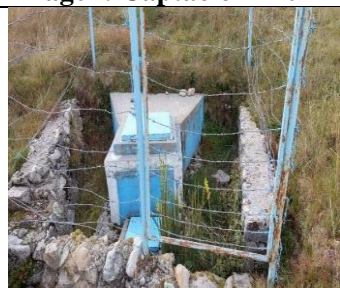
CAPTACIÓN			
Imagen: Captación n°02	Indicador	Datos recolectados	Evaluación

Tipo de captación	Manantial de ladera	Captaciones de maniatales.
	Caudal de la fuente	$Q= 0.768\text{l/s}$	Aplicado el método volumétrico
	Aleros y sello de protección	Concreto $f'c=210\text{kg/cm}^2$, dimensiones de 1.60cm de ancho y de altura de 0,85cm, de sello de protección	parte exterior hay fisuras leves.
	Cámara humedad	Dimensiones de 1.05mx1.05m y con una altura de 0.85m y un estado bueno.	Distancias de la captación 01 y la captación 2 es de 70m, falta el pintado
	Tapa sanitaria	Dimensiones es 0.60mx0.60m. en buen estado.	Con seguridad.
	Cerco perimétrico	Dimensiones es 2.80mx3m, con concreto ciclópeo.	Con principios de oxidación, cercado con púas, está seguro.
	Tubería	Rebose 2" con cono, diámetro de salida 1 ^{1/2} .	En buen estado.
	Válvulas y accesorios	En buen estado	Cuentan con las válvulas y accesorios.

Cámara seca	Dimensiones de 0.50mx0.50m y una altura de 0.40m.	En buen estado y con seguridad, falta el pintado.
	Tapas sanitarias	Dimensiones 0.40mx0.40m.	En buen estado y con seguridad.
Dados de protección	Dimensiones 0.15mx0.15mx0.15m de $f'c=140\text{kg/cm}^2$	En buenas estado.

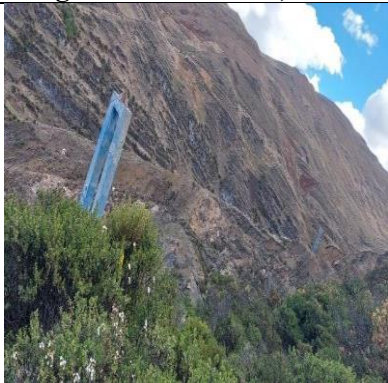
Material de construcción de la columna.	Sistema de estructural de f'c=210kg/cm ² con columnas de 15m de altura, ancho de 0,45m y de largo de 0,45m, atirantados con aceros en una base de concreto.	Cable principal de acero de Ø 1/2" y de péndula de Ø 1/4" y su grapa. Estado bueno, falta el pintado.
	Tubería PVC	Tubo de polietileno de 2", de 200m aproximado	Estado bueno.
	Tipo	colgante	Estado bueno.
Imagen: Pase aéreo 2	Indicador	Datos recolectados	Evaluación

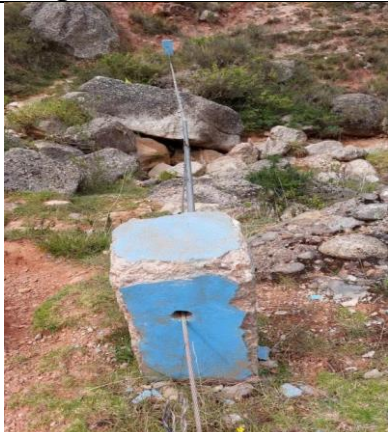
Material de construcción de la columna.	Sistema de estructural de f'c=210kg/cm ² , columna de concreto de ancho y largo de 0,45m y de altura de 1m	Cable principal de Ø 1/4" y su grapa. Estado bueno, concreto está en descascaramiento de una de su columna y goteo en pocas cantidades.

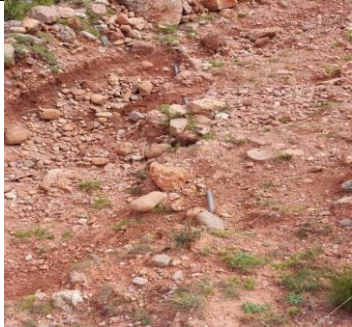
Tubería	Tubo de hierro galvanizado de 2", de 12m	Estado regular.
Imagen: Tubería	Indicador	Datos recolectados	Evaluación

PVC	2" coeficiente de fricción C=150	Está a la intemperie en algunos tramos estado bueno.
	polietileno	2" coeficiente de fricción C=140	Estado bueno.
	Hierro galvanizado	2" coeficiente de fricción C=100	Faltan algunos ajustes de unión entre hierro galvanizado, para evitar las pérdidas de agua, estado bueno.

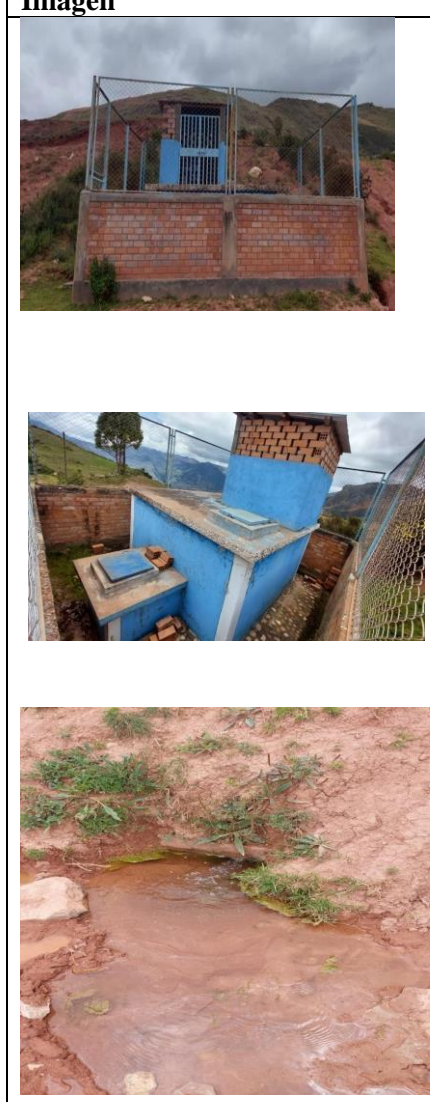
RESERVORIO

Tipo de reservorio	Reservorio apoyado cuadrado.	En buen estado.
	Clase de tubería	10	En buen estado
	Sistema de cloración	Sistema de cloración completo, pero sin ninguna mezcla de cloración, por el cual el sistema de agua lo están consumiendo de manera directa.	En cuanto el cloro residual se recomienda como mínimo 0,3mg/l y máximo 0,8mg/l. Está en buen estado.
	Tanque de almacenamiento	Dimensiones de 3.80mx3.80m de ancho y largo, una altura de 2.10m, espesor 0.15m, cuenta con escaleras estado bueno.	Fisura leve, falta el pintado
	Volumen	Losa de fondo (ancho*largo* altura del líquido) = $3.50 \times 3.50 \times 1.7 = 20\text{m}^3$	Rango de reservorio 4.
	Tapa sanitaria	Dimensiones es 1mx1m. en buen estado.	Con seguridad, en buen estado.
	Cerco perimétrico	Dimensiones es un cerco perimétrico de albañilería, malla metálica de 7mx7m, y poste metálico de 2.5m, con una altura total de 4m.	Con principios de oxidación la malla metálica, está seguro.

Tubería	Tubo de rebose 4", diámetro de salida	En buen estado.
	Válvulas y accesorios	En buen estado	Cuentan con las válvulas y accesorios.
	Caja de válvulas	Dimensiones de 1.15mx1.15m y una altura de 0.95m	En buen estado y con seguridad, falta el pintado.
	Tapas sanitarias	Dimensiones de 0.60mx0.60m.	En buen estado y con seguridad.
	Dados de protección	Dimensiones 0.30mx0.30mx0.30m de $f'c=140\text{kg/cm}^2$	En buenas estado.

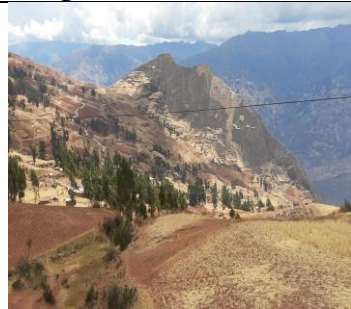
LÍNEA DE DISTRIBUCIÓN			
Imagen	Indicador	Datos recolectados	Evaluación

Tubería, accesorio y válvulas.	PVC	
	Diámetros	2" tubo de rebose, 1 ^{1/2} " tramo principal, secundarios 3/4", domiciliarias 1/2".	Hay pequeñas fugas de agua en su recorrido
Imagen: CRP tipo 07	Indicador	Datos recolectados	Evaluación

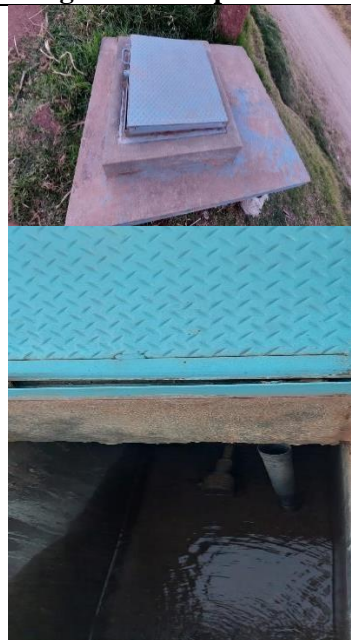
En el recorrido cuenta con 15 CRP de tipo 07.	Cámara humedad	Dimensiones de 1.15mx1.15m de ancho y largo y una altura de 0.95m, con boya, rebose de 2" y tubo de entrada y salida en los tramos principales es de 1 ^{1/2} ", canastilla. Esta en un estado bueno.	De los 15 CRP de tipo 7, 5 CRP no cuentan con válvulas de boya, en los ramales, así desperdiciándose en esos tramos. Falta el pintado.
	Tapa sanitaria	Dimensiones es 0.60mx0.60m.	15 CRP cuentan la tapa sanitaria y la seguridad del perno 12 y los 3 restantes CRP sin pernos.
	Tubería PVC	Tubo de rebose 2", diámetro de la tubería de entrada y salida de 1 ^{1/2} ", 3/4" y de 1/2" tanto en el tramo principal y secundario o hasta las conexiones domiciliarias.	Está en buen estado.

Dados de protección	Dimensiones 0.15mx0.15mx0.15m	En buenas estado.

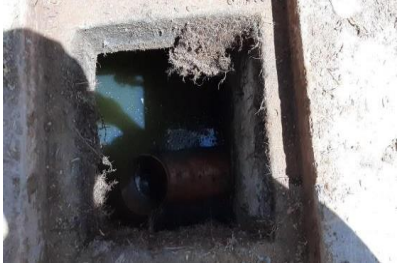
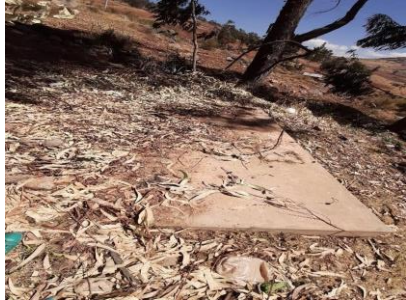
POZO SÉPTICO			
Imagen: Pozo séptico.	Indicador	Datos recolectados	Evaluación
	Pozo séptico.	Dimensiones de 4m de ancho y 8m de largo y una altura de 3m.	Exceso de agua servida, se encuentra en buen estado
	Material de construcción	Concreto $f'c=210\text{kg/cm}^2$	Según el poblador.

Tubería PVC.	Afluente y efluente 4"	Tanto la tubería de entrada y salida es de 4". Estado bueno
	Tapa de concreto.	Dimensiones de 0.80m x 0.80m de espesor de 0.10m.	Estado bueno

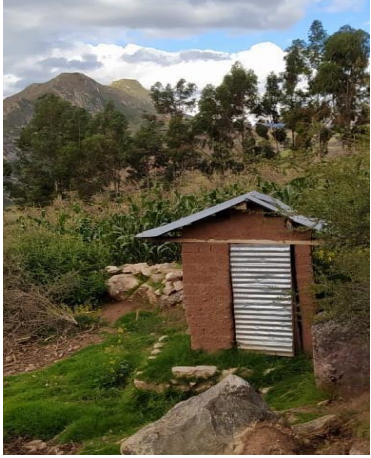
LETRINAS			
Imagen: Letrinas. 24 años	Indicador	Datos recolectados	Evaluación
	Letrinas.	Dimensiones del hoyo 2.50m aproximadamente de altura y 1mx1m de	Al realizar su tratamiento con este sistema se hace el cambio del hoyo, en

ancho y largo, dimensiones de la caseta 1.40mx1.40m y una altura de 2.30m, tubo de ventilación de 3”.	el cual hay familias que por hacer el cambio lo han roto la losa de cubierta y lo han perdido el sistema, no cuentan en su mayoría con el tubo de ventilación y techos inadecuados, está en mal estado
	Material de construcción	Quincha adobe, el techo calamina y el solado es concreto.	Las letrinas cubren el total de 80% activos en uso de los usuarios del sistema de saneamiento.

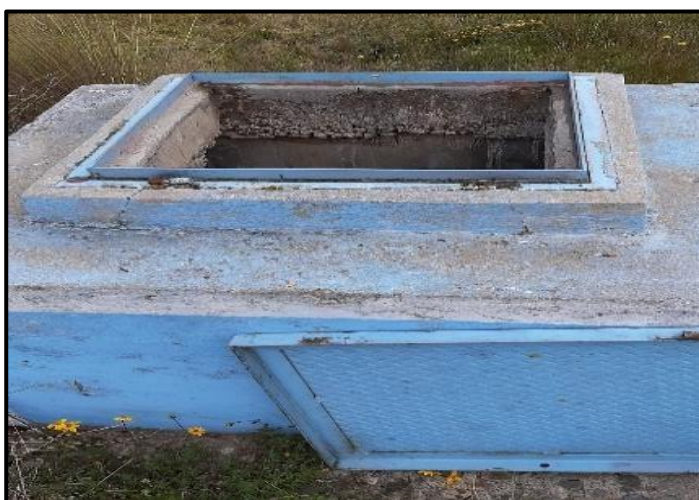
Figura 46: Cámara de reunión sin la seguridad

Interpretación: En la gráfica de la línea de conducción, la evaluación con valores en el estado en que se encuentra, desde la cámara de reunión que no cuenta la tapa sanitaria el cual es un problema a manipulación de los transeúntes que está en problemas, la tubería de entrada es de 1^{1/2}" de las dos captaciones y de salida es de 2", en su recorrido las CRP de tipo 6 necesitan seguridad en cuanto este tramo hay tuberías de PVC y galvanizado y así también hay fugas en su recorrido y tuberías a la intemperie en zonas transitables, En cuanto los pasos aéreo 1 está en un estado bueno, falta su pintado, el paso aéreo 2 de pequeños tramos están sufriendo descascaramiento de su estructura, el cual en el mejoramiento se dé molera y reemplazará y goteo de la tubería.

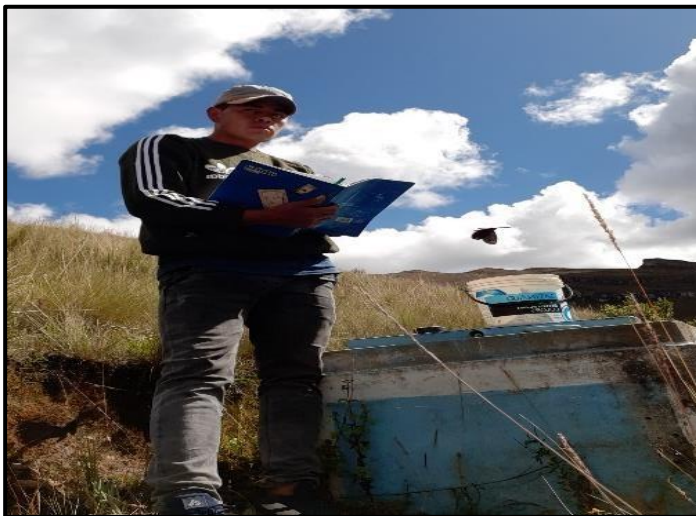
Figura 48: La primera CRP tipo 6; medición volumétrica del caudal

En cuanto a la evaluación hidráulica se hizo medida del caudal con el instrumento de balde de 4 litros y el tiempo, se hizo varios tomas y de tomo el tiempo promedio, que circulaba en la primera CRP N° 01 en donde nos arrojó 1.728L/s eso círculo, pero el sistema de diseño soportaba ha mas, de la misma manera realice medidas en la misma captación y me salió 2.442L/s, la circulación del agua es un claro reflejo de que no realizan mantenimiento del sistema, por el cumulo de sedimentación, salía por el tubo de rebose y en la línea de conducción se encontró también en su recorrido pequeñas fugas del agua, en quebradas antes de llegar al sistema de almacenamiento, por otro lado, la distribución de consumo de agua es desequilibrada en su racionalización, este último se nota con más gravedad en tiempo de sequía, en tiempo de avenida la población no carece de la cantidad de agua sino de altas presión y desconexión en sitios específicos. El caudal es suficiente para abastecer el mejoramiento en el sistema sanitario de letrinas biodigestores y así mejorando la salud y el desarrollo de la población en estudio de contar con un buen servicio de agua potable y una adecuada disposición de excretas. La similitud de resultados de **Obispo** (7), 2020. La mejora de los componentes va a dotar un caudal de agua de $Q= 0.51L/s$ para el servicio de agua potable y saneamiento, y así, abastecer la cantidad y calidad en 24 horas.

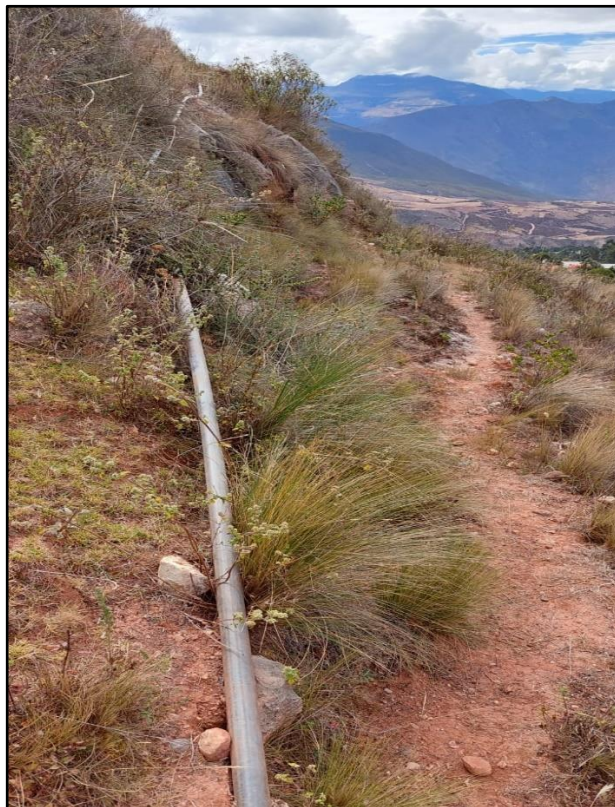
Figura 50: Tubo galvanizado de 2" en tramo accidentado

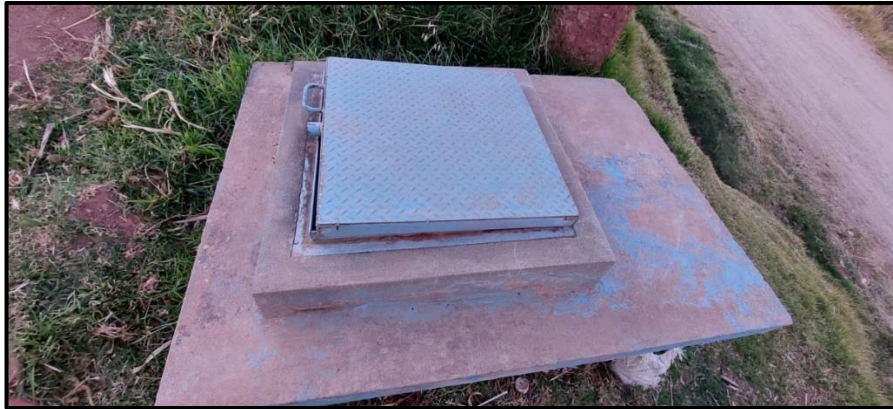
Figura 54: CRP tipo 7, sin el perno de seguridad

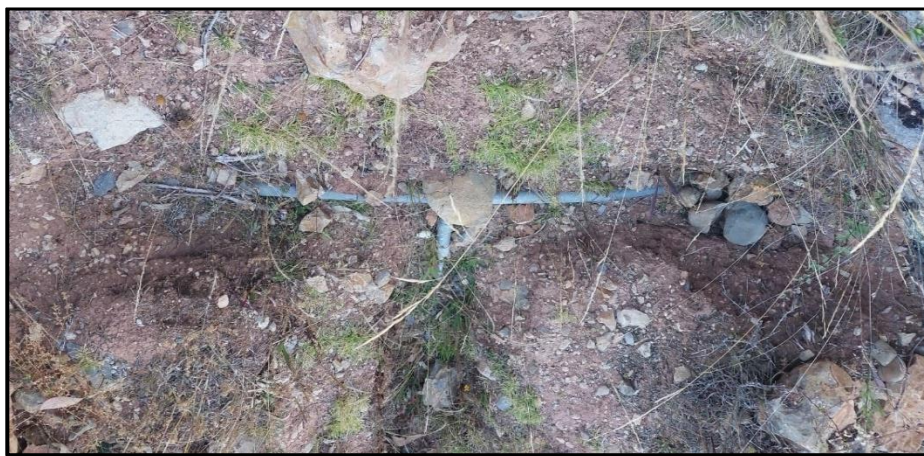
Figura 55: Línea de distribución, (tubo del ramal principal y una conexión domiciliaria expuesta a la intemperie)
