**UNIVERSIDAD CATÓLICA LOS ÁNGELES
CHIMBOTE**

**DETERMINACION Y EVALUACION DE PATOLOGÍAS
EN EL CANAL DE LA CAPTACIÓN DEL SISTEMA DE
AGUA POTABLE DEL CASERÍO DE SHALLAP –
HUAPISH, ENTRE LAS PROGRESIVAS (0+000KM –
0+500KM), EN CENTRO POBLADO DE TOCLLA,
DISTRITO DE HUARAZ, PROVINCIA DE HUARAZ,
DEPARTAMENTO DE ANCASH – 2019**

**TESIS PARA OPTAR EL TÍTULO PROFESIONAL DE
INGENIERO CIVIL**

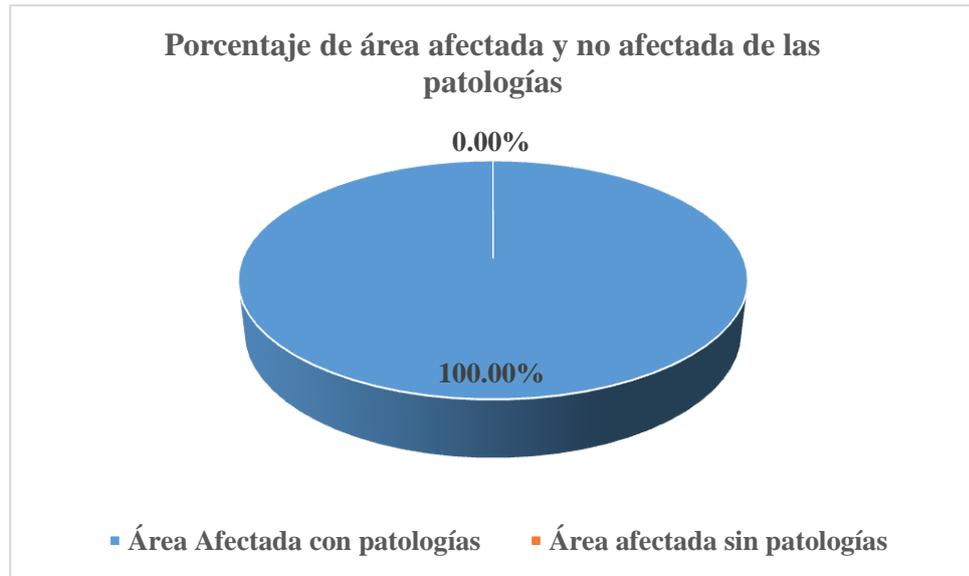
Gráfico 2. Porcentaje de área afectada y no afectada U-M 01.

Interpretación: Se puede observar que la patología de mayor incidencia es la erosión con un 84.38% y la patología más predominante es la grieta con un 16.67%. El daño con área afectada por patología en la U.M 01 es del 100% y tiene un nivel de severidad MODERADO.

Interpretación: Se puede observar que la patología de mayor incidencia es la erosión con un 84.38% y la patología que más predomina es la grieta con un 16.67%.

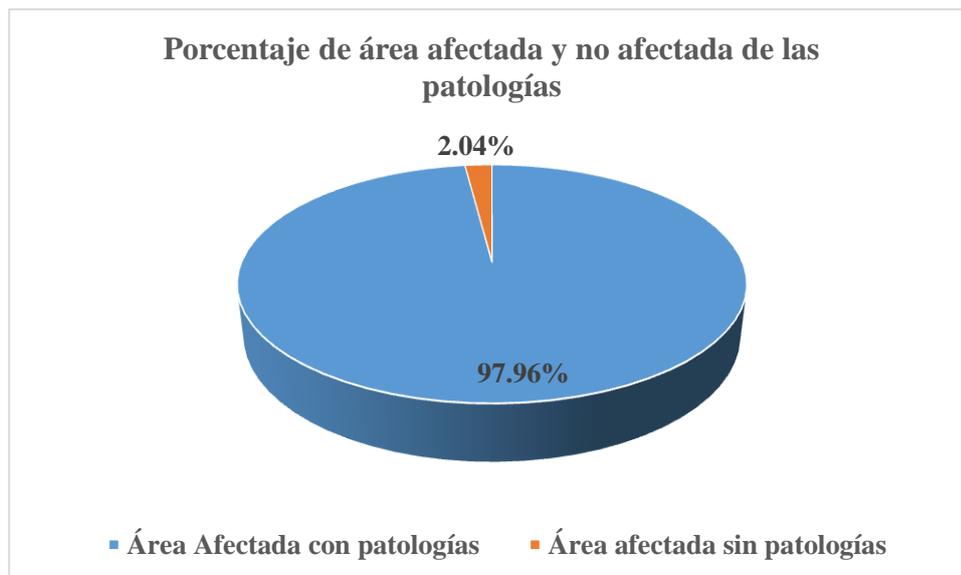
Gráfico 4. Porcentaje de área afectada y no afectada U-M 02.

Interpretación: Se puede observar que la patología de mayor incidencia es la erosión con un 81.25% y la patología más predominante es la grieta con un 16.71%. El daño con área afectada por patología en la U.M 02 es del 97.96% y tiene un nivel de severidad MODERADO.

Interpretación: Se puede observar que la patología de mayor incidencia es la erosión con un 81.25% y la patología que más predomina es la grieta con un 16.71%.

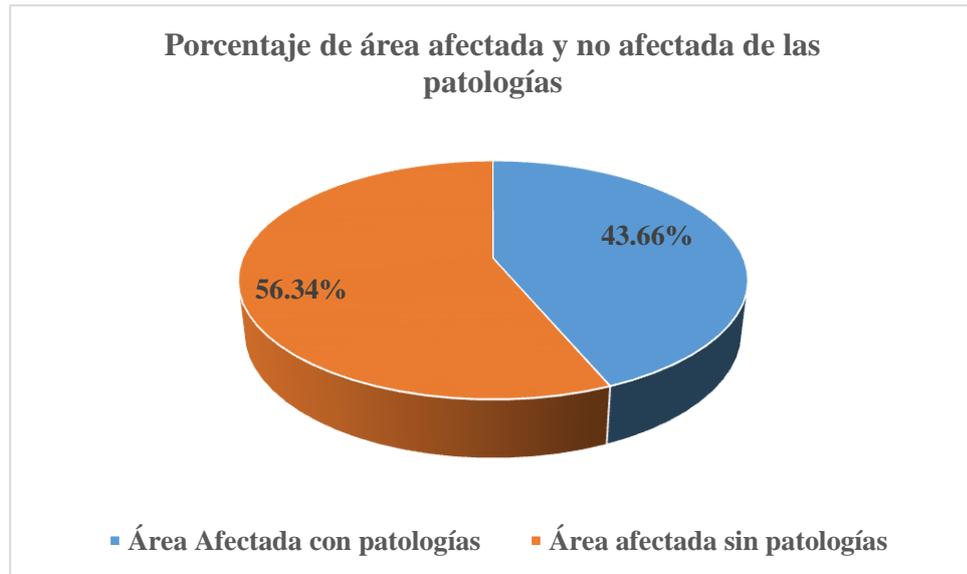
Gráfico 6. Porcentaje de área afectada y no afectada U-M 03.

Interpretación: Se puede observar que la patología de mayor incidencia es la eflorescencia con un 24.39% y la patología que más predomina es la grieta con un 16.67%.

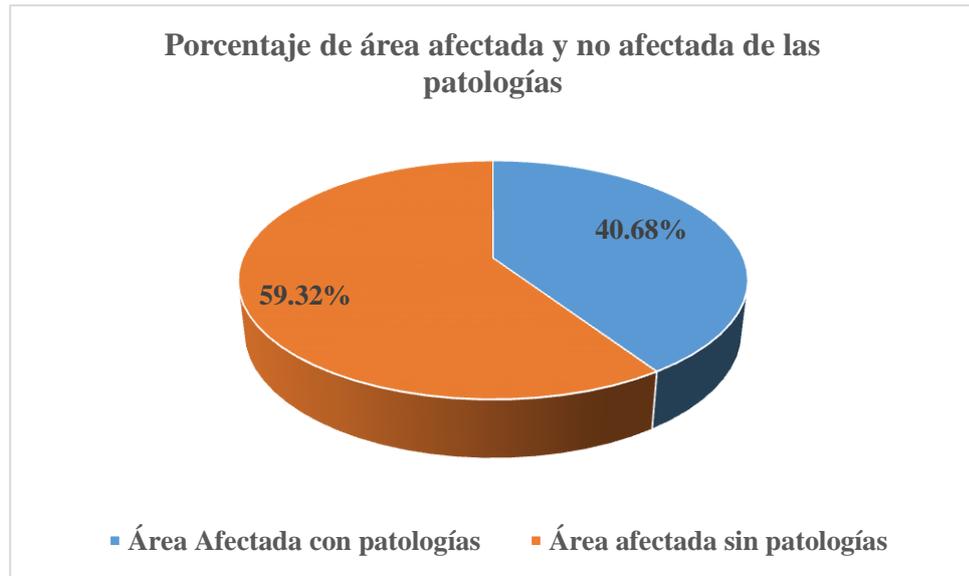
Gráfico 8. Porcentaje de área afectada y no afectada U-M 04.

Interpretación: Se puede observar que la patología de mayor incidencia es la eflorescencia con un 21.88% y la patología que más predomina es la grieta con un 8.36%.

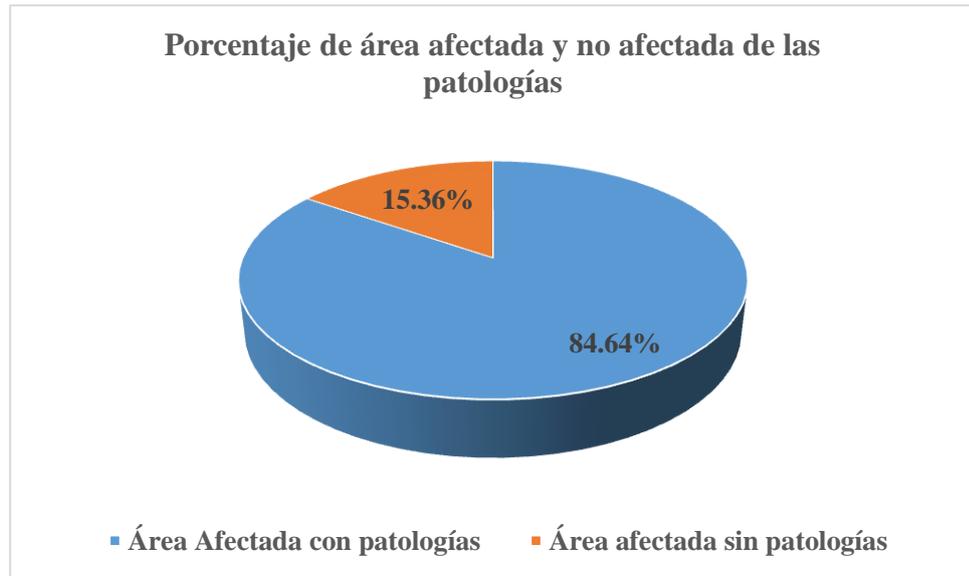
Gráfico 10. Porcentaje de área afectada y no afectada U-M 05.

Interpretación: Se puede observar que la patología de mayor incidencia es la erosión con un 81.25% y la patología que más predomina es la fisura con un 0.26%.

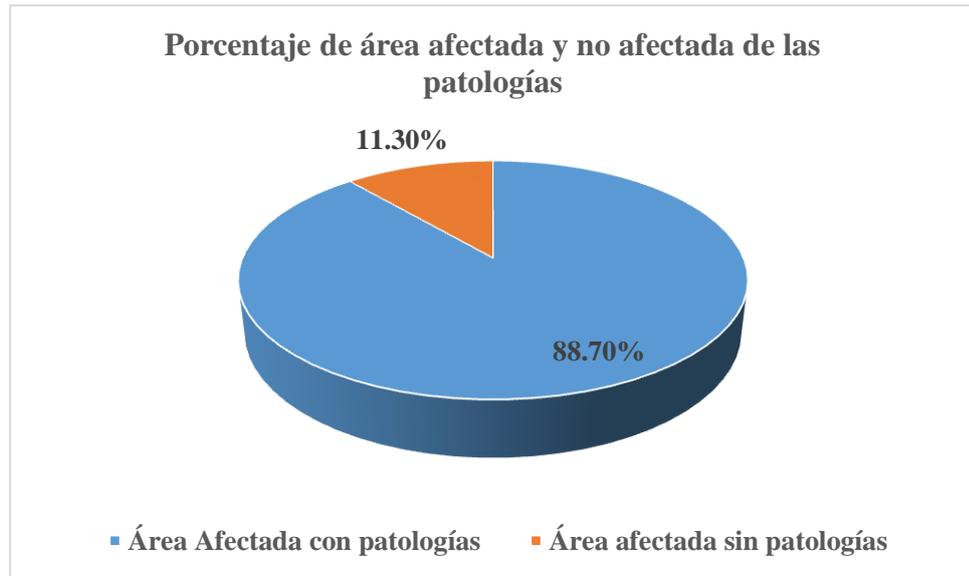
Gráfico 12. Porcentaje de área afectada y no afectada U-M 06.

Interpretación: Se puede observar que la patología de mayor incidencia es la erosión con un 59.38% y la patología que más predomina es la grieta con un 16.67%.

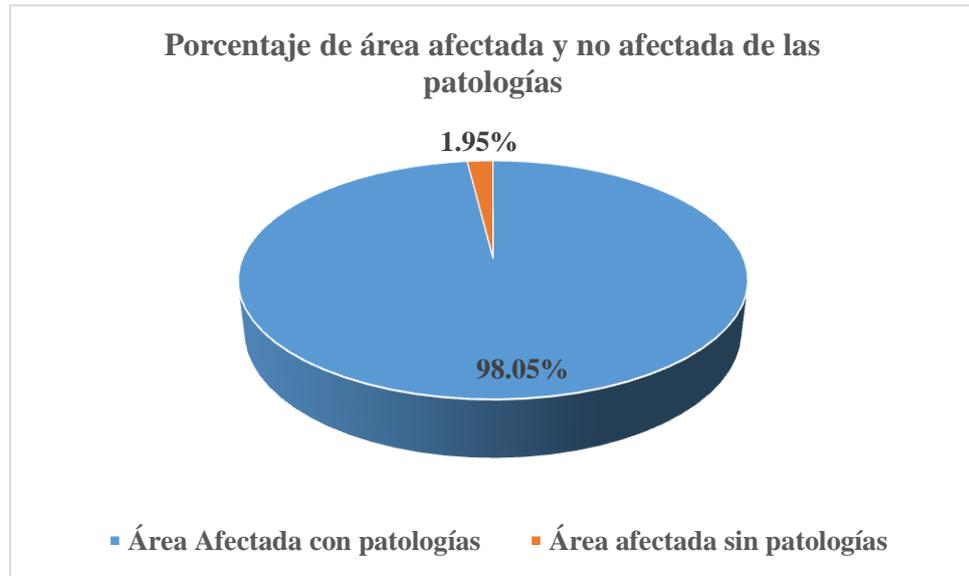
Gráfico 14. Porcentaje de área afectada y no afectada U-M 07.

Interpretación: Se puede observar que la patología de mayor incidencia es la erosión con un 50.00% y la patología que más predomina es la grieta con un 16.71%.

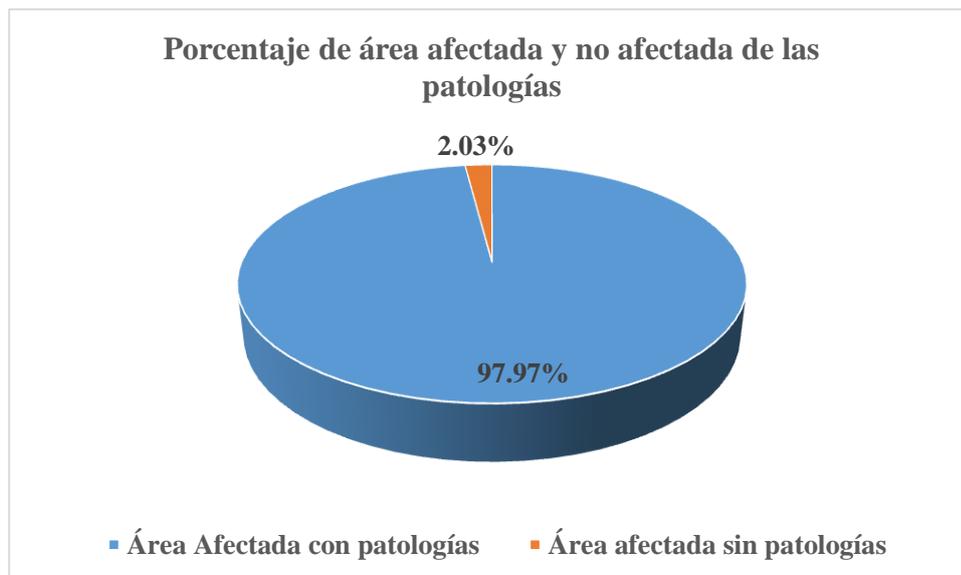
Gráfico 16. Porcentaje de área afectada y no afectada U-M 08.

Interpretación: Se puede observar que la patología de mayor incidencia es la erosión con un 50.00% y la patología que más predomina es la grieta con un 16.67%.

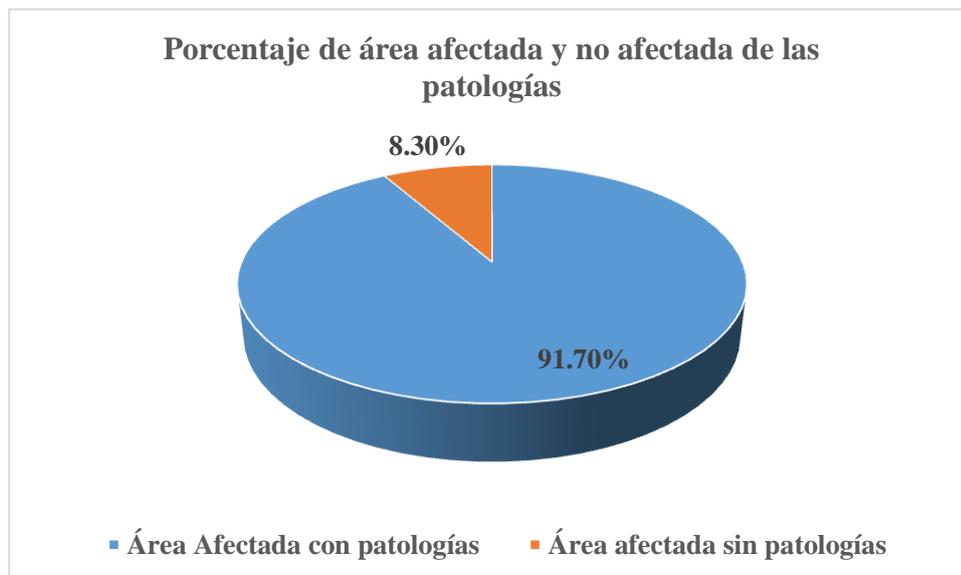
Gráfico 18. Porcentaje de área afectada y no afectada U-M 09.

Interpretación: Se puede observar que la patología de mayor incidencia es la erosión con un 50.00% y la patología que más predomina es la grieta con un 16.67%.

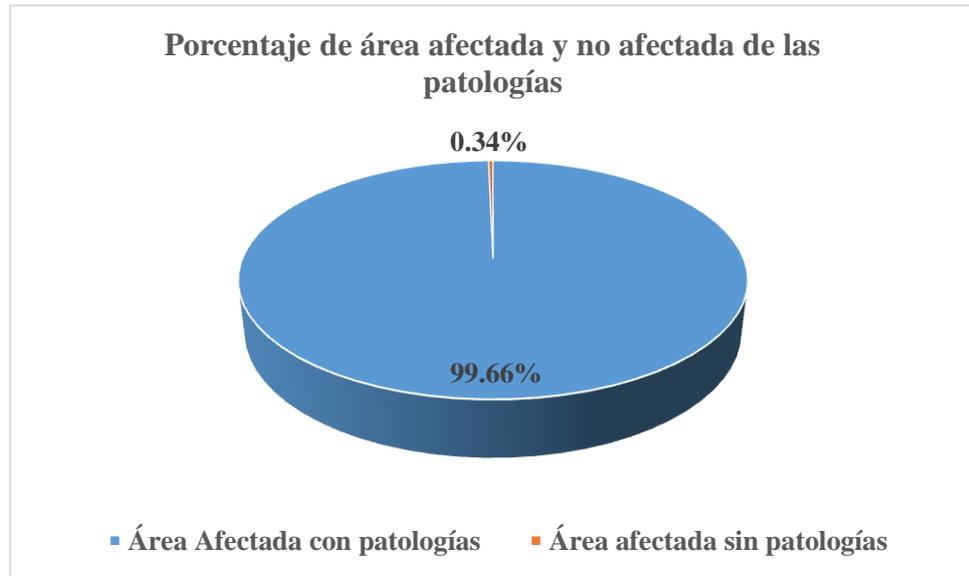
Gráfico 20. Porcentaje de área afectada y no afectada U-M 10.

Interpretación: Se puede observar que la patología de mayor incidencia es la erosión con un 50.00% y la patología que más predomina es la grieta con un 25.00%.

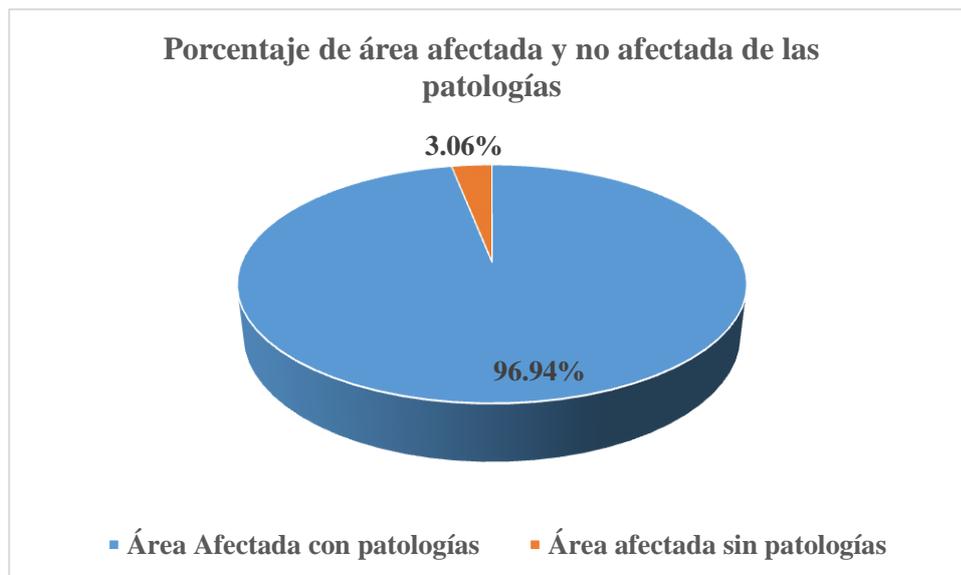
Gráfico 22. Porcentaje de área afectada y no afectada U-M 11.

Interpretación: Se puede observar que la patología de mayor incidencia es la erosión con un 50.00% y la patología que más predomina es la grieta con un 25.00%.

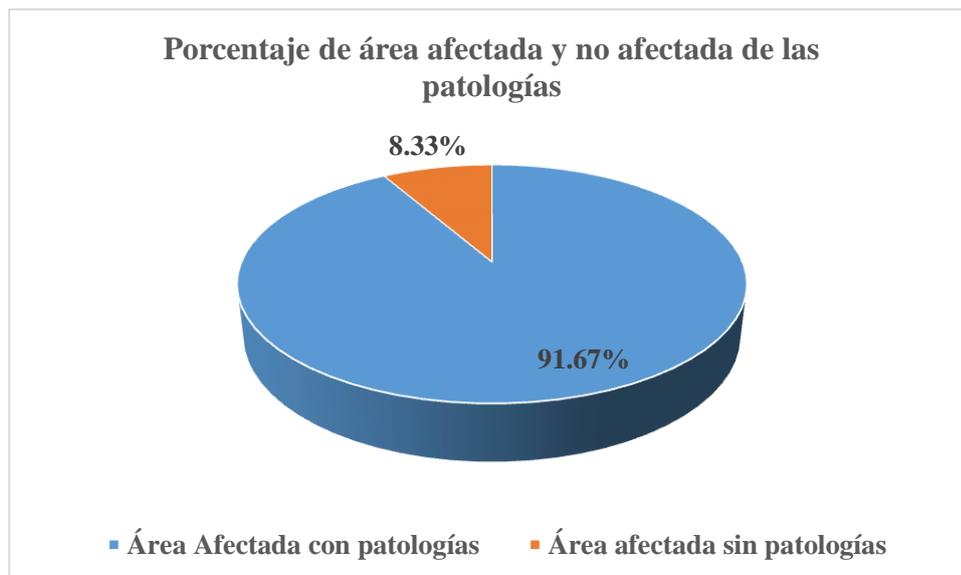
Gráfico 24. Porcentaje de área afectada y no afectada U-M 12.

Interpretación: Se puede observar que la patología de mayor incidencia es la erosión con un 50.00% y la patología que más predomina es la grieta con un 16.67%.

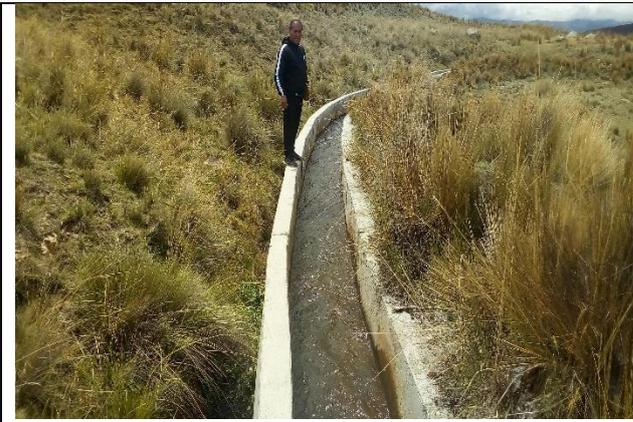
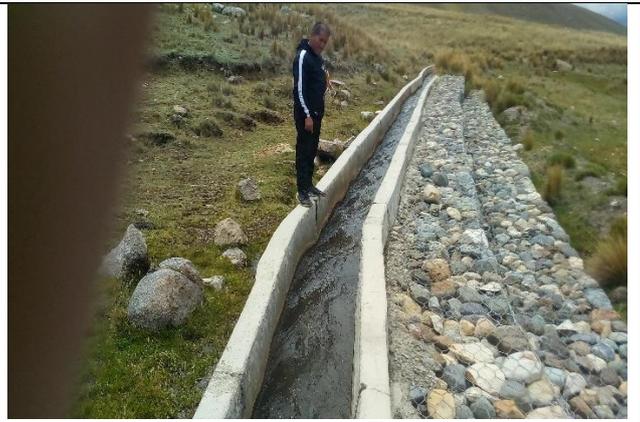
Fotografía N° 01: Vista panorámica del canal de riego
