**DETERMINACIÓN Y EVALUACIÓN DE LAS
PATOLOGÍAS DEL CONCRETO EN EL CANAL DE
REGADÍO DEL C.P. PARCAY, ENTRE LAS
PROGRESIVAS 4+000KM AL 5+000KM DEL DISTRITO
DE YURACMARCA, PROVINCIA DE HUAYLAS,
DEPARTAMENTO DE ANCASH – 2019**

**TESIS PARA OPTAR EL TÍTULO PROFESIONAL DE
INGENIERO CIVIL**

AUTOR
ABARCA RIVERA, NIGER YOSIMAR
ORCID: 0000-0002-9460-6550

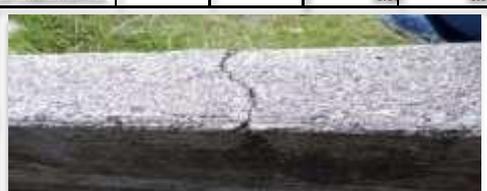
68.33%										
MARGEN	PATOLOGIAS	NUMERO	AREA (m2)	MEDIDAS		PROFUNDIAD (mm)	ABERTURA (mm)	AREA AFECTADA	% DE AREA AFECTADA	NIVEL DE SEVERIDAD
				LARGO	ANCHO (m2)					
I Z Q U I E R D O	GRIETAS		3.6	0.40	3.00	0.00	4.00	1.10	30.9%	MODERADO
	FISURA			0.00	0.00	0.00	0.00	0.00	0.0%	
	EROSION			6.00	0.15	2.50	0.00	0.90	25.0%	LEVE
	EFLORESCENCIA			6.00	0.05	3.00	0.00	0.30	8.3%	LEVE
AREA AFECTADA

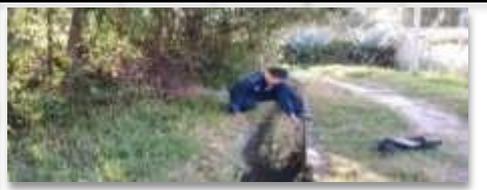
64.2%										
MARGEN	PATOLOGIAS	NUMERO	AREA (m2)	MEDIDAS		PROFUNDIAD (mm)	ABERTURA (mm)	AREA AFECTADA	% DE AREA AFECTADA	NIVEL DE SEVERIDAD
				LARGO	ANCHO (m2)					
F O N D O	GRIETAS		4.5	0.00	0.00	0.00	0.00	0.00	0.0%	
	FISURA			0.00	0.00	0.00	0.00	0.00	0.0%	
	EROSION			9.00	0.50	3.00	0.00	4.50	100.0%	LEVE
	EFLORESCENCIA			0.00	0.00	0.00	0.00	0.00	0.0%	
AREA AFECTADA

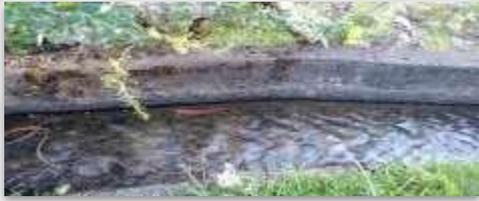
66.67%											
MARGEN	PATOLOGIAS	NUMERO	AREA (m2)	MEDIDAS		PROFUNDIAD (mm)	ABERTURA (mm)	AREA AFECTADA	% DE AREA AFECTADA	NIVEL DE SEVERIDAD	
I Z Q U I E R D O	GRIETAS		3.6	LARGO	3.00	0.40	0.00	4.00	1.10	30.9%	MODERADO
	FISURA			0.00	0.00	0.00	0.00	0.00	0.00%		
	EROSION			6.00	0.10	6.00	0.00	0.90	25.0%	MODERADO	
	EFLORESCENCIA			0.00	0.00	0.00	0.00	0.00	0.00%	LEVE	
AREA AFECTADA

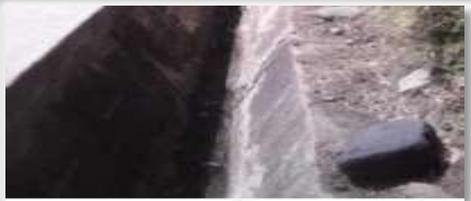
MARGEN	PATOLOGIAS	NUMERO	AREA (m2)							MEDIDAS		PROFUNDIAD (mm)
D E R E C H O	GRIETAS		3.6	LARGO	0.00	0.00	0.00	0.00	0.00%			
	FISURA			ANCHO (m2)	0.40	0.40	0.00	0.60	0.08	2.22%	MODERADO	
	EROSION					6.00	0.15	2.50	0.00	0.90	25.00%	LEVE
	EFLORESCENCIA					6.00	0.05	3.50	0.00	0.30	8.33%	LEVE
AREA AFECTADA

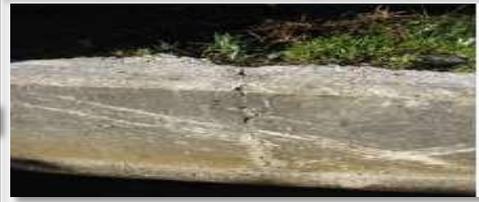
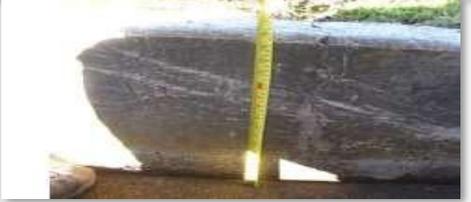
MARGEN	PATOLOGIAS	NUMERO	AREA (m2)	MEDIDAS		PROFUNDIAD (mm)	ABERTURA (mm)	AREA AFECTADA	% DE AREA AFECTADA	NIVEL DE SEVERIDAD		
F O N D O	GRIETAS		3.6	LARGO	0.40	3.00	0.00	3.00	0.83	23.1%	MODERADO	
	FISURA			ANCHO (m2)	0.00	0.00	0.00	0.00	0.00	0.0%		
	EROSION					6.00	0.10	3.00	0.00	0.60	16.7%	LEVE
	EFLORESCENCIA					0.00	0.00	0.00	0.00	0.00	0.0%	
AREA AFECTADA

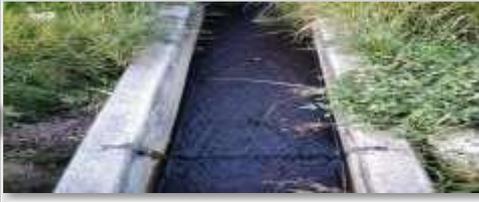
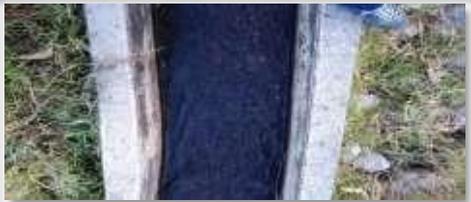
MARGEN	PATOLOGIAS	NUMERO	AREA (m2)	MEDIDAS		PROFUNDIAD (mm)	ABERTURA (mm)	AREA AFECTADA	% DE AREA AFECTADA	NIVEL DE SEVERIDAD		
I Z Q U I E R D O	GRIETAS		4.5	LARGO	0.00	0.00	0.00	0.00	0.00	0.0%		
	FISURA			ANCHO (m)	0.00	0.00	0.00	0.00	0.00	0.0%		
	EROSION					9.00	0.50	3.00	0.00	4.50	100.0%	LEVE
	EFLORESCENCIA					0.00	0.00	0.00	0.00	0.00	0.0%	
AREA AFECTADA

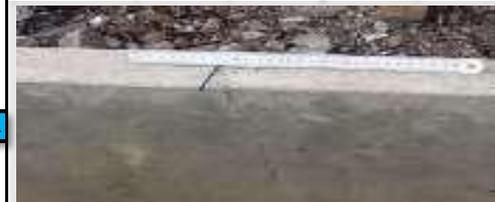
MARGEN	PATOLOGIAS	NUMERO	AREA (m2)	MEDIDAS		PROFUNDIDAD (mm)	ABERTURA (mm)	AREA AFECTADA	% DE AREA AFECTADA	NIVEL DE SEVERIDAD
D E R E C H O	GRIETAS		3.6	3.00	0.40	0.00	7.00	1.20	33.33%	SEVERO
	FISURA			0.00	0.00	0.00	0.00	0.00	0.00%	
	EROSION			6.00	0.05	3.00	0.00	0.30	8.33%	LEVE
	EFLORESCENCIA			0.00	0.00	0.00	0.00	0.00	0.00%	
AREA AFECTADA

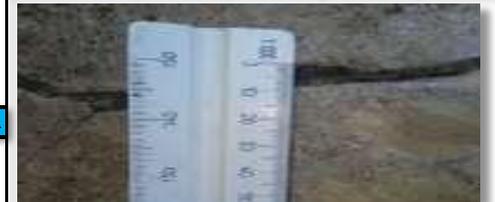
AREA AFECTADA		41.67%								
MARGEN	PATOLOGIAS	NUMERO	AREA (m2)	MEDIDAS		PROFUNDIDAD (mm)	ABERTURA (mm)	AREA AFECTADA	% DE AREA AFECTADA	NIVEL DE SEVERIDAD
I Z Q U I E R D O	GRIETAS		3.6	3.00	0.40	0.00	8.00	2.22	61.7%	SEVERO
	FISURA			0.00	0.00	0.00	0.00	0.00	0.0%	
	EROSION			6.00	0.05	2.00	0.00	0.30	8.3%	LEVE
	EFLORESCENCIA			0.00	0.00	0.00	0.00	0.00	0.0%	
AREA AFECTADA

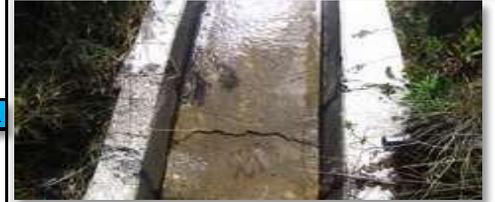
AREA AFECTADA		70.1%								
MARGEN	PATOLOGIAS	NUMERO	AREA (m2)	MEDIDAS		PROFUNDIDAD (mm)	ABERTURA (mm)	AREA AFECTADA	% DE AREA AFECTADA	NIVEL DE SEVERIDAD
F O N D O	GRIETAS		4.5	0.00	0.00	0.00	0.00	0.00	0.0%

FISURA			0.00	0.00	0.00	0.00	0.00	0.0%	
	EROSION			9.00	0.50	3.00	0.00	4.50	100.0%	LEVE
	EFLORESCENCIA			0.00	0.00	0.00	0.00	0.00	0.0%	
AREA AFECTADA

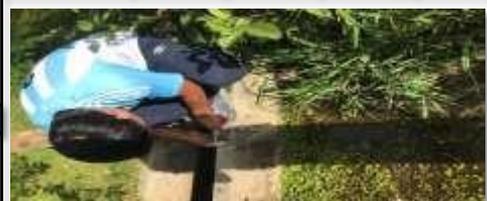
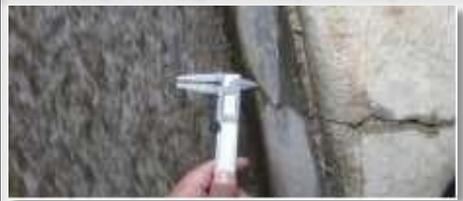
MARGEN	PATOLOGIAS	NUMERO	AREA (m2)	MEDIDAS		PROFUNDIAD (mm)	ABERTURA (mm)	AREA AFECTADA	% DE AREA AFECTADA	NIVEL DE SEVERIDAD
D E R E C H O	GRIETAS		3.6	LARGO	ANCHO (m2)					SEVERO
	FISURA			3.00	0.40	0.00	5.00	1.20	33.33%	
	EROSION			0.00	0.00	0.00	0.00	0.00	0.00%	
	EFLORECENCIA			0.00	0.00	0.00	0.00	0.00	0.00%	LEVE

0.00	0.00	0.00	0.00	0.00	0.00%
AREA AFECTADA

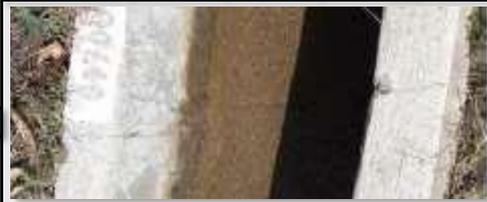
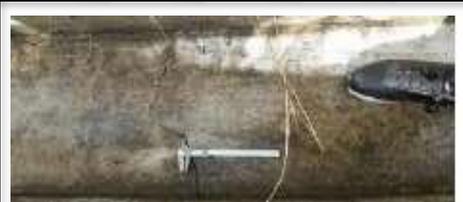
33.33%										
MARGEN	PATOLOGIAS	NUMERO	AREA (m2)	MEDIDAS		PROFUNDIAD (mm)	ABERTURA (mm)	AREA AFECTADA	% DE AREA AFECTADA	NIVEL DE SEVERIDAD
I Z Q U I E R D O	GRIETAS		3.6	LARGO	ANCHO (m2)					MODERADO
	FISURA			3.00	0.40	0.00	4.00	1.11	30.9%	
	EROSION			0.00	0.00	0.00	0.00	0.00	0.0%	
	EFLORECENCIA			0.00	0.00	0.00	0.00	0.00	0.0%

0.00	0.00	0.00	0.00	0.00	0.0%
AREA AFECTADA

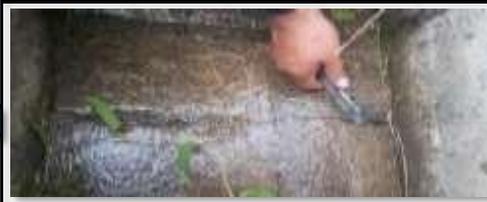
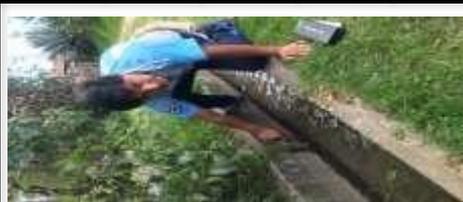
30.9%										
MARGEN	PATOLOGIAS	NUMERO	AREA (m2)	MEDIDAS		PROFUNDIAD (mm)	ABERTURA (mm)	AREA AFECTADA	% DE AREA AFECTADA	NIVEL DE SEVERIDAD
F O N D O	GRIETAS		4.5	LARGO	ANCHO (m)					MODERADO
	FISURA			3.00	0.50	0.00	4.00	1.50	33.3%	
	EROSION			0.00	0.00	0.00	0.00	0.00	0.0%	
	EFLORECENCIA			6.00	0.50	3.00	0.00	3.00	66.7%	LEVE

0.00	0.00	0.00	0.00	0.00	0.0%
AREA AFECTADA

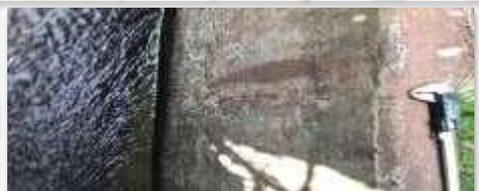
MARGEN	PATOLOGIAS	NUMERO	AREA (m2)	MEDIDAS		PROFUNDIAD (mm)	ABERTURA (mm)	AREA AFECTADA	% DE AREA AFECTADA	NIVEL DE SEVERIDAD
D E R E C H O	GRIETAS		3.6	LARGO	ANCHO (m2)					
	FISURA			3.00	0.40	0.00	4.00	1.20	33.33%	MODERADO
	EROSION			0.10	0.40	0.00	1.00	0.00	1.11%	MODERADO
	EFLORECENCIA			6.00	0.20	3.00	0.00	1.20	33.33%	LEVE
AREA AFECTADA

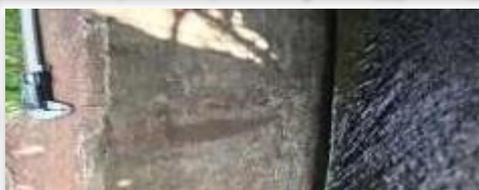
67.78%										
MARGEN	PATOLOGIAS	NUMERO	AREA (m2)	MEDIDAS		PROFUNDIAD (mm)	ABERTURA (mm)	AREA AFECTADA	% DE AREA AFECTADA	NIVEL DE SEVERIDAD
I Z Q U I E R D O	GRIETAS		3.6	LARGO	ANCHO (m2)					
	FISURA			3.00	0.40	0.00	4.00	1.10	30.9%	MODERADO
	EROSION			0.00	0.00	0.00	0.00	0.00	0.00%	
	EFLORECENCIA			6.00	0.10	4.00	0.00	0.90	25.0%	LEVE
AREA AFECTADA

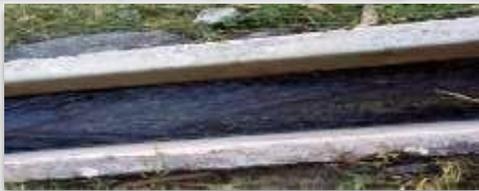
64.2%										
MARGEN	PATOLOGIAS	NUMERO	AREA (m2)	MEDIDAS		PROFUNDIAD (mm)	ABERTURA (mm)	AREA AFECTADA	% DE AREA AFECTADA	NIVEL DE SEVERIDAD
F O N D O	GRIETAS		4.5	LARGO	ANCHO (m2)					
	FISURA			0.00	0.00	0.00	0.00	0.00	0.00%	
	EROSION			0.00	0.50	3.00	0.00	4.50	100.0%	LEVE
	EFLORECENCIA			0.00	0.00	0.00	0.00	0.00	0.00%	
AREA AFECTADA

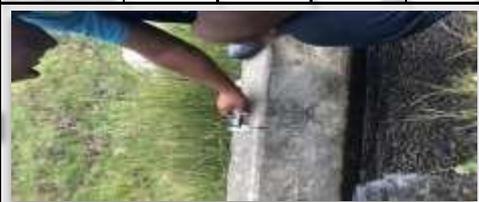
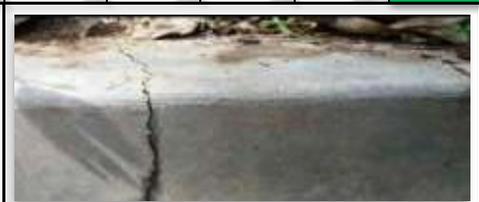
MARGEN	PATOLOGIAS	NUMERO	AREA (m2)	MEDIDAS		PROFUNDIDAD (mm)	ABERTURA (mm)	AREA AFECTADA	% DE AREA AFECTADA	NIVEL DE SEVERIDAD
D E R E C H O	GRIETAS		3.6	LARGO	ANCHO (m2)					SEVERO
	FISURA			3.00	0.40	0.00	7.00	1.20	33.33%	
	EROSION			0.00	0.00	0.00	0.00	0.00	0.00%	LEVE
	EFLORESCENCIA			0.00	0.00	0.00	0.00	0.00	0.00%	LEVE
AREA AFECTADA

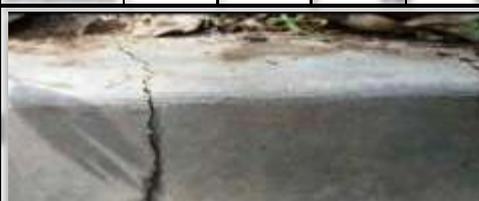
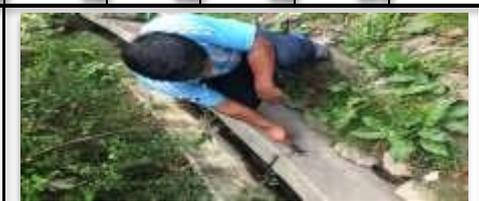
33.33%										
MARGEN	PATOLOGIAS	NUMERO	AREA (m2)	MEDIDAS		PROFUNDIDAD (mm)	ABERTURA (mm)	AREA AFECTADA	% DE AREA AFECTADA	NIVEL DE SEVERIDAD
I Z Q U I E R D O	GRIETAS		3.6	LARGO	ANCHO (m2)					SEVERO
	FISURA			3.00	0.40	0.00	6.00	1.60	46.3%	
	EROSION			0.00	0.00	0.00	0.00	0.00	0.00%	
	EFLORESCENCIA			0.00	0.00	0.00	0.00	0.00	0.00%	
AREA AFECTADA

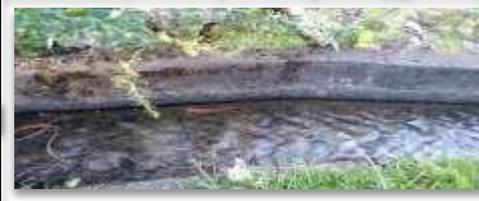
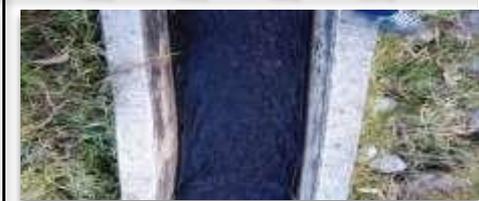
46.3%										
MARGEN	PATOLOGIAS	NUMERO	AREA (m2)	MEDIDAS		PROFUNDIDAD (mm)	ABERTURA (mm)	AREA AFECTADA	% DE AREA AFECTADA	NIVEL DE SEVERIDAD
F O N D O	GRIETAS		4.5	LARGO	ANCHO (m2)					
	FISURA			0.00	0.00	0.00	0.00	0.00	0.00%	
	EROSION			9.00	0.50	3.00	0.00	4.50	100.0%	LEVE
	EFLORESCENCIA			0.00	0.00	0.00	0.00	0.00	0.00%	
AREA AFECTADA

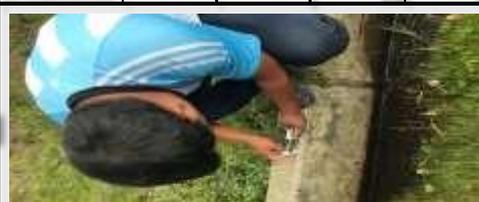
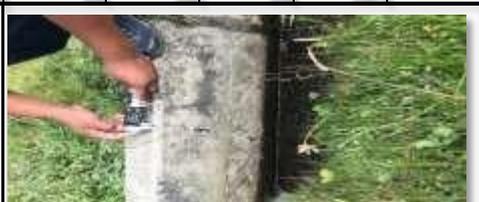
MARGEN	PATOLOGIAS	NUMERO	AREA (m2)	MEDIDAS		PROFUNDIDAD (mm)	ABERTURA (mm)	AREA AFECTADA	% DE AREA AFECTADA	NIVEL DE SEVERIDAD
D E R E C H O	GRIETAS		3.6	LARGO	ANCHO (m)					MODERADO
	FISURA			3.00	0.40	0.00	4.00	1.20	33.33%	
	EROSION			0.00	0.00	0.00	0.00	0.00	0.00%	
	EFLORESCENCIA			6.00	0.25	2.50	0.00	1.50	41.67%	LEVE
AREA AFECTADA

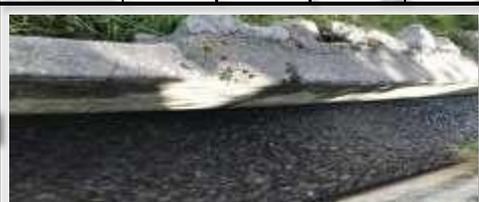
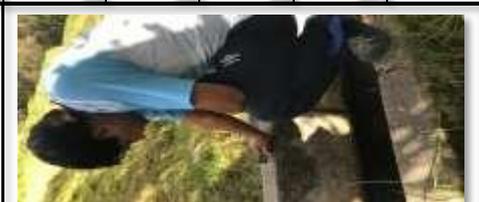
75.00%										
MARGEN	PATOLOGIAS	NUMERO	AREA (m2)	MEDIDAS		PROFUNDIDAD (mm)	ABERTURA (mm)	AREA AFECTADA	% DE AREA AFECTADA	NIVEL DE SEVERIDAD
I Z Q U I E R D O	GRIETAS		3.6	LARGO	ANCHO (m2)					MODERADO
	FISURA			3.00	0.40	0.00	4.00	1.11	30.9%	
	EROSION			0.00	0.00	0.00	0.00	0.00	0.0%	
	EFLORESCENCIA			6.00	0.20	4.00	0.00	1.20	33.3%	LEVE
AREA AFECTADA

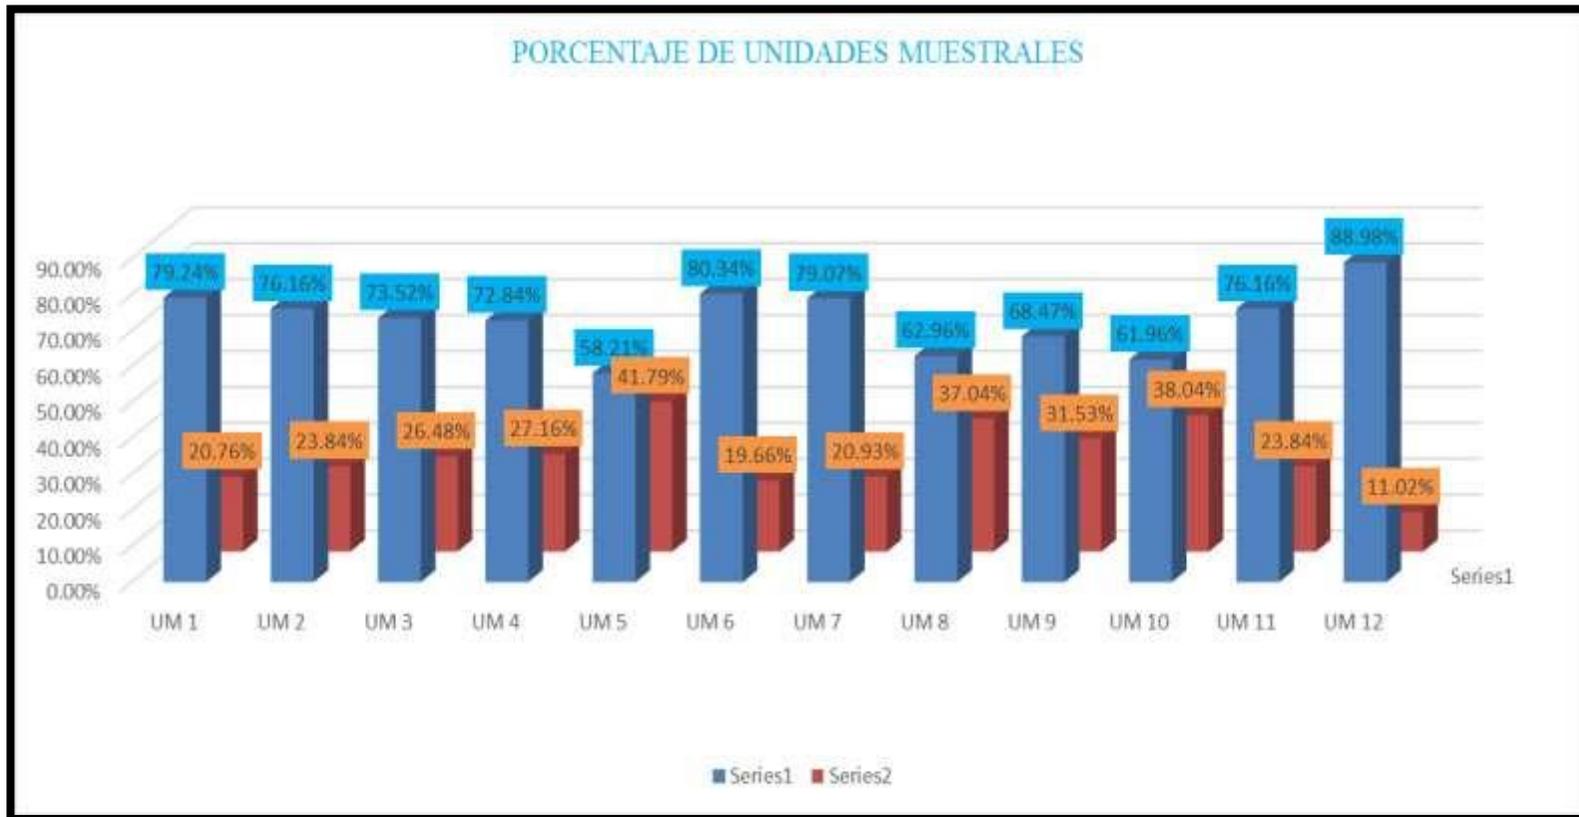
Grafico N°25. Porcentaje de toda la unidad muestral.

Interpretación. - después del análisis obtuvimos que la unida muestral más afectado por patologías es la unidad muestral 12 con un porcentaje afectado 88.98%.

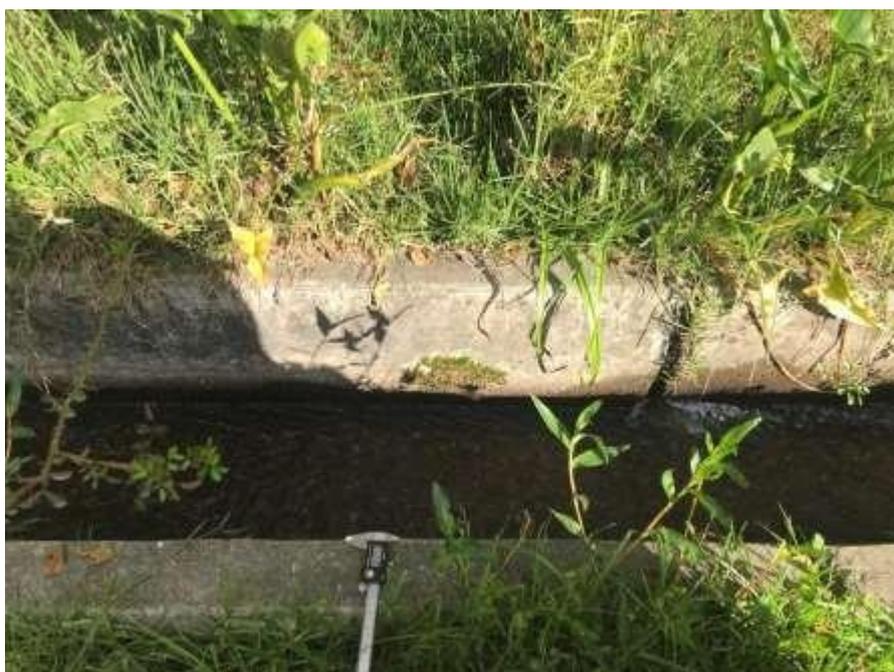
Fotografía N° 4: Presencia de fisuras

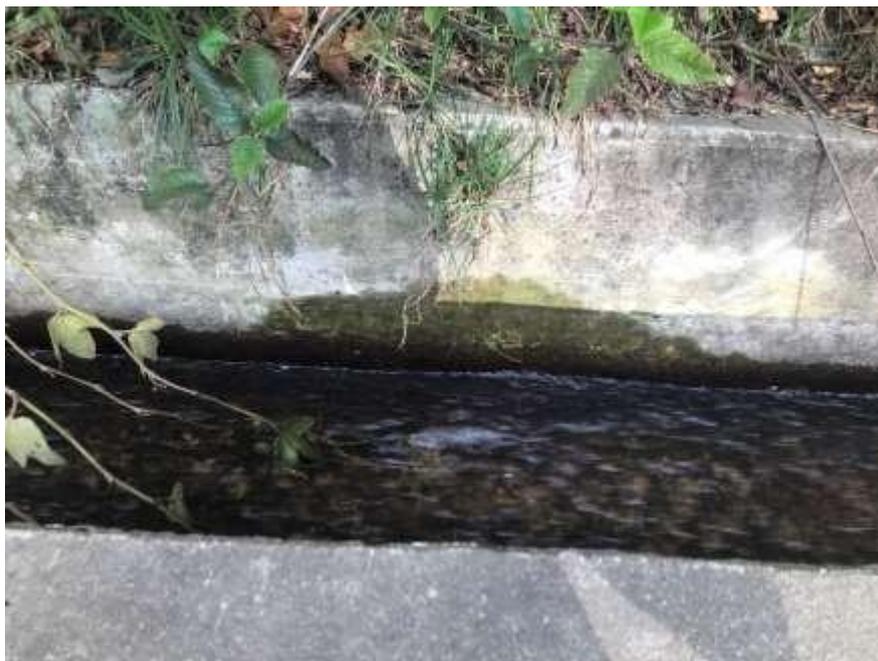
Fotografía N° 5: Se observa la presencia de eflorescencia en los muros.
