**UNIVERSIDAD CATÓLICA LOS ÁNGELES  
CHIMBOTE**

**DETERMINACIÓN Y EVALUACIÓN DE LAS  
PATOLOGÍAS DEL CONCRETO EN EL CANAL DE  
REGADIO SEDE CHANCAY – HUARAL ENTRE LAS  
PROGRESIVAS (5+000 - 6+000) KM DEL SECTOR LOS  
NATURALES A RETES, DISTRITO HUARAL,  
PROVINCIA HUARAL, DEPARTAMENTO LIMA, 2019**

**TESIS PARA OPTAR EL TÍTULO PROFESIONAL DE  
INGENIERO CIVIL**

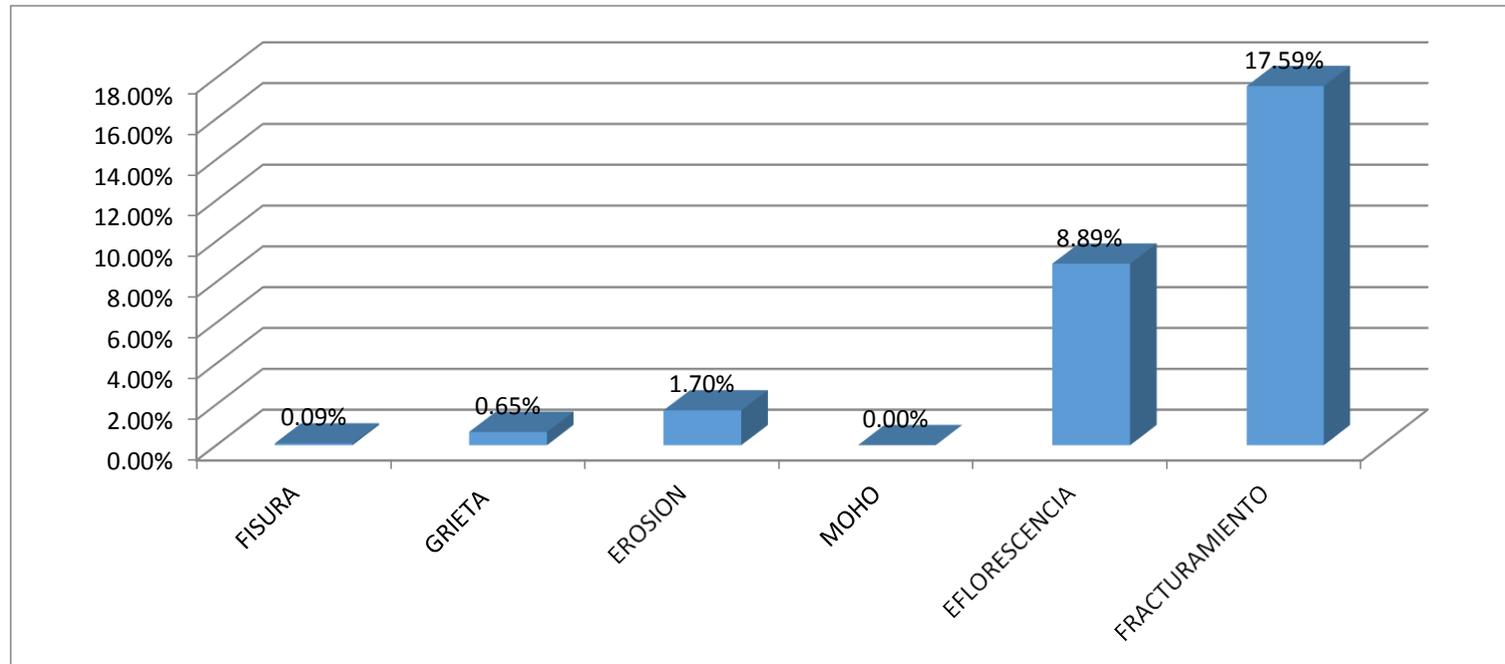
*Grafico N° 1: Porcentaje de Área afectada por Patologías U.M. 01.*

Obteniendo como patología predominante, fracturamiento con un 17.59% de área afectada en toda la estructura de la Unidad muestra 01 y un nivel de severidad “SEVERO”.

**Interpretación:** Se tiene el siguiente porcentaje de daño patológico a la estructura de la Unidad Muestral 01: fisura (0.09%), grieta (0.65%), erosión (1.70%), moho (0%), eflorescencia (8.89%), fracturamiento (17.59%). Y la patología con más predominancia encontrando es, fracturamiento con un porcentaje de 17.59 % y la menor patología encontrada es la fisura con un porcentaje de 0.09%.

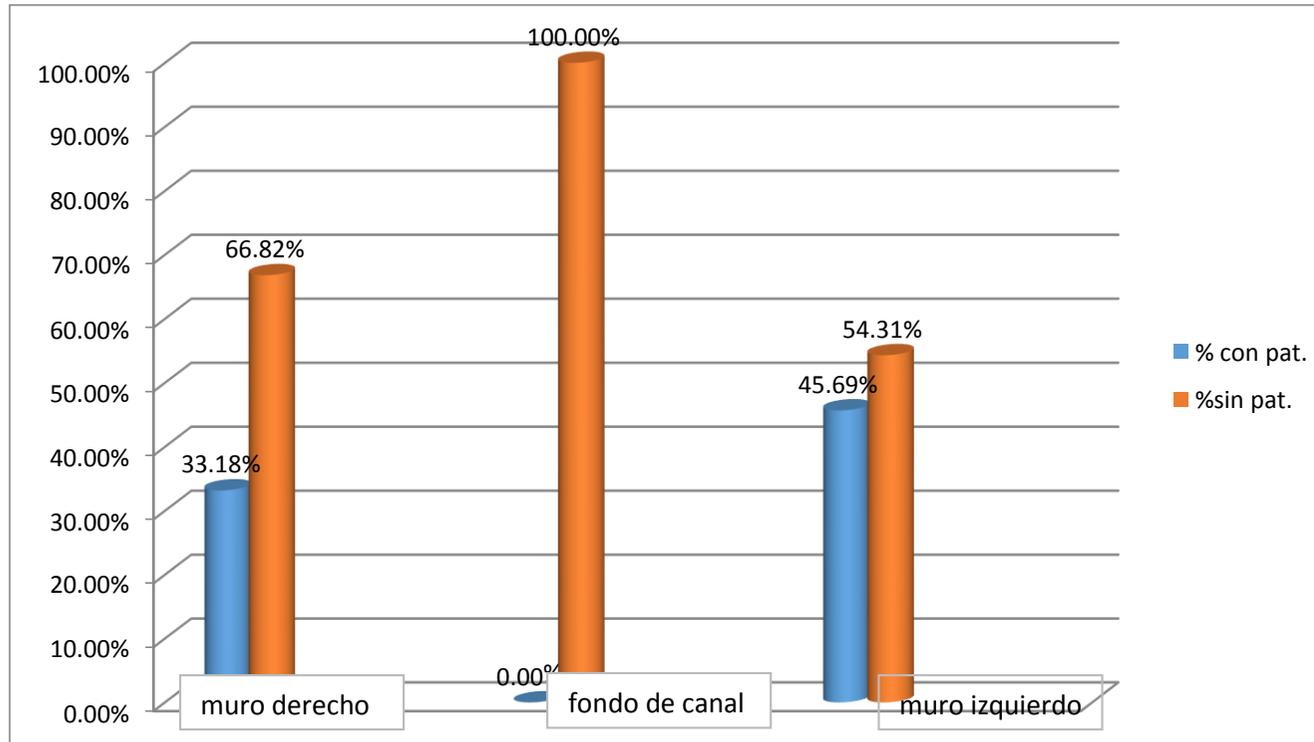
**Grafico N° 2: Porcentaje de Área afectada por Patologías por cada elemento del canal U.M. 01.**

**Interpretación:** En este gráfico se aprecia los porcentajes de área afectada por cada elemento: **En el muro derecho** se puede observar que existe un 33.18% con patologías y un 66.82% sin patologías. En el fondo de canal se aprecia un 0% de patologías y el 100% sin patologías. En el muro izquierdo se observa un 45.69% con patologías y un 54.31% sin patologías.

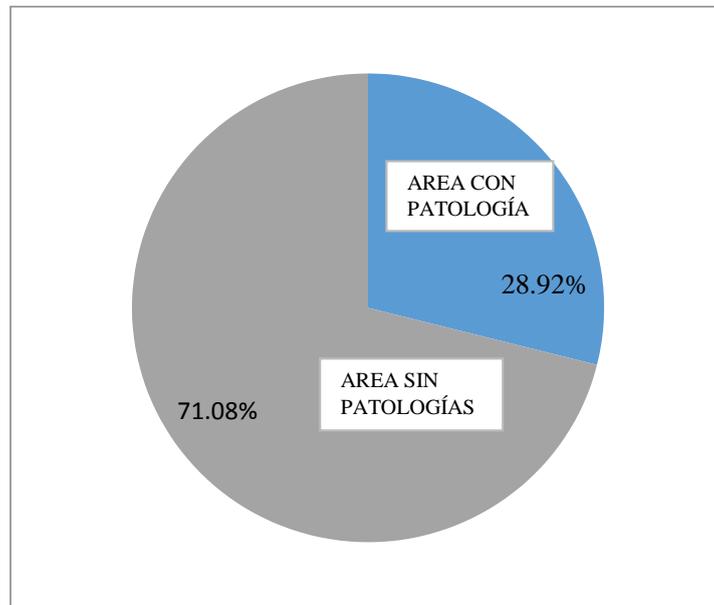
**Grafico N° 3: Porcentaje de Área afectada con Patologías y sin patologías U.M. 01.**

**Interpretación:** Se puede apreciar el porcentaje de área con patologías y sin patologías, se tiene un 71.08% de área sin patologías y un 28.92% de área con patologías.

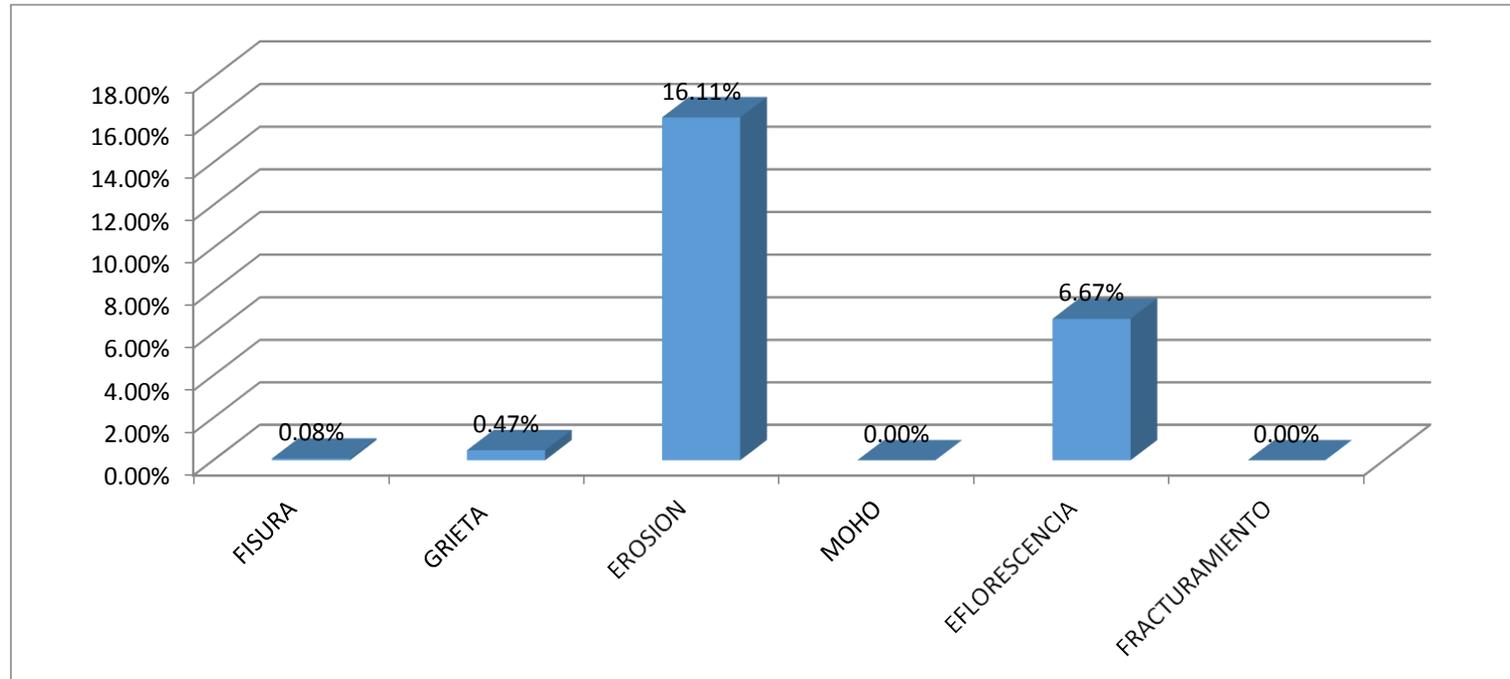
**Grafico N° 4: Porcentaje de Área afectada por Patologías U.M. 02.**

Obteniendo como patología predominante a la erosión con un 16.11% de área afectada en toda la estructura de la Unidad muestra 02 y un nivel de severidad “SEVERO”.

**Interpretación:** Se tiene el siguiente porcentaje de daño patológico a la estructura de la Unidad Muestral 02: fisura (0.08%), grieta (0.47%), erosión (16.11%), moho (0%), eflorescencia (6.67%), fracturamiento (0%). Encontrando como patología que predomina más y de mayor porcentaje a la erosión y al de menor daño patológico a la fisura.

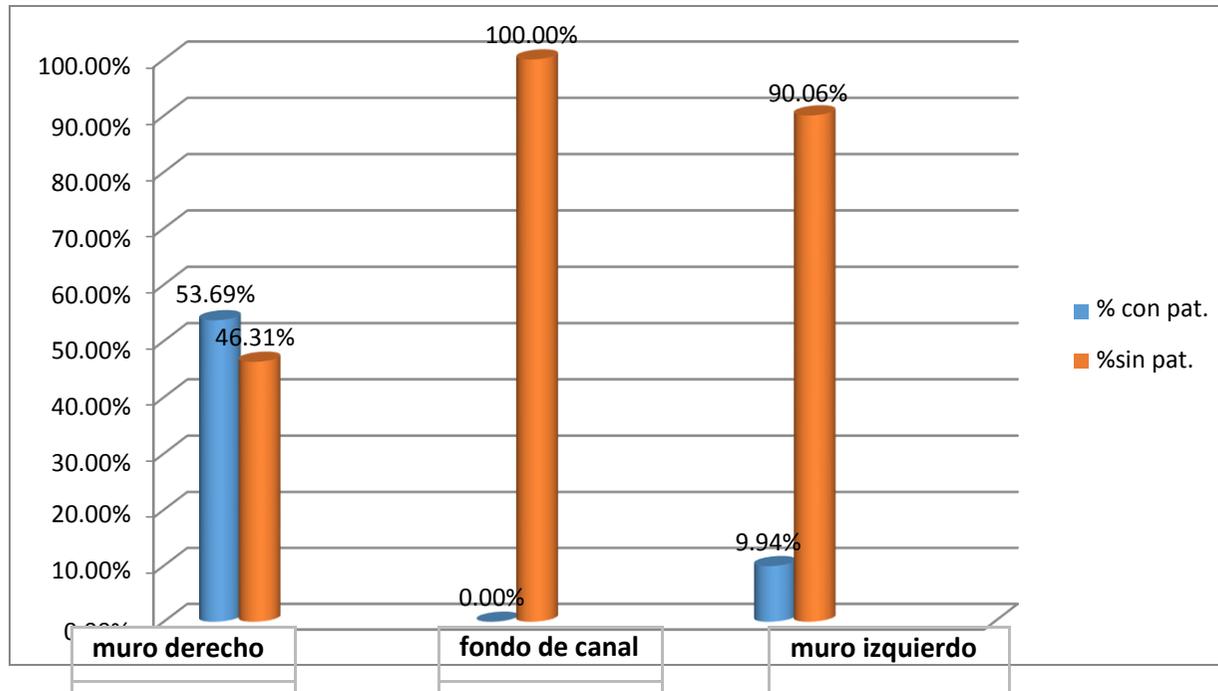
**Grafico N° 5: Porcentaje de Área afectada por Patologías por cada elemento del canal U.M. 02.**

**Interpretación:** En este gráfico se aprecia los porcentajes de área afectada por cada elemento: En el muro derecho se puede observar que existe un 53.69% de patologías y un 46.31% sin patologías. En el fondo de canal se aprecia un 0% de patologías y el 100% sin patologías. En el muro izquierdo se observa un 9.94% con patologías y un 90.06% sin patologías.

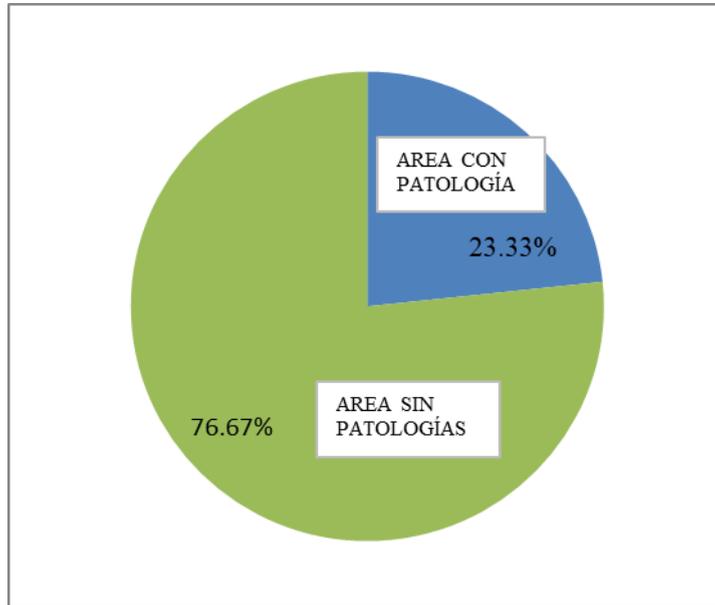
**Grafico N° 6: Porcentaje de Área afectada con Patologías y sin patologías U.M. 02.**

**Interpretación:** Se puede apreciar el porcentaje de área con patologías y sin patologías, se tiene un 76.67% de área sin patologías y un 23.33% de área con patologías.

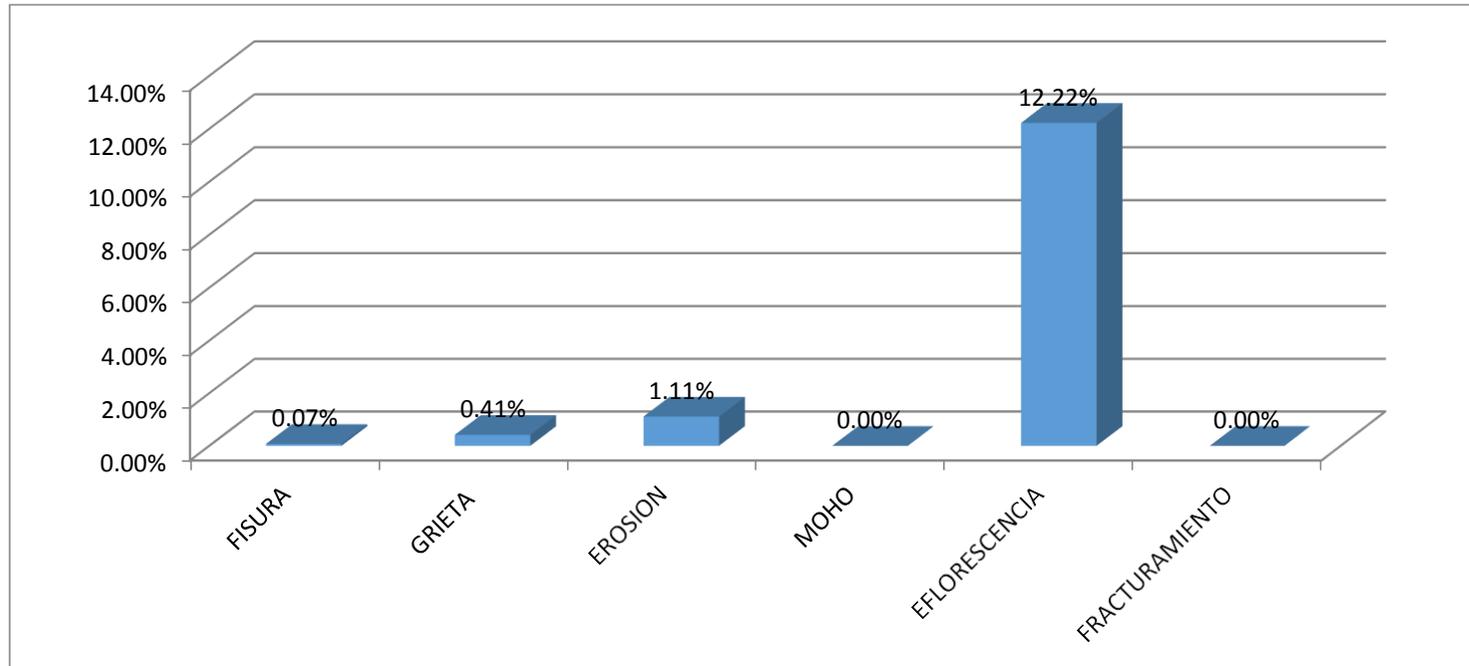
**Grafico N° 7: Porcentaje de Área afectada por Patologías U.M. 03.**

Obteniendo como patología predominante la EROSION con un 1.11% de área afectada en toda la estructura de la Unidad muestra 03 y un nivel de severidad SEVERO.

**Interpretación:** Se tiene el siguiente porcentaje de daño patológico a la estructura de la Unidad Muestral 03: fisura (0.07%), grieta (0.41%), erosión (1.11%), moho (0%), eflorescencia (12.22%), fracturamiento (0%). Encontrando como patología que predomina más y de mayor porcentaje a la eflorescencia y al de menor daño patológico a la fisura.

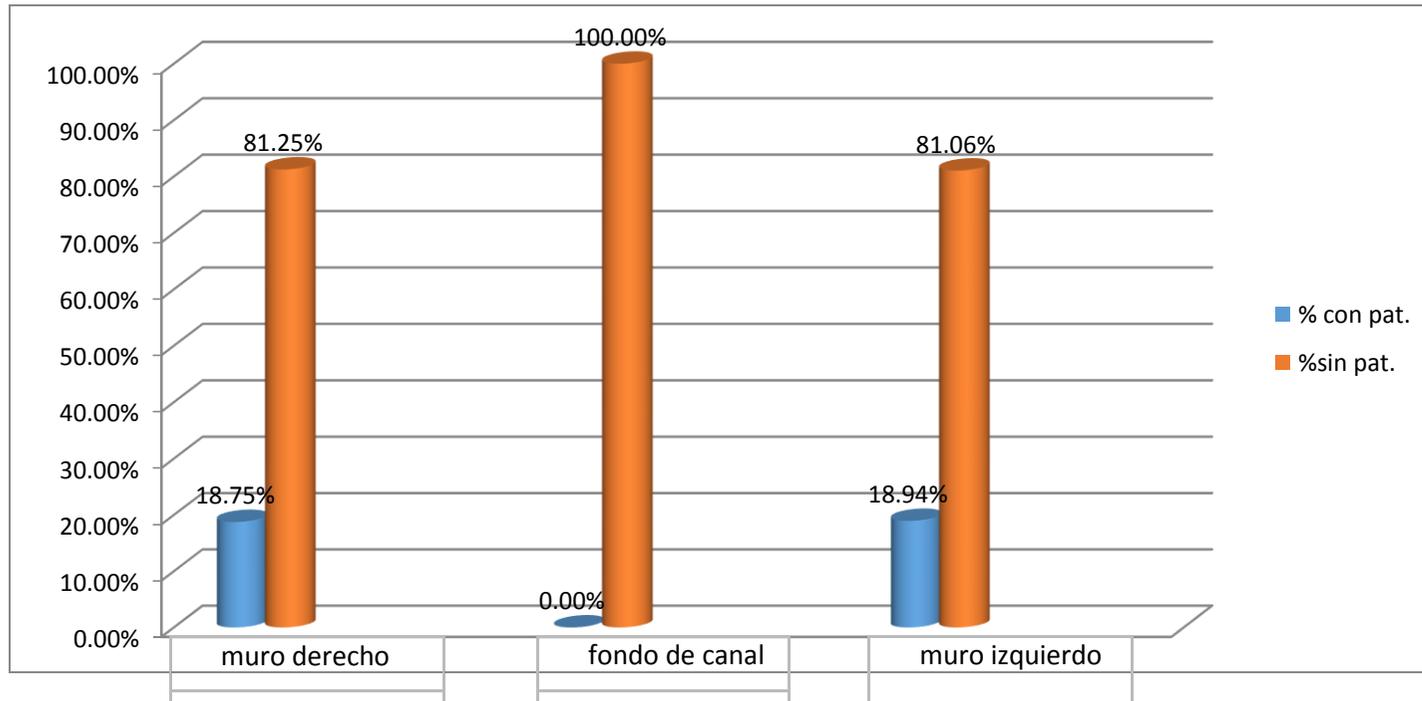
**Grafico N° 8: Porcentaje de Área afectada por Patologías por cada elemento del canal U.M. 03.**

**Interpretación:** En este gráfico se aprecia los porcentajes de área afectada por cada elemento: En el muro derecho se puede observar que existe un 18.75% de patologías y un 81.25% sin patologías. En el fondo de canal se aprecia un 0% de patologías y el 100% sin patologías. En el muro izquierdo se observa un 18.94% con patologías y un 81.06% sin patologías.

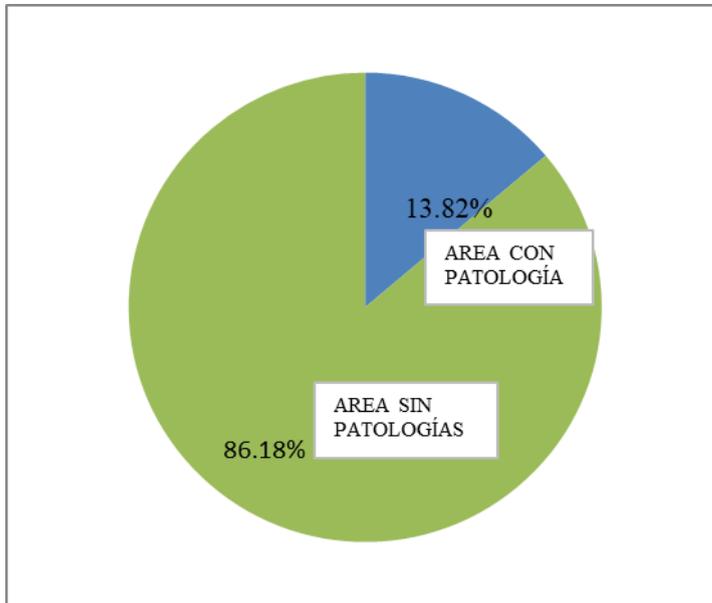
*Grafico N° 9: Porcentaje de Área afectada con Patologías y sin patologías U.M. 03.*

**Interpretación:** Se puede apreciar el porcentaje de área con patologías y sin patologías, se tiene un 86.18% de área sin patologías y un 13.82% de área con patologías.

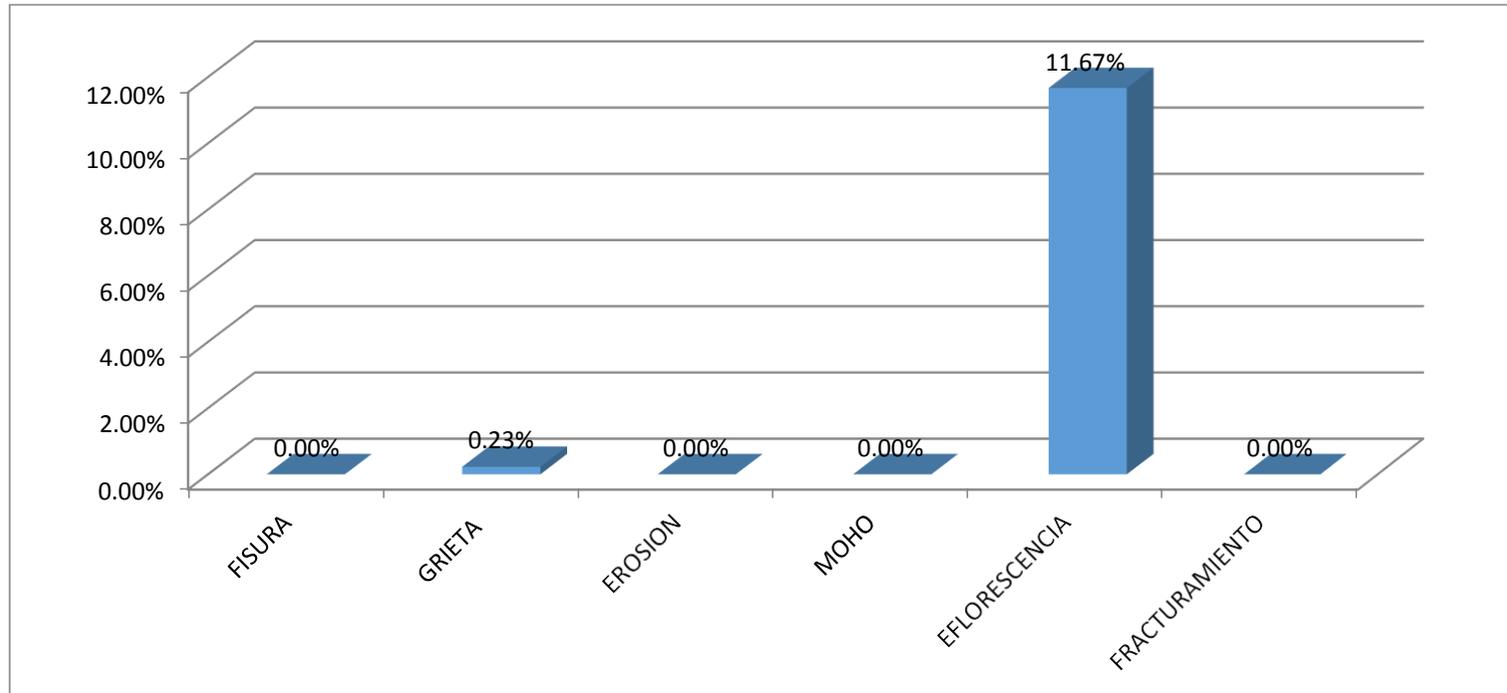
**Grafico N° 10: Porcentaje de Área afectada por Patologías U.M. 04.**

Obteniendo como patología predominante a la grieta con un 0.23% de área afectada en toda la estructura de la Unidad muestra 04 y un nivel de severidad “SEVERO”.

**Interpretación:** Se tiene el siguiente porcentaje de daño patológico a la estructura de la Unidad Muestral 04: fisura (0%), grieta (0.23%), erosión (0%), moho (0%), eflorescencia (11.67%), fracturamiento (0%). Encontrando como patología que predomina a la grieta y la de mayor incidencia la eflorescencia

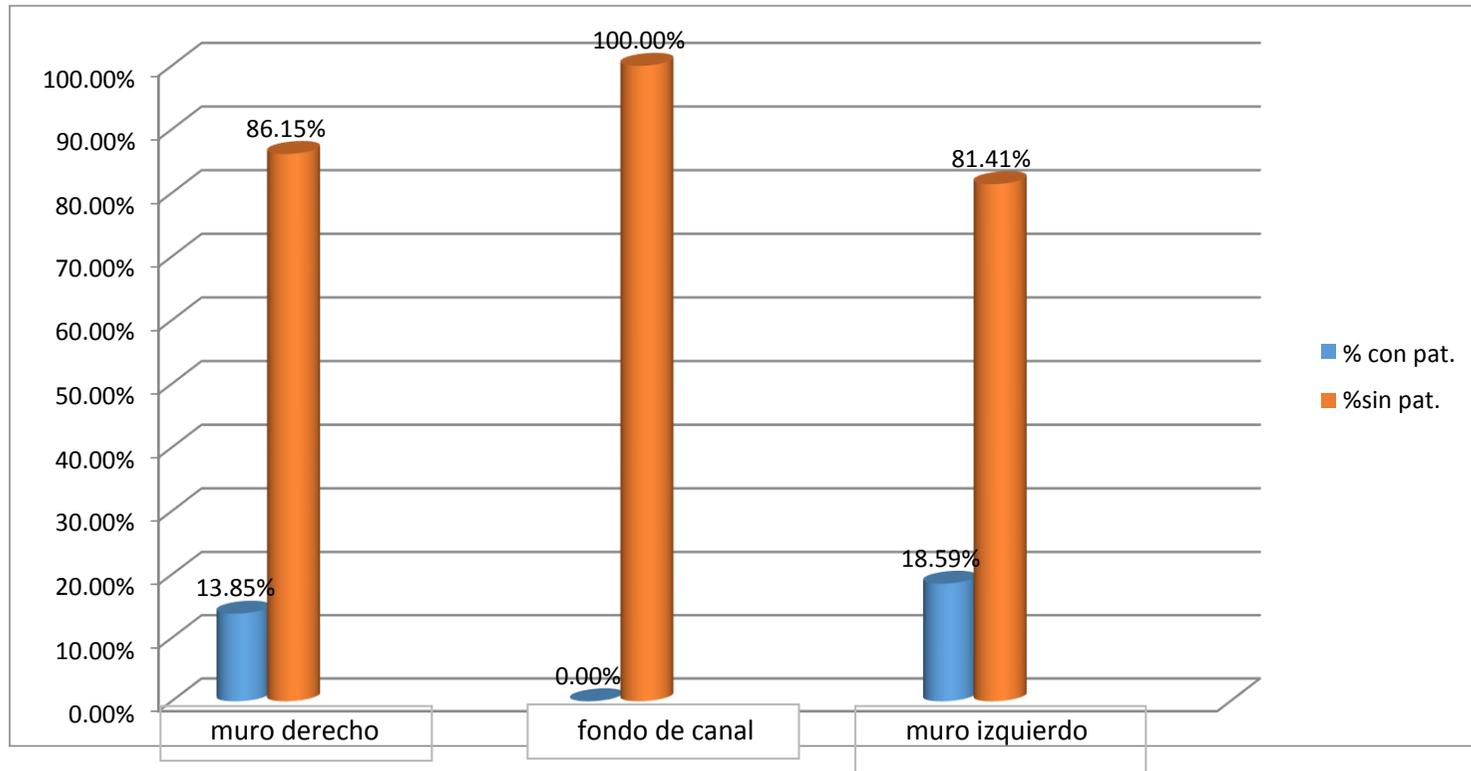
**Grafico N° 11: Porcentaje de Área afectada por Patologías por cada elemento del canal U.M. 04.**

**Interpretación:** En este gráfico se aprecia los porcentajes de área afectada por cada elemento: En el muro derecho se puede observar que existe un 13.85% de patologías y un 86.15% sin patologías. En el fondo de canal se aprecia un

100% de patologías y el 0% sin patologías. En el muro izquierdo se observa un 18.59% con patologías y un 81.41% sin patologías.

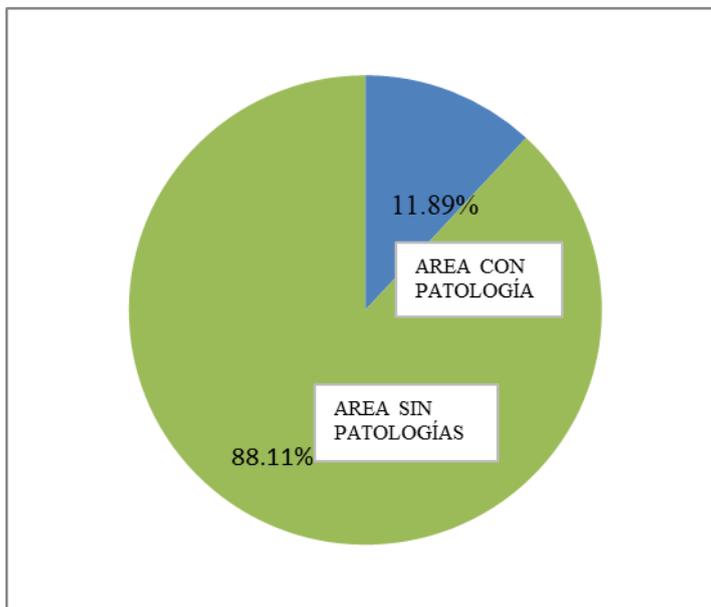
**Grafico N° 12: Porcentaje de Área afectada con Patologías y sin patologías U.M. 04.**

**Interpretación:** Se puede apreciar el porcentaje de área con patologías y sin patologías, se tiene un 61.44% de área sin patologías y un 38.56% de área con patologías.

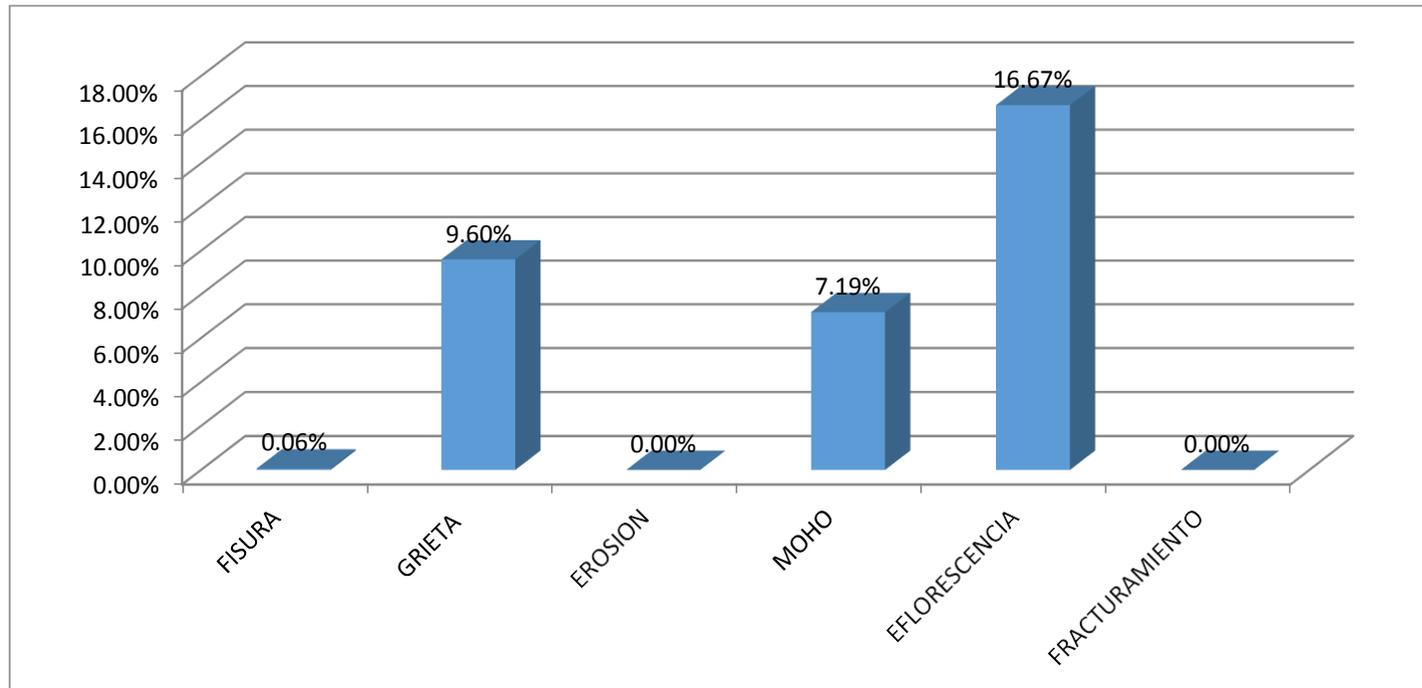
*Grafico N° 13: Porcentaje de Área afectada por Patologías U.M. 05.*

Obteniendo como patología predominante la GRIETA con un 9.60 % de área afectada en toda la estructura de la Unidad muestra 05 y un nivel de severidad “SEVERO”.

**Interpretación:** Se tiene el siguiente porcentaje de daño patológico a la estructura de la Unidad Muestral 05: fisura (0.05%), grieta (9.60%), erosión (0%), mohos (7.19%), eflorescencia (16.67%), fracturamiento (0%). Encontrando como patología que predomina más la grieta y la de mayor incidencia es la eflorescencia.

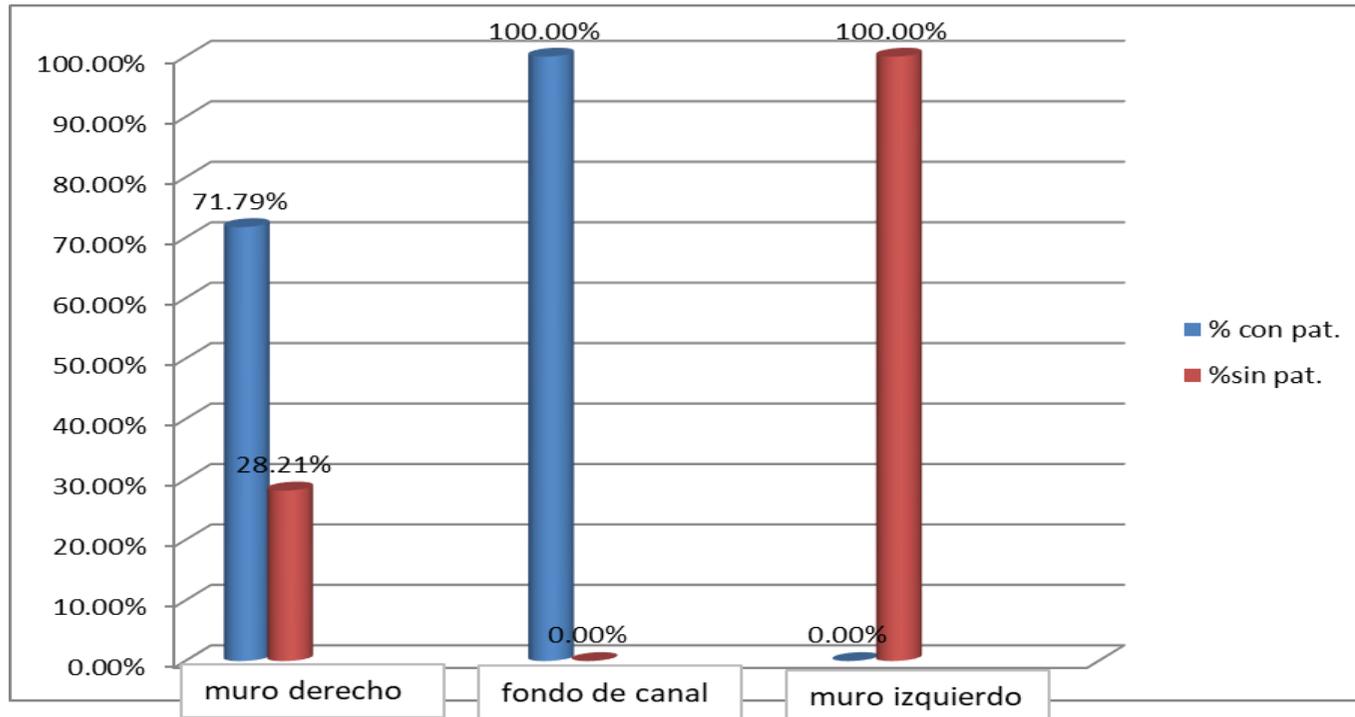
**Grafico N° 14: Porcentaje de Área afectada por Patologías por cada elemento del canal U.M. 05.**

**Interpretación:** En este gráfico se aprecia los porcentajes de área afectada por cada elemento: En el muro derecho se puede observar que existe un 71.79% de patologías y un 28.21% sin patologías. En el fondo de canal se aprecia un 100% con patologías. En el muro izquierdo se observa un 80.00% con patologías y un 20.00% sin patologías.

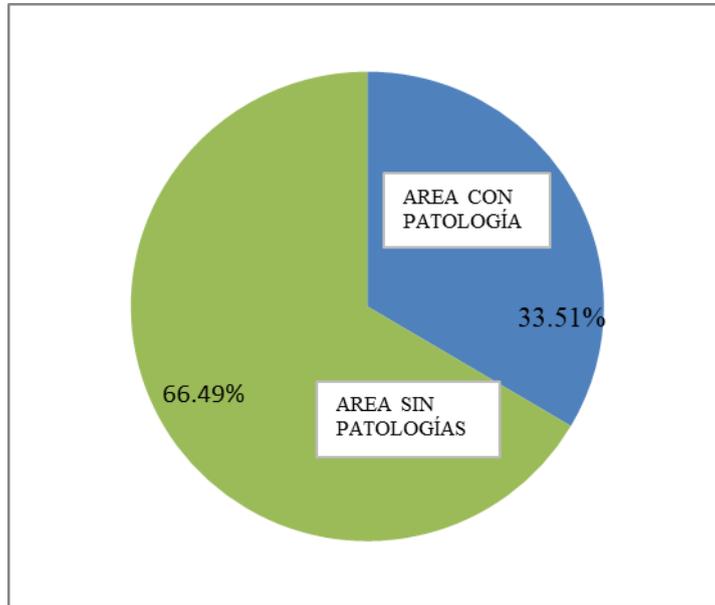
**Grafico N° 15: Porcentaje de Área afectada con Patologías y sin patologías U.M. 05.**

**Interpretación:** Se puede apreciar el porcentaje de área con patologías y sin patologías, se tiene un 10.49% de área sin patologías y un 89.51% de área con patologías.

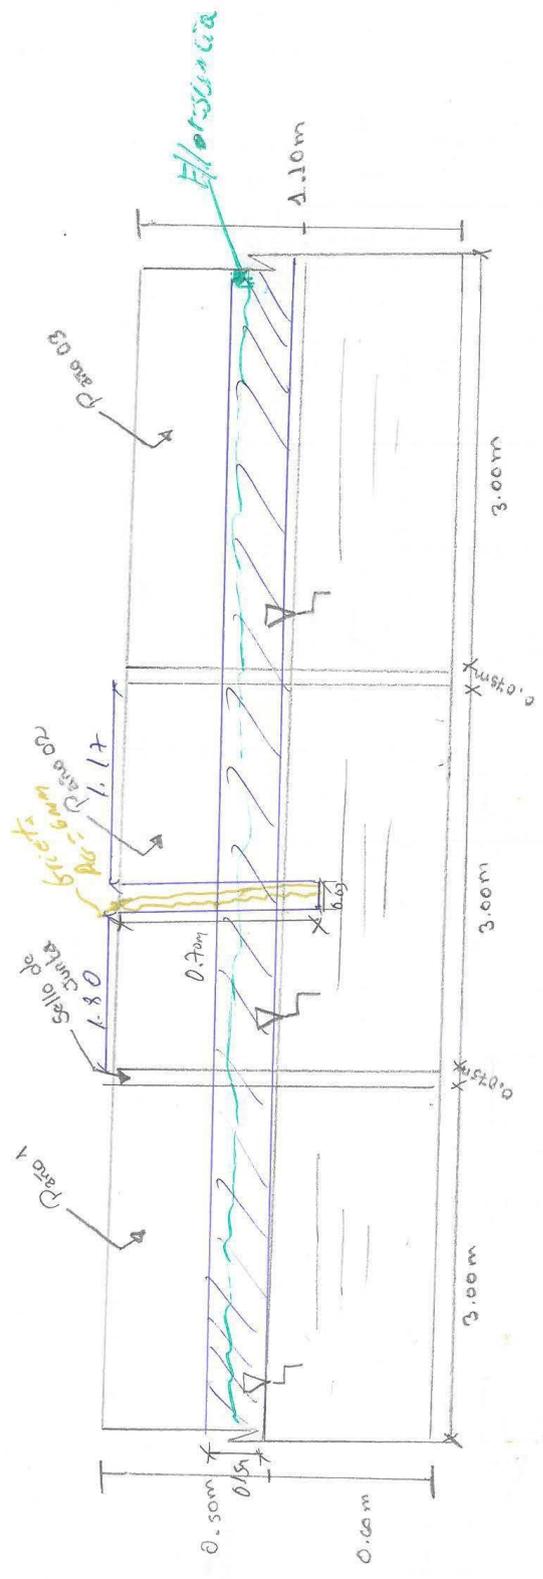
Unidad muestra 04

5+140 Km - 5+149 Km

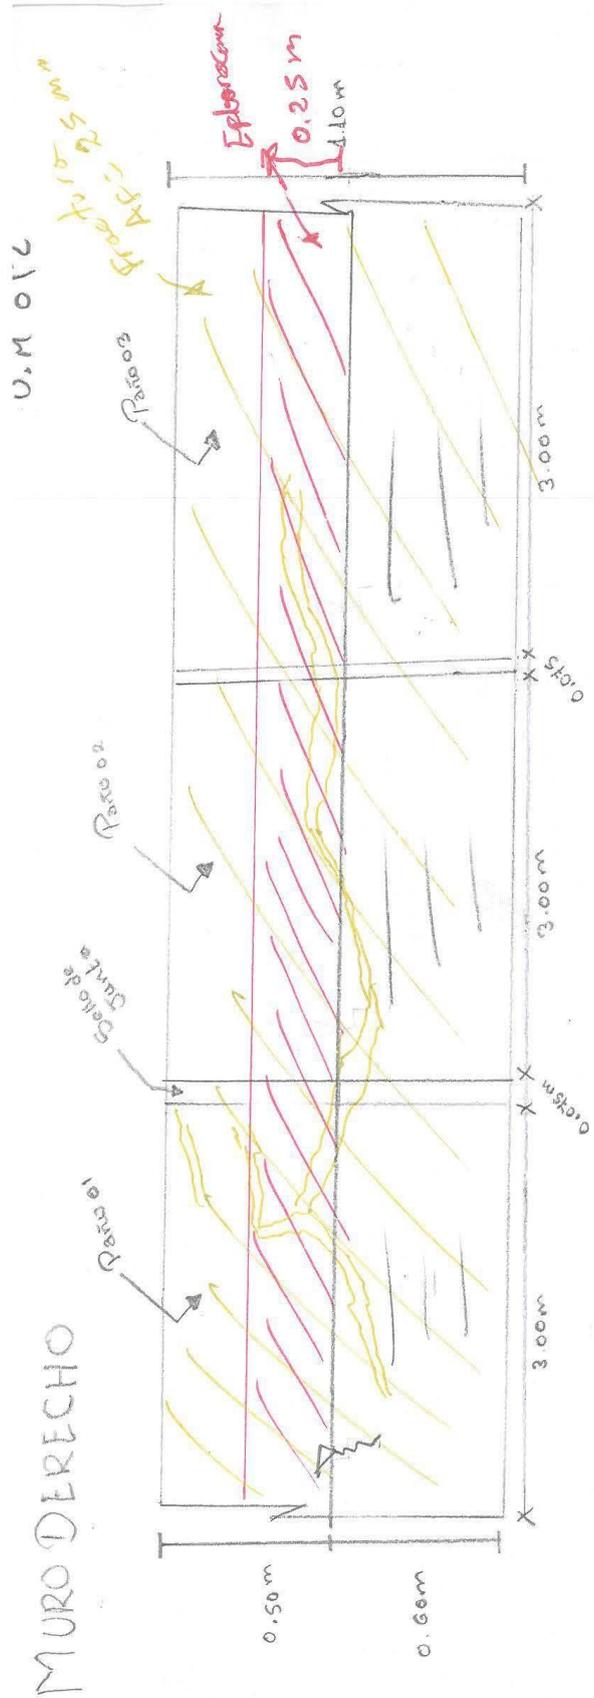
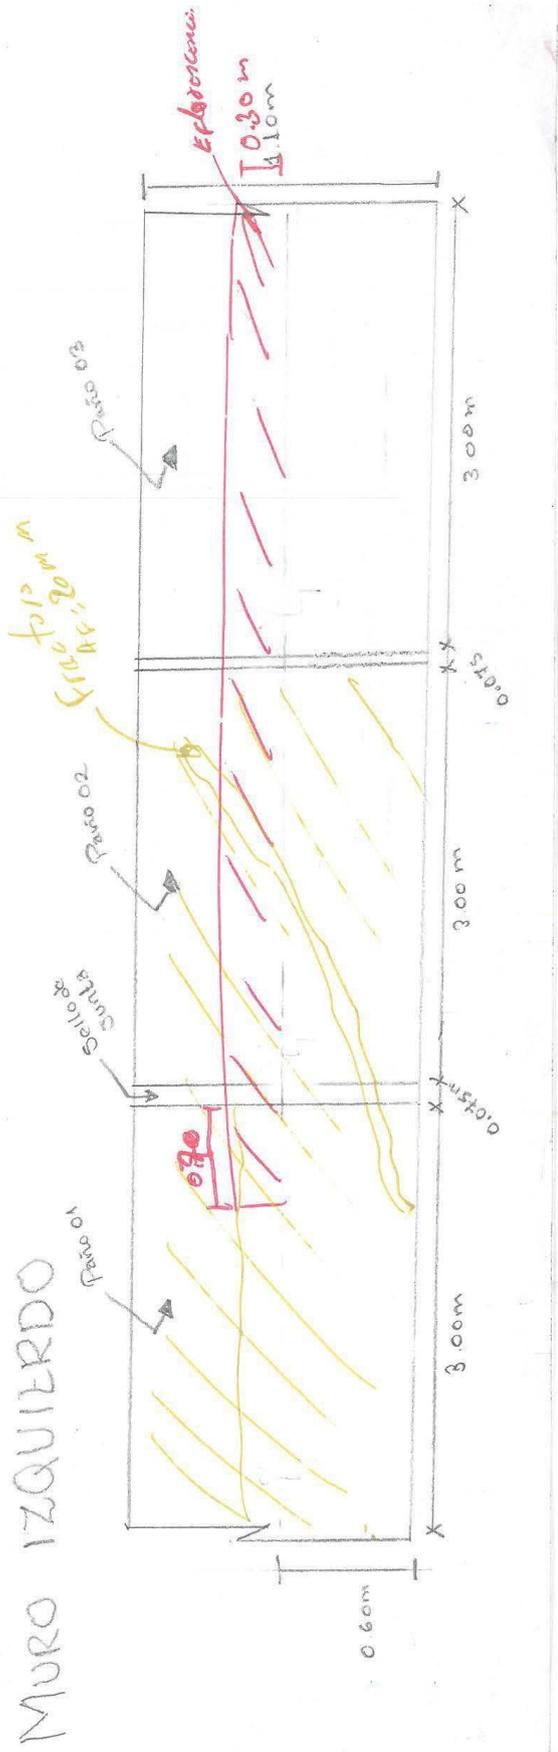
U.M 12

❖ **Unidad muestral N° 12:** Esta unidad muestral tiene un área evaluada de 27 m<sup>2</sup> la cual 20.76 tiene un área afectada y el no afectada de un 6.74 dando como respuesta la patología con mayor predominancia es la Fracturamiento 61.11% y con un nivel de severidad SEVERO.

Este daño es cuando el canal presenta agrietamientos en bloques de tamaño mayor de 0.30 m x 0,30 m. de lo contrario deberán reportarse como grietas. Al superarse la capacidad resistente del material que constituye el elemento estructural, por la acción de sobrecargas por eventos imprevistos en el diseño (cambios en las solicitaciones), se produce deficiencia estructural que se manifiesta por grietas y deflexiones. Durante la inspección deberá registrarse la severidad, el área afectada en metros cuadrados m<sup>2</sup>, adicionalmente deberá indicarse si hay pérdida del concreto, indicando el área faltante.<sup>(32)</sup>

- ❖ Para el tema de Grietas y Fractura, en caso de ser severo se retirará todo el paño y se volverá a construir realizando el debido proceso constructivo y supervisión de ingenieros especialista en obras hidráulicas. Se tendrá en cuenta al momento de realizar las juntas el diseño de una junta de construcción.
