**DETERMINACIÓN Y EVALUACIÓN DE PATOLOGÍAS
EN EL CANAL DE RIEGO VINCOCOTA ENTRE LAS
PROGRESIVAS (1+400km AL 2+500 km), CASERÍO DE
VINCOCOTA DISTRITO DE RAHUAPAMPA,
PROVINCIA DE HUARI DEPARTAMENTO DE ÁNCASH –
2019**

**TRABAJO DE INVESTIGACIÓN PARA OPTAR EL
GRADO ACADÉMICO DE BACHILLER EN INGENIERÍA
CIVIL**

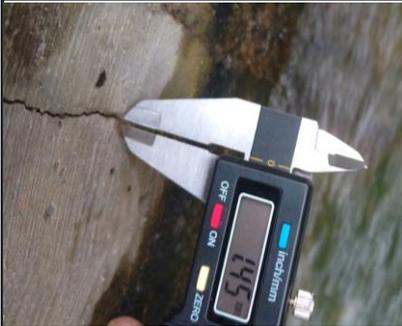
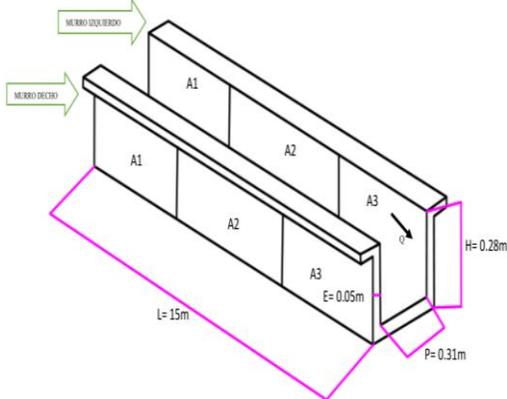
ASESOR	MGTR. VÍCTOR HUGO CANTU PRADO		PROGRESIVA INICIO	1+400		PISO						
			PROGRESIVA FINAL	1+415		MURO DERECHO						
LUGAR	VINCOCOTA	PROVINCIA	HUARI									
DISTRITO	RAHUAPAMPAMA	REGIÓN	ÁNCASH	FECHA :	may-19							
FOTO DE LA MUESTRA			NIVEL DE SEVERIDAD		DESCRIPCION FIGURA. (B)		AREA DEL MURO DERECHO(m2)	4.2

P	PISO											
D	MURO DERECHO											
	FIGURA "A"											
NIVEL DE SEVERIDAD												
PATOLOGIA		LEVE	MODERADO	SEVERO								
1	GRIETA	< a 2mm	2.1mm a 3 mm	> a 3.1mm								
	EROSION	(HASTA EL 5%)	(6% a 20%)	(MAS DEL 20%)								
3	MUSGO	NO APLICA	TODA LA AREA AFECTADA	NO APLICA								
4	SELLO DE JUNTAS	HASTA 20%	21% AL 40%	> a 40%								
UNIDAD MUESTRAL 01												
AREA TOTAL	MURO DERECHO		PISO		MURO IZQUIERDO		AREA AFECTADA TOTAL (m2)	% AREA TOTAL AFECTADA (m2)	NIVEL DE SEVERIDAD			
	AREA AFECTADA (m2)	% AREA AFECTADA	AREA AFECTADA (m2)	% AREA AFECTADA	AREA AFECTADA (m2)	% AREA AFECTADA			LEVE	MODERADO	SEVERO	
	GRIETA	0.04 *	0.3%	0.16	1.24%	0.00	0.37%	0.20	1.92%	LEVE		
	EROSION	0.00 *	0.0%	1.58	12.11%	0.00	0.00%	1.58	12.11%		MODERADO	
	MUSGO	0.8 *	5.7%	4.7	35.63%	0.8	5.75%	6.15	47.13%	LEVE		
	SELLO DE JUNTAS	0.0042 *	0.0%	0.000	0.00%	0.000	0.00%	0.00	0.04%	LEVE

TOTAL	0.796	6.1%	6.392	48.98%	0.751	0.061	7.94	61%

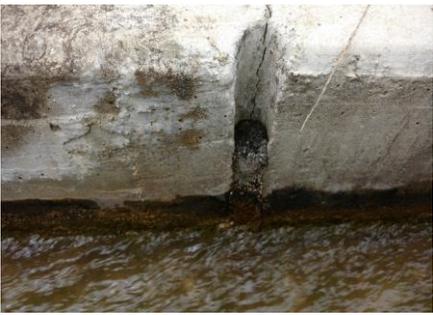
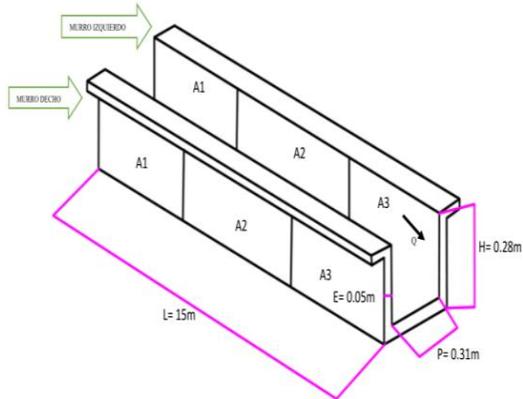
ASESOR	MGTR. VÍCTOR HUGO CANTU PRADO		PROGRESIVA INICIO	1+415		PISO						
LUGAR	VINCOCOTA	PROVINCIA	HUARI	PROGRESIVA FINAL		1+430	MURO DERECHO					
DISTRITO	RAHUAPAMPA	REGIÓN	ÁNCASH	FECHA :	may-19							
FOTO DE LA MUESTRA			NIVEL DE SEVERIDAD		DESCRIPCION FIGURA. (B)		AREA DEL MURO DERECHO(m2)	4.2

P	PISO											
D	MURO DERECHO											
FIGURA "A"												
NIVEL DE SEVERIDAD												
PATOLOGIA	LEVE	MODERADO	SEVERO									
1	GRIETA	< a 2mm	2.1mm a 3 mm	> a 3.1mm								
	EROSION	(HASTA EL 5%)	(6% a 20%)	(MAS DEL 20%)								
3	MUSGO	NO APLICA	TODA LA AREA AFECTADA	NO APLICA								
4	SELLO DE JUNTAS	HASTA 20%	21% AL 40%	> a 40%								
UNIDAD MUESTRAL 02												
AREA TOTAL	MURO DERECHO		PISO		MURO IZQUIERDO		AREA AFECTADA TOTAL (m2)	% AREA TOTAL AFECTADA (m2)	NIVEL DE SEVERIDAD			
	AREA AFECTADA (m2)	% AREA AFECTADA	AREA AFECTADA (m2)	% AREA AFECTADA	AREA AFECTADA (m2)	% AREA AFECTADA			LEVE	MODERADO	SEVERO	
GRIETA	0.118 *	0.0%	0.06	0.49%	0.06	0.42%	0.24	0.94%		MODERADO		
EROSION	0.00 *	0.0%	2.03	15.58%	0.000	-	2.03	15.58%		MODERADO		
MUSGO	0.8 *	0.1%	4.7	35.63%	0.8	5.75%	6.15	41.44%	LEVE			
SELLO DE JUNTAS	0.003 *	0.0%	0.000	0.00%	0.0005	0.00%	0.00	0.00%	LEVE

TOTAL	0.871	0.1%	6.748	51.71%	0.806	0.062	8.42	58%

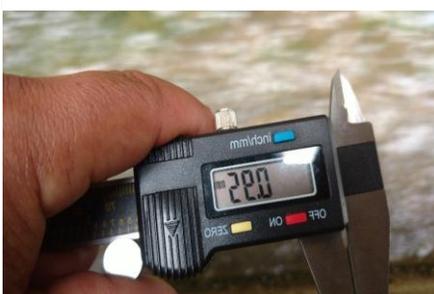
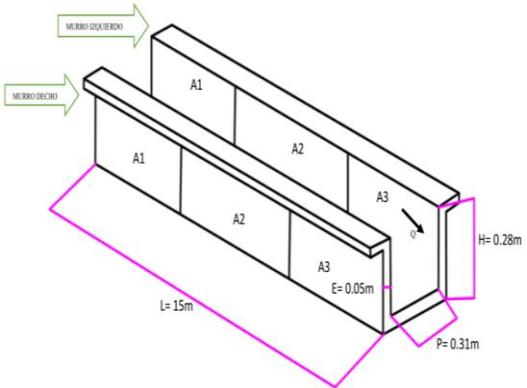
ASESOR	MGTR. VÍCTOR HUGO CANTU PRADO		PROGRESIVA INICIO	1+430		PISO					
			PROGRESIVA FINAL	1+445		MURO DERECHO					
LUGAR	VINCOCOTA	PROVINCIA	HUARI								
DISTRITO	RAHUAPAMPAMA	REGIÓN	ÁNCASH	FECHA :	may-19						
FOTO DE LA MUESTRA			NIVEL DE SEVERIDAD		DESCRIPCION FIGURA. (B)		AREA DEL MURO DERECHO(m2)		4.2

D	MURO DERECHO										
	FIGURA "A"										
NIVEL DE SEVERIDAD											
PATOLOGIA		LEVE	MODERADO	SEVERO							
1	GRIETA	< a 2mm	2.1mm a 3 mm	> a 3.1mm							
	EROSION	(HASTA EL 5%)	(6% a 20%)	(MAS DEL 20%)							
3	MUSGO	NO APLICA	TODA LA AREA AFECTADA	NO APLICA							
4	SELLO DE JUNTAS	HASTA 20%	21% AL 40%	> a 40%							
UNIDAD MUESTRAL 01											
AREA TOTAL	MURO DERECHO		PISO		MURO IZQUIERDO		AREA AFECTADA TOTAL (m2)	% AREA TOTAL AFECTADA (m2)	NIVEL DE SEVERIDAD		
	AREA AFECTADA (m2)	% AREA AFECTADA	AREA AFECTADA (m2)	% AREA AFECTADA	AREA AFECTADA (m2)	% AREA AFECTADA			LEVE	MODERADO	SEVERO
GRIETA	0.0235 *	0.2%	0.02	0.16%	0.76	5.85%	0.81	6.19%		MODERADO	
EROSION	0.00 *	0.0%	0.00	-	0.00	-	0.00	0.00%			
MUSGO	0.8 *	5.7%	4.7	35.63%	0.8	5.75%	6.15	47.13%	LEVE		
SELLO DE JUNTAS	0.001 *	0.0%	0.000	0.00%	0.000	0.00%	0.00	0.01%	LEVE		
TOTAL	0.774	5.9%	4.672	35.80%	1.513	0.116	6.96	53%

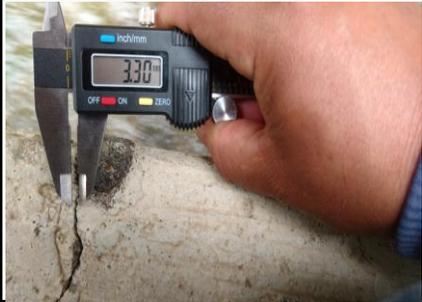
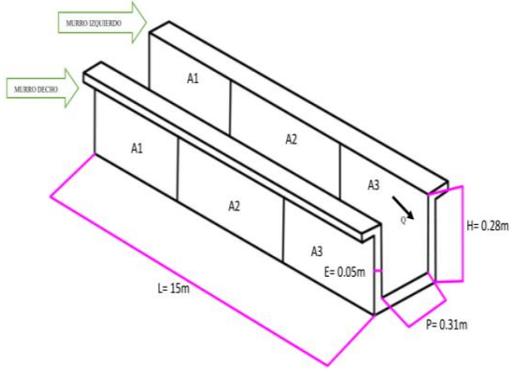
ASESOR	MGTR. VÍCTOR HUGO CANTU PRADO		PROGRESIVA INICIO	1+445		PISO					
			PROGRESIVA FINAL	1+460		MURO DERECHO					
LUGAR	VINCOCOTA	PROVINCIA	HUARI								
DISTRITO	RAHUAPAMPAMA	REGIÓN	ÁNCASH	FECHA :	may-19						
FOTO DE LA MUESTRA			NIVEL DE SEVERIDAD		DESCRIPCION FIGURA. (B)		AREA DEL MURO DERECHO(m2)	4.2

1	GRIETA	< a 2mm	2.1mm a 3 mm	> a 3.1mm							
	EROSION	(HASTA EL 5%)	(6% a 20%)	(MAS DEL 20%)							
3	MUSGO	NO APLICA	TODA LA AREA AFECTADA	NO APLICA							
4	SELLO DE JUNTAS	HASTA 20%	21% AL 40%	> a 40%							
UNIDAD MUESTRAL 01											
AREA TOTAL	MURO DERECHO		PISO		MURO IZQUIERDO		AREA AFECTADA TOTAL (m2)	% AREA TOTAL AFECTADA (m2)	NIVEL DE SEVERIDAD		
	AREA AFECTADA (m2)	% AREA AFECTADA	AREA AFECTADA (m2)	% AREA AFECTADA	AREA AFECTADA (m2)	% AREA AFECTADA			LEVE	MODERADO	SEVERO
GRIETA	0.013 *	0.10%	0.00	-	0.033	0.25%	0.05	0.35%		SEVERO	
EROSION	0.00 *	0.0%	0.00	-	0.00	-	0.00	0.00%			
MUSGO	0.75 *	5.7%	4.7	35.63%	0.8	5.75%	6.15	47.13%	LEVE		
SELLO DE JUNTAS	0.000 *	0.0%	0.000	0.00%	0.000	0.00%	0.00	0.00%			
TOTAL	0.763	5.8%	4.650	35.63%	0.783	0.060	6.20	47.48%		MODERADO

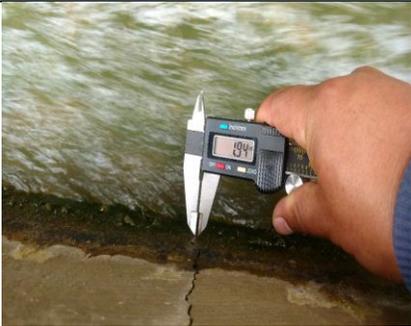
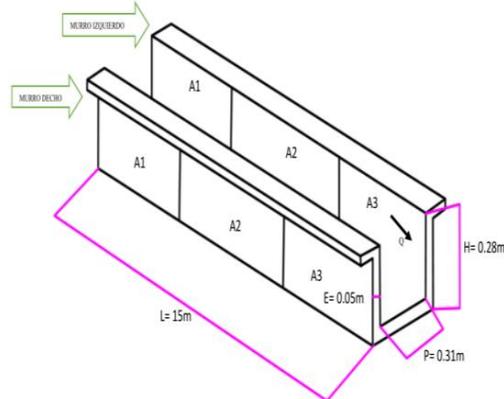
ASESOR	MGTR. VÍCTOR HUGO CANTU PRADO		PROGRESIVA INICIO	1+460		PISO					
LUGAR	VINCOCOTA	PROVINCIA	HUARI	PROGRESIVA FINAL		1+475	MURO DERECHO				
DISTRITO	RAHUAPAMPA	REGIÓN	ÁNCASH	FECHA :	may-19						
FOTO DE LA MUESTRA			NIVEL DE SEVERIDAD		DESCRIPCION	FIGURA. (B)	AREA DEL MURO DERECHO(m2)		4.2

PATOLOGIA	LEVE	MODERADO	SEVERO								
1	GRIETA	< a 2mm	2.1mm a 3 mm	> a 3.1mm							
	EROSION	(HASTA EL 5%)	(6% a 20%)	(MAS DEL 20%)							
3	MUSGO	NO APLICA	TODA LA AREA AFECTADA	NO APLICA							
4	SELLO DE JUNTAS	HASTA 20%	21% AL 40%	> a 40%							
UNIDAD MUESTRAL 01											
AREA TOTAL	MURO DERECHO		PISO		MURO IZQUIERDO		AREA AFECTADA TOTAL (m2)	% AREA TOTAL AFECTADA (m2)	NIVEL DE SEVERIDAD		
	AREA AFECTADA (m2)	% AREA AFECTADA	AREA AFECTADA (m2)	% AREA AFECTADA	AREA AFECTADA (m2)	% AREA AFECTADA			LEVE	MODERADO	SEVERO
GRIETA	0.085 *	0.7%	0.00	-	0.023	0.17%	0.11	0.82%	LEVE		
EROSION	0.00 *	0.0%	0.00	-	0.00	-	0.00	0.00%			
MUSGO	0.75 *	5.7%	4.7	35.63%	0.8	5.75%	6.15	47.13%	LEVE		
SELLO DE JUNTAS	0.001 *	0.006%	0.000	0.00%	0.000	0.00%	0.00	0.01%	LEVE		
TOTAL	0.836	6.4%	4.650	35.63%	0.773	0.059	6.26	47.96%	LEVE

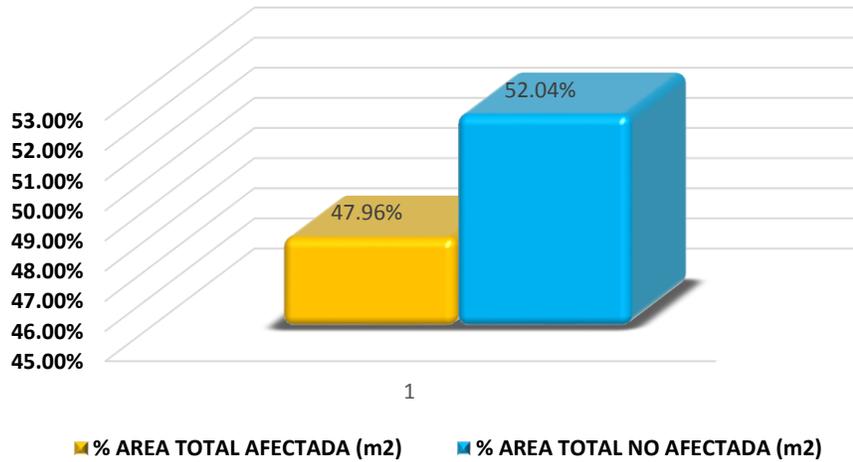
Graficas 15. porcentaje de las áreas afectadas con y sin patología de la muestra 5

- ✓ En la gráfica 15. Tenemos las áreas más afectas y no afectadas en la unidad maestral N°1, que el 47.96% está afectada por los daños patológicos de (grietas. musgo, erosión, sello de juntas).

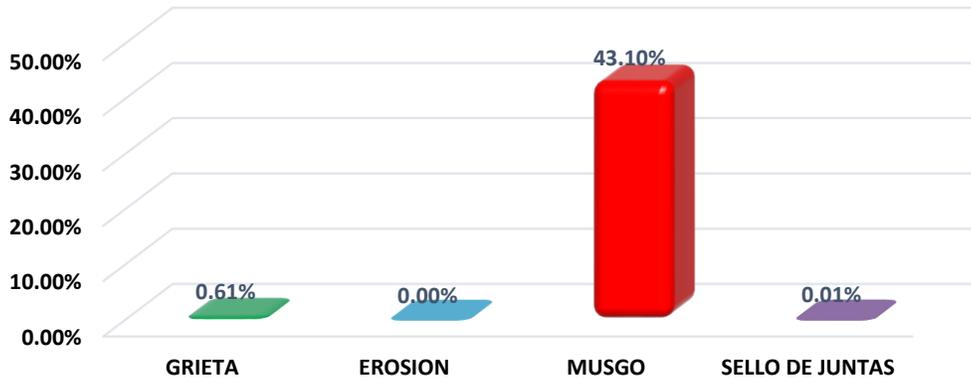
Graficas 16. Porcentaje de las patologías de la muestra 6

- ✓ En la gráfica 16. Se observa la patología que más resalta de la muestra N°6, es la patología de grieta con un 0.61% de afectación con un nivel de severidad (leve)

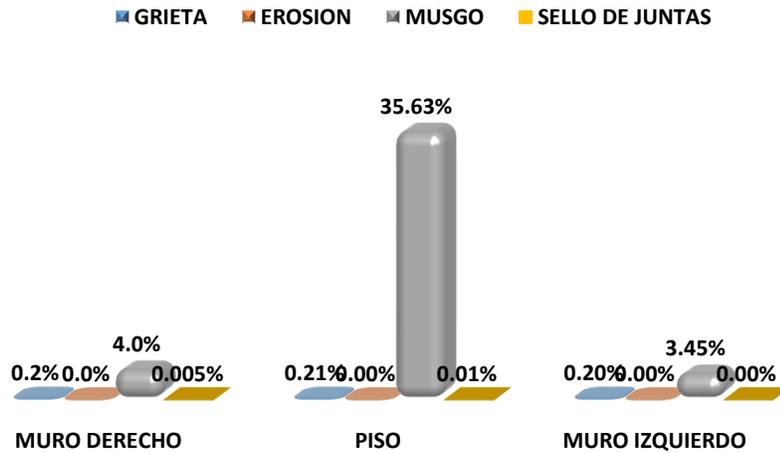
Graficas 17. porcentaje específicas de las patologías de la muestra 6

- ✓ En la gráfica 17. Se observa la patología que sobresale en la estructura (muro derecho, piso, muro izquierdo) se observa que el elemento más afectado es el muro derecho con la patología grieta con un porcentaje de 0.20%.

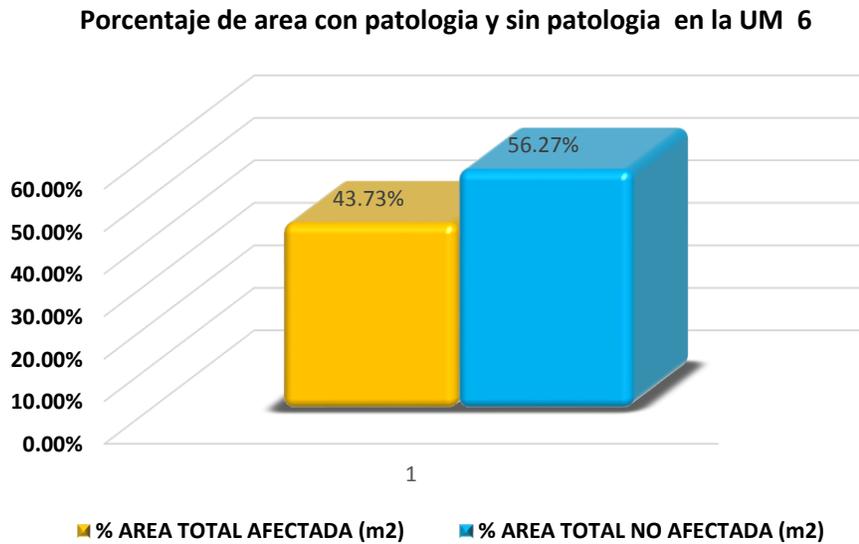
Graficas 18. Porcentaje de las áreas afectadas con y sin patología de la muestra 6

- ✓ En la gráfica 18. Tenemos las áreas más afectas y no afectadas en la unidad maestral N°1, que el 43.73% está afectada por los daños patológicos de (grietas, musgo, erosión, sello de juntas).

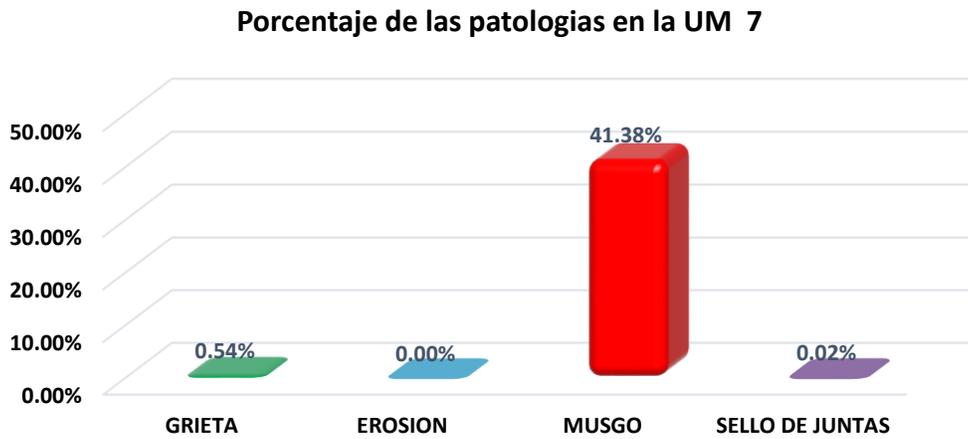
Graficas 19. Porcentaje de las patologías de la muestra 7

- ✓ En la gráfica 19. Se observa la patología que más resalta de la muestra N°7, es la patología de grieta con un 0.54% de afectación con un nivel de severidad (leve)

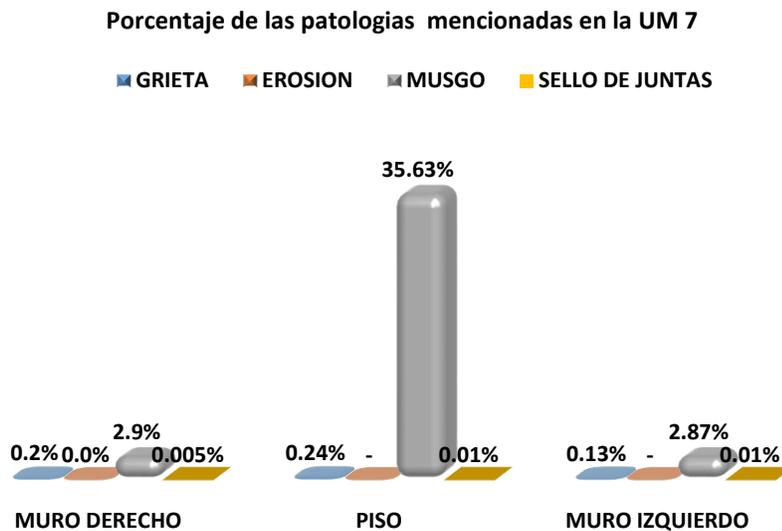
Graficas 20. porcentaje específicas de las patologías de la muestra 7

- ✓ En la gráfica 20. Se observa la patología que sobre sale en la estructura (muro derecho, piso, muro izquierdo) se observa que el elemento más afectado es el muro derecho con la patología grieta con un porcentaje de 0.2%.

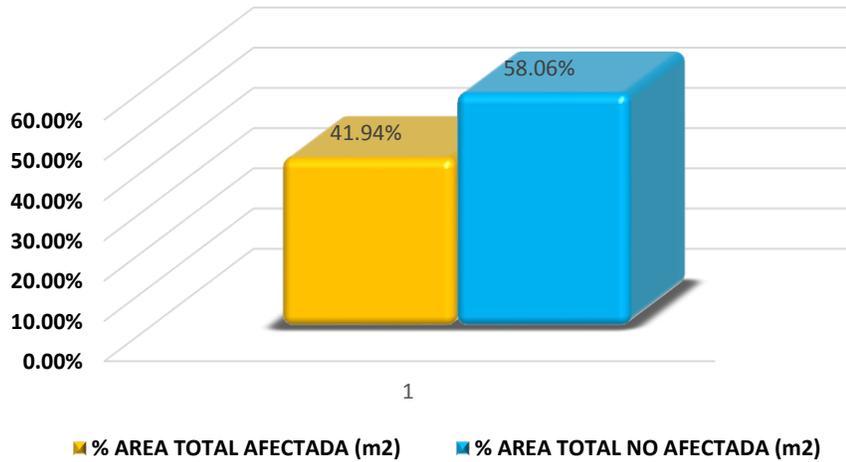
Graficas 21. Porcentaje de las áreas afectadas con y sin patología de la muestra 7

- ✓ En la gráfica 21. Tenemos las áreas más afectas y no afectadas en la unidad maestra N°7, que el 41.94% está afectada por los daños patológicos de (grietas, musgo, erosión, sello de juntas).

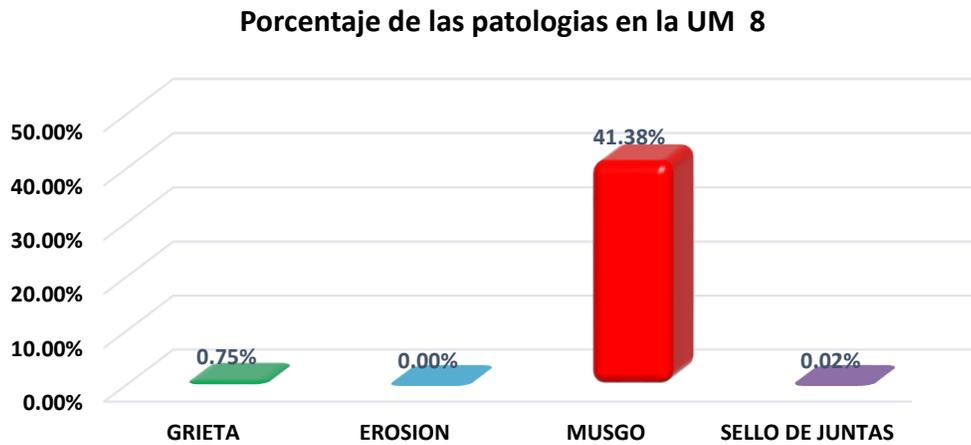
Graficas 22. Porcentaje de las patologías de la muestra 8

- ✓ En la gráfica 22. Se observa la patología que más resalta de la muestra N°8, es la patología de grieta con un 0.75% de afectación con un nivel de severidad (moderada)

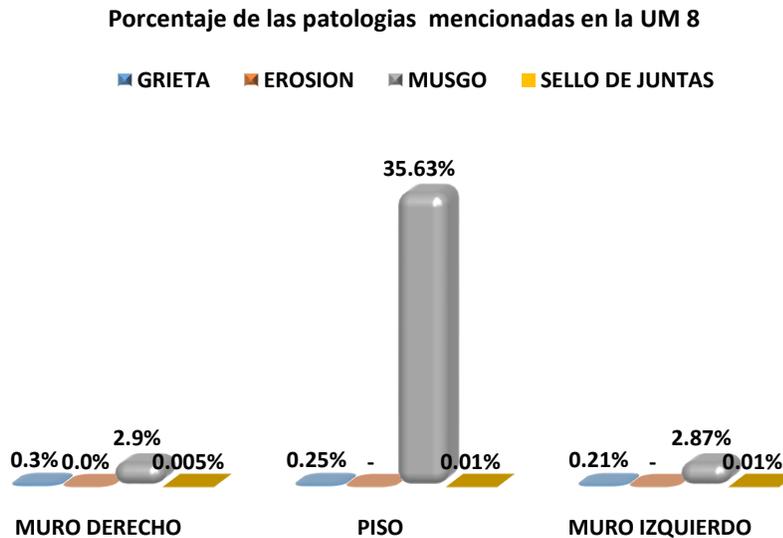
Grafica 23: porcentaje específicas de las patologías de la muestra 8

- ✓ En la gráfica 23. Se observa la patología que sobresale en la estructura (muro derecho, piso, muro izquierdo) se observa que el elemento más afectado es el muro derecho con la patología grieta con un porcentaje de 0.3%.

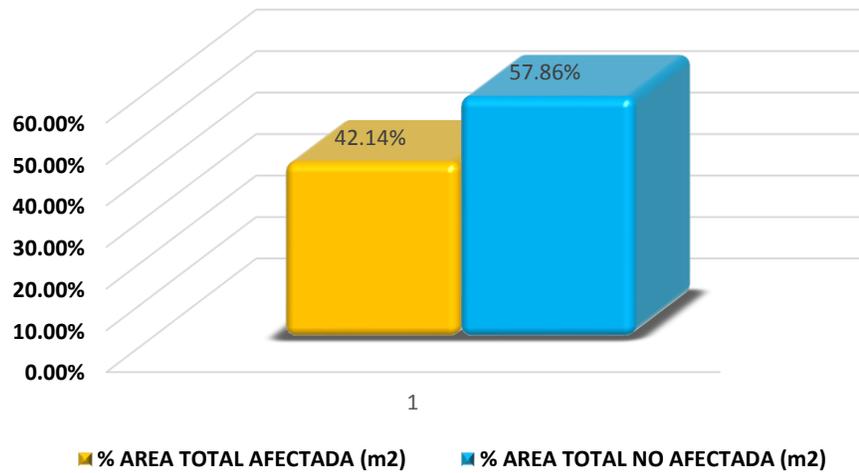
Graficas24. Porcentaje de las áreas afectadas con y sin patología de la muestra 8

- ✓ En la gráfica 24. Tenemos las áreas más afectas y no afectadas en la unidad maestra N°8, que el 42.14% está afectada por los daños patológicos de (grietas, musgo, erosión, sello de juntas).

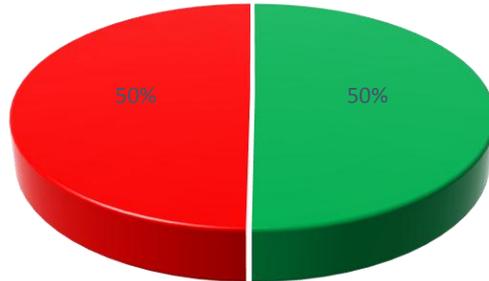
Graficas 24.Porcentaje total de las áreas afectadas y no afectadas

- ❖ En la gráfica se muestra los resultados de las áreas afectas y no afectadas y se obtuvo que el 50% de las áreas está afectada por (grietas. musgo, erosión, sello de juntas). Del canal de riego Vincocota entre las progresivas (1+400 al 2+500).

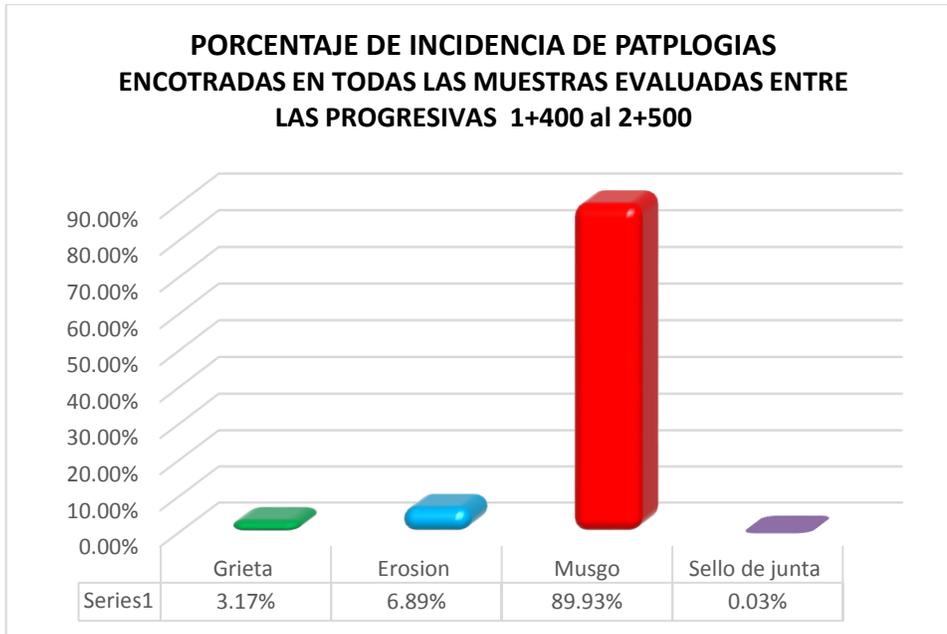
Graficas 25. Grafica de porcentaje de incidencia de patología encontradas en toda la muestra evaluada.

En la tabla se observa un resumen, de área afectada por cada tipo de patología; en el cual el musgo con 89.93%(leve) de afectación, la que sigue es erosión con un 6.89%(moderado) y por último la grieta con 6.89%(severo).

- ✓ En la tabla 22 se muestra un resumen de toda la unidad muestral evaluada, donde se obtuvo el área total afectada, y como también el área sin daños, así como el porcentaje. Se detalla los siguientes: área total de la muestra 104.4m², porcentaje del área afectada 49.75% y el porcentaje del área no afectada es 50.25%.
- ✓ La unidad maestra N° 2,3,4, son los más afectada con la patología grietas, con una abertura de 3.44 mm, 2mm,2.45mm, la grieta es la patología que más resaltan con un nivel de severidad (moderado y severo).
- ✓ Las unidades N° 1,2,3,4,5,6,7,8, esta afectadas con la patología de musgos erosión sello de junta con un nivel de severidad (leve)
- ✓ El sello de junta se considera como patología porque afecta al canal en su correcto funcionamiento, pero no es una patología del concreto.
