**DETERMINACIÓN Y EVALUACIÓN DE LAS PATOLOGÍAS
DEL CONCRETO EN EL CANAL DE RIEGO FLORIDA,
DESDE EL TRAMO 5+500 Km AL 7+000 Km, DISTRITO DE
CARHUAZ, PROVINCIA DE CARHUAZ, DEPARTAMENTO
DE ANCASH, 2019**

**TRABAJO DE INVESTIGACIÓN PARA OPTAR EL GRADO
ACADÉMICO DE BACHILLER EN INGENIERÍA CIVIL**

AUTORA
QUEZADA ASECIO NATALY EMELYN

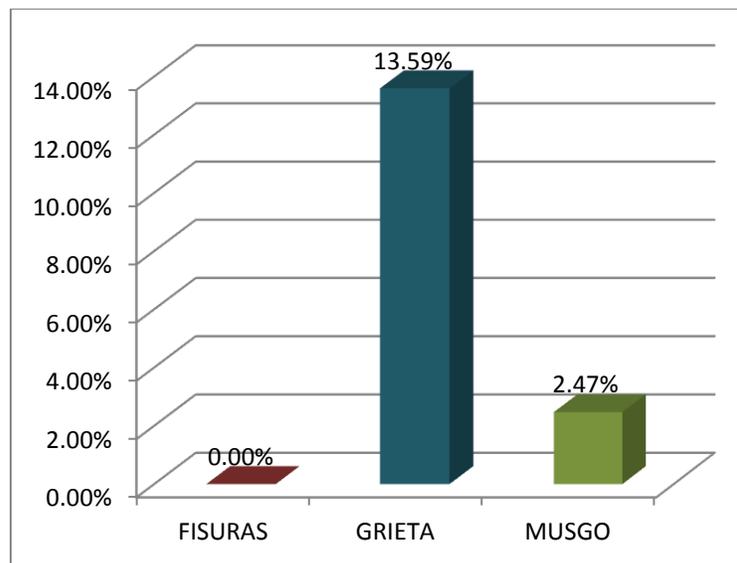
Gráfico 1. % de área afectada por patología

ÁREA TOTAL DE LA UM N°01 (m2)	PATOLOGIA	ÁREA AFECTADA	% AREA AFECTADA	NIVEL DE SEVERIDAD
24,72	FISURAS	0,00	0,00%	-----
	GRIETA	3,36	13,59%	SEVERO
	MUSGO	0,61	2,47%	LEVE
TOTAL DE ÁREA AFECTADA		3,97	16,06%	
TOTAL DE ÁREA NO AFECTADA		20,75	83,94%	
NIVEL DE SEVERIDAD				SEVERO

En el gráfico 1., se muestra el porcentaje del área afectada con respecto al área total de la unidad muestral N° 01.

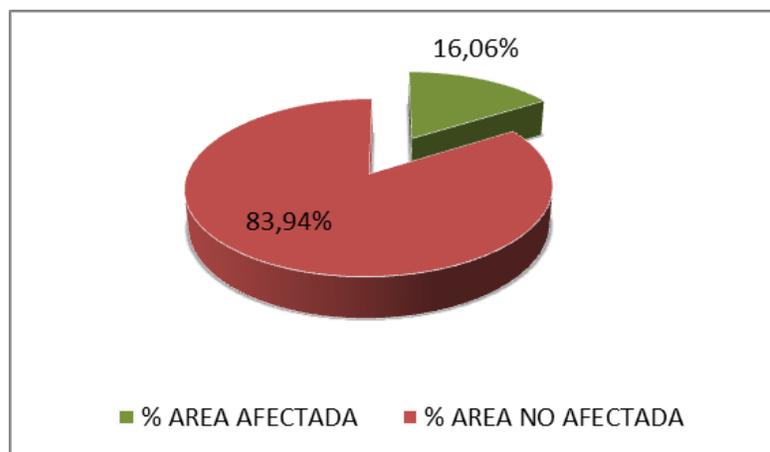
Gráfico 2. % área afectada y % de área no afectada

El gráfico 2., muestra el porcentaje de área afectada y no afectada en la unidad muestral N° 01.

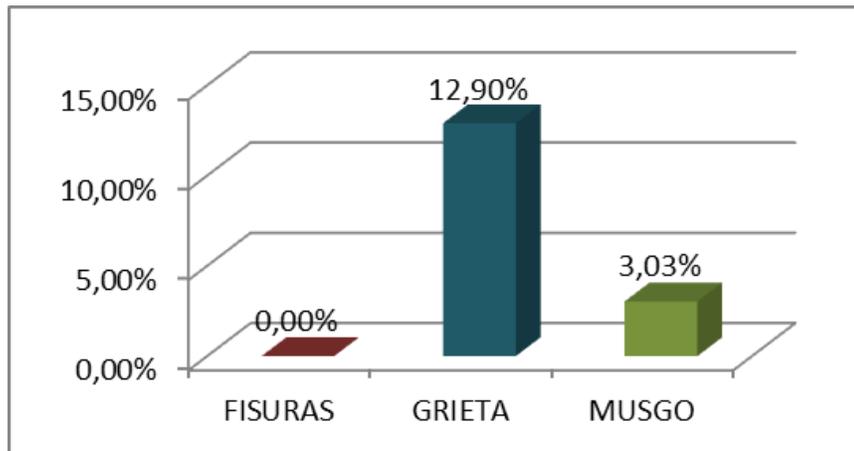
Gráfico 3. % de área afectada por patología

ÁREA TOTAL DE LA UM N°02 (m2)	PATOLOGIA	ÁREA AFECTADA	% ÁREA AFECTADA	NIVEL DE SEVERIDAD
24,72	FISURAS	0,00	0,00%	-----
	GRIETA	3,19	12,90%	SEVERO
	MUSGO	0,75	3,03%	LEVE
TOTAL DE ÁREA AFECTADA		3,94	15,94%	
TOTAL DE ÁREA NO AFECTADA		20,78	84,06%	
NIVEL DE SEVERIDAD				SEVERO

En el gráfico 3., se muestra el porcentaje del área afectada con respecto al área total de la unidad muestral N° 02.

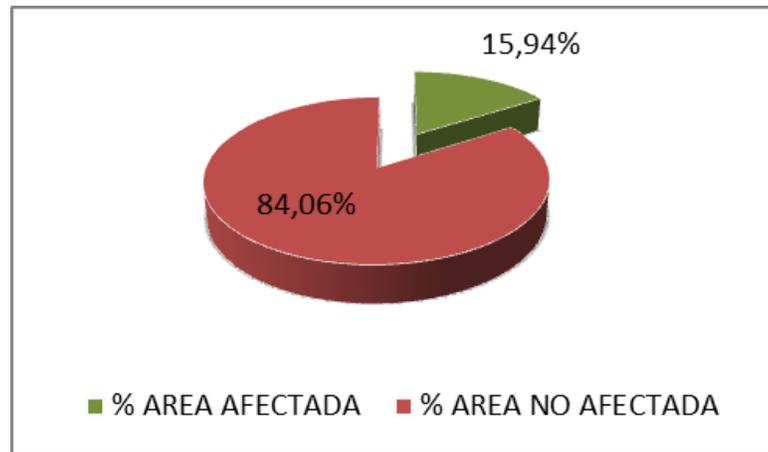
Gráfico 4. % área afectada y % de área no afectada

El gráfico 4., muestra el porcentaje de área afectada y no afectada en la unidad muestral N° 02.

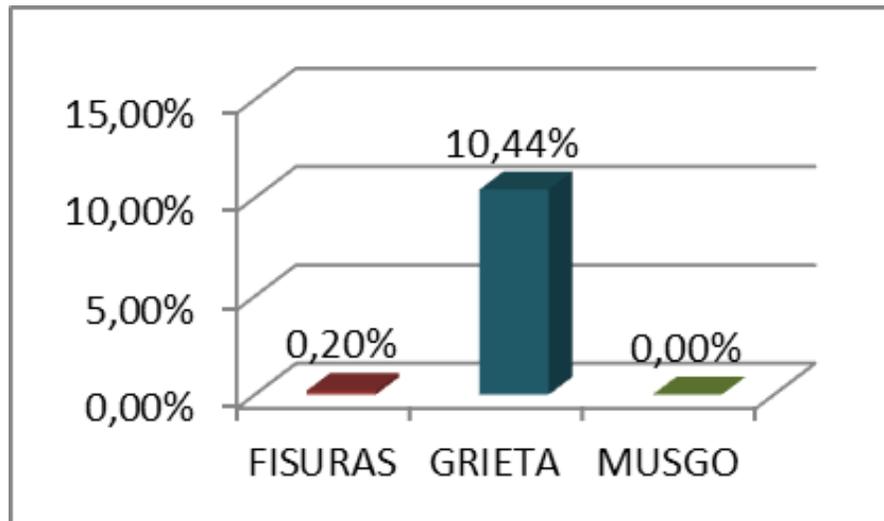
Gráfico 5. % de área afectada por patología

ÁREA TOTAL DE LA UM N°03 (m2)	PATOLOGIA	ÁREA AFECTADA	% ÁREA AFECTADA	NIVEL DE SEVERIDAD
24,72	FISURAS	0,05	0,20%	MODERADO
	GRIETA	2,58	10,44%	MODERADO
	MUSGO	0,00	0,00%	-----
TOTAL DE ÁREA AFECTADA		2,63	10,64%	
TOTAL DE ÁREA NO AFECTADA		22,09	89,36%	
NIVEL DE SEVERIDAD				MODERADO

En el gráfico 5., se muestra el porcentaje del área afectada con respecto al área total de la unidad muestral N° 03.

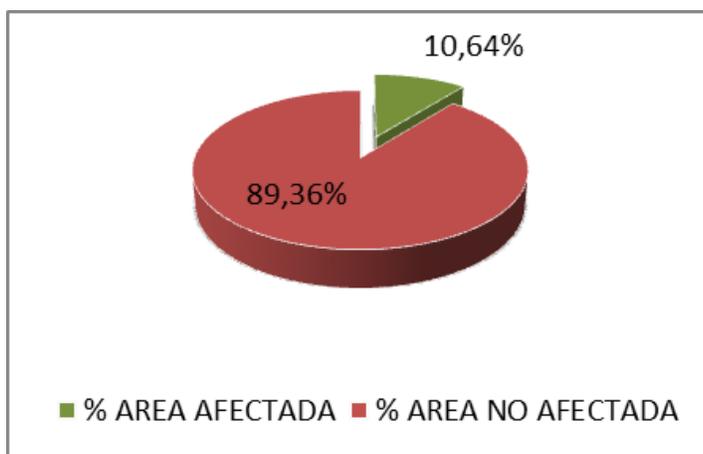
Gráfico 6. % área afectada y % de área no afectada

El gráfico 6., muestra el porcentaje de área afectada y no afectada en la unidad muestral N° 03.

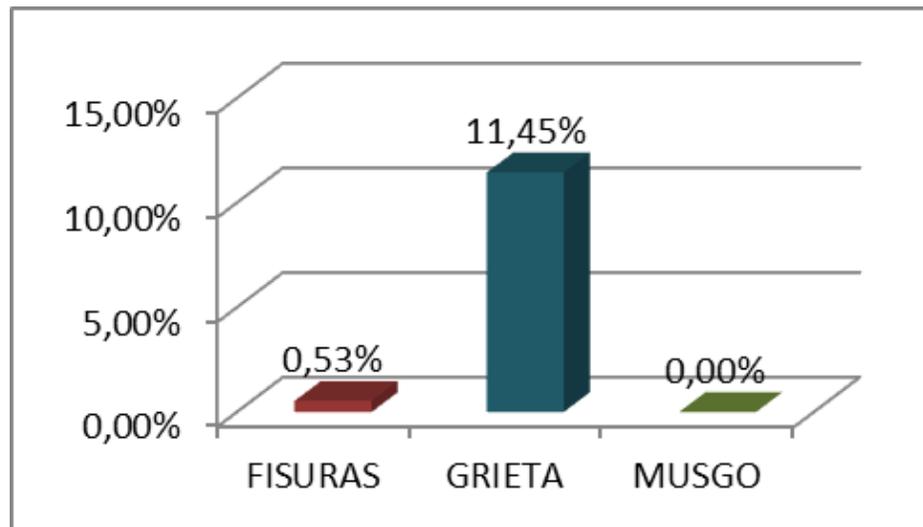
Gráfico 7. % de área afectada por patología

ÁREA TOTAL DE LA UM N°04 (m2)	PATOLOGIA	ÁREA AFECTADA	% ÁREA AFECTADA	NIVEL DE SEVERIDAD
24,72	FISURAS	0,13	0,53%	MODERADO
	GRIETA	2,83	11,45%	SEVERO
	MUSGO	0,00	0,00%	-----
TOTAL DE ÁREA AFECTADA		2,96	11,97%	
TOTAL DE ÁREA NO AFECTADA		21,76	88,03%	
NIVEL DE SEVERIDAD				SEVERO

En el gráfico 7., se muestra el porcentaje del área afectada con respecto al área total de la unidad muestral N° 04.

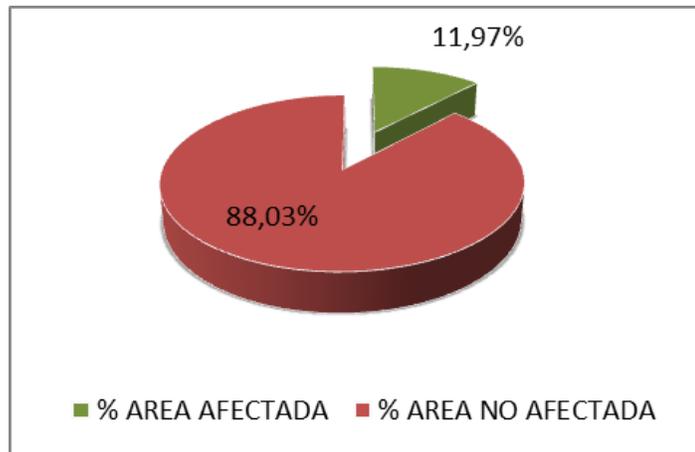
Gráfico 8. % área afectada y % de área no afectada

El gráfico 8., muestra el porcentaje de área afectada y no afectada en la unidad muestral N° 04.

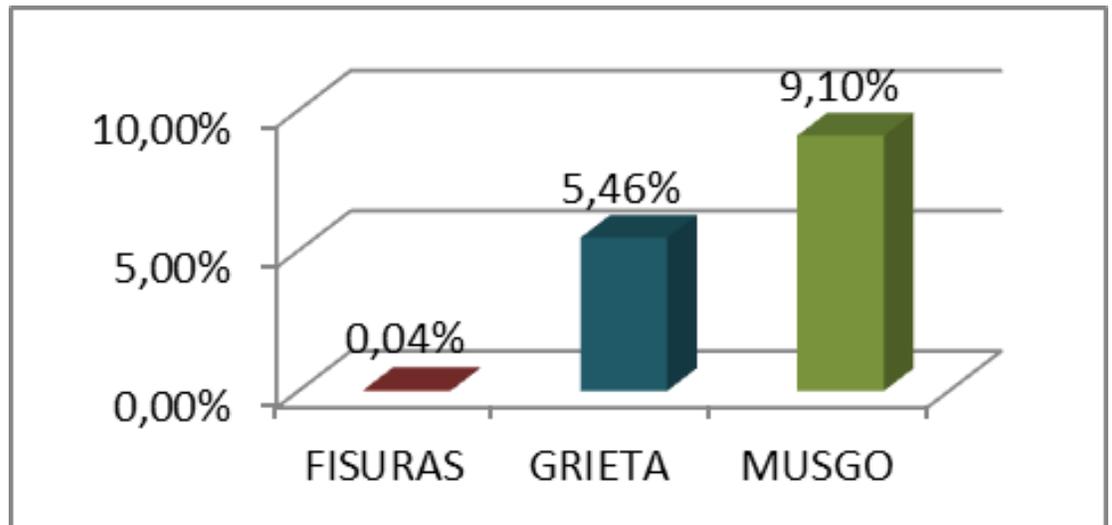
Gráfico 9. % de área afectada por patología

En el gráfico 9., se muestra el porcentaje del área afectada con respecto al área total de la unidad muestral N° 05.

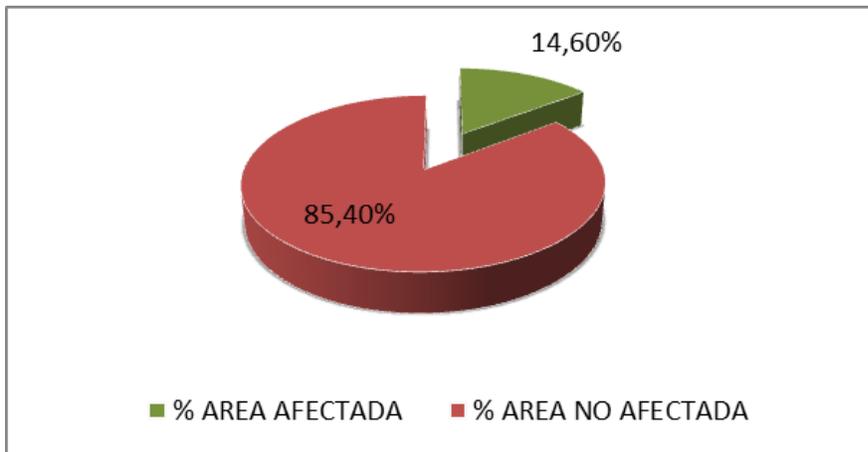
Gráfico 10. % área afectada y % de área no afectada

El gráfico 10., muestra el porcentaje de área afectada y no afectada en la unidad muestral N° 05.

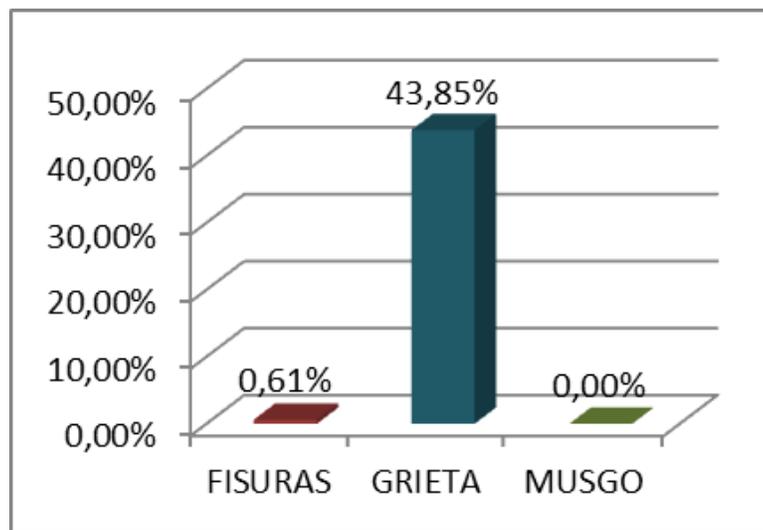
Gráfico 11. % de área afectada por patología

En el gráfico 11., se muestra el porcentaje del área afectada con respecto al área total de la unidad muestral N° 06.

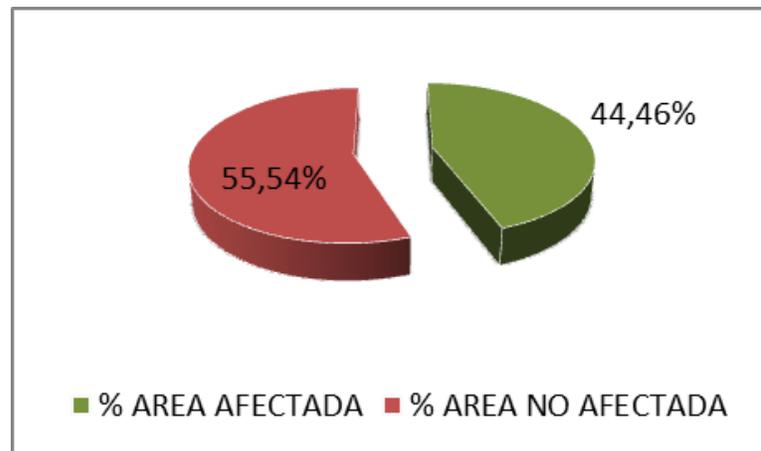
Gráfico 12. % área afectada y % de área no afectada

El gráfico 12., muestra el porcentaje de área afectada y no afectada en la unidad muestral N° 06.

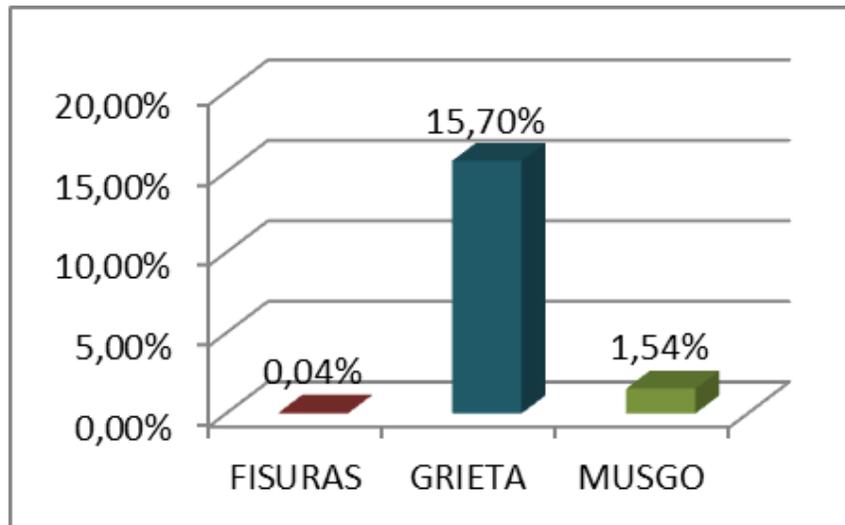
Gráfico 13. % de área afectada por patología

En el gráfico 13., se muestra el porcentaje del área afectada con respecto al área total de la unidad muestral N° 07.

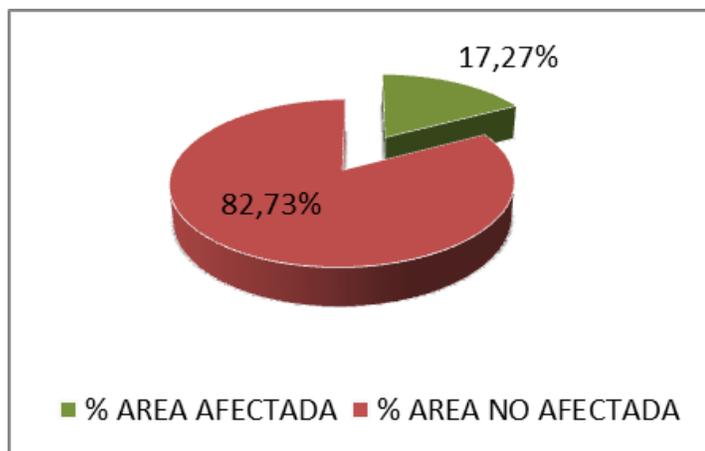
Gráfico 14. % área afectada y % de área no afectada

El gráfico 14., muestra el porcentaje de área afectada y no afectada en la unidad muestral N° 07.

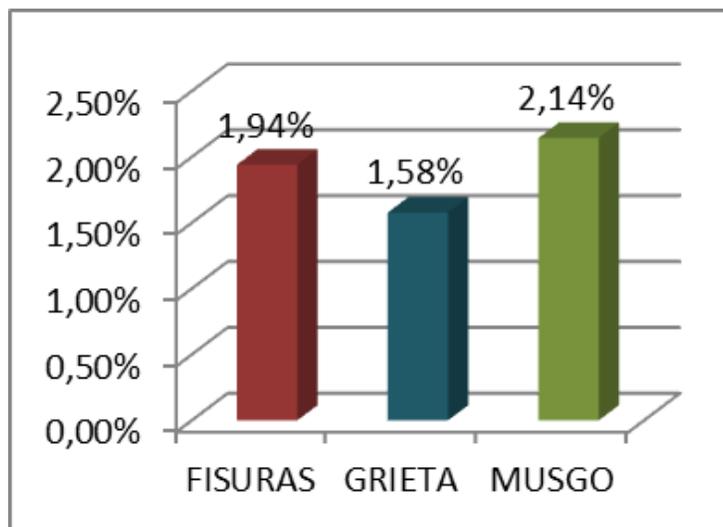
Gráfico 15. % de área afectada por patología

En el gráfico 15., se muestra el porcentaje del área afectada con respecto al área total de la unidad muestral N° 08.

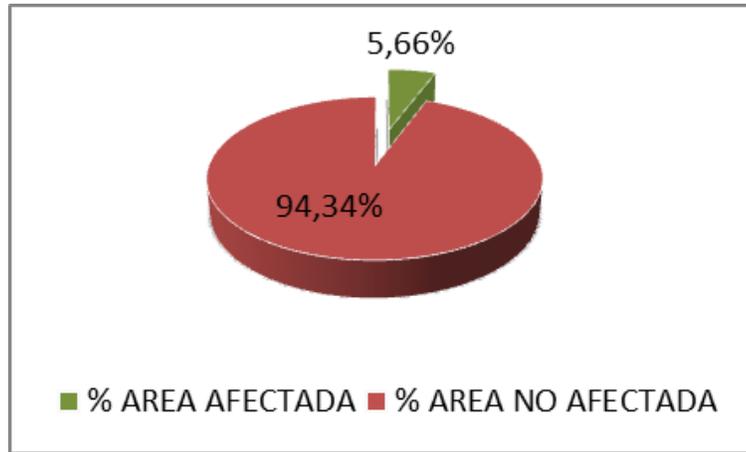
Gráfico 16. % área afectada y % de área no afectada

El gráfico 16., muestra el porcentaje de área afectada y no afectada en la unidad muestral N° 08.

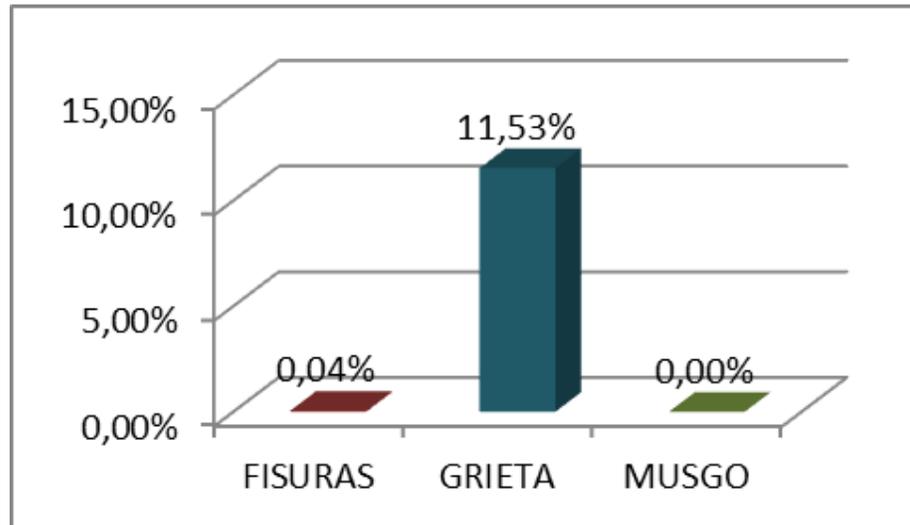
Gráfico 17. % de área afectada por patología

En el gráfico 17., se muestra el porcentaje del área afectada con respecto al área total de la unidad muestral N° 09.

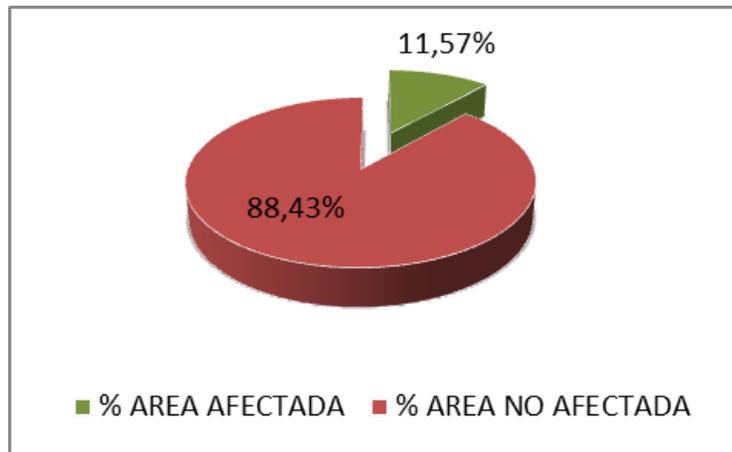
Gráfico 18. % área afectada y % de área no afectada

El gráfico 18., muestra el porcentaje de área afectada y no afectada en la unidad muestral N° 09.

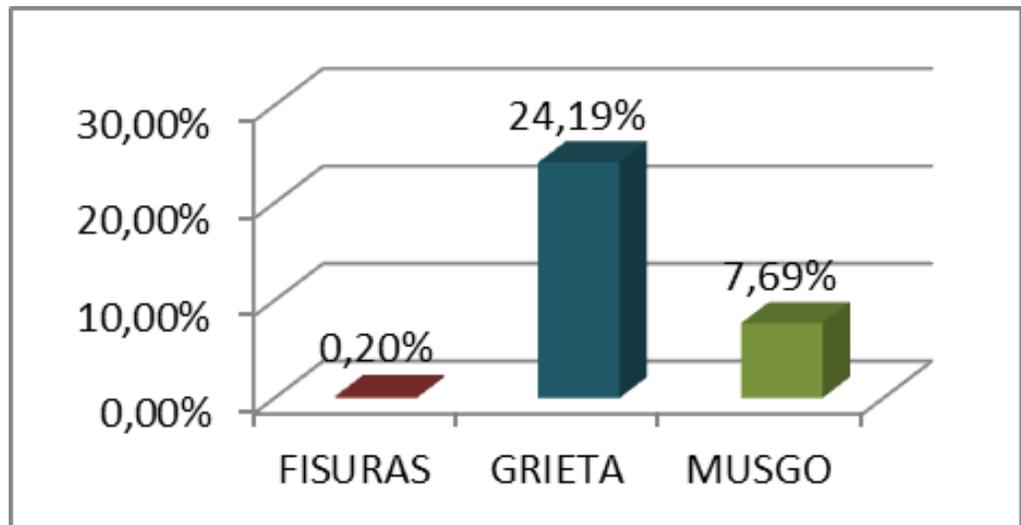
Gráfico 19. % de área afectada por patología

En el gráfico 19., se muestra el porcentaje del área afectada con respecto al área total de la unidad muestral N° 10.

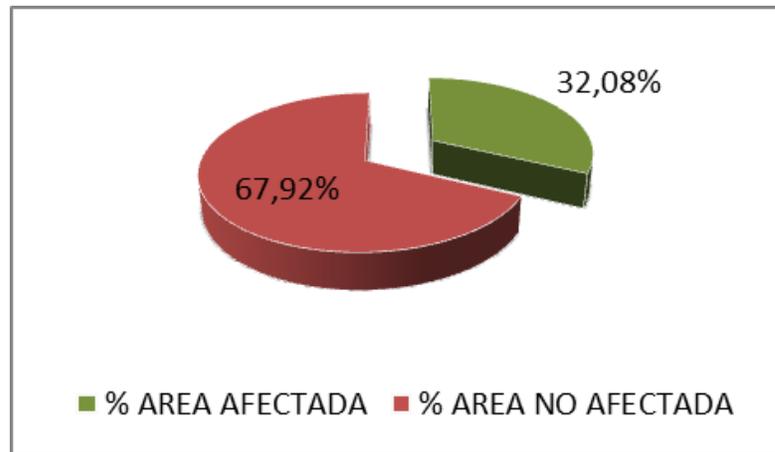
Gráfico 20. % área afectada y % de área no afectada

El gráfico 20., muestra el porcentaje de área afectada y no afectada en la unidad muestral N° 10.

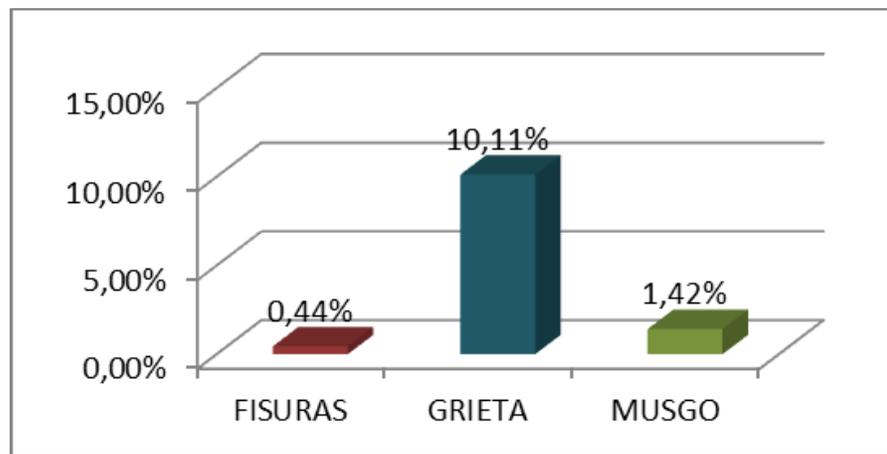
Gráfico 21. % de área afectada por patología

En el gráfico 21., se muestra el porcentaje del área afectada con respecto al área total de la unidad muestral N° 11.

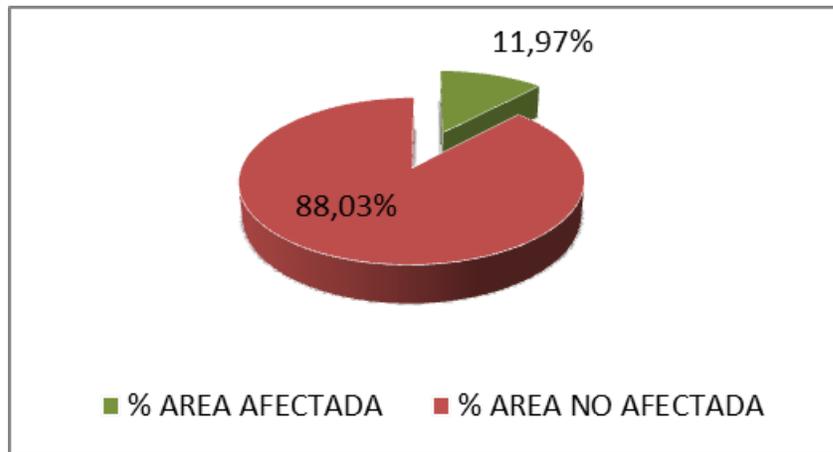
Gráfico 22. % área afectada y % de área no afectada

El gráfico 22., muestra el porcentaje de área afectada y no afectada en la unidad muestral N° 11.

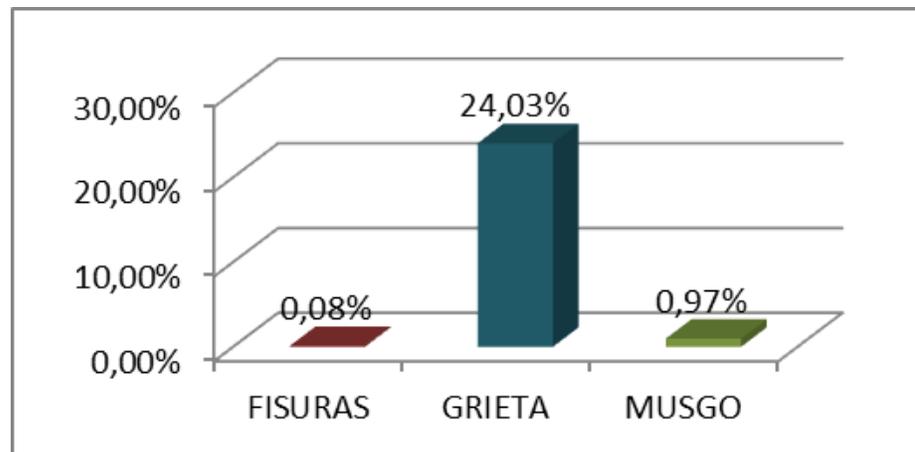
Gráfico 23. % de área afectada por patología

En el gráfico 23., se muestra el porcentaje del área afectada con respecto al área total de la unidad muestral N° 12.

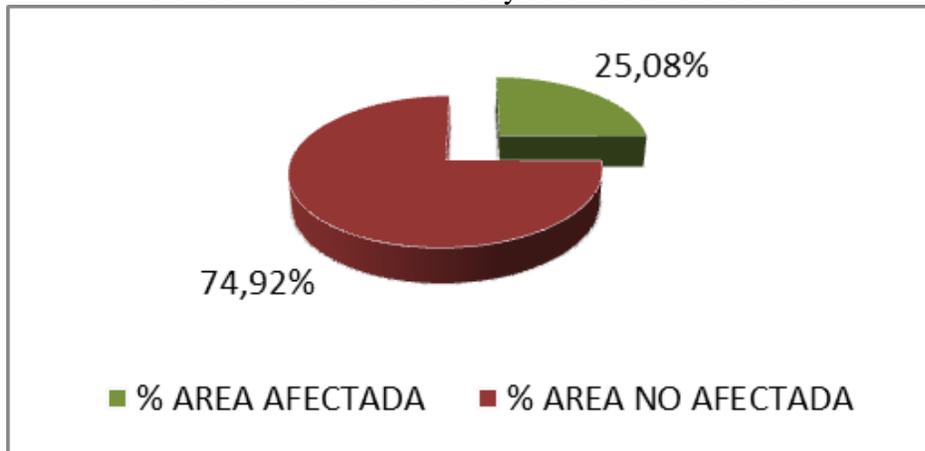
Gráfico 24. % área afectada y % de área no afectada

El gráfico 24., muestra el porcentaje de área afectada y no afectada en la unidad muestral N° 12.
