UNIVERSIDAD CATÓLICA LOS ÁNGELES
CHIMBOTE

FACULTAD DE INGENIERÍA
ESCUELA PROFESIONAL DE INGENIERÍA CIVIL

DETERMINACIÓN Y EVALUACIÓN DE LAS PATOLOGÍAS
DEL CERCO PERIMÉTRICO DE LA INSTITUCIÓN
EDUCATIVA 14013, SEÑOR DE LA DIVINA
MISERICORDIA, DISTRITO 26 DE OCTUBRE, PROVINCIA
DE PIURA, DEPARTAMENTO DE PIURA, FEBRERO 2017.

**TESIS PARA OPTAR EL TÍTULO PROFESIONAL DE
INGENIERO CIVIL**

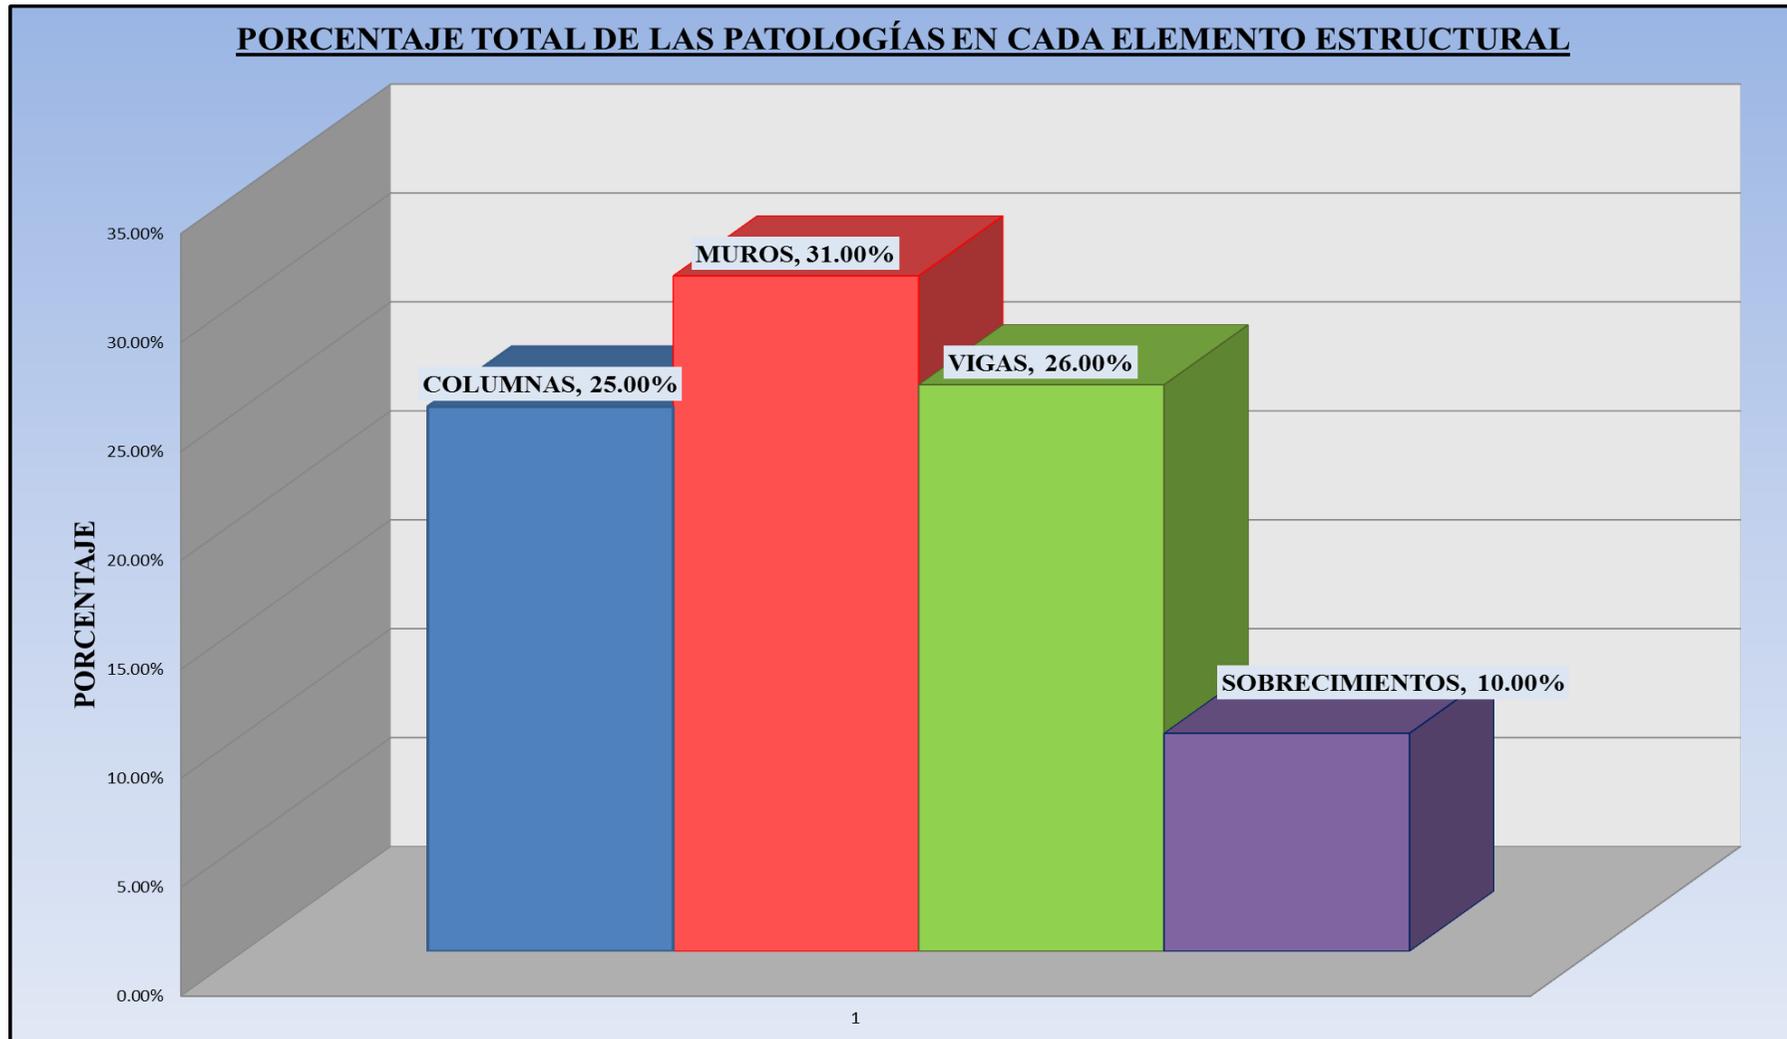
Gráfico 41: Unidad de Muestra 08: Resumen de patologías por elemento estructural.

9. OXIDACIÓN		0.00 m2	1.48 m2	0.00%	4. SOBRECIMIENTO	1.58 m2	0.10 m2	1.48 m2	10.00%	90.00%
TOTAL		0.10 m2	1.48 m2	10.00%	TOTAL	31.60 m2	3.28 m2	28.32 m2	10.00%	90.00%
NIVEL DE SEVERIDAD		1. LEVE			TOTAL	31.60 m2	3.28 m2	28.32 m2	10.00%	90.00%

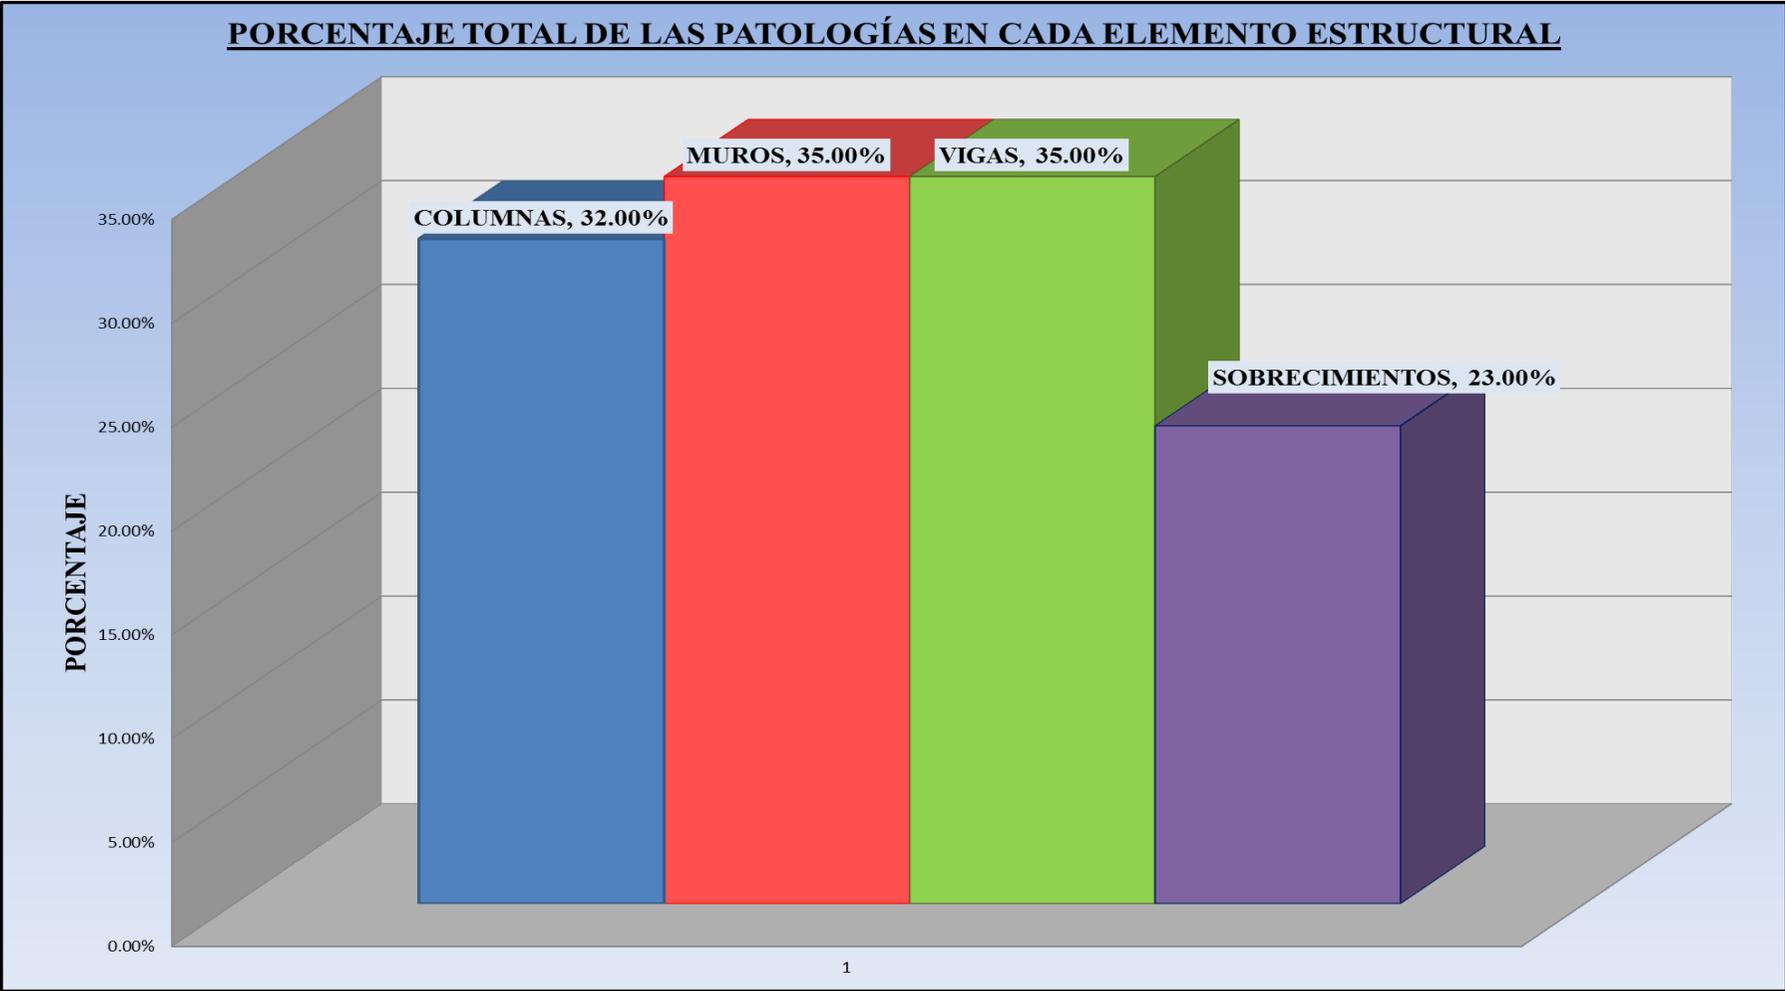
Gráfico 46: Unidad de Muestra 09: Resumen de patologías por elemento estructural.

8. SUCIEDAD		0.20 m2		15.00%							
9. OXIDACIÓN		0.00 m2		0.00%							
TOTAL		0.35 m2	23.00%	TOTAL	31.60 m2	3.68 m2	27.92 m2				
NIVEL DE SEVERIDAD		1. LEVE

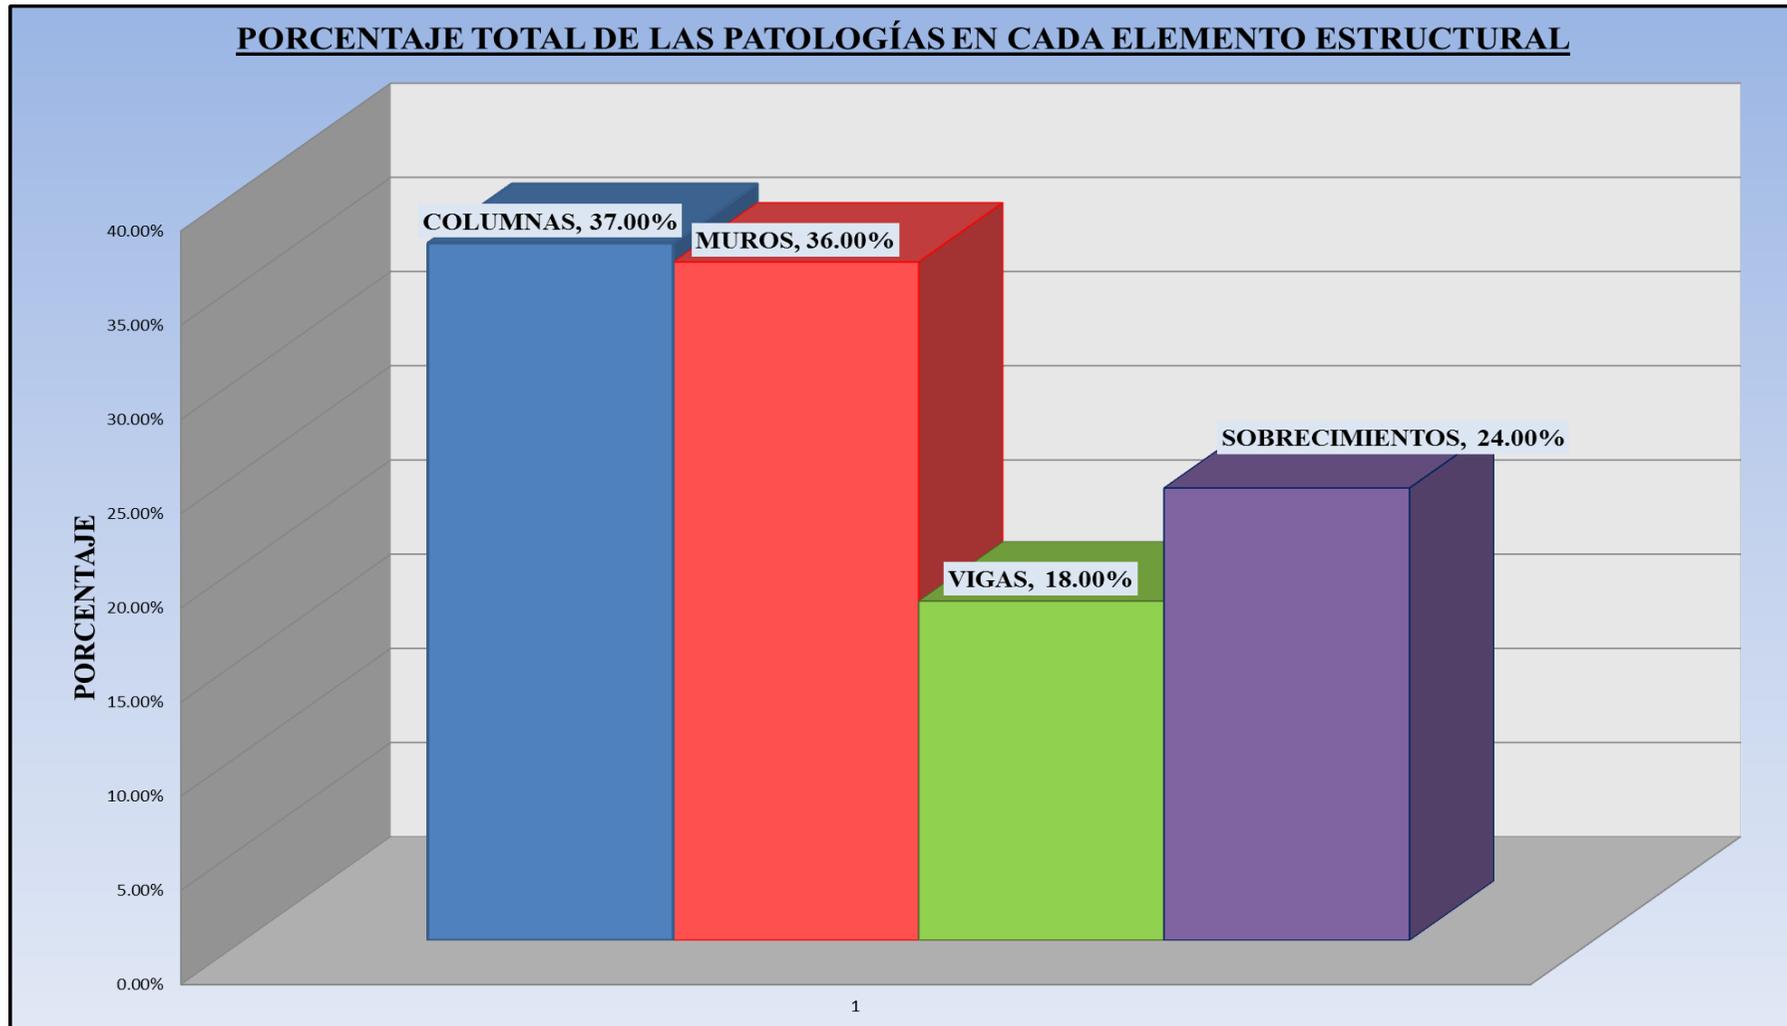
Gráfico 51: Unidad de Muestra 10: Resumen de patologías por elemento estructural.

6. CORROSIÓN		0.00 m2		0.00%									
7. DESPRENDIMIENTO		0.08 m2		9.00%									
8. SUCIEDAD		0.00 m2		0.00%									
9. OXIDACIÓN		0.00 m2		0.00%									
TOTAL		0.26 m2	24.00%										
NIVEL DE SEVERIDAD		1. LEVE			TOTAL		31.60 m2	3.98 m2	27.62 m2

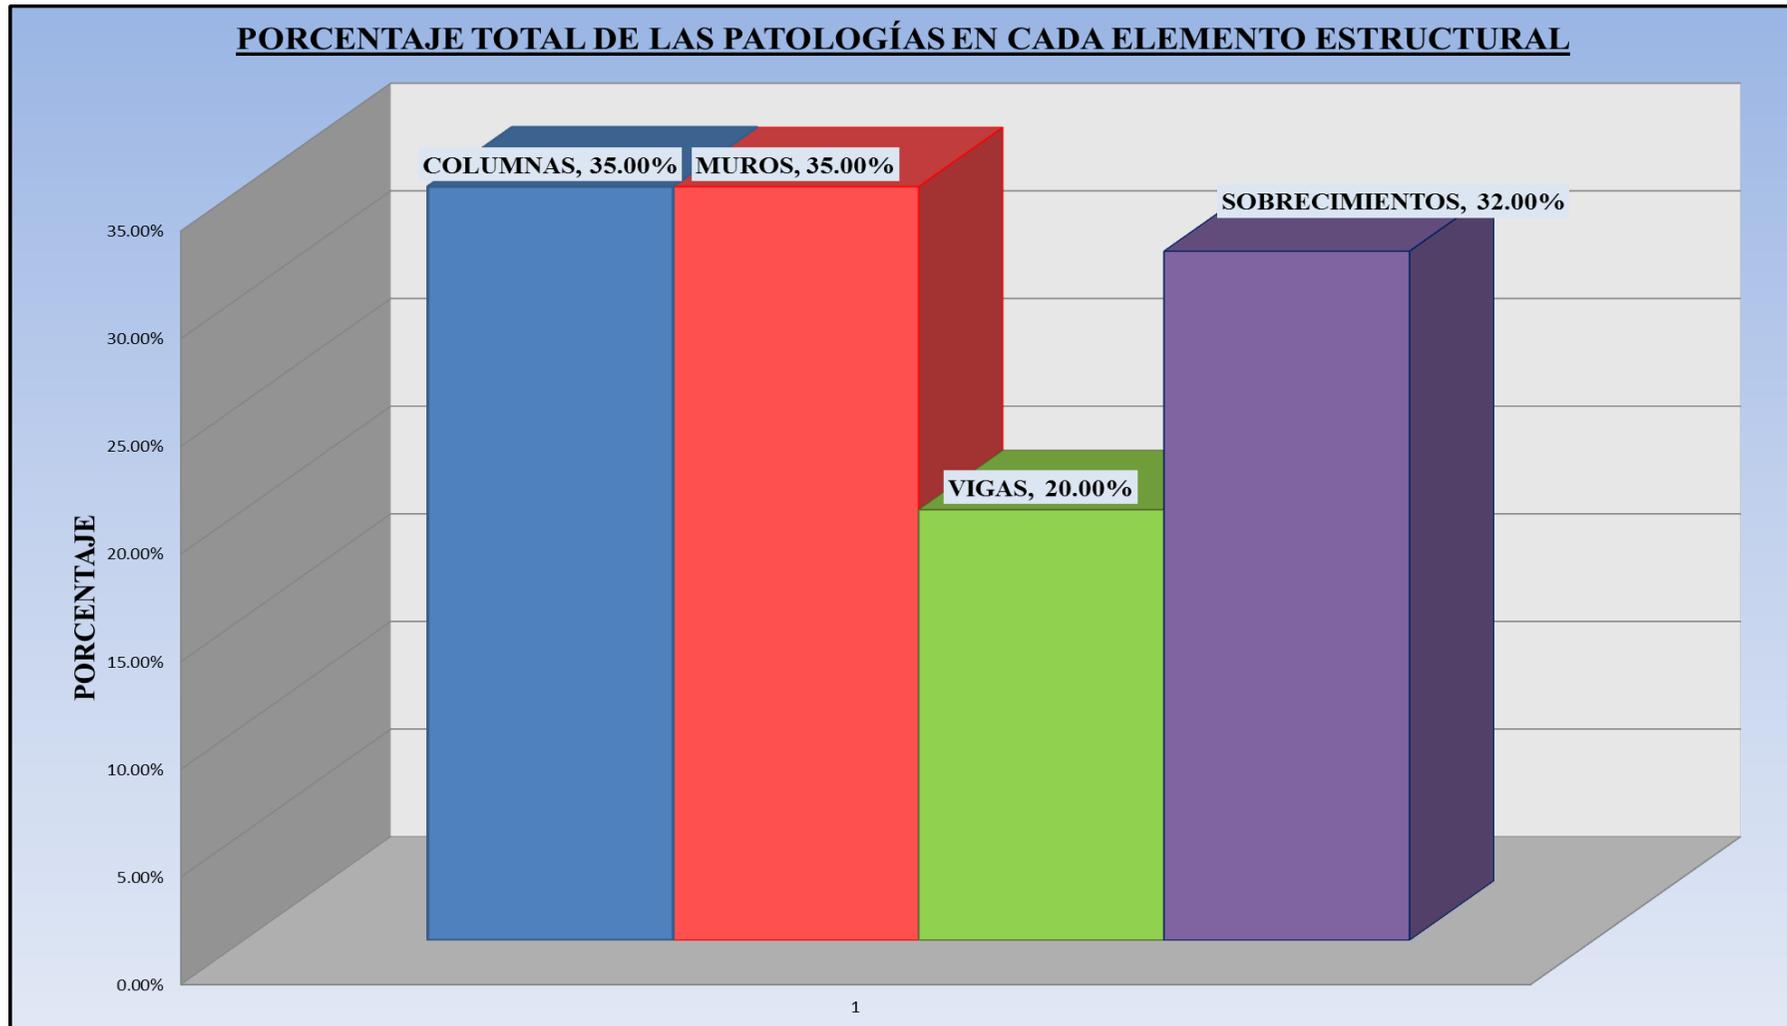
Gráfico 56: Unidad de Muestra 11: Resumen de patologías por elemento estructural.

9. OXIDACIÓN	0.00 m2		0.00%								
TOTAL	0.45 m2	32.00%	4. SOBRECIMIENTO	1.58 m2	0.45 m2	1.13 m2	32.00%	68.00%	1. LEVE		
NIVEL DE SEVERIDAD		1. LEVE			TOTAL	31.60 m2	4.13 m2	27.47 m2

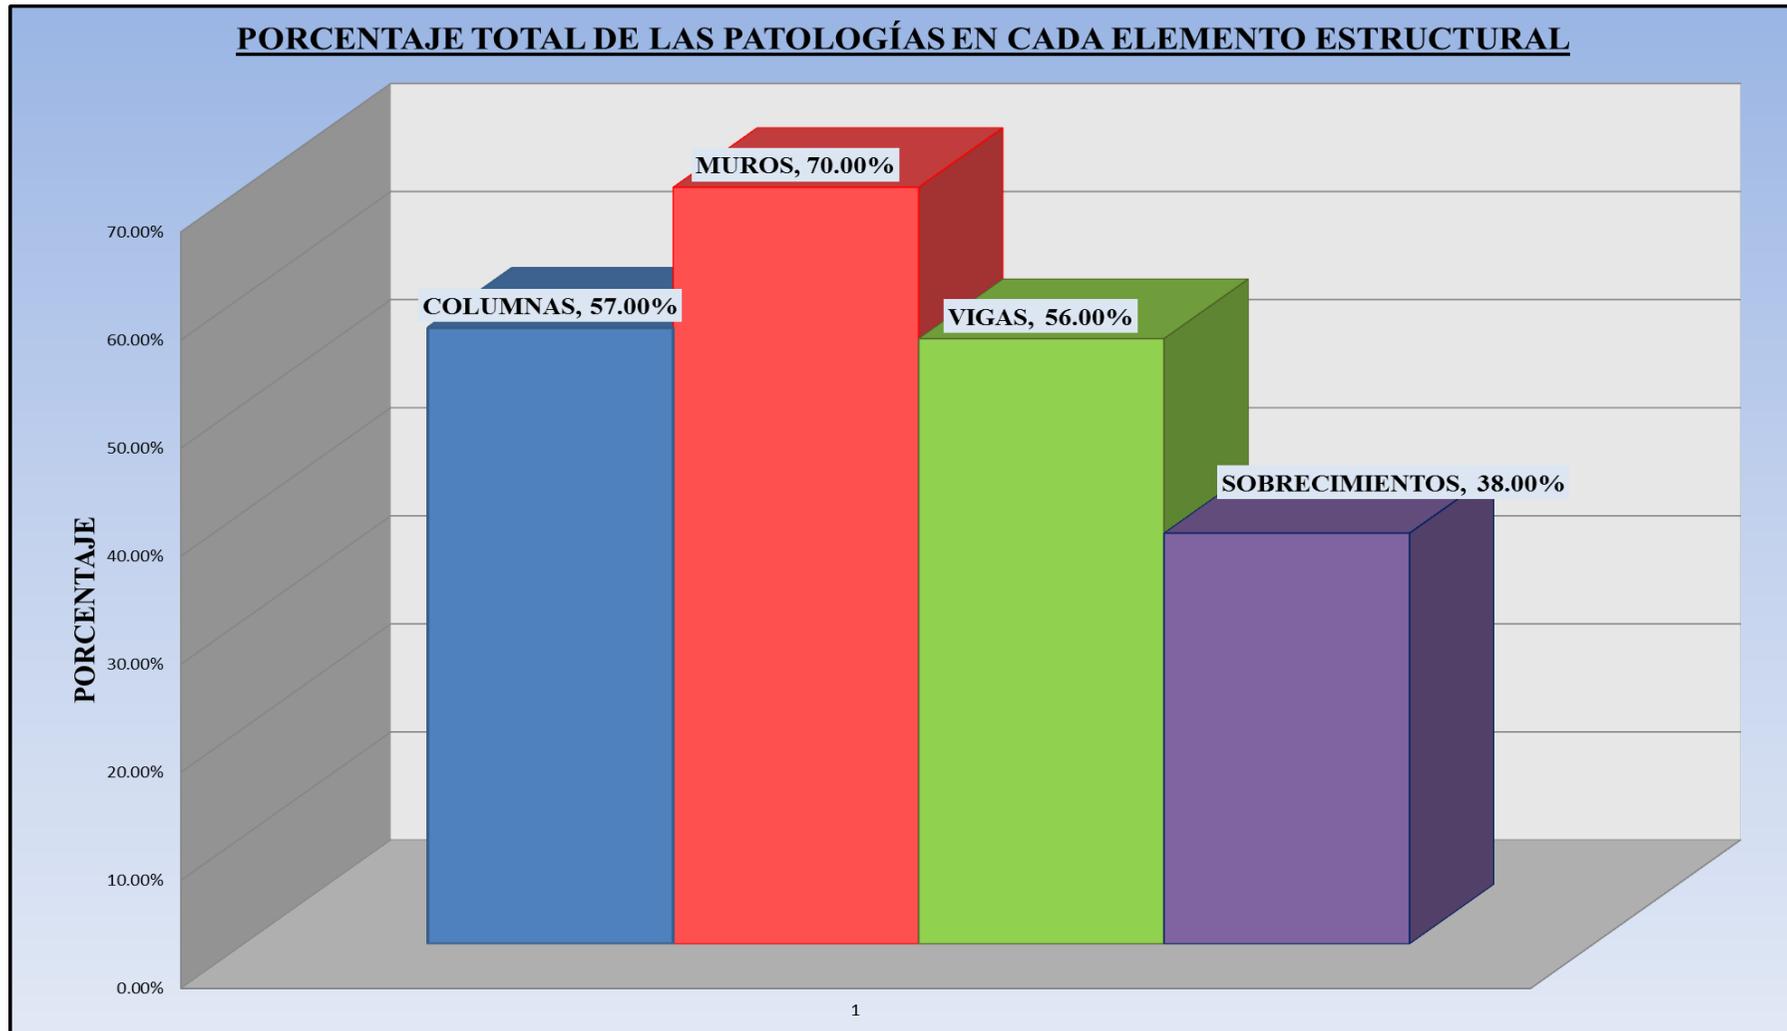
Gráfico 61: Unidad de Muestra 12: Resumen de patologías por elemento estructural.

7. DESPRENDIMIENTO		0.00 m2		0.00%								
8. SUCIEDAD		0.00 m2		0.00%								
9. OXIDACIÓN		0.00 m2		0.00%								
TOTAL		0.40 m2	38.00%									
NIVEL DE SEVERIDAD		2. MODERADO			TOTAL		31.60 m2	7.20 m2	24.40 m2

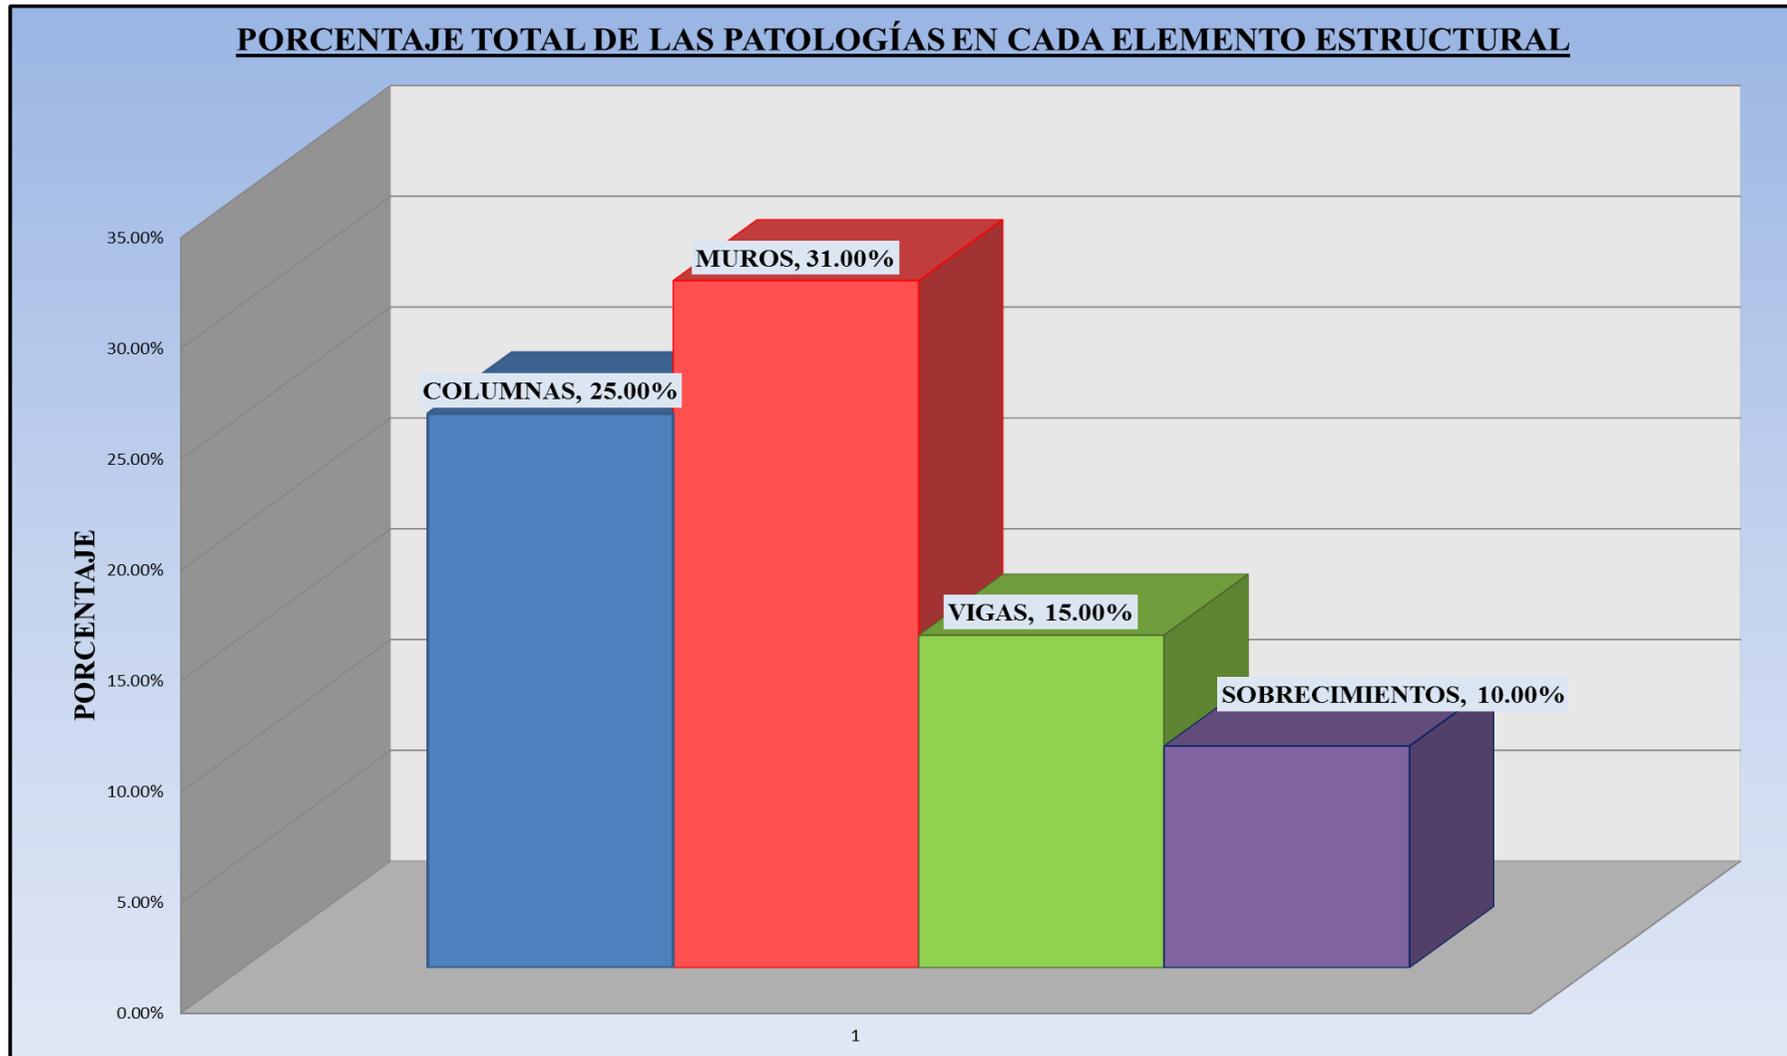
Gráfico 66: Unidad de Muestra 13: Resumen de patologías por elemento estructural.

7. DESPRENDIMIENTO		0.00 m2		0.00%								
8. SUCIEDAD		0.00 m2		0.00%								
9. OXIDACIÓN		0.00 m2		0.00%	4. SOBRECIMIENTO	1.58 m2	0.10 m2	1.48 m2	10.00%	90.00%	1. LEVE	
TOTAL		0.10 m2		10.00%								
NIVEL DE SEVERIDAD		1. LEVE			TOTAL	31.60 m2	3.36 m2	28.24 m2

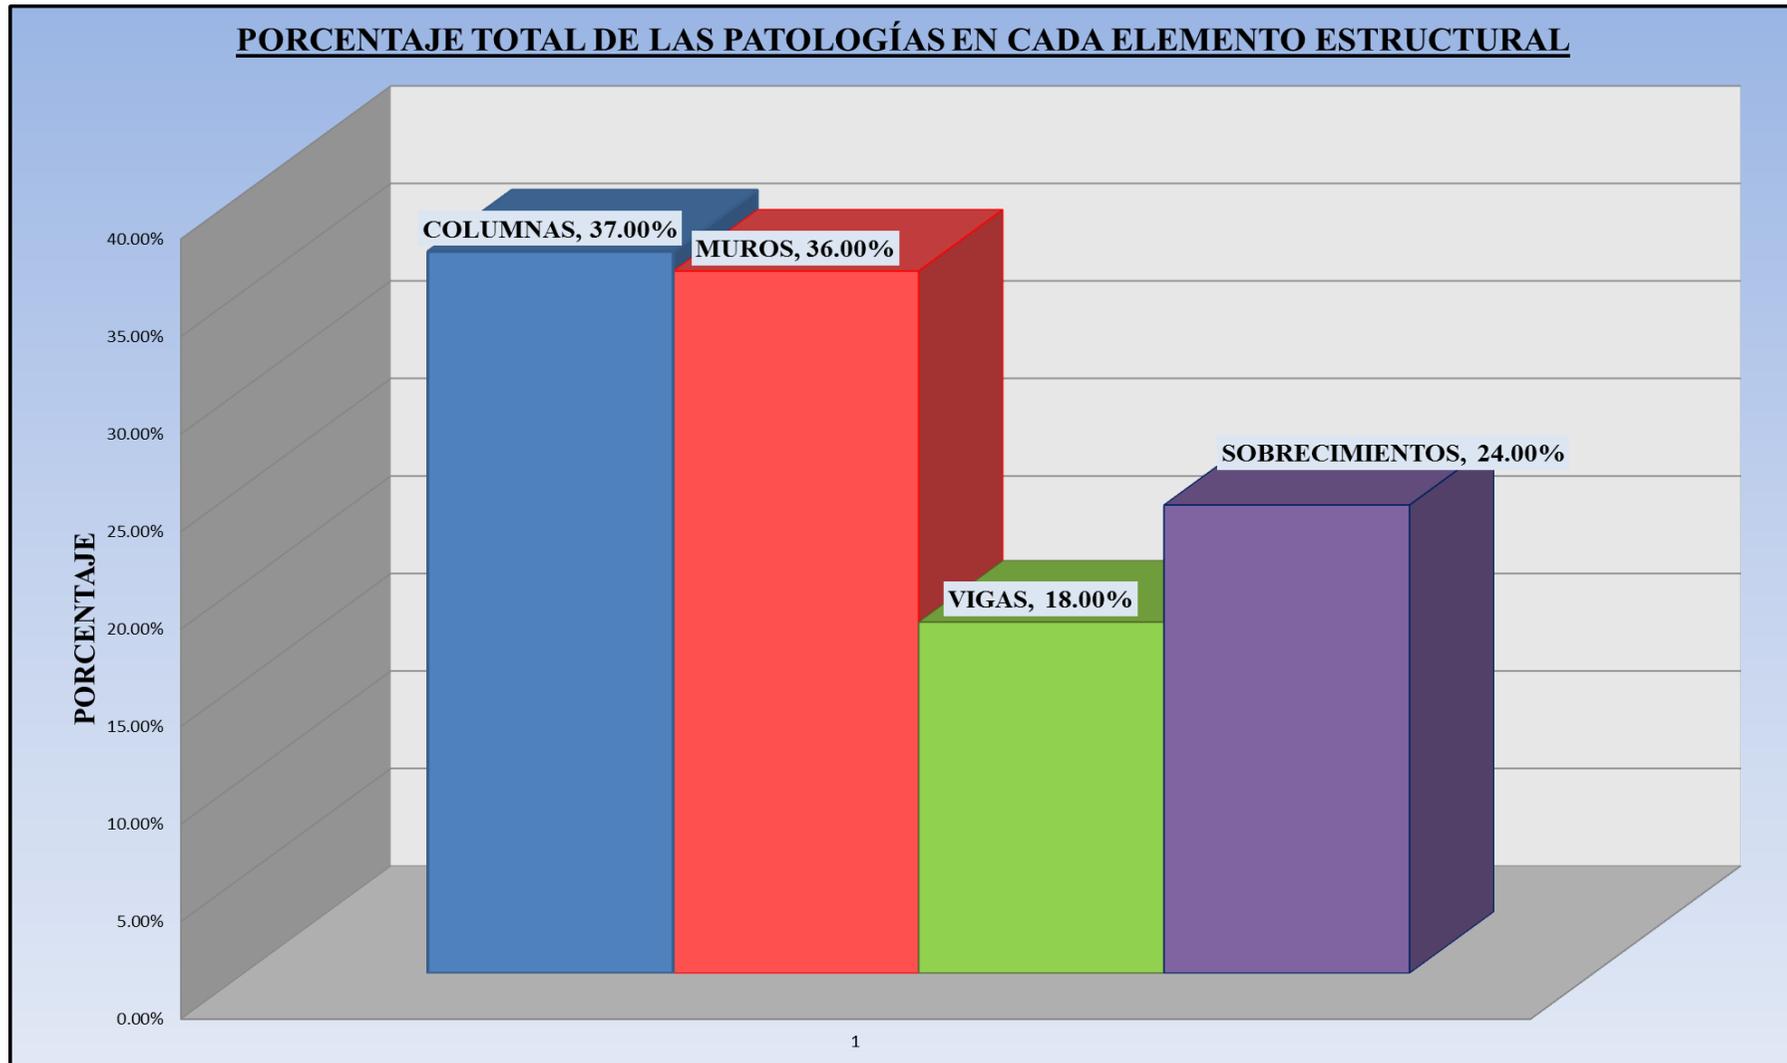
Gráfico 71: Unidad de Muestra 14: Resumen de patologías por elemento estructural.

7. DESPRENDIMIENTO	0.08 m ²		9.00%	4. SOBRECIMIENTO	1.58 m ²	0.26 m ²	1.32 m ²	24.00%	76.00%	1. LEVE
8. SUCIEDAD	0.00 m ²		0.00%							
9. OXIDACIÓN	0.00 m ²		0.00%							
TOTAL	0.26 m ²	24.00%								
NIVEL DE SEVERIDAD	1. LEVE			TOTAL	31.60 m ²	3.98 m ²	27.62 m ²

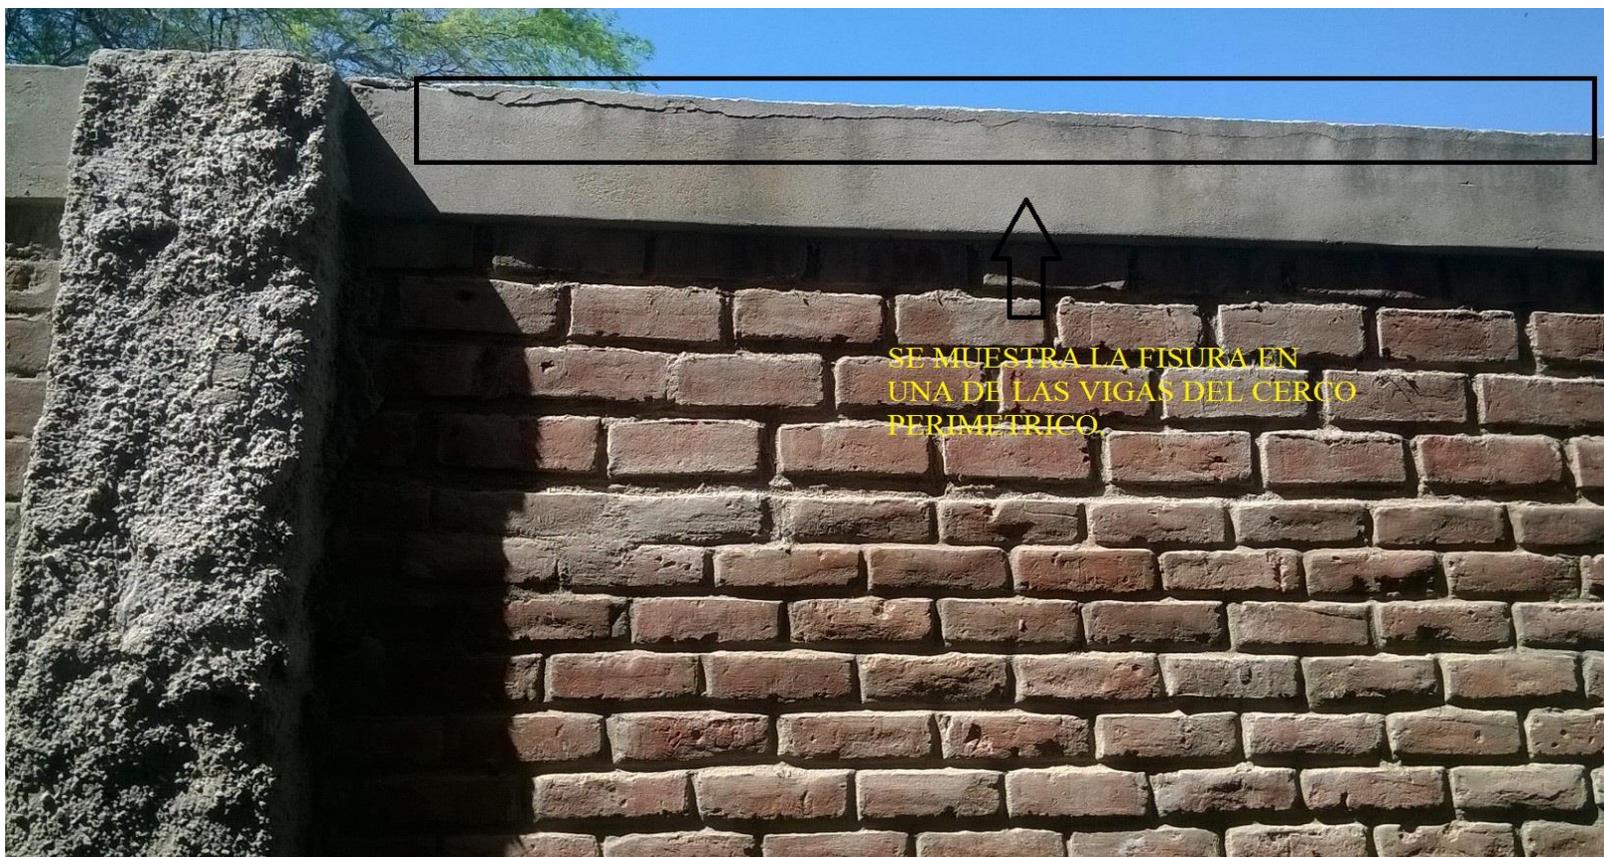
Imagen N° 22: Fisura en la viga del cerco perimétrico.

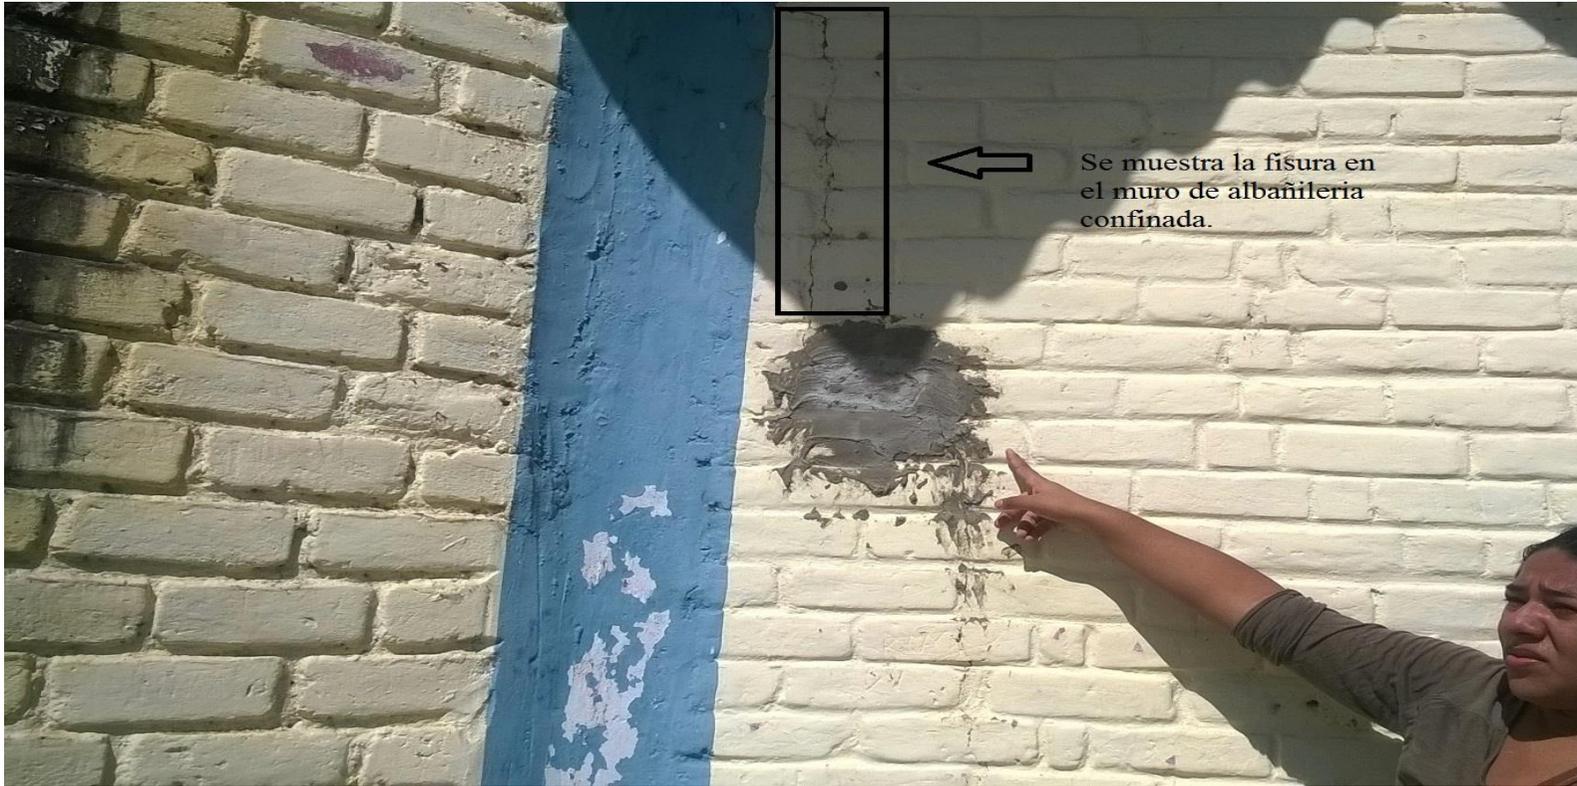
Imagen N° 23: Fisura en el muro de albañilería del cerco perimétrico.

Alternativa de solución: Primero se limpiará toda la superficie que contiene la fisura y con el uso de una espátula se ingresa en la fisura, extrayendo el polvo o partículas existentes. Luego se hará uso de un aditivo para sellar todas las fisuras encontradas, y luego pasado de 2 días se pasara pintura en el muro.

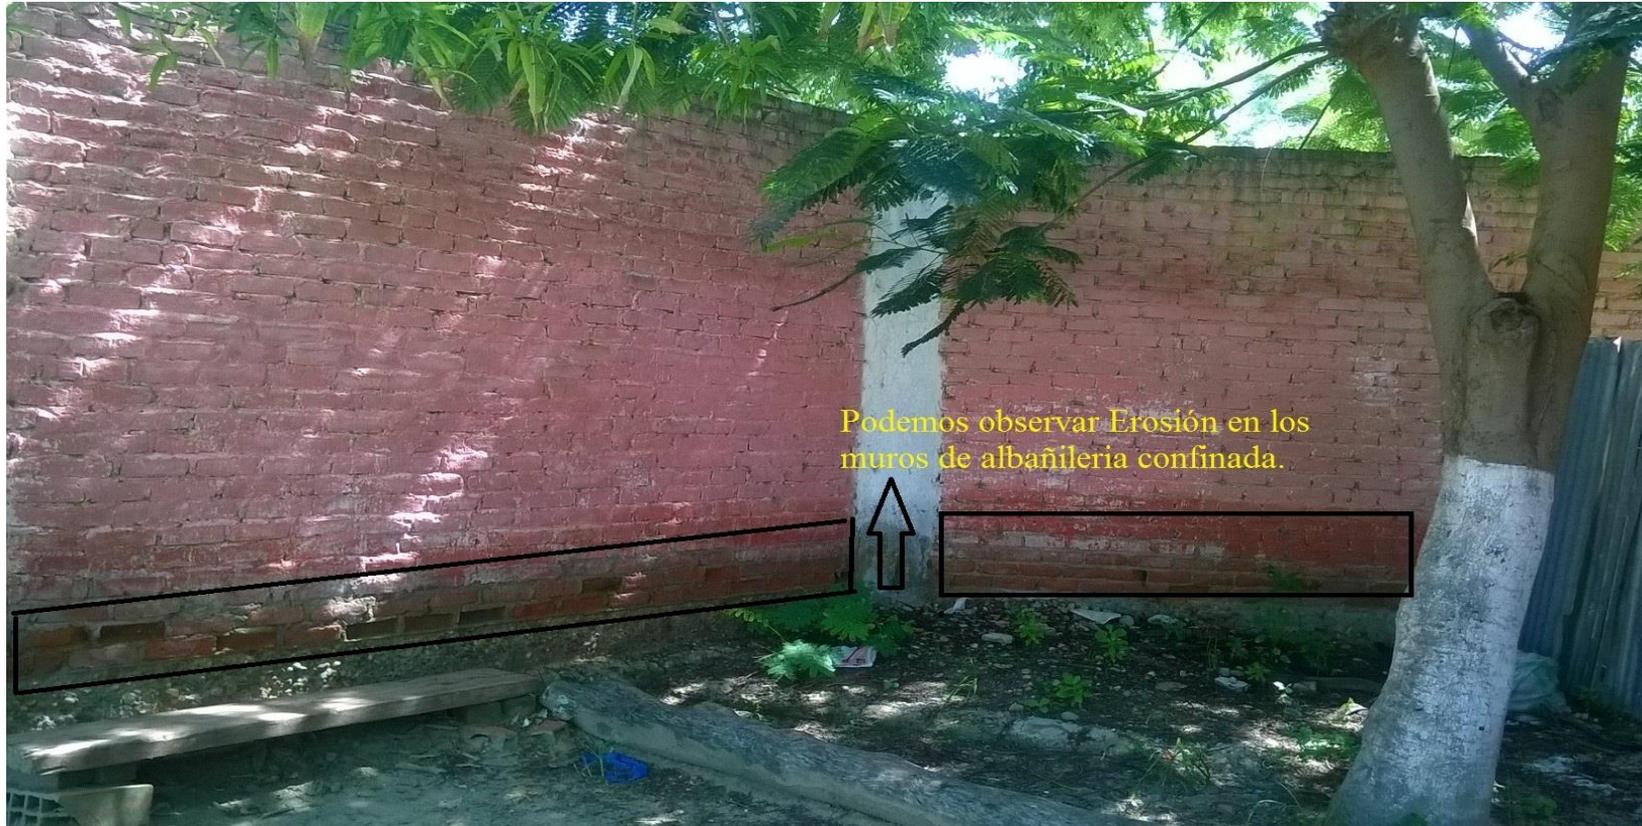
Imagen N° 24: Erosión en muros de albañilería confinada.

Alternativa de solución: Se picara el muro, columna, viga hasta encontrar superficie en buen estado, esta superficie debe estar rugosa, partículas finas y grasa, libre de polvo, luego se debe aplicar aditivos pegadores de concreto y aplicarlos con brocha sobre la superficie preparada, por último, se debe vaciar el concreto, añadiendo al mortero un aditivo impermeabilizante para realizar el curado.

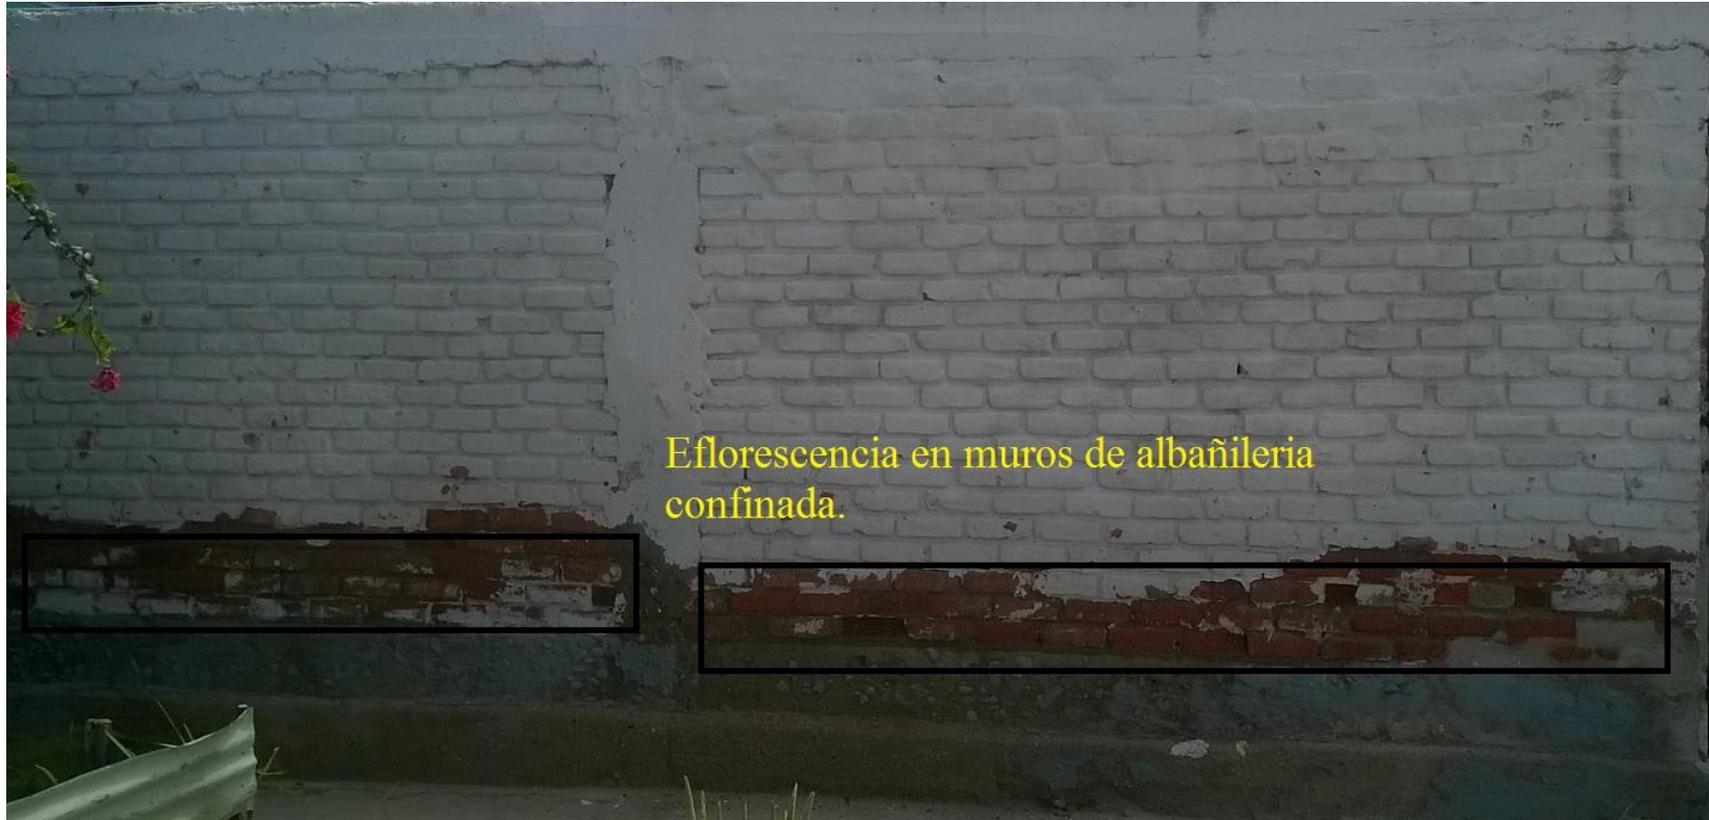
Imagen N° 25: Eflorescencia en muros de albañilería confinada.

Alternativa de solución: El paso previo para eliminar la eflorescencia es dejar que sequen. A continuación, hay que buscar las causas y el origen de las sales, y una vez eliminado el foco de humedad ya se pueden empezar a tratar. El método más sencillo consiste en disolver los cristales con agua a presión y retirarlos con un cepillo de cerdas naturales.

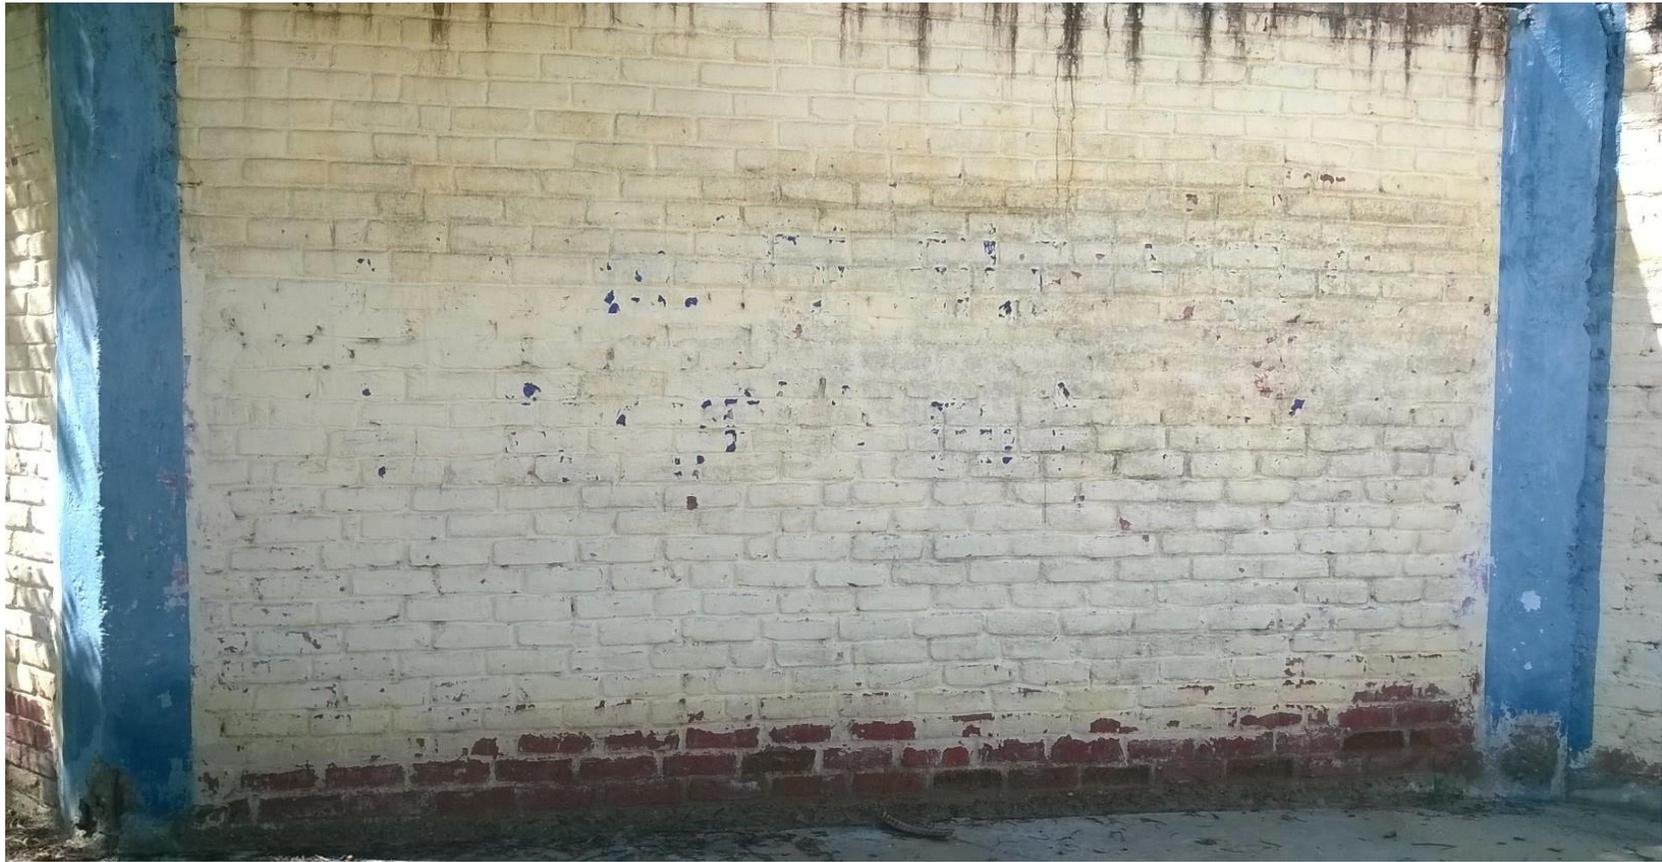
Imagen N° 29: Suciedad y Erosión encontrada en las estructuras de albañilería confinada.

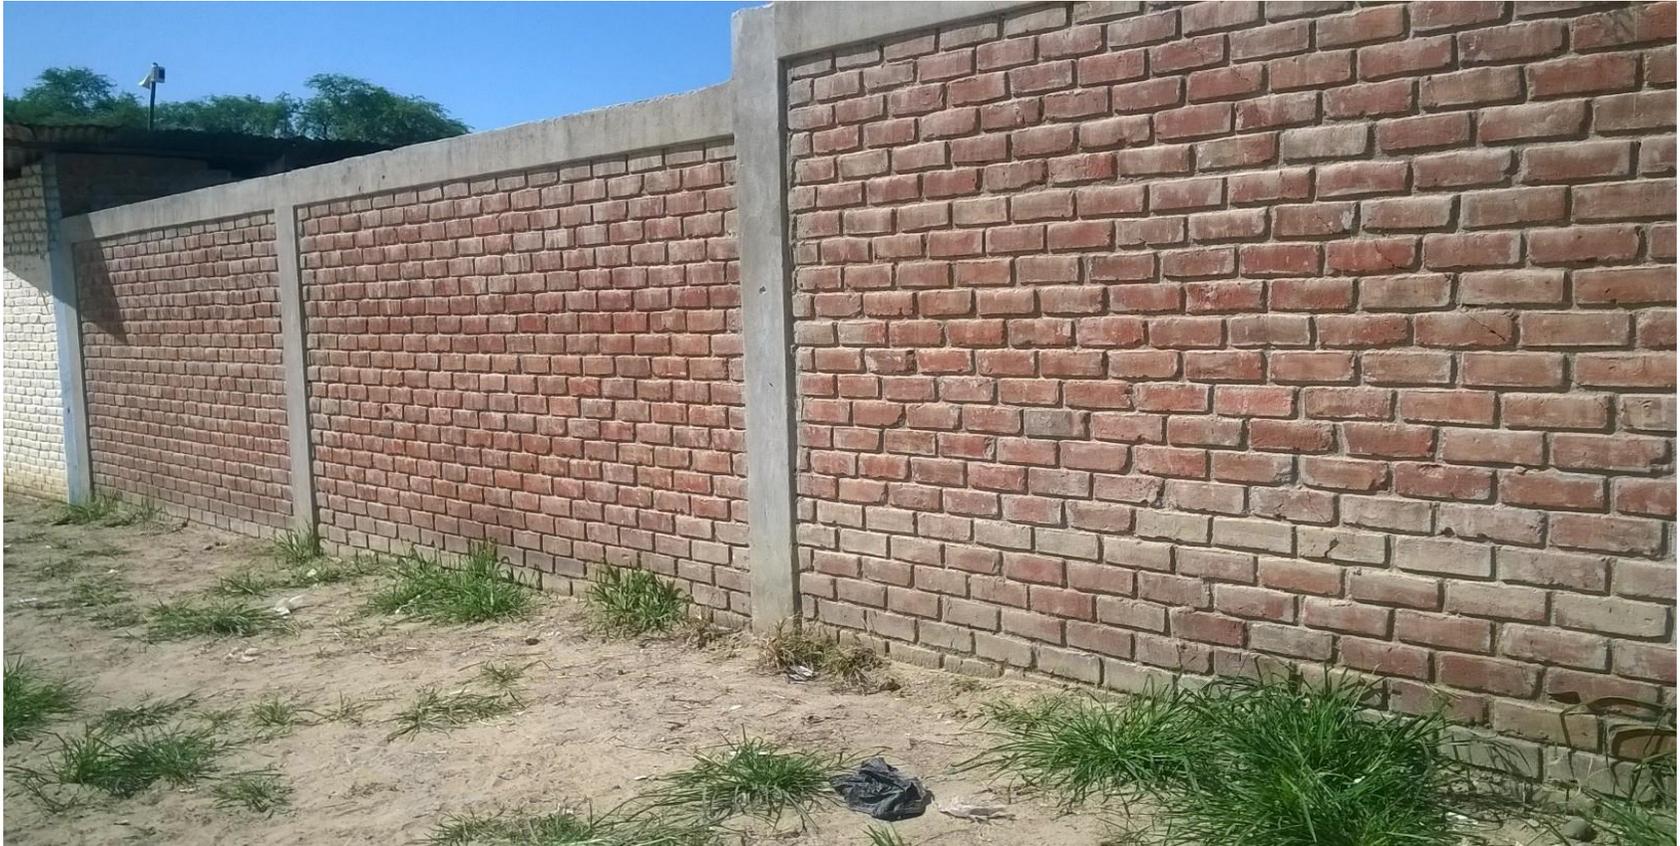
Imagen N° 32: Vista panorámica del cerco perimétrico que presenta patologías leves en sus estructuras.
