UNIVERSIDAD CATÓLICA LOS ÁNGELES
CHIMBOTE

FACULTAD DE INGENIERÍA
ESCUELA PROFESIONAL DE INGENIERÍA CIVIL

DETERMINACIÓN Y EVALUACIÓN DE LAS PATOLOGÍAS
DEL CERCO PERIMÉTRICO DE LA INSTITUCIÓN
EDUCATIVA 14013, SEÑOR DE LA DIVINA
MISERICORDIA, DISTRITO 26 DE OCTUBRE, PROVINCIA
DE PIURA, DEPARTAMENTO DE PIURA, FEBRERO 2017.

**TESIS PARA OPTAR EL TÍTULO PROFESIONAL DE
INGENIERO CIVIL**

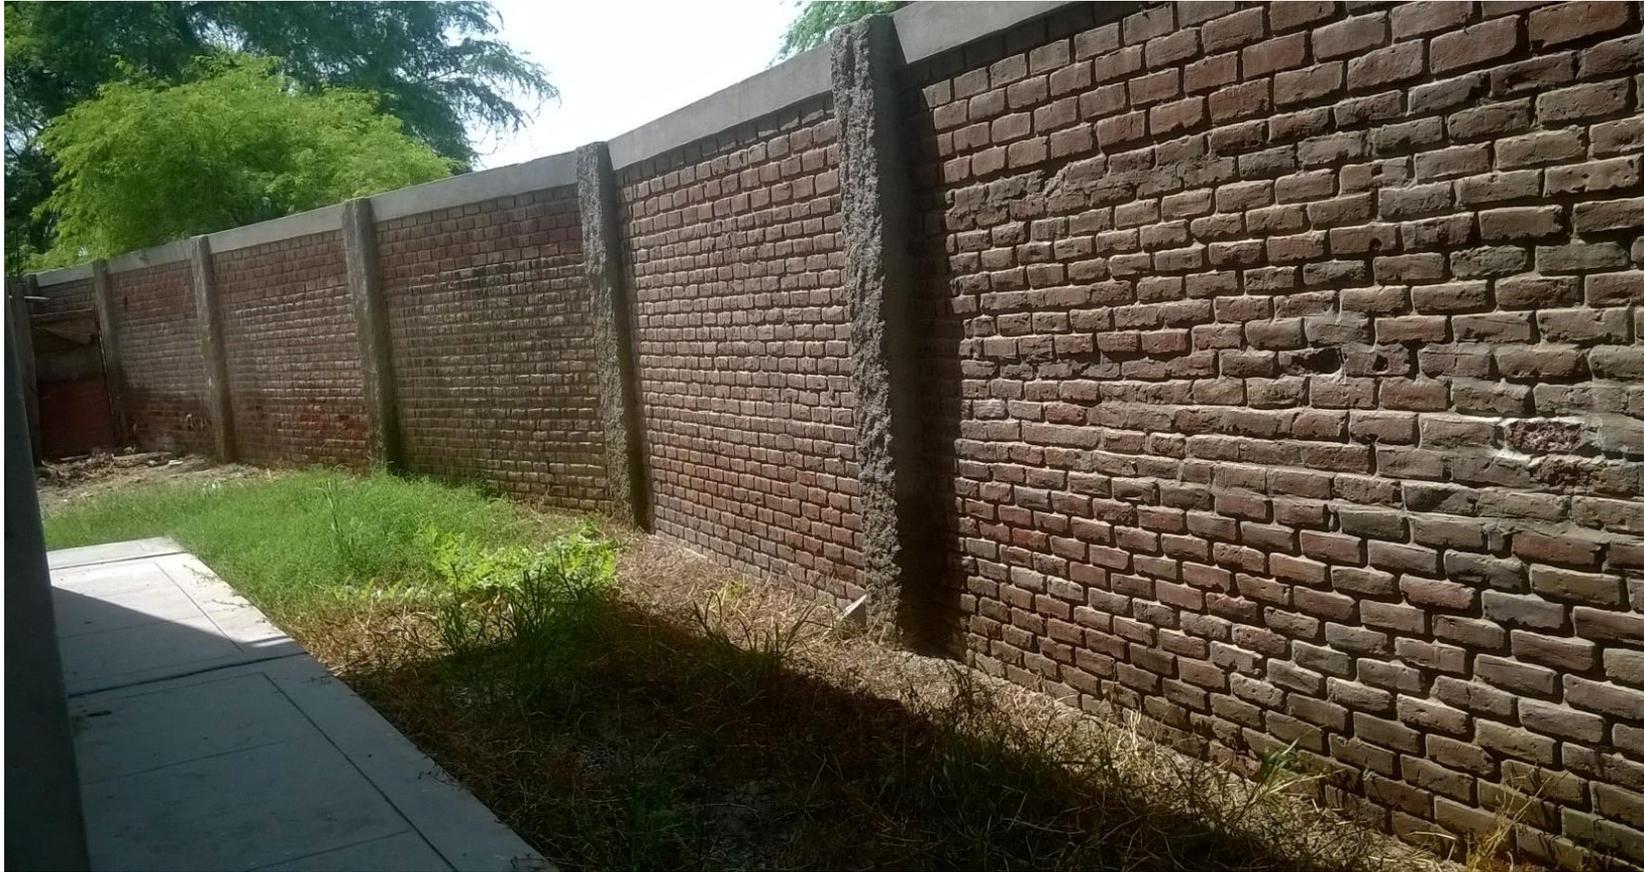
Imagen N° 33: Vista panorámica del cerco perimétrico con suciedad y otras patologías existentes a evaluar.
