UNIVERSIDAD CATÓLICA LOS ÁNGELES
CHIMBOTE

**DETERMINACIÓN Y EVALUACIÓN DE LAS
PATOLOGÍAS DEL CONCRETO EN LA CUNETA DE
LA CARRETERA MOJON-CHIQUIAN, DESDE LAS
PROGRESIVAS (15+000Km AL 16+000Km), DISTRITO
DE CHIQUIAN, PROVINCIA DE BOLOGNESI,
DEPARTAMENTO DE ANCASH-2019.**

**TESIS PARA OPTAR EL TÍTULO PROFESIONAL
DE INGENIERO CIVIL**

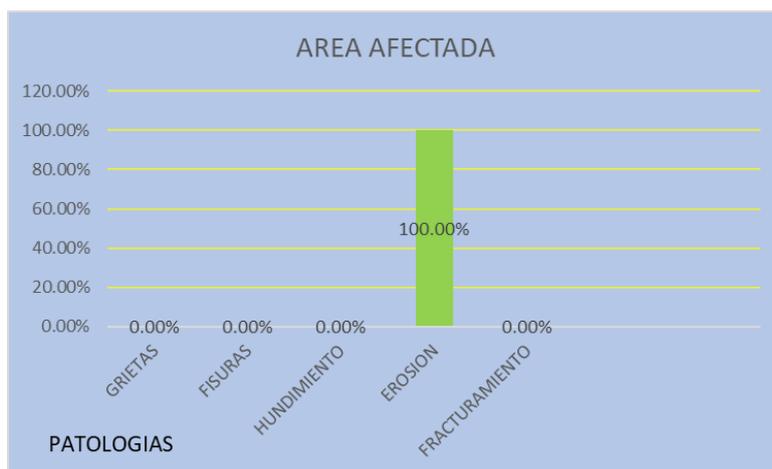
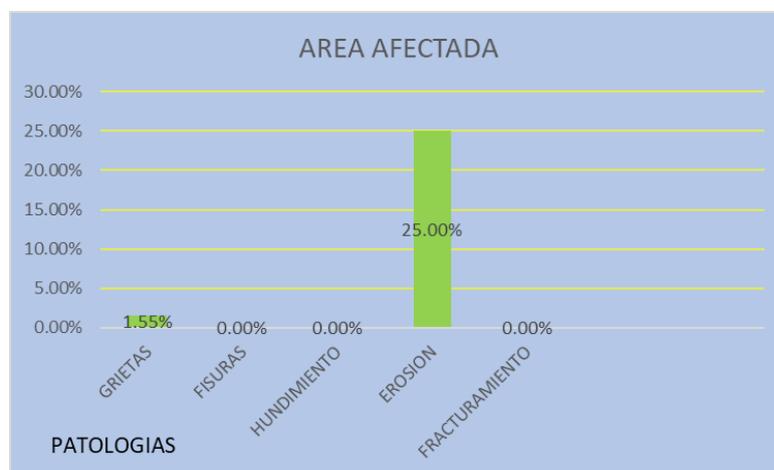
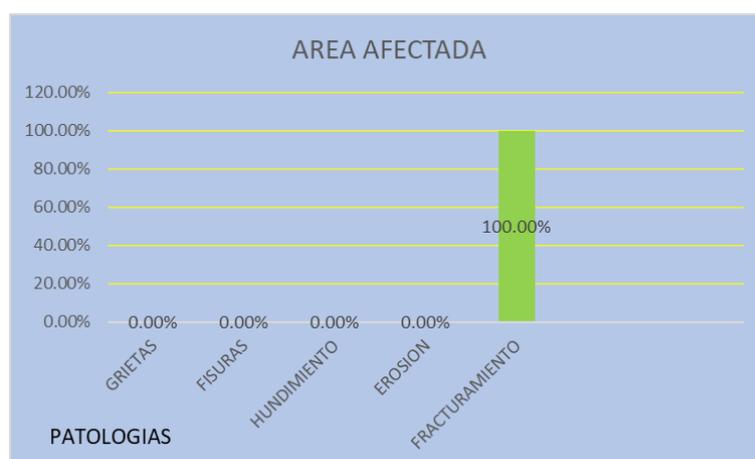
Gráfico N° 01. Áreas afectadas por patologías en el piso.

Gráfico N° 02. Áreas afectadas por patologías en el lado derecho.

Gráfico N° 03. Áreas afectadas por patologías en el lado izquierdo.

Interpretación de los gráficos N° 01,02 y 03: muestran la afectación por patologías en porcentaje de la muestra N° 01, en los pisos, margen derecho y margen izquierdo de la cuneta de carretera, en la cual observamos que el piso de la cuneta presenta el 100% de afectación por erosión, mientras que en el margen derecho presenta 1.55% de afectación por grietas y 25% por erosión, en el margen izquierdo presenta 100% de afectación por fracturamiento.

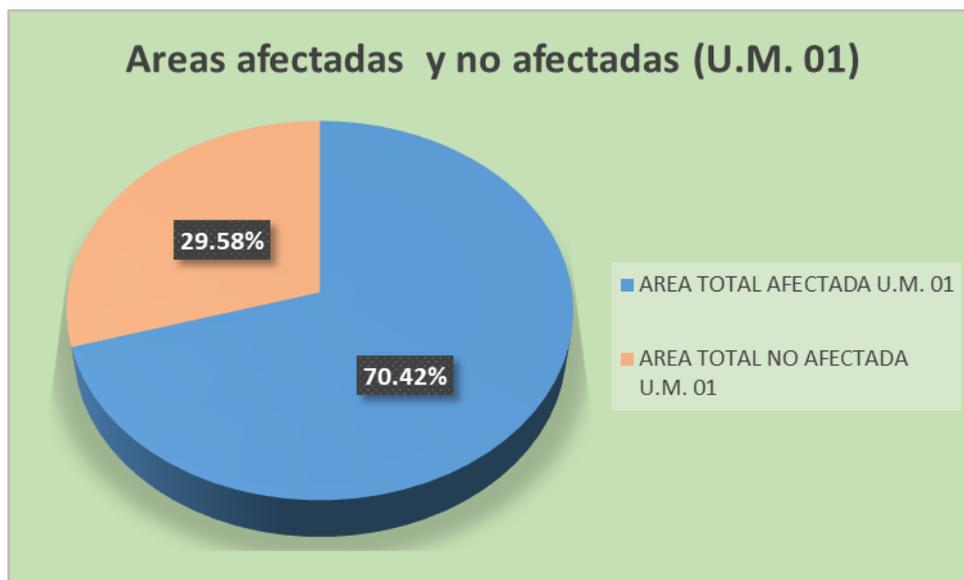
AREA TOTAL AFECTADO EN LA UNIDAD MUESTRAL	PATOLOGIA QUE MAYOR PREVALECE EN EN DAÑO EN LA UNIDAD MUESTRAL	AREA AFECTADA DE LA PATOLOGIA	NIVEL DE SEVERIDAD
70.42%	FRACTURAMIENTO	2.3 m2	SEVERO

Gráfico N° 04. Porcentaje de afectación patológica en la unidad muestral N° 01, siendo el 70.42% el área total afectada.
Fuente: Elaboración propia (2020)

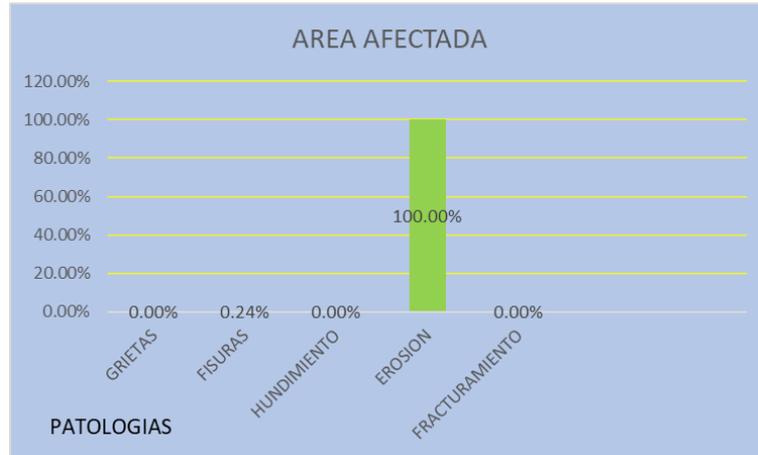
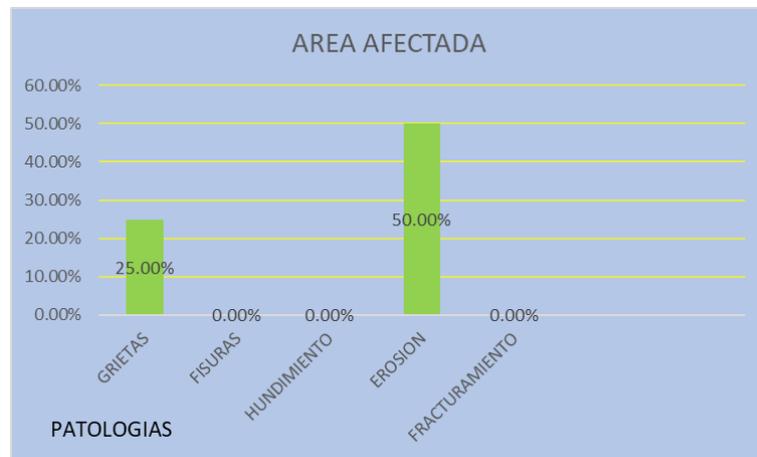
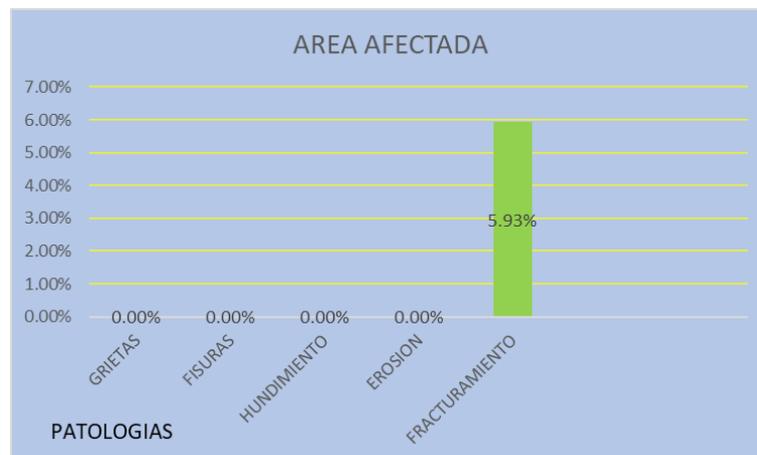
Gráfico N° 05. Áreas afectadas por patologías en el piso.
Fuente: Elaboración propia (2020)

Gráfico N° 06. Áreas afectadas por patologías en el lado derecho.
Fuente: Elaboración propia (2020)

Gráfico N° 07. Áreas afectadas por patologías en el lado izquierdo.
Fuente: Elaboración propia (2020)

Interpretación de los gráficos N° 05,06 y 07: muestran la afectación por patologías en porcentaje de la muestra N° 02; pisos, margen derecho y margen izquierdo de la cuneta de carretera, en la cual observamos que en el piso de la cuneta presenta 0.24% de fisuras y 100% de erosión, mientras que en el margen derecho presenta 25% de afectación por grietas y 50% por erosión, en el margen izquierdo presenta 5.93% de afectación por fracturamiento.

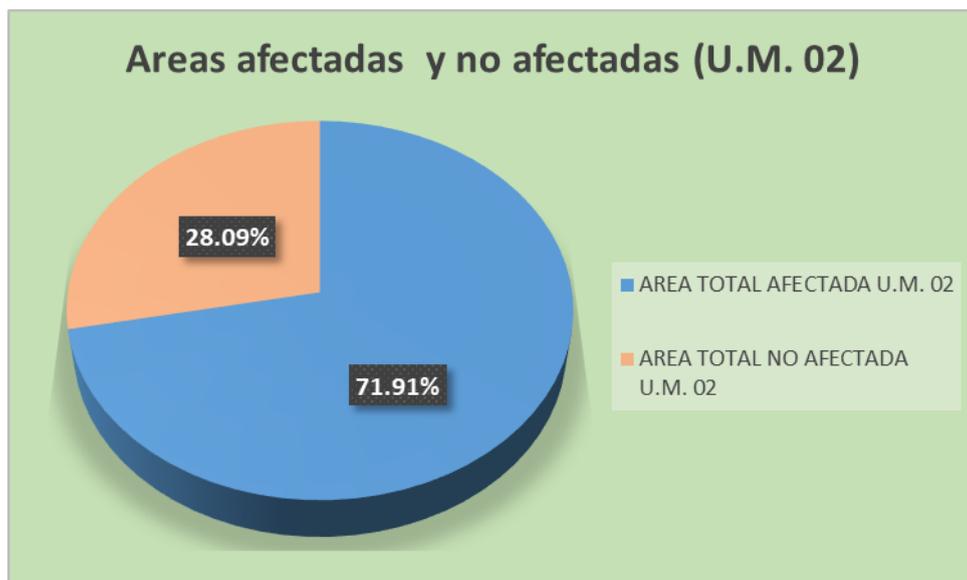
AREA TOTAL AFECTADO EN LA UNIDAD MUESTRAL	PATOLOGIA QUE MAYOR PREVALECE EN EN DAÑO EN LA UNIDAD MUESTRAL	AREA AFECTADA DE LA PATOLOGIA	NIVEL DE SEVERIDAD
74.91%	FRACTURAMIENTO	0.1365 m2	SEVERO

Gráfico N° 08. Porcentaje de afectación patológica en la unidad muestral N° 02, siendo el 71.91% el área total afectada.
Fuente: Elaboración propia (2020)

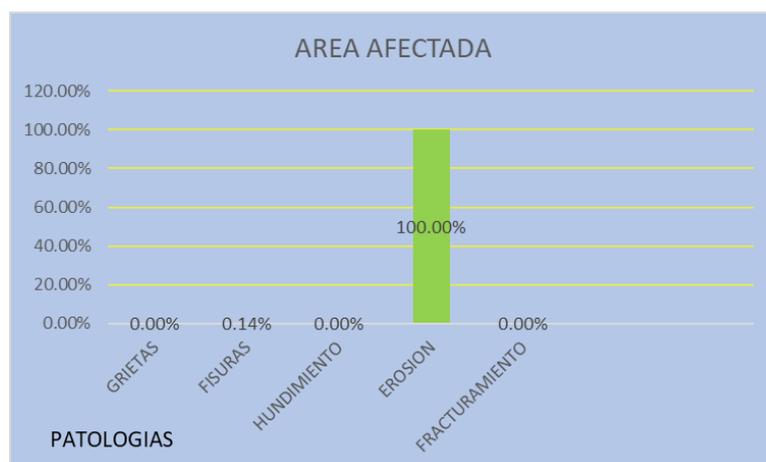
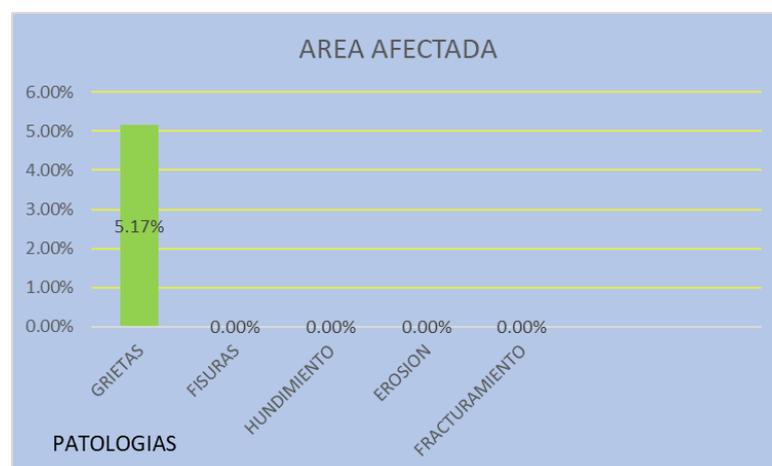
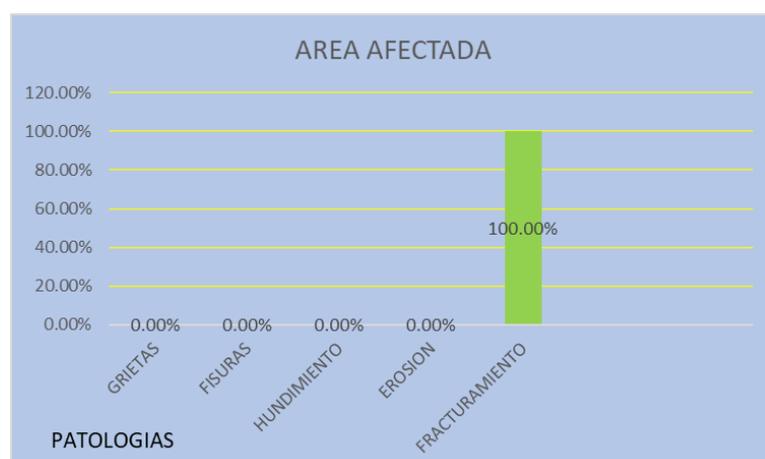
Gráfico N° 09. Áreas afectadas por patologías en el piso.
Fuente: Elaboración propia (2020)

Gráfico N° 10. Áreas afectadas por patologías en el lado derecho.
Fuente: Elaboración propia (2020)

Gráfico N° 11. Áreas afectadas por patologías en el lado izquierdo.
Fuente: Elaboración propia (2020)

Interpretación de los gráficos N° 09,10 y 11: muestran la afectación por patologías en porcentaje de la muestra N° 03; pisos, margen derecho y margen izquierdo de la cuneta de carretera, en la cual observamos que en el piso de la cuneta presenta 0.14% de fisuras y 100% de erosión, mientras que en el margen derecho presenta 5.17% de afectación por grietas y en el margen izquierdo presenta 100% de afectación por fracturamiento.

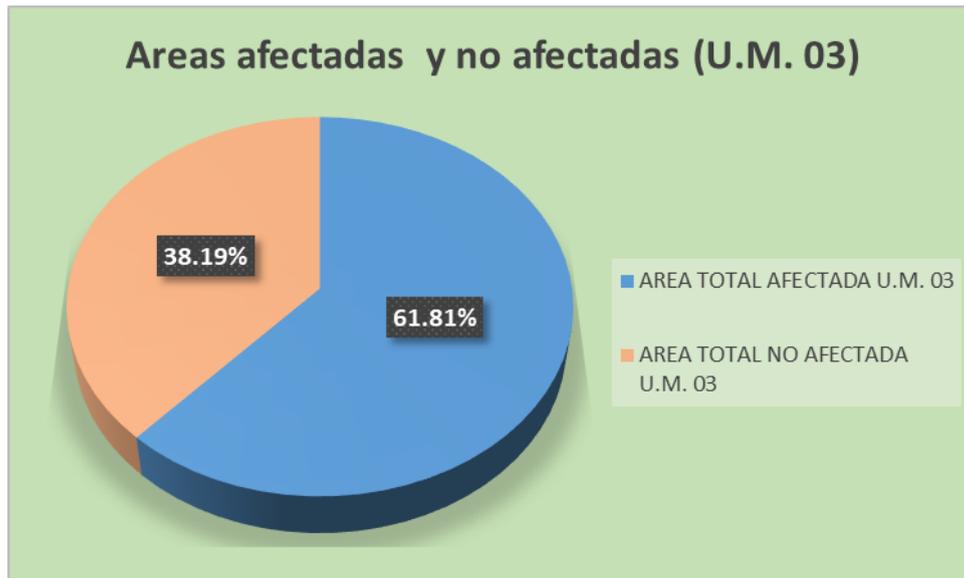
AREA TOTAL AFECTADO EN LA UNIDAD MUESTRAL	PATOLOGIA QUE MAYOR PREVALECE EN EN DAÑO EN LA UNIDAD MUESTRAL	AREA AFECTADA DE LA PATOLOGIA	NIVEL DE SEVERIDAD
61.81%	FRACTURAMIENTO	2.3 m2	SEVERO

Gráfico N° 12. Porcentaje de afectación patológica en la unidad muestral N° 03, siendo el 61.81% el área total afectada.

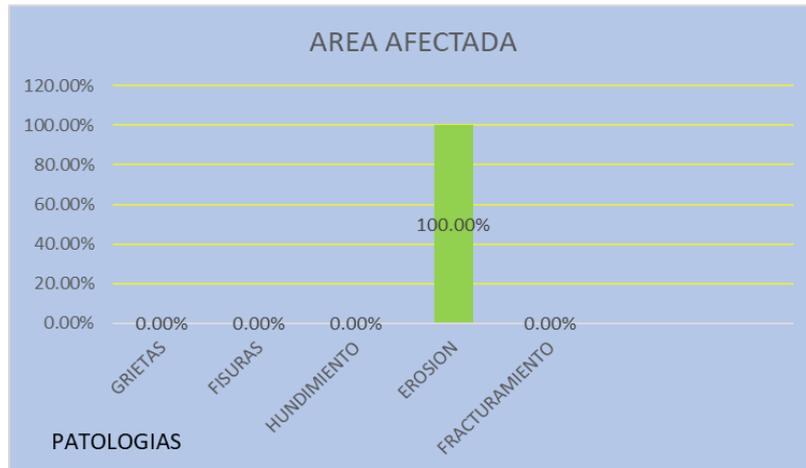
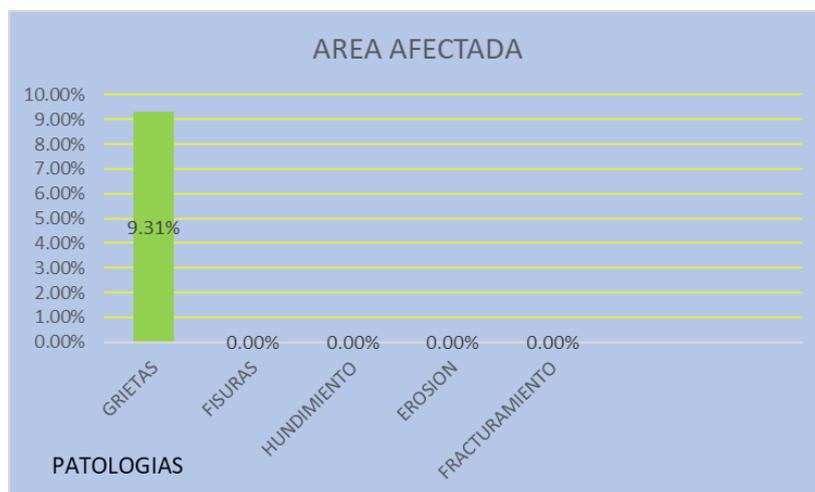
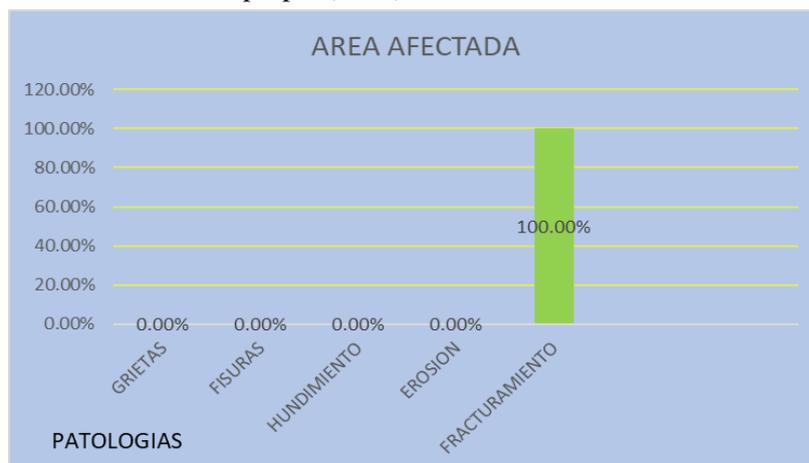
Gráfico N° 13. Áreas afectadas por patologías en el piso.
Fuente: Elaboración propia (2020)

Gráfico N° 14. Áreas afectadas por patologías en el lado derecho.
Fuente: Elaboración propia (2020)

Gráfico N° 15. Áreas afectadas por patologías en el lado izquierdo.
Fuente: Elaboración propia (2020)

Interpretación de los gráficos N° 13,14 y 15: muestran la afectación por patologías en porcentaje de la muestra N° 04; pisos, margen derecho y margen izquierdo de la cuneta de carretera, en la cual observamos que en el piso de la cuneta presenta 100% de erosión, mientras que en el margen derecho presenta 9.31% de afectación por grietas y en el margen izquierdo presenta 25% de afectación por fracturamiento.

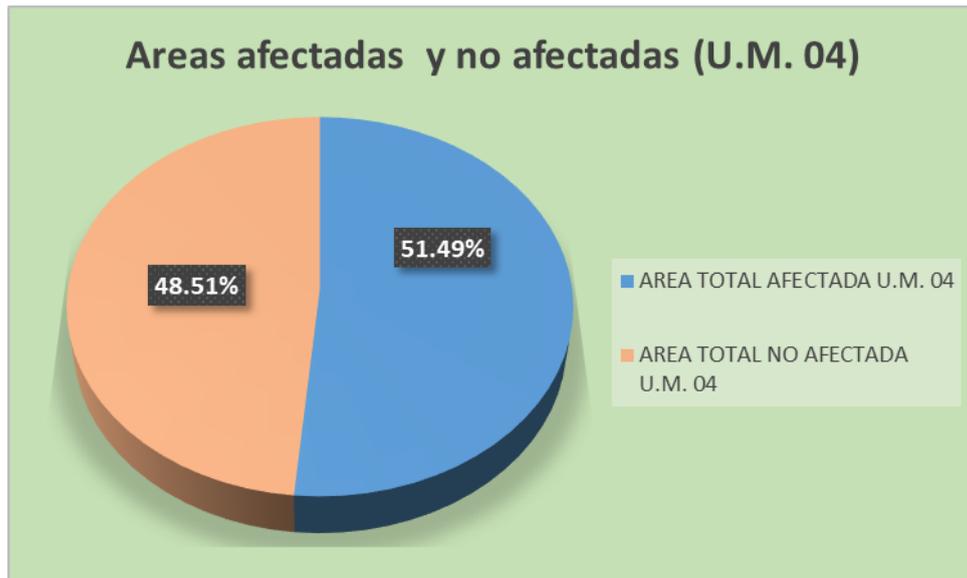
AREA TOTAL AFECTADO EN LA UNIDAD MUESTRAL	PATOLOGIA QUE MAYOR PREVALECE EN EN DAÑO EN LA UNIDAD MUESTRAL	AREA AFECTADA DE LA PATOLOGIA	NIVEL DE SEVERIDAD
51.49%	FRACTURAMIENTO	0.575 m2	SEVERO

Gráfico N° 16. Porcentaje de afectación patológica en la unidad muestral N° 04, siendo el 51.49% el área total afectada.

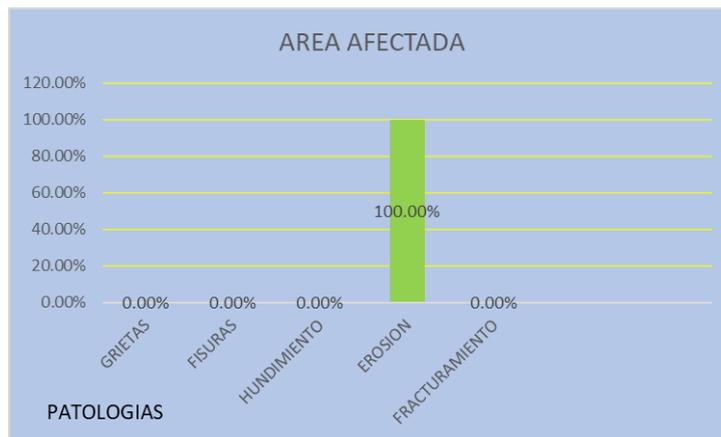
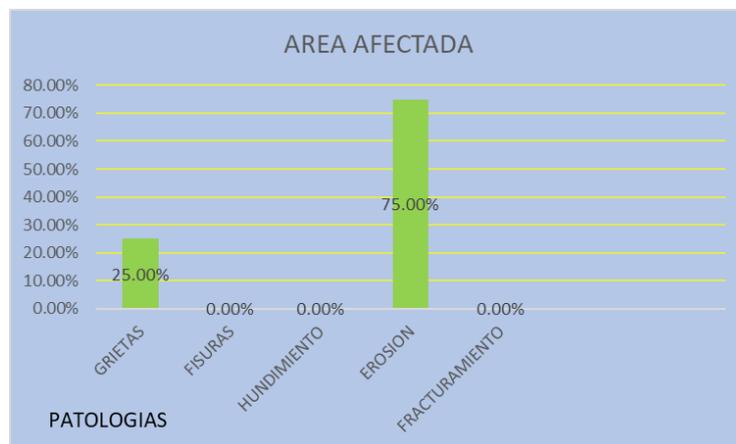
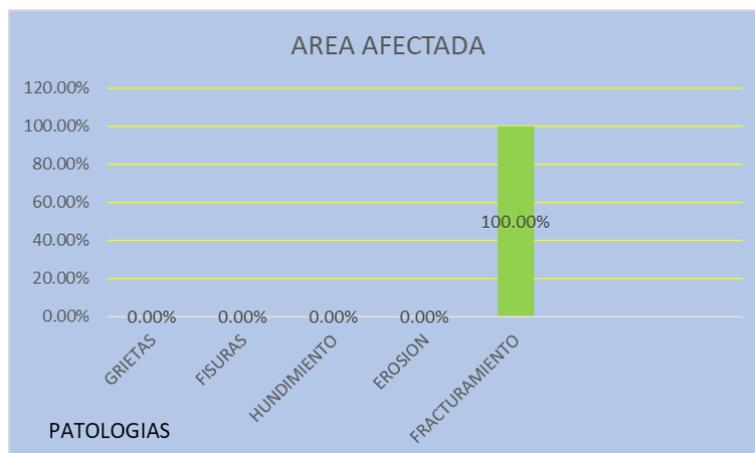
Gráfico N° 17. Áreas afectadas por patologías en el piso.
Fuente: Elaboración propia (2020)

Gráfico N° 18. Áreas afectadas por patologías en el lado derecho.
Fuente: Elaboración propia (2020)

Gráfico N° 19. Áreas afectadas por patologías en el lado izquierdo.
Fuente: Elaboración propia (2020)

Interpretación de los gráficos N° 17,18 y 19: muestran la afectación por patologías en porcentaje de la muestra N° 05; pisos, margen derecho y margen izquierdo de la cuneta de carretera, en la cual observamos que en el piso de la cuneta presenta 100% de erosión, mientras que en el margen derecho presenta 25% de afectación por grietas 75% por erosión, en el margen izquierdo presenta 100% de afectación por fracturamiento.

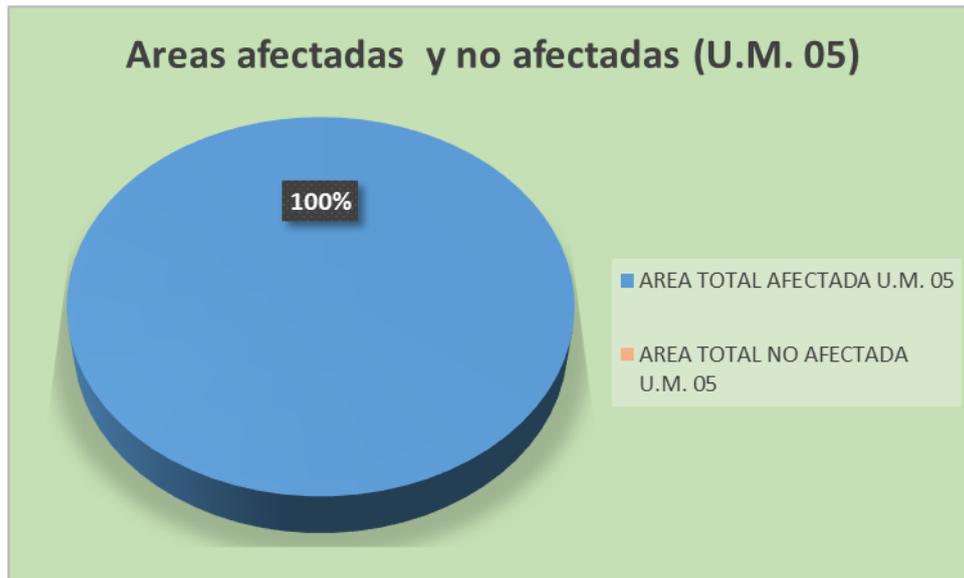
AREA TOTAL AFECTADO EN LA UNIDAD MUESTRAL	PATOLOGIA QUE MAYOR PREVALECE EN EN DAÑO EN LA UNIDAD MUESTRAL	AREA AFECTADA DE LA PATOLOGIA	NIVEL DE SEVERIDAD
100.00%	FRACTURAMIENTO	2.3m2	SEVERO

Gráfico N° 20. Porcentaje de afectación patológica en la unidad muestral N° 05, siendo el 100% el área total afectada.

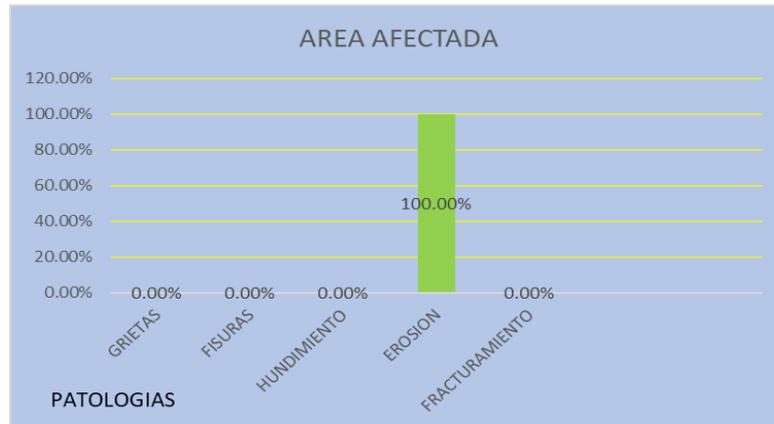
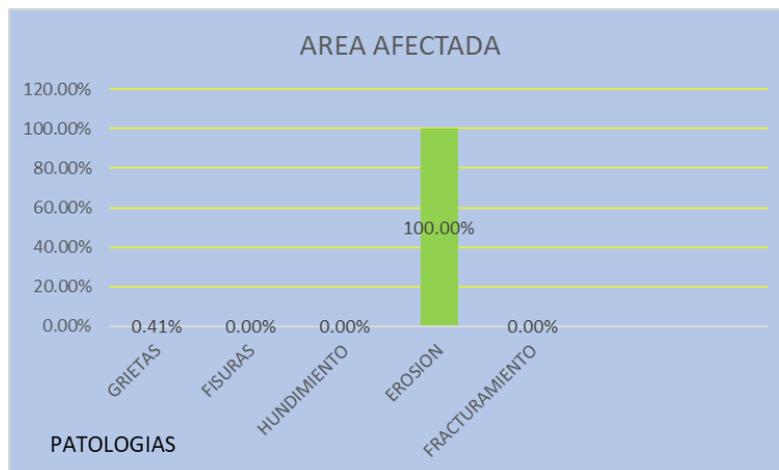
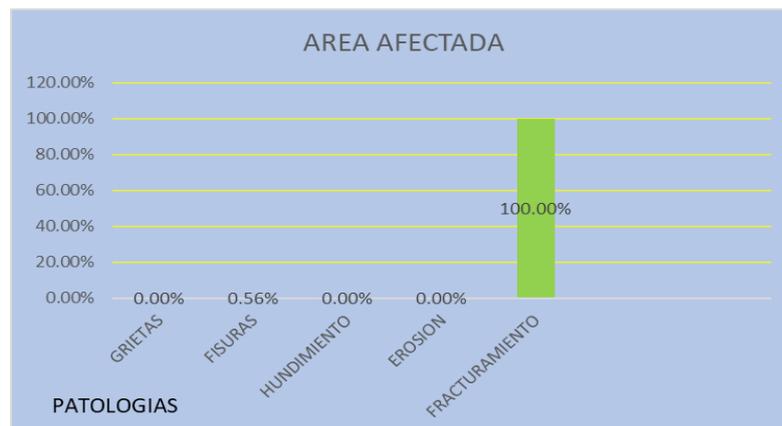
Gráfico N° 21. Áreas afectadas por patologías en el piso.
Fuente: Elaboración propia (2020)

Gráfico N° 22. Áreas afectadas por patologías en el lado derecho.
Fuente: Elaboración propia (2020)

Gráfico N° 23. Áreas afectadas por patologías en el lado izquierdo.
Fuente: Elaboración propia (2020)

Interpretación de los gráficos N° 21,22 y 23: muestran la afectación por patologías en porcentaje de la muestra N° 06; pisos, margen derecho y margen izquierdo de la cuneta de carretera, en la cual observamos que en el piso de la cuneta presenta 100% de afectación por erosión, mientras que en el margen derecho presenta 0.41% de afectación por grietas y 100% de erosión, en el margen izquierdo presenta 100% de afectación por fracturamiento.

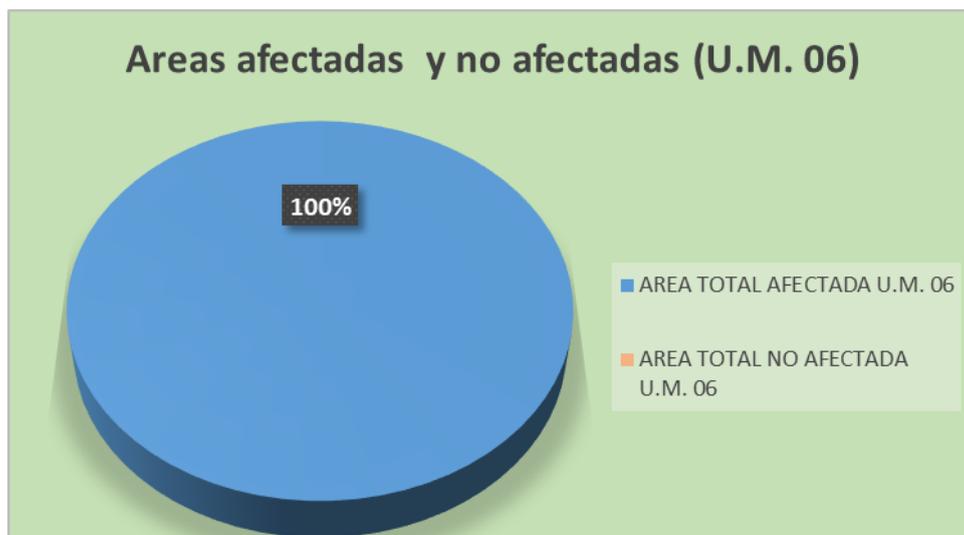
AREA TOTAL AFECTADO EN LA UNIDAD MUESTRAL	PATOLOGIA QUE MAYOR PREVALECE EN EN DAÑO EN LA UNIDAD MUESTRAL	AREA AFECTADA DE LA PATOLOGIA	NIVEL DE SEVERIDAD
100.00%	FRACTURAMIENTO	2.3 m2	SEVERO

Gráfico N° 24. Porcentaje de afectación patológica en la unidad muestral N° 06, siendo el 100% el área total afectada.

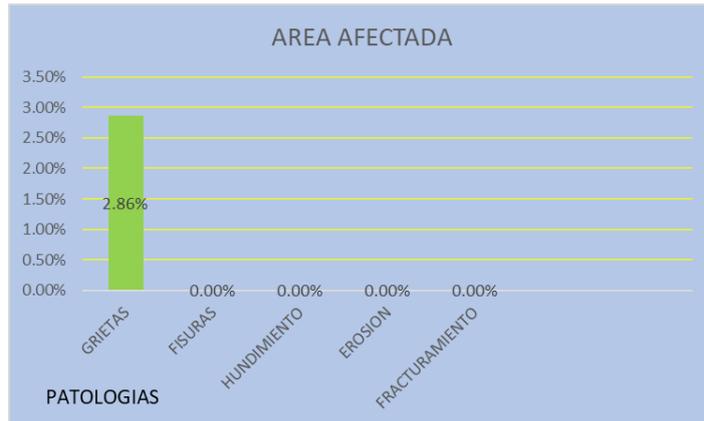
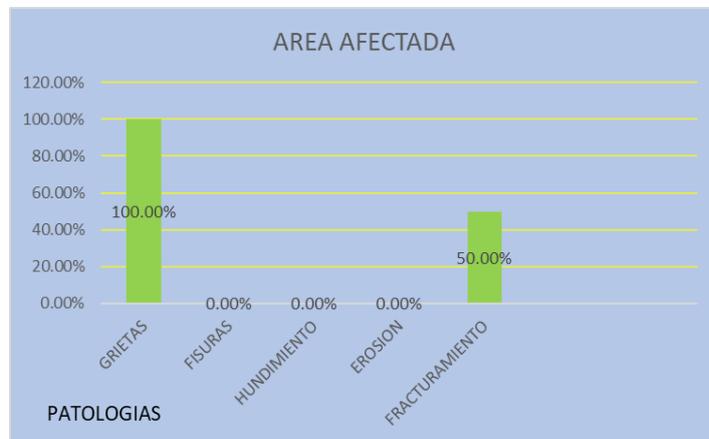
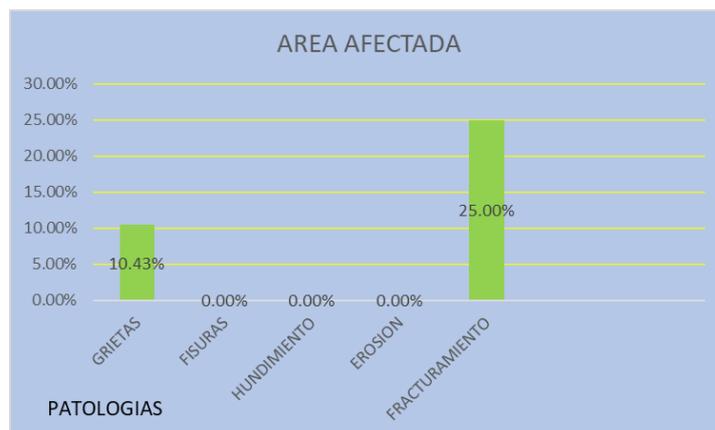
Gráfico N° 25. Áreas afectadas por patologías en el piso.
Fuente: Elaboración propia (2020)

Gráfico N° 26. Áreas afectadas por patologías en el lado derecho.
Fuente: Elaboración propia (2020)

Gráfico N° 27. Áreas afectadas por patologías en el lado izquierdo.
Fuente: Elaboración propia (2020)

Interpretación de los gráficos N° 25,26 y 27: muestran la afectación por patologías en porcentaje de la muestra N° 07; pisos, margen derecho y margen izquierdo de la cuneta de carretera, en la cual observamos que en el piso de la cuneta presenta 2.86% de afectación por grietas, mientras que en el margen derecho presenta 100% de afectación en grietas y 50% de fracturamiento, en el margen izquierdo presenta 10.43% de afectación por grietas y 25% de fracturamiento.

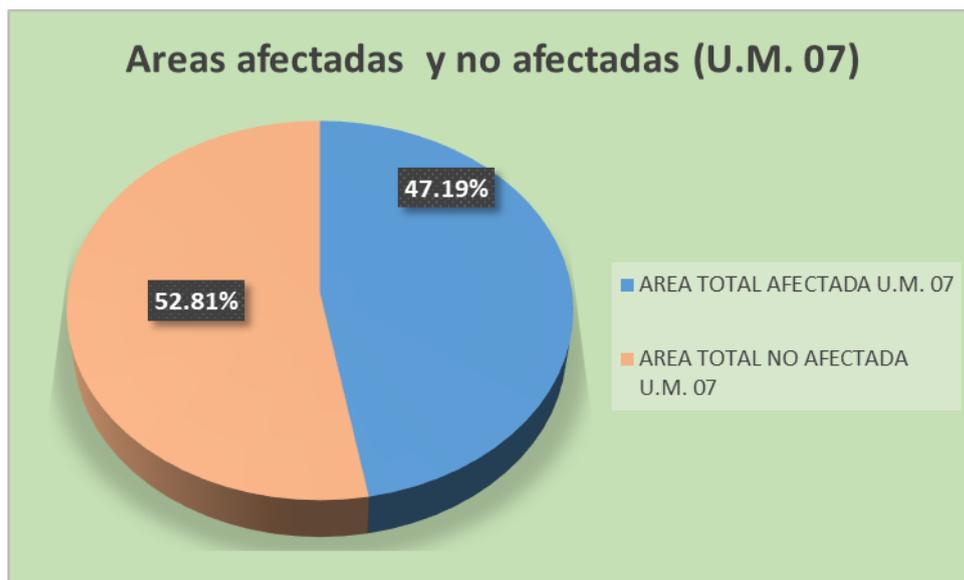
AREA TOTAL AFECTADO EN LA UNIDAD MUESTRAL	PATOLOGIA QUE MAYOR PREVALECE EN EN DAÑO EN LA UNIDAD MUESTRAL	AREA AFECTADA DE LA PATOLOGIA	NIVEL DE SEVERIDAD
47.19%	FRACTURAMIENTO	0.575 m2	SEVERO

Gráfico N° 28. Porcentaje de afectación patológica en la unidad muestral N° 07, siendo el 47.19% el área total afectada.
Fuente: Elaboración propia (2020)

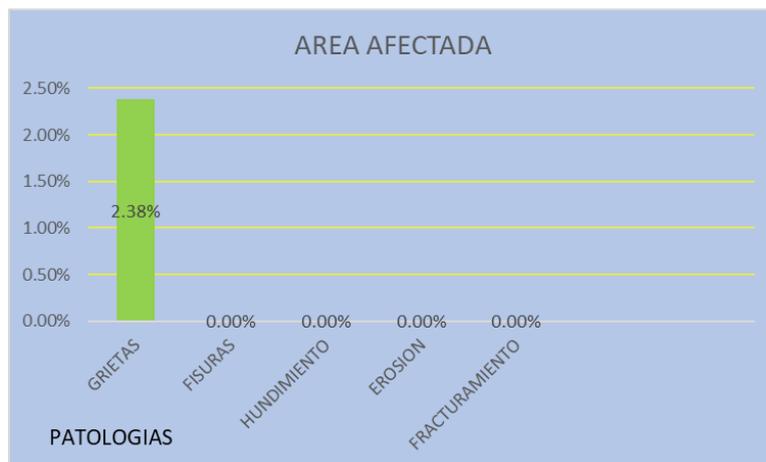
AREA TOTAL AFECTADO EN LA UNIDAD MUESTRAL	PATOLOGIA QUE MAYOR PREVALECE EN EN DAÑO EN LA UNIDAD MUESTRAL	AREA AFECTADA DE LA PATOLOGIA	NIVEL DE SEVERIDAD
52.36%	FRACTURAMIENTO	1.15 m2	MODERADO

Gráfico N° 29. Áreas afectadas por patologías en el piso.
Fuente: Elaboración propia (2020)

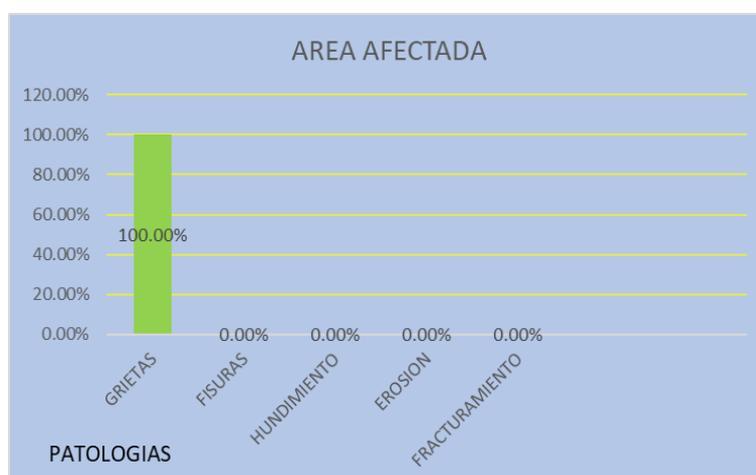
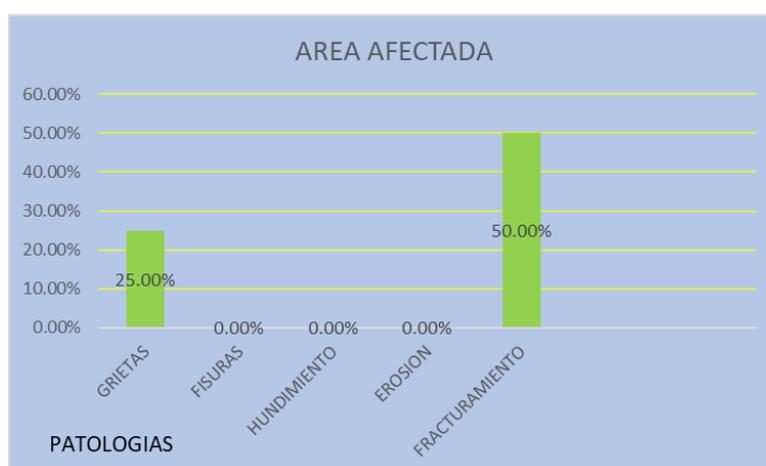
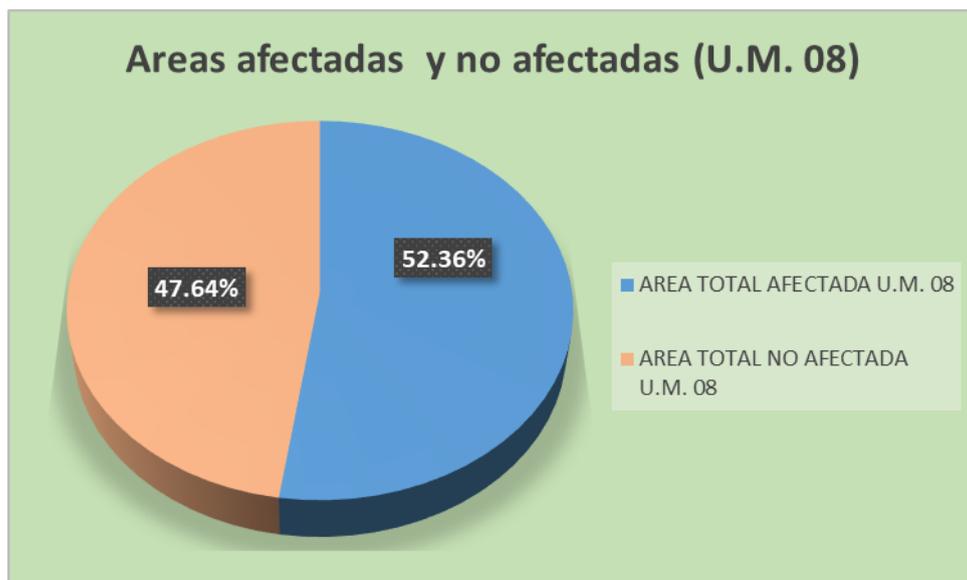
Gráfico N° 30. Áreas afectadas por patologías en el lado derecho.
Fuente: Elaboración propia (2020)

Gráfico N° 31. Áreas afectadas por patologías en el lado izquierdo.
Fuente: Elaboración propia (2020)

Interpretación de los gráficos N° 29,30 y 31: muestran la afectación por patologías en porcentaje de la muestra N° 08; pisos, margen derecho y margen izquierdo de la cuneta de carretera, en la cual observamos que el piso de la cuneta presenta 2.38% de afectación por grietas, mientras que en el margen derecho presenta 100% de afectación por grietas, en el margen izquierdo presenta 25% de afectación por grietas y 50% por fracturamiento.

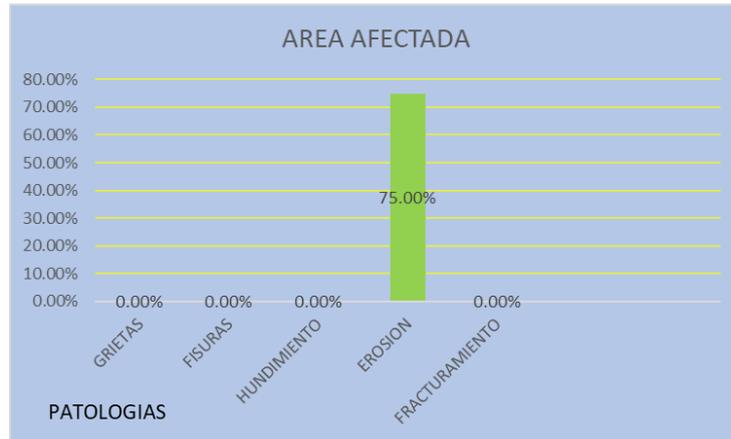
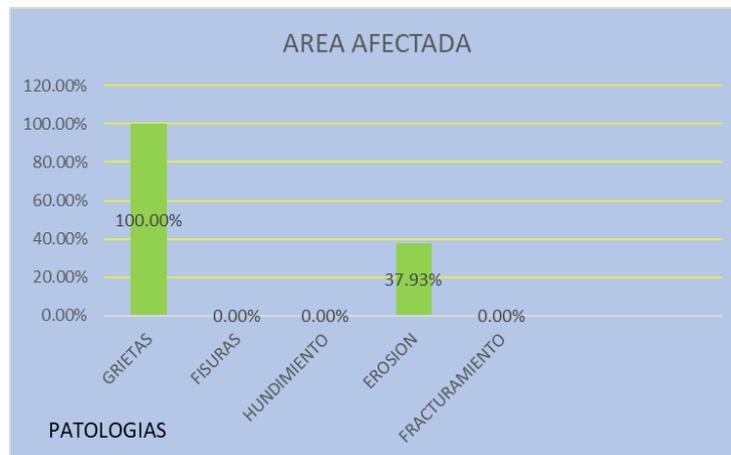
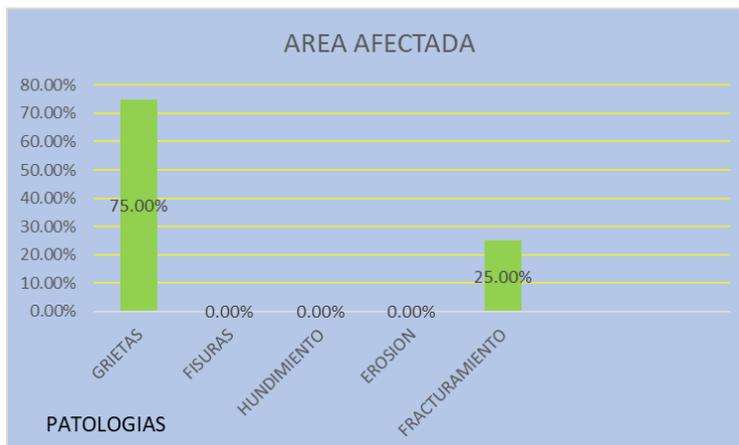
Gráfico N° 33. Áreas afectadas por patologías en el piso.
Fuente: Elaboración propia (2020)

Gráfico N° 34. Áreas afectadas por patologías en el lado derecho.
Fuente: Elaboración propia (2020)

Gráfico N° 35. Áreas afectadas por patologías en el lado izquierdo.
Fuente: Elaboración propia (2020)

Interpretación de los gráficos N° 33,34 y 35: muestran la afectación por patologías en porcentaje de la muestra N° 09; pisos, margen derecho y margen izquierdo de la cuneta de carretera, en la cual observamos que en el piso de la cuneta presenta 75% de afectación por erosión, mientras que en el margen derecho presenta 100% de afectación por grietas y el 37.93 por erosión, en el margen izquierdo presenta 75% de afectación por grietas y el 25% por fracturamiento.

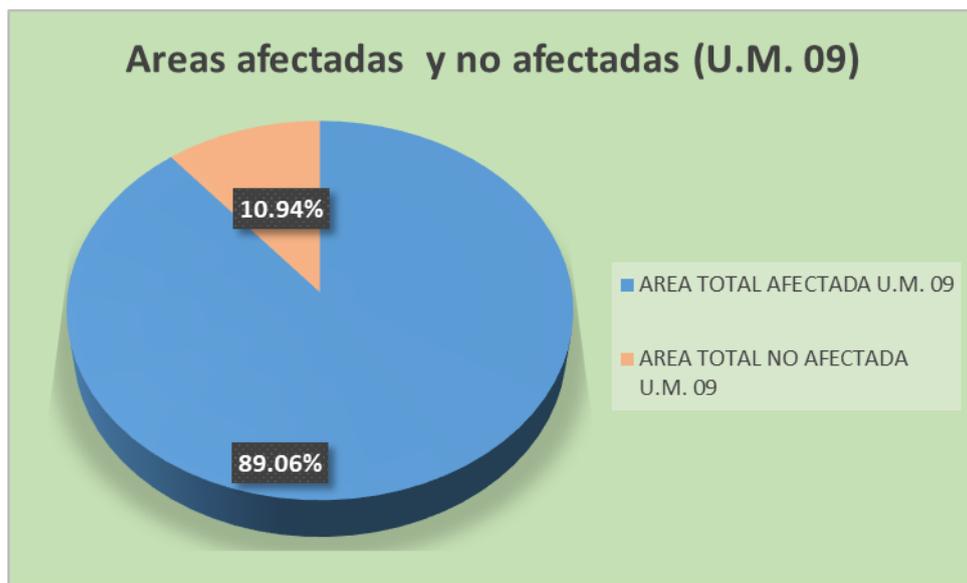
Gráfico N° 36. Porcentaje de afectación patológica en la unidad muestral N° 09, siendo el 89.06% el área total afectada.
Fuente: Elaboración propia (2020)

- En la unidad muestral N° 09, el área afectada total es de 89.06%, la patología que mayor prevalece en daño es el fracturamiento y cuyo nivel de severidad es severo.

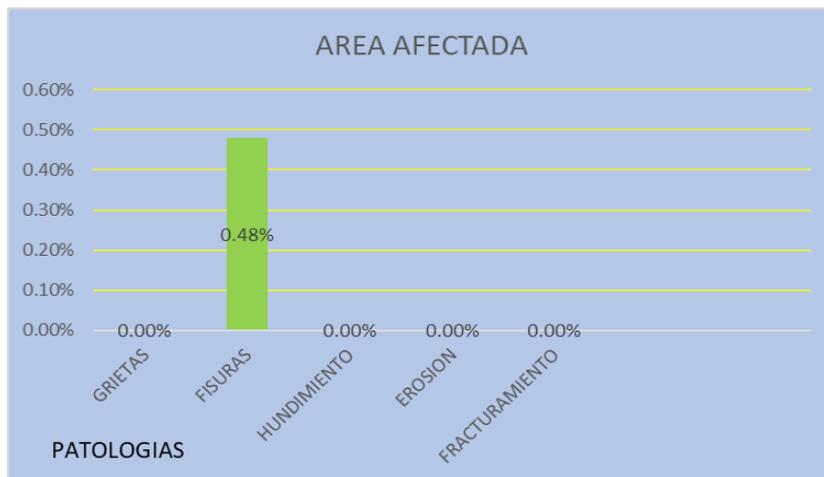
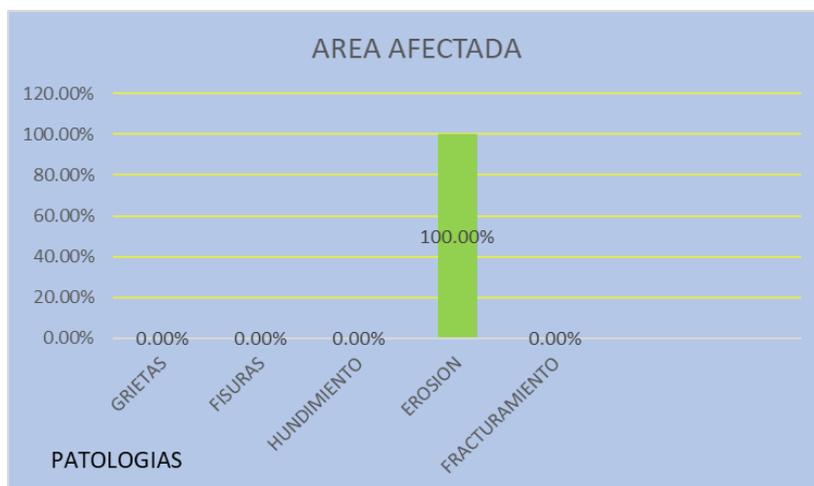
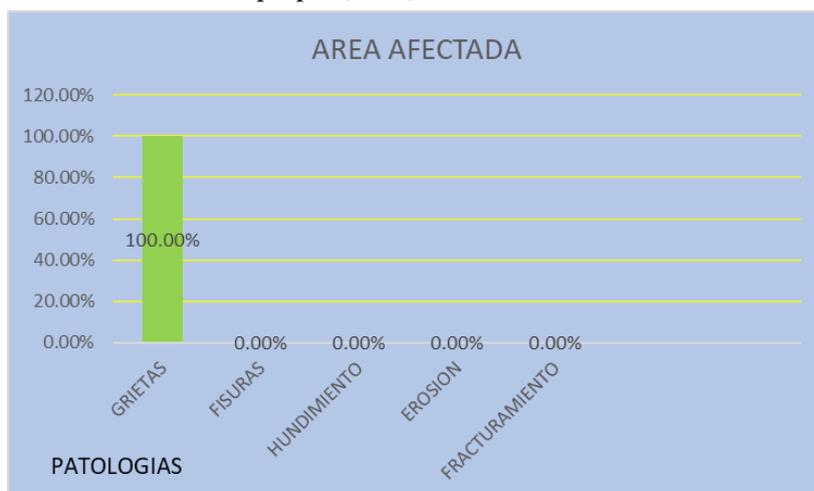
Gráfico N° 37. Áreas afectadas por patologías en el piso.
Fuente: Elaboración propia (2020)

Gráfico N° 38. Áreas afectadas por patologías en el lado derecho.
Fuente: Elaboración propia (2020)

Gráfico N° 39. Áreas afectadas por patologías en el lado izquierdo.
Fuente: Elaboración propia (2020)

Interpretación de los gráficos N° 37,38 y 39: muestran la afectación por patologías en porcentaje de la muestra N° 10; pisos, margen derecho y margen izquierdo de la cuneta de carretera, en la cual observamos que en el piso de la cuneta presenta 0.48% de afectación por fisuras, mientras que en el margen derecho presenta 100% de afectación erosión, en el margen izquierdo presenta 100% de afectación por grietas.

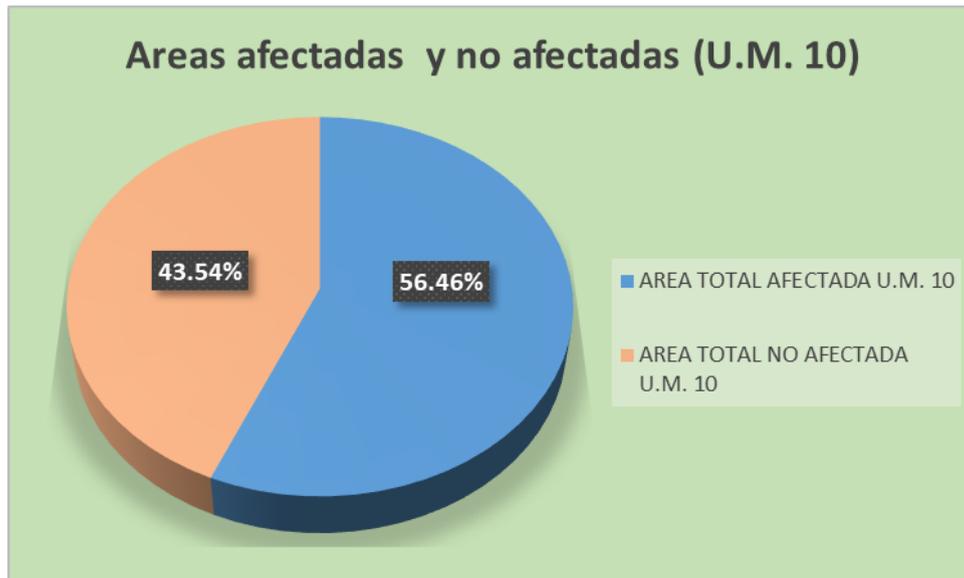
Gráfico N° 40. Porcentaje de afectación patológica en la unidad muestral N° 10, siendo el 56.46% el área total afectada.

- En la unidad muestral N° 10, el área afectada total es de 56.46%, la patología que mayor prevalece en daño es la grieta y cuyo nivel de severidad es severo.

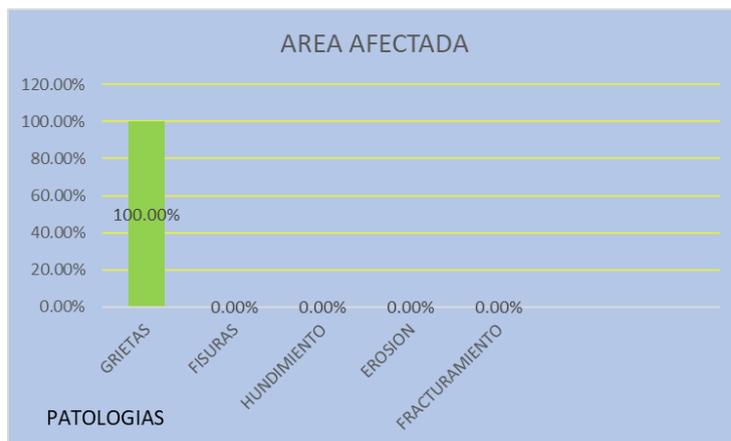
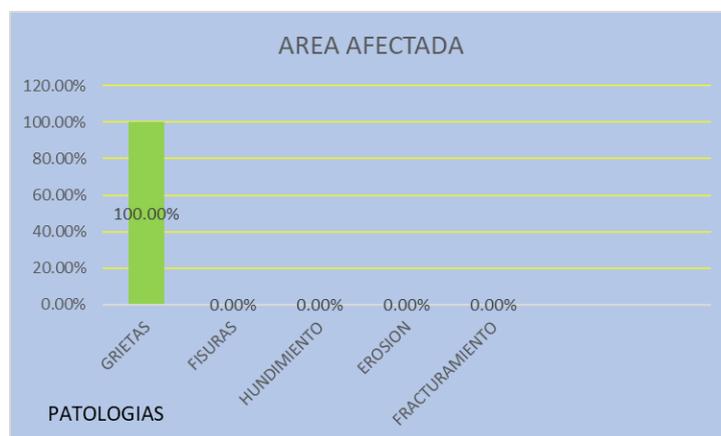
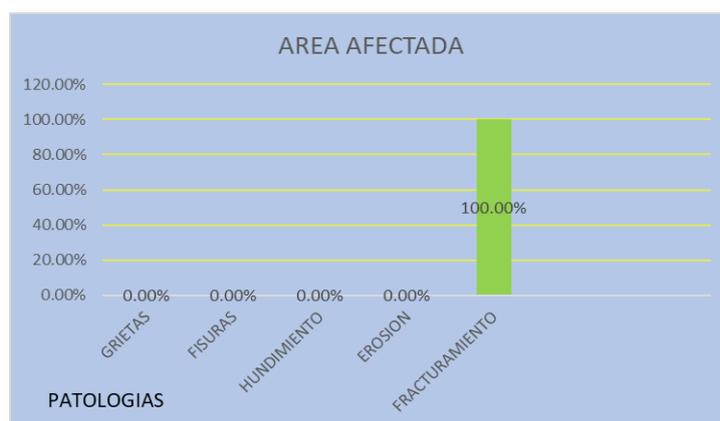
Gráfico N° 41. Áreas afectadas por patologías en el piso.
Fuente: Elaboración propia (2020)

Gráfico N° 42. Áreas afectadas por patologías en el lado derecho.
Fuente: Elaboración propia (2020)

Gráfico N° 43. Áreas afectadas por patologías en el lado izquierdo.
Fuente: Elaboración propia (2020)

Interpretación de los gráficos N° 41,42 y 43: muestran la afectación por patologías en porcentaje de la muestra N° 11; pisos, margen derecho y margen izquierdo de la cuneta de carretera, en la cual observamos que en el piso de la cuneta presenta 100% de afectación por grietas, así mismo en el margen derecho presenta 100% de afectación por grietas y en el margen izquierdo presenta 100% de afectación por fracturamiento.

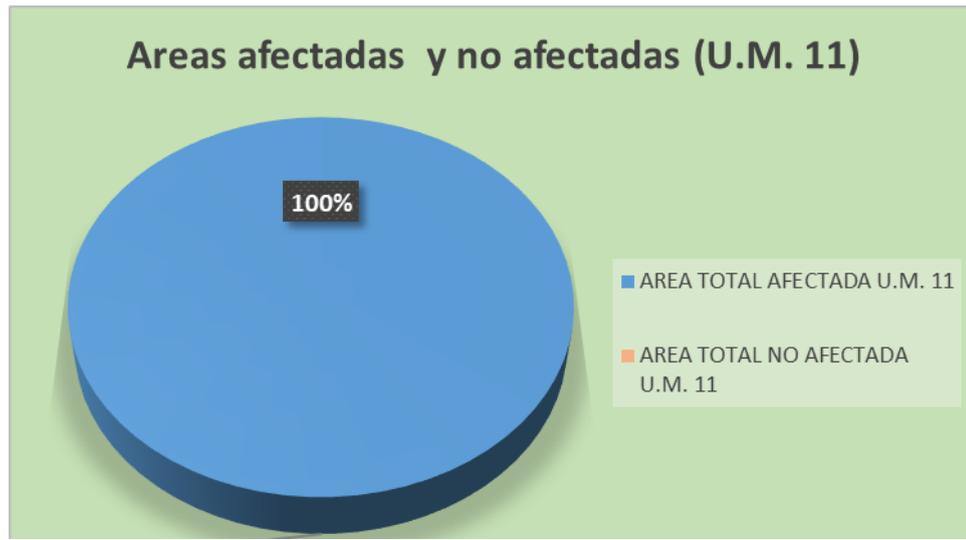
Gráfico N° 44. Porcentaje de afectación patológica en la unidad muestral N° 11, siendo el 100% el área total afectada.

- En la unidad muestral N° 11, el área afectada total es de 100%, la patología que mayor prevalece en daño es el fracturamiento y cuyo nivel de severidad es severo.

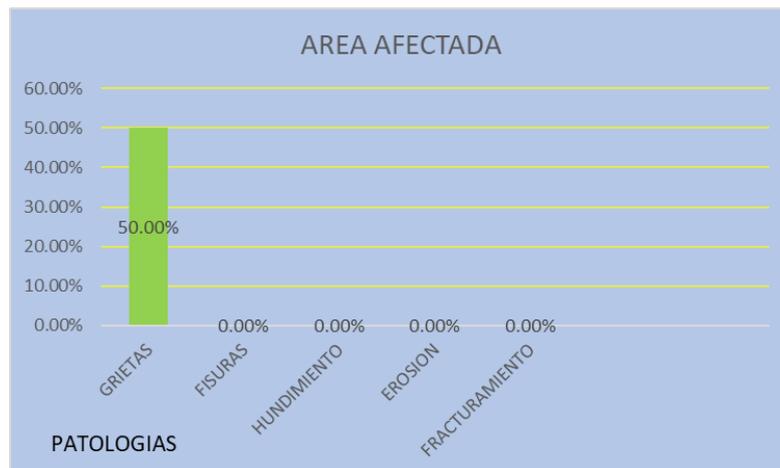
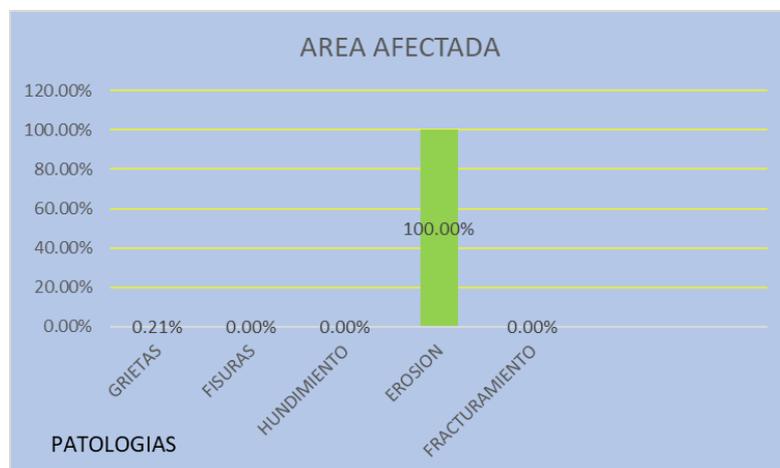
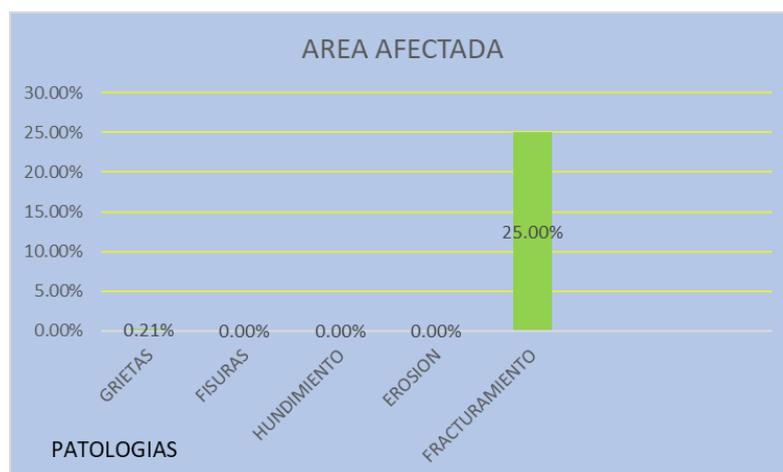
Gráfico N° 45. Áreas afectadas por patologías en el piso.
Fuente: Elaboración propia (2019)

Gráfico N° 46. Áreas afectadas por patologías en el lado derecho.
Fuente: Elaboración propia (2019)

Gráfico N° 47. Áreas afectadas por patologías en el lado izquierdo.
Fuente: Elaboración propia (2019)

Interpretación de los gráficos N° 45,46 y 47: muestran la afectación por patologías en porcentaje de la muestra N° 12; pisos, margen derecho y margen izquierdo de la cuneta de carretera, en la cual observamos que en el piso de la cuneta presenta 50% de afectación por grietas, mientras que en el margen derecho presenta 0.21% de afectación por grietas y 100% por erosión, en el margen izquierdo presenta 25% de afectación por fracturamiento.

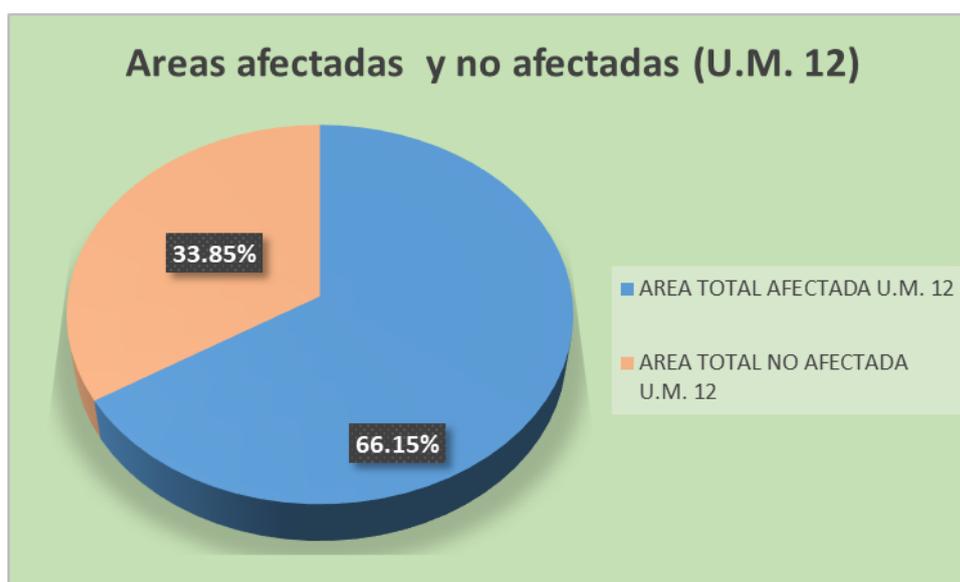
Gráfico N° 48. Porcentaje de afectación patológica en la unidad muestral N° 12, siendo el 66.15% el área total afectada.
Fuente: Elaboración propia (2020)

- En la unidad muestral N° 12, el área afectada total es de 66.15%, la patología que mayor prevalece en daño es el fracturamiento y cuyo nivel de severidad es severo.

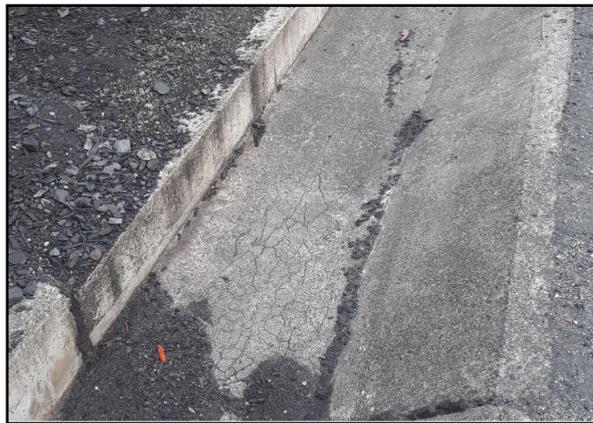
Fotografía N° 17: vista de fisuras en el piso de la cuneta.
