DETERMINACIÓN Y EVALUACIÓN DE PATOLOGÍAS EN
COLUMNAS, VIGAS Y MUROS DE ALBAÑILERÍA
CONFINADA DEL CERCO PERIMÉTRICO DE LA
INSTITUCIÓN EDUCATIVA N° 86030 NIÑO JESÚS DE
PRAGA – NIVEL PRIMARIO DEL CENTRO POBLADO DE
ATIPAYÁN, DISTRITO DE INDEPENDENCIA, PROVINCIA
DE HUARAZ, DEPARTAMENTO DE ÁNCASH – 2021

**TESIS PARA OPTAR EL TÍTULO PROFESIONAL DE INGENIERO
CIVIL**

CALIXTO QUEVEDO, LENIN NILO

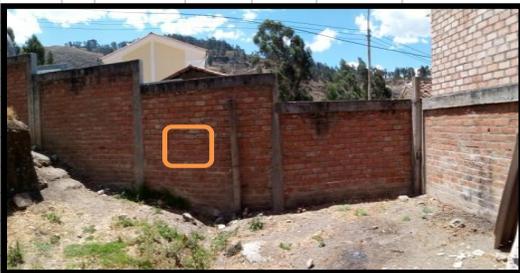
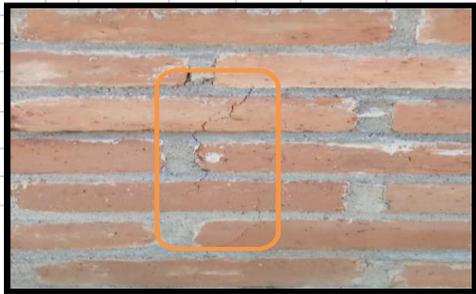
C O L U M N A S	4	1.89	HUMEDAD	0.10	5.29%	Leve							
			EFLORESCENCIA	0.00	0.00%								
			MANCHAS	0.20	10.58%	Leve							
			MUSGOS	0.00	0.00%								
			TOTAL AFECTADO EN COLUMNAS	0.30	15.87%	Leve							
V I G A S	3	1.83	HUMEDAD	0.16	8.74%	Leve							
			EFLORESCENCIA	0.12	6.56%	Leve							
			MANCHAS	0.26	14.21%	Leve							
			MUSGOS	0.00	0.00%	Leve							
			TOTAL AFECTADO EN VIGAS	0.54	29.51%	Leve							
M U R O S	3	19.74	HUMEDAD	0.19	0.96%	Leve							
			EFLORESCENCIA	0.00	0.00%								
			MANCHAS	2.60	13.17%	Leve							
			MUSGOS	0.00	0.00%								
			TOTAL AFECTADO EN MUROS	2.79	14.13%	Leve							
AREA TOTAL (M2)		23.46	TOTAL AFECTADO EN LA MUESTRA	3.63	59.51%	E-Leve							
M U R O S	Espesor Total Muro (cm)	Espesor Afectada (mm)	PATOLOGIAS	Espesor Afectada (cm)	% Area afectada cm	nivel de severidad							
	15	0.00		EROSION	-

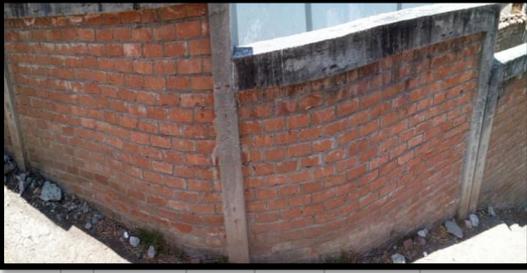
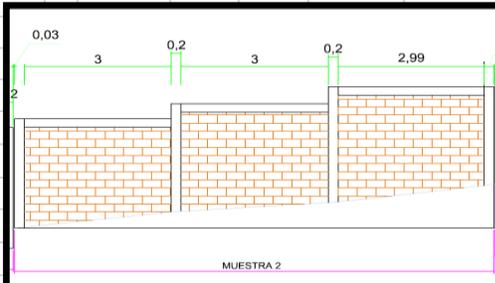
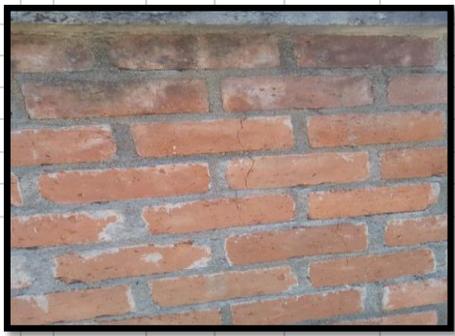
Muestra 02 - Sur Oeste.

ESTRUCTURA : CERCO PERIMETRICO EDAD : 14 Años FECHA : 2021 TESISTA : Calixto Quevedo Lenin ASESOR : LEÓN DE LOS RÍOS, MIGUEL		Nivel de Sev. % Area (E) Rangos Sev. Espesor	1. Leve <= 25% 2. Mod 25 a 60 % 3. Severo >60% Leve:<= 5% Mod. 5 % a 20% Severo >20%
ELEMENTO	Nº DE ELEMENTOS	AREA M2	PATOLOGIAS	AREA CON PATOLOGIA (M2)	% DE AREA CON PATOLOGIA	NIVEL DE SEVERIDAD	IMAGEN DE LA MUESTRA N° 2
C O L U M N A S	4	2.00	HUMEDAD	0.14	7.00%	Leve

EFLORESCENCIA	0.00	0.00%		
			MANCHAS	0.12	6.00%	Leve	
			MUSGOS	0.00	0.00%		
TOTAL AFECTADO EN COLUMNAS				0.26	13.00%	Leve	
V I G A S	3	1.79	HUMEDAD	0.22	12.29%	Leve

EFLORESCENCIA	0.14	7.82%	Leve	
			MANCHAS	0.48	26.82%	Leve	
			MUSGOS	0.00	0.00%		
TOTAL AFECTADO EN VIGAS				0.84	46.93%	Leve	
M U R O S	3	21.57	HUMEDAD	0.22	1.02%	Leve

EFLORESCENCIA	0.00	0.00%		
			MANCHAS	0.46	2.13%	Leve	
			MUSGOS	0.00	0.00%		
TOTAL AFECTADO EN MUROS				0.68	3.15%	Leve	
AREA TOTAL (M2)		25.36	TOTAL AFECTADO EN LA MUESTRA	1.78	63.08%	Leve	
M U R O S	Espeor Total Muro (cm)	Espeor Afectada (mm)	PATOLOGIAS	Espeor Afectada (cm)	% Area afectada cm	nivel de severidad	
	15	0.00	EROSION		-

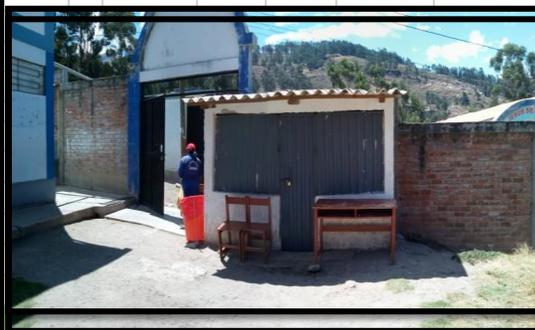
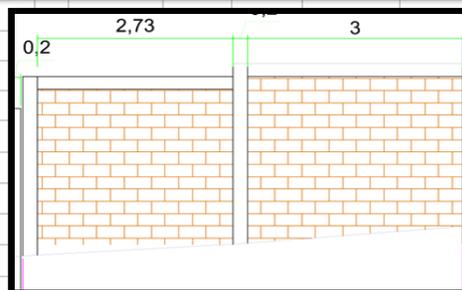
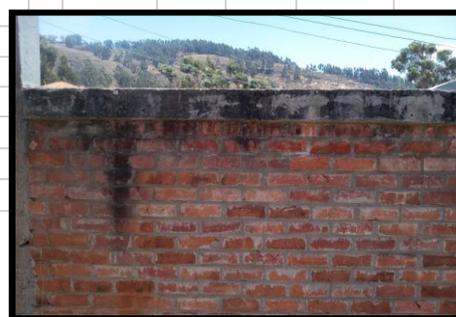
Muestra 03- Sur Oeste.

ESTRUCTURA : CERCO PERIMETRICO EDAD : 14 Años FECHA : 2021 TESISTA : Calixto Quevedo Lenin ASESOR : LEÓN DE LOS RÍOS, MIGUEL		Nivel de Sev. % Area (E) 1. Leve <= 25% 2. Mod 25 a 60 % 3. Severo >60%
				Rangos Sev. Espesor Leve: <= 5% Mod. 5 % a 20% Severo >20%		IMAGEN DE LA MUESTRA N° 3
ELEMENTO	Nº DE ELEMENTOS	AREA M2	PATOLOGIAS	AREA CON PATOLOGIA (M2)	% DE AREA CON PATOLOGIA	NIVEL DE SEVERIDAD
C O L U M N A S	2	1.12	HUMEDAD	0.00	0.00%

EFLORESCENCIA	0.00	0.00%	
			MANCHAS	0.00	0.00%	
			MUSGOS	0.00	0.00%	
TOTAL AFECTADO EN COLUMNAS				0.00	0.00%	
V I G A S	1	0.55	HUMEDAD	0.08	14.55%	leve
			EFLORESCENCIA	0.10	18.18%	Leve
			MANCHAS	0.15	27.27%	Leve
			MUSGOS	0.00	0.00%	
TOTAL AFECTADO EN VIGAS				0.33	60.00%	Leve
M U R O S	1	7.02	HUMEDAD	0.14	1.99%	Leve
			EFLORESCENCIA	0.00	0.00%	
			MANCHAS	0.90	12.82%	Leve
			MUSGOS	0.00	0.00%	
TOTAL AFECTADO EN MUROS				1.04	14.81%	Leve
AREA TOTAL (M2)		8.69	TOTAL AFECTADO EN LA MUESTRA	1.37	74.81%	Leve
M U R O S	Espeor Total Muro (cm)	0.30	PATOLOGIAS	Espeor Afectada (cm)	% Area afectada cm	nivel de severidad
	15

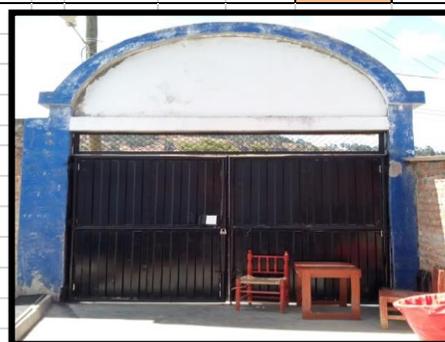
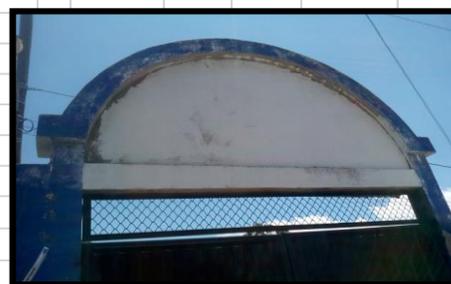
Muestra 04 - Sur Oeste

ESTRUCTURA : CERCO PERIMETRICO EDAD : 14 Años FECHA : 2021 TESISITA: Calixto Quevedo Lenin ASESOR: LEÓN DE LOS RÍOS, MIGUEL IMAGEN DE LA MUESTRA N° 4		Nivel de Sev. % Area (E) Rangos Sev. Espesor	1. Leve <= 25% 2. Mod 25 a 60 % 3. Severo >60% Leve: <= 5% Mod. 5 % a 20% Severo >20%
ELEMENTO	Nº DE ELEMENTOS	AREA M2	PATOLOGIAS	AREA CON PATOLOGIA (M2)	% DE AREA CON PATOLOGIA	NIVEL DE SEVERIDAD	
C O L U M N A S	2	1.16	HUMEDAD	0.00	0.00%

EFLORESCENCIA	0.00	0.00%		
			MANCHAS	0.00	0.00%		
			MUSGOS	0.00	0.00%		
TOTAL AFECTADO EN COLUMNAS				0.00	0.00%		
V I G A S	1	1.20	HUMEDAD	0.00	0.00%		
			EFLORESCENCIA	0.00	0.00%		
			MANCHAS	0.14	11.67%	Leve	
			MUSGOS	0.00	0.00%		
TOTAL AFECTADO EN VIGAS				0.14	11.67%	Leve	
M U R O S	0	0.00	HUMEDAD	0.00	0.00%		
			EFLORESCENCIA	0.00	0.00%		
			MANCHAS	0.00	0.00%		
			MUSGOS	0.00	0.00%		
TOTAL AFECTADO EN MUROS				0.00	0.00%		
AREA TOTAL (M2)		2.36	TOTAL AFECTADO EN LA MUESTRA	0.14	11.67%	LEVE	
M U R O S	Esposor Total Muro (cm)	Esposor Afectada (mm)	PATOLOGIAS	Esposor Afectada (cm)	% Area afectada cm	nivel de severidad	
	15	0.00	EROSION	0.00	0.00%	Leve

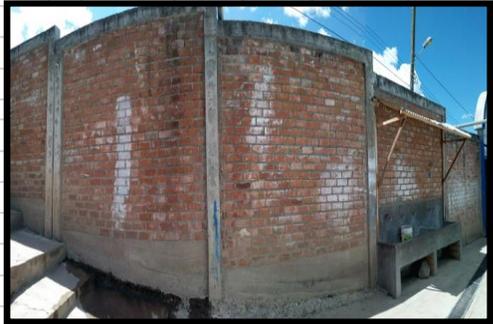
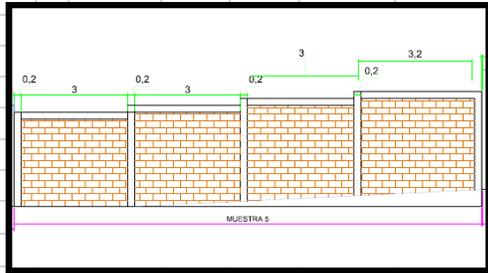
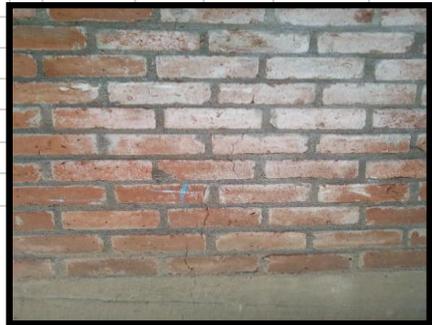
Muestra 05- Sur Oeste

Nivel de Sev. % Area (E)	1. Leve <= 25%	2. Mod 25 a 60%	3. Severo >60%	Rangos Sev. Espesor	Leve: <= 5%	Mod. 5 % a 20%	Severo >20%
Nivel de Sev. % Area (E)	1. Leve <= 25%													
	2. Mod 25 a 60%													
	3. Severo >60%													
Rangos Sev. Espesor	Leve: <= 5%													
	Mod. 5 % a 20%													
	Severo >20%													
ELEMENTO	Nº DE ELEMENTOS	AREA M2	PATOLOGIAS	AREA CON PATOLOGIA (M2)	% DE AREA CON PATOLOGIA	NIVEL DE SEVERIDAD								
C O L U M N A S	5	2.87	HUMEDAD	0.10	3.48%	Leve								
			EFLORESCENCIA	0.00	0.00%									
			MANCHAS	0.00	0.00%									
			MUSGOS	0.00	0.00%									
			TOTAL AFECTADO EN COLUMNAS	0.10	3.48%	Leve								
V I G A S	4	2.44	HUMEDAD	0.32	13.11%	Leve								
			EFLORESCENCIA	0.24	9.84%	leve								
			MANCHAS	0.42	17.21%	Leve								
			MUSGOS	0.00	0.00%									
			TOTAL AFECTADO EN VIGAS	0.98	40.16%	Leve								
M U R O S	4	32.83	HUMEDAD	0.25	0.76%	Leve								
			EFLORESCENCIA	0.00	0.00%									
			MANCHAS	0.78	2.38%	Leve								
			MUSGOS	0.00	0.00%									
			TOTAL AFECTADO EN MUROS	1.03	3.14%									
AREA TOTAL (M2)	38.14	TOTAL AFECTADO EN LA MUESTRA	2.11	46.79%	Leve									
M U R O S	Espesor Total Muro (cm)	Espesor Afectada (mm)	PATOLOGIAS	Espesor Afectada (cm)	% Area afectada cm	nivel de severidad								
	15	0.00	EROSION	0.00	0.00%	Leve

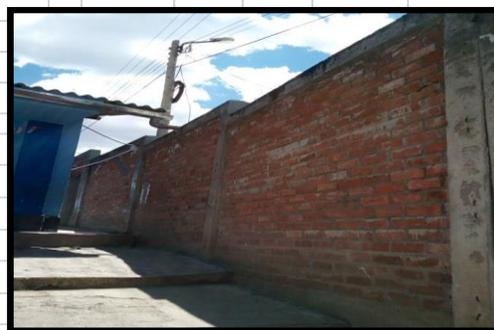
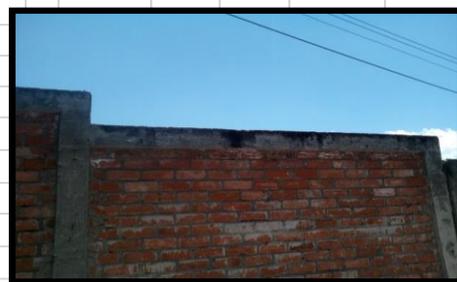
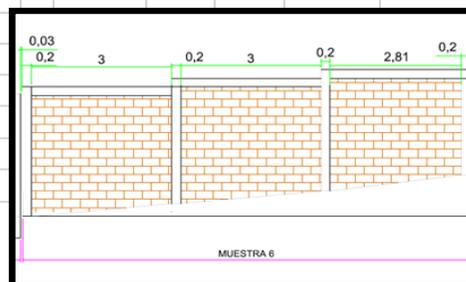
Muestra 06- Sur Oeste

ESTRUCTURA : CERCO PERIMETRICO EDAD : 14 Años FECHA : 2021 TESISTA : Calixto Quevedo Lenin ASESOR : LEÓN DE LOS RÍOS, MIGUEL		Nivel de Sev. % Area (E) Rangos Sev. Espesor	1. Leve <= 25% 2. Mod 25 a 60 % 3. Severo >60% Leve:<= 5% Mod. 5 % a 20% Severo >20%
ELEMENTO	Nº DE ELEMENTOS	AREA M2	PATOLOGIAS	AREA CON PATOLOGIA (M2)	% DE AREA CON PATOLOGIA	NIVEL DE SEVERIDAD	
C O L U M N A S	4	2.20	HUMEDAD	0.16	7.27%	Leve	
			EFLORESCENCIA	0.00	0.00%

MANCHAS	0.00	0.00%		
			MUSGOS	0.00	0.00%		
TOTAL AFECTADO EN COLUMNAS				0.16	7.27%	Leve	
V I G A S	3	1.76	HUMEDAD	0.16	9.09%	Leve	
			EFLORESCENCIA	0.28	15.91%	Leve	
			MANCHAS	0.44	25.00%	Leve	
			MUSGOS	0.00	0.00%		
TOTAL AFECTADO EN VIGAS				0.88	50.00%	Leve	
M U R O S	3	23.20	HUMEDAD	0.10	0.43%	Leve	
			EFLORESCENCIA	0.00	0.00%		
			MANCHAS	0.00	0.00%		
			MUSGOS	0.00	0.00%		
TOTAL AFECTADO EN MUROS				0.10	0.43%		
AREA TOTAL (M2)		27.16	TOTAL AFECTADO EN LA MUESTRA	1.14	57.70%	LEVE	
M U R O S	Espesor Total Muro (cm)	Espesor Afectada (mm)	PATOLOGIAS	Espesor Afectada (cm)	% Area afectada cm	nivel de severidad	
	15	0.00	EROSION	0.00	0.00%	Leve

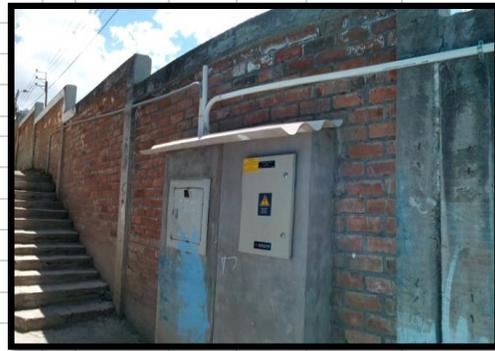
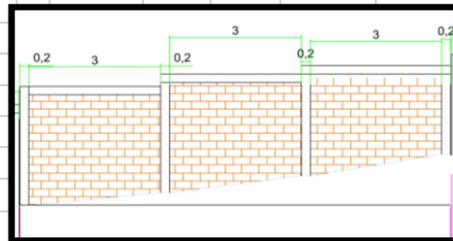
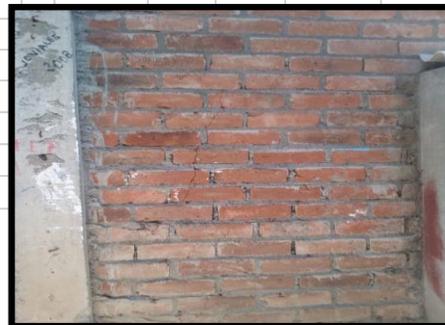
Muestra 07- Sur Oeste

ESTRUCTURA : CERCO PERIMETRICO EDAD : 14 Años FECHA : 2021 TESISTA : Calixto Quevedo Lenin ASESOR : LEÓN DE LOS RÍOS, MIGUEL		Nivel de Sev. % Area (E) 1. Leve <= 25% 2. Mod 25 a 60 % 3. Severo >60%
				Rangos Sev. Espesor Leve: <= 5% Mod. 5 % a 20% Severo >20%		IMAGEN DE LA MUESTRA N° 7
ELEMENTO	Nº DE ELEMENTOS	AREA M2	PATOLOGIAS	AREA CON PATOLOGIA (M2)	% DE AREA CON PATOLOGIA	NIVEL DE SEVERIDAD
C O L U M N A S	4	2.16	HUMEDAD	0.12	5.56%	Leve

EFLORESCENCIA	0.00	0.00%	
			MANCHAS	0.18	8.33%	Leve
			MUSGOS	0.00	0.00%	
TOTAL AFECTADO EN COLUMNAS				0.30	13.89%	Leve
V I G A S	3	1.80	HUMEDAD	0.24	13.33%	Leve
			EFLORESCENCIA	0.00	0.00%	
			MANCHAS	0.28	15.56%	Leve
			MUSGOS	0.00	0.00%	Leve
TOTAL AFECTADO EN VIGAS				0.52	28.89%	Leve
M U R O S	3	23.82	HUMEDAD	0.14	0.59%	Leve
			EFLORESCENCIA	0.00	0.00%	
			MANCHAS	0.58	2.43%	Leve
			MUSGOS	0.00	0.00%	
TOTAL AFECTADO EN MUROS				0.72	3.02%	Leve
AREA TOTAL (M2)		27.78	TOTAL AFECTADO EN LA MUESTRA	1.54	45.80%	LEVE
M U R O S	Espesor Total Muro (cm)	Espesor Afectada (mm)	PATOLOGIAS	Espesor Afectada (cm)	% Area afectada cm	nivel de severidad
	15	0.00	EROSION	0.00	0.00%	Leve

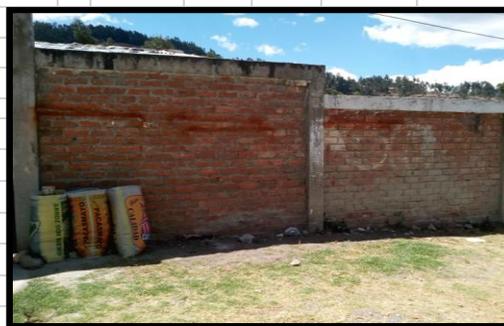
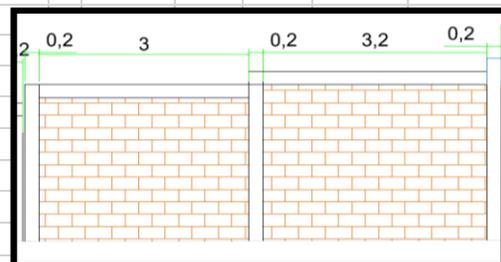
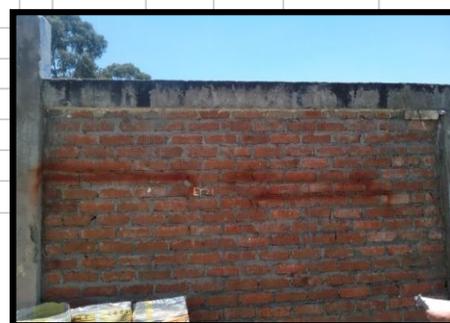
Muestra 08- Sur Oeste

ESTRUCTURA : CERCO PERIMETRICO EDAD : 14 Años FECHA : 2021 TESISTA : Calixto Quevedo Lenin ASESOR : LEÓN DE LOS RÍOS, MIGUEL IMAGEN DE LA MUESTRA N° 8		Nivel de Sev. % Area (E) 1. Leve <= 25% 2. Mod 25 a 60 % 3. Severo >60%
Rangos Sev. Espesor Leve:<= 5% Mod. 5 % a 20% Severo >20%						
ELEMENTO	Nº DE ELEMENTOS	AREA M2	PATOLOGIAS	AREA CON PATOLOGIA (M2)	% DE AREA CON PATOLOGIA	NIVEL DE SEVERIDAD
C O L U M N A S	3	1.01	HUMEDAD	0.14	13.86%	Leve

EFLORESCENCIA	0.00	0.00%	
			MANCHAS	0.00	0.00%	
			MUSGOS	0.00	0.00%	
TOTAL AFECTADO EN COLUMNAS				0.14	13.86%	Leve
V I G A S	2	1.24	HUMEDAD	0.10	8.06%	Leve
			EFLORESCENCIA	0.00	0.00%	
			MANCHAS	0.46	37.10%	Leve
			MUSGOS	0.00	0.00%	
TOTAL AFECTADO EN VIGAS				0.56	45.16%	Leve
M U R O S	2	14.37	HUMEDAD	0.38	2.64%	Leve
			EFLORESCENCIA	0.00	0.00%	
			MANCHAS	0.52	3.62%	leve
			MUSGOS	0.00	0.00%	
TOTAL AFECTADO EN MUROS				0.90	6.26%	Leve
AREA TOTAL (M2)		16.62	TOTAL AFECTADO EN LA MUESTRA	1.60	65.29%	LEVE
M U R O S	Espesor Total Muro (cm)	Espesor Afectada (mm)	PATOLOGIAS	Espesor Afectada (cm)	% Area afectada cm	nivel de severidad
	15	0.50	EROSION	0.05	0.33%	Leve

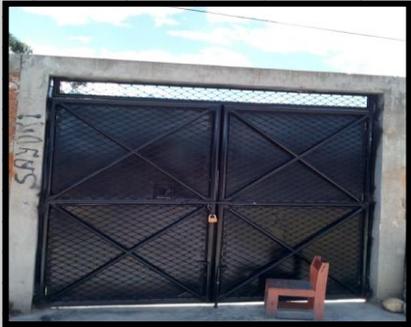
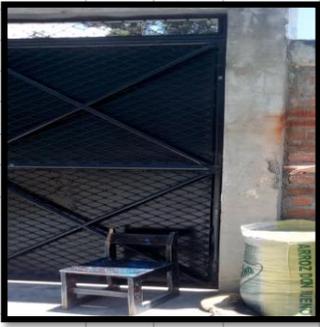
Muestra 09- Sur Oeste

ESTRUCTURA : CERCO PERIMETRICO EDAD : 14 Años FECHA : 2021 TESISTA : Calixto Quevedo Lenin ASESOR : LEÓN DE LOS RÍOS, MIGUEL IMAGEN DE LA MUESTRA N° 9		Nivel de Sev. % Area (E) 1. Leve <= 25% 2. Mod 25 a 60 % 3. Severo >60%
Rangos Sev. Espesor Leve:<= 5% Mod. 5 % a 20% Severo >20%						
ELEMENTO	Nº DE ELEMENTOS	AREA M2	PATOLOGIAS	AREA CON PATOLOGIA (M2)	% DE AREA CON PATOLOGIA	NIVEL DE SEVERIDAD
C O L U M N A S	2	1.12	HUMEDAD	0.10	8.93%	Leve

EFLORESCENCIA	0.00	0.00%	
			MANCHAS	0.00	0.00%	
			MUSGOS	0.00	0.00%	
TOTAL AFECTADO EN COLUMNAS				0.10	8.93%	Leve
V I G A S	1	0.50	HUMEDAD	0.06	12.00%	Leve
			EFLORESCENCIA	0.00	0.00%	
			MANCHAS	0.00	0.00%	
			MUSGOS	0.00	0.00%	
TOTAL AFECTADO EN VIGAS				0.06	12.00%	Leve
M U R O S	0	0.00	HUMEDAD	0.00	0.00%	
			EFLORESCENCIA	0.00	0.00%	
			MANCHAS	0.00	0.00%	
			MUSGOS	0.00	0.00%	
TOTAL AFECTADO EN MUROS				0.00	0.00%	
AREA TOTAL (M2)		1.62	TOTAL AFECTADO EN LA MUESTRA	0.16	20.93%	LEVE
M U R O S	Espesor Total Muro (cm)	Espesor Afectada (mm)	PATOLOGIAS	Espesor Afectada (cm)	% Area afectada cm	nivel de severidad
	15	0.00	EROSION	0.00	0.00%	Leve

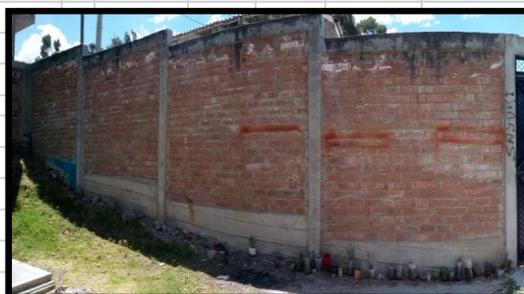
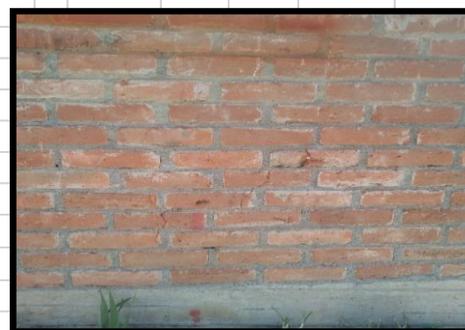
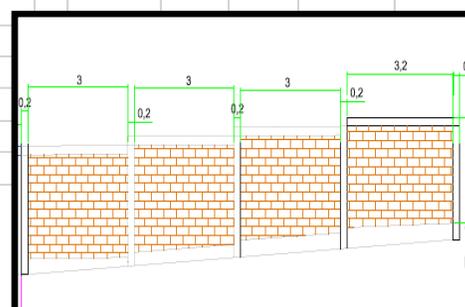
Muestra 10- Sur Oeste

<p>ESTRUCTURA : CERCO PERIMETRICO EDAD : 14 Años FECHA : 2021 TESISTA : Calixto Quevedo Lenin ASESOR : LEÓN DE LOS RÍOS, MIGUEL IMAGEN DE LA MUESTRA N° 10</p>		<p>Nivel de Sev. % Area (E)</p> <p>Rangos Sev. Espesor</p>	<p>1. Leve <= 25% 2. Mod 25 a 60 % 3. Severo >60%</p> <p>Leve: <= 5% Mod. 5 % a 20% Severo >20%</p>
ELEMENTO	Nº DE ELEMENTOS	AREA M2	PATOLOGÍAS	AREA CON PATOLOGIA (M2)	% DE AREA CON PATOLOGIA	NIVEL DE SEVERIDAD

C O L U M N A S	5	2.17	HUMEDAD	0.12	5.53%	Leve	
			EFLORESCENCIA	0.00	0.00%		
			MANCHAS	0.16	7.37%	Leve	
			MUSGOS	0.00	0.00%		
			TOTAL AFECTADO EN COLUMNAS	0.28	12.90%		
V I G A S	4	2.44	HUMEDAD	0.16	6.56%	Leve	
			EFLORESCENCIA	0.22	9.02%	Leve	
			MANCHAS	0.36	14.75%	Leve	
			MUSGOS	0.00	0.00%		
			TOTAL AFECTADO EN VIGAS	0.74	30.33%		
M U R O S	4	27.89	HUMEDAD	0.34	1.22%	Leve	
			EFLORESCENCIA	0.00	0.00%		
			MANCHAS	1.36	4.88%	Leve	
			MUSGOS	0.00	0.00%		
			TOTAL AFECTADO EN MUROS	1.70	6.10%		
AREA TOTAL (M2)	32.50	TOTAL AFECTADO EN LA MUESTRA	2.72	49.33%	LEVE		
M U R O S	Espeor Total Muro (cm)	Espeor Afectada (mm)	PATOLOGIAS	Espeor Afectada (cm)	% Area afectada cm	nivel de severidad	
	15	0.60	EROSION	0.06	0.40%	Leve

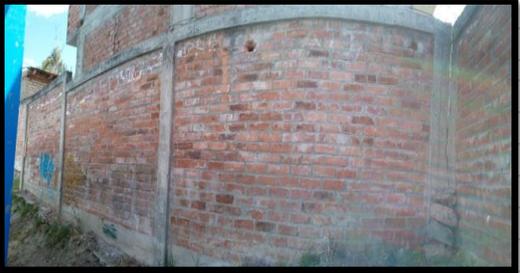
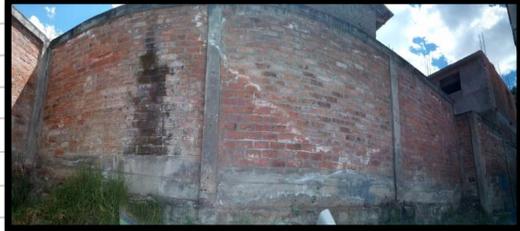
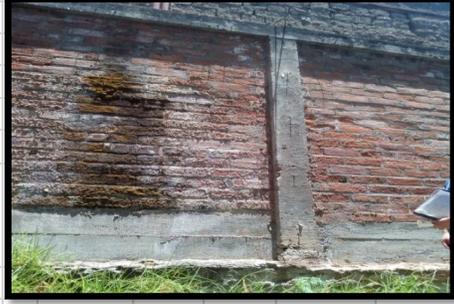
Muestra 11- Nor Oeste

ESTRUCTURA : CERCO PERIMETRICO EDAD : 14 FECHA : 2021 TESISTA : Calixto Quevedo Lenin ASESOR : LEÓN DE LOS RÍOS, MIGUEL		Nivel de Sev. % Area (E) Rangos Sev. Espesor	1. Leve <= 25% 2. Mod 25 a 60 % 3. Severo >60% Leve:<= 5% Mod. 5 % a 20% Severo >20%
ELEMENTO	Nº DE ELEMENTOS	AREA M2	PATOLOGIAS	AREA CON PATOLOGIA (M2)	% DE AREA CON PATOLOGIA	NIVEL DE SEVERIDAD	
C O L U M N A S	8	4.35	HUMEDAD	0.14	3.22%	Leve

EFLORESCENCIA	0.00	0.00%		
			MANCHAS	0.24	5.52%	Leve	
			MUSGOS	0.00	0.00%		
TOTAL AFECTADO EN COLUMNAS				0.38	8.74%	Leve	
V I G A S	7	4.07	HUMEDAD	0.26	6.39%	Leve	
			EFLORESCENCIA	0.24	5.90%	Leve	
			MANCHAS	0.54	13.27%	Leve	
			MUSGOS	0.00	0.00%		
TOTAL AFECTADO EN VIGAS				1.04	25.55%	Leve	
M U R O S	7	47.77	HUMEDAD	2.30	4.81%	Leve	
			EFLORESCENCIA	0.26	0.54%	Leve	
			MANCHAS	2.80	5.86%	Leve	
			MUSGOS	2.10	4.40%	Leve	
TOTAL AFECTADO EN MUROS				7.46	15.62%	Leve	
AREA TOTAL (M2)		56.19	TOTAL AFECTADO EN LA MUESTRA	8.88	49.9%	LEVE	
M U R O S	Espeor Total Muro (cm)	Espeor Afectada (mm)	PATOLOGIAS	Espeor Afectada (cm)	% Area afectada cm	nivel de severidad	
	15	1.00	EROSION	0.10	0.67%	Leve	
IMAGEN DE LA MUESTRA N° 11

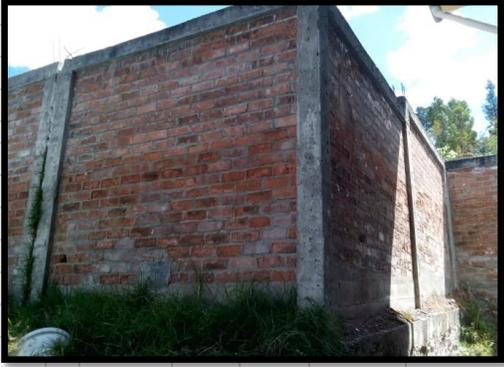
C O L U M N A S	4	2.12	HUMEDAD	0.10	4.72%	Leve

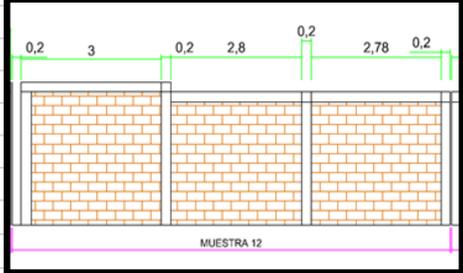
V I G A S	3	1.72	HUMEDAD	0.12	6.98%	Leve	
			EFLORESCENCIA	0.00	0.00%		
			MANCHAS	0.22	12.79%	Leve	
			MUSGOS	0.00	0.00%		
TOTAL AFECTADO EN VIGAS				0.34	19.77%	Leve	
MUROS	Nº DE ELEMENTOS	AREA M2	PATOLOGIAS	AREA CON PATOLOGIA (M2)	% DE AREA CON PATOLOGIA	NIVEL DE SEVERIDAD

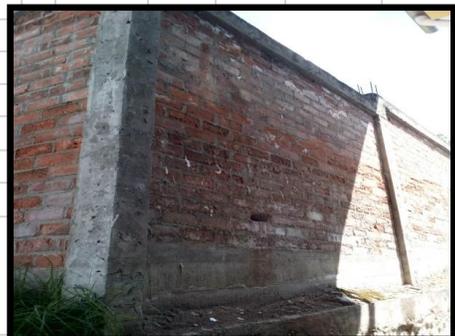
M U R O S	3	20.58	HUMEDAD	2.60	12.63%	Leve	
			EFLORESCENCIA	0.00	0.00%		
			MANCHAS	2.40	11.66%	leve	
			MUSGOS	0.00	0.00%		
TOTAL AFECTADO EN MUROS				5.00	24.30%	Leve	
AREA TOTAL (M2)		24.42	TOTAL AFECTADO EN LA MUESTRA	5.44	48.78%	LEVE	
MUROS	Espesor Total Muro (cm)	Espesor Afectada (mm)	PATOLOGIAS	Espesor Afectada (cm)	% Area afectada cm	nivel de severidad	
	15	0.90	EROSION	0.09	0.60%	Leve

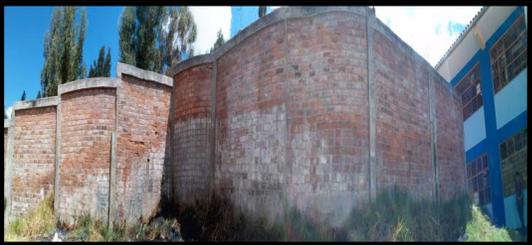
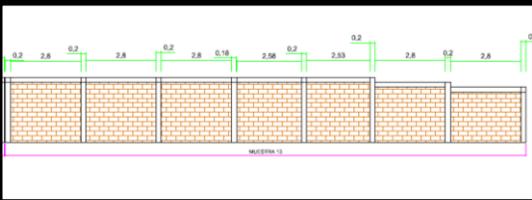
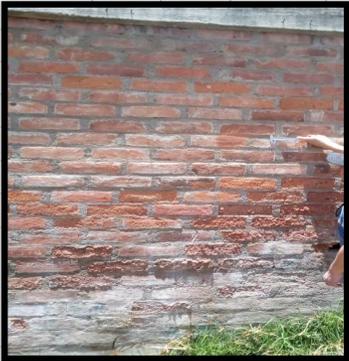
Nivel de Sev. % Area (E)	1. Leve <= 25%	2. Mod 25 a 60%	3. Severo >60%	Rangos Sev. Espesor	Leve: <= 5%	Mod. 5 % a 20%	Severo >20%
Nivel de Sev. % Area (E)	1. Leve <= 25%													
	2. Mod 25 a 60%													
	3. Severo >60%													
Rangos Sev. Espesor	Leve: <= 5%													
	Mod. 5 % a 20%													
	Severo >20%													
ELEMENTO	Nº DE ELEMENTOS	AREA M2	PATOLOGIAS	AREA CON PATOLOGIA (M2)	% DE AREA CON PATOLOGIA	NIVEL DE SEVERIDAD								
C O L U M N A S	8	4.16	HUMEDAD	0.16	3.85%	Leve								
			EFLORESCENCIA	0.00	0.00%									
			MANCHAS	0.00	0.00%									
			MUSGOS	0.00	0.00%									
			TOTAL AFECTADO EN COLUMNAS	0.16	3.85%	leve								
V I G A S	7	4.33	HUMEDAD	0.12	2.77%	Leve								
			EFLORESCENCIA	0.00	0.00%									
			MANCHAS	0.32	7.39%	Leve								
			MUSGOS	0.00	0.00%									
			TOTAL AFECTADO EN VIGAS	0.44	10.16%	leve								
M U R O S	7	48.02	HUMEDAD	2.96	6.16%	Leve								
			EFLORESCENCIA	0.00	0.00%									
			MANCHAS	4.60	9.58%	Leve								
			MUSGOS	0.00	0.00%									
			TOTAL AFECTADO EN MUROS	7.56	15.74%	leve								
AREA TOTAL (M2)	56.51	TOTAL AFECTADO EN LA MUESTRA	8.16	29.75%	LEVE									
M U R O S	Esesor Total Muro (cm)	Esesor Afectada (mm)	PATOLOGIAS	Esesor Afectada (cm)	% Area afectada cm	nivel de severidad								
	15	1.00	EROSION	0.10	0.67%	Leve								
IMAGEN DE LA MUESTRA N° _____

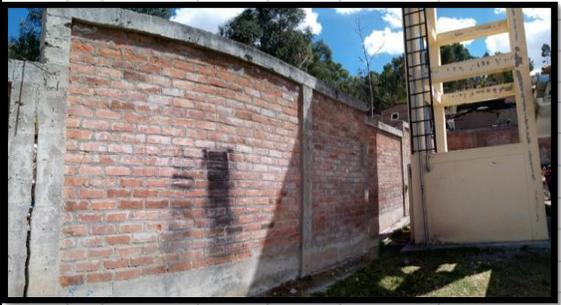
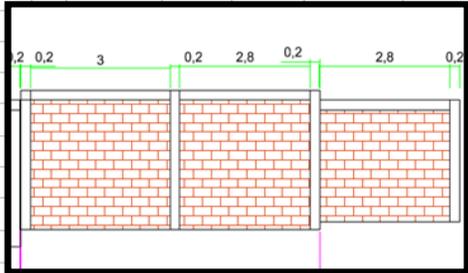
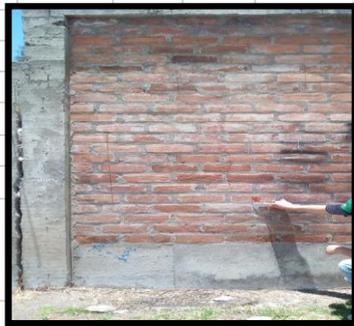
ESTRUCTURA : CERCO PERIMETRICO EDAD : 14 Años FECHA : 2021 TESISTA : Calixto Quevedo Lenin ASESOR : LEÓN DE LOS RÍOS, MIGUEL		Nivel de Sev. % Area (E) Rangos Sev. Espesor	1. Leve <= 25% 2. Mod 25 a 60 % 3. Severo >60% Leve: <= 5% Mod. 5 % a 20% Severo >20%
ELEMENTO	Nº DE ELEMENTOS	AREA M2	PATOLOGIAS	AREA CON PATOLOGIA (M2)	% DE AREA CON PATOLOGIA	NIVEL DE SEVERIDAD	
C O L U M N A S	4	2.28	HUMEDAD	0.22	9.65%	Leve	
			EFLORESCENCIA	0.00	0.00%

MANCHAS	0.00	0.00%		
			MUSGOS	0.00	0.00%		
			TOTAL AFECTADO EN COLUMNAS	0.22	9.65%	Leve	
V I G A S	3	1.72	HUMEDAD	0.08	4.65%	leve	
			EFLORESCENCIA	0.00	0.00%		
			MANCHAS	0.32	18.60%	Leve	
			MUSGOS	0.00	0.00%		
			TOTAL AFECTADO EN VIGAS	0.40	23.26%	Leve	
M U R O S	3	23.85	HUMEDAD	0.18	0.75%	Leve	
			EFLORESCENCIA	0.00	0.00%		
			MANCHAS	0.82	3.44%	Leve	
			MUSGOS	0.00	0.00%		
			TOTAL AFECTADO EN MUROS	1.00	4.19%	Leve	
AREA TOTAL (M2)	27.85	TOTAL AFECTADO EN LA MUESTRA	1.62	37.10%	LEVE		
M U R O S	Esesor Total Muro (cm)	0.00	PATOLOGIAS	Esesor Afectada (cm)	0.00	0.00%	nivel de severidad
	Esesor Afectada (mm)			EROSION			
IMAGEN DE LA MUESTRA N° 14

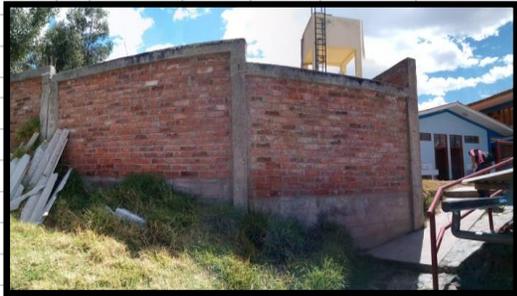
MANCHAS	0.00	0.00%		
			MUSGOS	0.00	0.00%		
			TOTAL AFECTADO EN COLUMNAS	0.00	0.00%		
IMAGEN DE LA MUESTRA N° _____

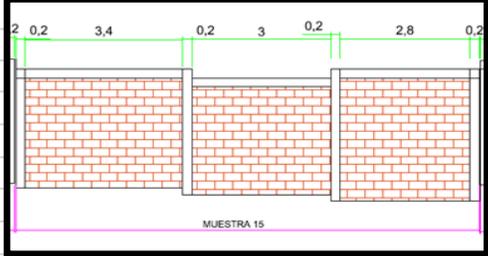
V I G A S	3	1.84	HUMEDAD	0.26	14.13%	leve	
			EFLORESCENCIA	0.00	0.00%		
			MANCHAS	0.32	17.39%	Leve	
			MUSGOS	0.00	0.00%		
			TOTAL AFECTADO EN VIGAS	0.58	31.52%	Leve

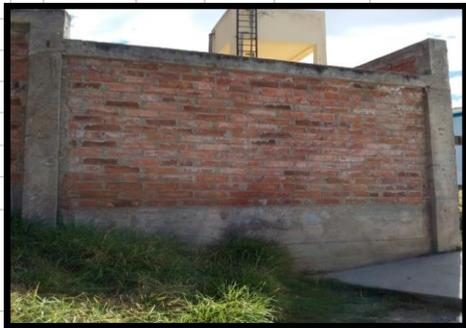
M U R O S	3	23.85	HUMEDAD	0.14	0.59%	Leve	
			EFLORESCENCIA	0.00	0.00%		
			MANCHAS	1.40	5.87%	Leve	
			MUSGOS	0.00	0.00%		
			TOTAL AFECTADO EN MUROS	1.54	6.46%	Leve	
AREA TOTAL (M2)		27.86	TOTAL AFECTADO EN LA MUESTRA		2.12	37.98%	LEVE
M U R O S	Espesor Total Muro (cm)	Espesor Afectada (mm)	PATOLOGIAS	Espesor Afectada (cm)	% Area afectada cm	nivel de severidad	
	15	0.00	EROSION	0.00	0.00%	-

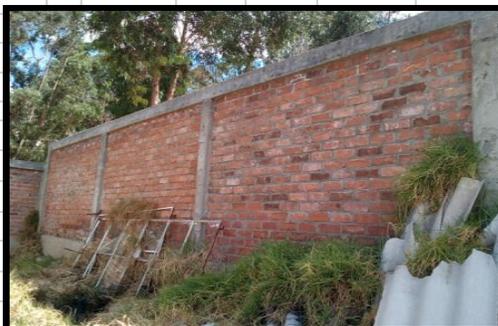
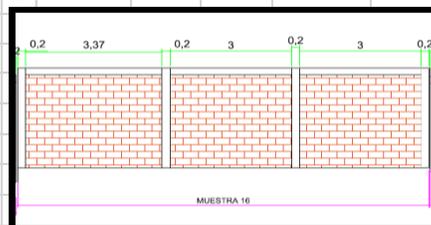
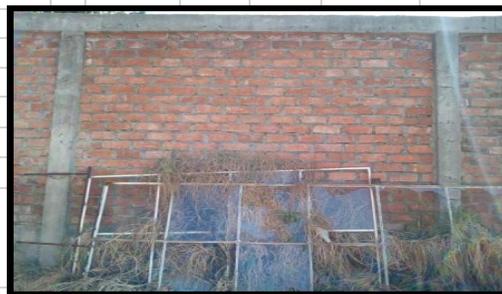
ESTRUCTURA : CERCO PERIMETRICO EDAD : 14 Años FECHA : 2021 TESISTA : Calixto Quevedo Lenin ASESOR : LEÓN DE LOS RÍOS, MIGUEL IMAGEN DE LA MUESTRA N° 16		Nivel de Sev. % Area (E) Rangos Sev. Espesor	1. Leve <= 25% 2. Mod 25 a 60% 3. Severo >60% Leve:<= 5% Mod.5 % a 20% Severo >20%
ELEMENTO	Nº DE ELEMENTOS	AREA M2	PATOLOGIAS	AREA CON PATOLOGIA (M2)	% DE AREA CON PATOLOGIA	NIVEL DE SEVERIDAD	
C O L U M N A S	4	2.28	HUMEDAD	0.00	0.00%

EFLORESCENCIA	0.00	0.00%		
			MANCHAS	0.00	0.00%		
			MUSGOS	0.00	0.00%		
			TOTAL AFECTADO EN COLUMNAS	0.00	0.00%		
V I G A S	3	1.87	HUMEDAD	0.00	0.00%		
			EFLORESCENCIA	0.00	0.00%		
			MANCHAS	0.26	13.90%	Leve	
			MUSGOS	0.00	0.00%		
			TOTAL AFECTADO EN VIGAS	0.26	13.90%	Leve	
M U R O S	3	23.85	HUMEDAD	0.32	1.34%	Leve	
			EFLORESCENCIA	0.28	1.17%	Leve	
			MANCHAS	3.20	13.42%	Leve	
			MUSGOS	0.00	0.00%		
			TOTAL AFECTADO EN MUROS	3.80	15.93%	Leve	
AREA TOTAL (M2)		28.00	TOTAL AFECTADO EN LA MUESTRA	4.06	29.84%	LEVE	
M U R O S	Espeor Total Muro (cm)	0.00	PATOLOGIAS	Espeor Afectada (cm)	0.00	nivel de severidad	
	Espeor Afectada (mm)			% Area afectada cm			
	15		EROSION			-

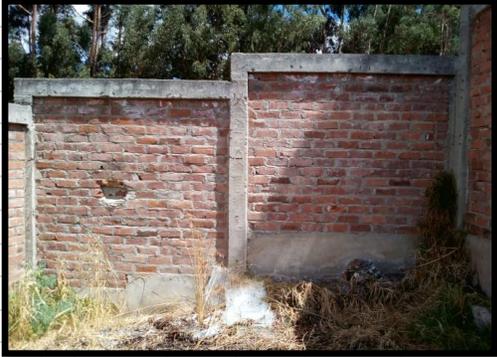
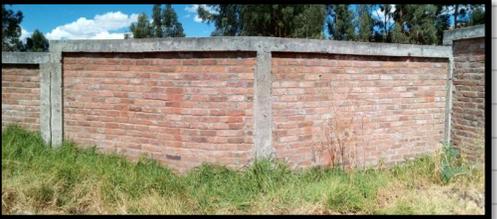
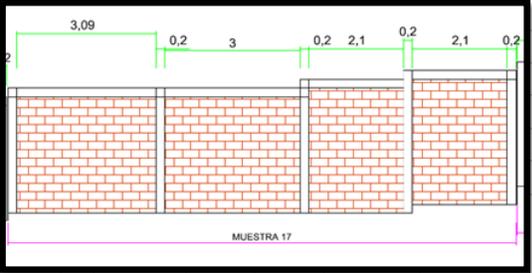
Nivel de Sev. % Area (E)	1. Leve <= 25%	2. Mod 25 a 60%	3. Severo >60%	Rangos Sev. Espesor	Leve: <= 5%	Mod. 5 % a 20%	Severo >20%
Nivel de Sev. % Area (E)	1. Leve <= 25%													
	2. Mod 25 a 60%													
	3. Severo >60%													
Rangos Sev. Espesor	Leve: <= 5%													
	Mod. 5 % a 20%													
	Severo >20%													
ELEMENTO	Nº DE ELEMENTOS	AREA M2	PATOLOGIAS	AREA CON PATOLOGIA (M2)	% DE AREA CON PATOLOGIA	NIVEL DE SEVERIDAD								
C O L U M N A S	5	2.85	HUMEDAD	0.00	0.00%									
			EFLORESCENCIA	0.00	0.00%									
			MANCHAS	0.00	0.00%									
			MUSGOS	0.00	0.00%									
			TOTAL AFECTADO EN COLUMNAS	0.00	0.00%									
V I G A S	4	2.06	HUMEDAD	0.00	0.00%									
			EFLORESCENCIA	0.28	13.59%	Leve								
			MANCHAS	0.14	6.80%	leve								
			MUSGOS	0.00	0.00%									
			TOTAL AFECTADO EN VIGAS	0.42	20.39%	Leve								
M U R O S	4	23.85	HUMEDAD	0.82	3.44%	Leve								
			EFLORESCENCIA	0.00	0.00%									
			MANCHAS	0.66	2.77%	Leve								
			MUSGOS	0.00	0.00%									
			TOTAL AFECTADO EN MUROS	1.48	6.21%	Leve								
AREA TOTAL (M2)		28.76	TOTAL AFECTADO EN LA MUESTRA		1.90	26.59%	LEVE							
M U R O S	Espesor Total Muro (cm)	Espesor Afectada (mm)	PATOLOGIAS		Espesor Afectada (cm)	% Area afectada cm	nivel de severidad							
	15	0.50	EROSION		0.05	0.33%	LEVE

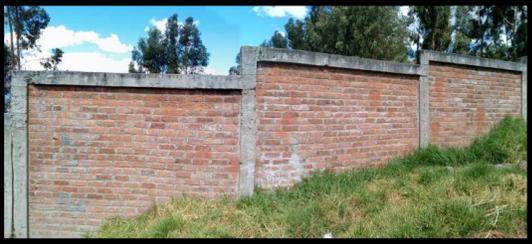
Muestra 18 – Nor este

ELEMENTO	Nº DE ELEMENTOS	AREA M2	PATOLOGIAS	AREA CON PATOLOGIA (M2)	% DE AREA CON PATOLOGIA	NIVEL DE SEVERIDAD								
C O L U M N A S	4	2.11	HUMEDAD	0.00	0.00%									
			EFLORESCENCIA	0.00	0.00%									
			MANCHAS	0.16	7.58%	Leve								
			MUSGOS	0.00	0.00%									
TOTAL AFECTADO EN COLUMNAS				0.16	7.58%	Leve								
V I G A S	3	1.87	HUMEDAD	0.24	12.83%	leve								
			EFLORESCENCIA	0.00	0.00%									
			MANCHAS	0.26	13.90%	Leve								
			MUSGOS	0.00	0.00%									
TOTAL AFECTADO EN VIGAS				0.50	26.74%	Leve								
M U R O S	3	21.87	HUMEDAD	0.28	1.28%	leve								
			EFLORESCENCIA	0.00	0.00%									
			MANCHAS	1.20	5.49%	Leve								
			MUSGOS	0.00	0.00%									
TOTAL AFECTADO EN MUROS				1.48	6.77%	leve								
AREA TOTAL (M2)		25.85	TOTAL AFECTADO EN LA MUESTRA	2.14	41.09%	LEVE								
M U R O S	Esesor Total Muro (cm)	Esesor Afectada (mm)	PATOLOGIAS	Esesor Afectada (cm)	% Area afectada cm	nivel de severidad								
	15	0.00	EROSION	0.00	0.00%	-

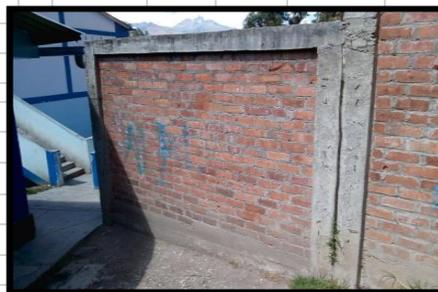
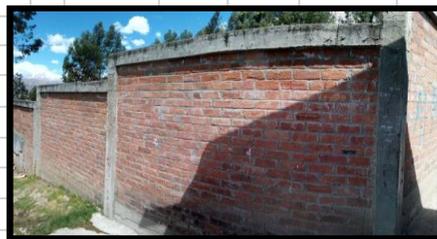
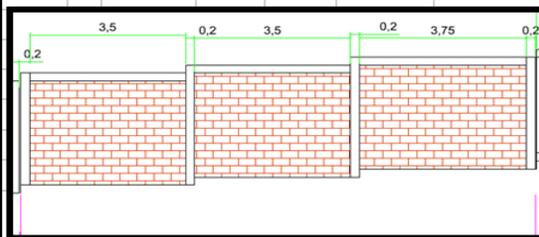
Muestra 19 – Nor este

ESTRUCTURA : CERCO PERIMETRICO EDAD : 14 Años FECHA : 2021 TESISTA : Calixto Quevedo Lenin ASESOR : LEÓN DE LOS RÍOS, MIGUEL IMAGEN DE LA MUESTRA N° 19		Nivel de Sev. % Area (E) 1. Leve <= 25% 2. Mod 25 a 60 % 3. Severo >60%
Rangos Sev. Espesor Leve: <= 5% Mod. 5 % a 20% Severo >20%						
ELEMENTO	Nº DE ELEMENTOS	AREA M2	PATOLOGIAS	AREA CON PATOLOGIA (M2)	% DE AREA CON PATOLOGIA	NIVEL DE SEVERIDAD
C O L U M N A S	4	2.28	HUMEDAD	0.16	7.02%	Leve

EFLORESCENCIA	0.00	0.00%	
			MANCHAS	0.24	10.53%	Leve
			MUSGOS	0.00	0.00%	
			TOTAL AFECTADO EN COLUMNAS	0.40	17.54%	leve
V I G A S	3	2.15	HUMEDAD	0.14	6.51%	leve
			EFLORESCENCIA	0.00	0.00%	
			MANCHAS	0.36	16.74%	Leve
			MUSGOS	0.00	0.00%	
			TOTAL AFECTADO EN VIGAS	0.50	23.26%	leve
M U R O S	3	27.83	HUMEDAD	0.00	0.00%	
			EFLORESCENCIA	0.26	0.93%	Leve
			MANCHAS	2.40	8.62%	Leve
			MUSGOS	0.00	0.00%	
			TOTAL AFECTADO EN MUROS	2.66	9.56%	leve
AREA TOTAL (M2)	32.26	TOTAL AFECTADO EN LA MUESTRA	3.56	50.36%	LEVE	
M U R O S	Esesor Total Muro (cm)	Esesor Afectada (mm)	PATOLOGIAS	Esesor Afectada (cm)	% Area afectada cm	nivel de severidad
	15	0.00	EROSION	0.00	0.00%	-

19	Leve	Manchas	Presencia de manchas, retención de Humedad en la superficie de los elemento de la viga
20	Leve	Erosion	El daño es superficiales y no compromete a la estructura del muro
21	Leve	Manchas	Presencia de manchas, retención de Humedad en la superficie de los elemento de la viga
22	Leve	Manchas	Presencia de manchas, retención de Humedad en la superficie de los elemento de la viga
23	Leve	Erosion	El daño es superficiales y no compromete a la estructura del muro .
24	Leve	Fisura	Es leve por no incidencia en la estructura y no comprometer en ningún nivel al muro
Total - Nivel Severidad	Leve	Erosion	El daño es superficiales y no compromete a la estructura del muro

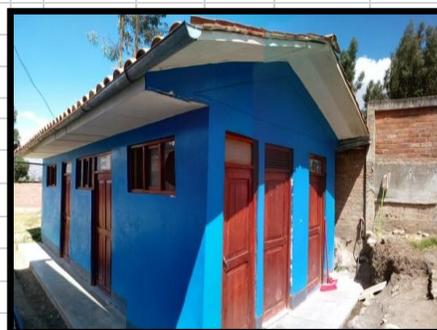
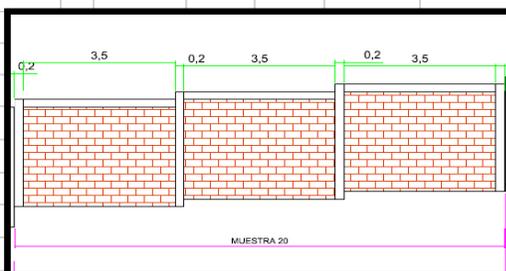
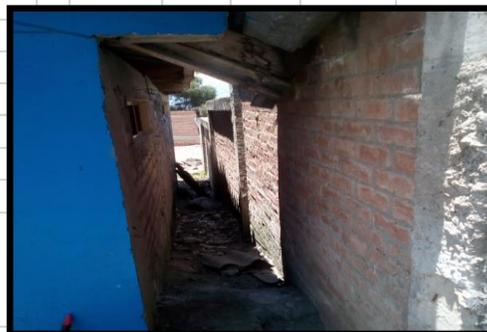
Muestra 20 – Nor este

ESTRUCTURA : CERCO PERIMETRICO EDAD : 14 Años FECHA : 2021 TESISTA: Calixto Quevedo Lenin ASESOR: LEÓN DE LOS RÍOS, MIGUEL IMAGEN DE LA MUESTRA N° 20		Nivel de Sev. % Area (E) 1. Leve <= 25% 2. Mod 25 a 60 % 3. Severo >60%
Rangos Sev. Espesor Leve:<= 5% Mod. 5 % a 20% Severo >20%						
ELEMENTO	Nº DE ELEMENTOS	AREA M2	PATOLOGIAS	AREA CON PATOLOGIA (M2)	% DE AREA CON PATOLOGIA	NIVEL DE SEVERIDAD
C O L U M N A S	4	1.71	HUMEDAD	0.00	0.00%

EFLORESCENCIA	0.00	0.00%	
			MANCHAS	0.00	0.00%	
			MUSGOS	0.00	0.00%	
TOTAL AFECTADO EN COLUMNAS				0.00	0.00%	
V I G A S	3	2.12	HUMEDAD	0.00	0.00%	leve
			EFLORESCENCIA	0.00	0.00%	
			MANCHAS	0.36	16.98%	Leve
			MUSGOS	0.00	0.00%	
TOTAL AFECTADO EN VIGAS				0.36	16.98%	Leve
M U R O S	3	27.83	HUMEDAD	0.16	0.57%	Leve
			EFLORESCENCIA	0.00	0.00%	
			MANCHAS	1.42	5.10%	Leve
			MUSGOS	0.00	0.00%	
TOTAL AFECTADO EN MUROS				1.58	5.68%	leve
AREA TOTAL (M2)		31.66	TOTAL AFECTADO EN LA MUESTRA	1.94	22.66%	LEVE
M U R O S	Espeor Total Muro (cm)	Espeor Afectada (mm)	PATOLOGIAS	Espeor Afectada (cm)	% Area afectada cm	nivel de severidad
	15	1.00	EROSION	0.06	0.40%	LEVE

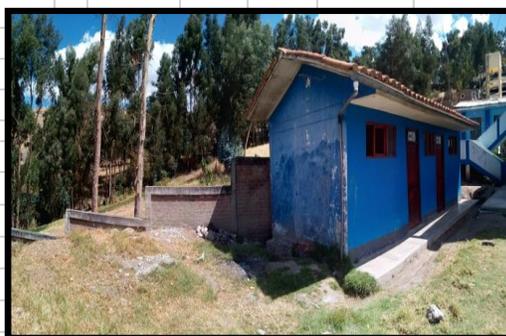
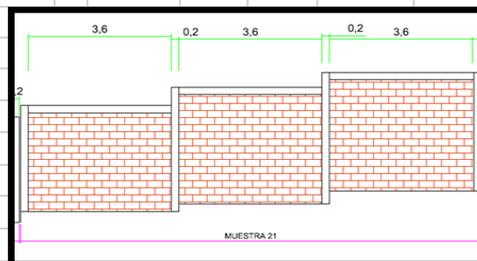
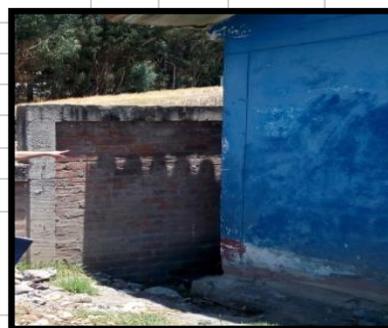
Muestra 21- Nor este

ESTRUCTURA : CERCO PERIMETRICO EDAD : 14 Años FECHA : 2021 TESISTA : Calixto Quevedo Lenin ASESOR : LEÓN DE LOS RÍOS, MIGUEL IMAGEN DE LA MUESTRA N° 21		Nivel de Sev. % Area (E) 1. Leve <= 25% 2. Mod 25 a 60 % 3. Severo >60% Rangos Sev. Espesor Leve: <= 5% Mod. 5 % a 20% Severo >20%
ELEMENTO	Nº DE ELEMENTOS	AREA M2	PATOLOGIAS	AREA CON PATOLOGIA (M2)	% DE AREA CON PATOLOGIA	NIVEL DE SEVERIDAD
C O L U M N A S	4	2.28	HUMEDAD	0.00	0.00%

EFLORESCENCIA	0.00	0.00%	
			MANCHAS	0.26	11.40%	Leve
			MUSGOS	0.00	0.00%	
TOTAL AFECTADO EN COLUMNAS				0.26	11.40%	leve
V I G A S	3	2.10	HUMEDAD	0.10	4.76%	leve
			EFLORESCENCIA	0.00	0.00%	
			MANCHAS	0.44	20.95%	leve
			MUSGOS	0.00	0.00%	
TOTAL AFECTADO EN VIGAS				0.54	25.71%	leve
M U R O S	3	28.62	HUMEDAD	0.00	0.00%	
			EFLORESCENCIA	0.00	0.00%	
			MANCHAS	1.40	4.89%	leve
			MUSGOS	0.00	0.00%	
TOTAL AFECTADO EN MUROS				1.40	4.89%	leve
AREA TOTAL (M2)		33.00	TOTAL AFECTADO EN LA MUESTRA	2.20	42.01%	LEVE
M U R O S	Esesor Total Muro (cm)	Esesor Afectada (mm)	PATOLOGIAS	Esesor Afectada (cm)	% Area afectada cm	nivel de severidad
	15	0.00	EROSION	0.00	0.00%	-

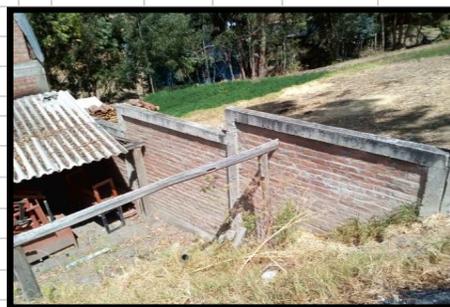
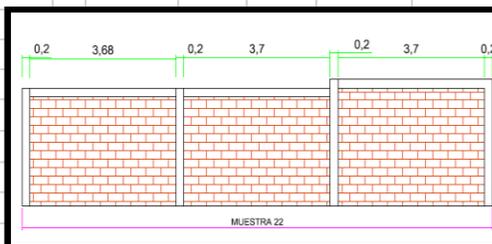
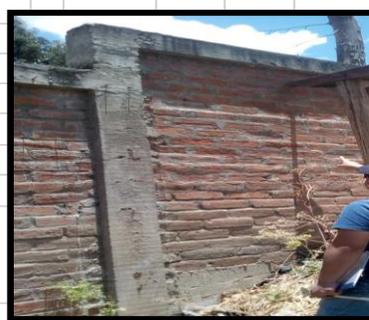
Muestra 22 - Nor este

Nivel de Sev. % Area (E)	1. Leve <= 25%	2. Mod 25 a 60 %	3. Severo >60%	Rangos Sev. Espesor	Leve:<= 5%	Mod. 5 % a 20%	Severo >20%
Nivel de Sev. % Area (E)	1. Leve <= 25%													
	2. Mod 25 a 60 %													
	3. Severo >60%													
Rangos Sev. Espesor	Leve:<= 5%													
	Mod. 5 % a 20%													
	Severo >20%													
ELEMENTO	Nº DE ELEMENTOS	AREA M2	PATOLOGIAS	AREA CON PATOLOGIA (M2)	% DE AREA CON PATOLOGIA	NIVEL DE SEVERIDAD								
C O L U M N A S	4	2.28	HUMEDAD	0.16	7.02%	Leve								
			EFLORESCENCIA	0.00	0.00%									
			MANCHAS	0.00	0.00%									
			MUSGOS	0.00	0.00%									
TOTAL AFECTADO EN COLUMNAS				0.16	7.02%	Leve								
V I G A S	3	2.22	HUMEDAD	0.00	0.00%									
			EFLORESCENCIA	0.18	8.11%	Leve								
			MANCHAS	0.26	11.71%	Leve								
			MUSGOS	0.00	0.00%									
TOTAL AFECTADO EN VIGAS				0.44	19.82%									
M U R O S	3	27.19	HUMEDAD	0.12	0.44%	Leve								
			EFLORESCENCIA	0.00	0.00%									
			MANCHAS	1.30	4.78%	Leve								
			MUSGOS	0.00	0.00%									
TOTAL AFECTADO EN MUROS				1.42	5.22%	Leve								
AREA TOTAL (M2)		31.69	TOTAL AFECTADO EN LA MUESTRA		2.02	32.06%	LEVE							
M U R O S	Esesor Total Muro (cm)	0.00	PATOLOGIAS	Esesor Afectada (cm)	% Area afectada cm	nivel de severidad								
	15						EROSION	0.00	0.00%	-

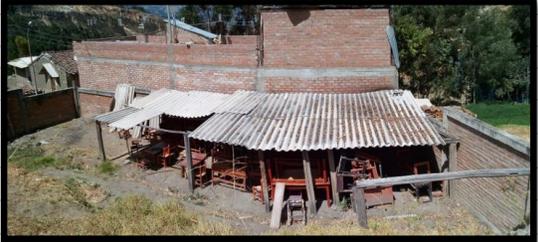
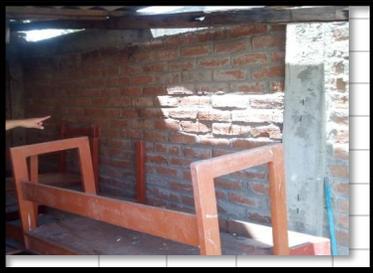
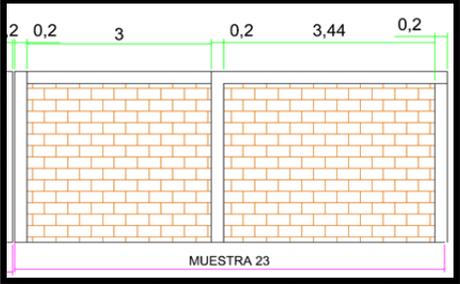
<p>MUESTRA 23</p>

<p>ESTRUCTURA : CERCO PERIMETRICO EDAD : 14 Años FECHA : 2021 TESISTA : Calixto Quevedo Lenin ASESOR : LEÓN DE LOS RÍOS, MIGUEL</p>		<p>Nivel de Sev. % Area (E)</p> <p>Rangos Sev. Espesor</p>	<p>1. Leve <= 25% 2. Mod 25 a 60 % 3. Severo >60%</p> <p>Leve: <= 5% Mod. 5 % a 20% Severo >20%</p>
ELEMENTO	Nº DE ELEMENTOS	AREA M2	PATOLOGIAS	AREA CON PATOLOGIA (M2)	% DE AREA CON PATOLOGIA	NIVEL DE SEVERIDAD	
C O L U M N A S	3	1.50	HUMEDAD	0.00	0.00%

EFLORESCENCIA	0.00	0.00%		
			MANCHAS	0.14	9.33%	Leve	
			MUSGOS	0.00	0.00%		
TOTAL AFECTADO EN COLUMNAS				0.14	9.33%	LEVE	
V I G A S	2	1.30	HUMEDAD	0.00	0.00%		
			EFLORESCENCIA	0.00	0.00%		
			MANCHAS	0.56	43.08%	Leve	
			MUSGOS	0.00	0.00%		
TOTAL AFECTADO EN VIGAS				0.56	43.08%	LEVE	
M U R O S	2	16.10	HUMEDAD	0.30	1.86%		
			EFLORESCENCIA	0.00	0.00%		
			MANCHAS	2.64	16.40%	Leve	
			MUSGOS	0.00	0.00%		
TOTAL AFECTADO EN MUROS				2.94	18.26%	LEVE	
AREA TOTAL (M2)		18.90	TOTAL AFECTADO EN LA MUESTRA	3.64	70.67%	LEVE	
M U R O S	Espesor Total Muro (cm)	Espesor Afectada (mm)	PATOLOGIAS	Espesor Afectada (cm)	% Area afectada cm	nivel de severidad	
	15	1.00	EROSION	0.10	0.67%	Leve	
<p>IMAGEN DE LA MUESTRA N° 23</p>

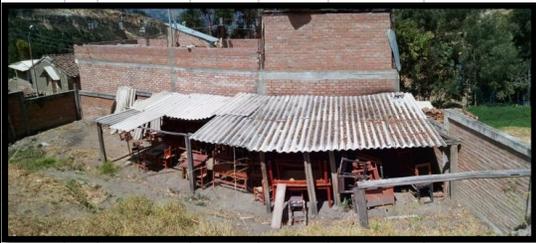
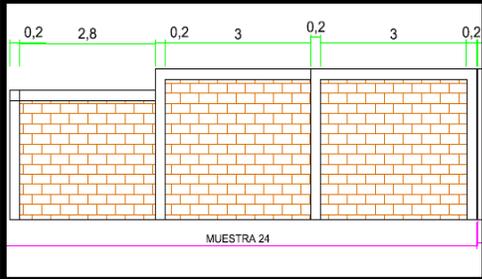
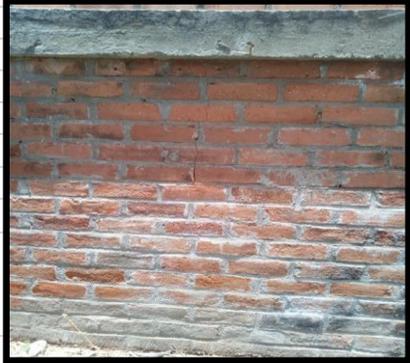
Muestra 24 – Sur este

ESTRUCTURA : CERCO PERIMETRICO EDAD : 14 Años FECHA : 2021 TESISTA : Calixto Quevedo Lenin ASESOR : LEÓN DE LOS RÍOS, MIGUEL		Nivel de Sev. % Area (E) Rangos Sev. Espesor	1. Leve <= 25% 2. Mod 25 a 60 % 3. Severo >60% Leve: <= 5% Mod. 5 % a 20% Severo >20%
ELEMENTO	Nº DE ELEMENTOS	AREA M2	PATOLOGIAS	AREA CON PATOLOGIA (M2)	% DE AREA CON PATOLOGIA	NIVEL DE SEVERIDAD	
C O L U M N A S	4	1.84	HUMEDAD	0.14	7.61%	Leve	
			EFLORESCENCIA	0.00	0.00%

MANCHAS	0.00	0.00%		
			MUSGOS	0.00	0.00%		
TOTAL AFECTADO EN COLUMNAS				0.14	7.61%	LEVE	
V I G A S	3	1.76	HUMEDAD	0.20	11.36%	Leve	
			EFLORESCENCIA	0.00	0.00%		
			MANCHAS	0.34	19.32%	Leve	
			MUSGOS	0.00	0.00%		
TOTAL AFECTADO EN VIGAS				0.54	30.68%	LEVE	
M U R O S	3	21.80	HUMEDAD	0.26	1.19%	Leve	
			EFLORESCENCIA	0.00	0.00%		
			MANCHAS	1.20	5.50%	Leve	
			MUSGOS	0.00	0.00%		
TOTAL AFECTADO EN MUROS				1.46	6.70%		
AREA TOTAL (M2)		25,40	TOTAL AFECTADO EN LA MUESTRA		2.14	45.0%	LEVE
M U R O S	Espesor Total Muro (cm)		PATOLOGIAS	Espesor Afectada (cm)	% Area afectada cm	nivel de severidad	
	15	0.00					EROSION
IMAGEN DE LA MUESTRA N° 24

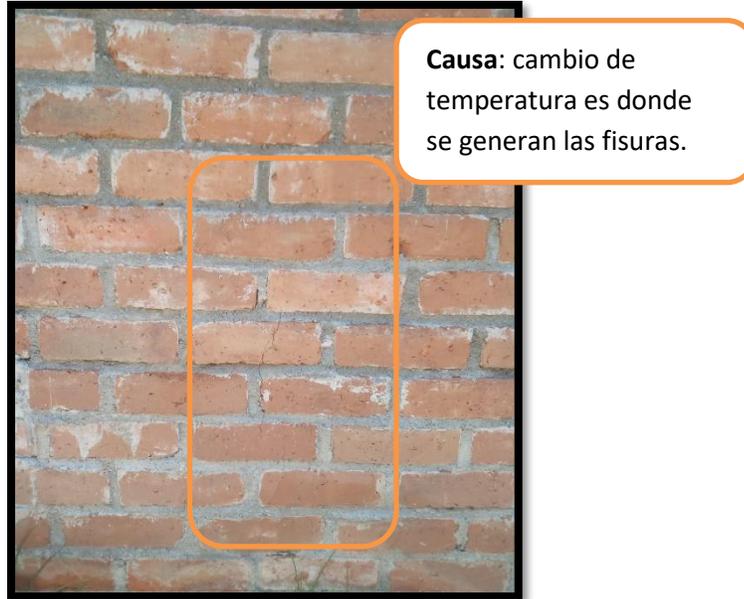
Imagen 2. Patología de Fisura.

b. Patología de Fisura

Posible solución: En patologías de fisuras limpiar el área dañada removiendo partículas sueltas humedad y polvo y aplicar sistema epóxico para sellado de fisuras luego aplicar selladores antihumedad.

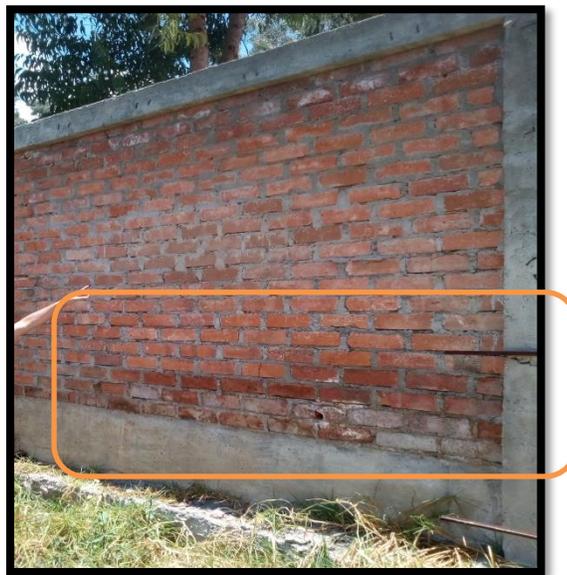
Imagen 4. Patología de Humedad

d.- Patología de Humedad

Posibles soluciones: En caso de la humedad limpiar el área afectada removiendo todas las partículas e impurezas, dejar secar y aplicar sellador de concreto contra humedad.

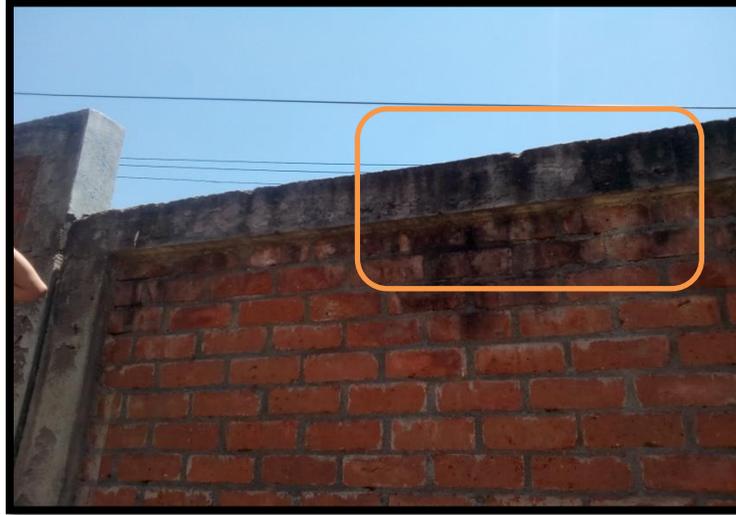
Imagen 5. Patología de Manchas

f.- Patología de Manchas

Posibles soluciones: En patologías de manchas una forma de eliminar es humedecer la pared con una mezcla de agua con lejía, y luego proceder a cepillarla, hasta que se encuentre libre de estas manchas luego de limpiarla bien, darle un tratamiento con un producto impermeabilizante e hidrófugo, que evita la aparición de humedades, y como consecuencia microorganismos.
