UNIVERSIDAD CATÓLICA LOS ÁNGELES  
CHIMBOTE

**DETERMINACIÓN Y EVALUACIÓN DE LAS  
PATOLOGÍAS DEL CONCRETO EN EL CANAL DE  
REGADÍO DE HUANCHAC, ENTRE LAS  
PROGRESIVAS 1[mas]200KM – 2[mas]200KM, DEL  
SECTOR DE HUANCHAC, DISTRITO DE  
INDEPENDENCIA, PROVINCIA DE HUARAZ,  
DEPARTAMENTO DE ÁNCASH – 2019**

**TESIS PARA OPTAR EL TÍTULO PROFESIONAL DE  
INGENIERA CIVIL**

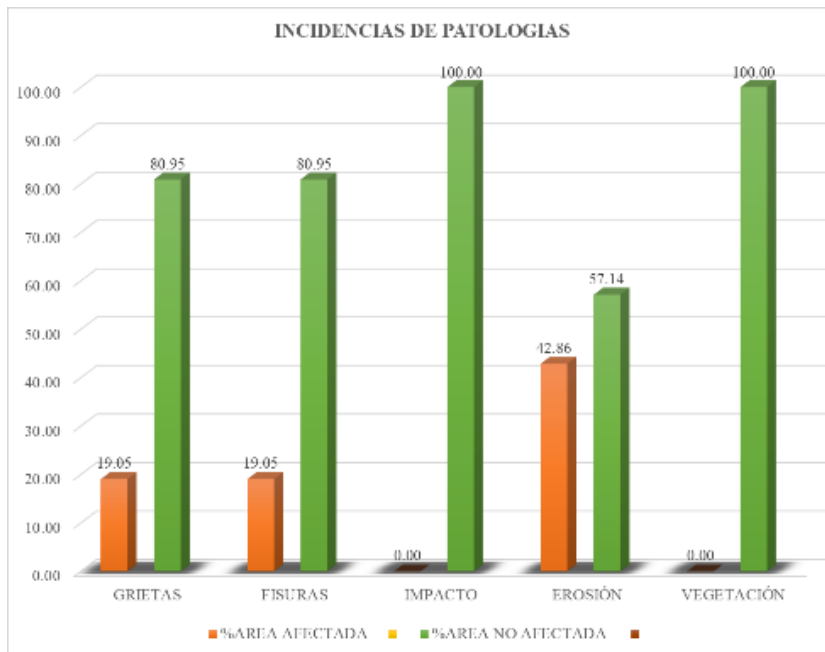
Gráfico 2: Nivel de severidad U.M. 01

**Interpretación:** La unidad muestral 01 se tiene patologías, grietas siendo su área afectada de 19.05%, fisuras su área afectada 19.05%; debido a que el muro no está protegido con un volumen de tierra, erosión su área afectada de 42.86%; debido al deslizamiento de sedimentos que arrastra el agua; que generan un nivel de severidad moderado y su condición de servicio regular.

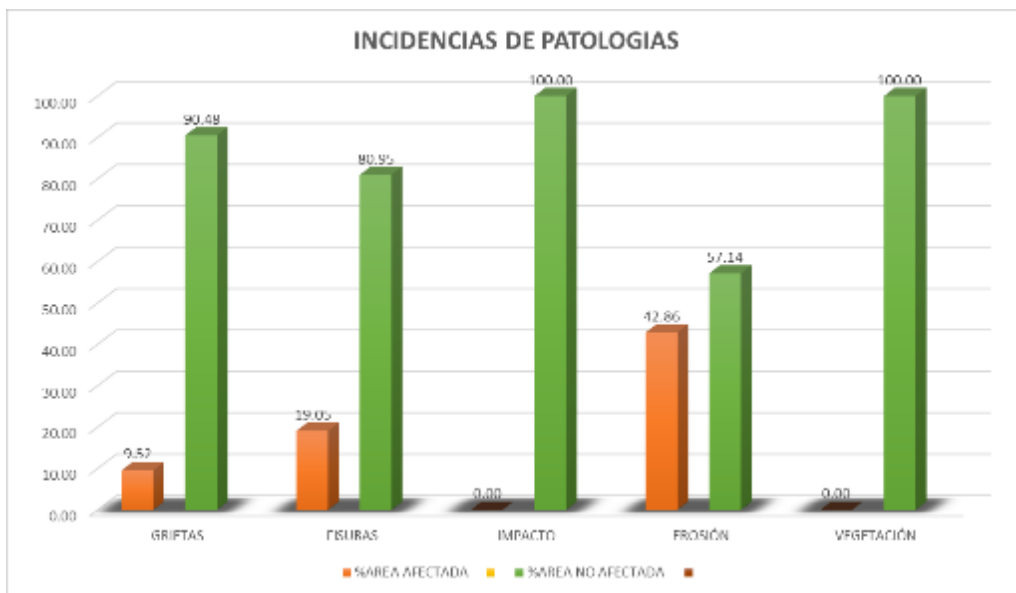
Gráfico 3: Nivel de severidad U.M. 02

**Interpretación:** La unidad muestral 02 se tiene patologías, grietas siendo su área afectada de 9.52%, fisuras su área afectada 19.05%; debido a que el muro no está protegido con un volumen de tierra, erosión su área afectada de 42.86%; debido deslizamiento de sedimentos que arrastra el agua; que generan un nivel de severidad leve y su condición de servicio bueno.

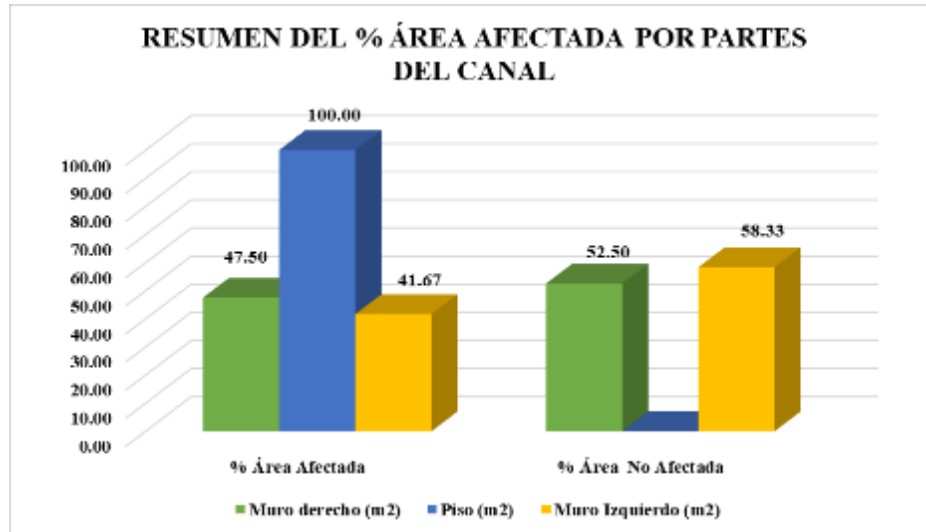
Gráfico 14: Resumen del área de afectación por partes del canal  
Fuente: Elaboración propia

**Interpretación:** Este gráfico nos muestra que el porcentaje del área afectada del muro derecho es 47.50% siendo las patologías más prevalentes la grietas e impacto, piso del canal 100.00% siendo la patología más prevalente la erosión y muro izquierdo 41.67% siendo la patología más prevalente la grietas, así como el porcentaje del área no afectada del muro derecho es 52.50%, piso del canal 0.00% y muro izquierdo 58.33%.

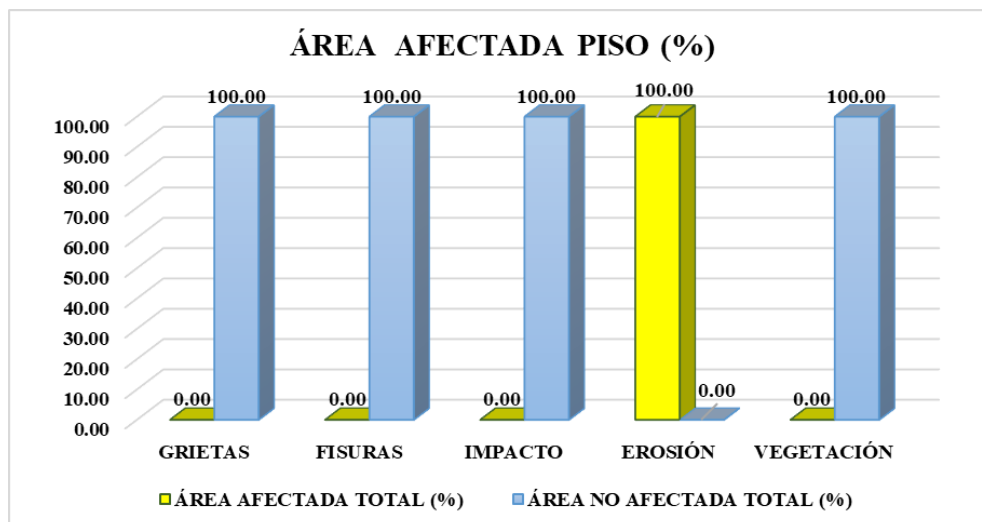
Gráfico 17: Área afectada piso (%)  
Fuente: Elaboración propia

**Interpretación:** El porcentaje del área afectada por las patologías en el piso del canal debido a grietas es 0.00%, fisuras 0.00%, impacto 0.00%, erosión 100.00% y vegetación 0.00%, y el porcentaje del área no afectada por las patologías en el piso del canal debido a grietas es 100.00%, fisuras 100.00%, impacto 100.00%, erosión 0.00% y vegetación 100.00%.

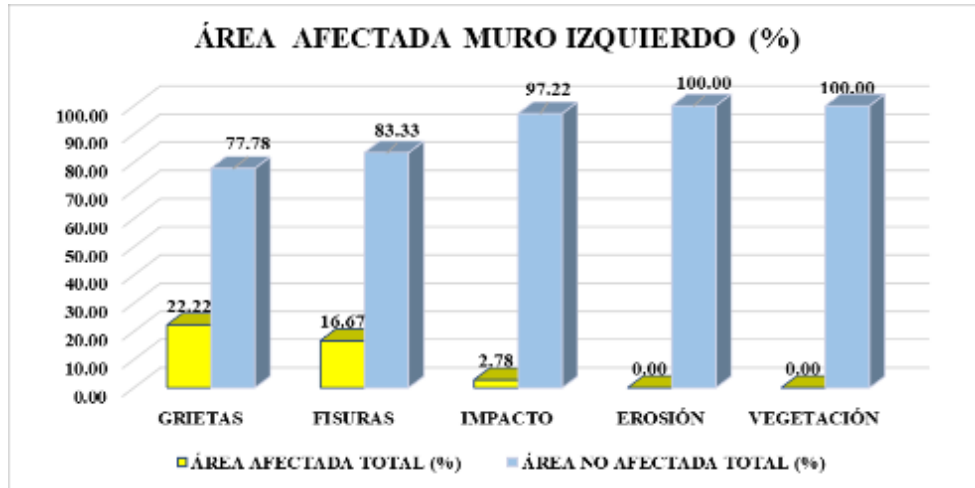
*Gráfico 18: Área afectada muro izquierdo (%)*  
 Fuente: Elaboración propia

**Interpretación:** El porcentaje del área afectada por las patologías en el muro izquierdo del canal debido a grietas es 22.22%, fisuras 16.67%, impacto 2.78%, erosión 0.00% y vegetación 0.00%, y el porcentaje del área no afectada por las patologías en el muro izquierdo del canal debido a grietas es 77.78%, fisuras 83.33%, impacto 97.22%, erosión 100.00% y vegetación 0.00%.
