**DETERMINACIÓN Y EVALUACIÓN DE LAS PATOLOGÍAS DEL
CONCRETO EN EL CANAL DE RIEGO T-158 DE LA
PROGRESIVA KM 9+100 KM A 10+100 KM, DE LA JUNTA DE
USUARIOS DEL SECTOR HIDRAULICO MENOR, SAN
LORENZO. SECTOR, CP. MAYOR SAN MARTIN CP3, DISTRITO
DE TAMBOGRANDE, PROVINCIA DE PIURA, REGIÓN PIURA,
NOVIEMBRE 2018.**

**TESIS PARA OPTAR EL TITULO PROFESIONAL DE:
INGENIERO CIVIL**

BACH. JESUS EMMANUEL JUAREZ JUAREZ

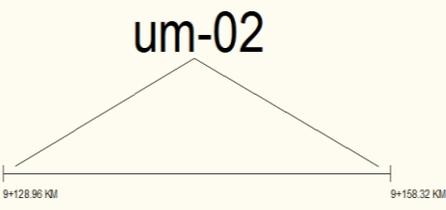
6	Vegetación								
Patologías encontradas en campo de la muestra N° 2							Fotografía de campo		
Margen Derecha		area m2	73.4	1	2	3

Prog.	N°	patologías	area afectada m2	% area afectada	nivel de severidad				
9+128.96 km al	1	Erosión	0	0.00%					
	2	Grietas	0	0.00%					
	3	Hundimiento	71	96.73%					
9+158.32 KM	4	Sello de junta	0.4	0.54%					
	5	sedimento	0	0.00%					
	6	vegetación	0	0.00%					
Patologías		71.4	97.28%						
Patologías encontradas en campo de la muestra N° 2									
solera		area m2	33.76	1	2	3			
Prog.	N°	patologías	area afectada m2	% area afectada	nivel de severidad				
9+128.96 km al	1	Erosión	0	0.00%					
	2	Grietas	0	0.00%					
	3	Hundimiento	0	0.00%					
9+158.32 KM	4	Sello de junta	0.2	0.59%					
	5	sedimento	33.36	98.82%					
	6	vegetación	0	0.00%					
Patologías		33.56	99.41%						
Patologías encontradas en campo de la muestra N° 2									
Margen Izquierda		area m2	73.4	1	2	3

Prog.	N°	patologías	area afectada m2	% area afectada	nivel de severidad				
9+128.96 km al	1	Erosión	0	0.00%					
	2	Grietas	0	0.00%					
	3	Hundimiento	73	99.46%					
9+158.32 KM	4	Sello de junta	0.4	0.54%					
	5	sedimento	0	0.00%					
	6	vegetación	0	0.00%					
Patologías		73.4	100.00%

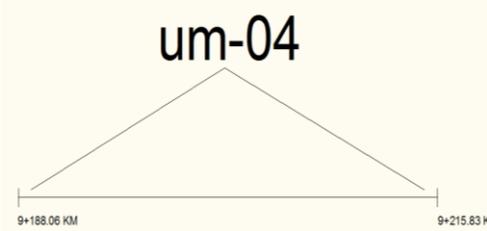
1	Erosion														
2	Grieta														
3	Hundimiento														
4	Sello de junta														
5	Sedimento														
6	Vegetacion														
Patologías encontradas en campo de la muestra N° 4				Fotografía de campo											
Margen Derecha		area m2	69.4	1	2	3

Prog.	N°	patologías	area afectada m2	% area afectada	nivel de severidad										
9+188.06 km al	1	Erosión	0	0.00%											
	2	Grietas	0	0.00%											
	3	Hundimiento	0	0.00%											
9+215.83 KM	4	Sello de junta	32	0.58%											
	5	sedimento	55.2	79.54%											
	6	vegetación	13.88	19.88%											
Patologías		101.08	100.00%												
Patologías encontradas en campo de la muestra N° 4				Fotografía de campo											
solera		area m2	34.7	1	2	3

Prog.	N°	patologías	area afectada m2	% area afectada	nivel de severidad										
9+188.06 km al	1	Erosión	0	0.00%											
	2	Grietas	0	0.00%											
	3	Hundimiento	0	0.00%											
9+215.83 KM	4	Sello de junta	0.36	0.52%											
	5	sedimento	52.44	75.56%											
	6	vegetación	1.42	2.05%											
Patologías		54.22	78.13%

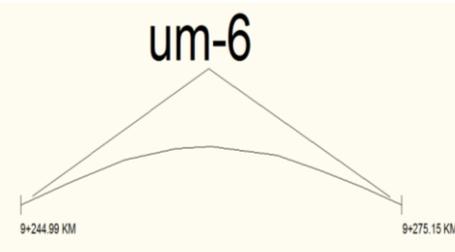
Patologías encontradas en campo de la muestra N° 6						Fotografía de campo	
Margen Derecha		area m2	75.4	1	2	3	
Prog.	N°	patologías	area afectada m2	% area afectada	nivel de severidad		
9+244.99 km al	1	Erosión	0	0.00%			
	2	Grietas	0	0.00%			
9+275.15 KM	3	Hundimiento	75	99.47%			
	4	Sello de junta	0.37	0.49%			
	5	sedimento	0	0.00%			
	6	vegetación	0.03	0.04%			
Patologías		75.4	100.00%				
Patologías encontradas en campo de la muestra N° 6

solera		area m2	36.24	1	2		3
Prog.	N°	patologías	area afectada m2	% area afectada	nivel de severidad		
9+244.99 km al	1	Erosión	0	0.00%			
	2	Grietas	0	0.00%			
9+275.15 KM	3	Hundimiento	36.04	99.45%			
	4	Sello de junta	0.2	0.55%			
	5	sedimento	0	0.00%			
	6	vegetación	0	0.00%			
Patologías		36.24	100.00%				
Patologías encontradas en campo de la muestra N° 6							
Margen Izquierda		area m2	70.4	1	2		3
Prog.	N°	patologías	area afectada m2	% area afectada	nivel de severidad

9+244.99 km al	1	Erosión	0	0.00%			
	2	Grietas	0.89	1.26%			
9+275.15 KM	3	Hundimiento	35.1	49.86%			
	4	Sello de junta	0.4	0.57%			
	5	sedimento	34.01	48.31%			
	6	vegetación	0	0.00%			
Patologías		70.4	100.00%

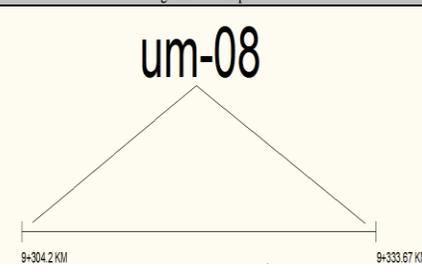
4	Sello de junta							
5	Sedimento							
6	Vegetación							
Patologías encontradas en campo de la muestra N° 8				Fotografía de campo				
Margen Derecha		area m2	73.65	1	2	3

Prog.	N°	patologías	area afectada m2	% area afectada	nivel de severidad			
9+304.2 km al	1	Erosión	0	0.00%				
	2	Grietas	0.11	0.15%				
9+333.67 KM	3	Hundimiento	27	36.66%				
	4	Sello de junta	0.4	0.54%				
	5	sedimento	46.14	62.65%				
	6	vegetación	0	0.00%				
Patologías		73.65	100.00%					
Patologías encontradas en campo de la muestra N° 8								
solera		area m2	36.83	1	2	3		
Prog.	N°	patologías	area afectada m2	% area afectada	nivel de severidad			
9+304.2 km al	1	Erosión	0	0.00%				
	2	Grietas	0	0.00%				
9+333.67 KM	3	Hundimiento	36.63	99.46%				
	4	Sello de junta	0.2	0.54%				
	5	sedimento	0	0.00%				
	6	vegetación	0	0.00%				
Patologías		36.83	100.00%					
Patologías encontradas en campo de la muestra N° 8								
Margen Izquierda		area m2	73.65	1	2	3

Prog.	N°	patologías	area afectada m2	% area afectada	nivel de severidad			
9+304.2 km al	1	Erosión	0	0.00%				
	2	Grietas	0	0.00%				
9+333.67 KM	3	Hundimiento	73.25	99.46%				
	4	Sello de junta	0.4	0.54%				
	5	sedimento	0	0.00%				
	6	vegetación	0	0.00%				
Patologías		73.65	100.00%

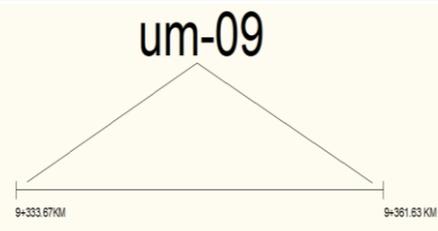
3	Hundimiento									
4	Sello de junta									
6	Vegetación									
Patologías encontradas en campo de la muestra N° 9						Fotografía de campo				
Margen Derecha		area m2	69.9	1	2	3

Prog.	N°	patologías	area afectada m2	% area afectada	nivel de severidad					
9+333.67 Km al	1	Erosión	0	0.00%						
	2	Grietas	0	0.00%						
9+361.63 KM	3	Hundimiento	34.25	49.00%						
	4	Sello de junta	0.4	0.57%						
	5	sedimento	35.25	50.43%						
	6	vegetación	0	0.00%						
Patologías		69.9	100.00%							
Patologías encontradas en campo de la muestra N° 9										
solera		area m2	34.95	1	2	3				
Prog.	N°	patologías	area afectada m2	% area afectada	nivel de severidad					
9+333.67 Km al	1	Erosión	0	0.00%						
	2	Grietas	0	0.00%						
9+361.63 KM	3	Hundimiento	34.75	99.43%						
	4	Sello de junta	0.2	0.57%						
	5	sedimento	0	0.00%						
	6	vegetación	0	0.00%						
Patologías		34.95	100.00%							
Patologías encontradas en campo de la muestra N° 9

Margen Izquierda		area m2	69.9	1	2	3				
Prog.	N°	patologías	area afectada m2	% area afectada	nivel de severidad					
9+333.67 Km al	1	Erosión	0	0.00%						
	2	Grietas	0	0.00%						
9+361.63 KM	3	Hundimiento	69.5	99.43%						
	4	Sello de junta	0.4	0.57%						
	5	sedimento	0	0.00%						
	6	vegetación	0	0.00%						
Patologías		69.9	100.00%

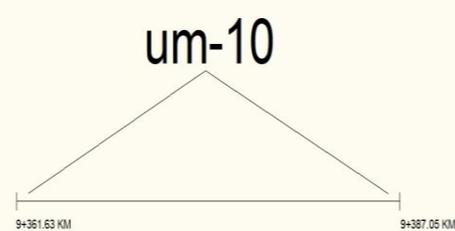
2	Grieta										
3	Hundimiento										
4	Sello de junta										
5	Sedimento										
6	Vegetación										
Patologías encontradas en campo de la muestra N° 10						Fotografía de campo					
Margen Derecha		area m2	60.4	1	2	3

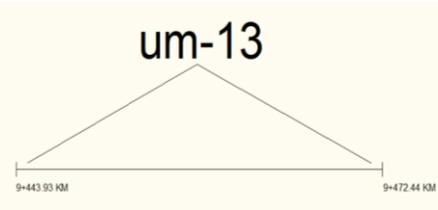
3	Hundimiento									
4	Sello de junta									
5	Sedimento									
6	Vegetación									
Patologías encontradas en campo de la muestra N° 13			Fotografía de campo							
Margen Derecha		area m2	72.35	1	2	3

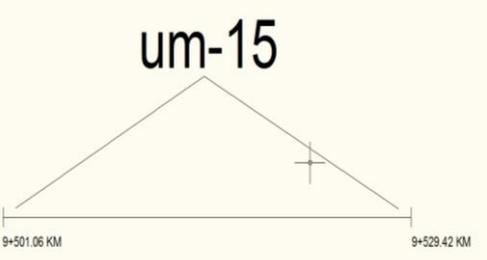
Patologías encontradas en campo de la muestra N° 15			Fotografía de campo				
Margen Derecha		area m2	71.55	1	2	3

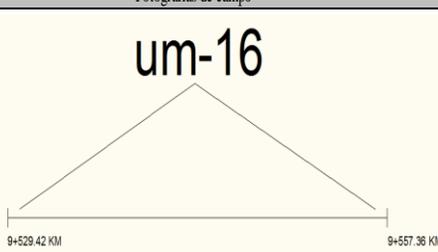
Tabla 34: Ficha de evaluación de la muestra N°16

Prog.	N°	patologías	area afectada m2	% area afectada	nivel de severidad		
9+525.12 km al	1	Erosión	0.6	0.85%			
	2	Grietas	0.98	1.38%			
	3	Hundimiento	0	0.00%			
9+553.48 KM	4	Sello de junta	0	0.00%			
	5	sedimento	45.99	64.87%			
	6	vegetación	0.38	0.54%			
Patologías		47.95	67.63%				
Patologías encontradas en campo de la muestra N° 16				Fotografía de campo			
solera		area m2	35.45	1	2	3	
Prog.	N°	patologías	area afectada m2	% area afectada	nivel de severidad		
9+525.12 km al	1	Erosión	0	0.00%			
	2	Grietas	0	0.00%			
	3	Hundimiento	35.25	99.44%		3	
9+553.48 KM	4	Sello de junta	0.2	0.56%			
	5	sedimento	0	0.00%			
	6	vegetación	0	0.00%			
Patologías		35.45	100.00%				
Patologías encontradas en campo de la muestra N° 16				Fotografía de campo			
Margen Izquierda		area m2	69.68	1	2	3

Prog.	N°	patologías	area afectada m2	% area afectada	nivel de severidad		
9+525.12 km al	1	Erosión	0.5	0.72%			
	2	Grietas	0	0.00%			
	3	Hundimiento	68.79	98.72%			
9+553.48 KM	4	Sello de junta	0.39	0.56%			
	5	sedimento	0	0.00%			
	6	vegetación	0	0.00%			
Patologías		69.68	100.00%

N°	PATOLOGIAS	AREAS CON PATOLOGIAS M2	% DE PATOLOGIAS
1	erosion	1.1	0.62%
2	grietas	0.98	0.56%
3	hundimiento	104.04	59.10%
4	sedimento	45.99	26.13%
5	sello de junta	0.59	0.34%
6	vegetacion	0.38	0.22%

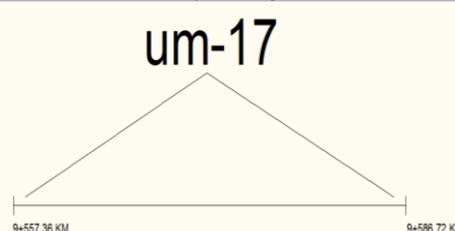
Tabla 36: Ficha de evaluación de la muestra N° 17

Prog.	N°	patologías	area afectada m2	% area afectada	nivel de severidad								
9+553.48 km al	1	Erosión	0	0.00%									
	2	Grietas	0	0.00%									
	3	Hundimiento	28.72	39.70%									
9+582.42 KM	4	Sello de junta	0.29	0.40%									
	5	sedimento	25.2	34.83%									
	6	vegetación	1.17	1.62%									
Patologías		55.38	76.54%										
Patologías encontradas en campo de la muestra N° 17						Fotografía de campo							
solera		area m2	36.18	1	2	3

Prog.	N°	patologías	area afectada m2	% area afectada	nivel de severidad								
9+553.48 km al	1	Erosión	0	0.00%									
	2	Grietas	0.14	0.39%									
	3	Hundimiento	26.87	74.27%									
9+582.42 KM	4	Sello de junta	0.2	0.55%

Prog.	N°	patologías	area afectada m2	% area afectada	nivel de severidad								
9+553.48 km al	1	Erosión	11.23	15.52%									
	2	Grietas	1.06	1.47%									
	3	Hundimiento	0	0.00%									
9+582.42 KM	4	Sello de junta	0	0.00%									
	5	sedimento	14.15	19.56%									
	6	vegetación	0.4	0.55%									
Patologías		26.84	37.10%

Nº	PATOLOGIAS	AREAS CON PATOLOGIAS M2	% DE PATOLOGIAS
1	erosion	11.23	6.21%
2	grietas	1.2	0.66%
3	hundimiento	55.59	30.73%
4	sedimento	48.32	26.71%
5	sello de junta	0.49	0.27%
6	vegetacion	1.57	0.87%

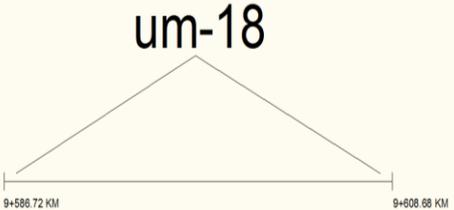
Tabla 38: Ficha de evaluación de la muestra N° 18

Prog.	N°	patologías	area afectada m2	% area afectada	nivel de severidad					
9+582.42 km al	1	Erosión	0	0.00%						
	2	Grietas	0	0.00%						
	3	Hundimiento	0	0.00%						
9+604.38 KM	4	Sello de junta	0	0.00%						
	5	sedimento	39.53	72.00%						
	6	vegetación	1.69	3.08%						
Patologías		41.22	75.08%							
Patologías encontradas en campo de la muestra N° 18				Fotografía de campo						
solera		area m2	27.45	1	2	3

Prog.	N°	patologías	area afectada m2	% area afectada	nivel de severidad					
9+582.42 km al	1	Erosión	0	0.00%						
	2	Grietas	0	0.00%						
	3	Hundimiento	0	0.00%						
9+604.38 KM	4	Sello de junta	0.2	0.73%						
	5	sedimento	27.25	99.27%						
	6	vegetación	0	0.00%						
Patologías		27.45	100.00%

Prog.	N°	patologías	area afectada m2	% area afectada	nivel de severidad					
9+582.42 km al	1	Erosión	5.17	9.42%						
	2	Grietas	0	0.00%						
	3	Hundimiento	33.17	60.42%						
9+604.38 KM	4	Sello de junta	0	0.00%						
	5	sedimento	16.36	29.80%						
	6	vegetación	0	0.00%						
Patologías		54.7	99.64%

N°	PATOLOGIAS	AREAS CON PATOLOGIAS M2	% DE PATOLOGIAS
1	erosion	5.17	3.77%
2	grietas	0	0.00%
3	hundimiento	33.17	24.17%
4	sedimento	83.14	60.58%
5	sello de junta	0.2	0.15%
6	vegetacion	1.69	1.23%

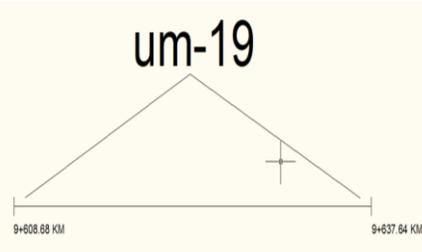
Tabla 40: Ficha de evaluación de la muestra N°19

Prog.	N°	patologías	area afectada m2	% area afectada	nivel de severidad		
9+604.38 km al	1	Erosión	4.54	6.27%			
	2	Grietas	0	0.00%			
	3	Hundimiento	56.28	77.73%			
9+633.34 KM	4	Sello de junta	0	0.00%			
	5	sedimento	11.33	15.65%			
	6	vegetación	0.03	0.04%			
Patologías		72.18	99.70%				
Patologías encontradas en campo de la muestra N° 19				Fotografía de campo			
solera		area m2	36.2	1	2	3

Prog.	N°	patologías	area afectada m2	% area afectada	nivel de severidad		
9+604.38 km al	1	Erosión	0	0.00%			
	2	Grietas	0	0.00%			
	3	Hundimiento	35.95	99.31%			
9+633.34 KM	4	Sello de junta	0	0.00%			
	5	sedimento	0	0.00%			
	6	vegetación	0	0.00%			
Patologías		35.95	99.31%				
Patologías encontradas en campo de la muestra N° 19				Fotografía de campo			
Margen Izquierda		area m2	72.4	1	2	3

Prog.	N°	patologías	area afectada m2	% area afectada	nivel de severidad		
9+604.38 km al	1	Erosión	8.88	12.27%			
	2	Grietas	0	0.00%			
	3	Hundimiento	62.91	86.89%			
9+633.34 KM	4	Sello de junta	0	0.00%			
	5	sedimento	0	0.00%			
	6	vegetación	0.01	0.01%			
Patologías		71.8	99.17%

Nº	PATOLOGIAS	AREAS CON PATOLOGIAS M2	% DE PATOLOGIAS
1	erosion	13.42	7.41%
2	grietas	0	0.00%
3	hundimiento	155.14	85.71%
4	sedimento	11.33	6.26%
5	sello de junta	0	0.00%
6	vegetacion	0.04	0.02%

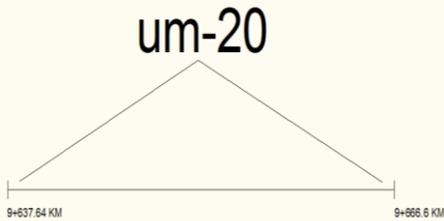
Tabla 42: Ficha de evaluación de la muestra N° 20

Prog.	N°	patologías	area afectada m2	% area afectada	nivel de severidad		
9+633.34 km al	1	Erosión	0.39	0.54%			
	2	Grietas	0	0.00%			
	3	Hundimiento	15.65	21.62%			
9+662.3 KM	4	Sello de junta	0.34	0.47%			
	5	sedimento	42	58.01%			
	6	vegetación	1.15	1.59%			
Patologías		59.53	82.22%				
Patologías encontradas en campo de la muestra N° 20						Fotografía de campo	
solera		area m2	36.2	1	2	3	
Prog.	N°	patologías	area afectada m2	% area afectada	nivel de severidad		
9+633.34 km al	1	Erosión	0	0.00%			
	2	Grietas	0	0.00%			
	3	Hundimiento	36	99.45%			
9+662.3 KM	4	Sello de junta	0.2	0.55%			
	5	sedimento	0	0.00%			
	6	vegetación	0	0.00%			
Patologías		36.2	100.00%				
Patologías encontradas en campo de la muestra N° 20						Fotografía de campo	
Margen Izquierda		area m2	72.4	1	2	3

Prog.	N°	patologías	area afectada m2	% area afectada	nivel de severidad		
9+633.34 km al	1	Erosión	0	0.00%			
	2	Grietas	0.58	0.80%			
	3	Hundimiento	24.7	34.12%			
9+662.3 KM	4	Sello de junta	0.37	0.51%			
	5	sedimento	28.13	38.85%			
	6	vegetación	0.02	0.03%			
Patologías		53.8	74.31%

Nº	PATOLOGIAS	AREAS CON PATOLOGIAS M2	% DE PATOLOGIAS
1	erosion	0.39	0.22%
2	grietas	0.58	0.32%
3	hundimiento	76.35	42.18%
4	sedimento	70.13	38.75%
5	sello de junta	0.91	0.50%
6	vegetacion	1.17	0.65%

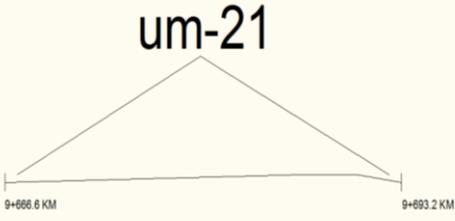
Tabla 44: Ficha de evaluación de la muestra N°21

Prog.	N°	patologías	area afectada m2	% area afectada	nivel de severidad		
9+662.3 km al 9+668.9 KM	1	Erosión	0.3	0.45%			
	2	Grietas	4	6.02%			
	3	Hundimiento	0	0.00%			
9+668.9 KM	4	Sello de junta	0.35	0.53%			
	5	sedimento	52.91	79.56%			
	6	vegetación	0.62	0.93%			
Patologías		58.18	87.49%				
Patologías encontradas en campo de la muestra N° 21				Fotografía de campo			
solera		area m2	33.25	1	2	3	
Prog.	N°	patologías	area afectada m2	% area afectada	nivel de severidad		
9+662.3 km al 9+668.9 KM	1	Erosión	0	0.00%			
	2	Grietas	0	0.00%			
	3	Hundimiento	33.05	99.40%			
9+668.9 KM	4	Sello de junta	0.2	0.60%			
	5	sedimento	0	0.00%			
	6	vegetación	0	0.00%			
Patologías		33.25	100.00%				
Patologías encontradas en campo de la muestra N° 21				Fotografía de campo

Margen Izquierda		area m2	66.5	1	2	3	
Prog.	N°	patologías	area afectada m2	% area afectada	nivel de severidad		
9+662.3 km al 9+668.9 KM	1	Erosión	0	0.00%			
	2	Grietas	0.09	0.14%			
	3	Hundimiento	8.76	13.17%			
9+668.9 KM	4	Sello de junta	0.31	0.47%			
	5	sedimento	44.46	66.86%			
	6	vegetación	8.38	12.60%			
Patologías		62	93.23%

N°	PATOLOGIAS	AREAS CON PATOLOGIAS M2	% DE PATOLOGIAS
1	erosion	0.3	0.18%
2	grietas	4.09	2.46%
3	hundimiento	41.81	25.15%
4	sedimento	97.37	58.57%
5	sello de junta	0.86	0.52%
6	vegetacion	9	5.41%

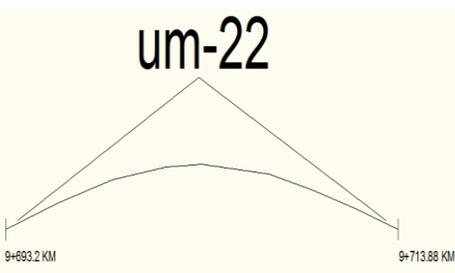
Tabla 46: Ficha de evaluación de la muestra N°22

Prog.	N°	patologías	area afectada m2	% area afectada	nivel de severidad				
9+688.9 km al	1	Erosión	0	0.00%					
	2	Grietas	0.55	1.06%					
	3	Hundimiento	29.86	57.76%					
9+709.58 KM	4	Sello de junta	0.36	0.70%					
	5	sedimento	15.48	29.94%					
	6	vegetación	0.07	0.14%					
Patologías		46.32	89.59%						
Patologías encontradas en campo de la muestra N° 22									
solera		area m2	26.48	1	2	3			
Prog.	N°	patologías	area afectada m2	% area afectada	nivel de severidad				
9+688.9 km al	1	Erosión	0	0.00%					
	2	Grietas	0	0.00%					
	3	Hundimiento	26.28	99.24%					
9+709.58 KM	4	Sello de junta	0.2	0.76%					
	5	sedimento	0	0.00%					
	6	vegetación	0	0.00%					
Patologías		26.48	100.00%						
Patologías encontradas en campo de la muestra N° 22

Margen Izquierda		area m2	56.15	1	2	3			
Prog.	N°	patologías	area afectada m2	% area afectada	nivel de severidad				
9+688.9 km al	1	Erosión	0	0.00%					
	2	Grietas	0	0.00%					
	3	Hundimiento	28.57	50.88%					
9+709.58 KM	4	Sello de junta	0	0.00%					
	5	sedimento	22.05	39.27%					
	6	vegetación	0.02	0.04%					
Patologías		50.64	90.19%

N°	PATOLOGIAS	AREAS CON PATOLOGIAS M2	% DE PATOLOGIAS
1	erosion	0	0.00%
2	grietas	0.55	0.41%
3	hundimiento	84.71	63.06%
4	sedimento	37.53	27.94%
5	sello de junta	0.56	0.42%
6	vegetacion	0.09	0.07%

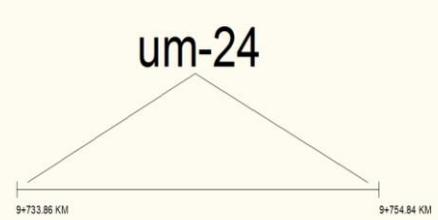
Tabla 50: Ficha de evaluación de la muestra N°24

Prog.	N°	patologías	area afectada m2	% area afectada	nivel de severidad						
9+729.56 km al	1	Erosión	0	0.00%							
	2	Grietas	0	0.00%							
	3	Hundimiento	52.05	99.24%							
9+750.54 KM	4	Sello de junta	0	0.00%							
	5	sedimento	0	0.00%							
	6	vegetación	0.07	0.13%							
Patologías			52.12	99.37%							
Patologías encontradas en campo de la muestra N° 24											
solera			area m2	26.45	1	2	3

Prog.	N°	patologías	area afectada m2	% area afectada	nivel de severidad						
9+729.56 km al	1	Erosión	0	0.00%							
	2	Grietas	0	0.00%							
	3	Hundimiento	23.23	87.83%							
9+750.54 KM	4	Sello de junta	0	0.00%							
	5	sedimento	3.22	12.17%							
	6	vegetación	0	0.00%							
Patologías			26.45	100.00%							
Patologías encontradas en campo de la muestra N° 24

Prog.	N°	patologías	area afectada m2	% area afectada	nivel de severidad						
9+729.56 km al	1	Erosión	0	0.00%							
	2	Grietas	0	0.00%							
	3	Hundimiento	53.5	99.26%							
9+750.54 KM	4	Sello de junta	0	0.00%							
	5	sedimento	0	0.00%							
	6	vegetación	0.02	0.04%							
Patologías			53.52	99.29%

N°	PATOLOGIAS	AREAS CON PATOLOGIAS M2	% DE PATOLOGIAS
1	erosion	0	0.00%
2	grietas	0	0.00%
3	hundimiento	128.78	96.97%
4	sedimento	3.22	2.42%
5	sello de junta	0	0.00%
6	vegetacion	0.09	0.07%

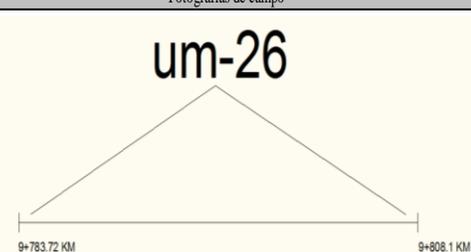
Tabla 54: Ficha de evaluación de la muestra N° 26

3	Hundimiento								
4	Sello de junta								
5	Sedimento								
6	Vegetación								
Patologías encontradas en campo de la muestra N° 26							Fotografía de campo		
Margen Derecha		area m2	60.95	1	2	3

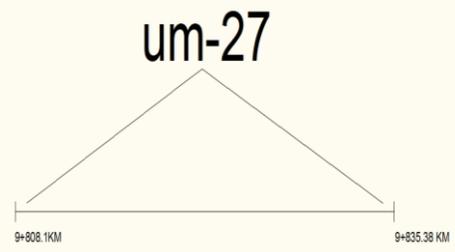
Tabla 56: Ficha de evaluación de la muestra N°27

4	Sello de junta									
5	Sedimento									
6	Vegetación									
Patologías encontradas en campo de la muestra N° 27		Fotografía de campo								
Margen Derecha		area m2	68.2	1	2	3

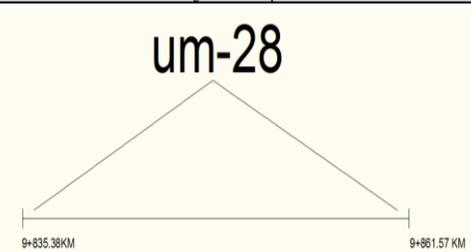
Tabla 58: Ficha de evaluación de la muestra N°28

4	Sello de junta							
5	Sedimento							
6	Vegetación							
Patologías encontradas en campo de la muestra N° 28				Fotografía de campo				
Margen Derecha		area m2	65.48	1	2	3

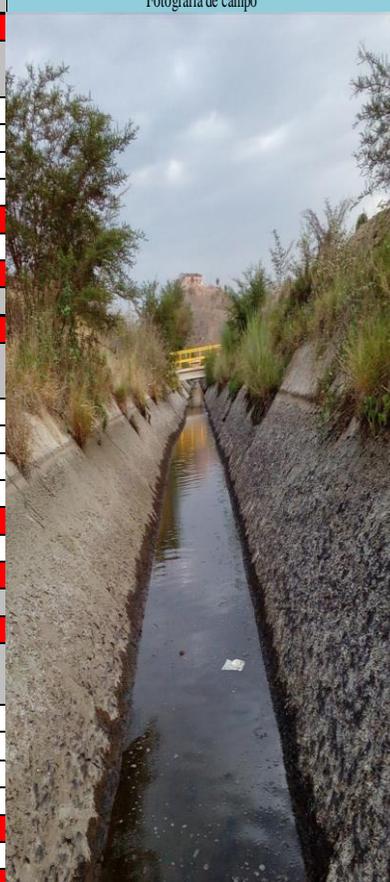
2	Grieta										
3	Hundimiento										
4	Sello de junta										
5	Sedimento										
6	Vegetación										
Patologías encontradas en campo de la muestra N° 30				Fotografía de campo							
Margen Derecha		area m2	54.7	1	2	3

Prog.	N°	patologías	area afectada m2	% area afectada	nivel de severidad						
9+871.05 km al	1	Erosión	3.11	5.69%							
	2	Grietas	1.11	2.03%							
9+892.93 km	3	Hundimiento	0	0.00%							
	4	Sello de junta	0	0.00%							
	5	sedimento	39.31	71.86%							
	6	vegetación	1.2	2.19%							
Patologías		44.73	81.77%								
Patologías encontradas en campo de la muestra N° 30				Fotografía de campo							
solera		area m2	27.35	1	2	3

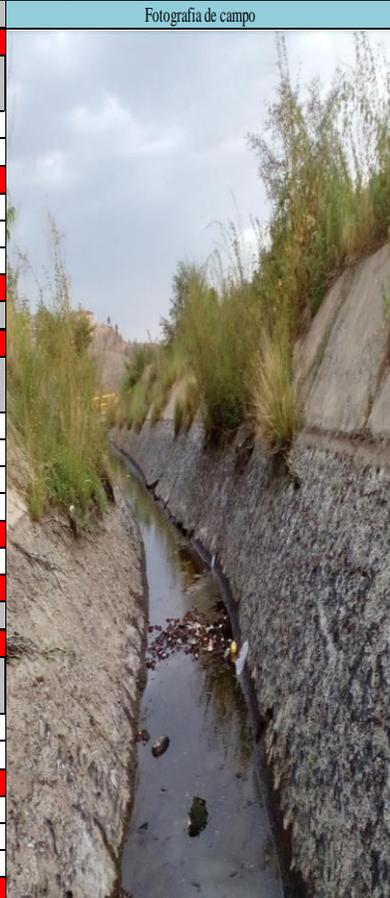
5	Sedimento						
6	Vegetación						
Patologías encontradas en campo de la muestra N° 31							
Margen Derecha		area m2	67.38	1	2	3	
Prog.	N°	patologías	area afectada m2	% area afectada	nivel de severidad		
9+892.93 km al 9+919.88 KM	1	Erosión	0	0.00%			
	2	Grietas	0	0.00%			
	3	Hundimiento	67.18	99.70%			
	4	Sello de junta	0	0.00%			
	5	sedimento	0	0.00%			
	6	vegetación	0	0.00%			
Patologías		67.18	99.70%				
Patologías encontradas en campo de la muestra N° 31							
solera		area m2	32.36	1	2	3	
Prog.	N°	patologías	area afectada m2	% area afectada	nivel de severidad		
9+892.93 km al 9+919.88 KM	1	Erosión	0	0.00%			
	2	Grietas	0	0.00%			
	3	Hundimiento	0	0.00%			
	4	Sello de junta	0	0.00%			
	5	sedimento	32.26	99.69%			
	6	vegetación	0	0.00%			
Patologías		32.26	99.69%				
Patologías encontradas en campo de la muestra N° 31							
Margen Izquierda		area m2	62.95	1	2	3	
Prog.	N°	patologías	area afectada m2	% area afectada	nivel de severidad

9+905.88 km al 9+932.18 KM	1	Erosión	1.2	1.91%			
	2	Grietas	0	0.00%			
	3	Hundimiento	46	73.07%			
	4	Sello de junta	0	0.00%			
	5	sedimento	12.75	20.25%			
	6	vegetación	0	0.00%			
Patologías		59.95	95.23%

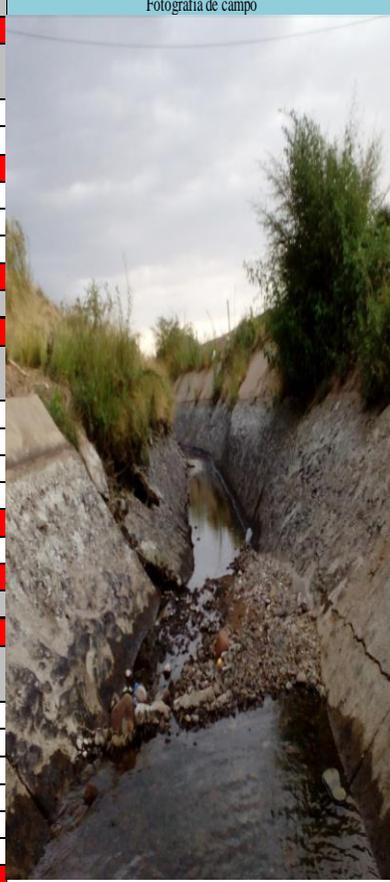
2	Grieta							
3	Hundimiento							
4	Sello de junta							
5	Sedimento							
6	Vegetación							
Patologías encontradas en campo de la muestra N° 32		Margen Derecha				Fotografía de campo		
		area m2	70.08	1	2	3

Prog.	N°	patologías	area afectada m2	% area afectada	nivel de severidad			
9+919.88 km al	1	Erosión	0	0.00%				
	2	Grietas	0	0.00%				
	3	Hundimiento	69.88	99.71%				
9+947.91 KM	4	Sello de junta	0	0.00%				
	5	sedimento	0	0.00%				
	6	vegetación	0	0.00%				
Patologías		69.88	99.71%					
Patologías encontradas en campo de la muestra N° 32		solera				Fotografía de campo		
		area m2	32.98	1	2	3		
Prog.	N°	patologías	area afectada m2	% area afectada	nivel de severidad			
9+919.88 km al	1	Erosión	0	0.00%				
	2	Grietas	0	0.00%				
	3	Hundimiento	0	0.00%				
9+947.91 KM	4	Sello de junta	0	0.00%				
	5	sedimento	32.88	99.70%				
	6	vegetación	0	0.00%				
Patologías		32.88	99.70%					
Patologías encontradas en campo de la muestra N° 32		Margen Izquierda				Fotografía de campo

- Muestra N° 32, en esta muestra sigue predominando el hundimiento con 55.48% de severidad severa, seguido de sedimento con el 23.31%, erosión con 2.25%, como también grietas con 0.23%, y la patologías menos pronunciada vegetación con 0.01%.

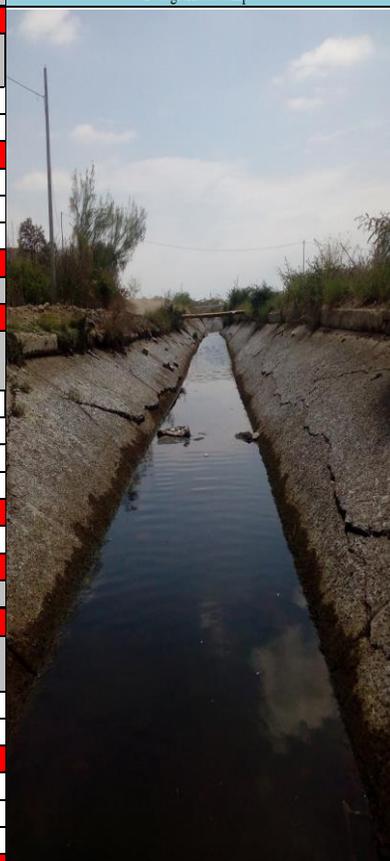
2	Grieta										
3	Hundimiento										
4	Sello de junta										
5	Sedimento										
6	Vegetación										
Patologías encontradas en campo de la muestra N° 34				Fotografía de campo							
Margen Derecha		area m2	74.2	1	2	3

Prog.	N°	patologías	area afectada m2	% area afectada	nivel de severidad						
9+976.87 km al 10+006.5 5 KM	1	Erosión	0	0.00%							
	2	Grietas	0	0.00%							
	3	Hundimiento	74	99.73%							
	4	Sello de junta	0	0.00%							
	5	sedimento	0	0.00%							
	6	vegetación	0	0.00%							
Patologías		74	99.73%								
Patologías encontradas en campo de la muestra N° 34				Fotografía de campo							
solera		area m2	37.1	1	2	3

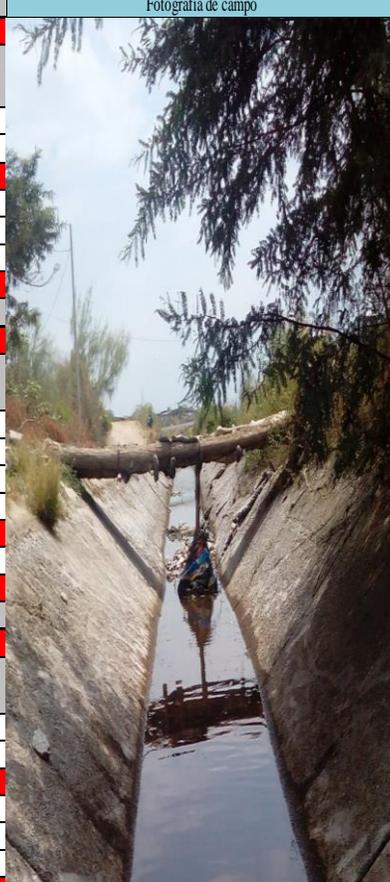
3	Hundimiento									
4	Sello de junta									
5	Sedimento									
6	Vegetación									
Patologías encontradas en campo de la muestra N° 35										
Margen Derecha		area m2	73.55	1	2	3

Prog.	N°	patologías	area afectada m2	% area afectada	nivel de severidad					
10+006.5 5 km al	1	Erosión	8.71	11.84%						
	2	Grietas	0	0.00%						
10+035.9 7 KM	3	Hundimiento	37.93	51.57%						
	4	Sello de junta	0	0.00%						
	5	sedimento	23.46	31.90%						
	6	vegetación	0	0.00%						
Patologías		70.1	95.31%							
Patologías encontradas en campo de la muestra N° 35										
solera		area m2	36.78	1	2	3

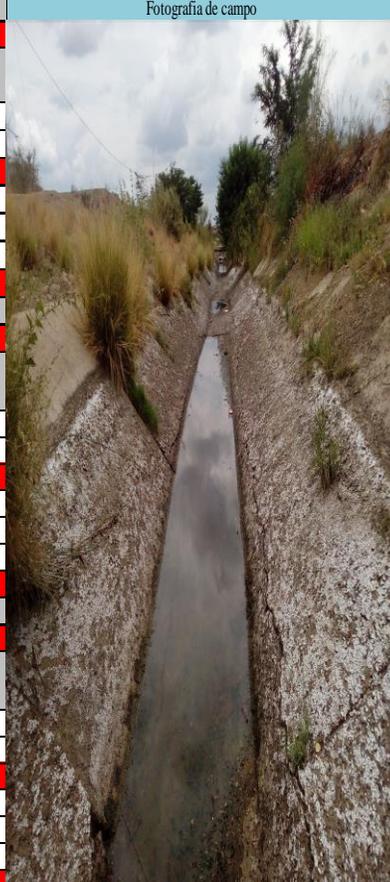
4	Sello de junta							
5	Sedimento							
6	Vegetación							
Patologías encontradas en campo de la muestra N° 37			Fotografía de campo					
Margen Derecha		area m2	91.75	1	2	3

Prog.	N°	patologías	area afectada m2	% area afectada	nivel de severidad			
10+064.7	1	Erosión	0	0.00%				
	2	Grietas	0	0.00%				
5 km al	3	Hundimiento	64.58	70.39%				
10+101.4	4	Sello de junta	0	0.00%				
	5	sedimento	16.23	17.69%				
	6	vegetación	3.5	3.81%				
Patologías		84.31	91.89%					
Patologías encontradas en campo de la muestra N° 37			area m2	40.37	1	2		3
Prog.	N°	patologías	area afectada m2	% area afectada	nivel de severidad			
10+064.7	1	Erosión	3.89	9.64%				
	2	Grietas	0.06	0.15%				
5 km al	3	Hundimiento	28	69.36%				
10+101.4	4	Sello de junta	0	0.00%				
	5	sedimento	8.3	20.56%				
	6	vegetación	0	0.00%				
Patologías		40.25	99.71%					
Patologías encontradas en campo de la muestra N° 37			area m2	91.75	1	2	3	
Prog.	N°	patologías	area afectada m2	% area afectada	nivel de severidad

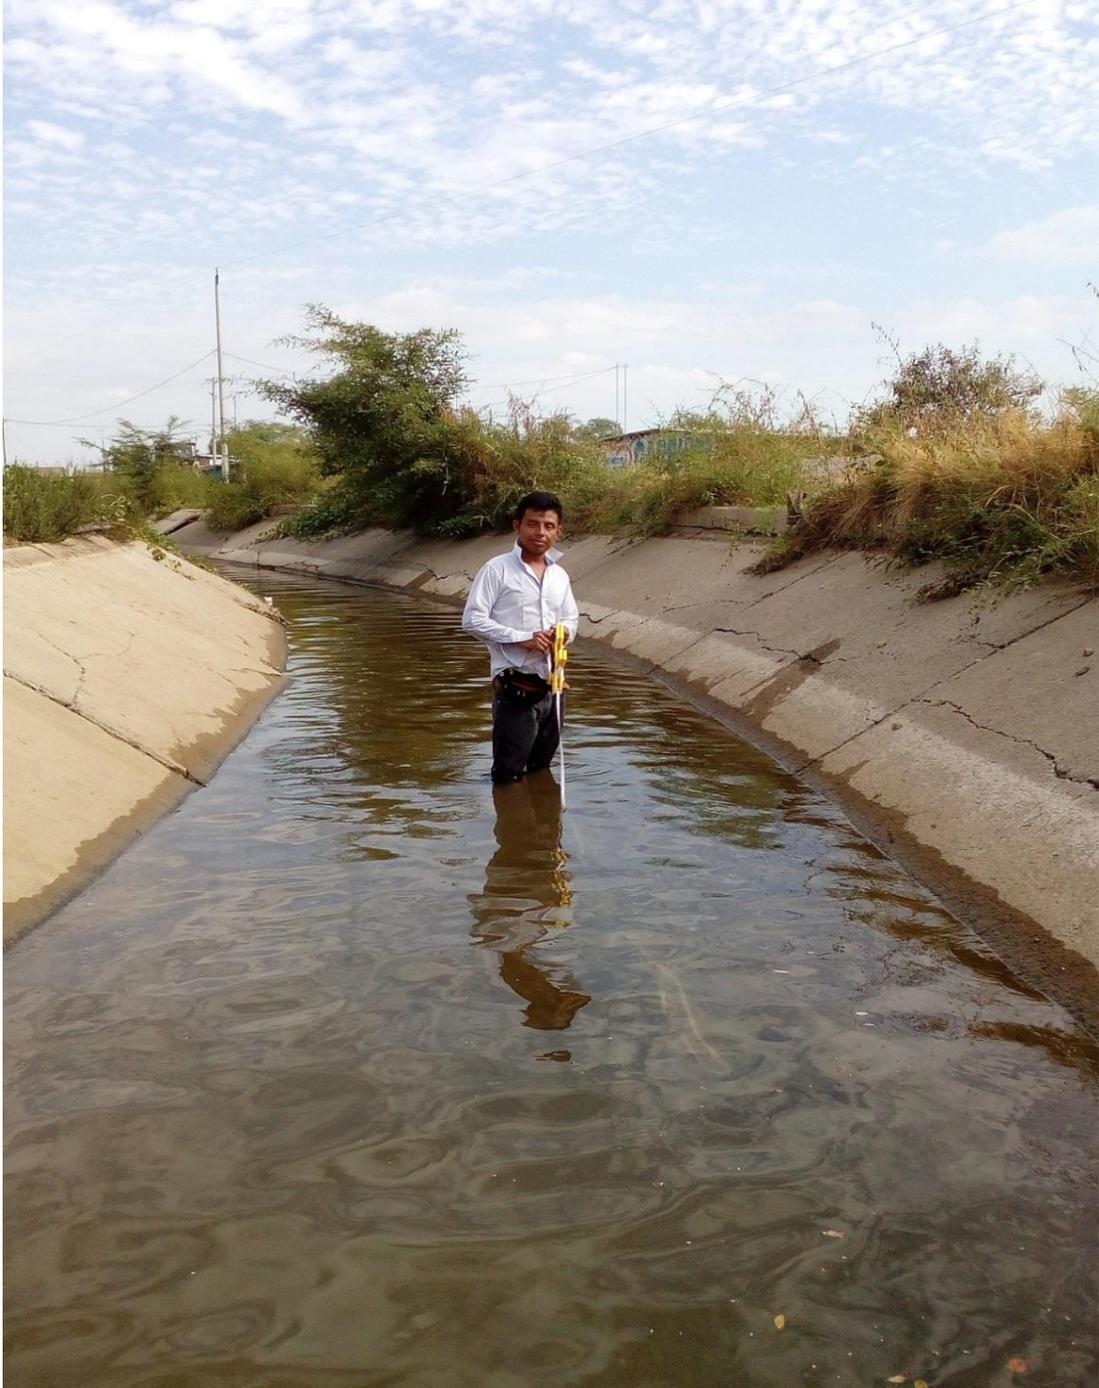
Grafico N° 78: se observa las patologías que viene sufriendo el canal San Martin CP3.

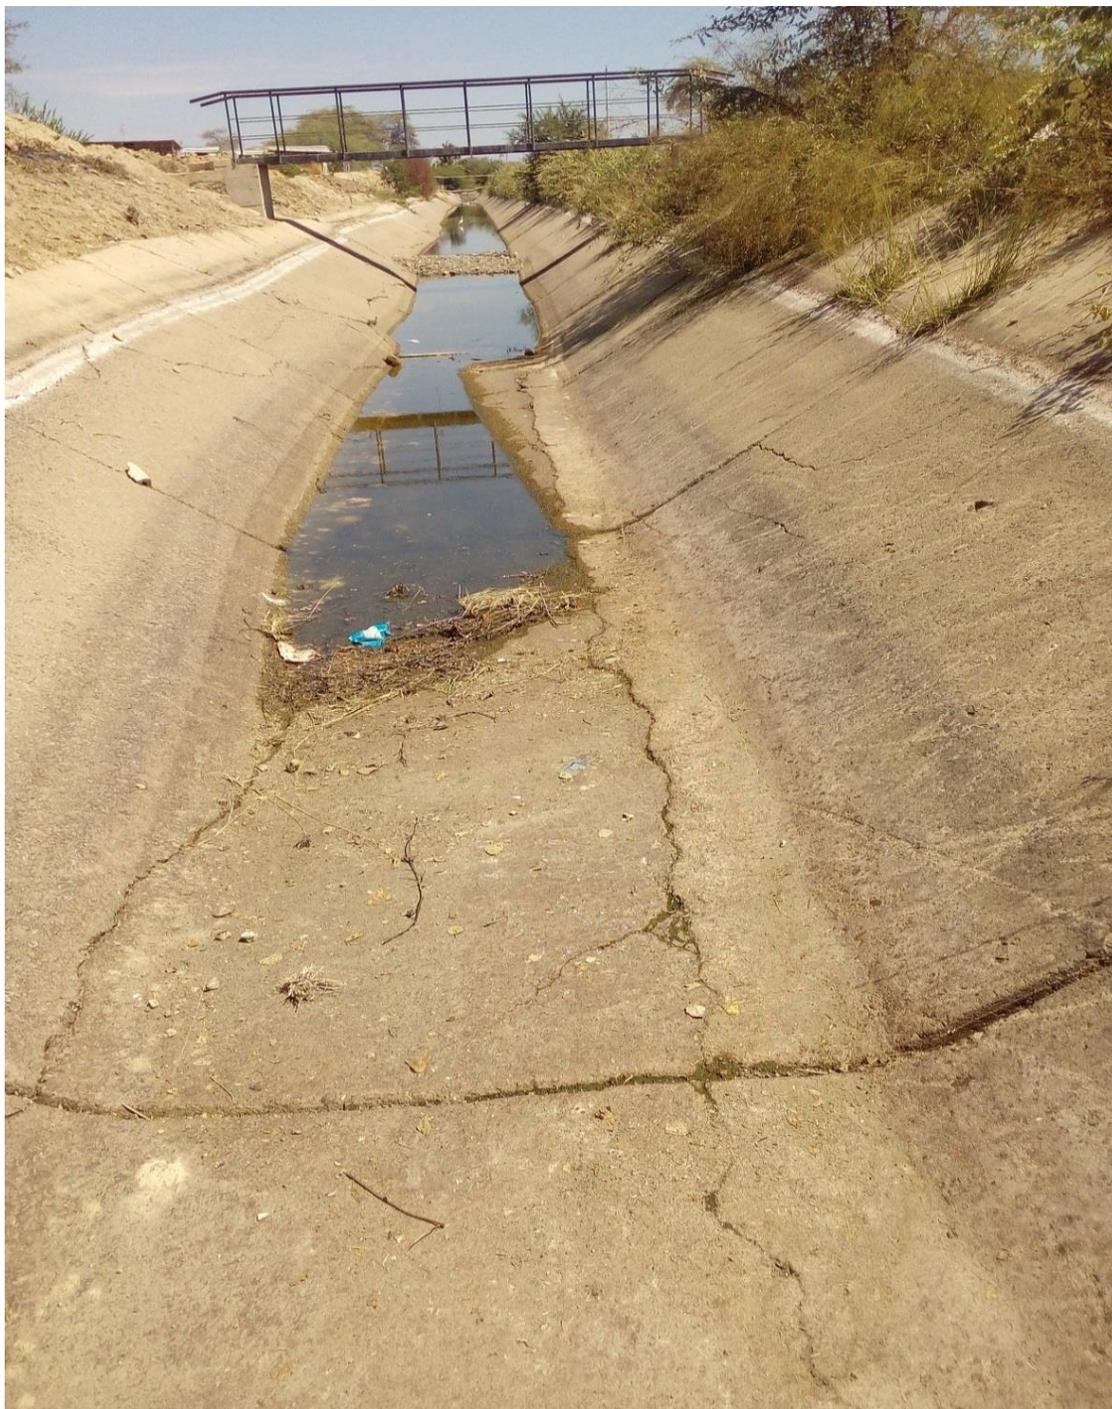
*Grafico N° 79: se observa las patologías que viene sufriendo el canal San Martin CP3.
Con respecto al fondo del canal (solera)*

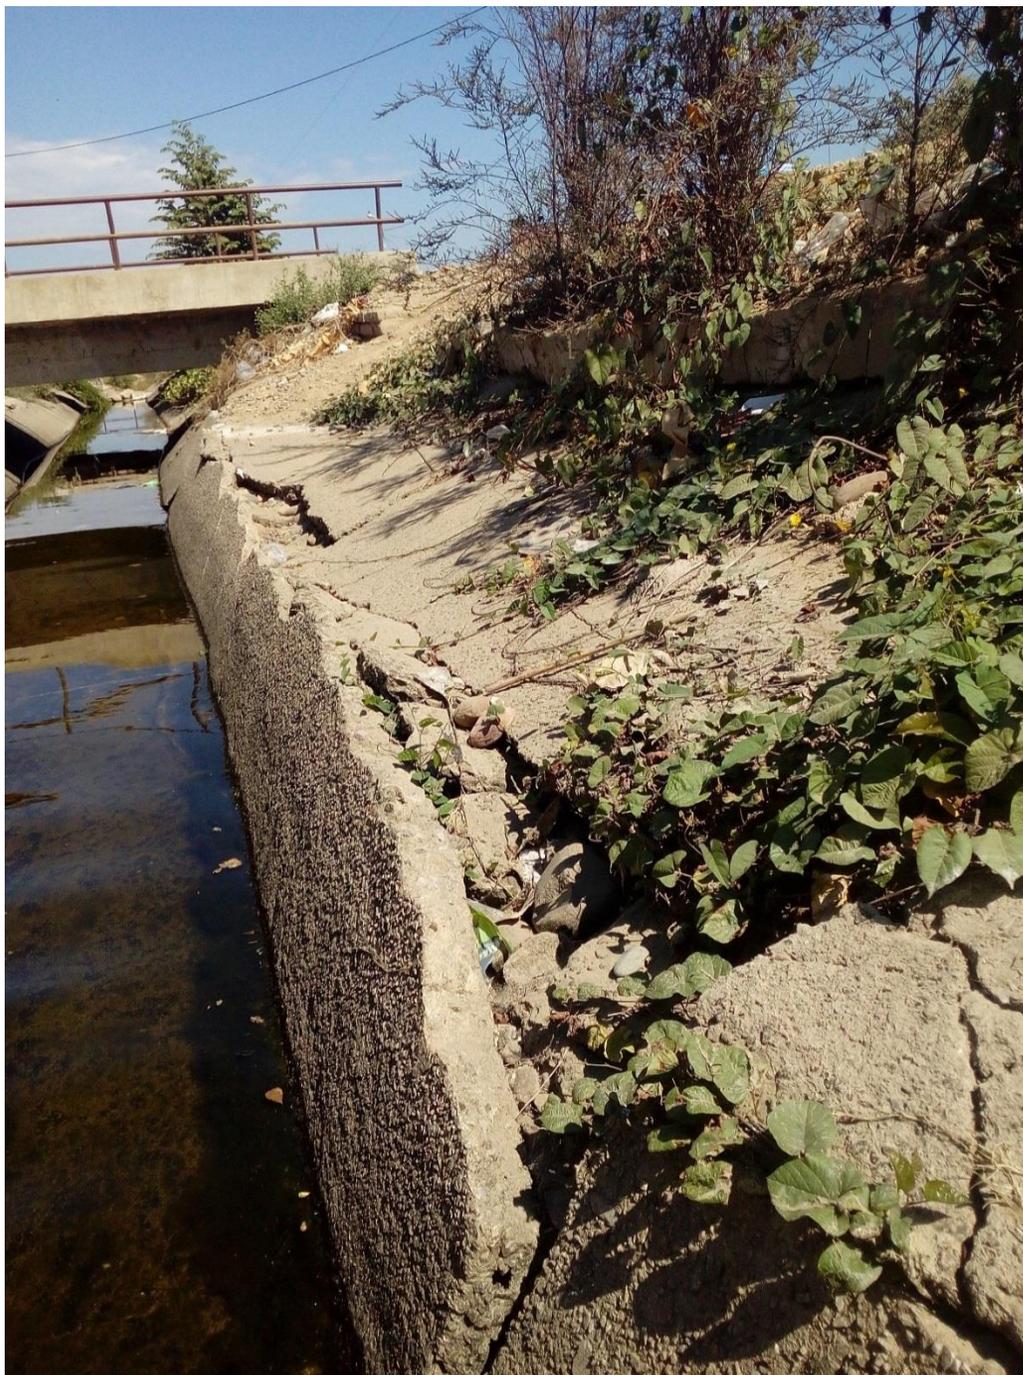
Grafico N° 80: se observa la patología hundimiento, una dlas más severas que viene sufriendo el canal San Martín CP3.
