UNIVERSIDAD CATÓLICA LOS ÁNGELES  
CHIMBOTE

**DETERMINACIÓN Y EVALUACIÓN DE PATOLOGÍAS EN EL  
CANAL DE RIEGO MASHUAN ENTRE LAS PROGRESIVAS 0+000 AL  
0+500 DEL CASERÍO DE MASHUAN, DISTRITO Y PROVINCIA DE  
HUARAZ, DEPARTAMENTO DE ÁNCASH - 2018**

**TRABAJO DE INVESTIGACIÓN PARA OPTAR EL GRADO  
ACADÉMICO DE BACHILLER EN INGENIERÍA CIVIL**

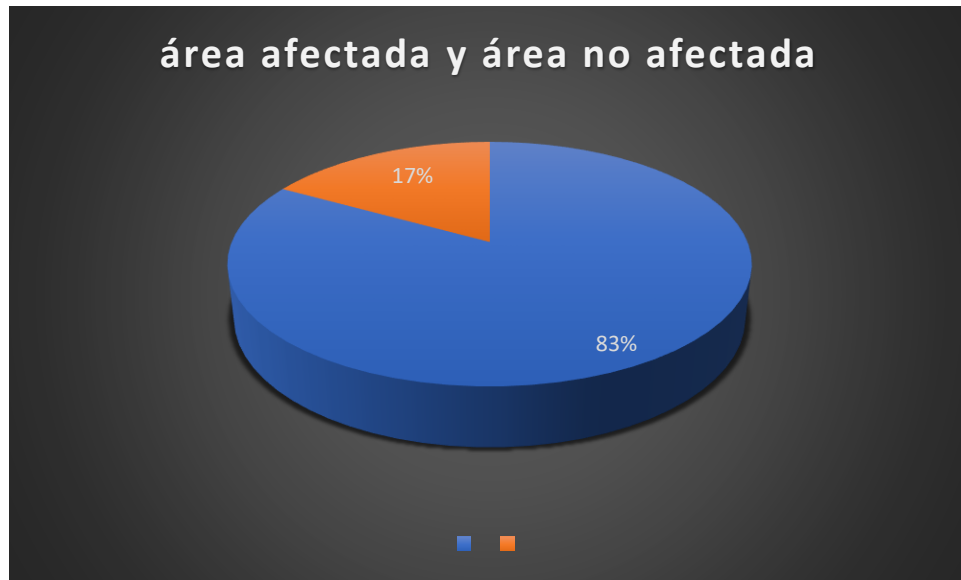
Gráfico: área afectada y área no afectada de la unida muestral N° 01

El área afectada 6.07 m<sup>2</sup> y esta representado por el 58% del área de la unidad muestra 1.

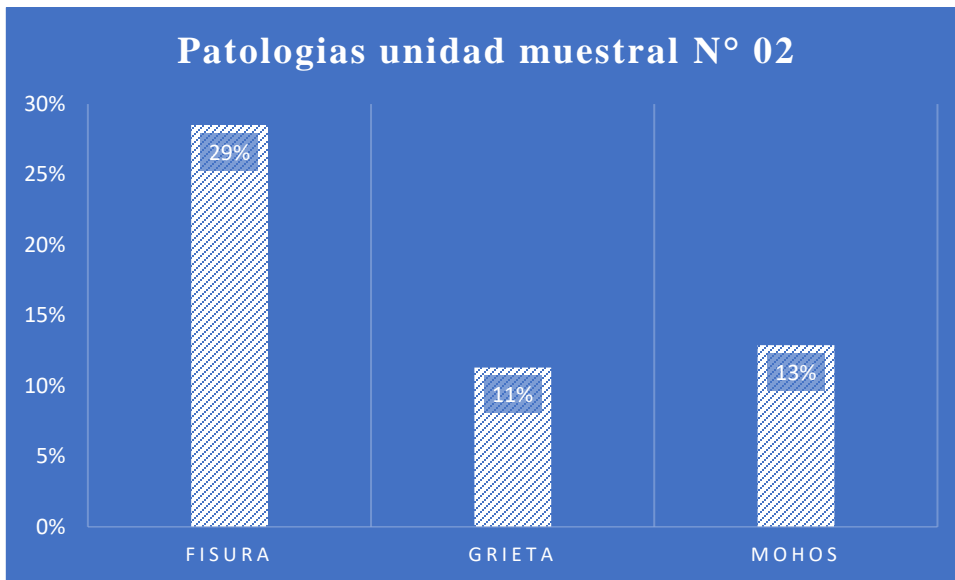
**Grafico: Patologías unidad muestral N° 02**

Patología	Área Afectada (m <sup>2</sup> )	Porcentaje de Área Afectada	Área No Afectada (m <sup>2</sup> )	Porcentaje de Área No Afectada	Nivel de Severidad
Fisura	3.066	29%	7.684	71%	Severo
Grieta	1.216	11%	9.534	89%	Moderado
Mohos	1.387	13%	9.363	87%	Moderado
<b>TOTAL</b>	<b>5.669</b>	<b>53%</b>	<b>5.081</b>	<b>47%</b>	<b>Moderado</b>

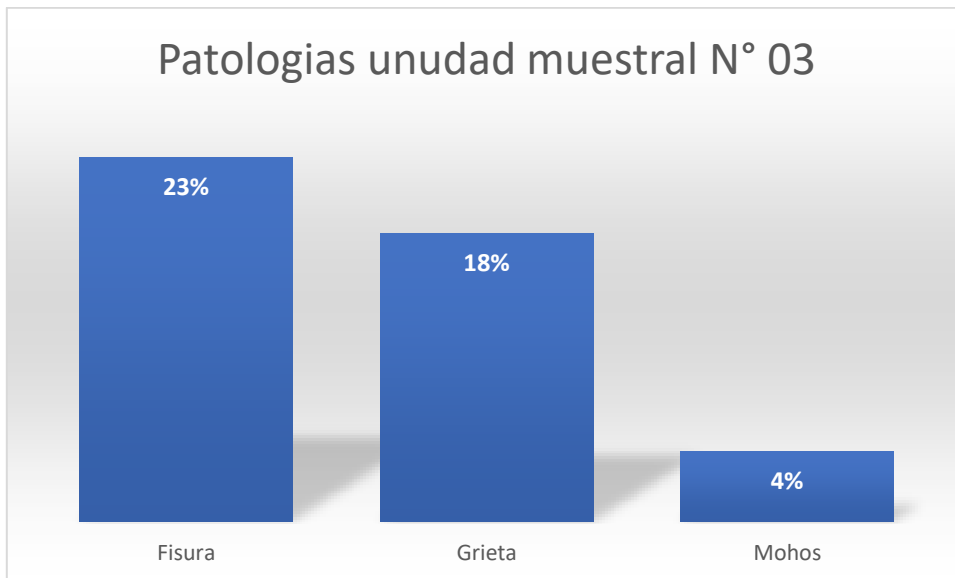
**Gráfico: Patologías unidad muestral N° 03**

Patología	Área Afectada (m <sup>2</sup> )	Porcentaje de Área Afectada	Área No Afectada (m <sup>2</sup> )	Porcentaje de Área No Afectada	Nivel de Severidad
Fisura	2.322	23%	7.9418	77%	Severo
Grieta	1.842	18%	8.4218	82%	Moderado
Mohos	0.451	4%	9.8128	96%	Moderado
<b>TOTAL</b>	4.615	45%	5.6488	55%	Moderado

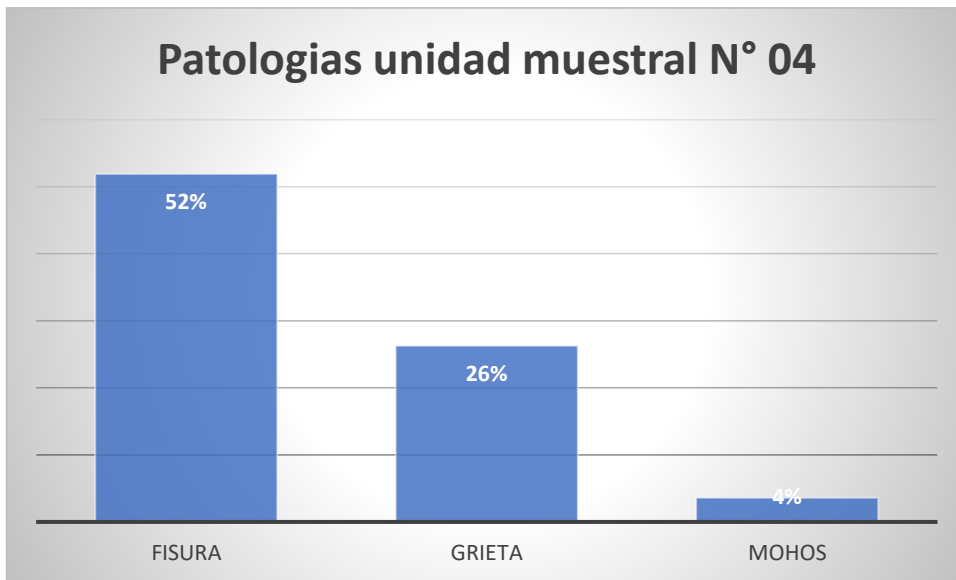
**Gráfico: Patologías unidad muestral N° 04**

Patología	Área Afectada (m <sup>2</sup> )	Porcentaje de Área Afectada	Área No Afectada (m <sup>2</sup> )	Porcentaje de Área No Afectada	Nivel de Severidad
Fisura	5.349	52%	4.9538	48%	Severo
Grieta	2.708	26%	7.5948	74%	Moderado
Mohos	0.371	4%	9.9318	96%	Moderado
<b>TOTAL</b>	<b>8.428</b>	<b>82%</b>	<b>1.8748</b>	<b>18%</b>	<b>Moderado</b>
