**UNIVERSIDAD CATÓLICA LOS ÁNGELES DE
CHIMBOTE**

**EVALUACIÓN Y MEJORAMIENTO DEL SISTEMA DE
ABASTECIMIENTO DE AGUA POTABLE, PARA SU
INCIDENCIA EN LA CONDICIÓN SANITARIA DE LA
POBLACIÓN DEL SECTOR CASHAUCRO, LOCALIDAD
DE CHANÁ, DISTRITO DE SAN PEDRO DE CHANÁ,
PROVINCIA HUARI, DEPARTAMENTO ÁNCASH – 2023**

**TESIS PARA OPTAR EL TÍTULO PROFESIONAL DE
INGENIERO CIVIL**

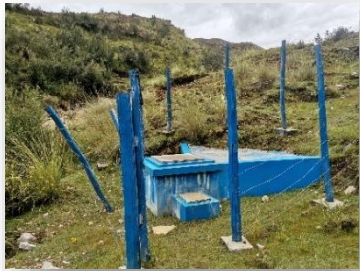
Unión universal	Roscado, y de PVC	Su medida es de 2"		
	Tapa sanitaria	De material de plancha estriada	Plancha estriada de 0.40m de largo por 0.40m de ancho por 3/16" de espesor.	La estructura de la tapa se encuentra en buen estado, pero requiere su dispositivo de seguridad como mejora.	
	Cerco perimétrico	Los parantes es de madera y el cerco es de alambre púa galvanizado	Está cercado con alambre púa, de material galvanizado de 5.60m de largo por 6.00m de ancho.	Los parantes de madera se encuentra en mal estado (podridos) en su gran mayoría producto de la humedad y los alambres púas oxidados. Se cambiará por un sistema nuevo de cerco perimétrico.

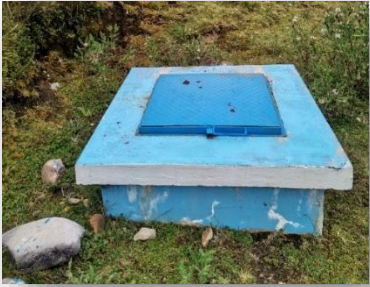
➤ Cámara rompe presión tipo 6 N° 01

Sistema de abastecimiento de agua potable					
Componente		Cámara rompe presión tipo 6 N° 01			
Ubicación		Lugar	UTM X	UTM Y	
		Ubicado en la quebrada Putaca en la COTA 3,997.00 msnm		282913.4	8958994.9
Indicadores		Datos recolectados	Descripción	Resultado de evaluación	Imagen
Tipo de Cámara rompe presión	T6	Es de concreto de $f'c=210\text{kg/cm}^2$ generalmente y $f'c=280\text{kg/cm}^2$ en la que hace contacto con el agua.	Está dentro del tiempo de vida útil de diseño.	Se encuentra en buenas condiciones.

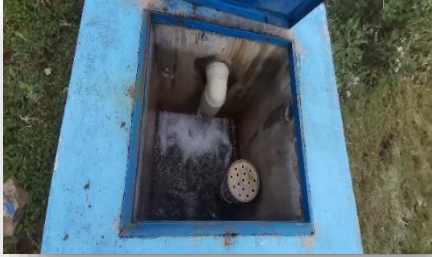
Antigüedad		7 años	La estructura fue construida por la municipalidad de San Pedro de Chaná.	Está dentro del tiempo de vida útil de diseño.	
Cámara húmeda	Estructura	De concreto Armado $f'c= 210 \text{ kg/cm}^2$	Tiene 0.80m de largo x 0.80m de ancho x 0.75m de alto por 0.10m de espesor del muro reforzado.	Se encuentra en buen estado

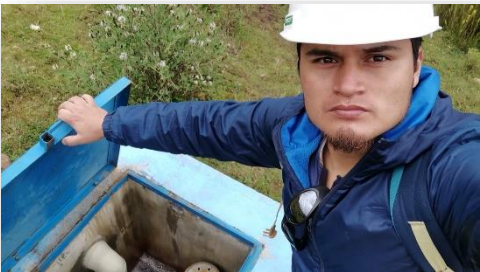
Tuberías de entrada	Es de material de PVC	Cuenta con niple de PVC 4", codo de 4" de 90", tubería PVC clase 10 de 4"x 0.30ml.	Se encuentran en buen estado.

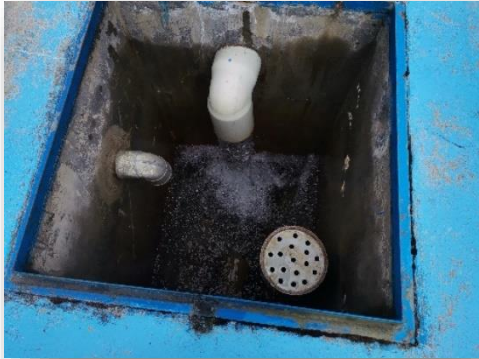
➤ Cámara rompe presión tipo 6 N° 02

Cámara húmeda	Estructura	De concreto Armado f'c= 210 kg/cm ²	Tiene 0.80m de largo x 0.80m de ancho x 0.75m de alto por 0.10m de espesor del muro reforzado.	Se encuentra en buen estado

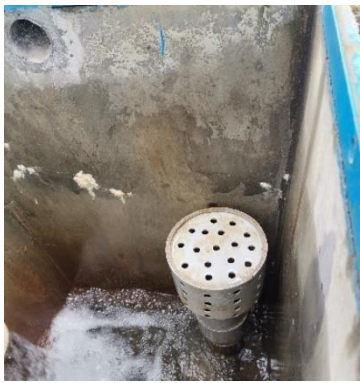
➤ Cámara rompe presión tipo 6 N° 03

Tipo de Cámara rompe presión	T6	Es de concreto de $f'c=210\text{kg/cm}^2$ generalmente y $f'c=280\text{kg/cm}^2$ en la que hace contacto con el agua.	Está dentro del tiempo de vida útil de diseño.	Se encuentra en buenas condiciones.

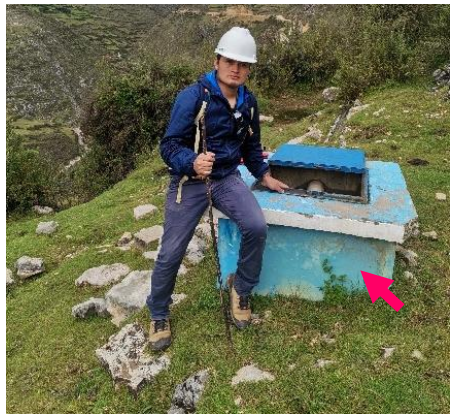
Antigüedad		7 años	La estructura fue construida por la municipalidad de San Pedro de Chaná.	Está dentro del tiempo de vida útil de diseño.	
Cámara húmeda	Estructura	De concreto Armado $f'c= 210 \text{ kg/cm}^2$	Tiene 0.80m de largo x 0.80m de ancho x 0.75m de alto por 0.10m de espesor del muro reforzado.	Se encuentra en buen estado

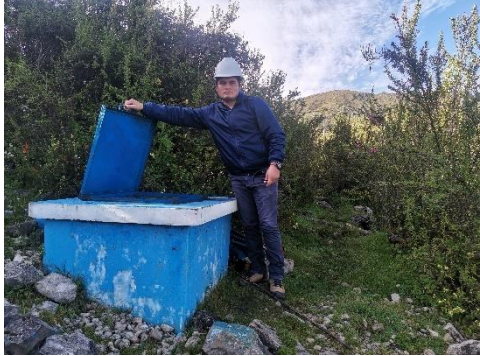
➤ Cámara rompe presión tipo 6 N° 04

Sistema de abastecimiento de agua potable					
Componente		Cámara rompe presión tipo 6 N° 04			
Ubicación		Lugar	UTM X	UTM Y	
		Ubicado en la COTA 3,729.27 msnm (Caserío Vista Alegre)	280367	8960505.7	
Indicadores		Datos recolectados	Descripción	Resultado de evaluación	Imagen
Tipo de Cámara rompe presión	T6	Es de concreto de $f'c=210\text{kg/cm}^2$ generalmente y $f'c=280\text{kg/cm}^2$ en la que hace contacto con el agua.	Está dentro del tiempo de vida útil de diseño.	Se encuentra en buenas condiciones.

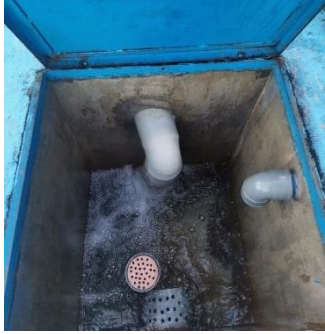
Antigüedad		7 años	La estructura fue construida por la municipalidad de San Pedro de Chaná.	Está dentro del tiempo de vida útil de diseño.	
Cámara húmeda	Estructura	De concreto Armado $f'c= 210 \text{ kg/cm}^2$	Tiene 0.80m de largo x 0.80m de ancho x 0.75m de alto por 0.10m de espesor del muro reforzado.	Se encuentra en buen estado

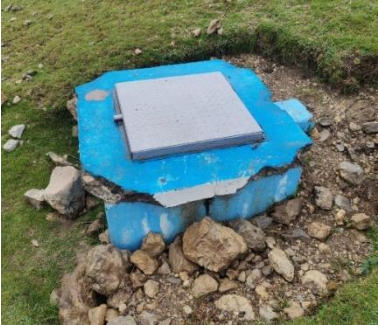
➤ Cámara rompe presión tipo 6 N° 05

Sistema de abastecimiento de agua potable					
Componente		Cámara rompe presión tipo 6 N° 05			
Ubicación		Lugar	UTM X	UTM Y	
		Ubicado en la COTA 3,693.72 msnm (Mina rumi)		279887	8960479.8
Indicadores		Datos recolectados	Descripción	Resultado de evaluación	Imagen
Tipo de Cámara rompe presión	T6	Es de concreto de $f'c=210\text{kg/cm}^2$ generalmente y $f'c=280\text{kg/cm}^2$ en la que hace contacto con el agua.	Está dentro del tiempo de vida útil de diseño.	Se encuentra en mal estado.

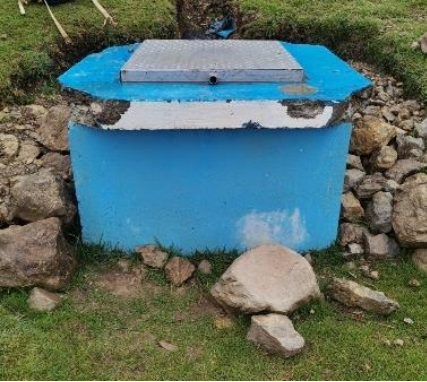
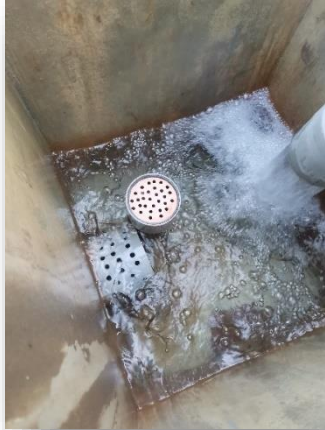
Cámara húmeda	Estructura	De concreto Armado $f'c= 210 \text{ kg/cm}^2$	Tiene 0.80m de largo x 0.80m de ancho x 0.75m de alto por 0.10m de espesor del muro reforzado.	Se encuentra en pésimo estado la parte externa producto de derrumbes por obras de riego en la parte superior del lugar.

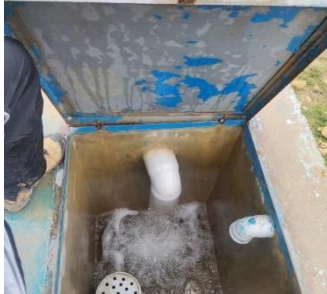
Antigüedad		7 años	La estructura fue construida por la municipalidad de San Pedro de Chaná.	Está dentro del tiempo de vida útil de diseño.	
Cámara húmeda	Estructura	De concreto Armado $f'c= 210 \text{ kg/cm}^2$	Tiene 0.80m de largo x 0.80m de ancho x 0.75m de alto por 0.10m de espesor del muro reforzado.	Se encuentra en buen estado. Pero se observa que se encuentra despintada toda la estructura. se recomienda el mantenimiento correctivo.

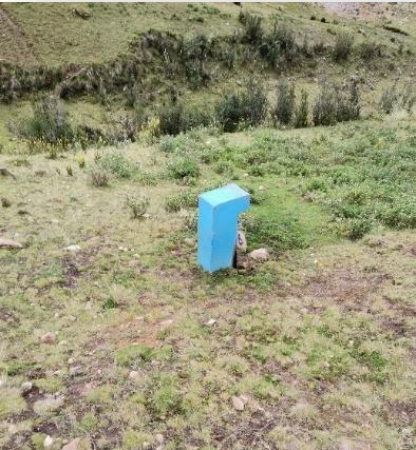
➤ Tubo rompe carga N° 01

Estructura	Es de concreto armado de $f'c=20$ MPa (210Kg/cm ²)	Sus dimensiones son de 1.30m de altura x 35 de ancho, la parte superior mide 40cm x 50cm	Se encuentra en buen estado, pero se observa que hay presencia de patologías biológicas. Se recomienda un mantenimiento correctivo.

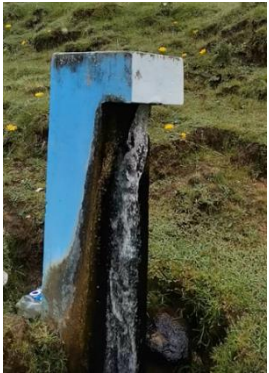
➤ Tubo rompe carga N° 02

Estructura	Es de concreto armado de f'c= 20 MPa (210Kg/cm2)	Sus dimensiones son de 1.30m de altura x 35 de ancho, la parte superior mide 40cm x 50cm	Se encuentra en buen estado. Se observa la presencia de patologías biológicas, se recomienda de limpieza y pintado.

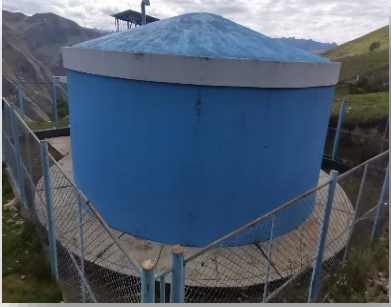
Sistema de abastecimiento de agua potable				
Componente	Reservorio circular apoyado - 25m ³ N° 01			
Ubicación	Lugar		UTM X	UTM Y
	Ubicado en el anexo Altos Machay en la COTA 3,511.40 msnm		279537.6	8960094.6
Indicadores	Datos recolectados	Descripción	Resultado de evaluación	Imagen
Tipo de Reservorio	Apoyado	Es de concreto de f'c=210kg/cm ² generalmente y f'c=280kg/cm ² en la que hace contacto con el agua.	Está dentro del tiempo de vida útil de diseño.

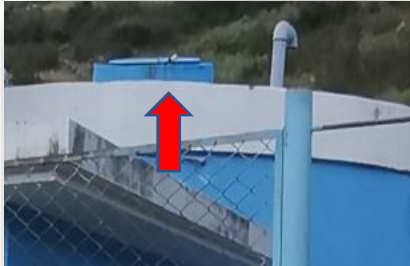
Tanque de almacenamiento	Estructura	De concreto Armado	Tiene medidas de 3.40 de altura total, 4.50 de diámetro exterior y 4.20 m de diámetro interior.	Se encuentra en buen estado

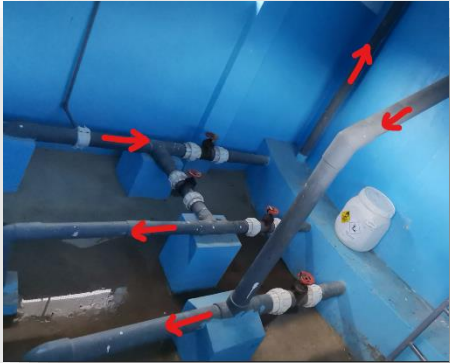
Tapa sanitaria	Es de material metálico estriado	La tapa metálica sanitaria es circular de 0.60m. de diámetro por 3/16" de espesor.	Se encuentran en buen estado.	
	Tubería de entrada	Es de material PVC	Los niples, uniones universales, adaptadores, codos de 90" son de 4" de medidas, y tuberías de PVC clase 10 de 4" x 2.00ml.	Se encuentran en buen estado.

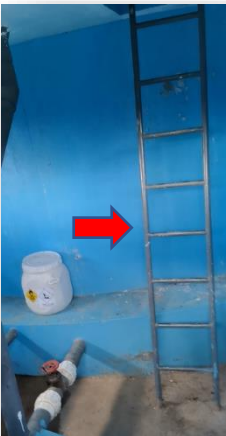
Escalera metálica interna	La tubería de limpia y rebose cuenta con diversos accesorios.	Escalera tipo marinero de barras galvanizadas de 2" para los 3/4" de diámetro x 3.00m de altura.	Se encuentra en buen estado.

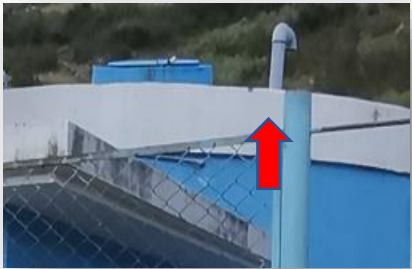
Escalera metálica exterior	La brida se instala juntamente con los muros reforzados de acuerdo al diseño.	Escalera tipo marinero de barras galvanizadas de 2" para los 3/4" de diámetro x 3.40m de altura.		
	Tubería de rebose	Es de material galvanizado.	El cono de rebose es de 4", la unión de PVC es de 4", el codo de PVC es de 90° y de un diámetro de 4" y finalmente la tubería de PVC es de 4" x 2.20 m de longitud.	Se encuentra en buen estado

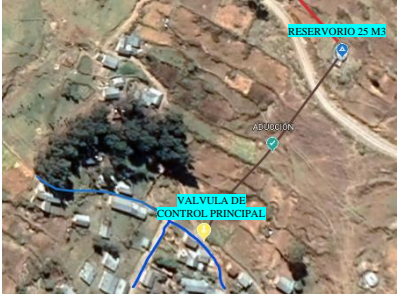
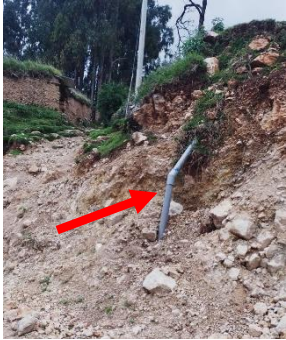
Sistema de abastecimiento de agua potable				
Componente		Línea de aducción /Por gravedad		
Ubicación		Se ubica entre el Reservorio N°01 y el inicio de la línea de distribución.		
UTM	Tramo	Datos Recolectados	Resultado de evaluación	Imagen
X= 279362.9 Y= 8959974.1	(Ubicado en la Cota 3,461.31 msnm)	Mide 147.44m de longitud por 4" de diámetro y se desplaza desde el reservorio N°1 hasta la válvula de control 01.	Se encuentra en buen estado, pero se observa que en dos puntos del tramo se encuentra expuesto a la intemperie. Se recomienda que se realice un mantenimiento correctivo.

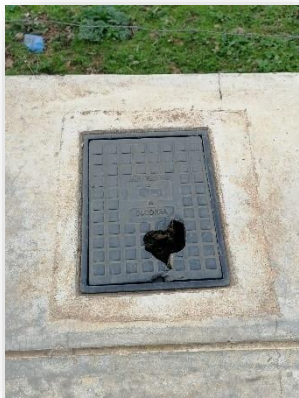
Sistema de abastecimiento de agua potable			
Componente	Conexiones domiciliarias		
Ubicación	Se ubica en la localidad de Chaná (COTA. 3413 msnm)		
Indicadores	Datos Recolectados	Resultado de evaluación	Imagen
Tuberías PVC ½”	Tubería de material de PVC de ½” de diámetro.	Se encuentra en buen estado

Caja domiciliaria	Sus dimensiones son 0.50m x 0.30m x 0.30m. y 0.05m de esp.	Se encuentra en buen estado	
Tapa de caja domiciliaria	Tapa de material termoplástico de 0.28m x 0.28m	Se encuentra en mal estado, rotos por intento de abrir a la fuerza.	
Válvulas de paso	La válvula de paso es de material PVC de ½”.	Se encuentra en buen estado	
Válvula de purga	La válvula de purga es de material PVC de ½”.	Se encuentra en buen estado	
Accesorios	Cuenta con adaptadores de PVC DE ½”, codo PVC de 90° x ½”, reducción PVC 1” a ½” y de 2 “a ½”, Tee PVC de ½”.	Se encuentra en buen estado	
Antigüedad	Tienen una antigüedad de 10 años
