UNIVERSIDAD CATÓLICA LOS ÁNGELES
CHIMBOTE

Determinación y evaluación de las patologías de concreto en el canal de regadío “2” del caserío de Shumay entre las progresivas 0+000 m al 1+000 m, distrito de Marcará, provincia de Carhuaz, departamento de Áncash – 2018

**Trabajo de Investigación para Optar el Grado Académico de Bachiller en
Ingeniería Civil**

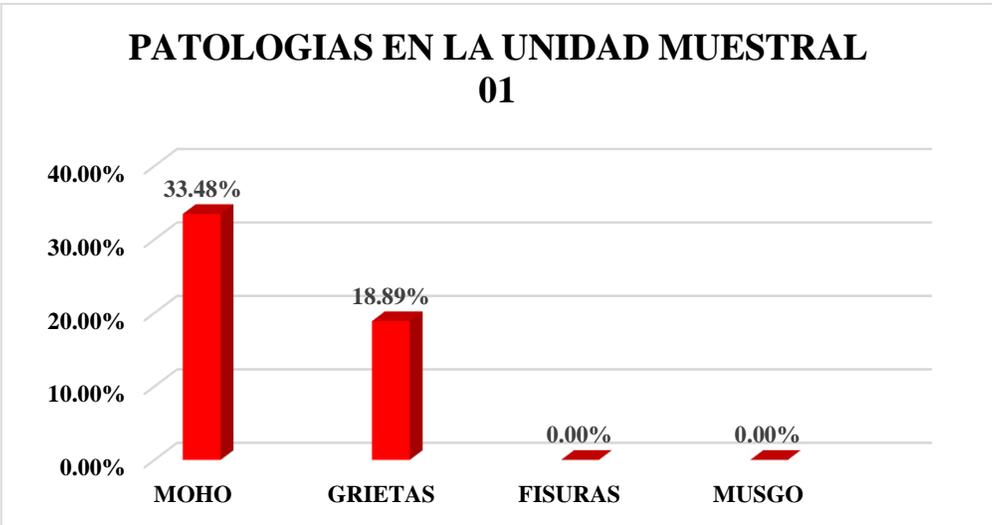
Gráfico de barras de porcentaje de área afectada en la UM-01
Fuente: Elaboración propia

Interpretación: La Figura indica que el moho es la patología que tiene mayor área afectada con un 33.48%

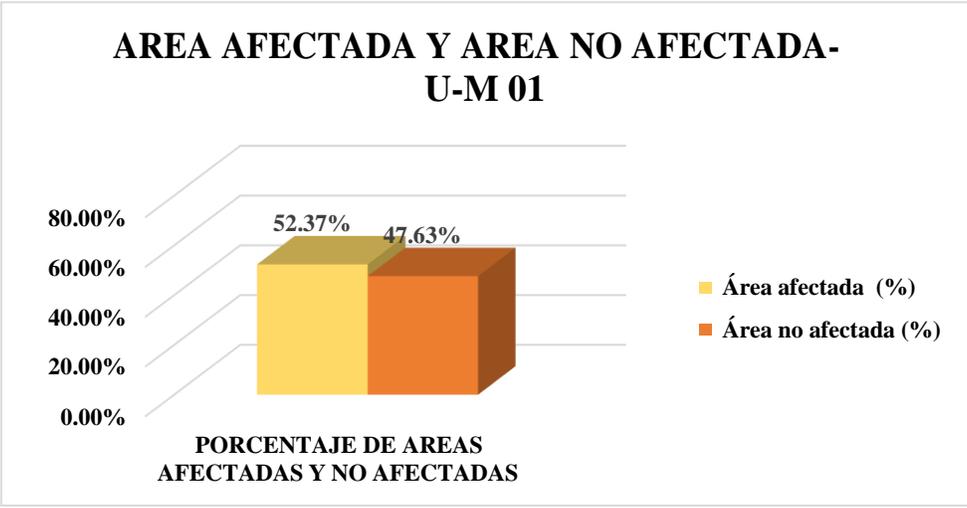
Gráfico de barras de porcentajes de área afectada y no afectada UM-01
Fuente: Elaboración propia

Interpretación: La Figura indica que las áreas afectadas representan el 52.37% y las áreas no afectadas representan el 47.63%.

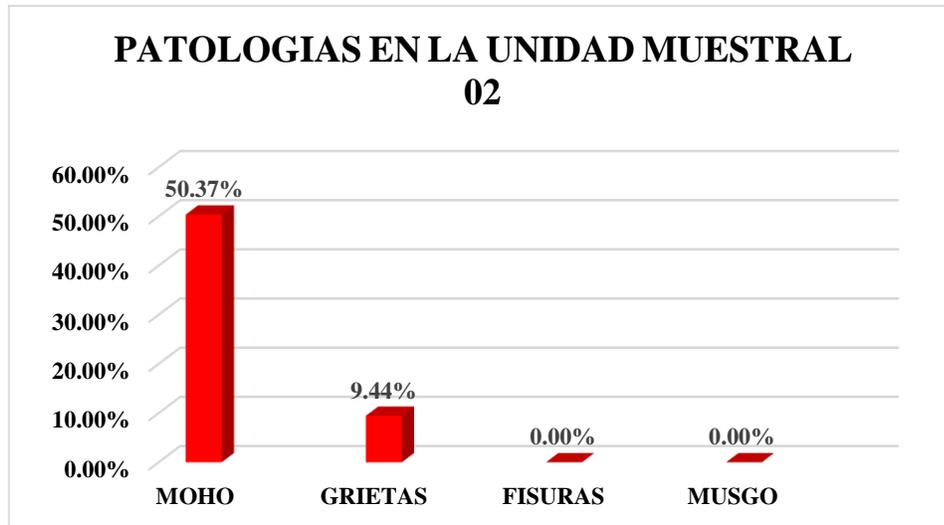
Gráfico de barras de porcentaje de área afectada en la UM-02
Fuente: Elaboración propia.

Interpretación: La Figura indica que el moho es la patología que tiene mayor área afectada con un 50.37%.

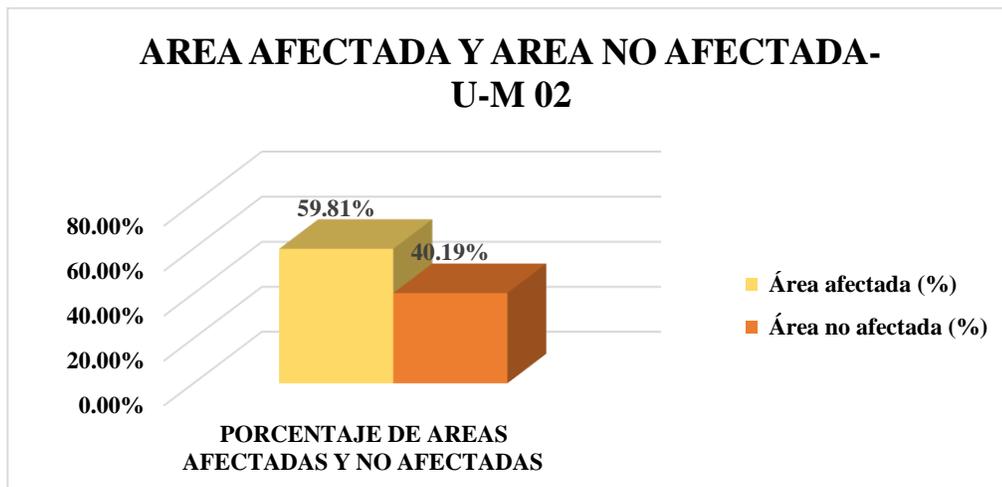
Gráfico de barras de porcentajes de área afectada y no afectada UM-02
Fuente: Elaboración propia

Interpretación: La Figura 5, indica que las áreas afectadas representan el 59.81% y las áreas no afectadas representan el 40.19%.

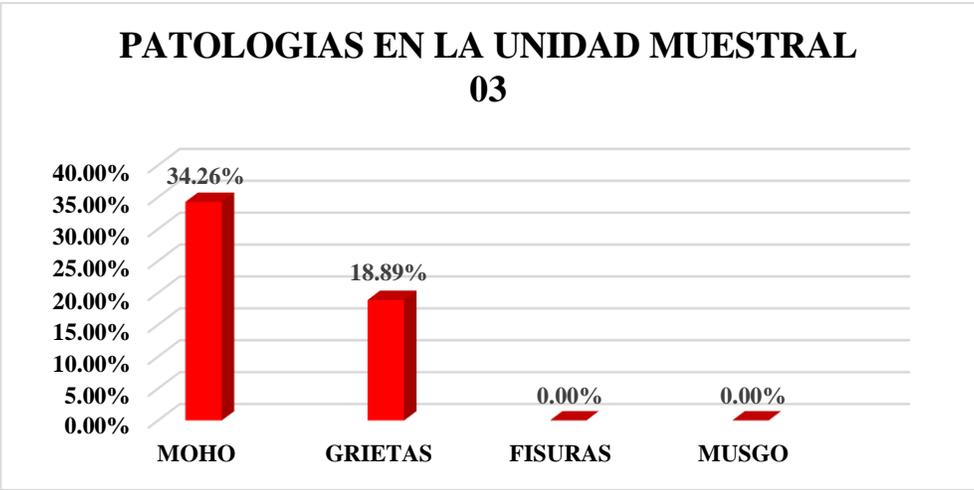
Gráfico de barras de porcentaje de área afectada en la UM-03
Fuente: Elaboración propia

Interpretación: La Figura indica que el moho es la patología que tiene mayor área afectada con un 34.26%.

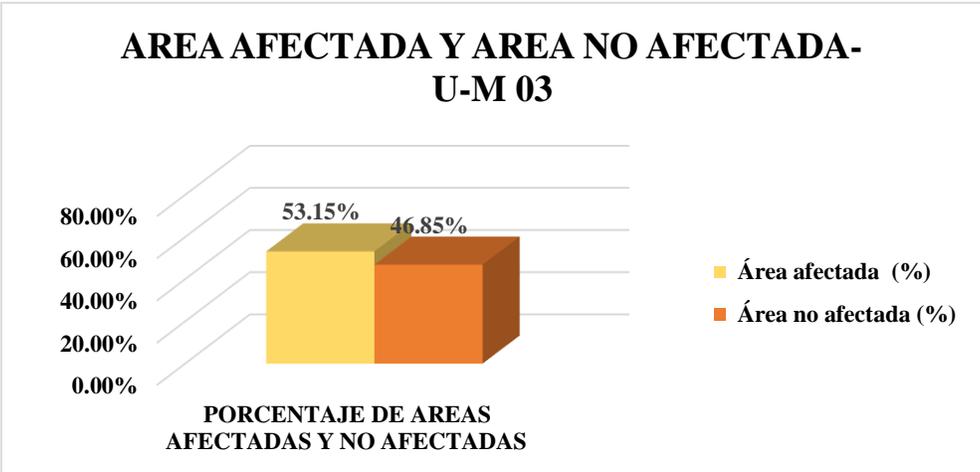
Gráfico de barras de porcentajes de área afectada y no afectada UM-03
Fuente: Elaboración propia

Interpretación: La Figura indica que las áreas afectadas representan el 53.15% y las áreas no afectadas representan el 46.85%.

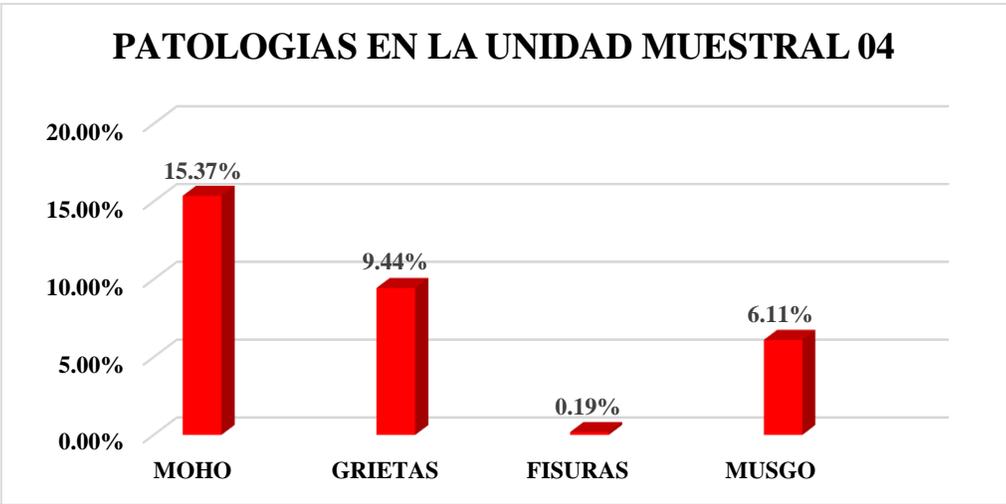
Gráfico de barras de porcentaje de área afectada en la UM-04

Interpretación: La Figura indica que el moho es la patología que tiene mayor área afectada con un 15.37%

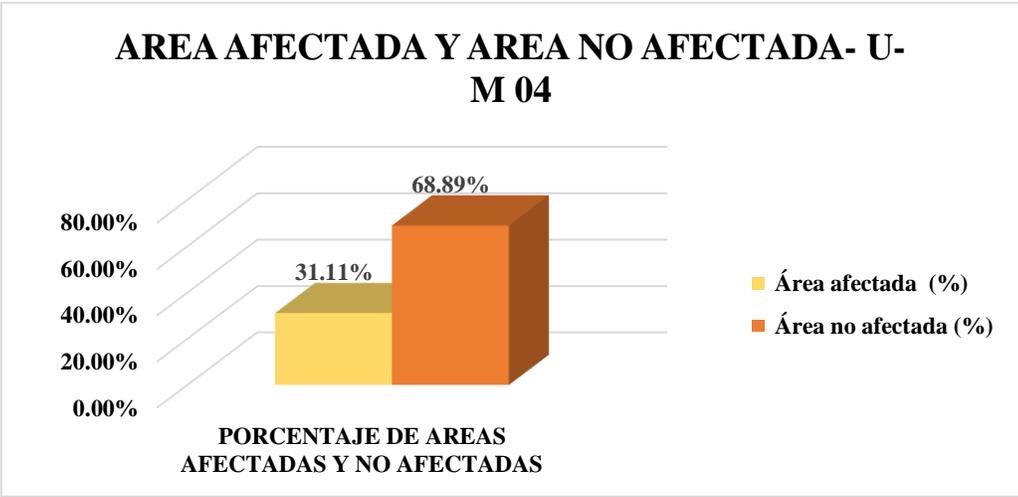
Gráfico de barras de porcentajes de área afectada y no afectada UM-04

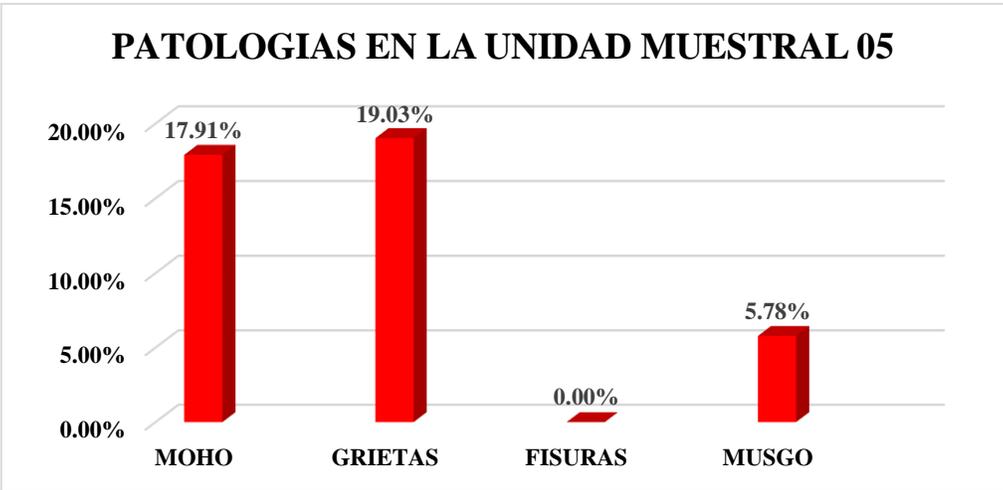
. Gráfico de barras de porcentaje de área afectada en la UM-05
Fuente: Elaboración propia

Interpretación: La Figura indica que la grieta es la patología que tiene mayor área afectada con un 19.03%

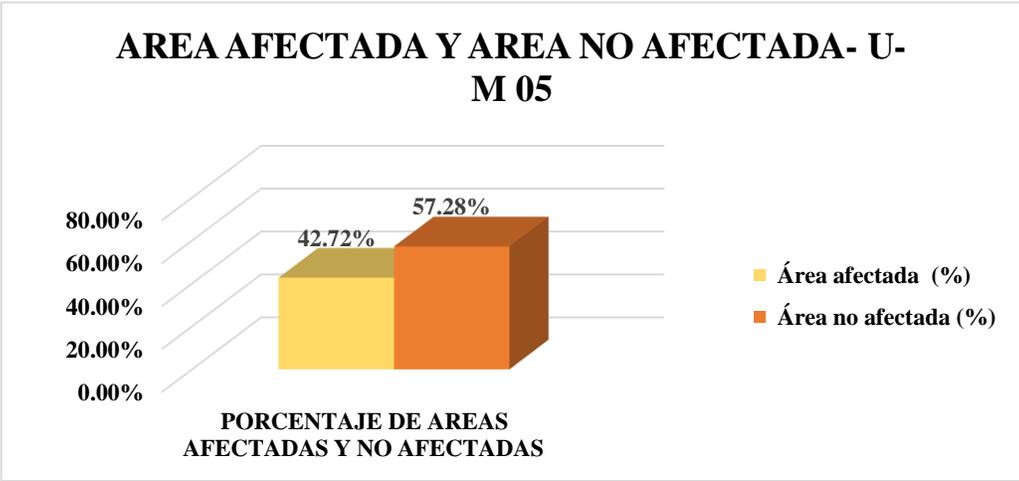
Gráfico de barras de porcentajes de área afectada y no afectada UM-05
Fuente: Elaboración propia

Interpretación: La Figura indica que las áreas afectadas representan el 42.72 % y las áreas no afectadas representan el 57.28%

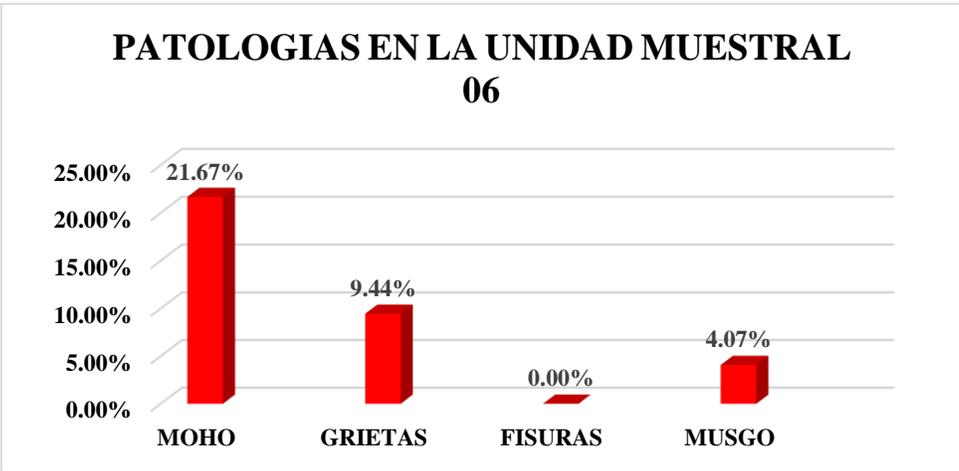
Gráfico de barras de porcentaje de área afectada en la UM-06
Fuente: Elaboración propia

Interpretación: La Figura 12, indica que el moho es la patología que tiene mayor área afectada con un 21.67%

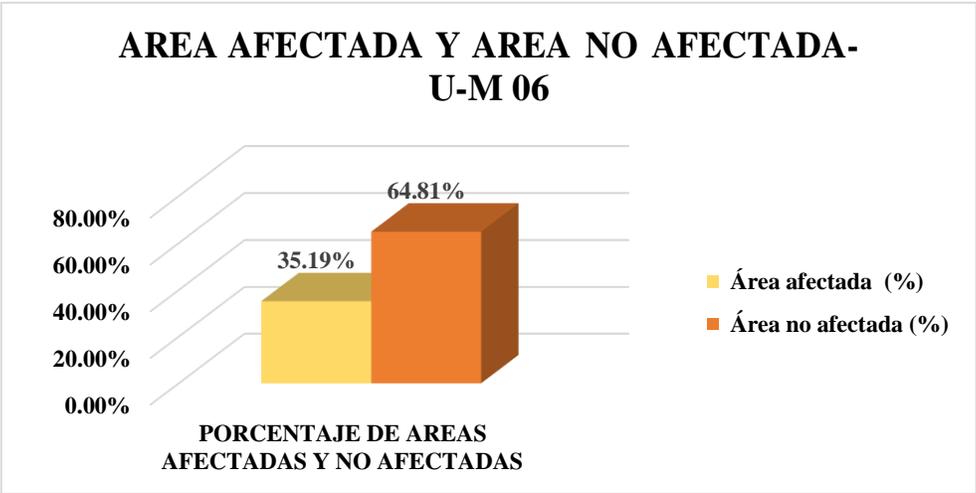
Gráfico de barras de porcentajes de área afectada y no afectada UM-06
Fuente: Elaboración propia

Interpretación: La Figura indica que las áreas afectadas representan el 35.19 % y las áreas no afectadas representan el 64.81%.

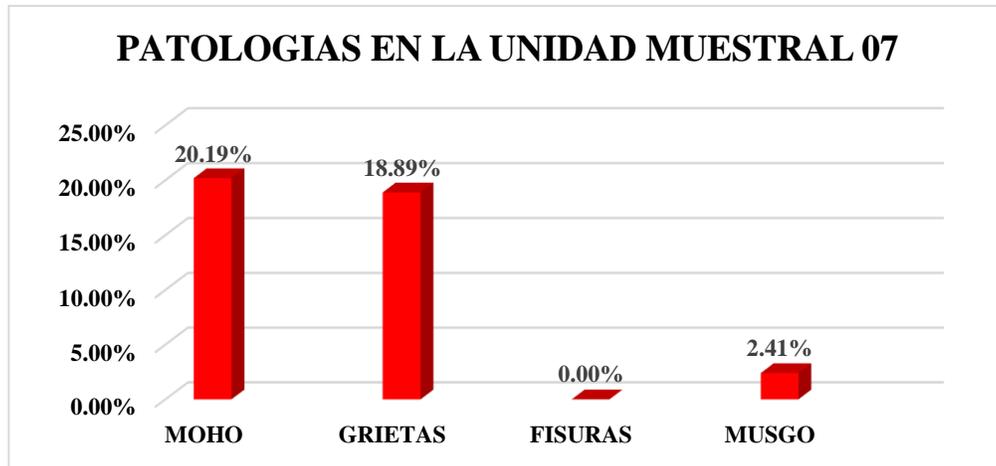
Gráfico de barras de porcentajes de área afectada en la UM-07

Interpretación: La Figura indica que el moho es la patología que tiene mayor área afectada con un 20.19%

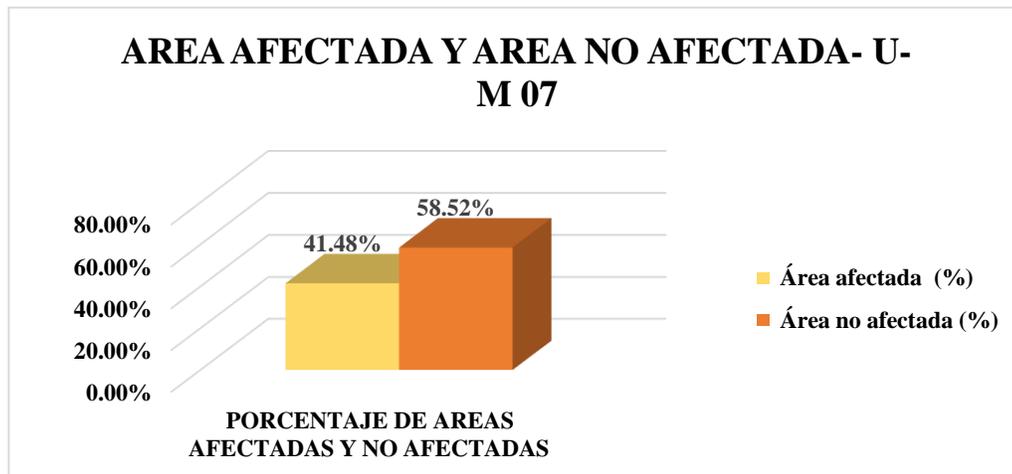
Gráfico de barras de porcentajes de área afectada y no afectada UM-07

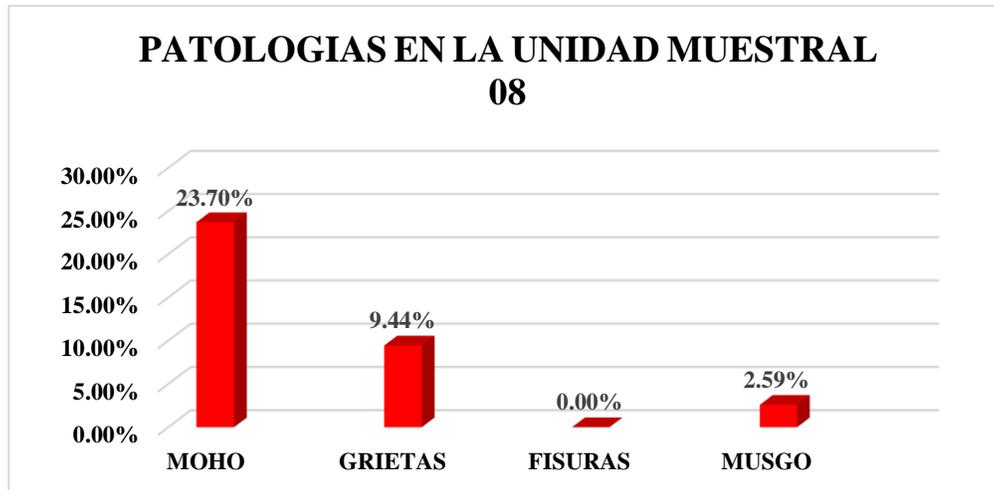
Gráfico de barras de porcentaje de área afectada en la UM-08

Interpretación: La Figura indica que el moho es la patología que tiene mayor área afectada con un 23.70%.

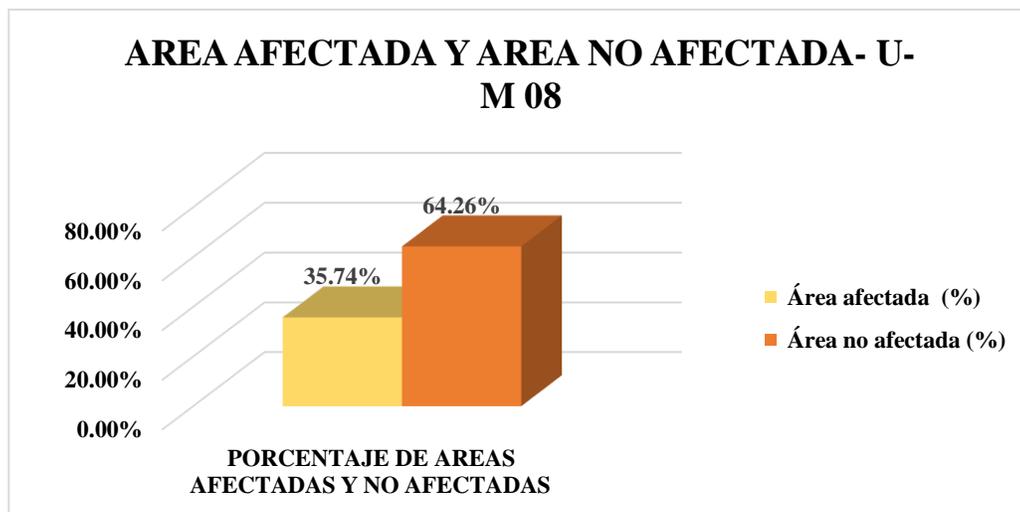
Gráfico de barras de porcentajes de área afectada y no afectada UM-08

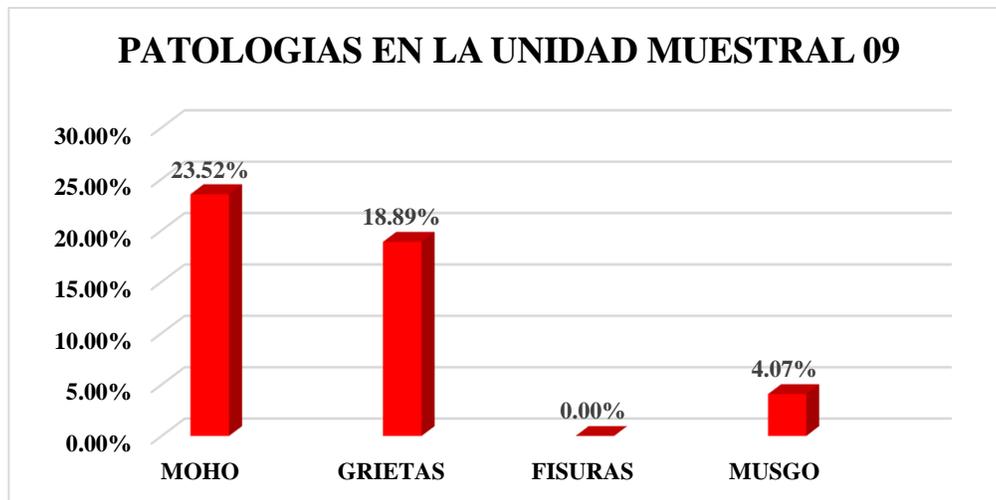
Gráfico de barras de porcentaje de área afectada en la UM-09

Interpretación: La Figura indica que el moho es la patología que tiene mayor área afectada con un 23.52%

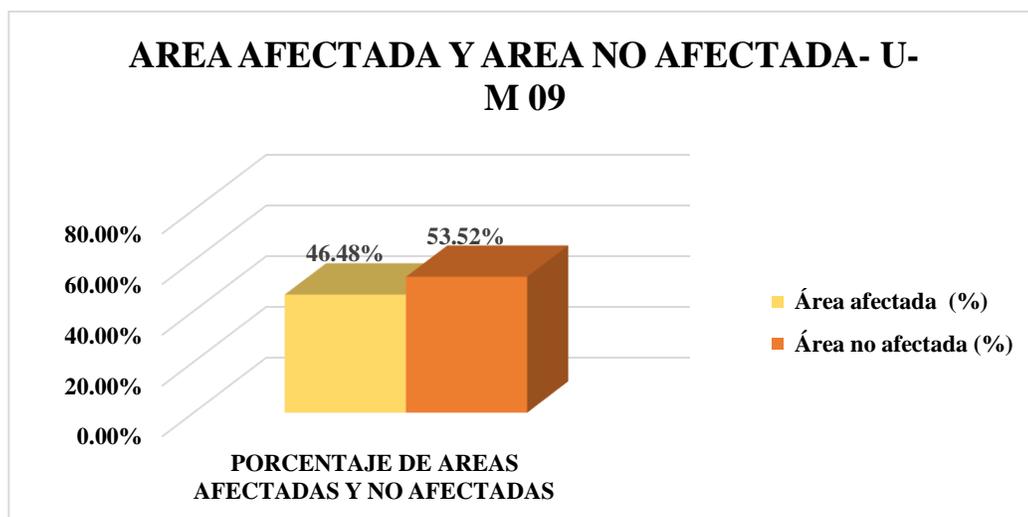
Gráfico de barras de porcentajes de área afectada y no afectada UM-09

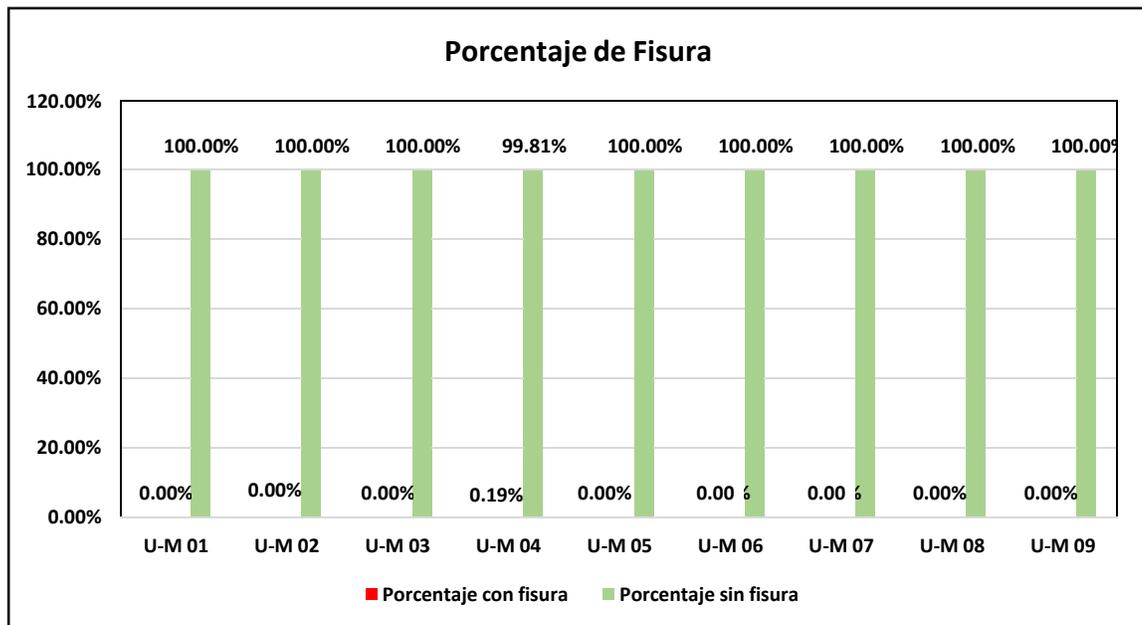
Interpretación: El Cuadro 28, indica todas las unidades muestrales, donde el 0.02% equivalente a 0.01 m² de toda el área correspondiente a la patología fisura, encontrándose esta patología solo en la U-M 04 con un nivel de severidad severo.

Gráfico de barras del porcentaje total de la patología fisuras

4. Para las fisuras se requiere una reparación con lechada para su rehabilitación, y respecto a hongos y mohos se requiere hacer limpieza periódicamente para evitar las apariciones siendo una patología leve.

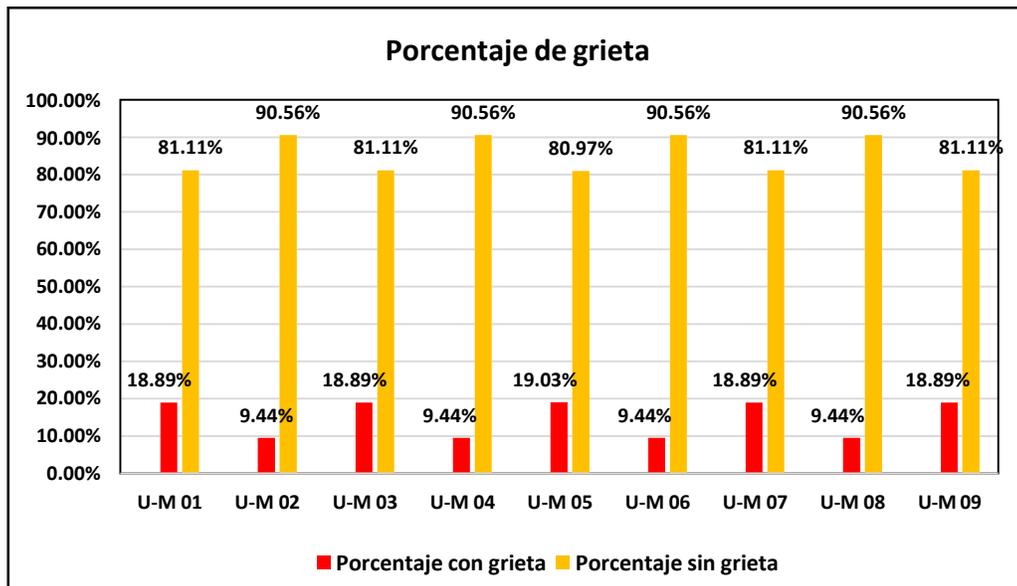
Gráfico de barras del porcentaje total de la patología grieta

Interpretación: La Figura indica que todas las unidades muestrales presentan grietas, la unidad muestral N°05 es la que presenta mayor área afectada por las grietas.

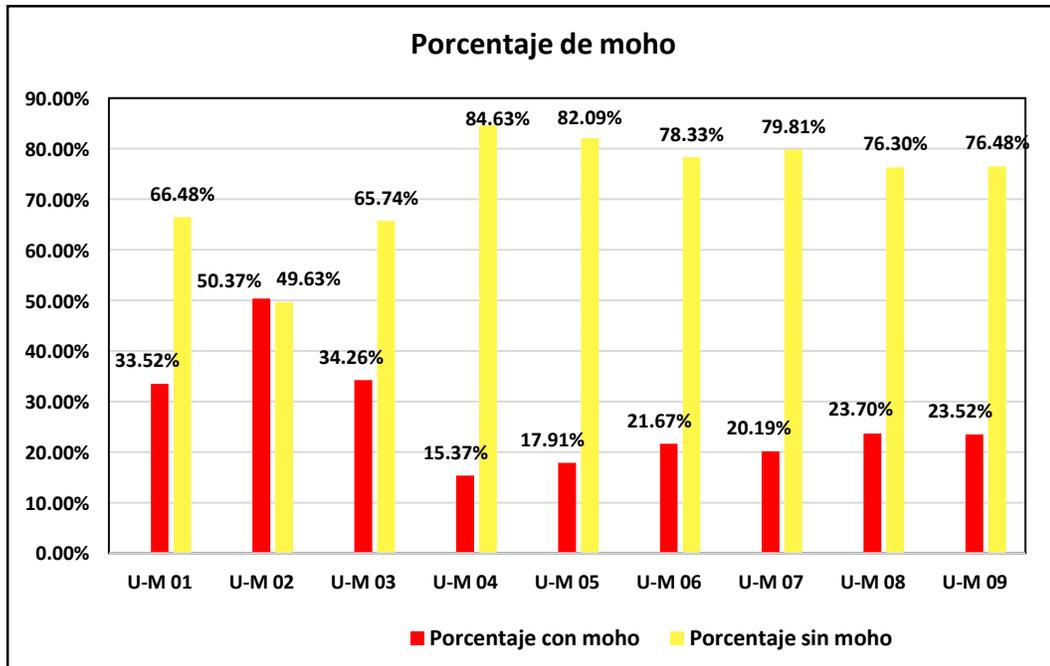
Interpretación: El cuadro indica todas las unidades muestrales, donde el 26.72% equivalente a 12.98 m² de toda el área correspondiente a la patología moho, encontrándose esta patología en todas las unidades muestrales, con un nivel de severidad leve.

Gráfico de barras del porcentaje total de la patología moho

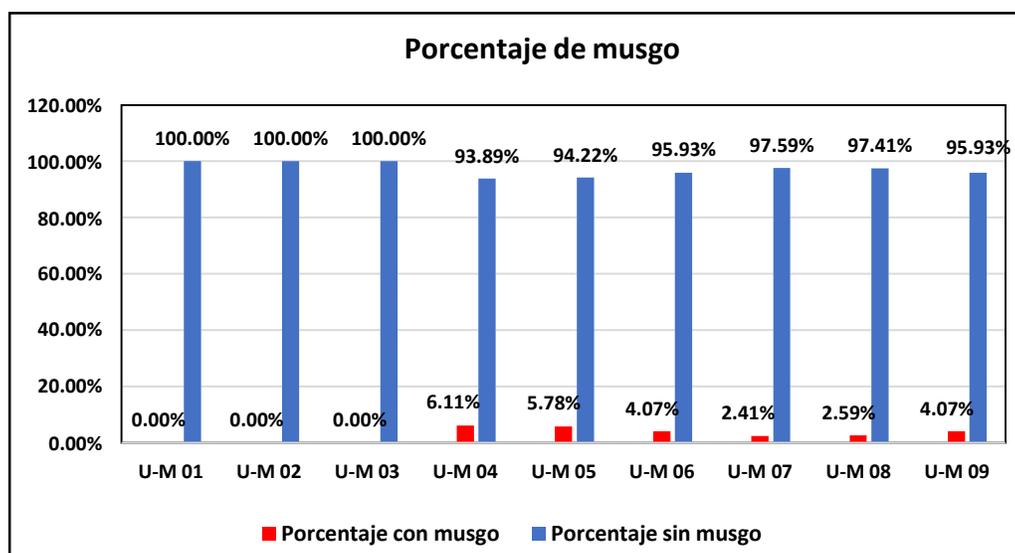
Interpretación: El cuadro indica todas las unidades muestrales, donde el 2.78% equivalente a 1.35 m² de toda el área correspondiente a la patología musgo, encontrándose esta patología en las unidades muestrales U-M 04, U-M 05, U-M 06, U-M 07, U-M 08 Y U-M 09, con un nivel de severidad leve.

Gráfico de barras del porcentaje total de la patología moho

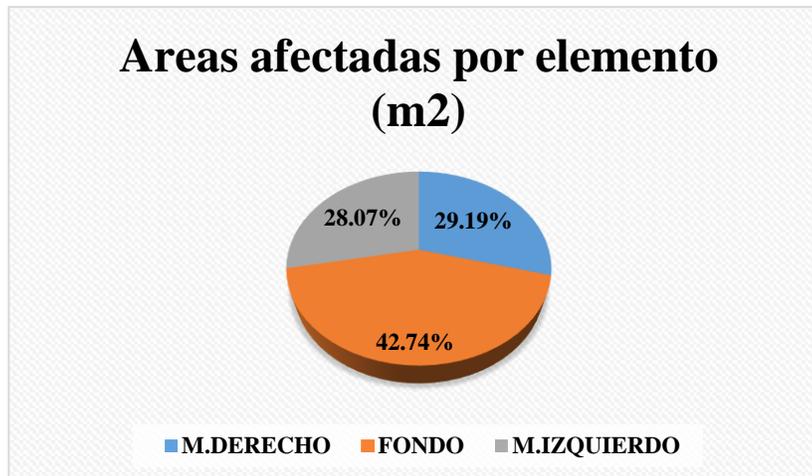
Figura 1 Gráfico de distribución de áreas afectadas en cada elemento
Fuente: Elaboración propia

Interpretación: La figura indica que la parte del canal con mayor porcentaje de áreas afectadas, es el fondo del canal con un 42.74%.
