UNIVERSIDAD CATÓLICA LOS ÁNGELES
CHIMBOTE

DETERMINACIÓN Y EVALUACIÓN DE LA
PATOLOGÍA DEL CONCRETO EN LAS
ESTRUCTURAS DE ALBAÑILERIA CONFINADA DEL
CERCO PERIMÉTRICO DE LA INSTITUCIÓN
EDUCATIVA SAN JOSÉ DE TARBES , DISTRITO DE
CASTILLA, PROVINCIA PIURA, REGIÓN PIURA,
DICIEMBRE - 2017.

TESIS PARA OPTAR EL TÍTULO PROFESIONAL DE
INGENIERO CIVIL

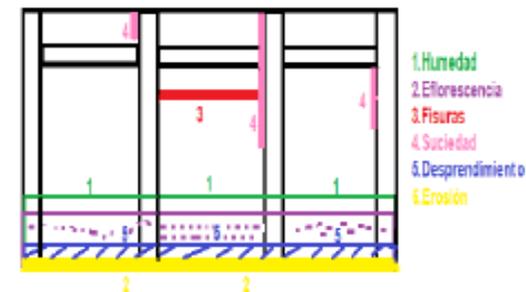
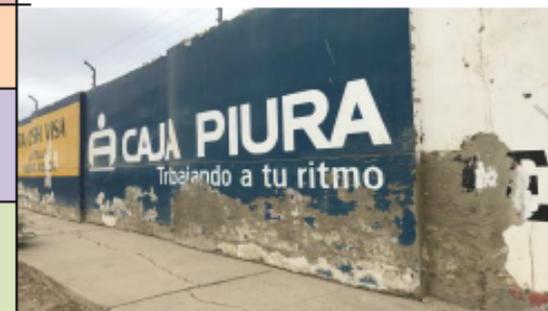
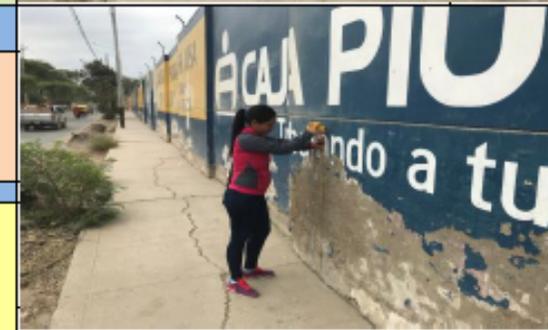
Tabla 4.- Unidad de Muestra 01.

Físicas:	Humedad	0.00	1.16	0.00	1.86	3.02	0.22	15.63%	
	Erosión	0.00	0.25	0.00	0.36	0.61		3.16%	
	Biofítico	0.00	0.00	0.00	0.00	0.00		0.00%	
	Suciedad	0.24	0.16	0.00	0.23	0.63		3.26%	
Mecánicas:	Deformación	0.00	0.00	0.00	0.00	0.00	0.11	0.00%	
	Figuras	0.00	0.00	0.00	0.30	0.30		1.55%	
	Grietas	0.00	0.00	0.00	0.00	0.00		0.00%	
	Desprendimiento	0.00	0.00	0.00	1.86	1.86		9.63%	
Químicas:	Erosión	0.00	0.00	0.00	0.00	0.00		0.00%	
	Eflorescencia	0.00	0.00	0.00	1.08	1.08		5.59%	
	Oxidación y corrosión	0.00	0.00	0.00	0.00	0.00	0.06	0.00%	
	Erosión	0.00	0.00	0.00	0.00	0.00		0.00%	
Organismo:	0.00	0.00	0.00	0.00	0.00		0.00%		
Elementos estructurales:	Viga	Columnas	Sobrecimiento	Muro de Albañilería	Porcentaje de áreas:				
Área afectada por elemento estructural	0.24	1.57	0.00	5.69	Porcentaje de área con patología	24.26%	Porcentaje de área sin patología	75.74%	
Porcentaje de área afectada	8.00%	36.34%	0.00%	52.69%

Porcentaje de área no afectada	92.00%	63.66%	100.00%	47.31%					
Severidad									
Nivel de severidad por elemento	Viga	Columnas	Sobrecimiento	Muro de Albañilería	Conteo	% de Severidad	Nivel de severidad de la muestra	Moderado	
Leve	Leve	0	0	0	1	25.00%			
Moderado	0	Moderado	0	Moderado	2	50.00%			
Severo	0	0	0	0	0	0.00%

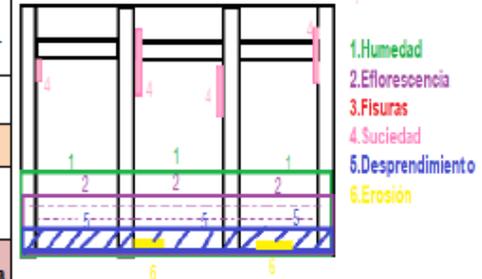
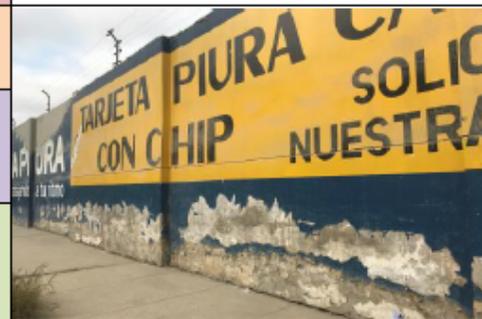
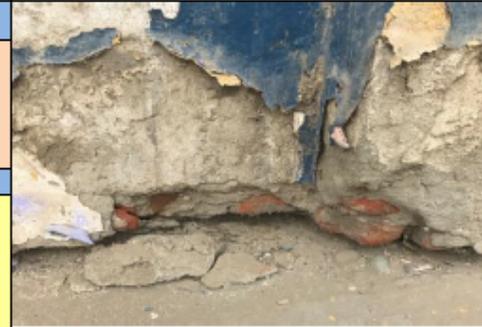
Tabla 5.- Unidad de Muestra 02.
Fuente: Elaboración propia (2017)

Erosión	0.00	0.41	0.00	0.22	0.63	0.20	3.26%	
	Biofísico	0.00	0.00	0.00	0.00	0.00		0.00%	
	Suciedad	0.22	0.16	0.00	0.33	0.71		3.67%	
Mecánicas	Deformación	0.00	0.00	0.00	0.00	0.00		0.00%	0.37%
	Fisuras	0.00	0.00	0.00	0.00	0.00	0.07	0.00%	
	Grietas	0.00	0.00	0.00	0.00	0.00		0.00%	
	Desprendimiento	0.00	0.00	0.00	1.39	1.39		7.19%	
Químicas	Erosión	0.00	0.00	0.00	0.00	0.00		0.00%	0.50%
	Eflorescencia	0.00	0.42	0.00	1.43	1.85		9.58%	
	Oxidación y corrosión	0.00	0.00	0.00	0.00	0.00	0.10	0.00%	
	Organismos	0.00	0.00	0.00	0.00	0.00		0.00%	
Elementos estructurales		Viga	Columnas	Sobrecimiento	Muro de Albañilería	Porcentaje de áreas			
Área afectada por elemento estructural		0.22	2.01	0.00	4.89	Porcentaje de área con patología	24.78%	Porcentaje de área con patología	75.22%
Porcentaje de área afectada		7.33%	46.53%	0.00%	45.28%				
Porcentaje de área no afectada		92.67%	53.47%	100.00%	54.72%				
Severidad

Nivel de severidad por elemento		Viga	Columnas	Sobrecimiento	Muro de Albañilería	Conteo	% de Severidad	Nivel de severidad de la muestra	Moderado
Leve		Leve	0	0	0	1	25.00%		
Moderado		0	Moderado	0	Moderado	2	50.00%		
Severo		0	0	0	0	0	0.00%

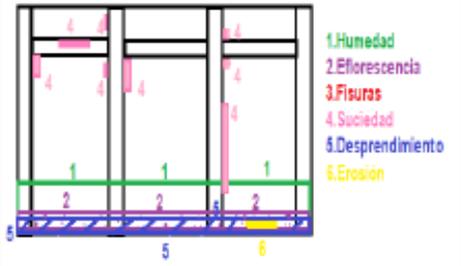
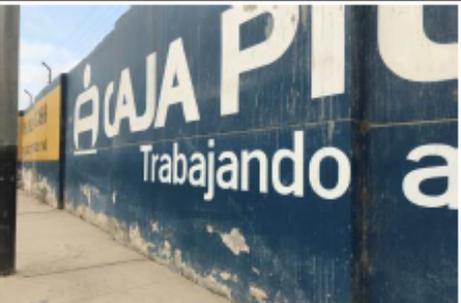
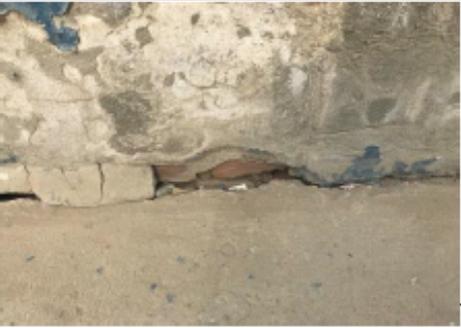
Tabla 6.- Unidad de Muestra 03.

Erosión	0.00	0.10	0.00	0.55	0.65		3.36%	
	Biofísico	0.00	0.00	0.00	0.00	0.00		0.00%	
	Suciedad	0.21	0.10	0.00	0.31	0.62		3.18%	
Mecánicas:	Deformación	0.00	0.00	0.00	0.00	0.00	0.06	0.00%	0.33%
	Fisuras	0.00	0.00	0.00	0.00	0.00		0.00%	
	Grietas	0.00	0.00	0.00	0.00	0.00		0.00%	
	Desprendimiento	0.00	0.00	0.00	1.25	1.25		6.47%	
Químicas:	Erosión	0.00	0.00	0.00	0.00	0.00		0.00%	0.32%
	Efflorescencia	0.00	0.16	0.00	1.03	1.19		6.16%	
	Oxidación y corrosión	0.00	0.00	0.00	0.00	0.00		0.00%	
	Organismos	0.00	0.00	0.00	0.00	0.00		0.00%	
Elementos estructurales:	Viga	Columnas	Sobrecimiento	Muro de Albañilería	Porcentaje de áreas:				
Área afectada por elemento estructural	0.21	0.54	0.00	4.36	Porcentaje de área con patología	14.93%	Porcentaje de área sin patología	85.07%	
Porcentaje de área afectada	6.83%	12.50%	0.00%	40.37%					
Porcentaje de área no afectada	93.17%	87.50%	100.00%	59.63%					
Severidad									
Nivel de severidad por elemento	Viga	Columnas	Sobrecimiento	Muro de Albañilería	Conteo	% de Severidad	Nivel de severidad de la muestra	Leve

Leve	Leve	Leve	0	0	2	50.00%			
Moderado	0	0	0	Moderado	1	25.00%			
Severo	0	0	0	0	0	0.00%

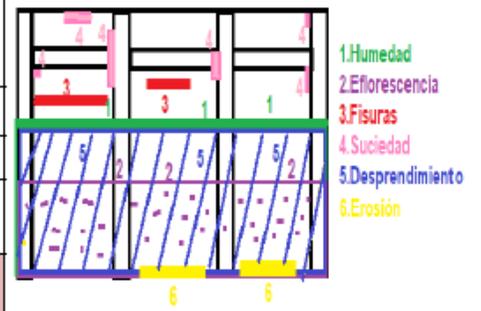
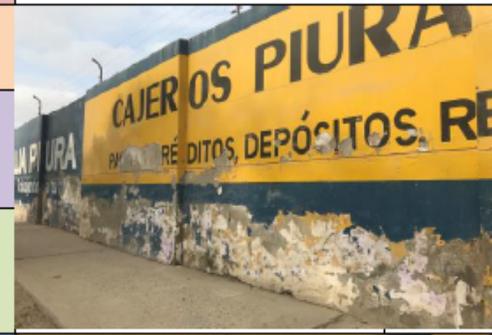
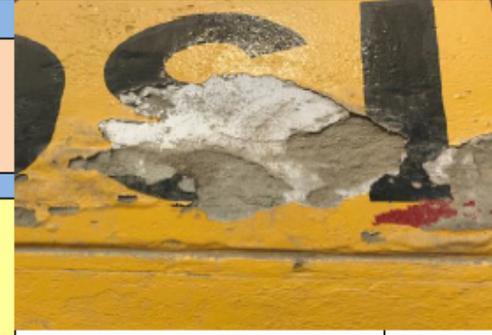
Tabla 7.- Unidad de Muestra 04.

Físicas	Humedad	0.00	0.56	0.00	2.98	3.54	0.28	2.00%	0.60%
	Erosión	0.00	0.00	0.00	0.80	0.80		4.14%	
	Biofísico	0.00	0.00	0.00	0.00	0.00		0.00%	
	Suciedad	0.60	0.18	0.00	0.28	1.06		5.49%	
Mecánicas	Deformación	0.00	0.00	0.00	0.00	0.00	0.19	0.00%	1.00%
	Fisuras	0.00	0.00	0.00	0.37	0.37		1.92%	
	Grietas	0.00	0.00	0.00	0.00	0.00		0.00%	
	Desprendimiento	0.00	0.23	0.00	3.13	3.36		17.39%	
Químicas	Erosión	0.00	0.00	0.00	0.00	0.00		0.00%	0.37%
	Eflorescencia	0.00	0.15	0.00	1.22	1.37		7.09%	
	Oxidación y corrosión	0.00	0.00	0.00	0.00	0.00		0.00%	
	Organismos	0.00	0.00	0.00	0.00	0.00		0.00%	
Elementos estructurales	Viga	Columnas	Sobrecimiento	Muro de Albañilería	Porcentaje de áreas				
Área afectada por elemento estructural	0.60	1.12	0.00	8.78	Porcentaje de área con patología	31.81%	Porcentaje de área sin patología	68.19%	
Porcentaje de área afectada	20.00%	25.93%	0.00%	81.30%					
Porcentaje de área no afectada	80.00%	74.07%	100.00%	18.70%

Severidad									
Nivel de severidad por elemento	Viga	Columna	Sobrecimiento	Muro de Albañilería	Conteo	% de Severidad	Nivel de severidad de la muestra		Leve
Leve	Leve	Leve	0	0	2	50.00%			
Moderado	0	0	0	0	0	0.00%			
Severo	0	0	0	Severo	1	25.00%

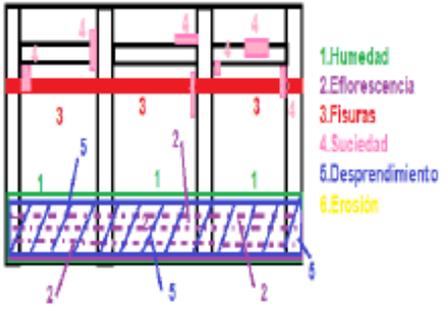
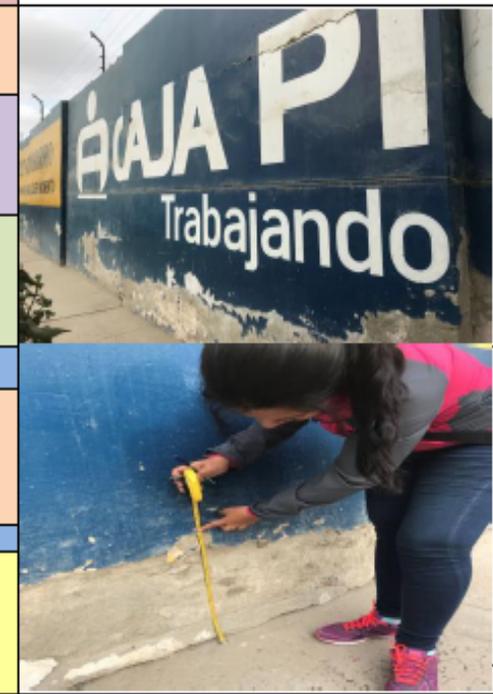
Tabla 8.- Unidad de Muestra 05.

Unidad de muestra Nº	5	Investigador: Bach. Castro Pacheco Cathya María Asesor: Mgtr. Chlón Muñoz Carmen				Lugar: Urb. Miraflores Distrito: Castilla	Provincia: Piura Región: Piura		
Área de elementos estructurales:	Viga	Columnas	Sobrecimiento	Muro de Albañilería	Nivel de Severidad		Edad	35	
Área de la muestra en M ²	19.32	3.00	4.32	1.20	10.80	Leve (1): [0.00%-33.33%] Moderado (2): [33.34%-66.66%] Severo (3): [66.67%-100%]	Fecha	8/12/2017	
Patología:	Área en M ² con patología por elementos estructurales:				Área por subpatología	Área por patología	% Área por subpatología	% Área por patología	
Físicas:	Humedad	0.00	0.00	0.00	1.09	1.09	5.64%	0.43%

Erosión	0.00	0.00	0.00	0.00	0.00	0.00%		
	Biofísico	0.00	0.00	0.00	0.00	0.00	0.00%		
	Suciedad	0.15	0.15	0.00	0.23	0.53	2.74%		
Mecánicas:	Deformación	0.00	0.00	0.00	0.00	0.00	0.00%	0.31%	
	Fisuras	0.00	0.00	0.00	0.37	0.37	1.92%		
	Grietas	0.00	0.00	0.00	0.00	0.00	0.00%		
	Desprendimiento	0.00	0.00	0.00	0.78	0.78	4.04%		
Químicas:	Erosión	0.00	0.00	0.00	0.00	0.00	0.00%	0.16%	
	Eflorescencia	0.00	0.13	0.00	0.48	0.61	3.16%		
	Oxidación y corrosión	0.00	0.00	0.00	0.00	0.00	0.00%		
	Organismos	0.00	0.00	0.00	0.00	0.00	0.00%		
Elementos estructurales:	Viga	Columnas	Sobrecimiento	Muro de Albañilería	Porcentaje de áreas:				
Área afectada por elemento estructural	0.15	0.28	0.00	2.95	Porcentaje de área con patología	9.70%	Porcentaje de área sin patología	90.30%	
Porcentaje de área afectada	5.00%	6.48%	0.00%	27.31%					
Porcentaje de área no afectada	95.00%	93.52%	100.00%	72.69%					
Severidad									
Nivel de severidad por elemento	Viga	Columna	Sobrecimiento	Muro de Albañilería	Conteo	% de Severidad	Nivel de severidad de la muestra	Leve

Leve	Leve	Leve	0	Leve	3	75.00%			
Moderado	0	0	0	0	0	0.00%			
Severo	0	0	0	0	0	0.00%

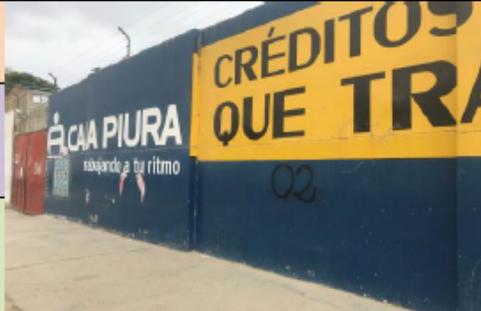
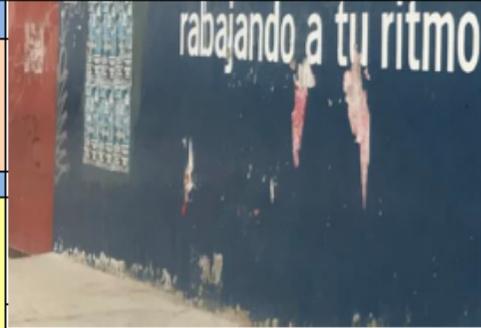
Tabla 12.- Unidad de Muestra 09.

1. Humedad
2. Efflorescencia
3. Fisuras
4. Suciedad
5. Desprendimiento
6. Erosión

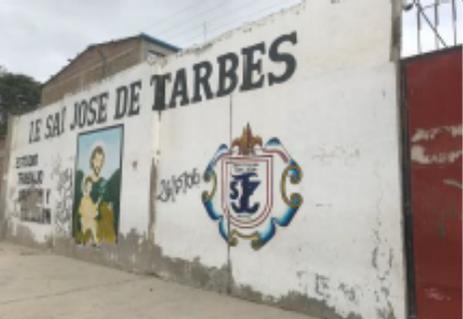
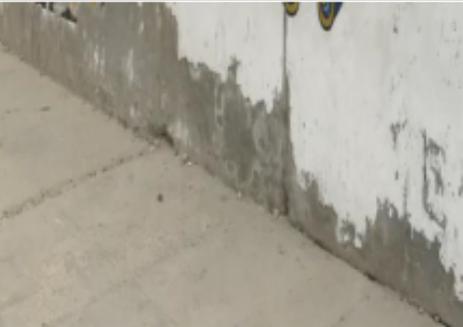
Tabla 13.- Unidad de Muestra 10.

- 1. Humedad
- 2. Efflorescencia
- 3. Fisuras
- 4. Suciedad
- 5. Desprendimiento
- 6. Erosión

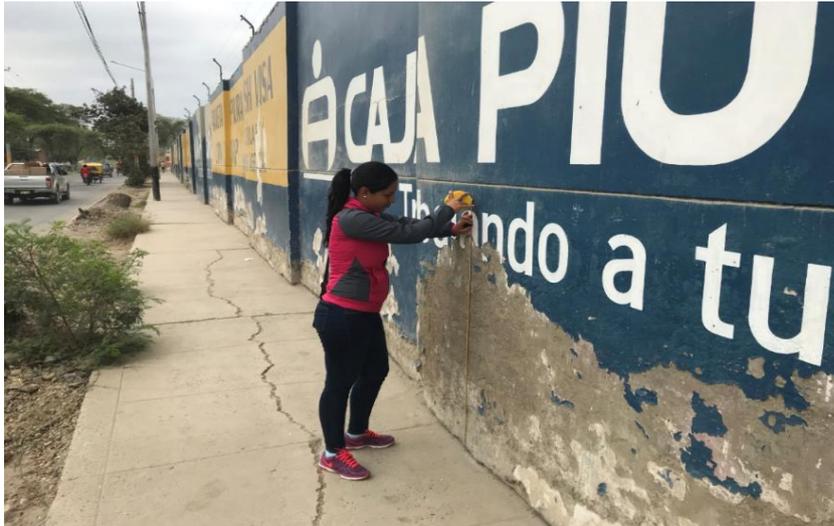
Presencia de eflorescencia y humedad en la unidad de muestra.

Eflorescencia	
Posibles causas	Posibles soluciones
<ul style="list-style-type: none"> • La eflorescencia suele aparecer cuando existe humedad, ya sea por diversidad de causas, es ahí cuando logra ascender juntamente con las sales, por capilaridad. 	<ul style="list-style-type: none"> • La principal solución es en primer lugar eliminar la humedad, aplicar una capara de mortero protectora y a esto se le puede aplicar un impermeabilizante y anti salitre en la mezcla que se prepara para proteger al muro. • Retirar la primera fila del ladrillo para cambiarlo por otros en el cual el mortero que se utilizara tendrá aditivos como impermeabilizantes y anti salitre.

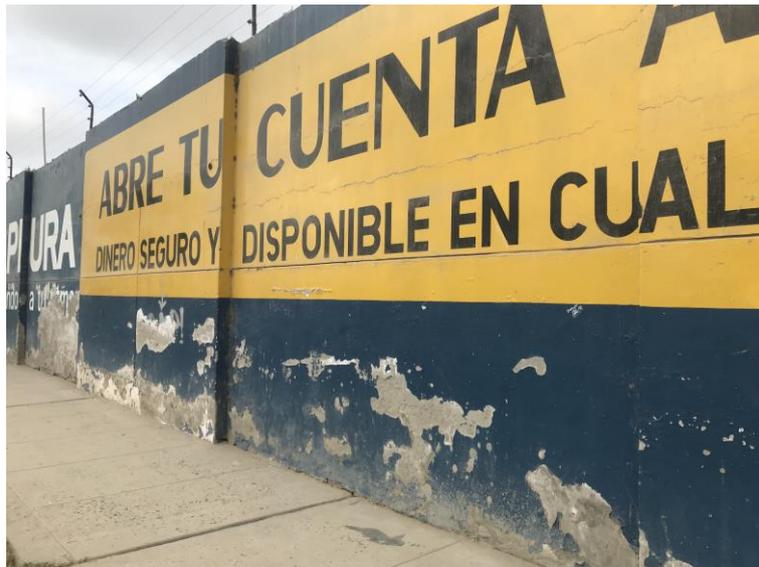
Presencia de fisuras en la unidad de muestra

Fisuras	
Posibles causas	Posibles soluciones
<ul style="list-style-type: none"> El asentamiento diferencial del terreno es posible la principal causa, ya que esta afecta a la estructura del cerco perimétrico provocando unas tensiones y deformaciones de los materiales que no puede resistir sin fisurarse. El estado de conservación del cerco perimétrico también propicia a las filtraciones de agua, sobre todo cuando hay lluvias, causando menor compactación de las paredes y el reblandecimiento de estas, originando, también variaciones de temperatura produciendo fisuras. 	<ul style="list-style-type: none"> La fisura se impregnara con un puente de adherencia, epóxico o resina acrílica. Posteriormente, colocar malla de fieltro y segunda capa de imprimación de resina acrílica. Finalmente, se pintará con pintura elástica.
