“IDENTIFICACIÓN Y EVALUACIÓN DE FALLAS DEL
CONCRETO PARA OBTENER EL ÍNDICE DE
CONDICIÓN EN LOS PAVIMENTOS RÍGIDOS EN LAS
CALLES DEL DISTRITO DE JESÚS NAZARENO,
PROVINCIA DE HUAMANGA Y DEPARTAMENTO DE
AYACUCHO, OCTUBRE - 2017”

TESIS PARA OPTAR EL TÍTULO PROFESIONAL DE
INGENIERO CIVIL

BACH. DINO CIRILO CISNEROS GÓMEZ

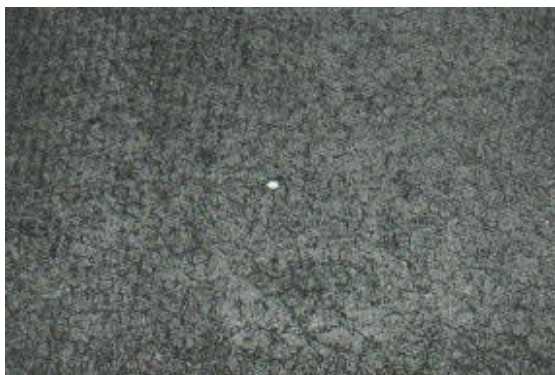
Figura 44. Desconchamiento / Mapa de grietas / Craquelado de baja severidad.

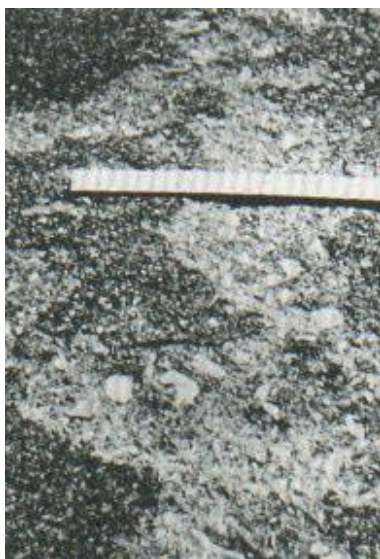
Figura 45. Desconchamiento / Mapa de grietas / Craquelado de severidad media.

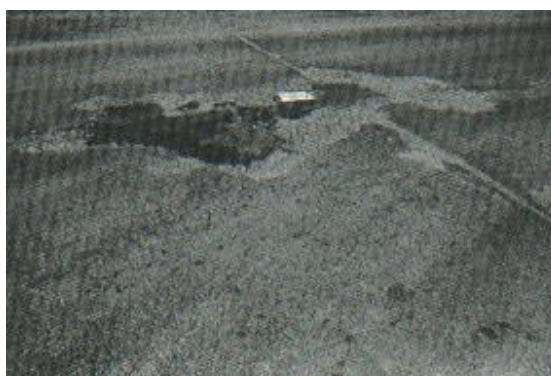
Figura 46. Desconchamiento / Mapa de grietas / Craquelado de alta severidad.

M: No se hace nada. Reemplazo de la losa.

H: Parcheo profundo o parcial. Reemplazo de la losa. Sobre carpeta.

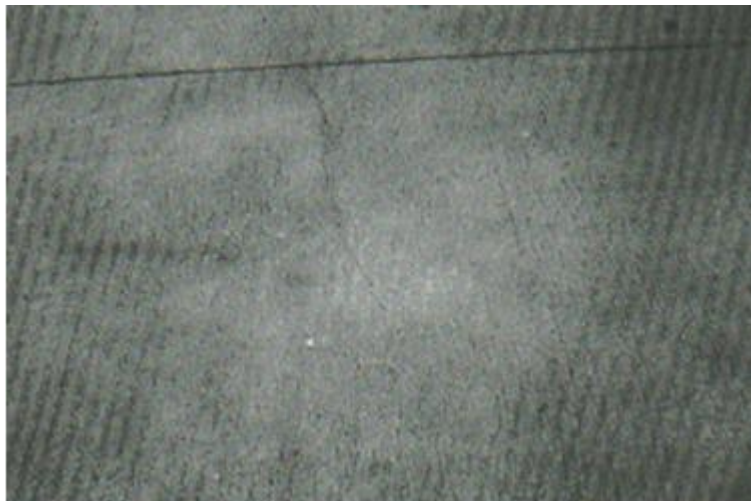
Figura 47. Grietas de contracción.

L, M y H: No se hace nada.

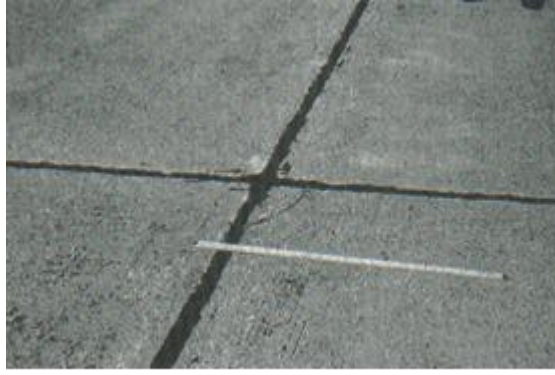
Figura 48. Descascaramiento de esquina de baja severidad.

L: No se hace nada. M: Parcheo parcial. H: Parcheo parcial.

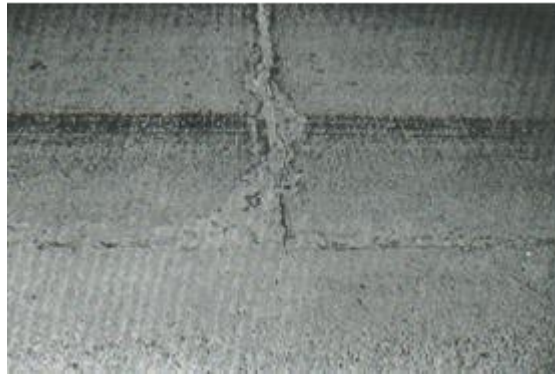
Figura 49. Descascaramiento de esquina de severidad media.

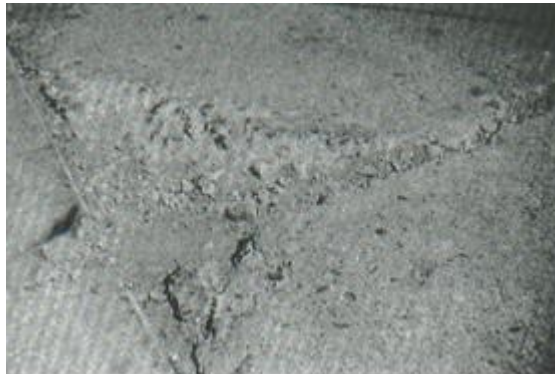
Figura 50. Descascaramiento de esquina de alta severidad.

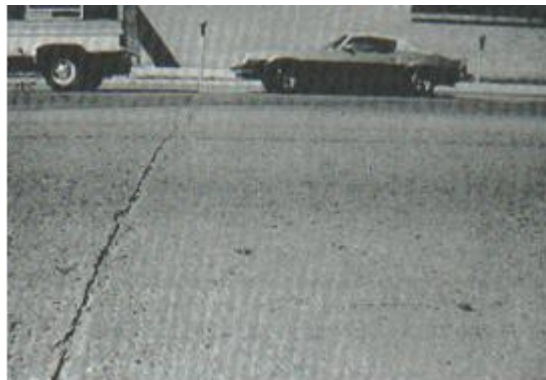
Figura 51. Descascaramiento de junta de baja severidad.

L: No se hace nada. M: Parcheo parcial.

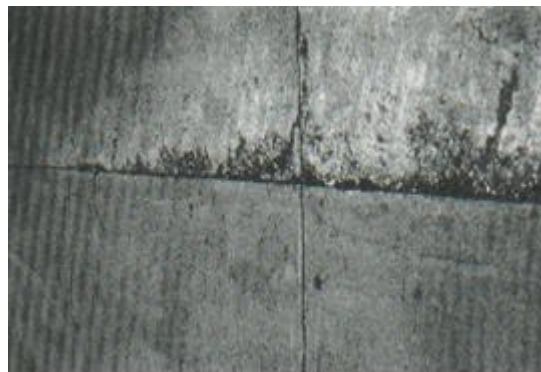
Figura 52. Descascaramiento de junta de severidad media.

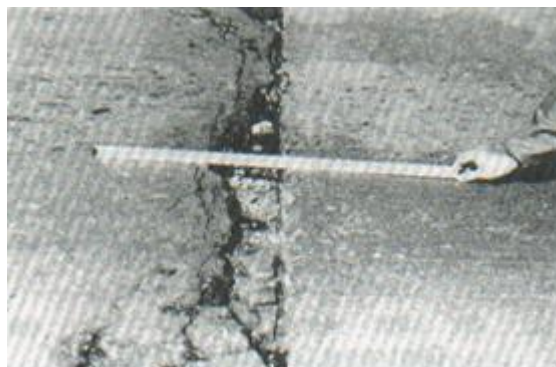
Figura 53. Descascaramiento de junta de alta severidad.

H: Parcheo parcial. Reconstrucción de la junta.
