**“DETERMINACION Y EVALUACIÓN DE LAS  
PATOLOGÍAS DE LA CAPA DE RODADURA DE LA  
CARRETERA TRAMO KM 5 AL KM 6 MARCAVELICA –  
IGNACIO ESCUDERO SULLANA –PIURA – DICIEMBRE-  
2017”**

TESIS PARA OPTAR EL TITULO PROFESIONAL DE INGENIERO  
CIVIL

BACH. JORGE LUIS BULNES GALLARDO

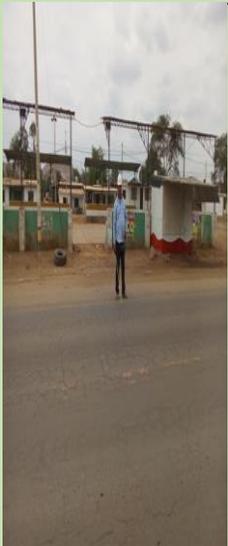
**Tabla N° 1:** Hoja de registro de la unidad de muestra U1

INDICE DE CONDICION DEL PAVIMENTO FLEXIBLE - PCI																																																			
EXPLORACION DE LA CONDICION POR UNIDAD DE MUESTREO																																																			
<b>NOMBRE DE LA VIA</b>					<b>UNIDAD DE MUESTREO</b>			<b>ESQUEMA</b>																																											
KM 5- KM 6 DE CARRETERA MARCAVELICA-IGNACIO ESCUDERO- SULLANA					U-1

<b>INSPECCIONADO PO</b>					<b>AREA DE MUESTREO</b>																																														
JORGE LUIS BULNES GALLARDO					229.95																																														
<b>FECHA</b>					<b>PROG INICIAL</b>		<b>PROG. FINAL</b>																																												
24/12/2017					0+31.5		0+31.5																																												
<table border="1"> <thead> <tr> <th>Nº</th> <th>DAÑO</th> </tr> </thead> <tbody> <tr><td>1</td><td>Piel de Cocodrilo</td></tr> <tr><td>2</td><td>Exudación</td></tr> <tr><td>3</td><td>Agrietamiento en Bloque</td></tr> <tr><td>4</td><td>Abultamientos y Hundimientos</td></tr> <tr><td>5</td><td>Corrugación</td></tr> <tr><td>6</td><td>Depresión</td></tr> <tr><td>7</td><td>Grieta de Borde</td></tr> <tr><td>8</td><td>Grieta de Reflexión de Junta.</td></tr> <tr><td>9</td><td>Desnivel Carril / Berma</td></tr> <tr><td>10</td><td>Grietas Long. Y Transversal</td></tr> </tbody> </table>					Nº	DAÑO	1	Piel de Cocodrilo	2	Exudación	3	Agrietamiento en Bloque	4	Abultamientos y Hundimientos	5	Corrugación	6	Depresión	7	Grieta de Borde	8	Grieta de Reflexión de Junta.	9	Desnivel Carril / Berma	10	Grietas Long. Y Transversal	<table border="1"> <thead> <tr> <th>Nº</th> <th>DAÑO</th> </tr> </thead> <tbody> <tr><td>11</td><td>Parqueo</td></tr> <tr><td>12</td><td>Pulimento de Agregados</td></tr> <tr><td>13</td><td>Huecos</td></tr> <tr><td>14</td><td>Cruce de Vía Ferrea</td></tr> <tr><td>15</td><td>Ahuellamiento</td></tr> <tr><td>16</td><td>Desplazamiento</td></tr> <tr><td>17</td><td>Grieta Parabólica</td></tr> <tr><td>18</td><td>Hinchamiento</td></tr> <tr><td>19</td><td>Desprendimiento de Agregados</td></tr> </tbody> </table>					Nº	DAÑO	11	Parqueo	12	Pulimento de Agregados	13	Huecos	14	Cruce de Vía Ferrea	15	Ahuellamiento	16	Desplazamiento	17	Grieta Parabólica	18	Hinchamiento	19	Desprendimiento de Agregados

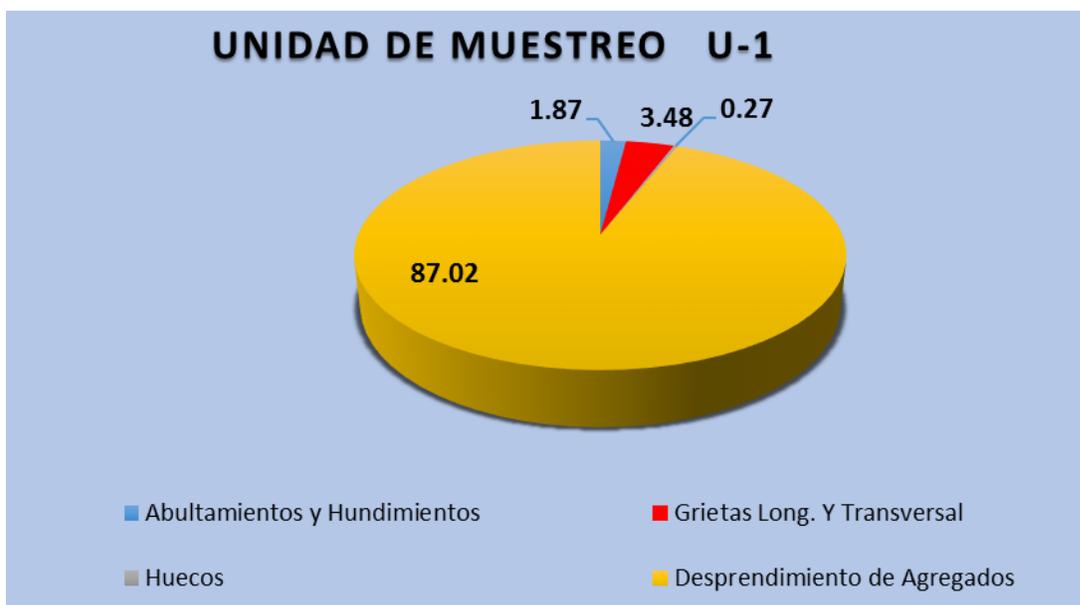
**Gráfico N° 1:** Incidencia de las patologías en la muestra 1

El pavimento en buen estado es hallado a través de la suma de las densidades de las patologías restadas al 100% da como resultado 7.36.

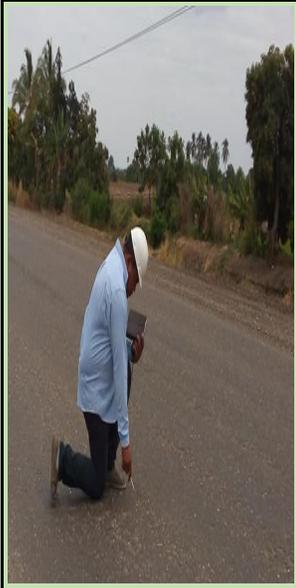
**Tabla N° 3: Hoja de registro de la unidad de muestra U2**

INDICE DE CONDICION DEL PAVIMENTO FLEXIBLE - PCI																																																	
EXPLORACION DE LA CONDICION POR UNIDAD DE MUESTREO																																																	
<b>NOMBRE DE LA VIA</b>				<b>UNIDAD DE MUESTREO</b>			<b>ESQUEMA</b>																																										
KM 5- KM 6 DE CARRETERA MARCAVELICA-IGNACIO ESCUDERO- SULLANA				U-2

<b>INSPECCIONADO POR</b>				<b>AREA DE MUESTREO</b>																																													
JORGE LUIS BULNES GALLARDO				229.95																																													
<b>FECHA</b>				<b>PROG. INICIAL</b>		<b>PROG. FINAL</b>																																											
24/12/2017				0+94.5		0+126																																											
<table border="1"> <thead> <tr> <th>Nº</th> <th>DAÑO</th> </tr> </thead> <tbody> <tr><td>1</td><td>Piel de Cocodrilo</td></tr> <tr><td>2</td><td>Exudación</td></tr> <tr><td>3</td><td>Agrietamiento en Bloque</td></tr> <tr><td>4</td><td>Abultamientos y Hundimientos</td></tr> <tr><td>5</td><td>Corrugación</td></tr> <tr><td>6</td><td>Depresión</td></tr> <tr><td>7</td><td>Grieta de Borde</td></tr> <tr><td>8</td><td>Grieta de Reflexión de Junta.</td></tr> <tr><td>9</td><td>Desnivel Carril / Berma</td></tr> <tr><td>10</td><td>Grietas Long. Y Transversal</td></tr> </tbody> </table>				Nº	DAÑO	1	Piel de Cocodrilo	2	Exudación	3	Agrietamiento en Bloque	4	Abultamientos y Hundimientos	5	Corrugación	6	Depresión	7	Grieta de Borde	8	Grieta de Reflexión de Junta.	9	Desnivel Carril / Berma	10	Grietas Long. Y Transversal	<table border="1"> <thead> <tr> <th>Nº</th> <th>DAÑO</th> </tr> </thead> <tbody> <tr><td>11</td><td>Parqueo</td></tr> <tr><td>12</td><td>Pulimento de Agregados</td></tr> <tr><td>13</td><td>Huecos</td></tr> <tr><td>14</td><td>Cruce de Vía Ferrea</td></tr> <tr><td>15</td><td>Ahuellamiento</td></tr> <tr><td>16</td><td>Desplazamiento</td></tr> <tr><td>17</td><td>Grieta Parabólica</td></tr> <tr><td>18</td><td>Hinchamiento</td></tr> <tr><td>19</td><td>Desprendimiento de Agregados</td></tr> </tbody> </table>				Nº	DAÑO	11	Parqueo	12	Pulimento de Agregados	13	Huecos	14	Cruce de Vía Ferrea	15	Ahuellamiento	16	Desplazamiento	17	Grieta Parabólica	18	Hinchamiento	19	Desprendimiento de Agregados

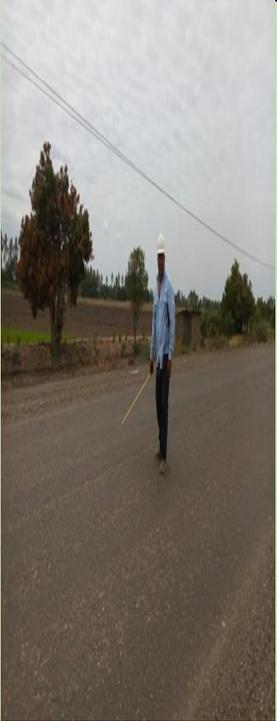
**Tabla N° 5: Hoja de registro de la unidad de muestra U3**

INDICE DE CONDICION DEL PAVIMENTO FLEXIBLE - PCI																																																			
EXPLORACION DE LA CONDICION POR UNIDAD DE MUESTREO																																																			
<b>NOMBRE DE LA VIA</b>					<b>UNIDAD DE MUESTREO</b>			<b>ESQUEMA</b>																																											
KM 5- KM 6 DE CARRETERA MARCAVELICA-IGNACIO ESCUDERO- SULLANA					U-3

<b>INSPECCIONADO POR</b>					<b>AREA DE MUESTREO</b>																																														
JORGE LUIS BULNES GALLARDO					229.95																																														
<b>FECHA</b>					<b>PROG. INICIAL</b>						<b>PROG. FINAL</b>																																								
24/12/2017					0+189			0+220.5																																											
<table border="1"> <thead> <tr> <th>Nº</th> <th>DAÑO</th> </tr> </thead> <tbody> <tr><td>1</td><td>Piel de Cocodrilo</td></tr> <tr><td>2</td><td>Exudación</td></tr> <tr><td>3</td><td>Agrietamiento en Bloque</td></tr> <tr><td>4</td><td>Abultamientos y Hundimientos</td></tr> <tr><td>5</td><td>Corrugación</td></tr> <tr><td>6</td><td>Depresión</td></tr> <tr><td>7</td><td>Grieta de Borde</td></tr> <tr><td>8</td><td>Grieta de Reflexión de Junta.</td></tr> <tr><td>9</td><td>Desnivel Carril / Berma</td></tr> <tr><td>10</td><td>Grietas Long. Y Transversal</td></tr> </tbody> </table>					Nº	DAÑO	1	Piel de Cocodrilo	2	Exudación	3	Agrietamiento en Bloque	4	Abultamientos y Hundimientos	5	Corrugación	6	Depresión	7	Grieta de Borde	8	Grieta de Reflexión de Junta.	9	Desnivel Carril / Berma	10	Grietas Long. Y Transversal	<table border="1"> <thead> <tr> <th>Nº</th> <th>DAÑO</th> </tr> </thead> <tbody> <tr><td>11</td><td>Parcheo</td></tr> <tr><td>12</td><td>Pulimento de Agregados</td></tr> <tr><td>13</td><td>Huecos</td></tr> <tr><td>14</td><td>Cruce de Vía Ferrea</td></tr> <tr><td>15</td><td>Ahuellamiento</td></tr> <tr><td>16</td><td>Desplazamiento</td></tr> <tr><td>17</td><td>Grieta Parabólica</td></tr> <tr><td>18</td><td>Hinchamiento</td></tr> <tr><td>19</td><td>Desprendimiento de Agregados</td></tr> </tbody> </table>					Nº	DAÑO	11	Parcheo	12	Pulimento de Agregados	13	Huecos	14	Cruce de Vía Ferrea	15	Ahuellamiento	16	Desplazamiento	17	Grieta Parabólica	18	Hinchamiento	19	Desprendimiento de Agregados

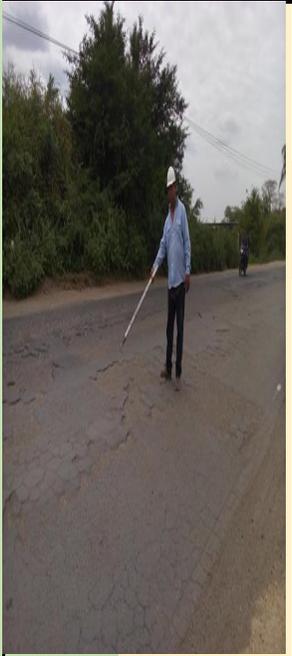
**Tabla N° 7: Hoja de registro de la unidad de muestra U4**

INDICE DE CONDICION DEL PAVIMENTO FLEXIBLE - PCI																																																			
EXPLORACION DE LA CONDICION POR UNIDAD DE MUESTREO																																																			
<b>NOMBRE DE LA VIA</b>					<b>UNIDAD DE MUESTREO</b>			<b>ESQUEMA</b>																																											
KM 5- KM 6 DE CARRETERA MARCAVELICA-IGNACIO ESCUDERO- SULLANA					U-4

<b>INSPECCIONADO POR</b>					<b>AREA DE MUESTREO</b>																																														
JORGE LUIS BULNES GALLARDO					229.95																																														
<b>FECHA</b>					<b>PROG. INICIAL</b>					<b>PROG. FINAL</b>																																									
24/12/2017					0+283.5			0+315																																											
<table border="1"> <thead> <tr> <th>Nº</th> <th>DAÑO</th> </tr> </thead> <tbody> <tr><td>1</td><td>Piel de Cocodrilo</td></tr> <tr><td>2</td><td>Exudación</td></tr> <tr><td>3</td><td>Agrietamiento en Bloque</td></tr> <tr><td>4</td><td>Abultamientos y Hundimientos</td></tr> <tr><td>5</td><td>Corrugación</td></tr> <tr><td>6</td><td>Depresión</td></tr> <tr><td>7</td><td>Grieta de Borde</td></tr> <tr><td>8</td><td>Grieta de Reflexión de Junta.</td></tr> <tr><td>9</td><td>Desnivel Carril / Berma</td></tr> <tr><td>10</td><td>Grietas Long. Y Transversal</td></tr> </tbody> </table>					Nº	DAÑO	1	Piel de Cocodrilo	2	Exudación	3	Agrietamiento en Bloque	4	Abultamientos y Hundimientos	5	Corrugación	6	Depresión	7	Grieta de Borde	8	Grieta de Reflexión de Junta.	9	Desnivel Carril / Berma	10	Grietas Long. Y Transversal	<table border="1"> <thead> <tr> <th>Nº</th> <th>DAÑO</th> </tr> </thead> <tbody> <tr><td>11</td><td>Parqueo</td></tr> <tr><td>12</td><td>Pulimento de Agregados</td></tr> <tr><td>13</td><td>Huecos</td></tr> <tr><td>14</td><td>Cruce de Vía Ferrea</td></tr> <tr><td>15</td><td>Ahuellamiento</td></tr> <tr><td>16</td><td>Desplazamiento</td></tr> <tr><td>17</td><td>Grieta Parabólica</td></tr> <tr><td>18</td><td>Hinchamiento</td></tr> <tr><td>19</td><td>Desprendimiento de Agregados</td></tr> </tbody> </table>					Nº	DAÑO	11	Parqueo	12	Pulimento de Agregados	13	Huecos	14	Cruce de Vía Ferrea	15	Ahuellamiento	16	Desplazamiento	17	Grieta Parabólica	18	Hinchamiento	19	Desprendimiento de Agregados

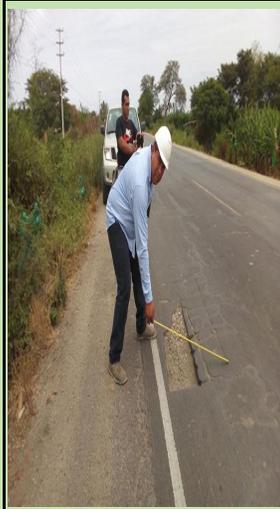
**Tabla N° 9:** Hoja de registro de la unidad de muestra U5

INDICE DE CONDICION DEL PAVIMENTO FLEXIBLE - PCI																																																			
EXPLORACION DE LA CONDICION POR UNIDAD DE MUESTREO																																																			
<b>NOMBRE DE LA VIA</b>				<b>UNIDAD DE MUESTREO</b>			<b>ESQUEMA</b>																																												
KM 5- KM 6 DE CARRETERA MARCAVELICA-IGNACIO ESCUDERO- SULLANA				U-5

<b>INSPECCIONADO POR</b>				<b>AREA DE MUESTREO</b>																																															
JORGE LUIS BULNES GALLARDO				229.95																																															
<b>FECHA</b>				<b>PROG. INICIAL</b>		<b>PROG. FINAL</b>																																													
24/12/2017				0+378		0+409.5																																													
<table border="1"> <thead> <tr> <th>Nº</th> <th>DAÑO</th> </tr> </thead> <tbody> <tr><td>1</td><td>Piel de Cocodrilo</td></tr> <tr><td>2</td><td>Exudación</td></tr> <tr><td>3</td><td>Agrietamiento en Bloque</td></tr> <tr><td>4</td><td>Abultamientos y Hundimientos</td></tr> <tr><td>5</td><td>Corrugación</td></tr> <tr><td>6</td><td>Depresión</td></tr> <tr><td>7</td><td>Grieta de Borde</td></tr> <tr><td>8</td><td>Grieta de Reflexión de Junta.</td></tr> <tr><td>9</td><td>Desnivel Carril / Berma</td></tr> <tr><td>10</td><td>Grietas Long. Y Transversal</td></tr> </tbody> </table>					Nº	DAÑO	1	Piel de Cocodrilo	2	Exudación	3	Agrietamiento en Bloque	4	Abultamientos y Hundimientos	5	Corrugación	6	Depresión	7	Grieta de Borde	8	Grieta de Reflexión de Junta.	9	Desnivel Carril / Berma	10	Grietas Long. Y Transversal	<table border="1"> <thead> <tr> <th>Nº</th> <th>DAÑO</th> </tr> </thead> <tbody> <tr><td>11</td><td>Parqueo</td></tr> <tr><td>12</td><td>Pulimento de Agregados</td></tr> <tr><td>13</td><td>Huecos</td></tr> <tr><td>14</td><td>Cruce de Vía Ferrea</td></tr> <tr><td>15</td><td>Ahuellamiento</td></tr> <tr><td>16</td><td>Desplazamiento</td></tr> <tr><td>17</td><td>Grieta Parabólica</td></tr> <tr><td>18</td><td>Hinchamiento</td></tr> <tr><td>19</td><td>Desprendimiento de Agregados</td></tr> </tbody> </table>					Nº	DAÑO	11	Parqueo	12	Pulimento de Agregados	13	Huecos	14	Cruce de Vía Ferrea	15	Ahuellamiento	16	Desplazamiento	17	Grieta Parabólica	18	Hinchamiento	19	Desprendimiento de Agregados

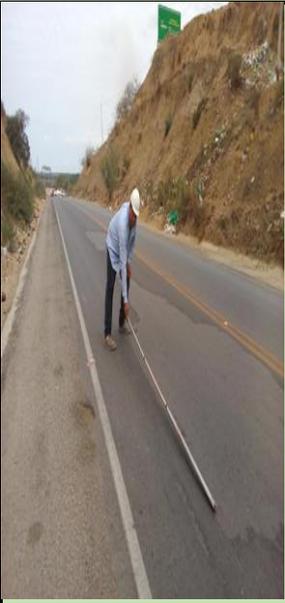
**Tabla N° 11:** Hoja de registro de la unidad de muestra U6

INDICE DE CONDICION DEL PAVIMENTO FLEXIBLE - PCI									
EXPLORACION DE LA CONDICION POR UNIDAD DE MUESTREO									
<b>NOMBRE DE LA VIA</b>				<b>UNIDAD DE MUESTREO</b>			<b>ESQUEMA</b>		
KM 5- KM 6 DE CARRETERA MARCAVELICA-IGNACIO ESCUDERO- SULLANA				U-6

<b>INSPECCIONADO POR</b>				<b>AREA DE MUESTREO</b>					
JORGE LUIS BULNES GALLARDO				229.95					
<b>FECHA</b>				<b>PROG. INICIAL</b>		<b>PROG. FINAL</b>			
24/12/2017				0+472.5		0+504			
<b>N° DAÑO</b>					<b>N° DAÑO</b>				
1 Piel de Cocodrilo					11 Parcheo				
2 Exudación					12 Pulimento de Agregados				
3 Agrietamiento en Bloque					13 Huecos				
4 Abultamientos y Hundimientos					14 Cruce de Vía Ferrea				
5 Corrugación					15 Ahuellamiento				
6 Depresión					16 Desplazamiento				
7 Grieta de Borde					17 Grieta Parabólica				
8 Grieta de Reflexión de Junta.					18 Hinchamiento				
9 Desnivel Carril / Berma					19 Desprendimiento de Agregados

10 Grietas Long. Y Transversal									
DAÑO	SEVERIDAD	CANTIDAD					TOTAL	DENSIDAD	VALOR DEDUCIDO
11	M	11					11	4.78	19.00
13	H	0.9					0.9	0.39	41.00

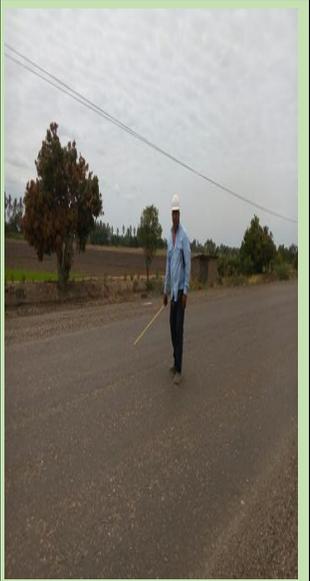
**Tabla N° 15:** Hoja de registro de la unidad de muestra U8

INDICE DE CONDICION DEL PAVIMENTO FLEXIBLE - PCI																																																	
EXPLORACION DE LA CONDICION POR UNIDAD DE MUESTREO																																																	
<b>NOMBRE DE LA VIA</b>				<b>UNIDAD DE MUESTREO</b>				<b>ESQUEMA</b>																																									
KM 5- KM 6 DE CARRETERA MARCAVELICA-IGNACIO ESCUDERO-				U-8

<b>INSPECCIONADO PO</b>				<b>AREA DE MUESTREO</b>																																													
JORGE LUIS BULNES GALLARDO				229.95																																													
<b>FECHA</b>				<b>PROG INICIAL</b>		<b>PROG. FINAL</b>																																											
24/12/2017				0+661.5		0+693																																											
<table border="1"> <thead> <tr> <th>N°</th> <th>DAÑO</th> </tr> </thead> <tbody> <tr><td>1</td><td>Piel de Cocodrilo</td></tr> <tr><td>2</td><td>Exudación</td></tr> <tr><td>3</td><td>Agrietamiento en Bloque</td></tr> <tr><td>4</td><td>Abultamientos y Hundimientos</td></tr> <tr><td>5</td><td>Corrugación</td></tr> <tr><td>6</td><td>Depresión</td></tr> <tr><td>7</td><td>Grieta de Borde</td></tr> <tr><td>8</td><td>Grieta de Reflexión de Junta.</td></tr> <tr><td>9</td><td>Desnivel Carril / Berma</td></tr> <tr><td>10</td><td>Grietas Long. Y Transversal</td></tr> </tbody> </table>				N°	DAÑO	1	Piel de Cocodrilo	2	Exudación	3	Agrietamiento en Bloque	4	Abultamientos y Hundimientos	5	Corrugación	6	Depresión	7	Grieta de Borde	8	Grieta de Reflexión de Junta.	9	Desnivel Carril / Berma	10	Grietas Long. Y Transversal	<table border="1"> <thead> <tr> <th>N°</th> <th>DAÑO</th> </tr> </thead> <tbody> <tr><td>11</td><td>Parqueo</td></tr> <tr><td>12</td><td>Pulimento de Agregados</td></tr> <tr><td>13</td><td>Huecos</td></tr> <tr><td>14</td><td>Cruce de Vía Ferrea</td></tr> <tr><td>15</td><td>Ahuellamiento</td></tr> <tr><td>16</td><td>Desplazamiento</td></tr> <tr><td>17</td><td>Grieta Parabólica</td></tr> <tr><td>18</td><td>Hinchamiento</td></tr> <tr><td>19</td><td>Desprendimiento de Agregados</td></tr> </tbody> </table>				N°	DAÑO	11	Parqueo	12	Pulimento de Agregados	13	Huecos	14	Cruce de Vía Ferrea	15	Ahuellamiento	16	Desplazamiento	17	Grieta Parabólica	18	Hinchamiento	19	Desprendimiento de Agregados

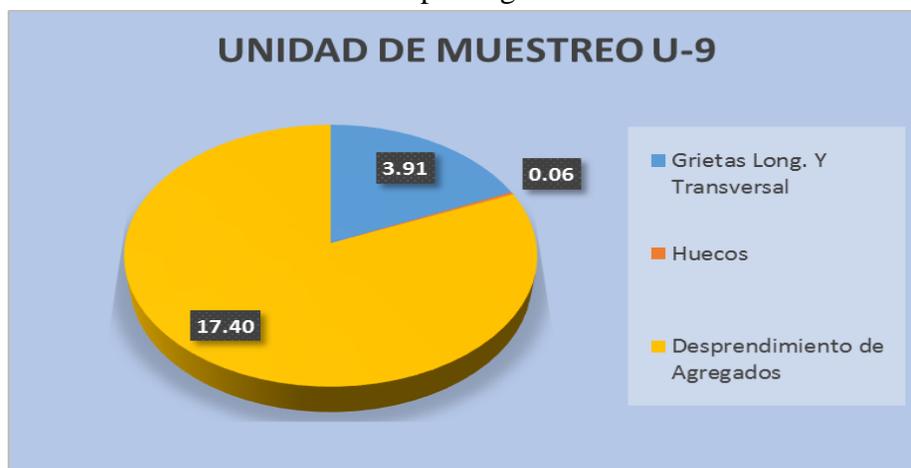
**Gráfico N° 9:** Incidencia de las patologías en la muestra 9

UNIDAD DE MUESTREO U-9		
10	Grietas Long. Y Transversal	3.91
13	Huecos	0.06
19	Desprendimiento de Agregados	17.40
	Pavimento en buen estado	78.63
		100.00

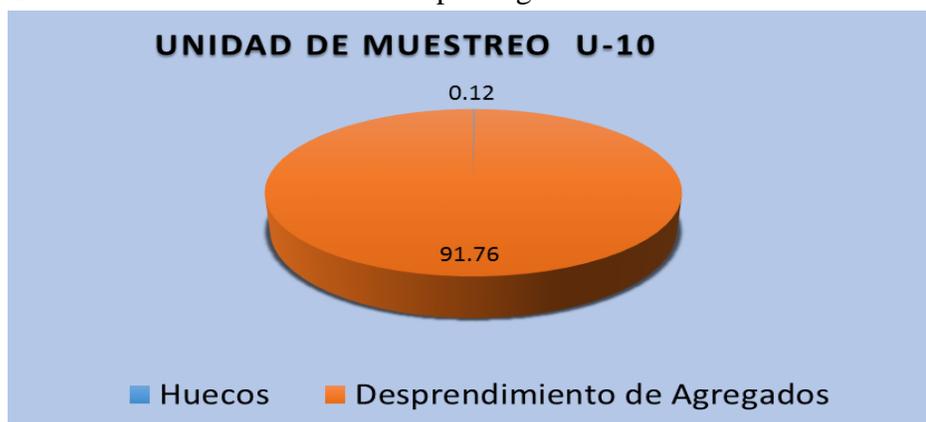
**Gráfico N° 10:** Incidencia de las patologías en la muestra 10

MAX CDV	98
PCI	2
SEVERIDAD	FALLADO

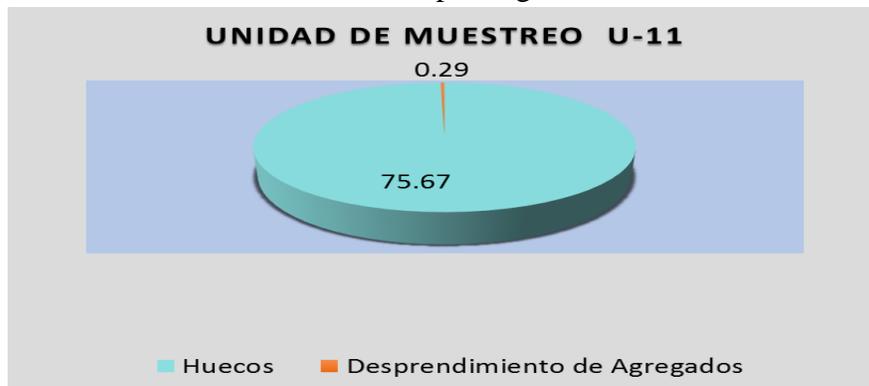
**Gráfico N° 11:** Incidencia de las patologías en la muestra 11

MAX CDV	96
PCI	4
SEVERIDAD	FALLADO

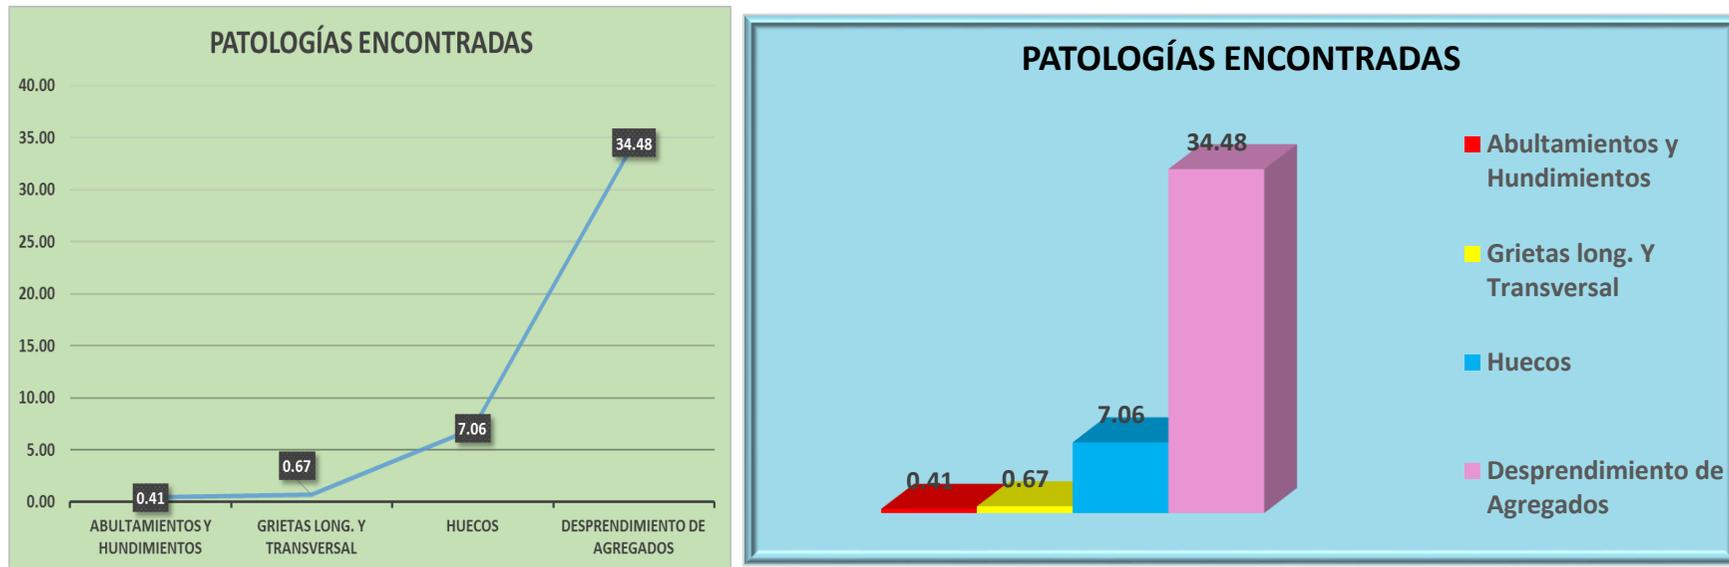
**Gráfico N° 12:** Incidencia de las patologías del tramo Km5- Km6 de la Carretera Marcavelica-Ignacio Escudero

En el grafico N°12 se observa los tipos de patologías que existen en el tramo Km5-Km6 de la carretera Marcavelica-Ignacio Escudero, donde el 34.48% son desprendimiento de agregados, el 7.06% son huecos, el 0.67% son grietas longitudinales y transversales y el 0.41% son abultamiento y hundimiento.

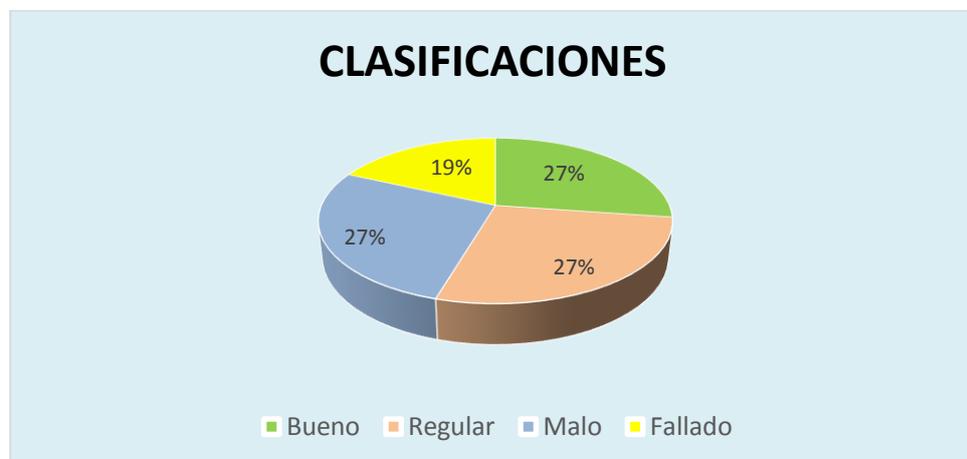
**Gráfico N° 13:** Calificación de la condición del pavimento Km5-Km6 de la carretera Marcavelica-Ignacio Escudero

En la gráfica N°13 se observa las clasificaciones del cálculo del PCI en donde el estado del 27% es regular, un 27% es bueno, un 27% es malo y por último el 19% esta fallado.
